## DOKUMENTACJA POWYKONAWCZA

### REMONT DACHU BUDYNKU DAWNYCH GARAŻY ELEKTROWOZÓW/MAGAZYN (86 B) – 50% POWIERZCHNI (STRONA PÓŁNOCNA) PRZY UL. KSIĘDZA JERZEGO POPIEŁUSZKI 3.

Gdańsk, grudzień 2024 r.

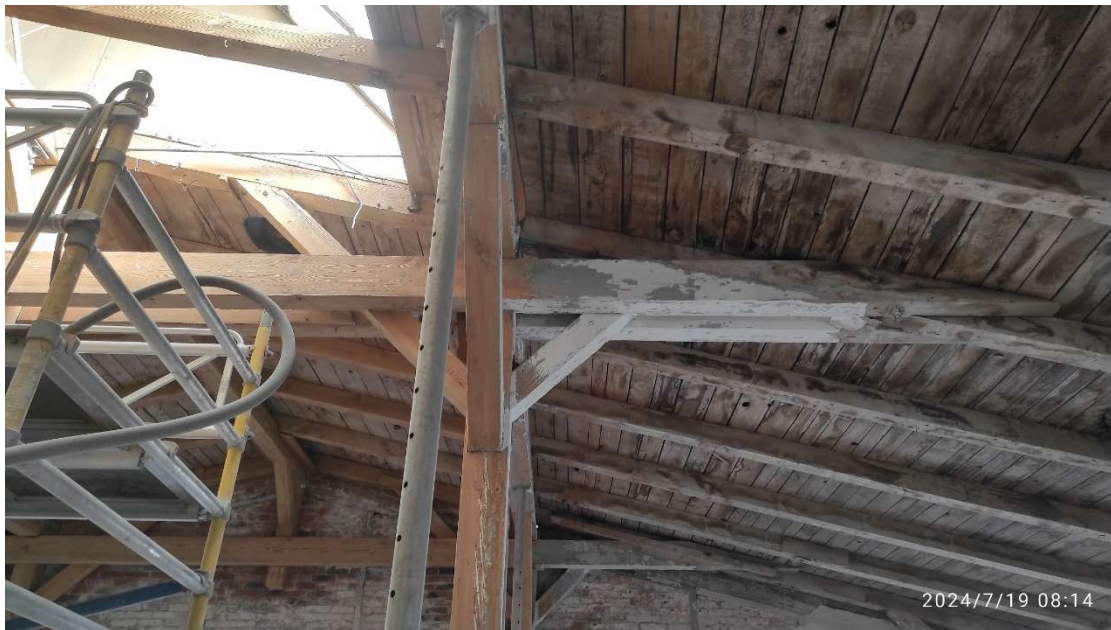
*Fot. 1 Dach – część północna – budynku dawnych garaży elektrowozów/magazyn (86B) w trakcie prac – czyszczenie strumieniowo-ścierne konstrukcji drewnianej dachu, fot. 2024r.*

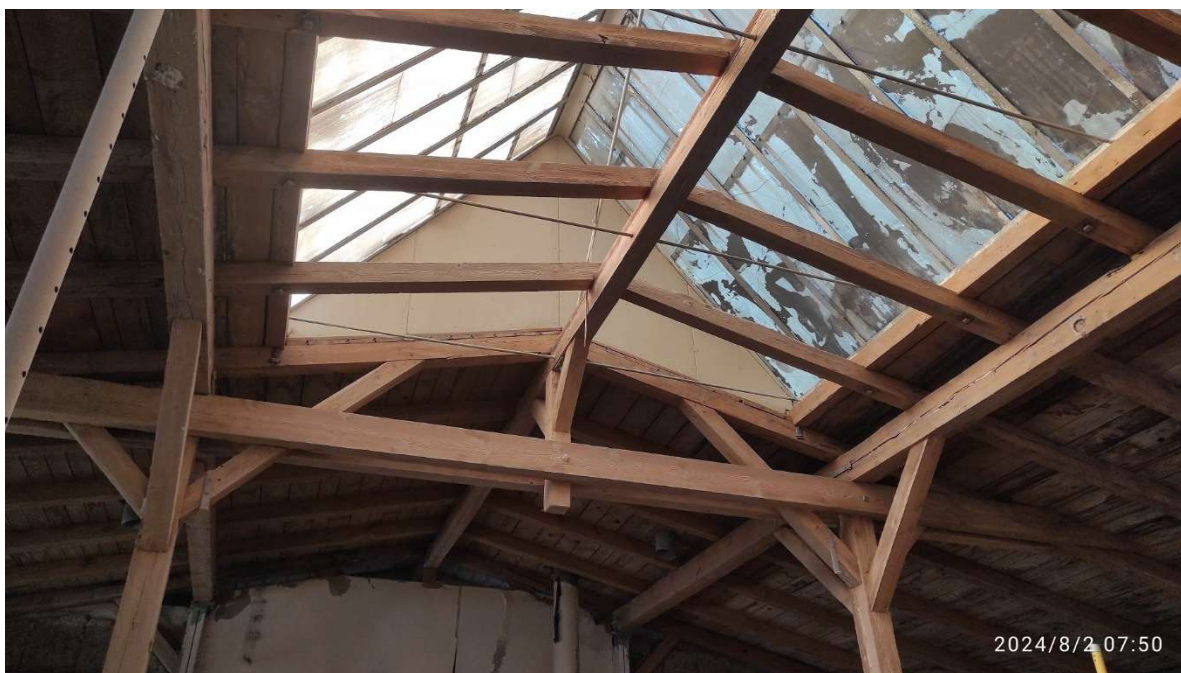
*Fot. 2 Dach – część północna – budynku dawnych garaży elektrowozów/magazyn (86B) w trakcie prac – czyszczenie strumieniowo-ścierne konstrukcji drewnianej dachu, fot. 2024r.*

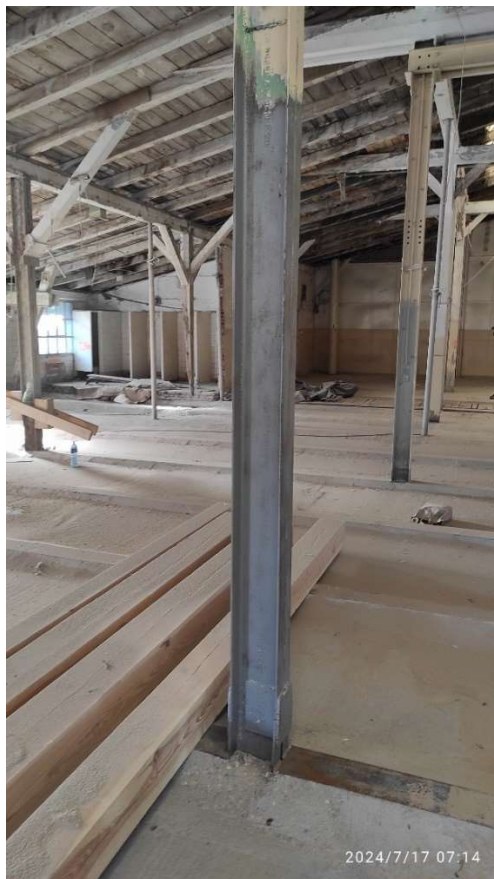
*Fot. 3 Dach – część północna – budynku dawnych garaży elektrowozów/magazyn (86B) w trakcie prac – czyszczenie strumieniowo-ścierne konstrukcji stalowej dachu, fot. 2024r.*

Stalowa konstrukcja dachu została wyczyszczona z wtórnych elementów znajdujących się na niej oraz poddana czyszczeniu strumieniowo-ściernemu. Tak przygotowana konstrukcja została zabezpieczona antykorozyjnie (TEKNOS) i ogniochronnie (PROMAT PROMAPAIN-SC 4). Konstrukcję pomalowano farbą nawierzchniową w kolorze NCS S-5020-G30Y.

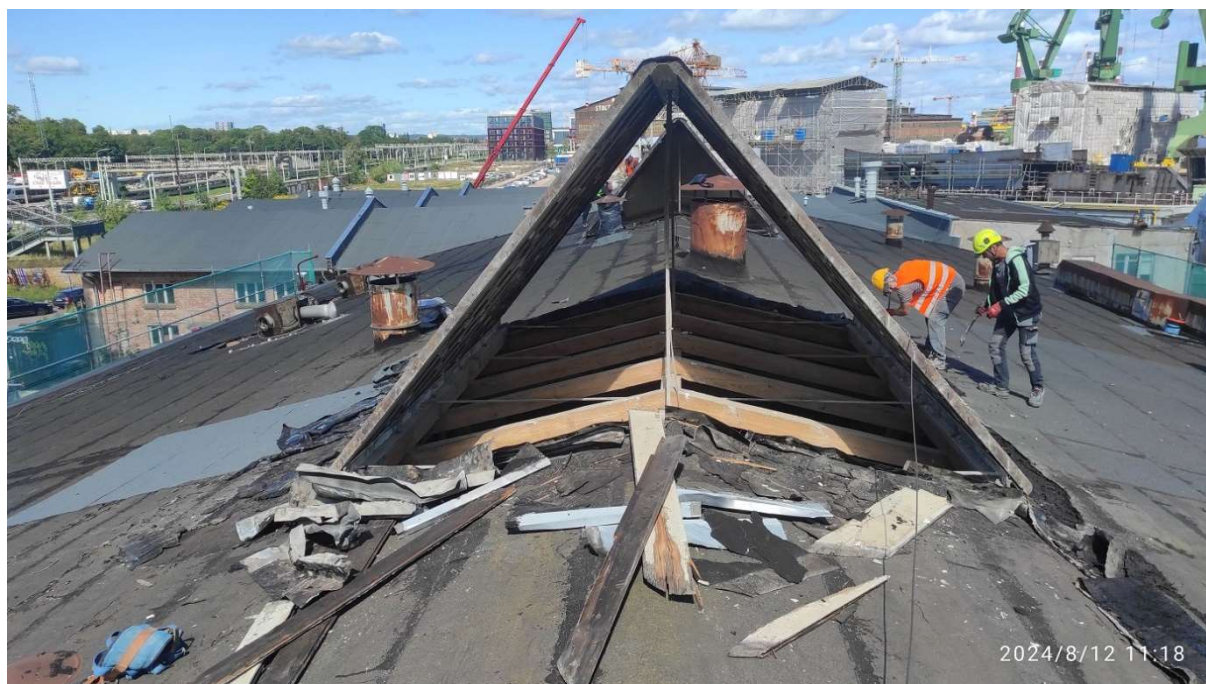
*Fot. 4 Dach – część północna – budynku dawnych garaży elektrowozów/magazyn (86B) w trakcie prac – roboty rozbiórkowe świetlików i pozostałych instalacji na dachu, fot. 2024r.*

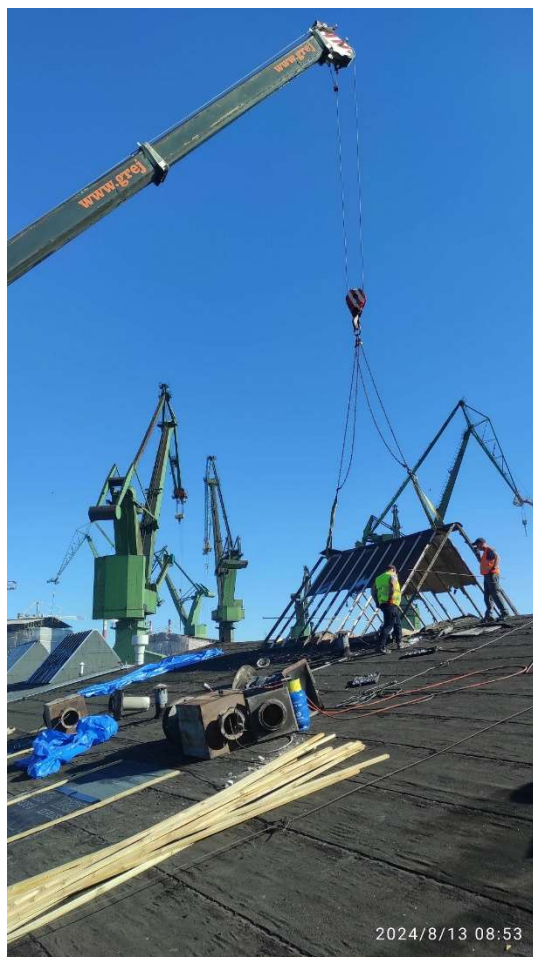
*Fot. 5 Dach – część północna – budynku dawnych garaży elektrowozów/magazyn (86B) w trakcie prac – roboty rozbiórkowe świetlików i pozostałych instalacji na dachu, fot. 2024r.*

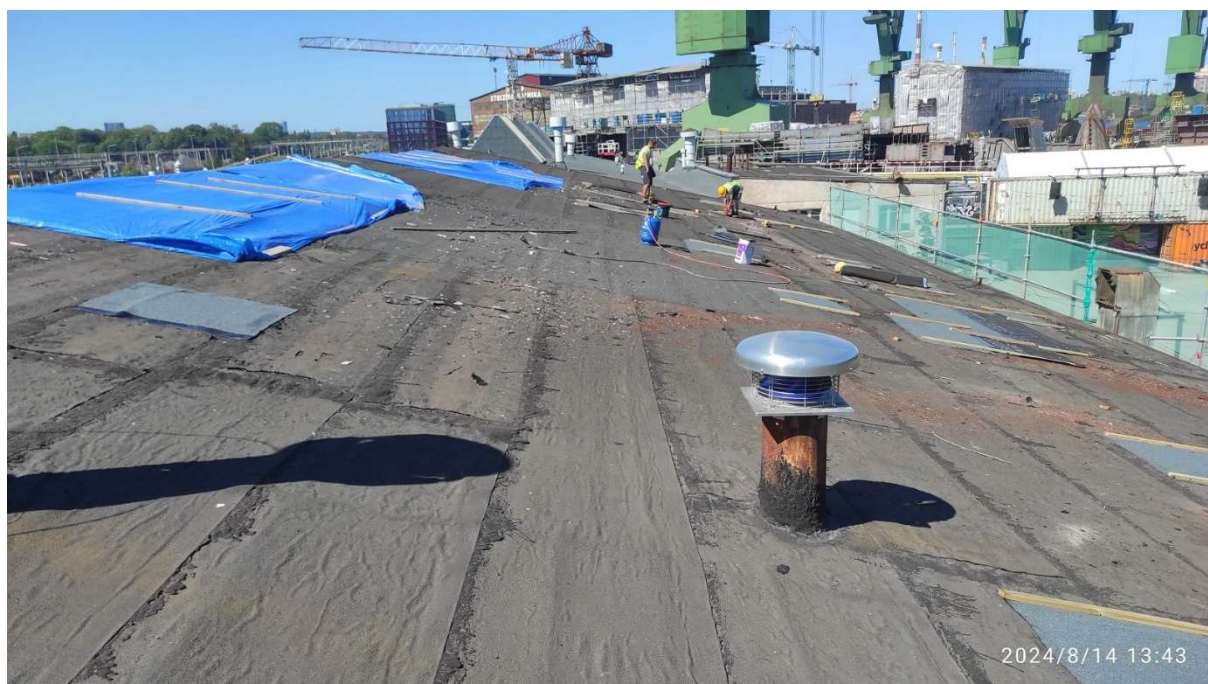
*Fot. 6 Dach – część północna – budynku dawnych garaży elektrowozów/magazyn (86B) w trakcie prac – roboty rozbiórkowe świetlików i pozostałych instalacji na dachu, fot. 2024r.*

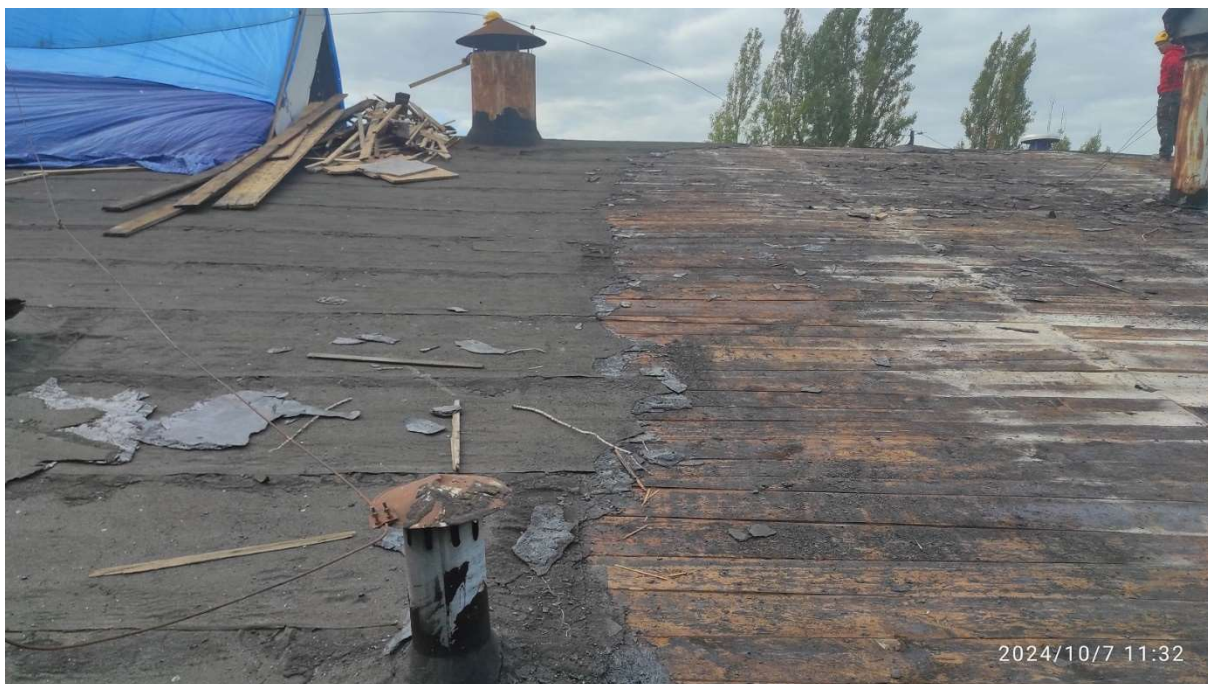
*Fot. 7 Dach – część północna – budynku dawnych garaży elektrowozów/magazyn (86B) w trakcie prac – roboty rozbiórkowe pokrycia z papy, fot. 2024r.*

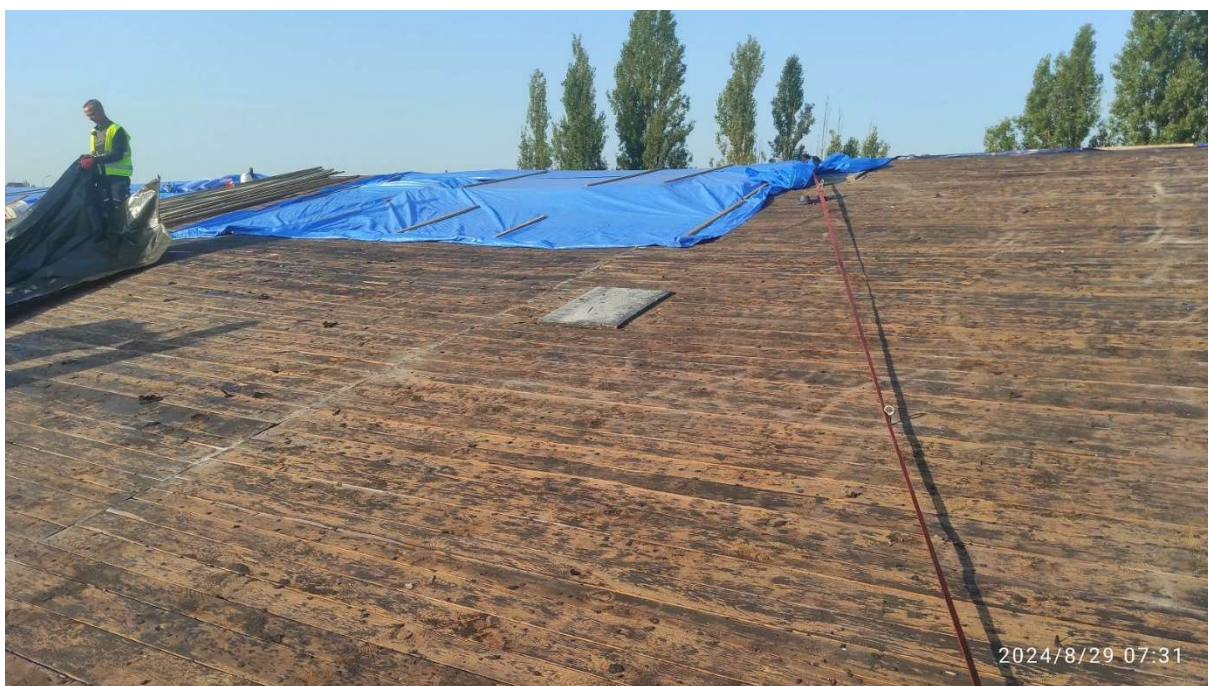
*Fot. 8 Dach – część północna – budynku dawnych garaży elektrowozów/magazyn (86B) w trakcie prac – roboty rozbiórkowe pokrycia z papy, fot. 2024r.*

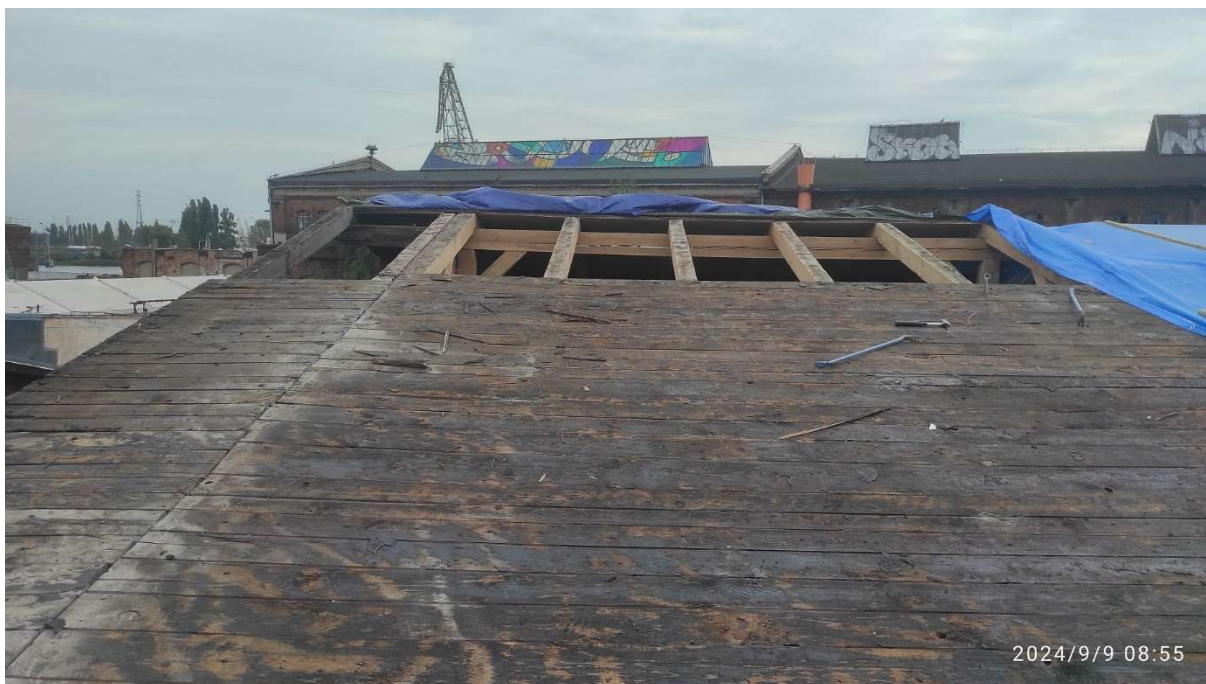
*Fot. 9 Dach – część północna – budynku dawnych garaży elektrowozów/magazyn (86B) w trakcie prac – roboty rozbiórkowe deskowania pełnego, fot. 2024r.*

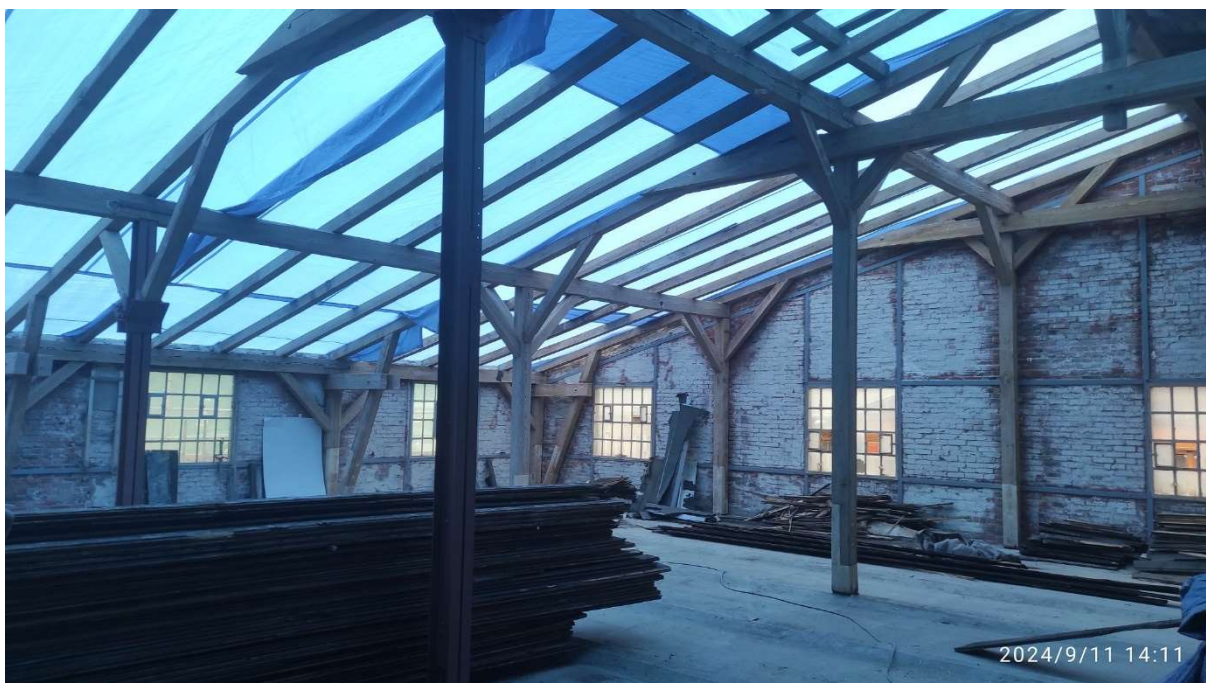
*Fot. 10 Dach – część północna – budynku dawnych garaży elektrowozów/magazyn (86B) w trakcie prac – roboty rozbiórkowe deskowania pełnego, fot. 2024r.*

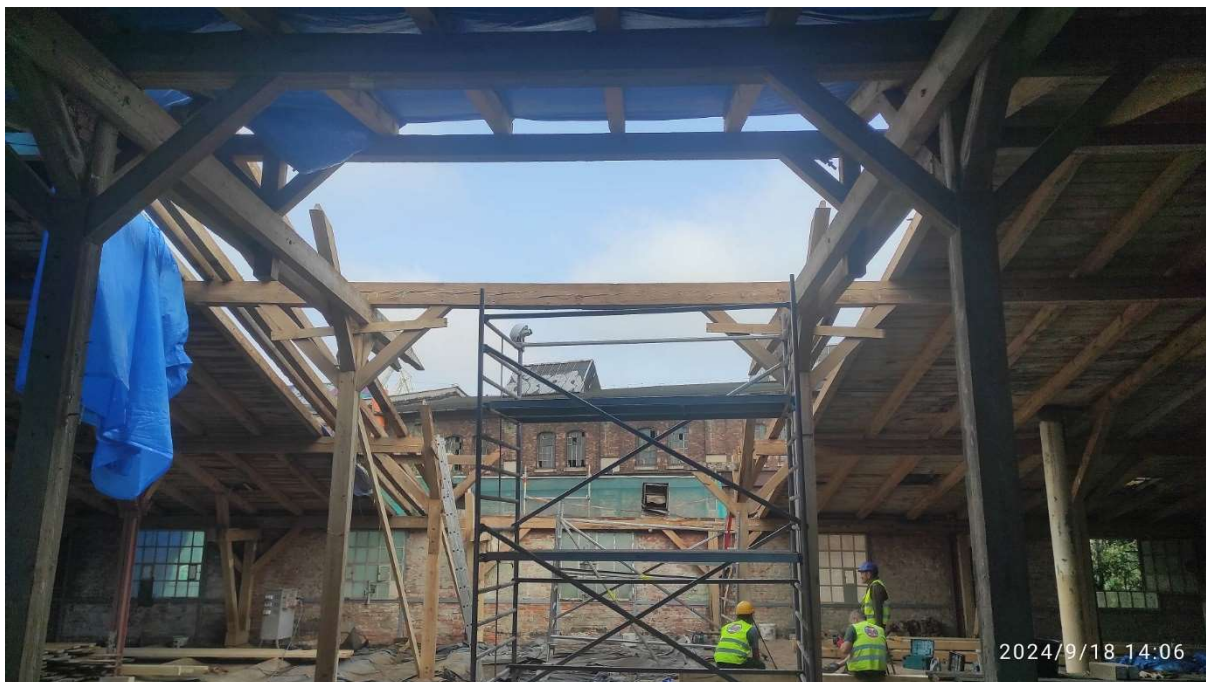
*Fot. 11 Dach – część północna – budynku dawnych garaży elektrowozów/magazyn (86B) w trakcie prac – roboty ciesielskie, wymiana zdegradowanych elementów konstrukcji dachu, fot. 2024r.*

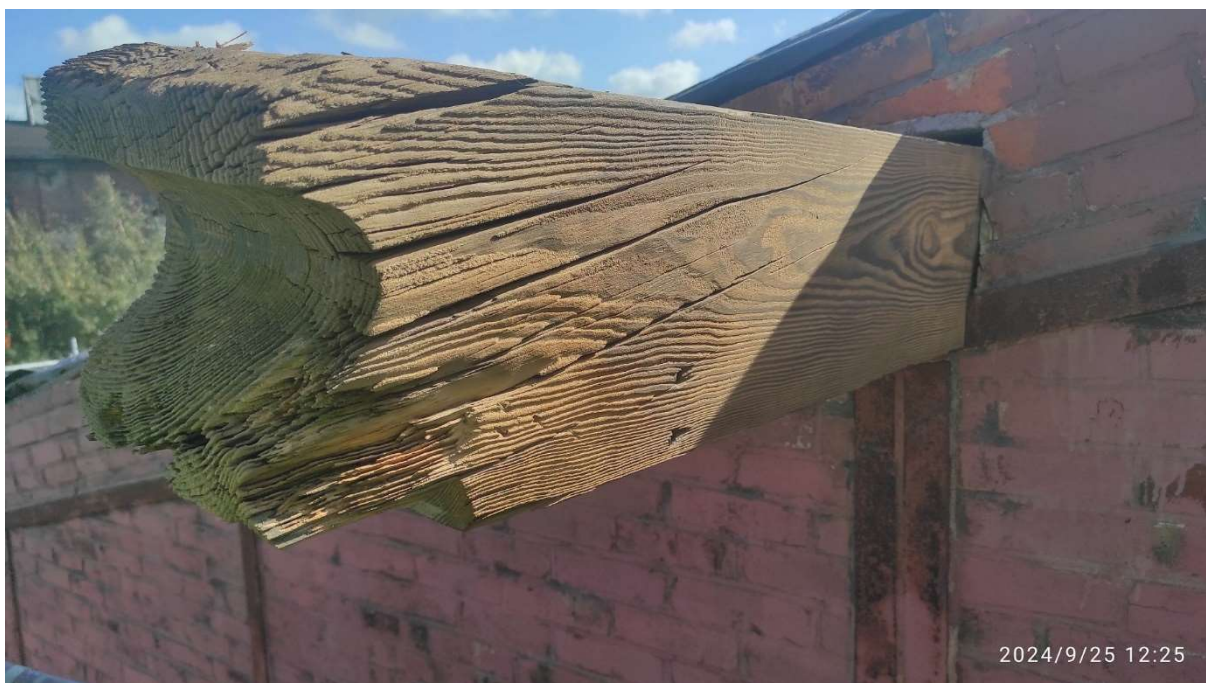
*Fot. 12 Dach – część północna – budynku dawnych garaży elektrowozów/magazyn (86B) w trakcie prac – roboty ciesielskie, naprawa zdegradowanych elementów konstrukcji dachu, fot. 2024r.*

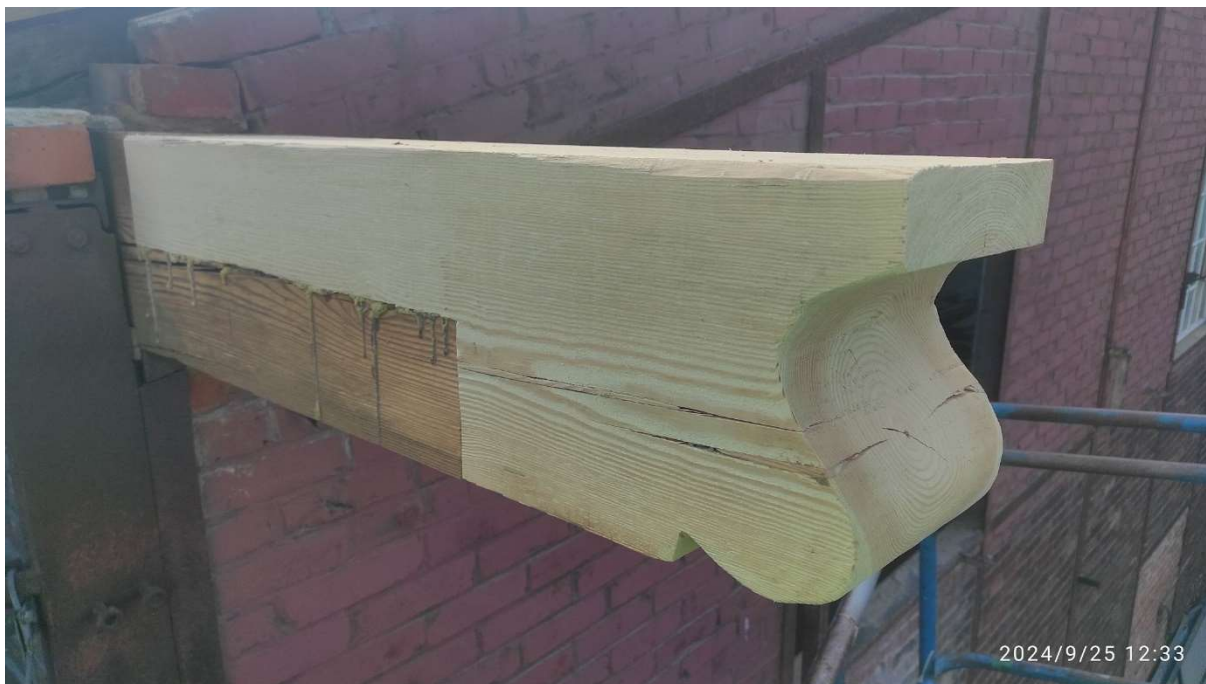
*Fot. 13 Dach – część północna – budynku dawnych garaży elektrowozów/magazyn (86B) w trakcie prac – roboty ciesielskie, naprawa zdegradowanych elementów konstrukcji dachu, fot. 2024r.*

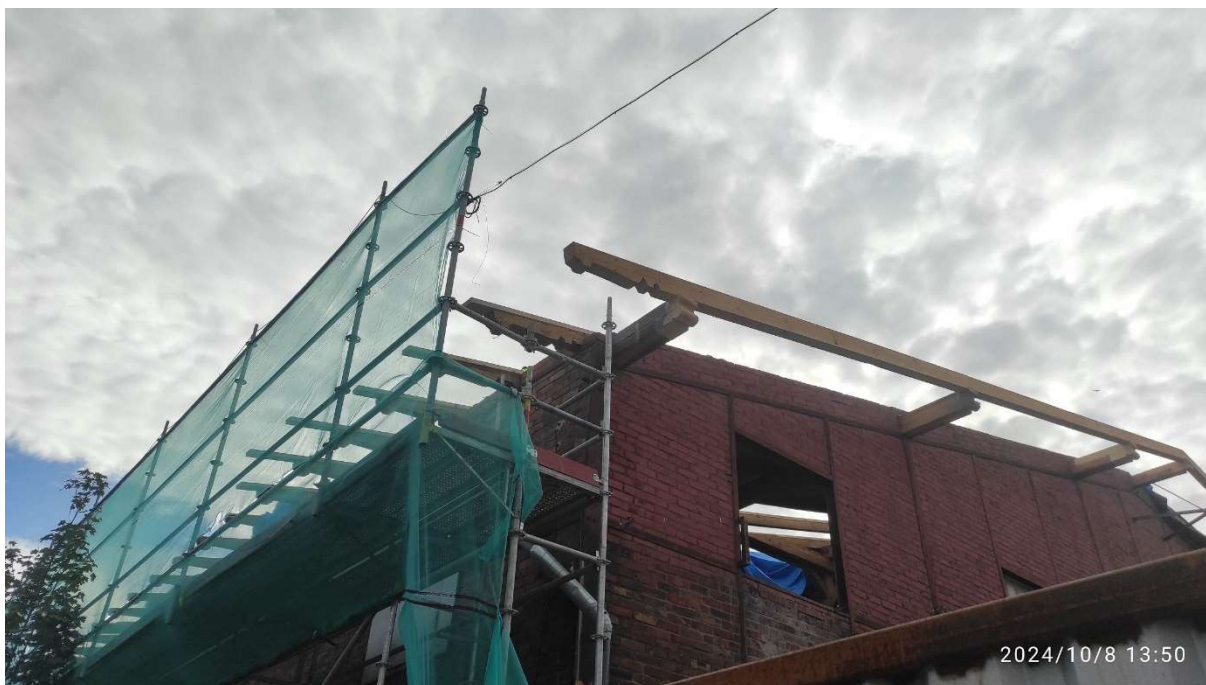
*Fot. 14 Dach – część północna – budynku dawnych garaży elektrowozów/magazyn (86B) w trakcie prac – roboty ciesielskie, wymiana zdegradowanych elementów konstrukcji dachu, fot. 2024r.*

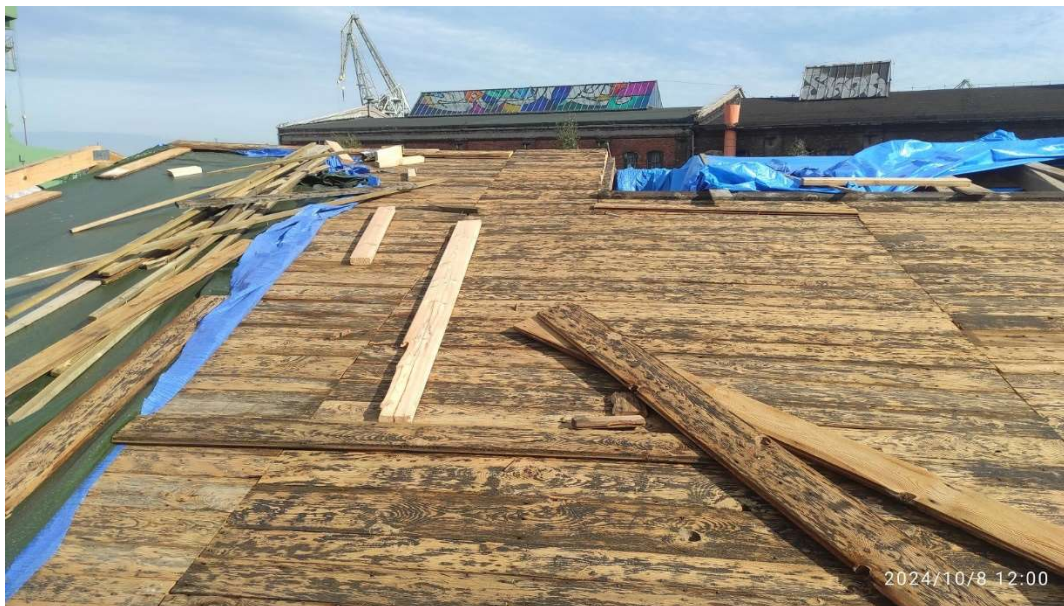
*Fot. 15 Dach – część północna – budynku dawnych garaży elektrowozów/magazyn (86B) w trakcie prac – ponowny montaż odzyskanych i wyczyszczonych desek deskowania pełnego, fot. 2024r.*

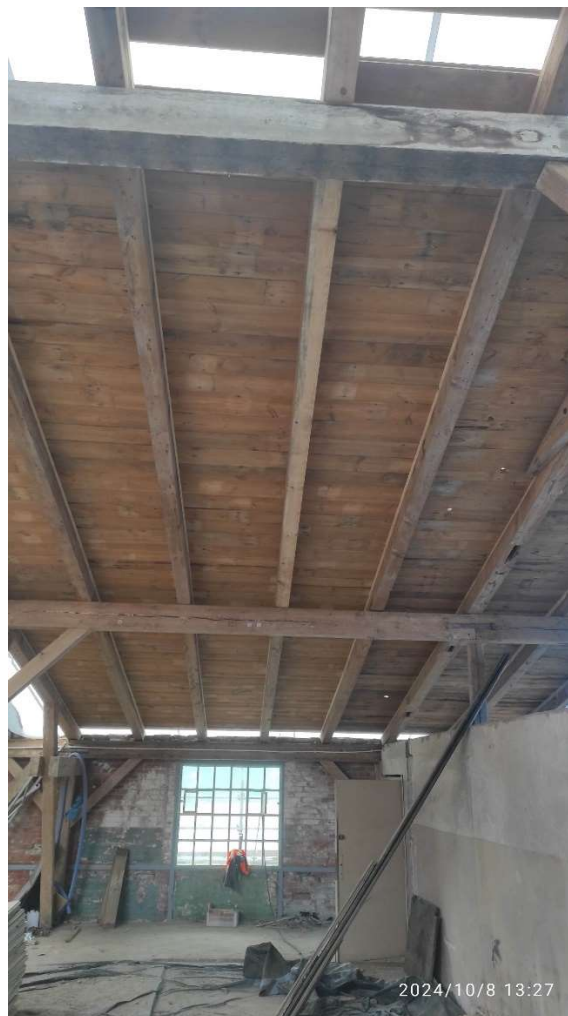
*Fot. 16 Dach – część północna – budynku dawnych garaży elektrowozów/magazyn (86B) w trakcie prac – ponowny montaż odzyskanych i wyczyszczonych desek deskowania pełnego, fot. 2024r.*

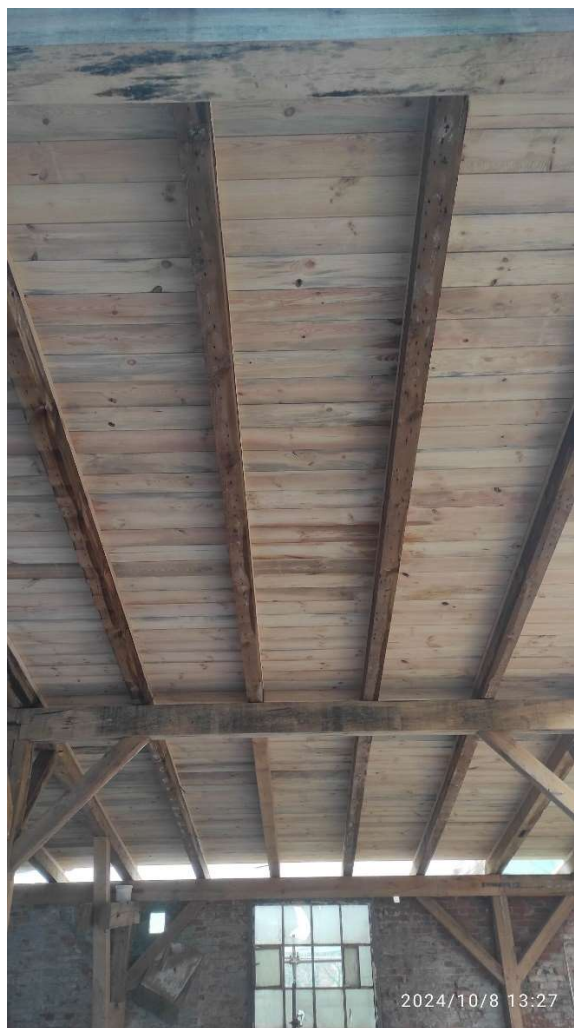
*Fot. 17 Dach – część północna – budynku dawnych garaży elektrowozów/magazyn (86B) w trakcie prac – montaż nowych desek deskowania pełnego na wzór pierwotnych, fot. 2024r.*

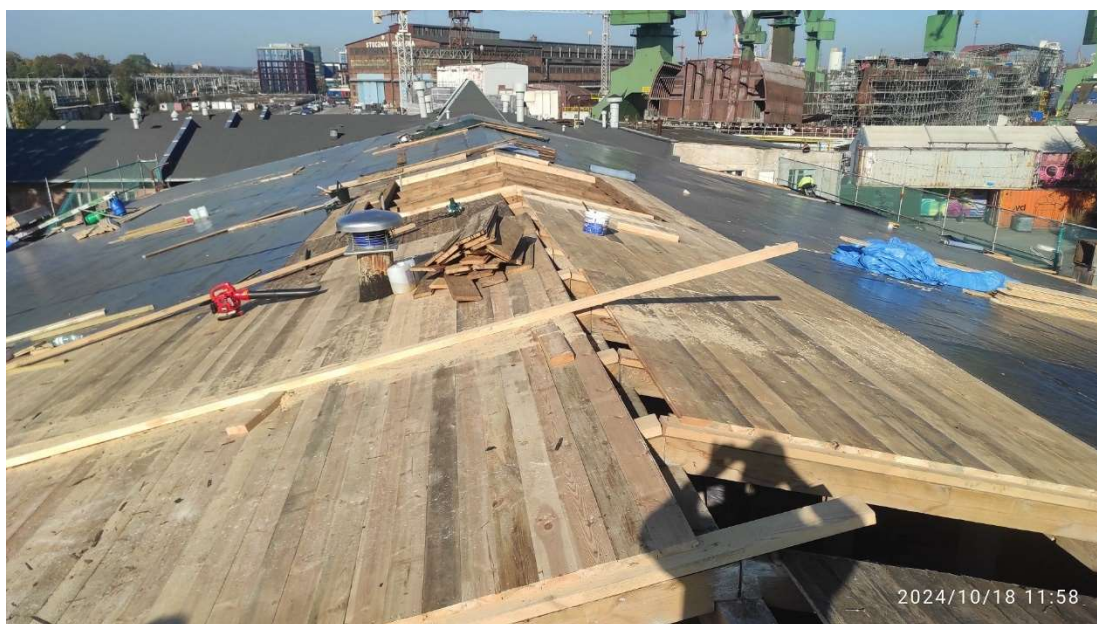
*Fot. 18 Dach – część północna – budynku dawnych garaży elektrowozów/magazyn (86B) w trakcie prac – montaż nowych desek deskowania pełnego na wzór pierwotnych, fot. 2024r.*

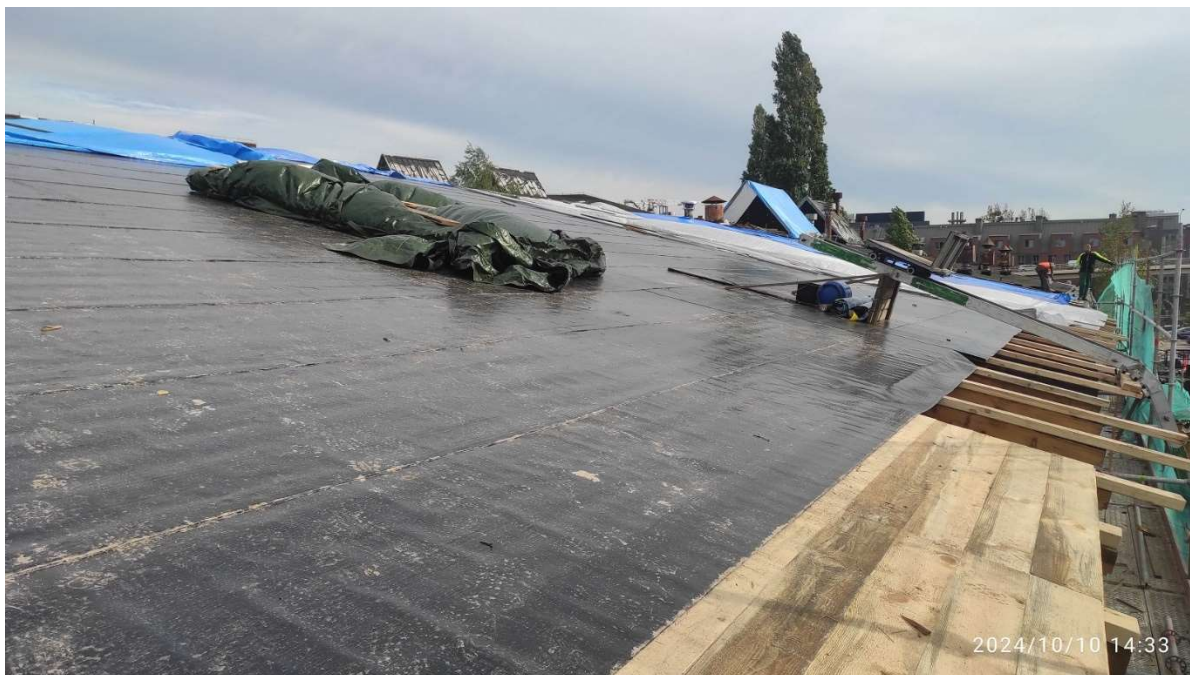
*Fot. 19 Dach – część północna – budynku dawnych garaży elektrowozów/magazyn (86B) w trakcie prac – roboty dekarские, montaż papy podkładowej samoprzylepnej będącej paraizolacją dla wełny mineralnej, fot. 2024r.*

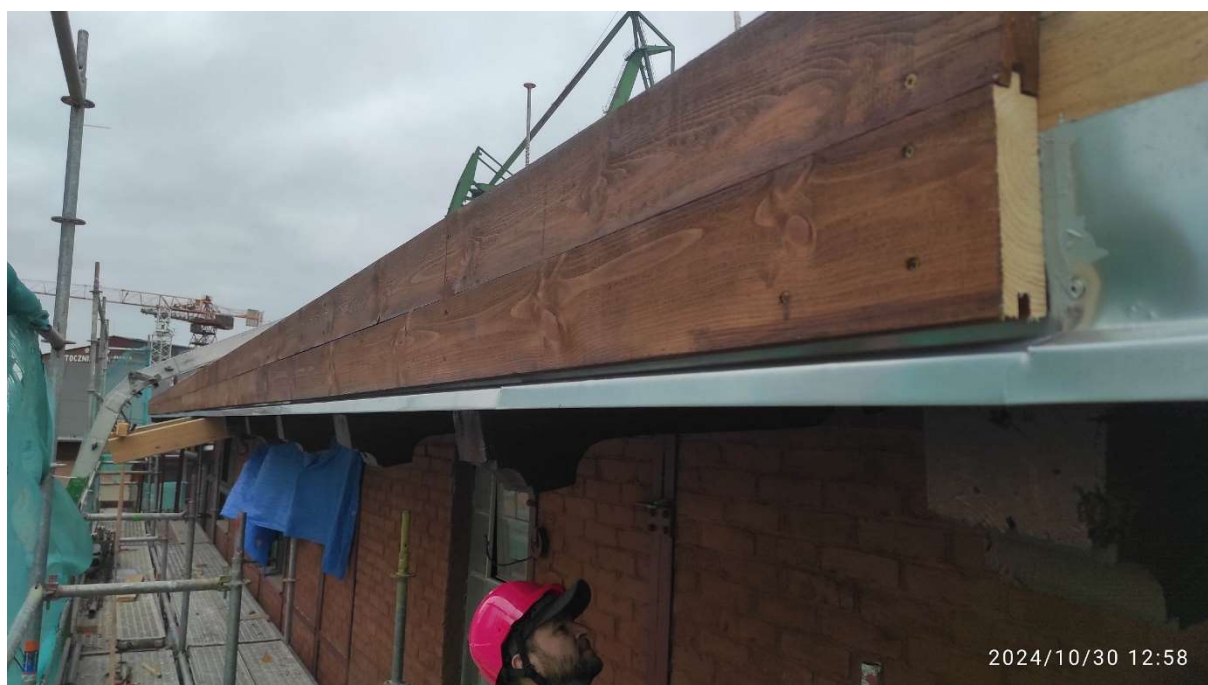
*Fot. 20 Dach – część północna – budynku dawnych garaży elektrowozów/magazyn (86B) w trakcie prac – roboty dekarские, montaż deski okapowej, fot. 2024r.*

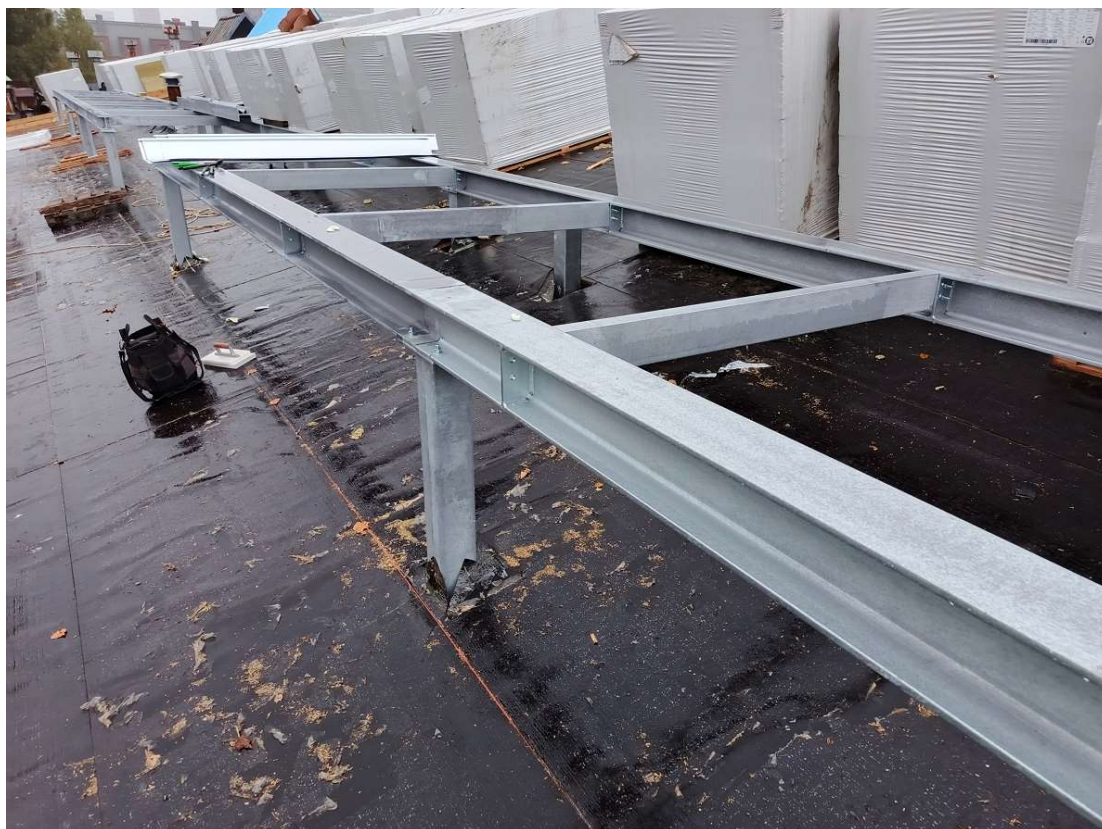
*Fot. 21 Dach – część północna – budynku dawnych garaży elektrowozów/magazyn (86B) w trakcie prac – roboty dekarские, montaż stalowej podkonstrukcji pod centrale wentylacyjne, fot. 2024r.*

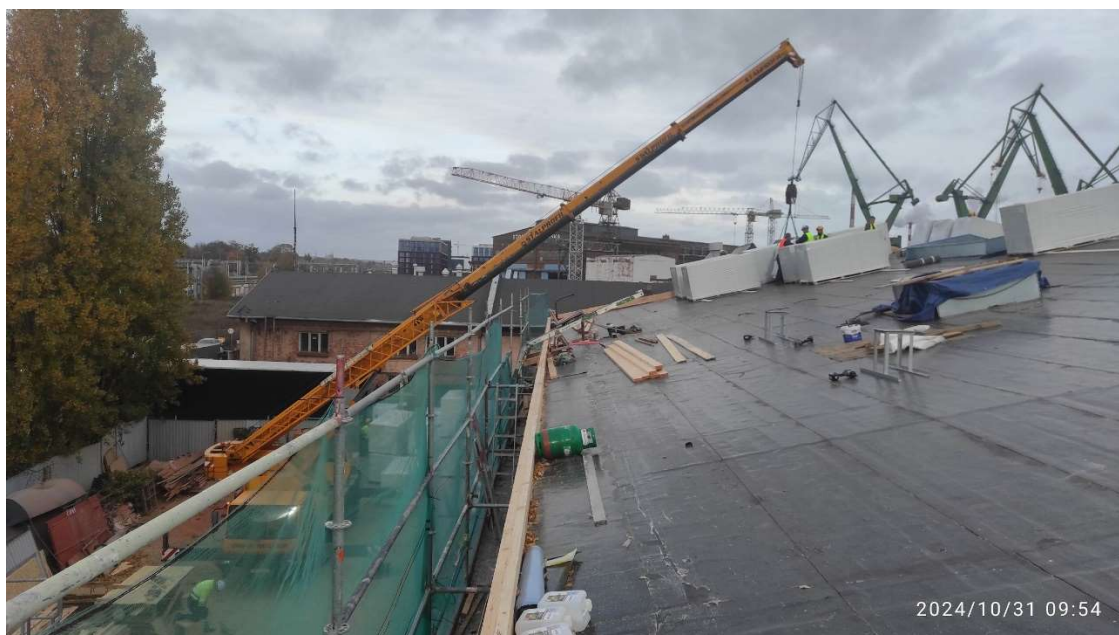
*Fot. 22 Dach – część północna – budynku dawnych garaży elektrowozów/magazyn (86B) w trakcie prac – roboty dekarские, transport wełny mineralnej na dach, fot. 2024r.*

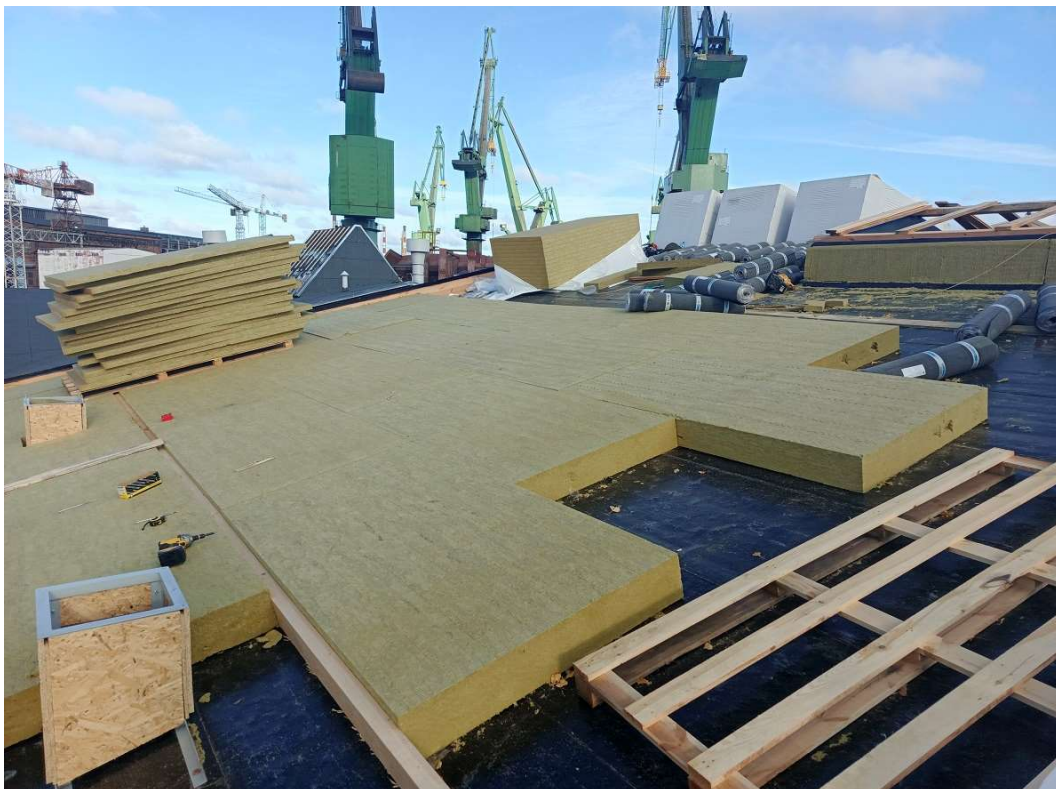
*Fot. 23 Dach – część północna – budynku dawnych garaży elektrowozów/magazyn (86B) w trakcie prac – roboty dekarские, montaż wełny mineralnej, fot. 2024r.*

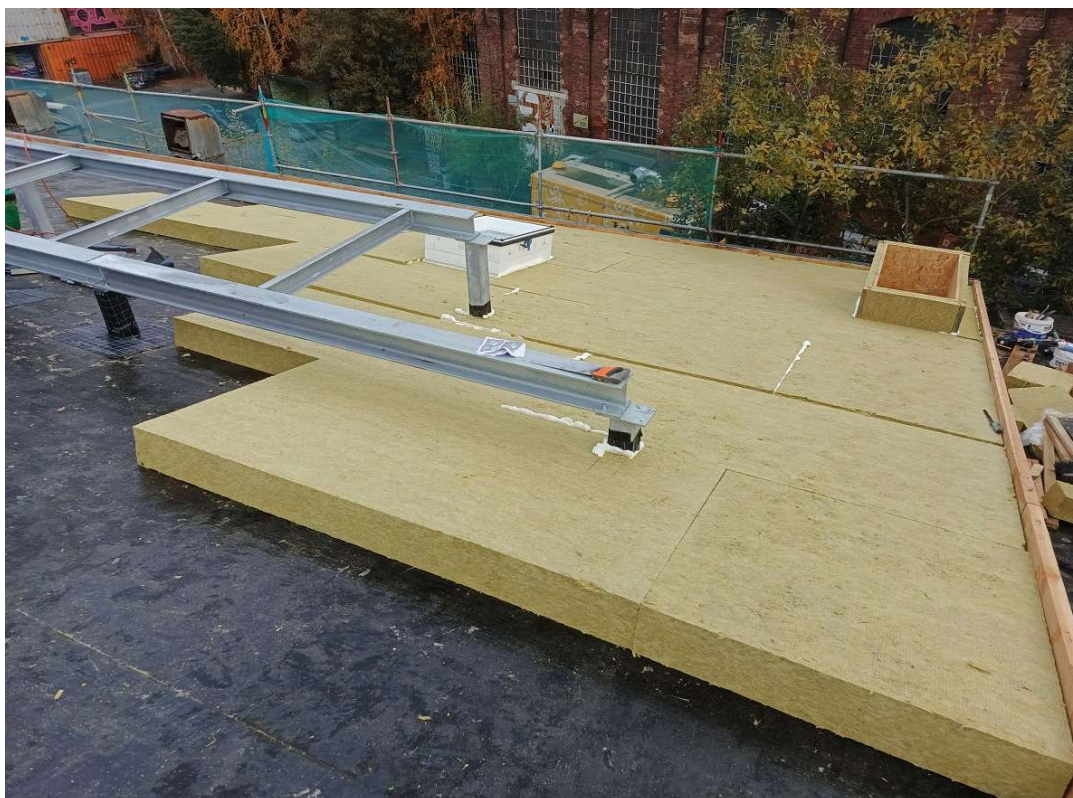
*Fot. 25 Dach – część północna – budynku dawnych garaży elektrowozów/magazyn (86B) w trakcie prac – roboty dekarские, montaż wełny mineralnej, fot. 2024r.*

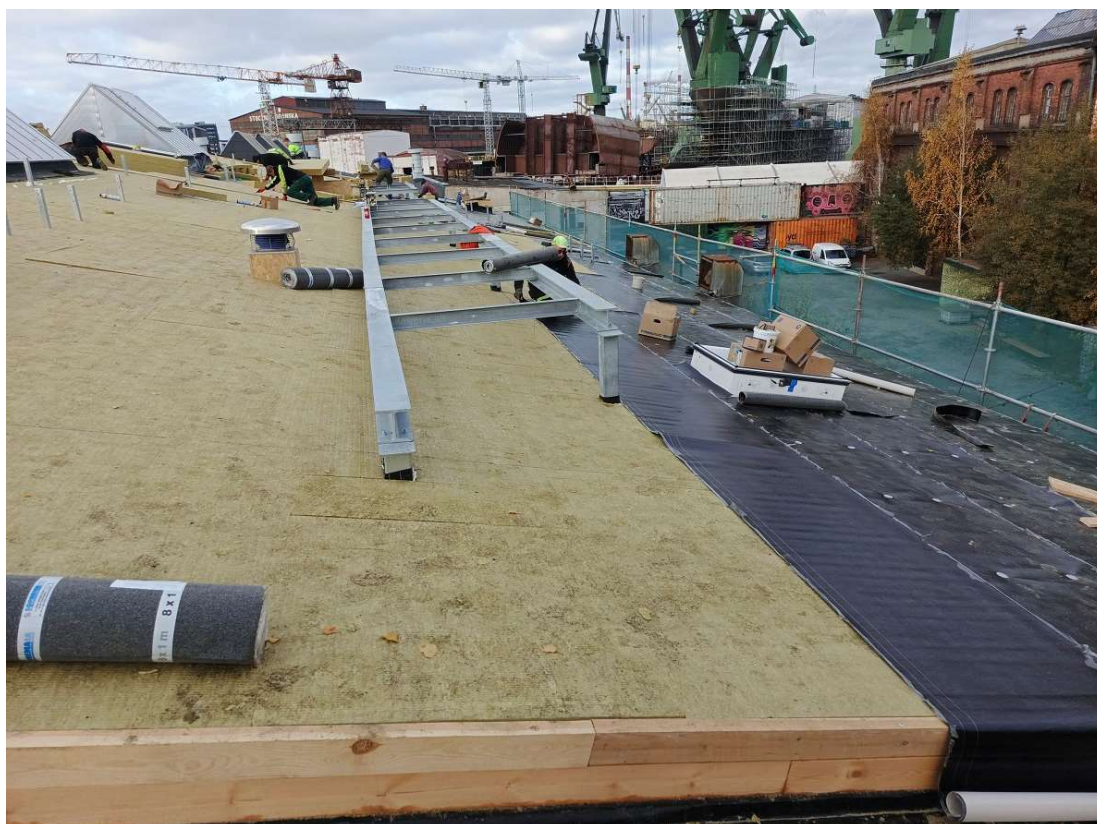
*Fot. 26 Dach – część północna – budynku dawnych garaży elektrowozów/magazyn (86B) w trakcie prac – roboty dekarские, montaż wełny mineralnej i papy podkładowej, fot. 2024r.*

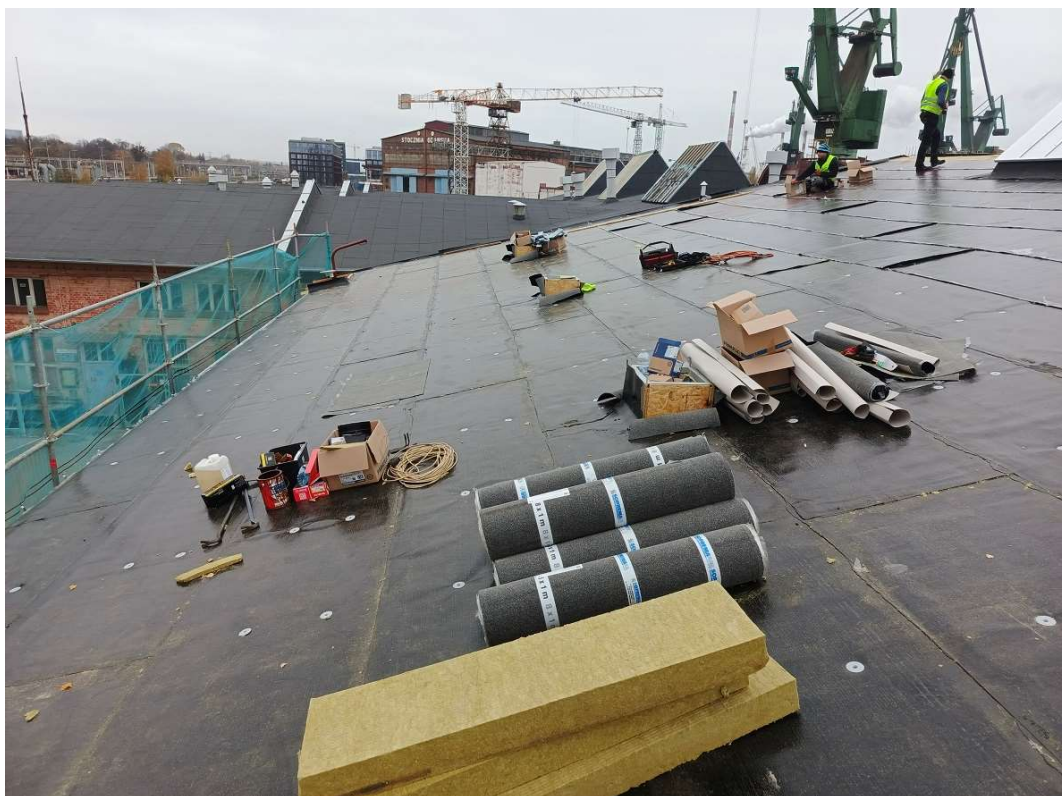
*Fot. 27 Dach – część północna – budynku dawnych garaży elektrowozów/magazyn (86B) w trakcie prac – roboty dekarские, montaż papy podkładowej, fot. 2024r.*

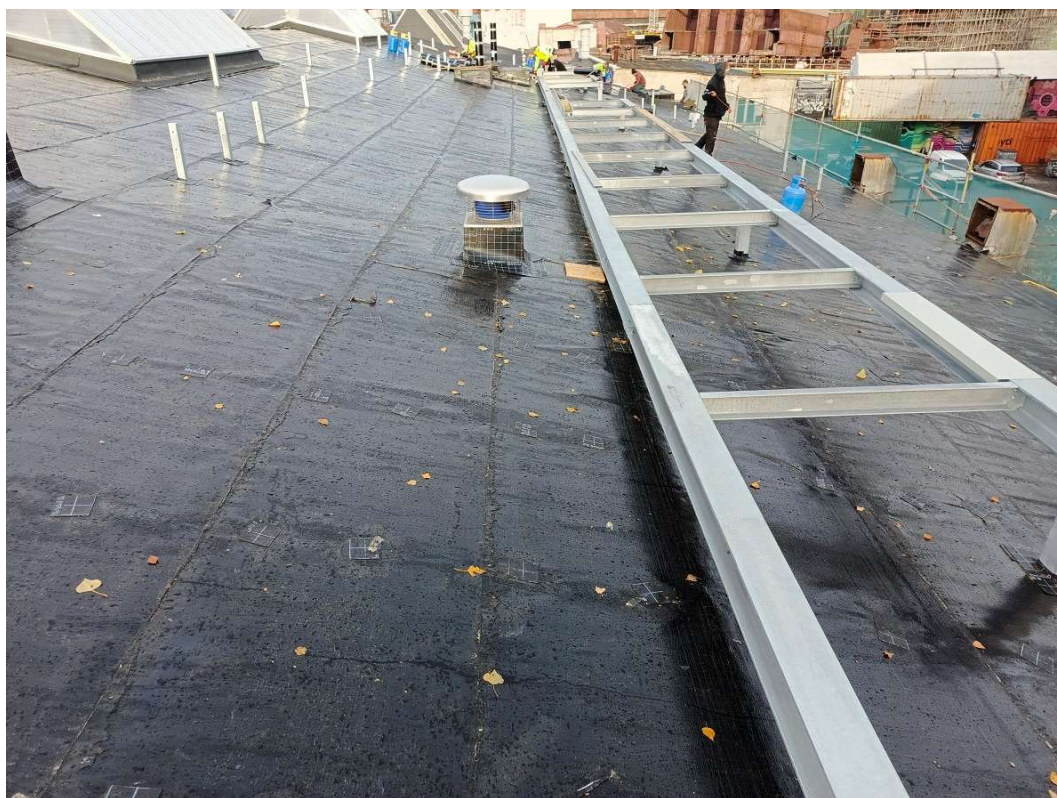
*Fot. 28 Dach – część północna – budynku dawnych garaży elektrowozów/magazyn (86B) w trakcie prac – roboty dekarские, montaż papy podkładowej, fot. 2024r.*

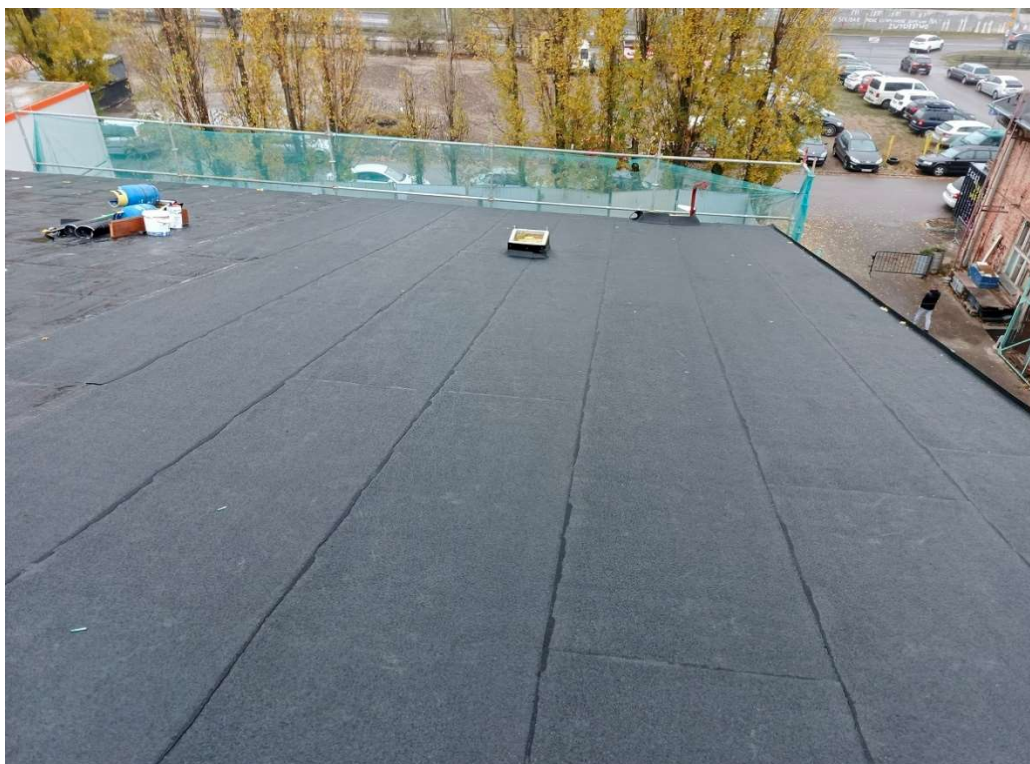
*Fot. 29 Dach – część północna – budynku dawnych garaży elektrowozów/magazyn (86B) w trakcie prac – roboty dekarские, montaż papy nawierzchniowej, fot. 2024r.*
