## DOKUMENTACJA POWYKONAWCZA

### REMONT DACHU BUDYNKU DAWNYCH GARAŻY ELEKTROWOZÓW/MAGAZYN (86 B) – 50% POWIERZCHNI (STRONA PÓŁNOCNA) PRZY UL. KSIĘDZA JERZEGO POPIEŁUSZKI 3.

Gdańsk, grudzień 2024 r.

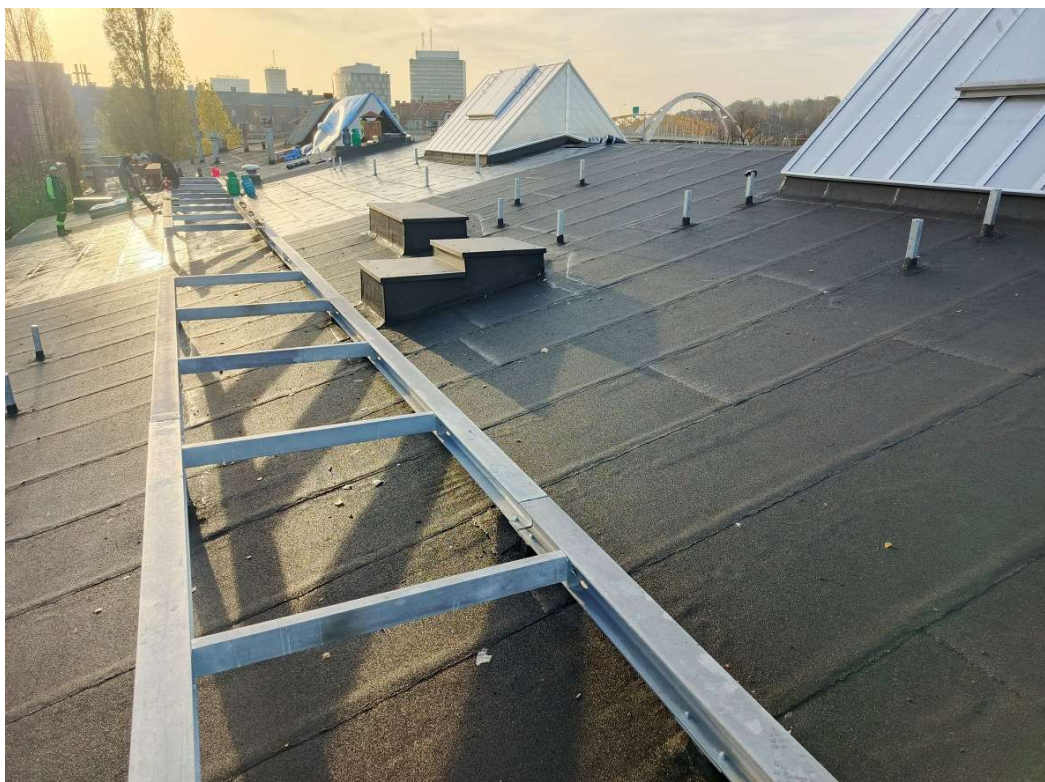
*Fot. 30 Dach – część północna – budynku dawnych garaży elektrowozów/magazyn (86B) w trakcie prac – roboty dekarские, montaż papy nawierzchniowej, fot. 2024r.*

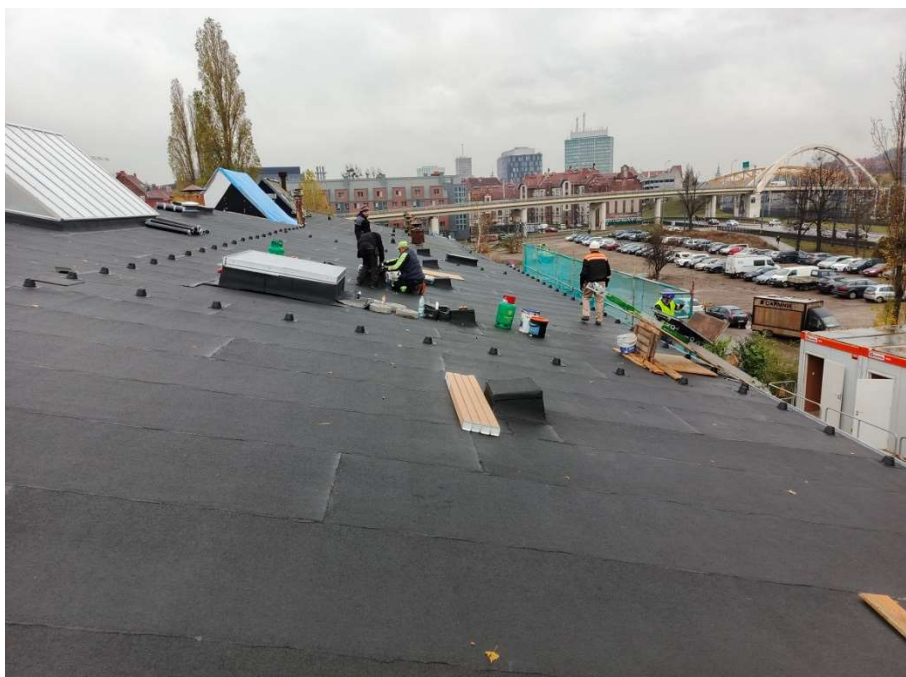
*Fot. 31 Dach – część północna – budynku dawnych garaży elektrowozów/magazyn (86B) w trakcie prac – montaż instalacji odgromowej, fot. 2024r.*

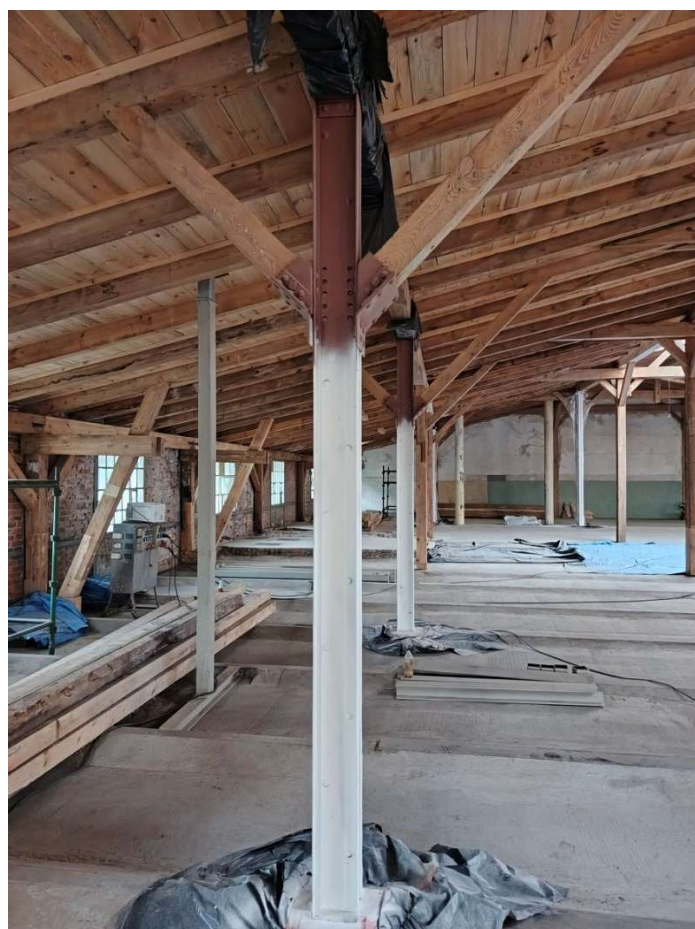
*Fot. 32 Dach – część północna – budynku dawnych garaży elektrowozów/magazyn (86B) w trakcie prac – zabezpieczenie ogniochronne farbą pęczniącą stalowych elementów konstrukcji dachu, fot. 2024r.*

Stalowa konstrukcja dachu została wyczyszczona z wtórnych elementów znajdujących się na niej oraz poddana czyszczeniu strumieniowo-ściernemu. Tak przygotowana konstrukcja została zabezpieczona antykorozyjnie (TEKNOS) i ogniochronnie (PROMAT PROMAPAIN-SC 4). Konstrukcję pomalowano farbą nawierzchniową w kolorze NCS S-5020-G30Y.

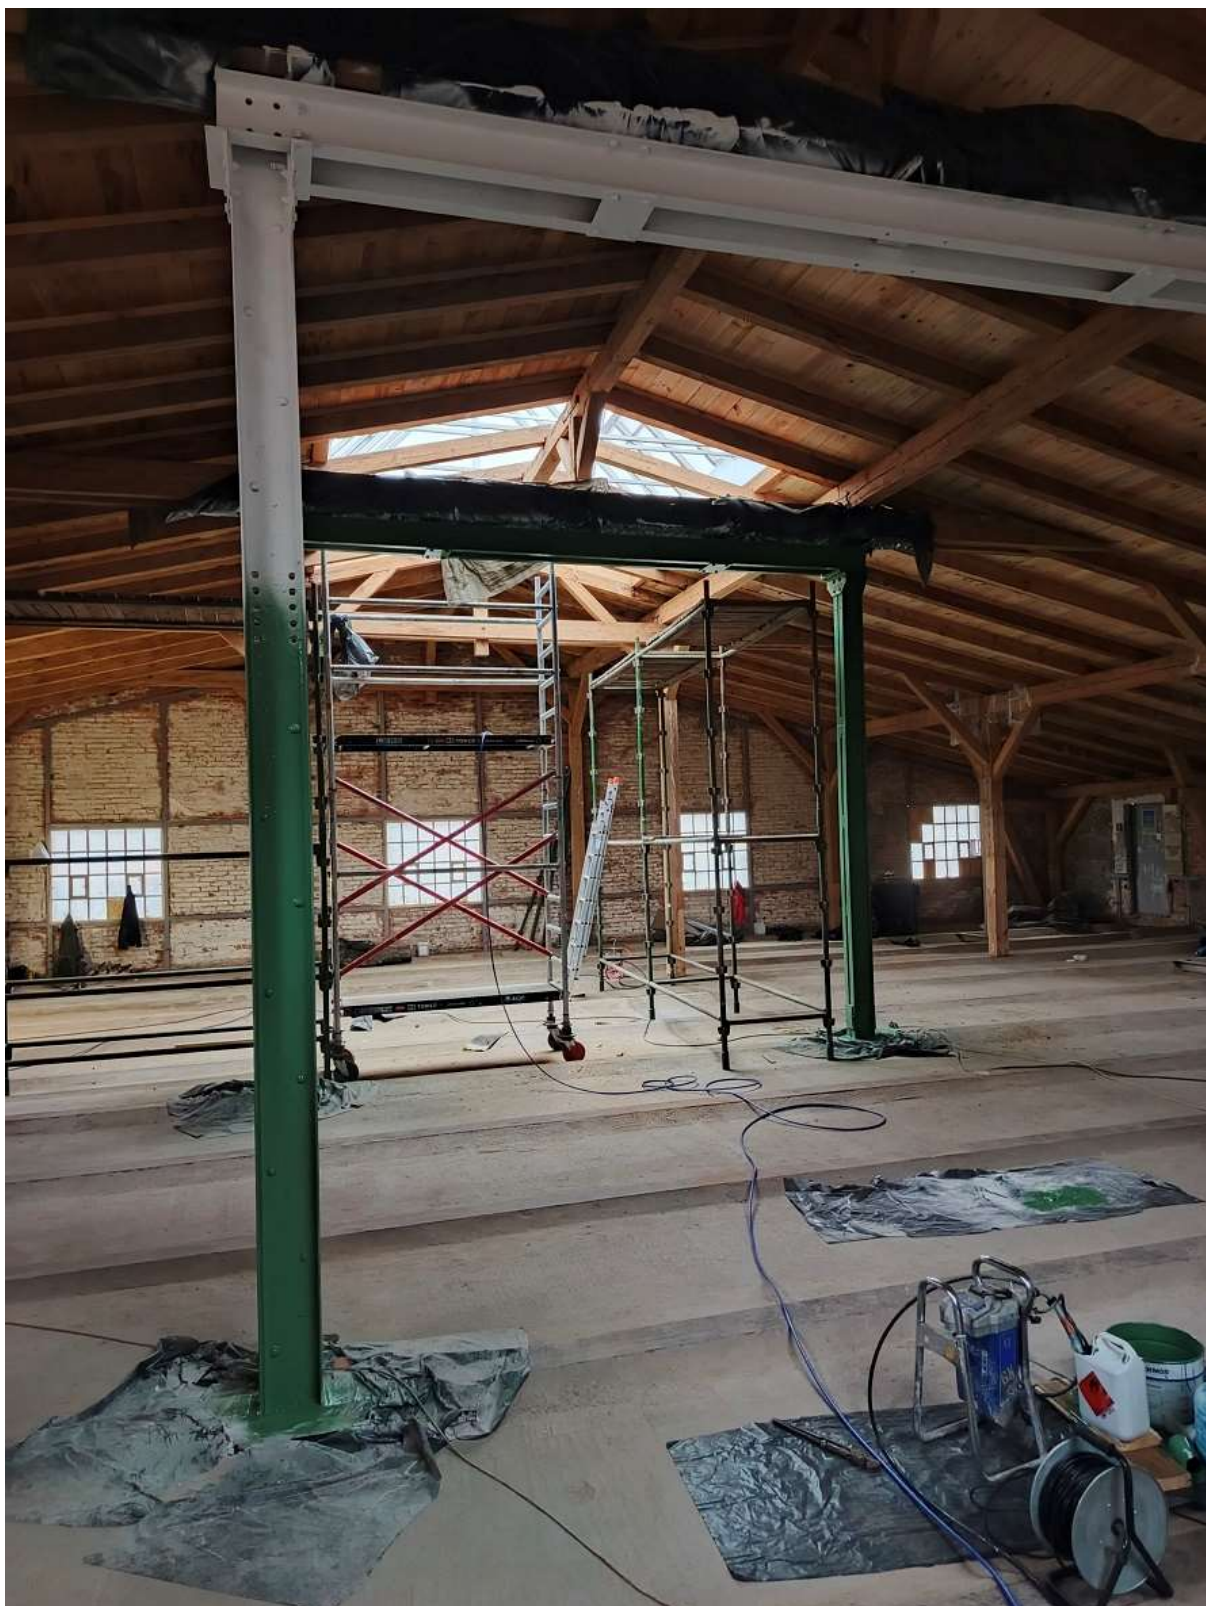
*Fot. 33 Dach – część północna – budynku dawnych garaży elektrowozów/magazyn (86B) w trakcie prac – zabezpieczenie antykorozyjne farbą powierzchniową stalowych elementów konstrukcji dachu, fot. 2024r.*

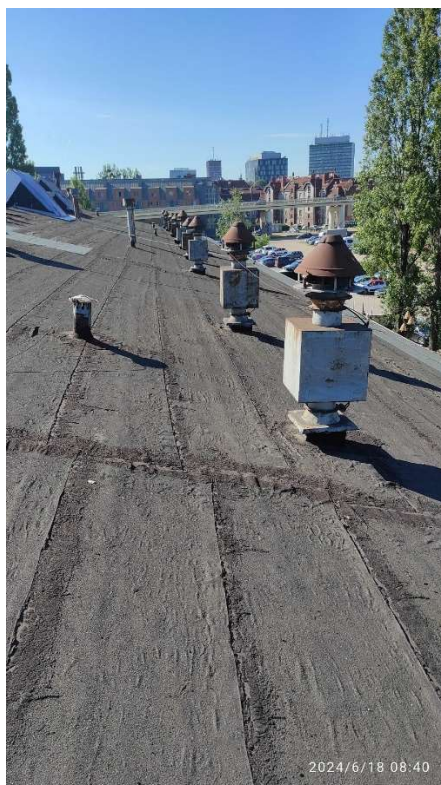
Na dachu w części północnej licznie znajdowały się kominki wentylacyjne o różnych wielkościach i kształtach, które w przeszłości pełniły swoje funkcje, natomiast obecnie, z uwagi na demontaż instalacji wewnętrznych, były wyłączone z użytkowania. Stan technicznych kominków był różny, w większości zły i średni. Wszystkie kominki były skorodowane korozją powierzchniową lub wgłębną. Kominki wentylacyjne wyposażone w tłumiki i wiatraki wyciągowe zasilane silnikami posiadały stalowe podkonstrukcje montowane do krokwi. Ten rodzaj kominków został zakwalifikowany przez komisję konserwatorską do renowacji i pozostawienia. Pozostałe kominki zostały zakwalifikowane do utylizacji.

*Fot. 37 Dach (zabytkowe kominki wentylacyjne) – część północna – budynku dawnych garaży elektrowozów/magazyn (86B), stan przed pracami, fot. 2024r.*

Zabytkowe kominki wentylacyjne przeznaczone do pozostawienia zostały poddane renowacji w zakresie: rozkręcenia i rozcięcia kominka i wyciągnięcia elementów z wnętrza (silnika, tłumika, itp.) co zmniejszyło wagę kominków; wzmocnienia połączeń elementów kominka (spawów); punktowe naprawy; przygotowanie dedykowanej podkonstrukcji stalowej z kątowników; wypiaskowanie elementów kominka; dorobienie blachy perforowanej przeciw ptakom; zabezpieczenie antykorozyjne poprzez malowanie proszkowe w kolorze RAL 7047 (jasno szary). Zamontowano 7 kompletów odrestaurowanych kominków wentylacyjnych od strony elewacji frontowej.

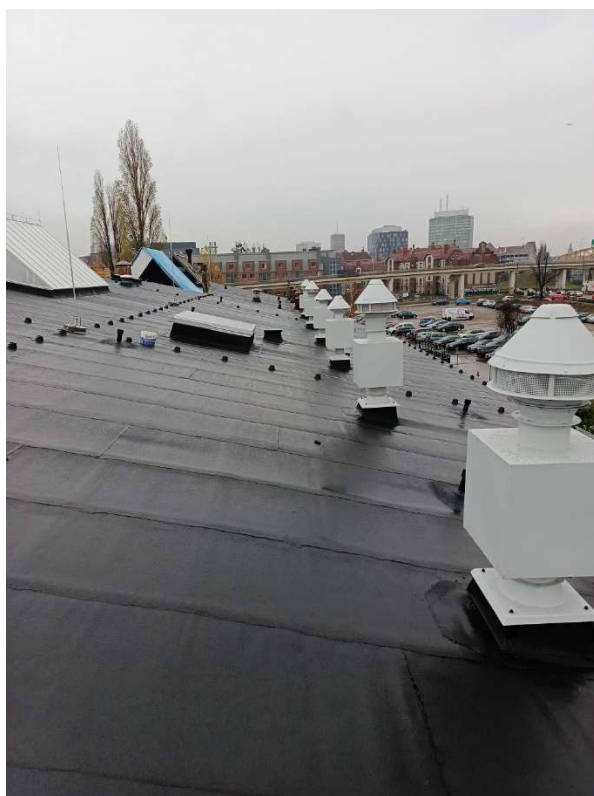
*Fot. 38 Dach (zabytkowe kominki wentylacyjne) – część północna – budynku dawnych garaży elektrowozów/magazyn (86B), stan po pracach, fot. 2024r.*

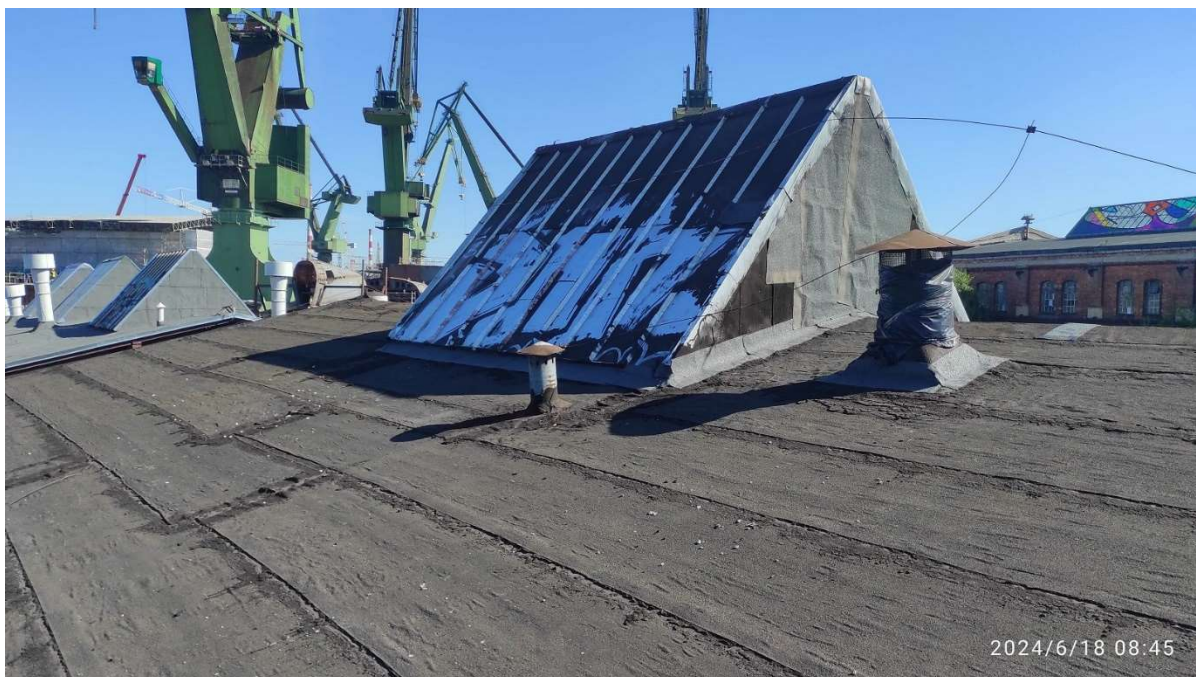
Na dachu w części północnej znajdowały się 2 świetliki dachowe o konstrukcji stalowej, szklone szybami zbrojonymi na kit. Konstrukcja stalowa świetlików zamontowana była do drewnianej konstrukcji dachu. Szczyty świetlików wypełnione były płytami/deskami i wygrzane papą. Szczyty na krawędziach zabezpieczone były obróbkami blacharskimi. Konstrukcje stalowe świetlików były skorodowane korozją powierzchniową oraz lokalnie korozją wgłębną. Szyby świetlików pokryte różnymi

nawarstwieniami graffiti. Kit szyb w wielu miejscach był wykruszony. Zgodnie z decyzją konserwatorską świetliki kwalifikują się w całości do wymiany na nowe.

*Fot. 39 Dach (światlik dachowy) – część północna – budynku dawnych garaży elektrowozów/magazyn (86B), stan przed pracami, fot. 2024r.*

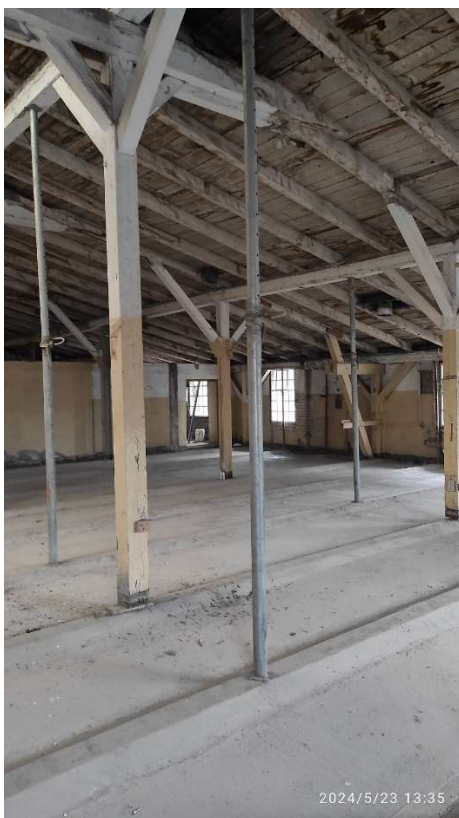
Po rozbiórce podbitki z płyt wiórowo-cementowych odkryto deskowanie pełne. Widoczne lokalne zawilgocenia i porażenia desek głównie w obrębie świetlików, okien dachowych i przejść instalacyjnych przez dach na skutek nieszczelności pokrycia dachowego i uszczelnień elementów znajdujących się na dachu. Deski deskowania pełnego w większości frezowane, mocowane na zamek typu pióro-wpust, głównie o grubości 32 mm.

*Fot. 45 Dach (konstrukcja dachu z deskowaniem pełnym) – część północna – budynku dawnych garaży elektrowozów/magazyn (86B), stan przed pracami, fot. 2024r.*

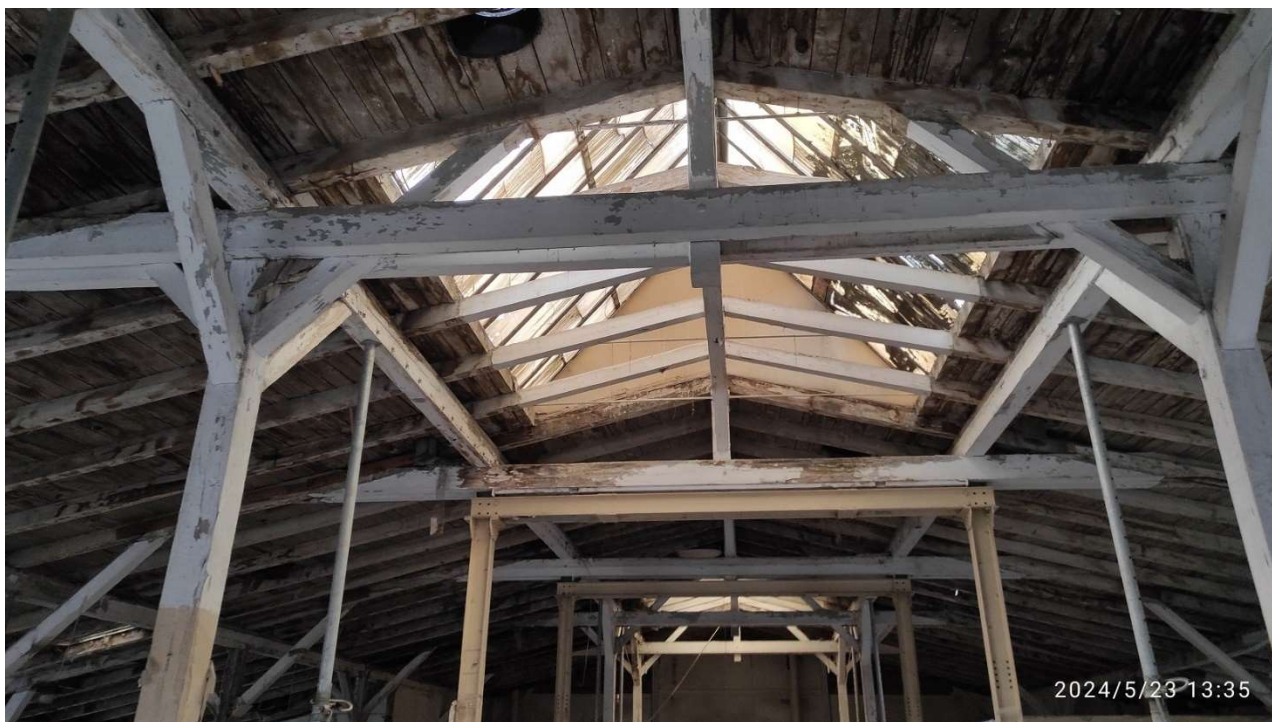
*Fot. 47 Dach (konstrukcja dachu z deskowaniem pełnym) – część północna – budynku dawnych garaży elektrowozów/magazyn (86B), stan przed pracami, fot. 2024r.*

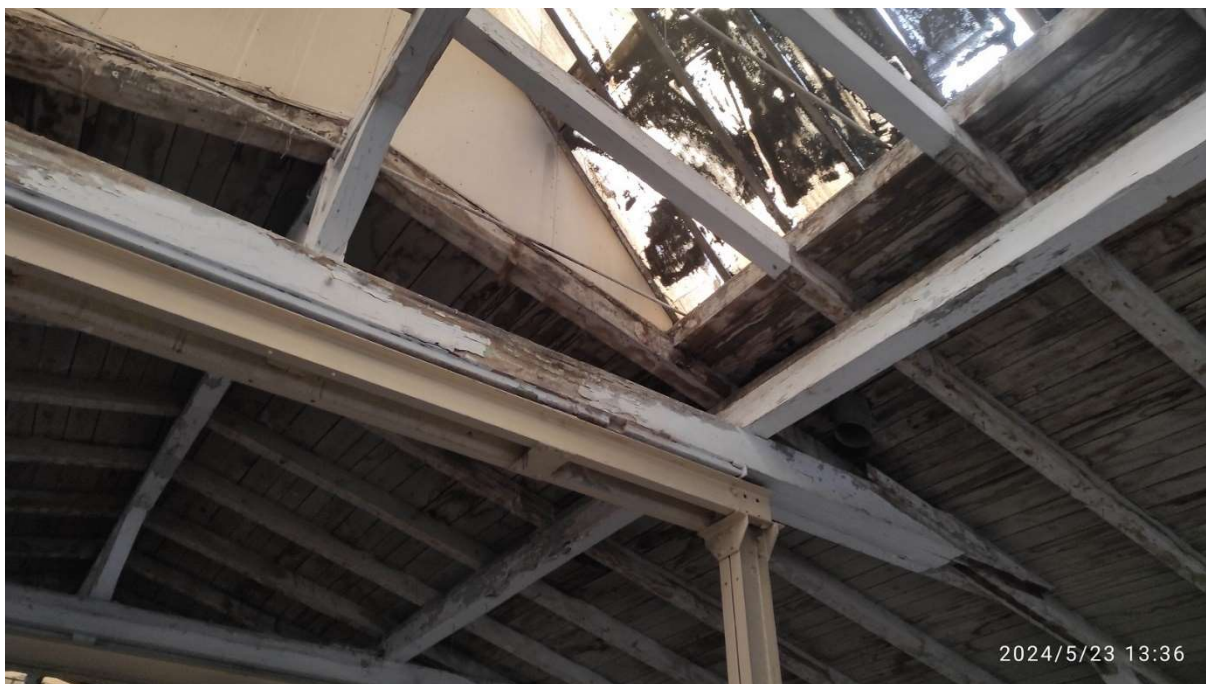
*Fot. 49 Dach (konstrukcja dachu z deskowaniem pełnym i świetlikiem) – część północna – budynku dawnych garaży elektrowozów/magazyn (86B), stan przed pracami, fot. 2024r.*

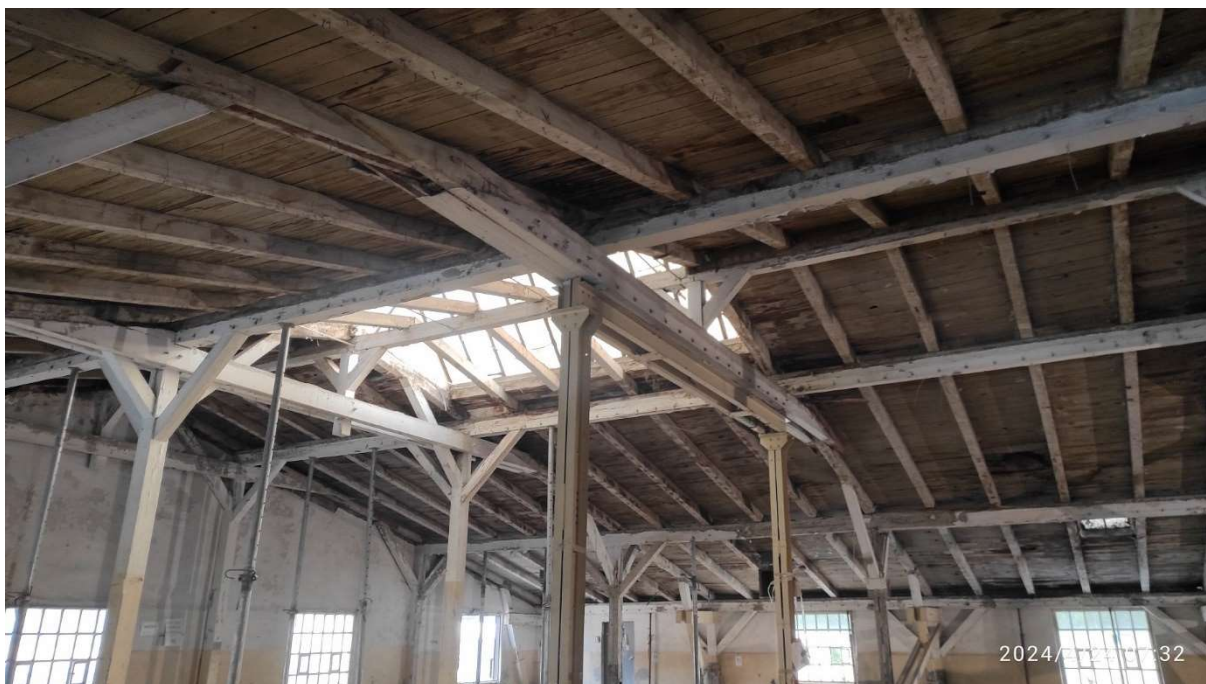
*Fot. 51 Dach (konstrukcja dachu z deskowaniem pełnym) – część północna – budynku dawnych garaży elektrowozów/magazyn (86B), stan przed pracami, fot. 2024r.*

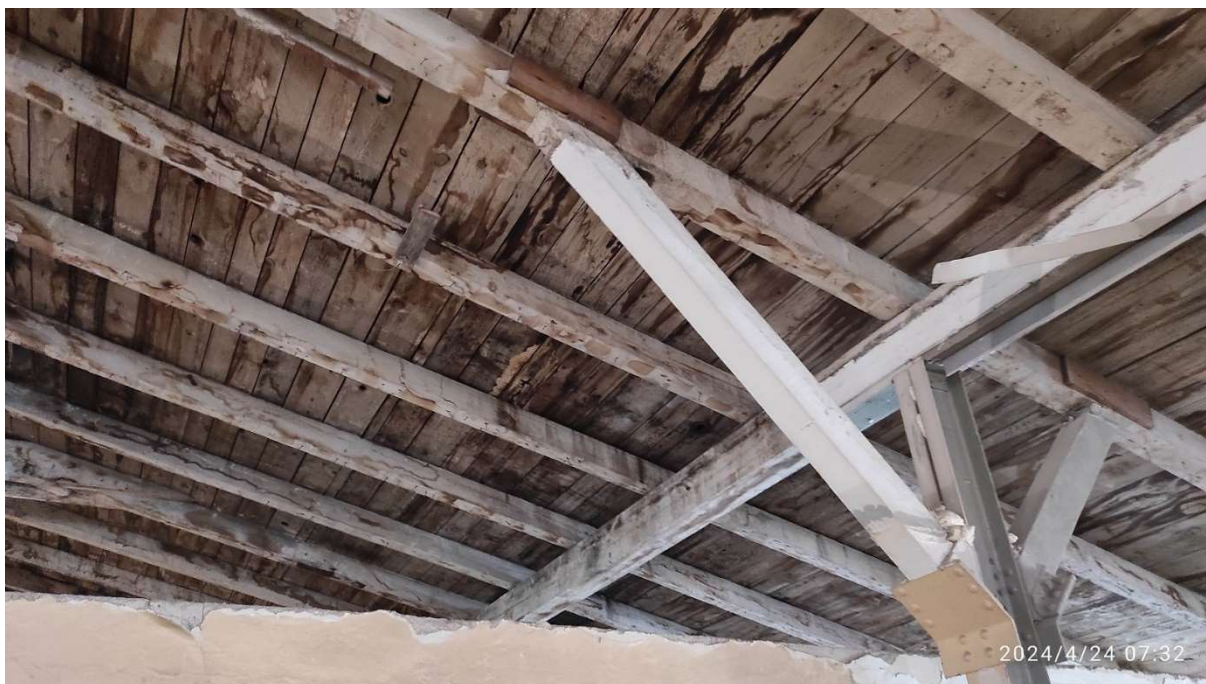
*Fot. 53 Dach (konstrukcja dachu z deskowaniem pełnym) – część północna – budynku dawnych garaży elektrowozów/magazyn (86B), stan przed pracami, fot. 2024r.*

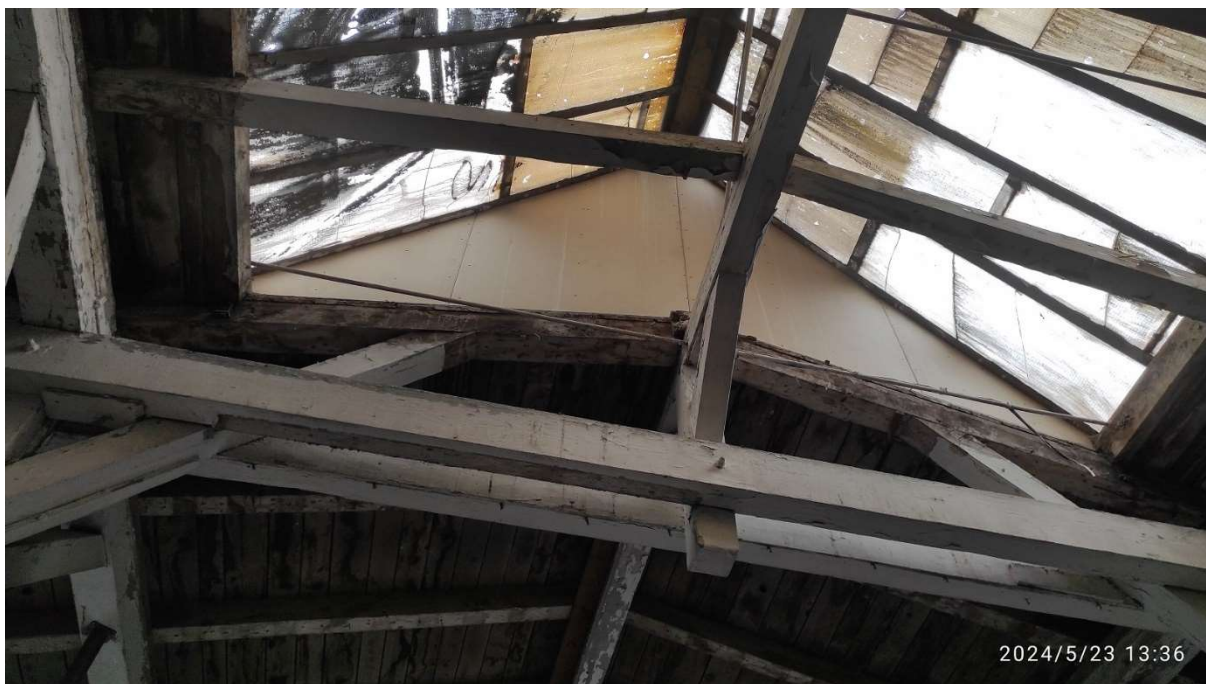
*Fot. 55 Dach (konstrukcja dachu z świetlikiem) – część północna – budynku dawnych garaży elektrowozów/magazyn (86B), stan przed pracami, fot. 2024r.*
