**DOKUMENTACJA POWYKONAWCZA**  
**IZOLACJA PRZECIWWILGOCIOWA POZIOMA MURÓW KOŚCIOŁA**  
**PW. BOŻEGO CIAŁA W GDAŃSKU (ETAP III)**

**Gdańsk 2024**

Kościół pw. Bożego Ciała, ul. 3 Maja 20, 80-802 Gdańsk

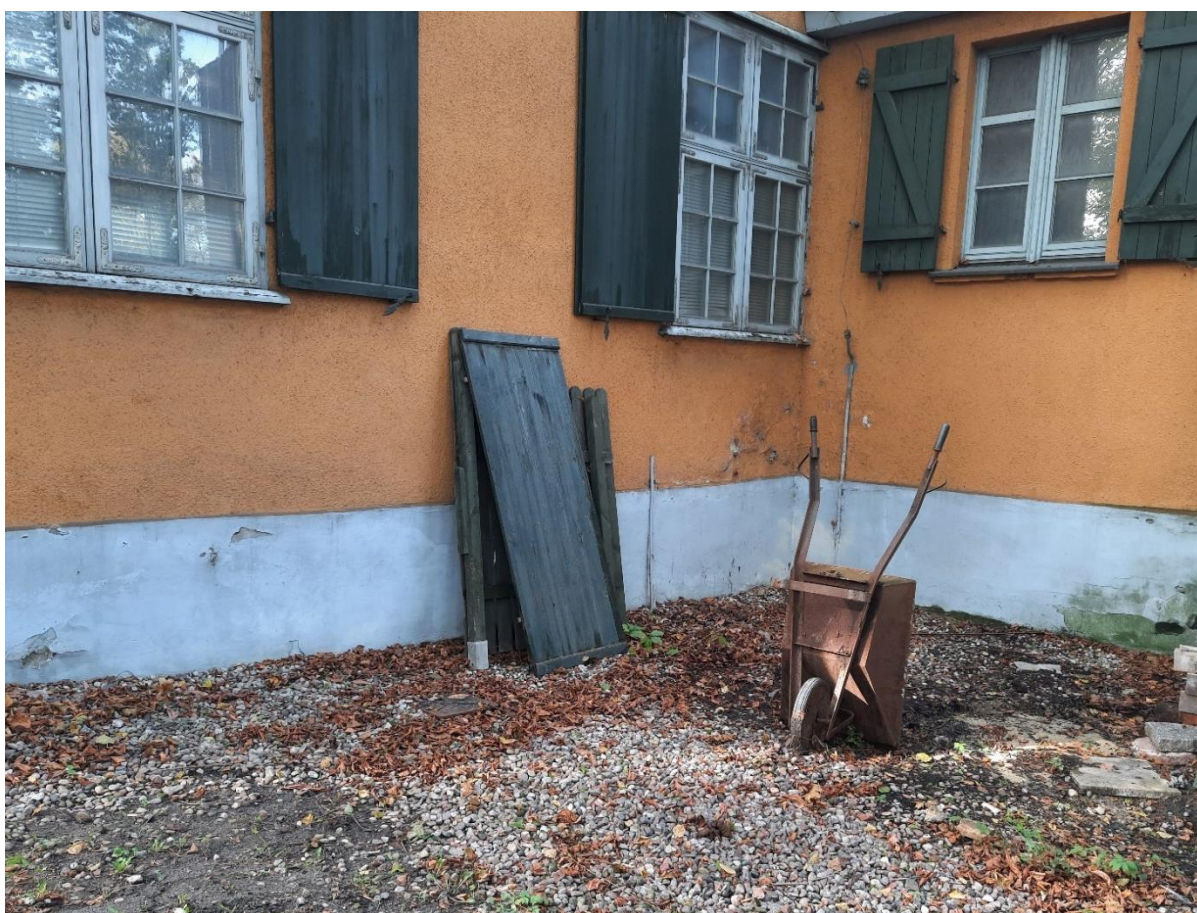
Na skutek kapilarnego podciągania wody przez fundamenty budynku niemal cała powierzchnia przyziemia kościoła i plebanii została silnie zawilgocona. Woda, która migrowała w głąb murów poprzez pory, doprowadziła do powstania plam wilgoci i zacieków na otynkowanych ścianach, a w dalszej kolejności do odspojenia się tynków ze ścian wewnątrz świątyni. Także na murach od strony zewnętrznej widać liczne plamy wilgoci.

*Ilustracja 14. Efekt zawilgocenia murów*

Prace zrealizowano w oparciu o *Program prac konserwatorskich. Izolacja pozioma murów przyziemia kościoła pw. Bożego Ciała w Gdańsku wraz z plebanią*, stanowiący podstawę decyzji nr ZN.SG.5142.850.2021.JT z dnia 12.07.2021 r. (przedłużona decyzją nr ZN.5142.850.2.2021.JT/OT). Przeciwwilgociową izolację poziomą ścian fundamentowych wykonano metodą iniekcji żywicą poliuretanową.

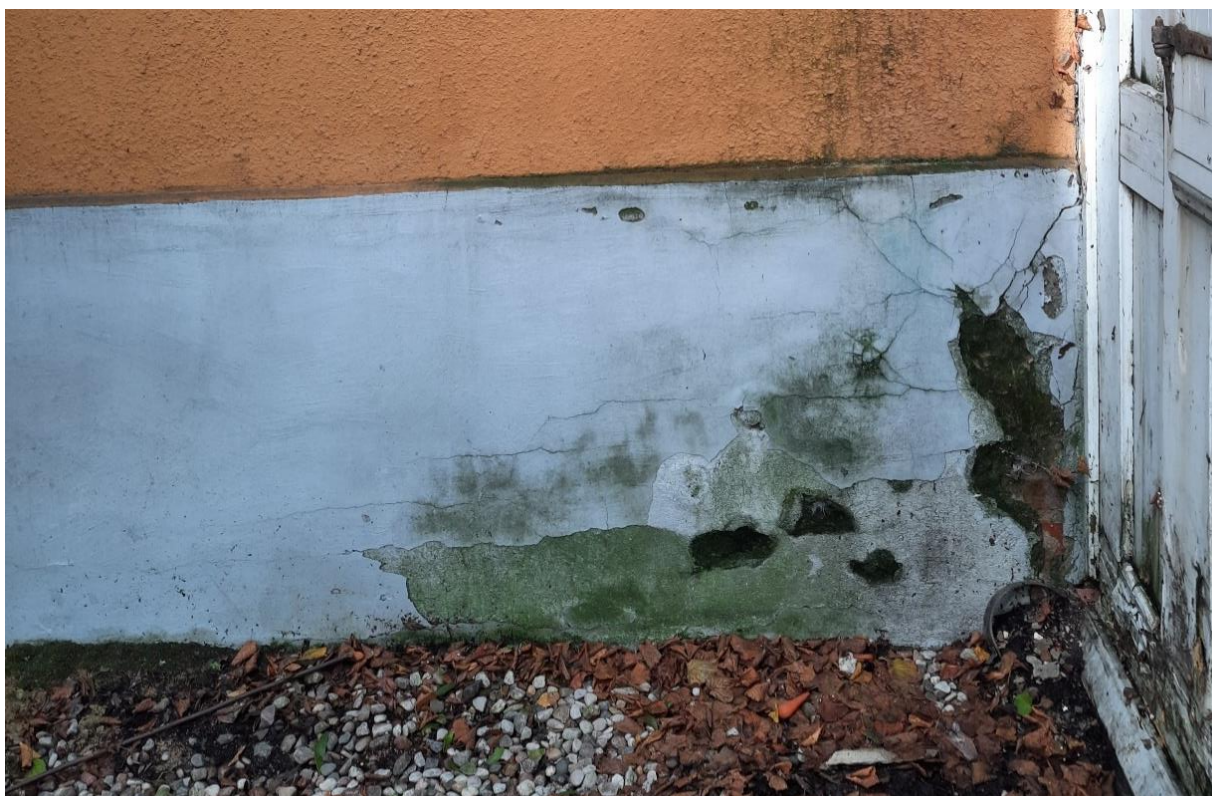
*Ilustracja 15. Efekt zawilgocenia murów*

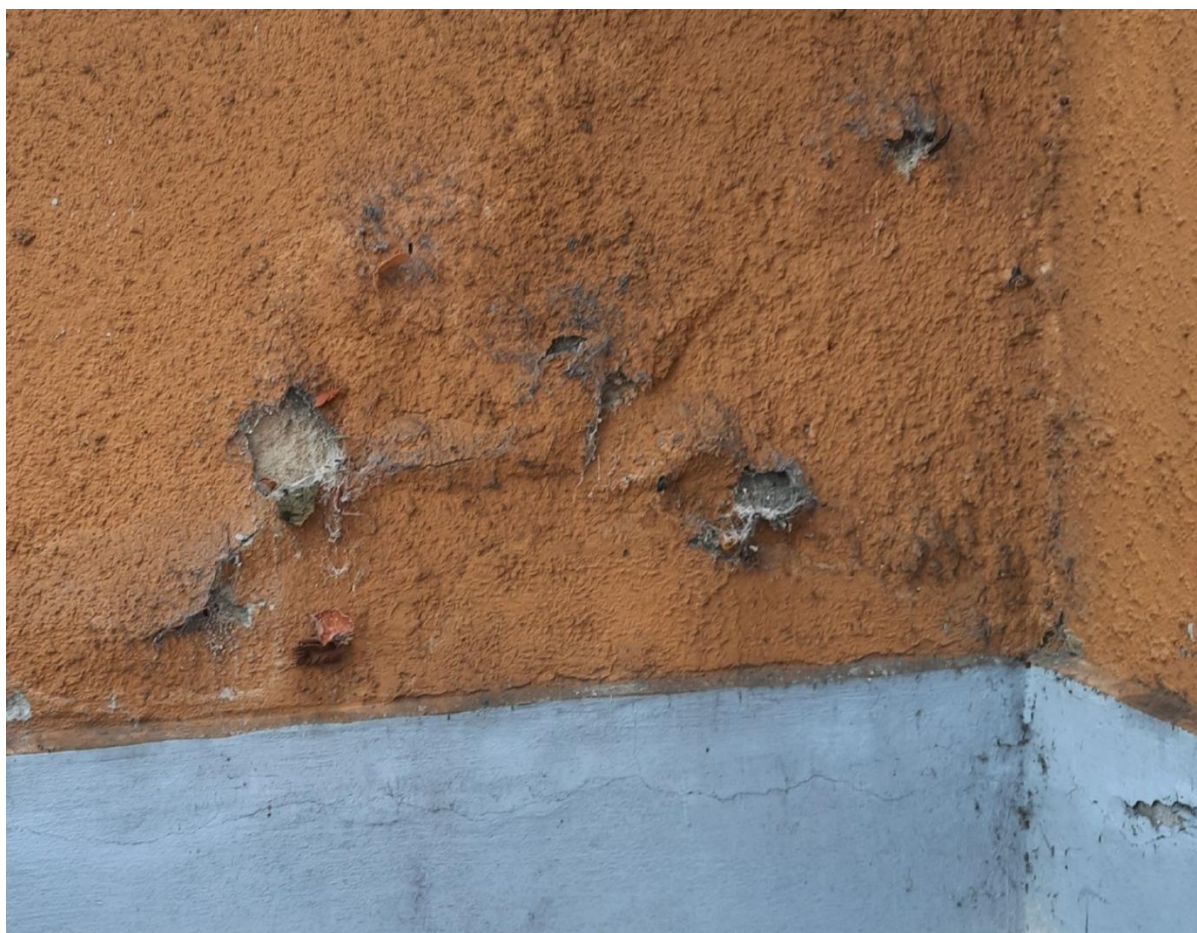
*Ilustracja 16. Efekt zawilgocenia murów*

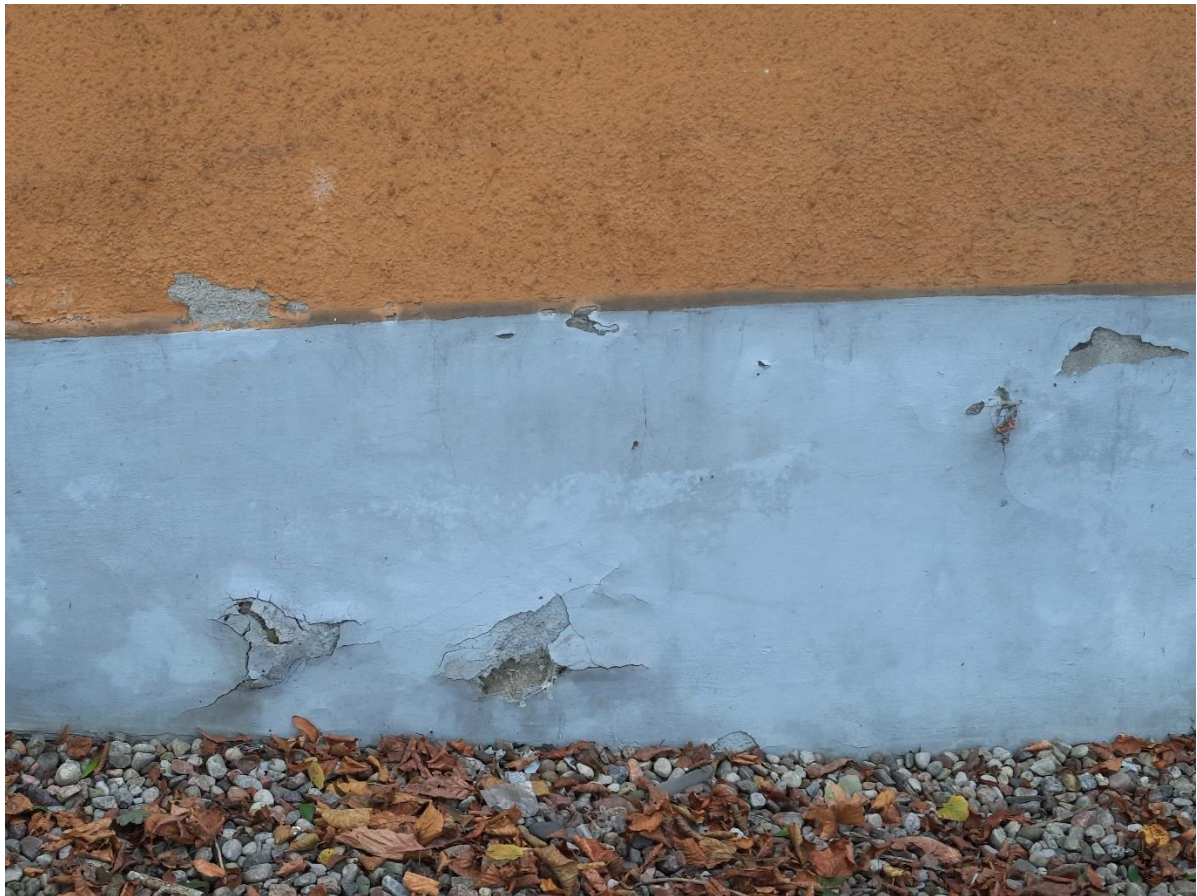
*Ilustracja 17. Efekt zawilgocenia murów*

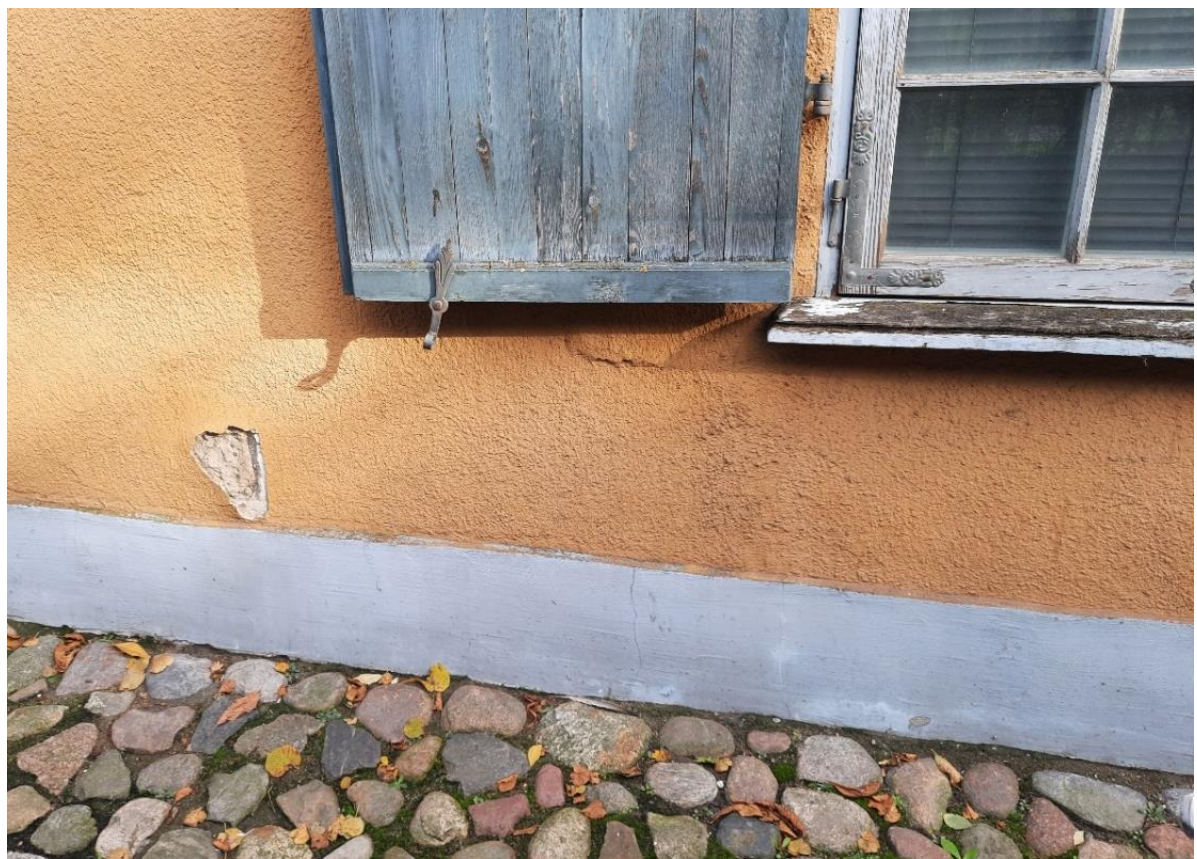
*Ilustracja 18. Efekt zawilgocenia murów*

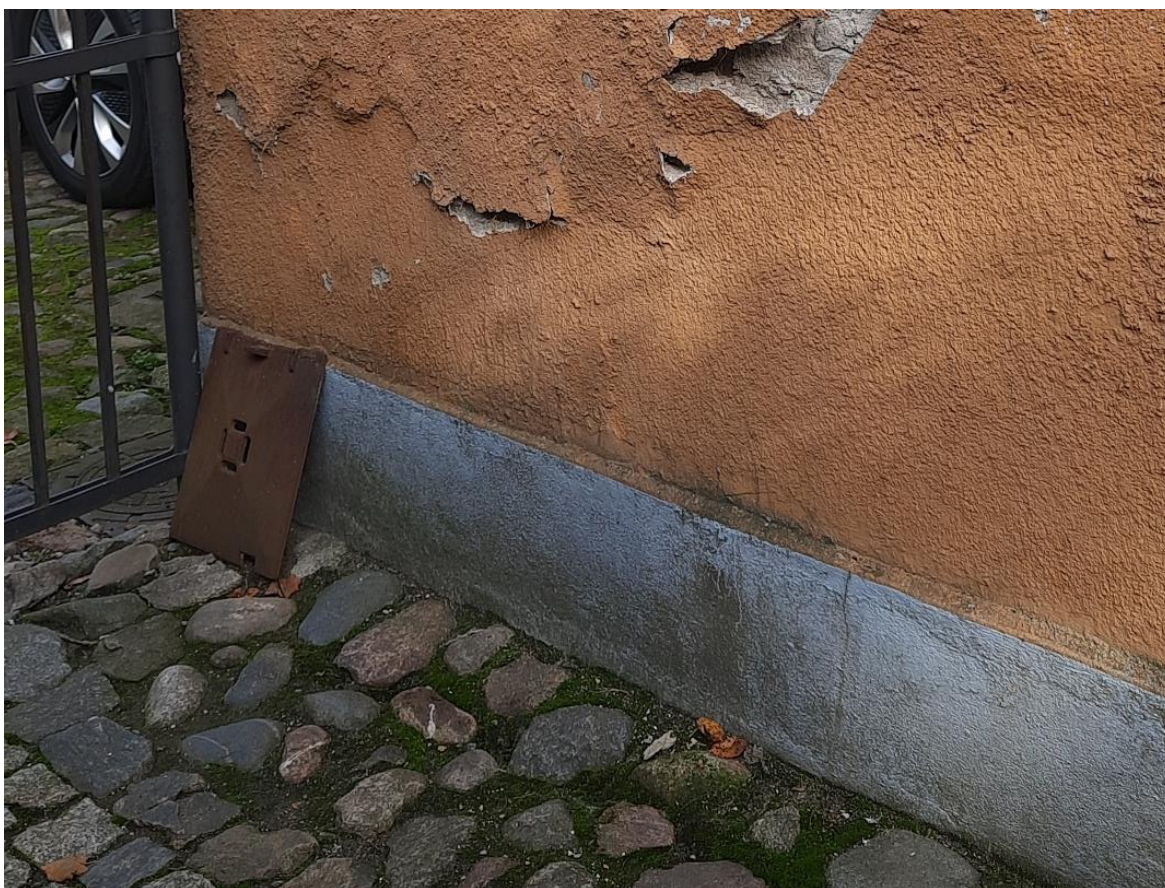
*Ilustracja 19. Zacieki i tynki odspajające się od ścian w wyniku zawilgocenia murów*

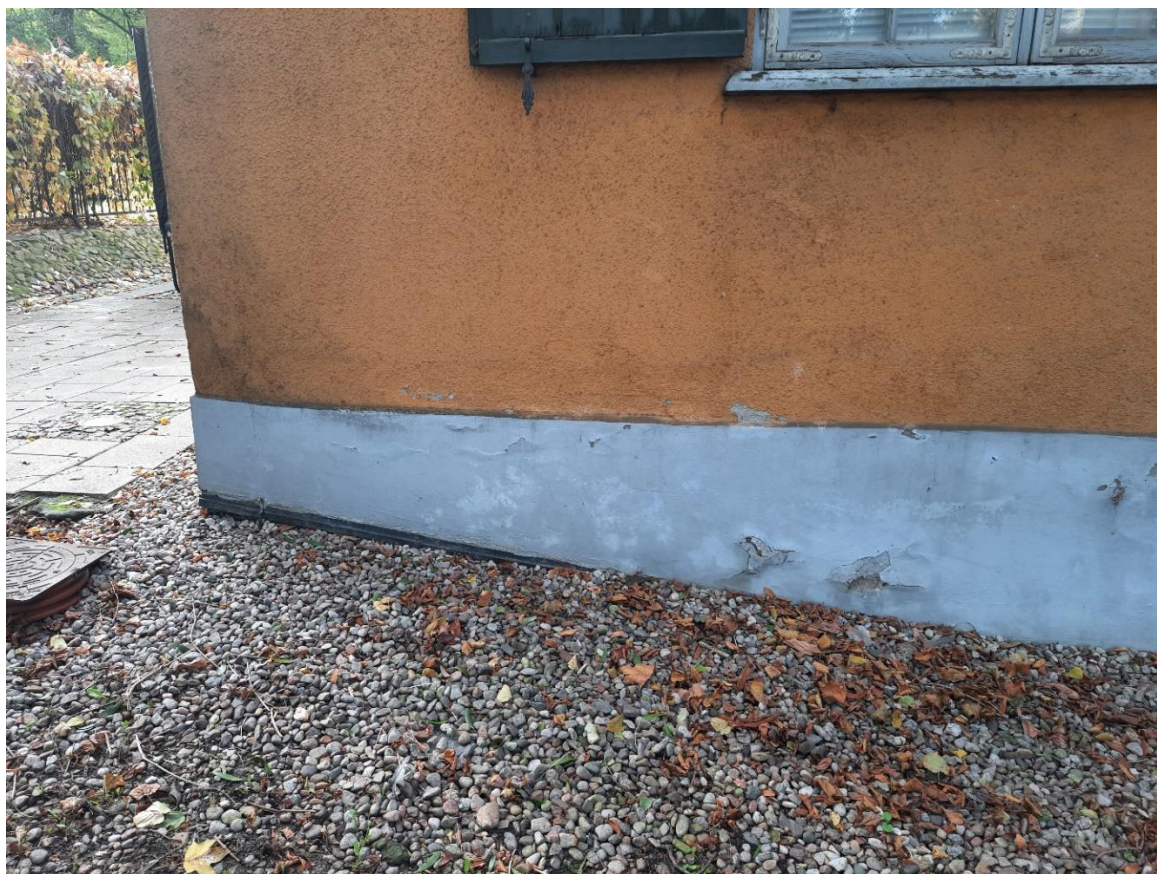
*Ilustracja 20. Tynki odspajające się od ścian w wyniku zawilgocenia murów*

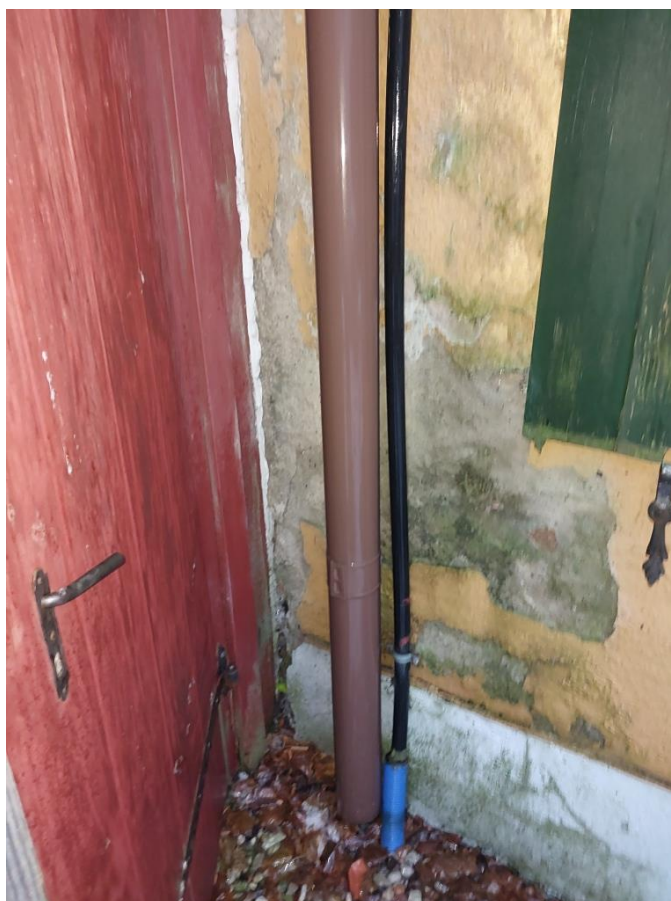
*Ilustracja 21. Zacieki i odspajający się tynk*

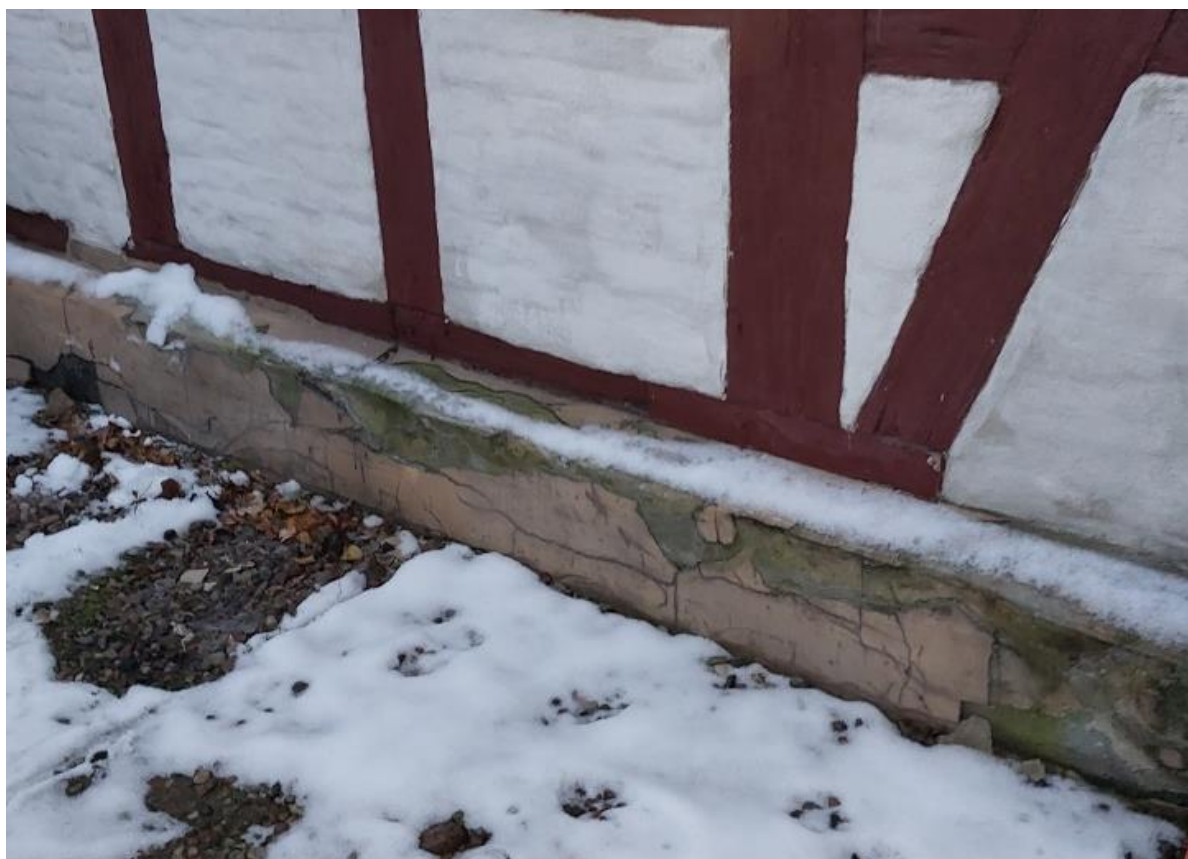
*Ilustracja 22. Tynki odspajające się od ścian w wyniku zawilgocenia murów*
