**KOŚCIÓŁ PW. ŚW. BARBARY W GDAŃSKU**

## **DOKUMENTACJA POWYKONAWCZA**

**WZMOCNIENIE MURÓW KOŚCIOŁA (ETAP IV)  
WRAZ Z POZIOMĄ IZOLACJĄ PRZECIWWILGOCIOWĄ (ETAP III)**

**Gdańsk 2024**

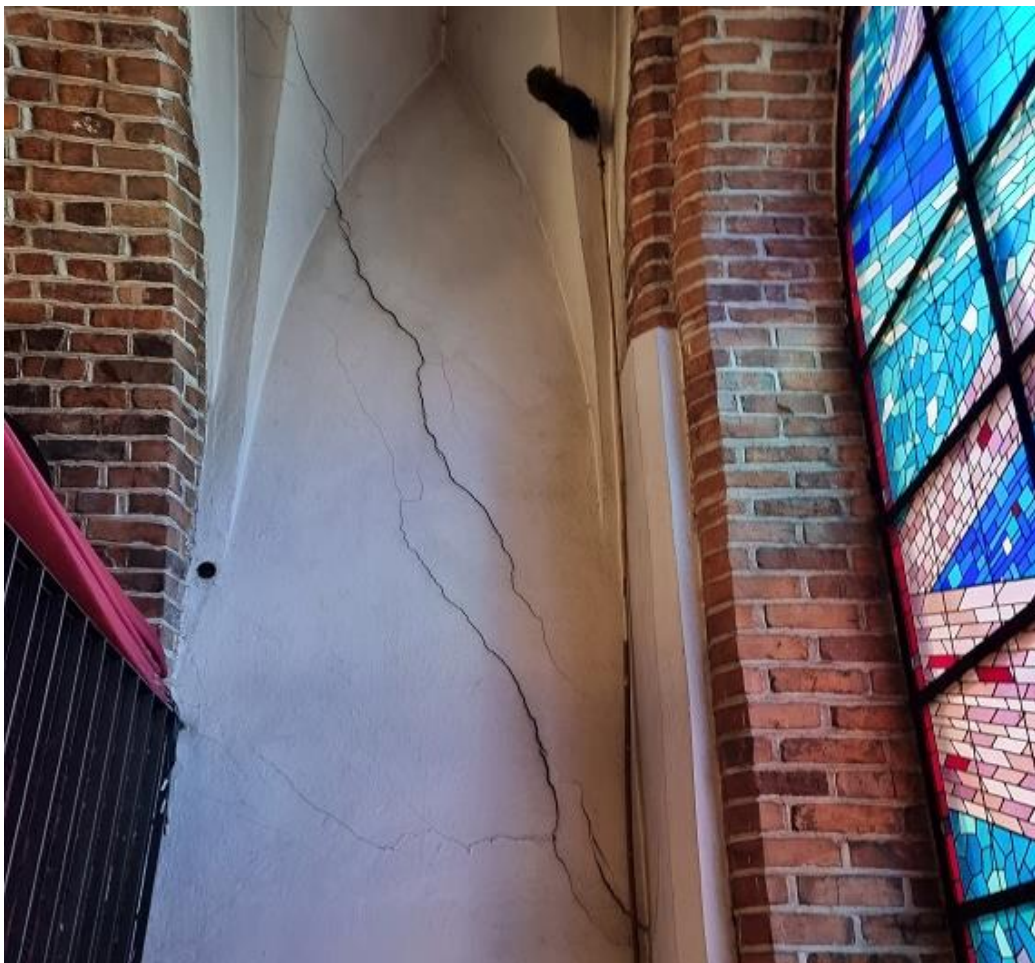
Na murach kościoła, w tym na ścianach czterdziestometrowej wieży, widoczna jest rozległa siatka zarysowań i spękań, które ze względu na wyraźne rozwarstwienie struktury ścian – od poziomu posadowienia aż po dach – poważnie zagrażają stateczności budynku. Skala uszkodzeń obejmuje wszystkie części budynku w zakresie wszystkich ścian nośnych jego konstrukcji. Z tego powodu należy koniecznie kontynuować prace stabilizujące konstrukcję kościoła poprzez zastosowanie zabiegu "szycia murów" metodą wzmocnienia rdzeniowego (czyli poprzez wprowadzenie w rdzeń muru systemu prętów wzmacniających). Naprawa spękań i zarysowań poprawi parametry wytrzymałościowe murów kościoła, zabezpieczając zabytek przed destrukcją.

*Ilustracja 13. Spękania na ścianie i sklepieniu*

**Prace stabilizujące konstrukcję** kościoła polegały na wykonaniu zabiegu "szycia murów" metodą wzmocnienia rdzeniowego.

W pierwszej kolejności wykonano odwiert w środkowej strefie rdzeniowej muru, zgodnie z lokalizacją określoną na podstawie rysunków i skanów 3D budynku. Następnie otwór oczyszczono z materiałów luźnych. We wnętrzu otworu umiejscowiono wiązkę trzech prętów spiralnych ze stali nierdzewnej o średnicy 10 mm, przeznaczonych do naprawy murów i konstrukcji. Następnie, w pełnym przebiegu otworu uzbrojonego w wiązkę prętów, wykonano ciśnieniową iniekcję zaprawą mineralną (zaprawą systemową konstrukcyjną). Wylot otworu zabezpieczono zaprawą naprawczą, przeznaczoną do uzupełniania cegieł oraz spoin.

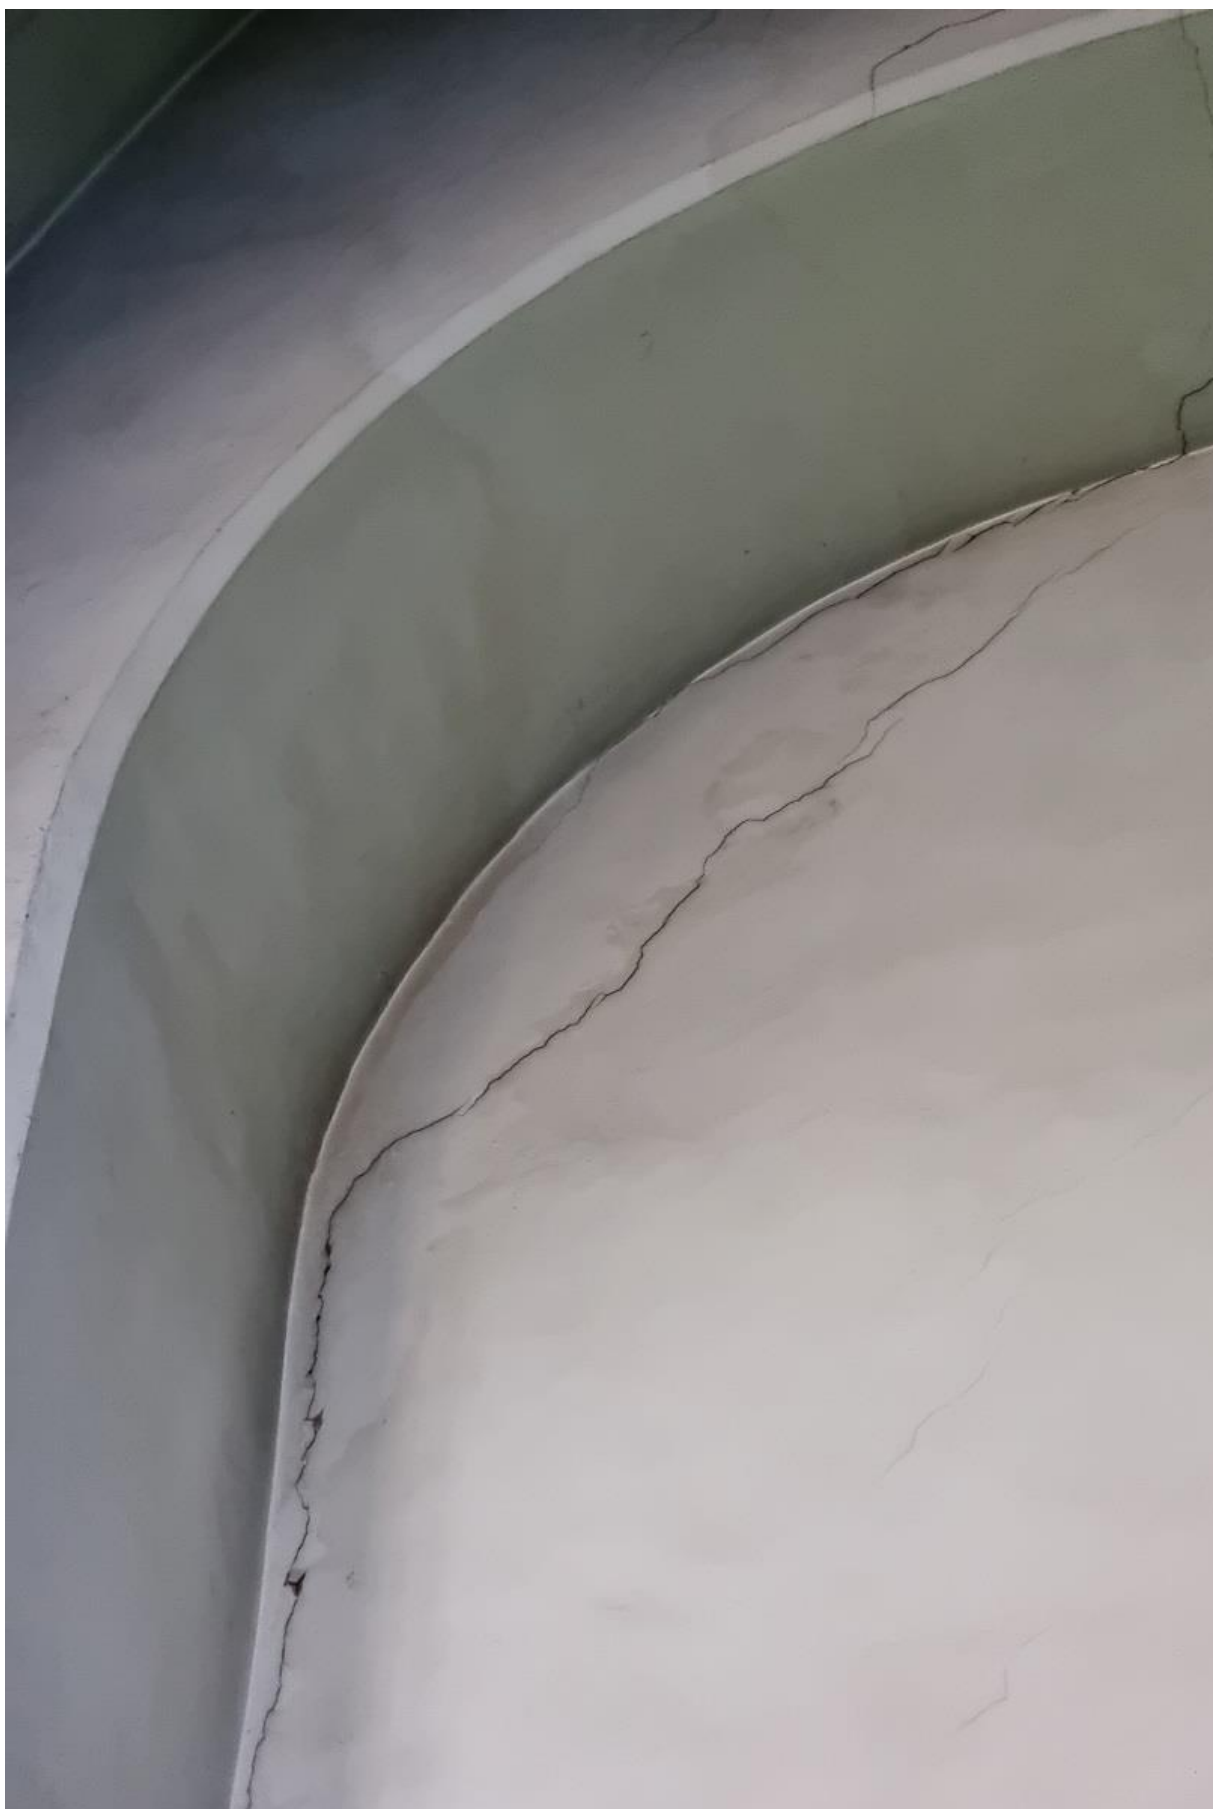
*Ilustracja 14. Spękania na ścianie kościoła*

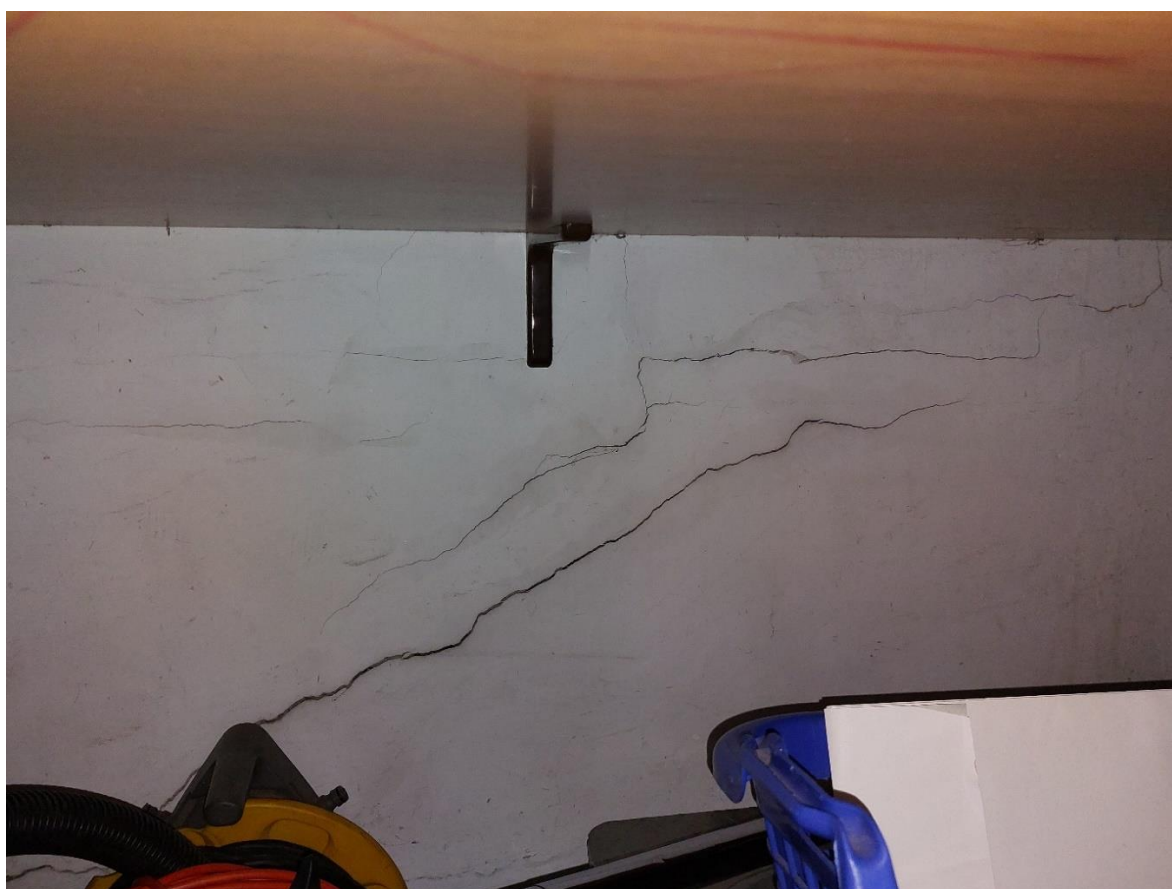
*Ilustracja 16. Spękania murów*

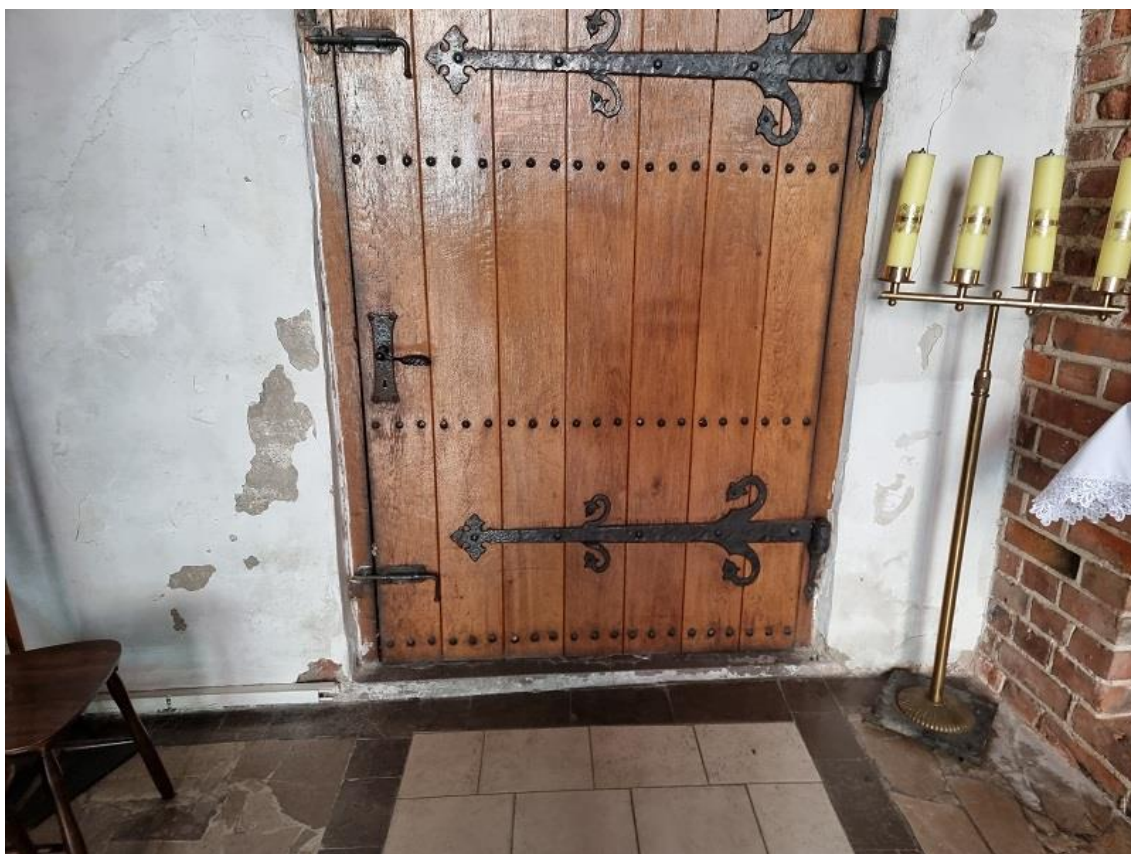
Na skutek kapilarnego podciągania wody przez fundamenty budynku niemal cała powierzchnia przyziemia zabytku jest zawilgocona. Woda, która migruje w głąb murów poprzez pory, prowadzi do powstawania rozległych plam wilgoci oraz licznych zacieków, a w dalszej kolejności do odspojenia się tynków ze ścian wewnątrz świątyni. Także na murach od strony zewnętrznej widać plamy wilgoci. Powyższe zjawiska walcie przyczyniają się do obniżenia walorów estetycznych zabytkowego obiektu.

*Ilustracja 17. Efekt zawilgocenia*

**Przeciwwilgociową izolację poziomą** ścian fundamentowych wykonano metodą iniekcji żywicą poliuretanową.

W pierwszej kolejności wykonano odwierty pod iniektory o średnicy 1,5 cm na dwóch poziomach, w odstępie 12-15 cm w układzie naprzemiennym. Odległość pomiędzy poziomymi rzędami wyniosła maksymalnie 8 cm. Większość otworów została wywiercona w fugach pomiędzy cegłami, tak aby do minimum ograniczyć ingerencję w historyczną substancję zabytku. Głębokość otworów sięgnęła 90% grubości muru. Odwierty wykonano pod kątem 25-45° do poziomu. Linia otworów została wyznaczona tak, aby strefa nasycenia murów żywicą zbiegała się z poziomem gruntu.

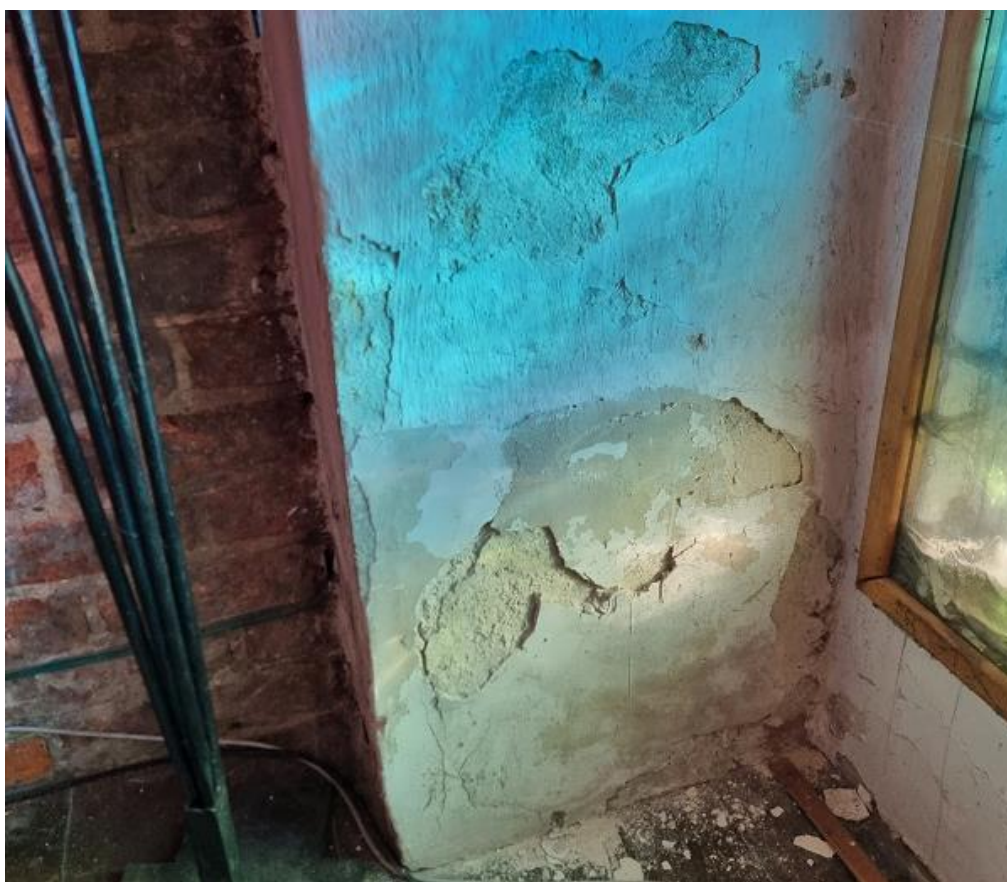
*Ilustracja 18. Efekt zawilgocenia*

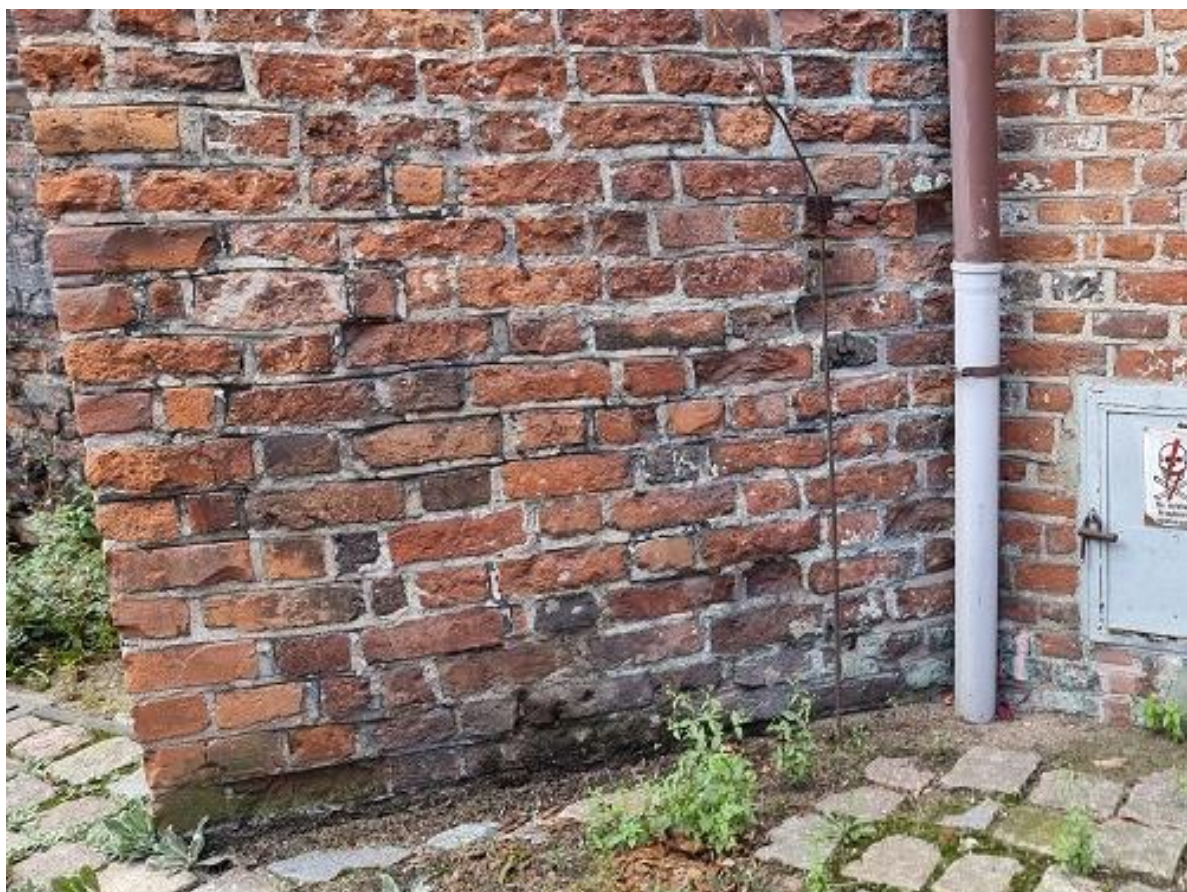
*Ilustracja 19. Zawilgocenie strefy przyziemia*

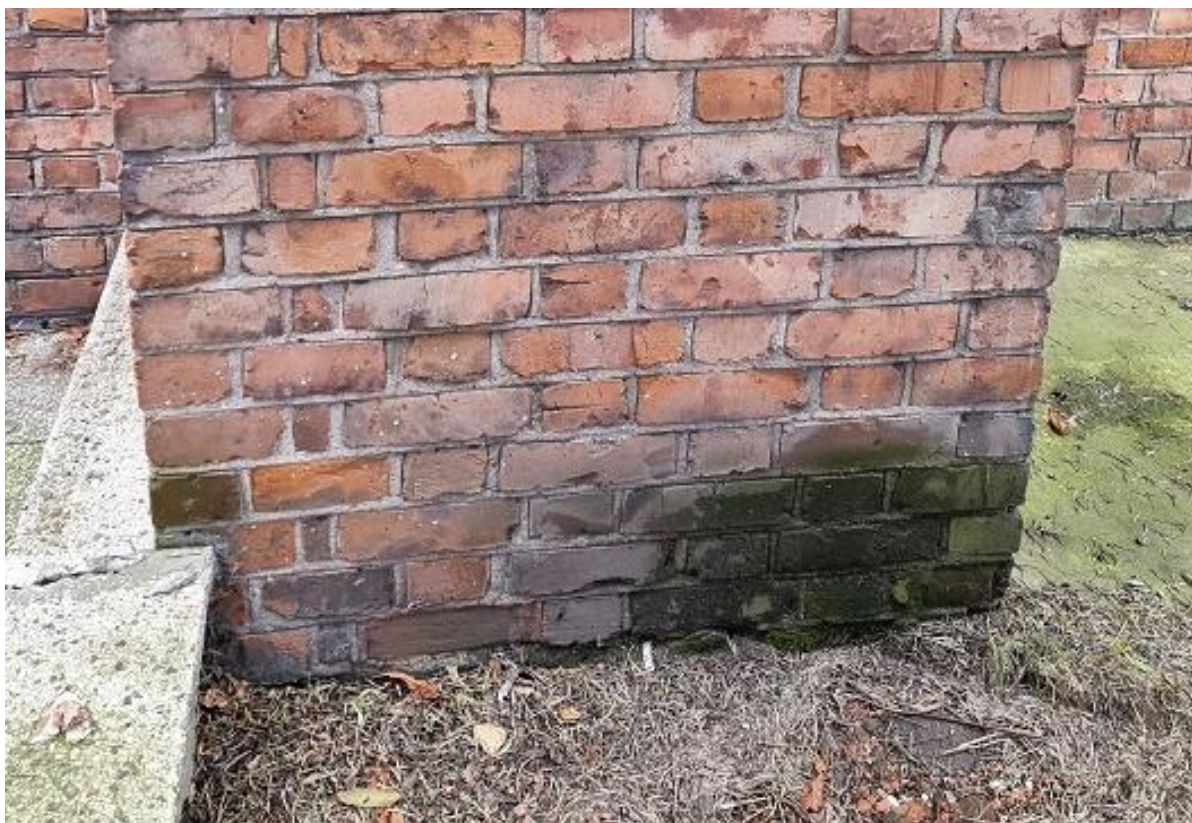
*Ilustracja 20. Zawilgocenie strefy przyziemia*

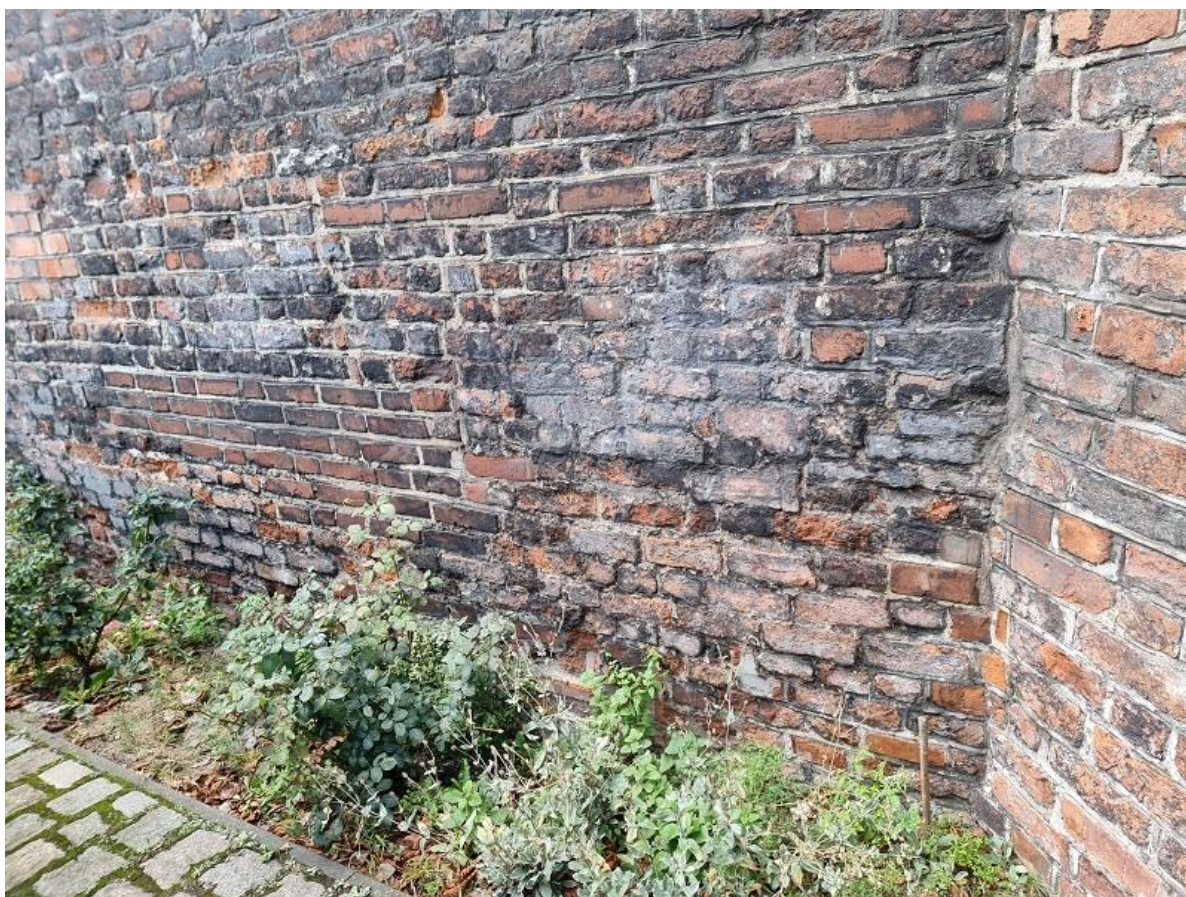
Długotrwałe, silne zawilgocenie murów kościoła prowadzi do degradacji historycznej substancji zabytku. Wilgoć stanowi również korzystne podłoże dla rozwoju grzybów i pleśni, mających negatywny wpływ nie tylko na stan samego budynku, ale także na zdrowie przebywających w nim ludzi. Konieczne jest zabezpieczenie murów świątyni przed dalszą penetracją wód gruntowych poprzez zahamowanie procesów ich podciągania kapilarnego dzięki wykonaniu poziomej izolacji przeciwwilgociowej po obwodzie budynku.

*Ilustracja 21. Skutki zawilgocenia: wykruszanie się zapraw i cegieł w strefie przyziemia*

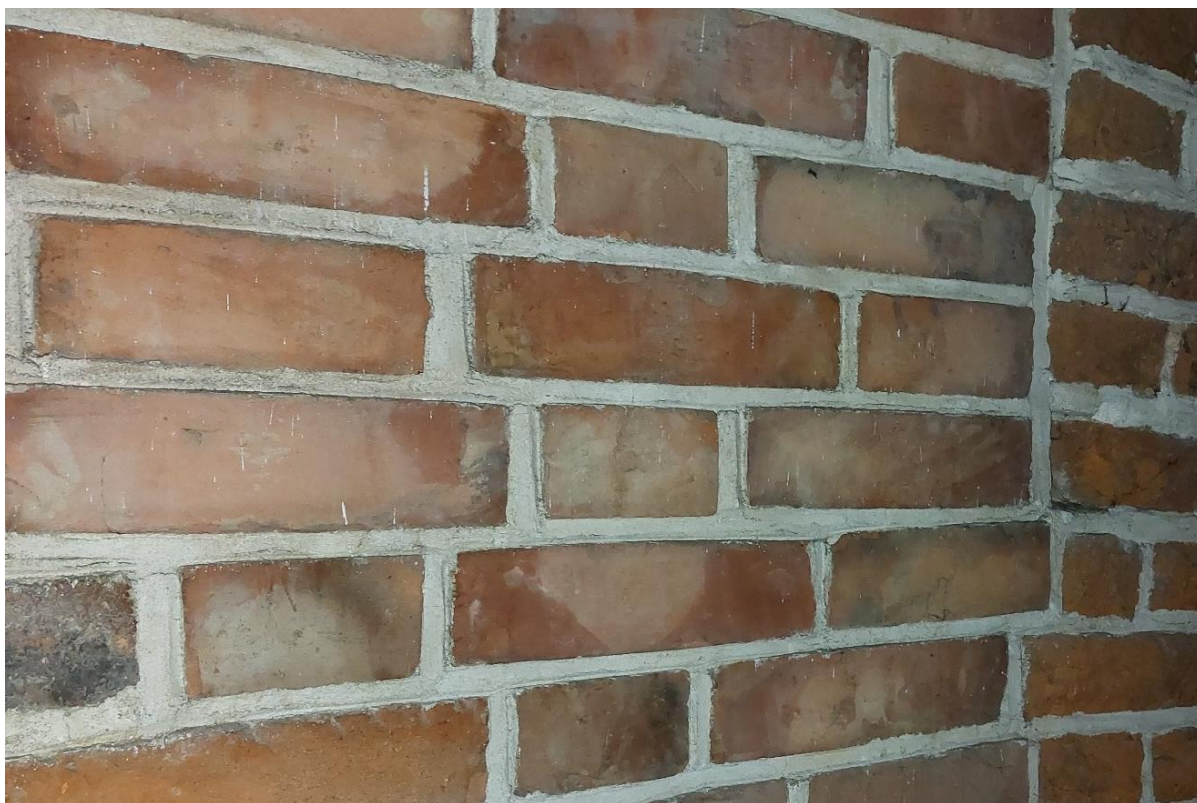
*Ilustracja 22. Skutki zawilgocenia: plamy wilgoci na murach wewnątrz zabytku*

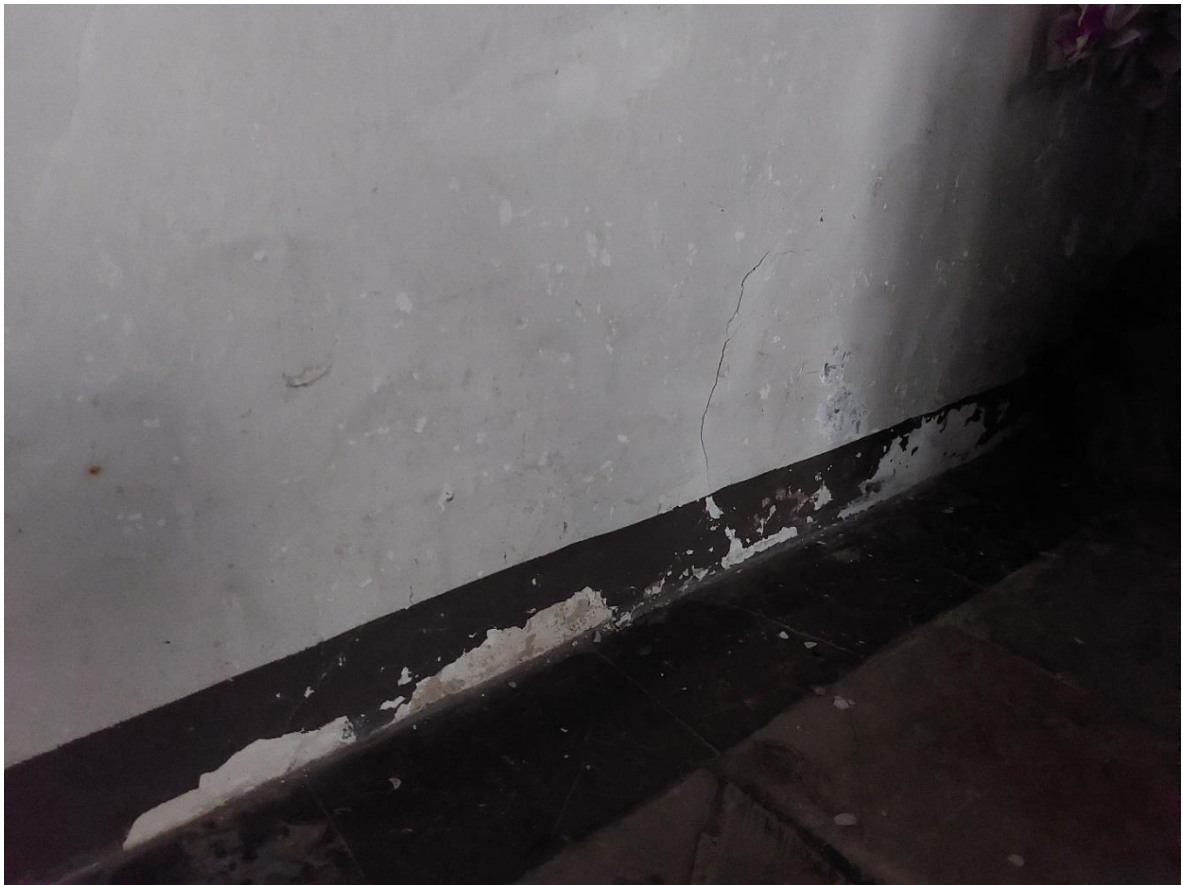
*Ilustracja 23. Skutki zawilgocenia: plamy wilgoci i odspajający się tynk*

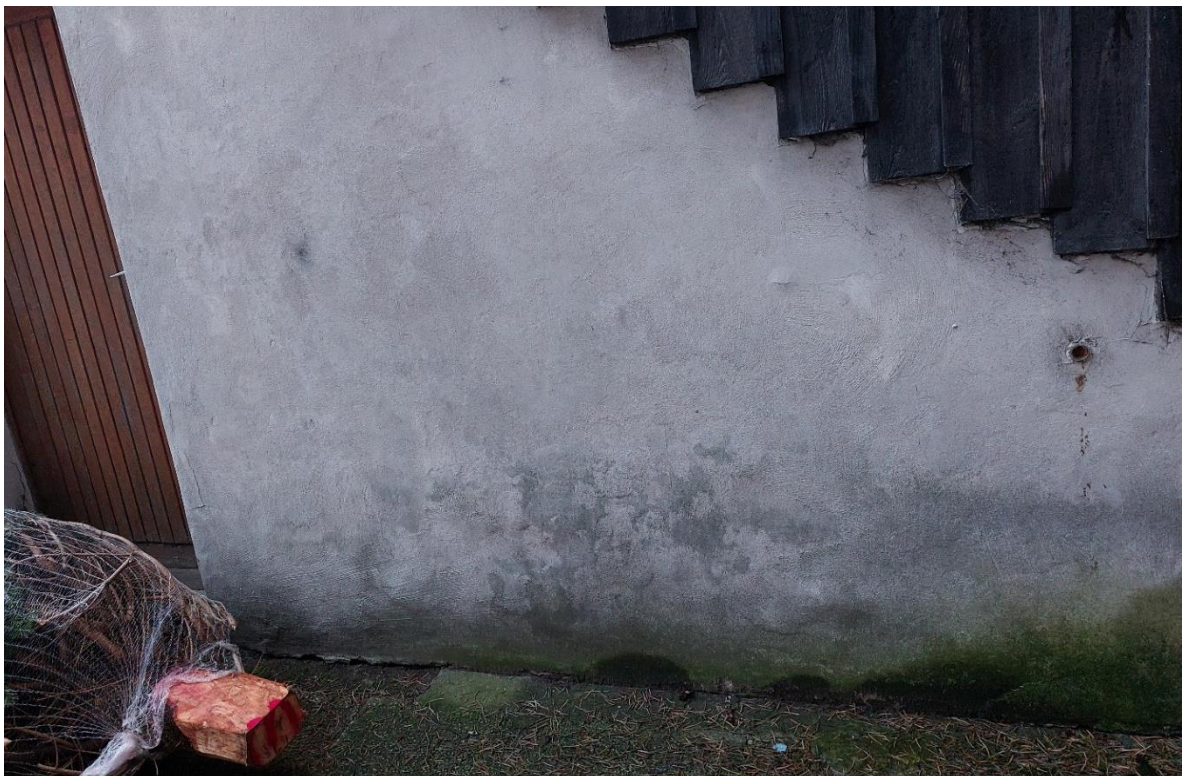
*Ilustracja 24. Skutki zawilgocenia*
