**POLITECHNIKA  
GDAŃSKA**

24.05.2024

## OPINIA TECHNICZNA

dotycząca oceny wyników przemieszczeń przyczółków Mostu Siennickiego nad Martwą Wisłą  
w Gdańsku wraz z określeniem możliwości i warunków jego dalszej eksploatacji.  
Umowa Nr NZ/A/2024 z 29.02.2024

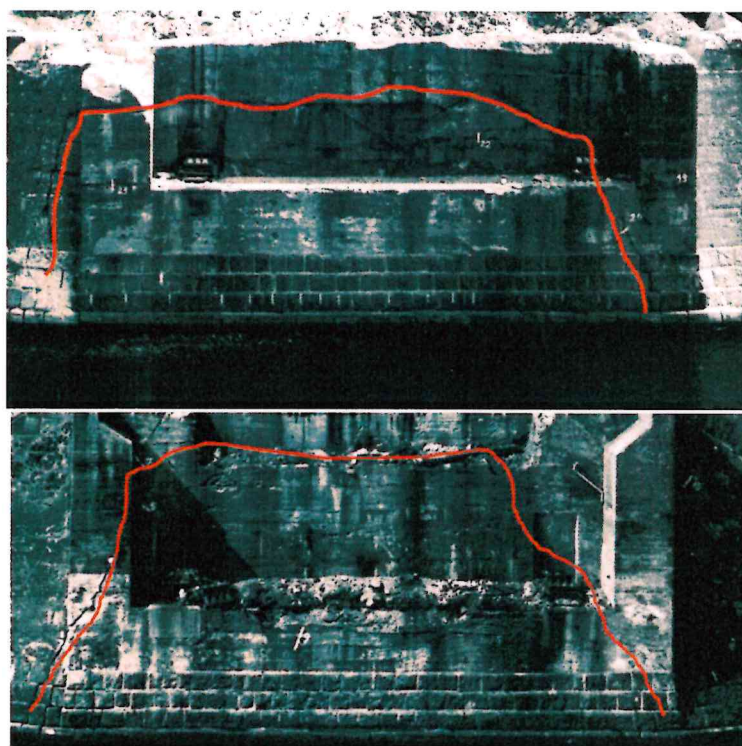
Rys. 4. Historyczne zdjęcia przyczółków (zachodni i poniżej wschodni) z zaznaczoną linią głównego pęknięcia. (źródło ZDiZ Gdańsk)

W marcu 1945 roku Niemcy próbowali wysadzić przęsła mostu i uszkodzili je na tyle skutecznie, że pomimo prób nigdy ich nie odbudowano. Wykonano wzmocnienie z wykorzystaniem tymczasowych podpór i mostu składanego Bayleya. Tak prowizorycznie wzmocnione przęsła funkcjonowały do 1986 roku. Bardzo prawdopodobne, że podczas wysadzania powstały pęknięcia na konstrukcjach przyczółków, pokazane na rys. 4 (istniejące do dzisiaj).

W roku 1984 podjęto prace nad budową nowych przęseł. Projekt wykonało BPBK w Gdańsku [1]. Założono w nim wykorzystanie istniejących przyczółków pomimo wątpliwości wskazywanych w [2]. Zastrzeżenia budziła stateczność przyczółków posadowionych na palach drewnianych. Ostatecznie zdemontowano stare przęsła i przystąpiono do oceny podpór pod kątem budowy nowych przęseł. Wyrażano zastrzeżenia co do stanu technicznego przyczółków biorąc pod uwagę fakt, iż pale w dużej części fundamentów przyczółków znajdują się w obszarze zmienności zwierciadła wody gruntowej i mogą podlegać erozji biologicznej. **Zakładano w tym czasie, że przebudowany most będzie mógł być użytkowany maksymalnie około 20 lat** i pomimo przytoczonych wątpliwości przystąpiono do budowy nowych przęseł z wykorzystaniem istniejących podpór. **Nie wykonano żadnych zabiegów wzmacniających posadowienie.** Przyczółki były mocno popękane. Charakter i przebieg pęknięć wskazywał jednoznacznie na nierównomierne osiadanie korpusów przyczółków w stosunku do ich skrzydeł (rys. 4).

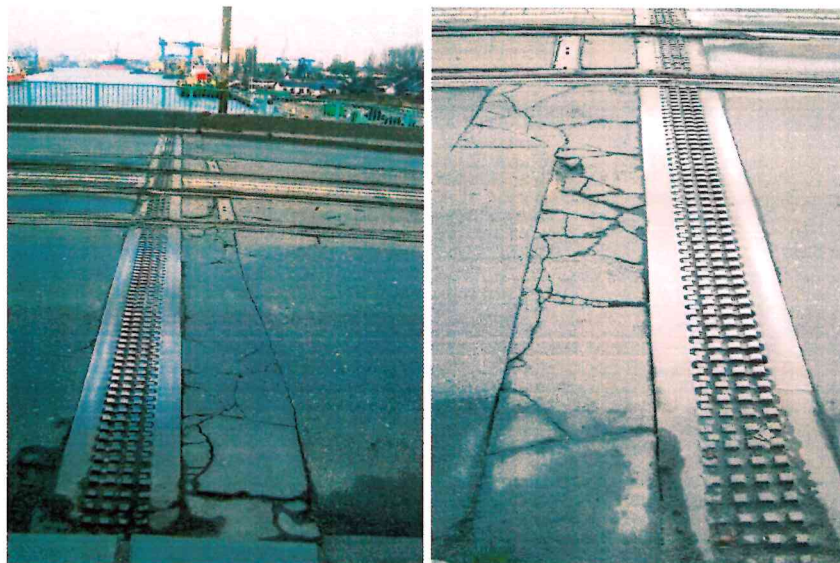
Rys. 7. Pierwotna dylatacja na moście (materiały archiwalne ZDiZ Gdańsk). Widoczne całkowite zakleszczenie przy temperaturze powietrza poniżej 10°C (12.11.2004)

W roku 1989 oddano przebudowany Most Siennicki do użytkowania. Już wtedy przyczółki zaczęły się przemieszczać w kierunku rzeki. Świadczą o tym zdjęcia zakleszczonych dylatacji (rys. 7). Można przypuszczać, że przyczółki utrzymały stateczność dzięki zaparciu się górą o przęsło mostu. Nie dotyczy to jednak dolnej części fundamentów przyczółków, które cały czas przemieszczają się w kierunku rzeki zwiększając zginanie rusztu palowego, który nie był pierwotnie projektowany na tego rodzaju obciążenie.

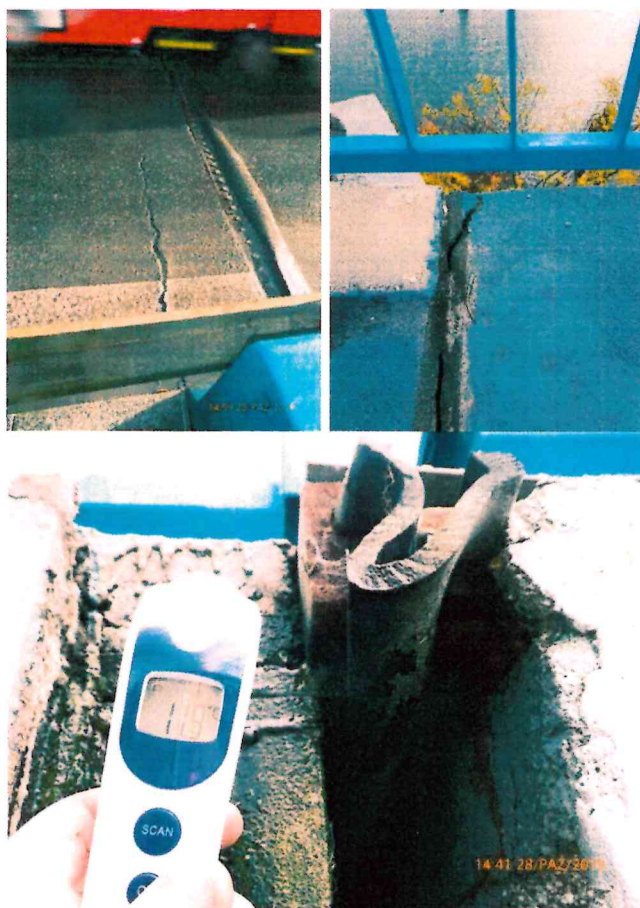
W roku 2015 wykonano remont nawierzchni na moście [3]. Elementem prac była wymiana nawierzchni. Nie przeprowadzono wówczas krytycznej oceny sytuacji i rozebrano zakleszczone dylatacje wraz ze ściankami żwirowymi, umożliwiając tym samym dalszy ruch przyczółków w kierunku rzeki. Cztery lata po wykonaniu nowych dylatacji zlecono ocenę sytuacji z uwagi na ich zły stan [4]. W ocenie tej ujawniono i opisano przyczyny nieprawidłowości. W tym czasie stwierdzono na podstawie pomiarów, że sumaryczne przemieszczenia przyczółków od 1988 roku wynoszą ok. 160 do 180 mm w kierunku rzeki i sytuacja nie wygląda na ustabilizowaną. Przebieg deformacji w czasie można ująć w chronologiczny ciąg wydarzeń:

Rys. 8. Pęknięcia po remoncie w 2015 roku. Po lewej przyczółek zachodni. Po prawej przyczółek wschodni. Poniżej zakleszczone urządzenie dylatacyjne przy temperaturze 11,9°C

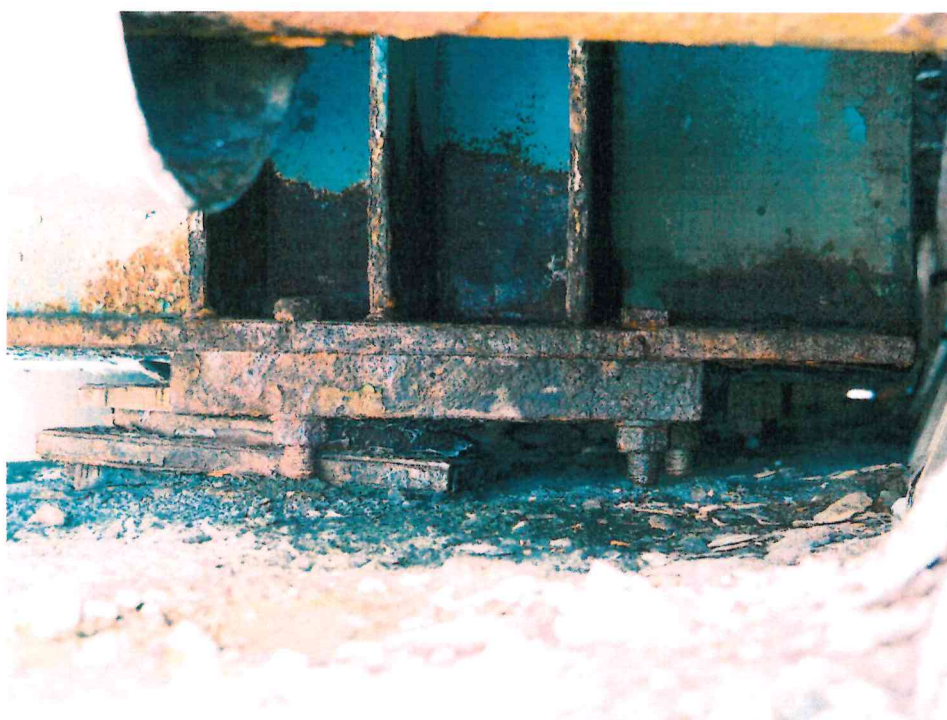
Sumaryczne przemieszczenie przyczółków w kierunku rzeki określono na podstawie pomiarów przesunięć punktów podparcia łożysk (rys. 9). Wynosiły one ok. 180 mm w kierunku rzeki na dzień 28.10.2019. Od tego czasu prowadzony jest monitoring geodezyjny położenia przyczółków, który wykazuje dalsze przemieszczanie się.

Rys. 9. Łożysko na przyczółku od strony Gdańska – górna woda. Przesunięcie przyczółka w stronę wody na łożysku wynosi ~182 mm (wstawiłem swoje zdjęcie z powiększeniem sprawy – może będzie dodatkowe albo zamiast)

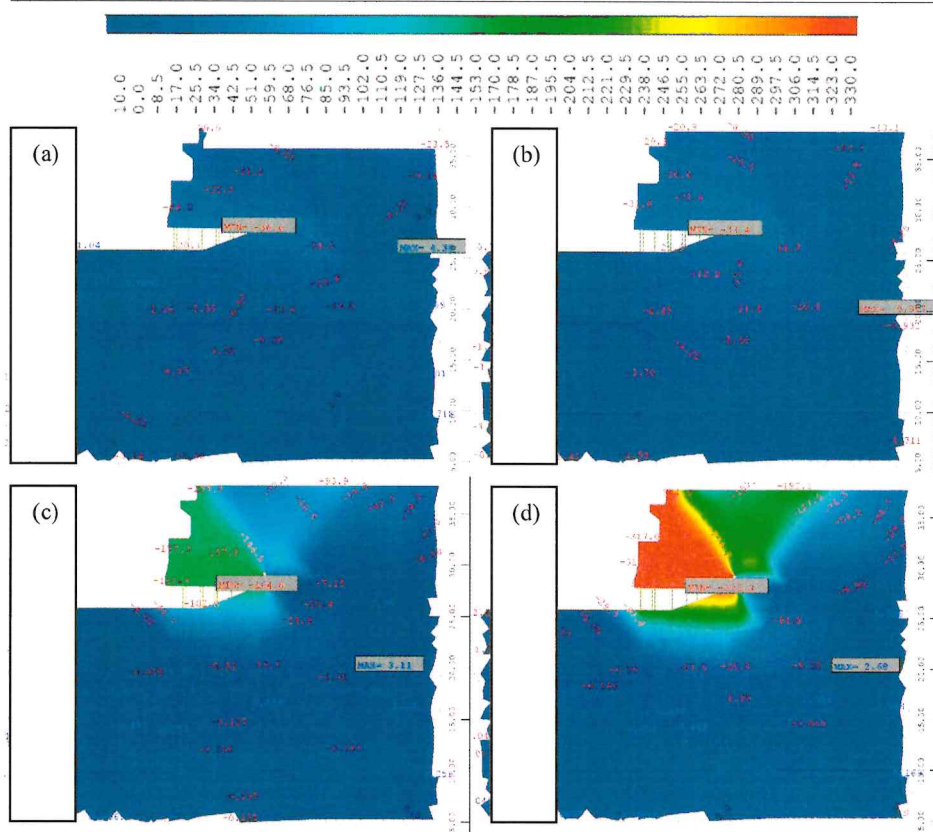
Na rysunku 11 przedstawiono rezultaty obliczeń w postaci map przemieszczeń dla 4 z wyżej wymienionych faz: 3, 6, 7 i 8.

Rys. 11. Przemieszczenia przyczółka kolejno w fazach: (a) faza 3, (b) faza 6, (c) faza 7, (d) faza 8

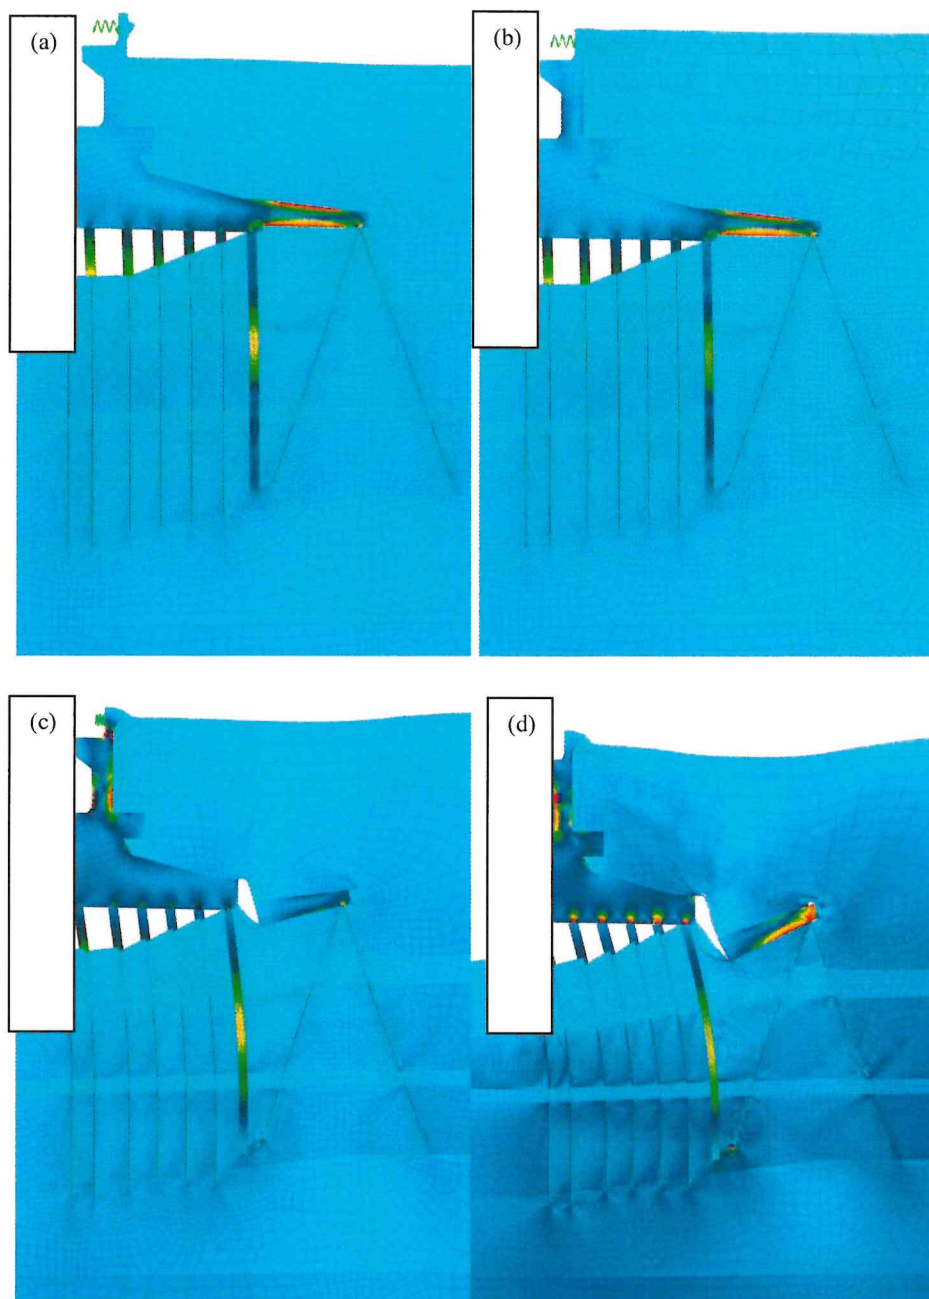
Z uwagi na szereg niewiadomych związanych z nieznaną rzeczywistością posadowienia (nie natrafiono na oryginalną dokumentację, a późniejsze rysunki przedstawiające posadowienie różnią się w istotnych detalach) wykonane obliczenia stateczności przyczółka należy oceniać w kategoriach jakościowych, a nie ilościowych. Niemniej rezultaty obliczeń pokazują zbieżność założonego scenariusza z obserwacjami przedstawionymi w punkcie 2. Poniżej na rysunku 12 pokazano wizualizację modelu z deformacją w skali 5:1 w fazach 3, 6, 7 i 8.

Rys. 12. Przyrost przemieszczeń – deformacja przyczółka w skali 5:1 przedstawiająca fazy: (a) 3, (b) 6, (c) 7 – hipotetycznie stan dzisiejszy, (d) 8

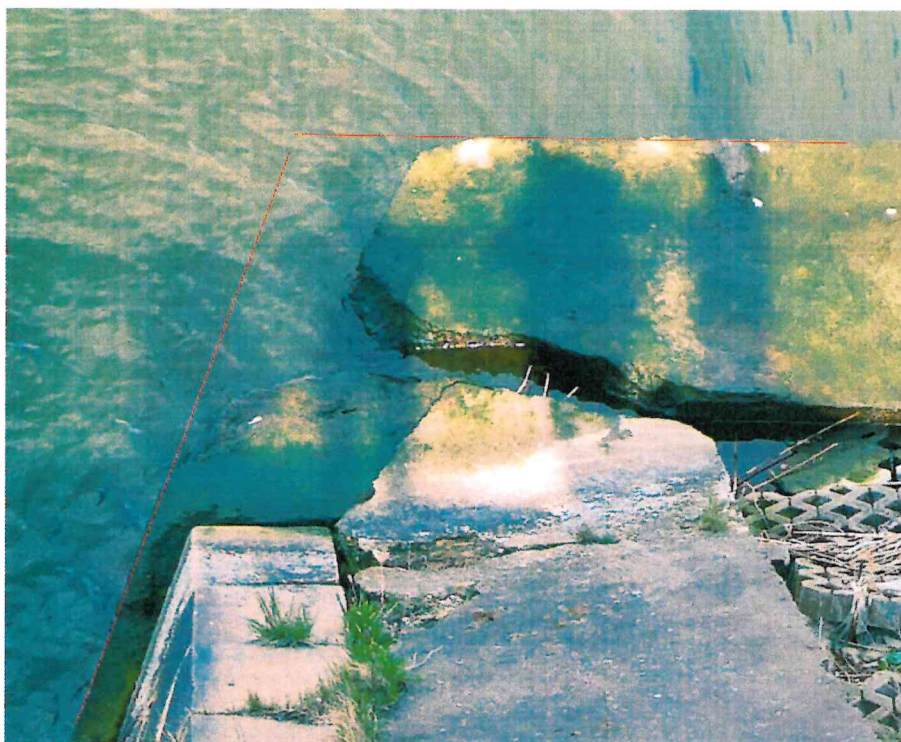
*Rys. 14 Ślady przesunięć przyczółka od stron Stogów 26.04.2024 (oderwany grzyms poprzeczny od gzy*

Szczególnie zwrócono uwagę na przyczółek od strony Stogów (monitoring geodezyjny wykazuje tam większe przyrosty przemieszczenia niż po stronie miasta Gdańska). Na fotografii (rys. 14) widać efekty przemieszczenia dolnej części przyczółka. Na kolejnej fotografii zestawiono postęp uszkodzenia w obrębie jezdni (rys. 15 - strona Stogi, most podwieszony). Na dalszych fotografiach zilustrowano uszkodzenia jezdni i ścianki żwirowej po stronie „stoczniowej”. Uszkodzeń tych nie zarejestrowano w czasie poprzednich oględzin.

*msu podłużnego)*

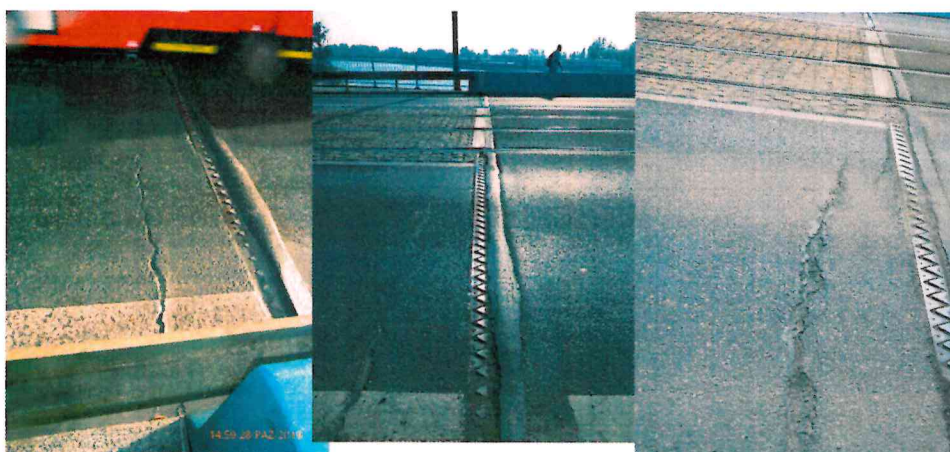
*Rys. 15 Pęknięcie w nawierzchni. Od lewej stany: w 2019r, 2020 r, 2024 r.*

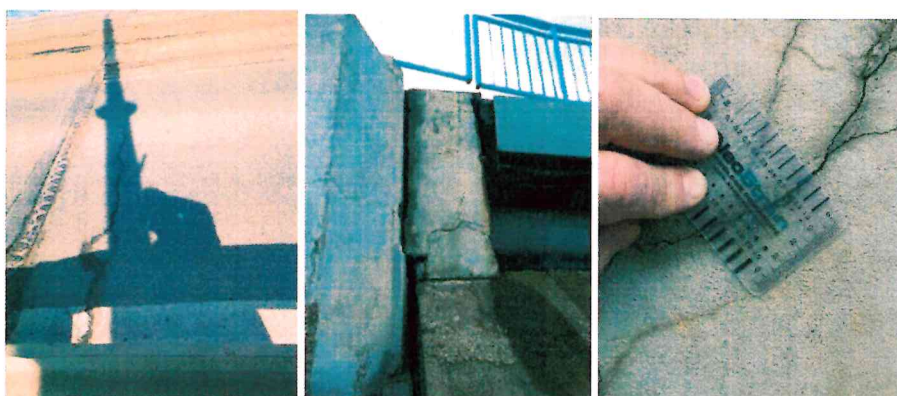
W stanie znacznego wyteżenia znajdują się również ścianki żwirowe obu przyczółków. Jest ono wynikiem sukcesywnego wzrostu siły rozporowej w przęśle.

Świadczy o tym widoczne odchylenie od pionu i zarysowanie ścianki pokazane na rys. 16b. W pewnym momencie może dojść do gwałtownego pęknięcia ścianek żwirowych, a w konsekwencji dalszego (dodatkowo dużego i niekontrolowanego) przyrostu przemieszczeń poziomych przyczółków.

Wszystko to świadczy o stałej kontynuacji przemieszczania się przyczółków w stronę rzeki. Na podstawie zaobserwowanego stanu można zakwalifikować przyczółek wschodni (Stogi) jako bardziej naruszony.

*Rys. 16 Nowe pęknięcie w nawierzchni i w ścianie żwirowej. Przyczółek wschodni od strony stoczni (stan obecny).*
