**POLITECHNIKA  
GDAŃSKA**

## OPINIA TECHNICZNA

**dotycząca uszkodzonych dylatacji Mostu Siennickiego w Gdańsku**

Gdańsk, listopad 2019

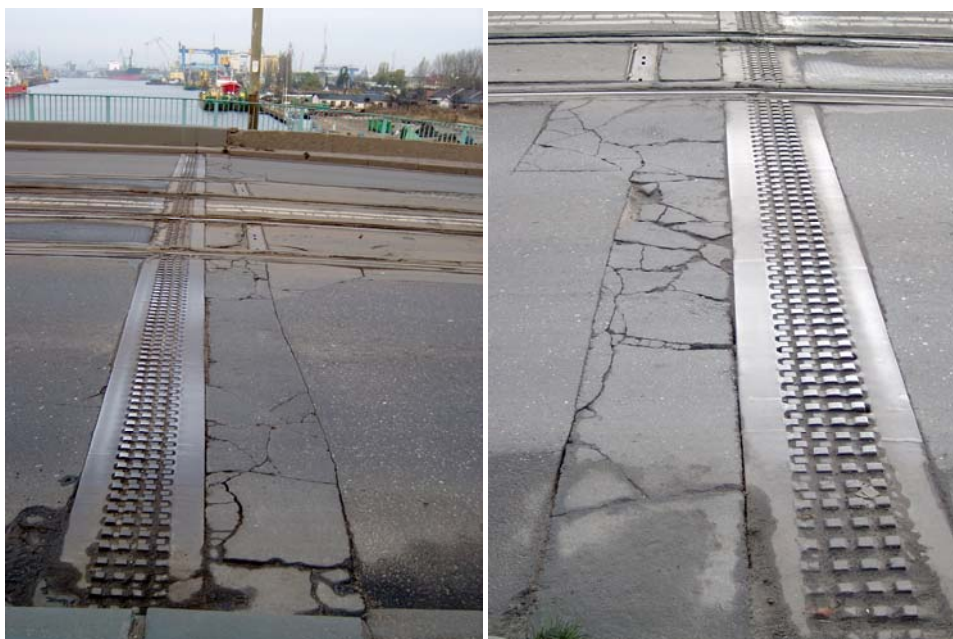
Pierwotnie w roku 1988 [1] zaprojektowano dylatacje palczaste z rynnami zbierającymi wodę poniżej (rys. 4). Po niespełna 30 latach eksploatacji nawierzchnia na moście i dylatacje uległy znacznemu wypracowaniu i był to najwyższy czas na remont (rys. 5). Zdjęcie zrobiono 12.11.2004. Biorąc pod uwagę temperaturę otoczenia (poniżej 10 st. C – rys. 6) można by się spodziewać położenia dylatacji w stanie otwartym zbliżonym do stanu wbudowania. Niestety wyraźnie widać, że dylatacja jest zakleszczona. Przyczyny takiego stanu urządzenia dylatacyjnego są wyjaśnione dalej w tekście.

Rys.5 Pierwotna dylatacja na moście [4]

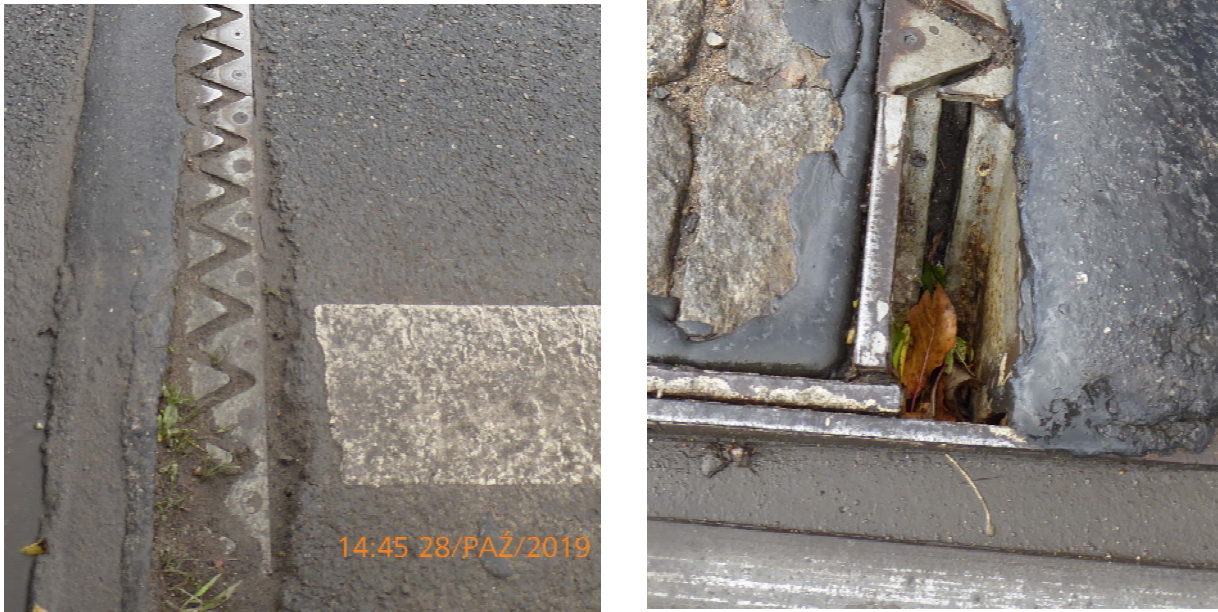
W ramach projektu [2] wykonano dokumentację nowego urządzenia dylatacyjnego na Moście Siennickim. Rozwiązanie bliźniacze zastosowano na obu przyczółkach. Z uwagi na torowisko tramwajowe obniżono położenie dylatacji poniżej stopki szyny i utrzymano ten poziom na części drogowej. Aby zapewnić utrzymanie warstw asfaltowych i komfortowy przejazd przyspawano do główek profilu dylatacyjnego blachy pionowe stanowiące krawędzie nawierzchni na przyczółku i na moście. Na górze przykręcono wkładkę wygłuszającą. W ten sposób powstało prototypowe urządzenie dylatacyjne niesprawdzone wcześniej w praktyce. Brak odwodnienia szczeliny i brak technicznych możliwości jej czyszczenia (rys. 7) spowodował niemal natychmiastowe wypełnienie szczeliny zanieczyszczonym piaskiem.

Rys.7. Zanieczyszczona szczelina dylatacyjna – stan 28.10.2019

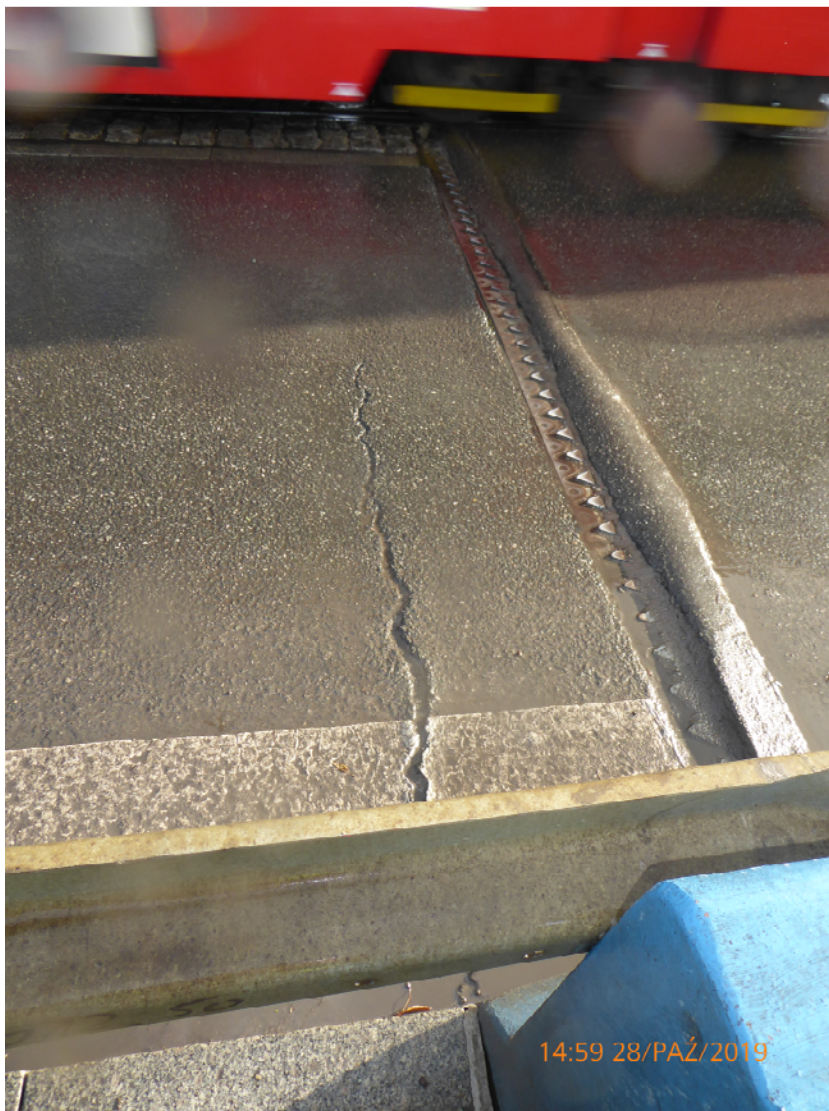
W czasie eksploatacji nowego urządzenia dylatacyjnego zaobserwowano niepokojące zjawisko wykrzywiania się krawędzi dylacji i wypiętrzania zalewki asfaltowej po stronie przeszłowej (rys.8). Po oględzinach wykonawca remontu stwierdził, że przyczyną uszkodzeń jest brak prawidłowego utrzymania dylatacji tj. dopuszczenie do jej zanieczyszczenia.

Rys.8. Zdeformowana blacha krawędziowa i wypchnięta zalewka asfaltowa – stan 28.10.2019

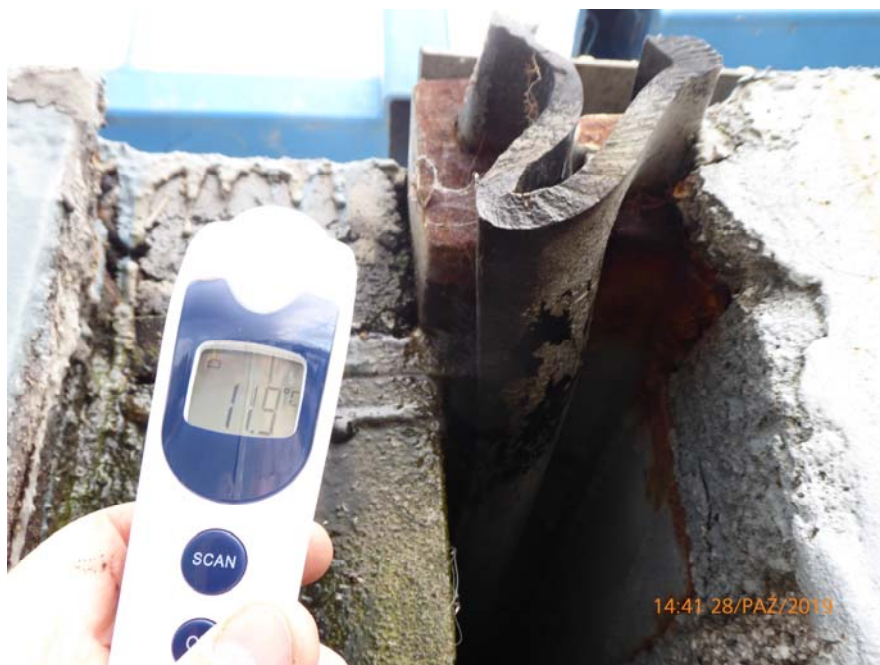
Przemieszczenia te postępowały już od momentu budowy nowych przęseł. Po oddaniu mostu do eksploatacji przyczółki przesunęły się do rzeki. Most został zakleszczony i w takim stanie pozostał co najmniej od 2004 roku do czasu remontu (rys. 5). Most stał się rozporą ograniczającą ruch przyczółków. Podczas remontu uwolniono przęsło przez rozebranie ścianek żwirowych i wbudowano nowe dylatacje. Fakt ten spowodował kolejne przemieszczenia przyczółków i w konsekwencji ponowne zakleszczenie mostu (prawdopodobnie zaraz po remoncie). Obecnie obie dylatacje są całkowicie zakleszczone (rys. 9) a położenie przyczółków wskazuje na ich dalszy ruch ku wodzie.

Rys. 9. Zakleszczona dylatacja od strony Petrobalticu. Temperatura konstrukcji 11.9 st.C.

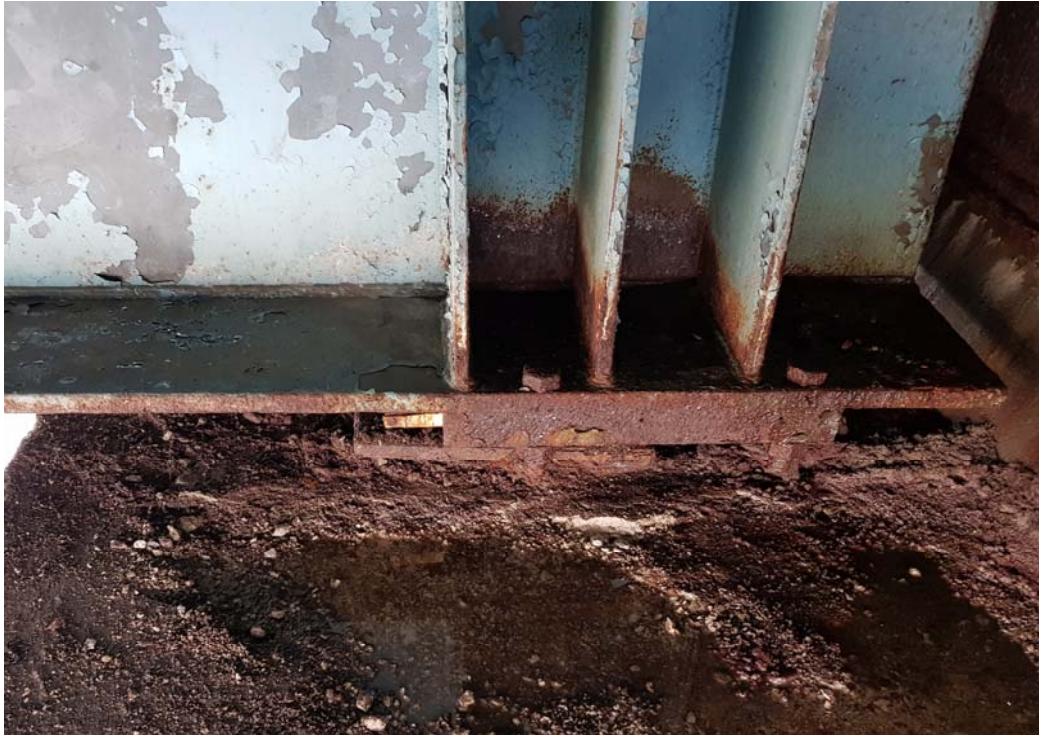
Rys. 10. Łożysko na przyczółku od strony Gdańsk – dolna woda. Przesunięcie przyczółka w stronę wody na łożysku wynosi ~164 mm

1. Wykonanie precyzyjnych pomiarów geodezyjnych określających położenie i pionowość przyczółków
2. Prowadzenie monitoringu geodezyjnego przemieszczeń przyczółków i bieżąca ocena możliwości eksploatacji mostu.
3. Opracowanie planu awaryjnego podparcia przęsła.
4. Opracowanie dokumentacji projektowej wymiany lub wzmocnienia przyczółków Mostu Siennickiego.
5. Przystąpienie do robót budowlanych polegających na wymianie lub wzmocnieniu przyczółków

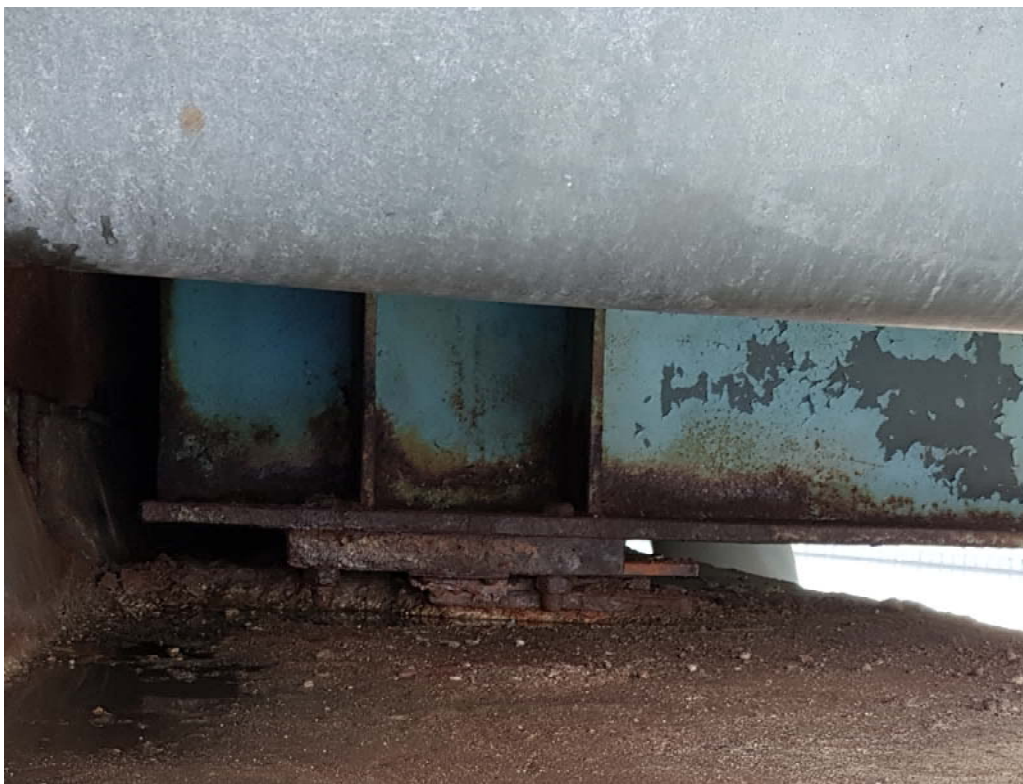
Rys. 11. Łożysko na przyczółku od strony Gdańsk – górna woda. Przesunięcie przyczółka w stronę wody na łożysku wynosi ~182 mm

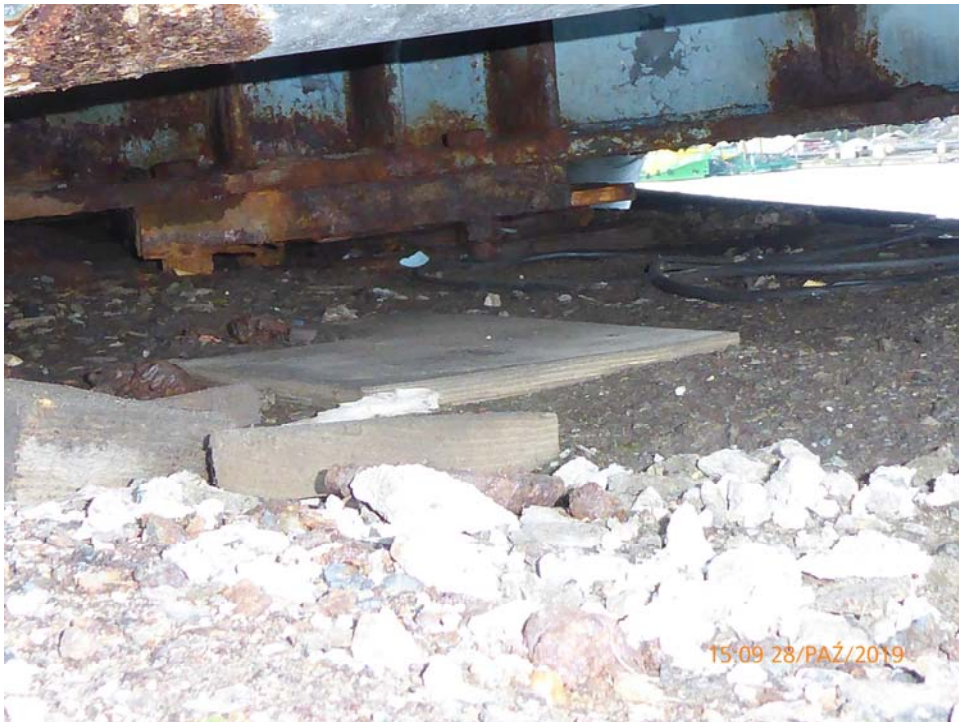
Rys. 12. Łożysko na przyczółku od strony Stogi – dolna woda. Przesunięcie przyczółka w stronę wody na łożysku wynosi ~180 mm

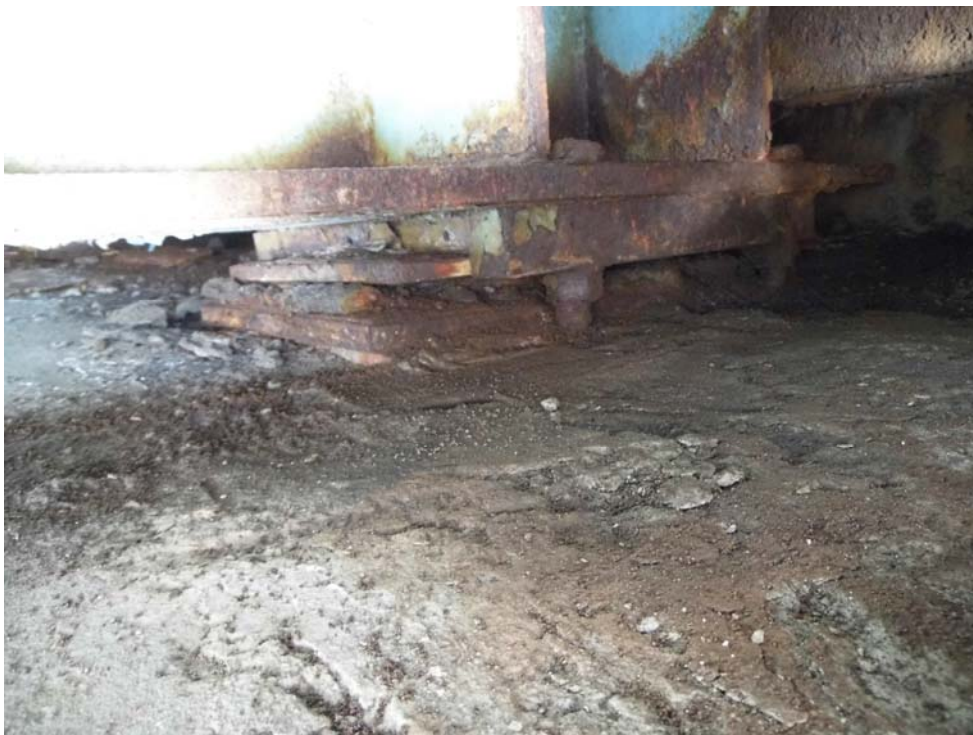
Rys. 13. Łożysko na przyczółku od strony Stogi – górna woda. Przesunięcie przyczółka w stronę wody na łożysku wynosi ~181 mm

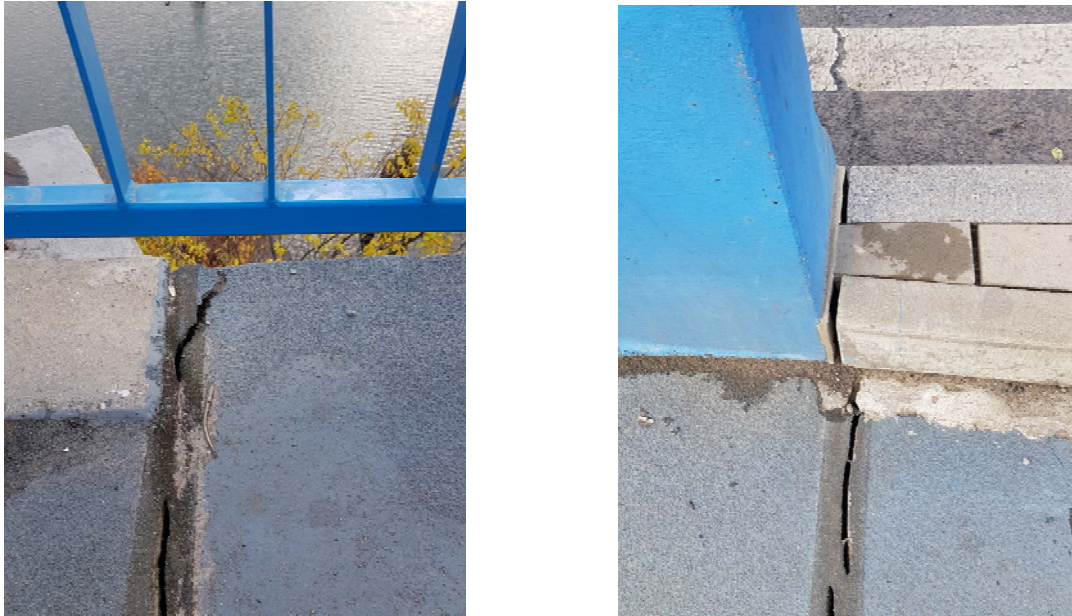
Rys. 14. Spękania nawierzchni chodników w połączeniu przyczółka z korpusem drogowym

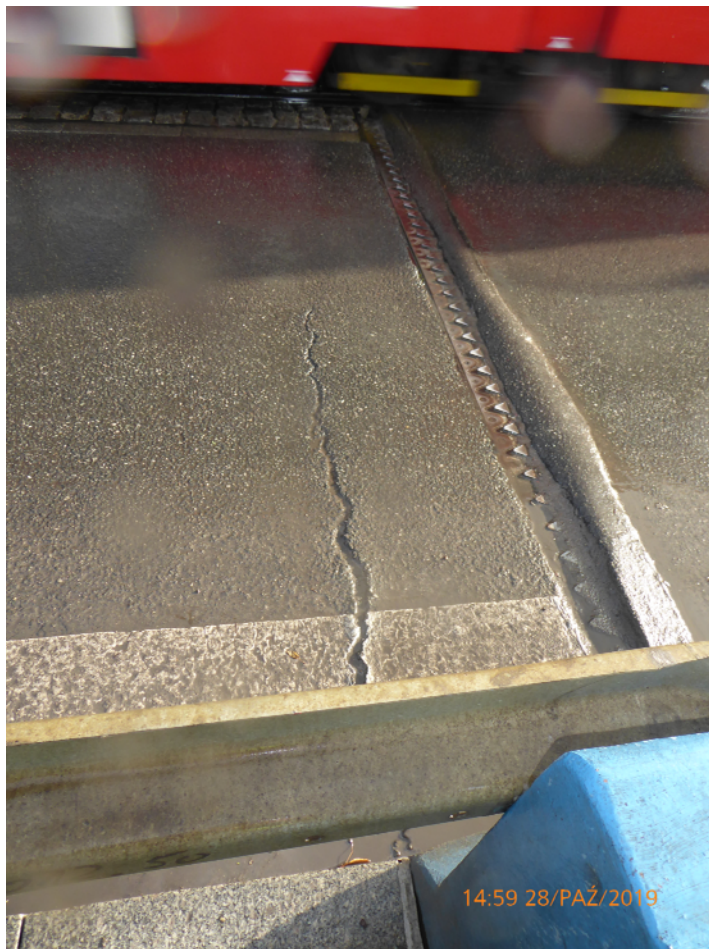
Rys. 15. Spękania nawierzchni nowej jezdni w połączeniu przyczółka z korpusem drogowym

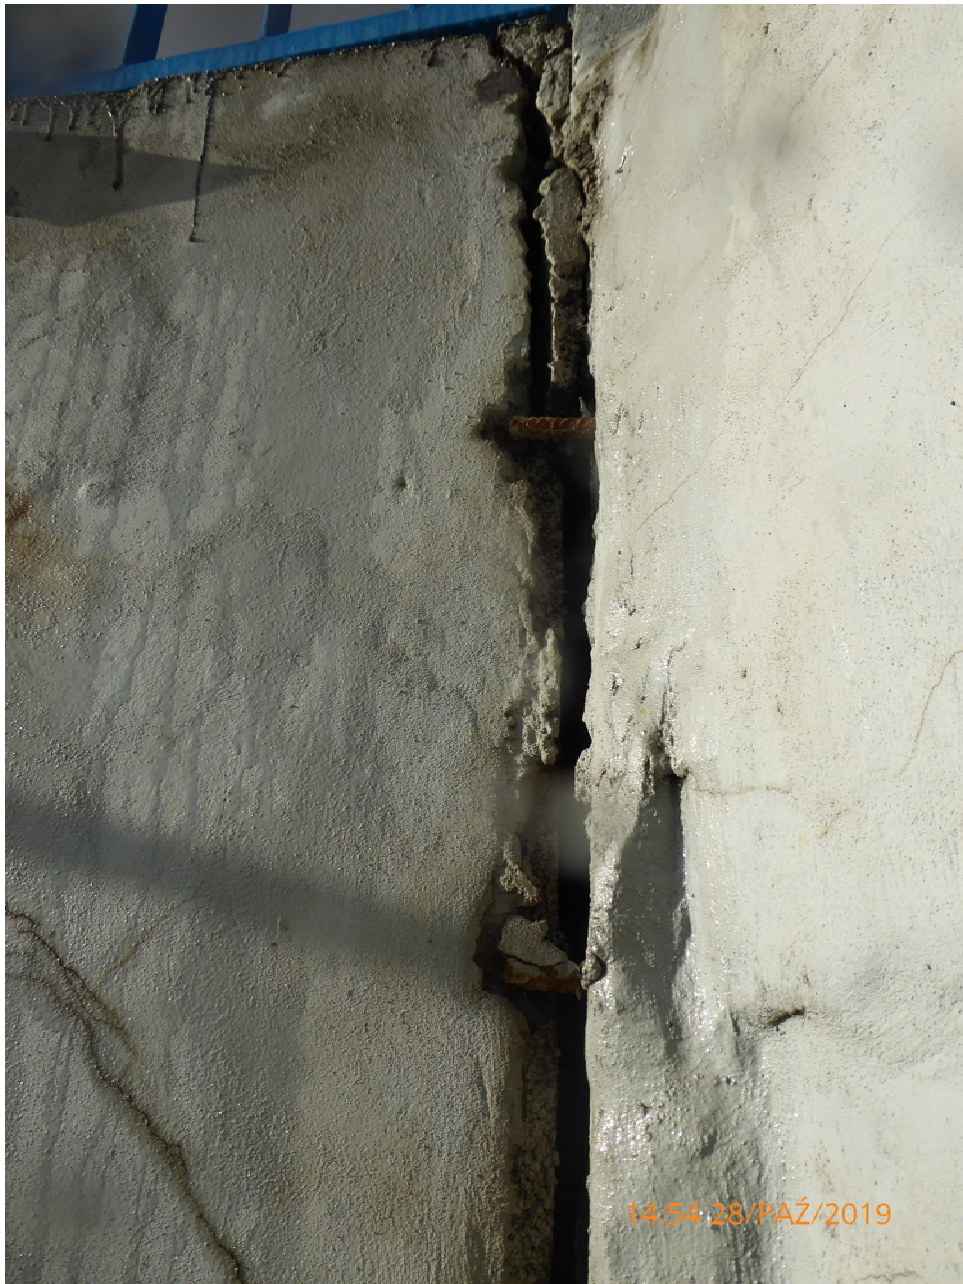
Rys. 16. Przykładowe spękania ściany przyczółka w połączeniu z murem oporowym

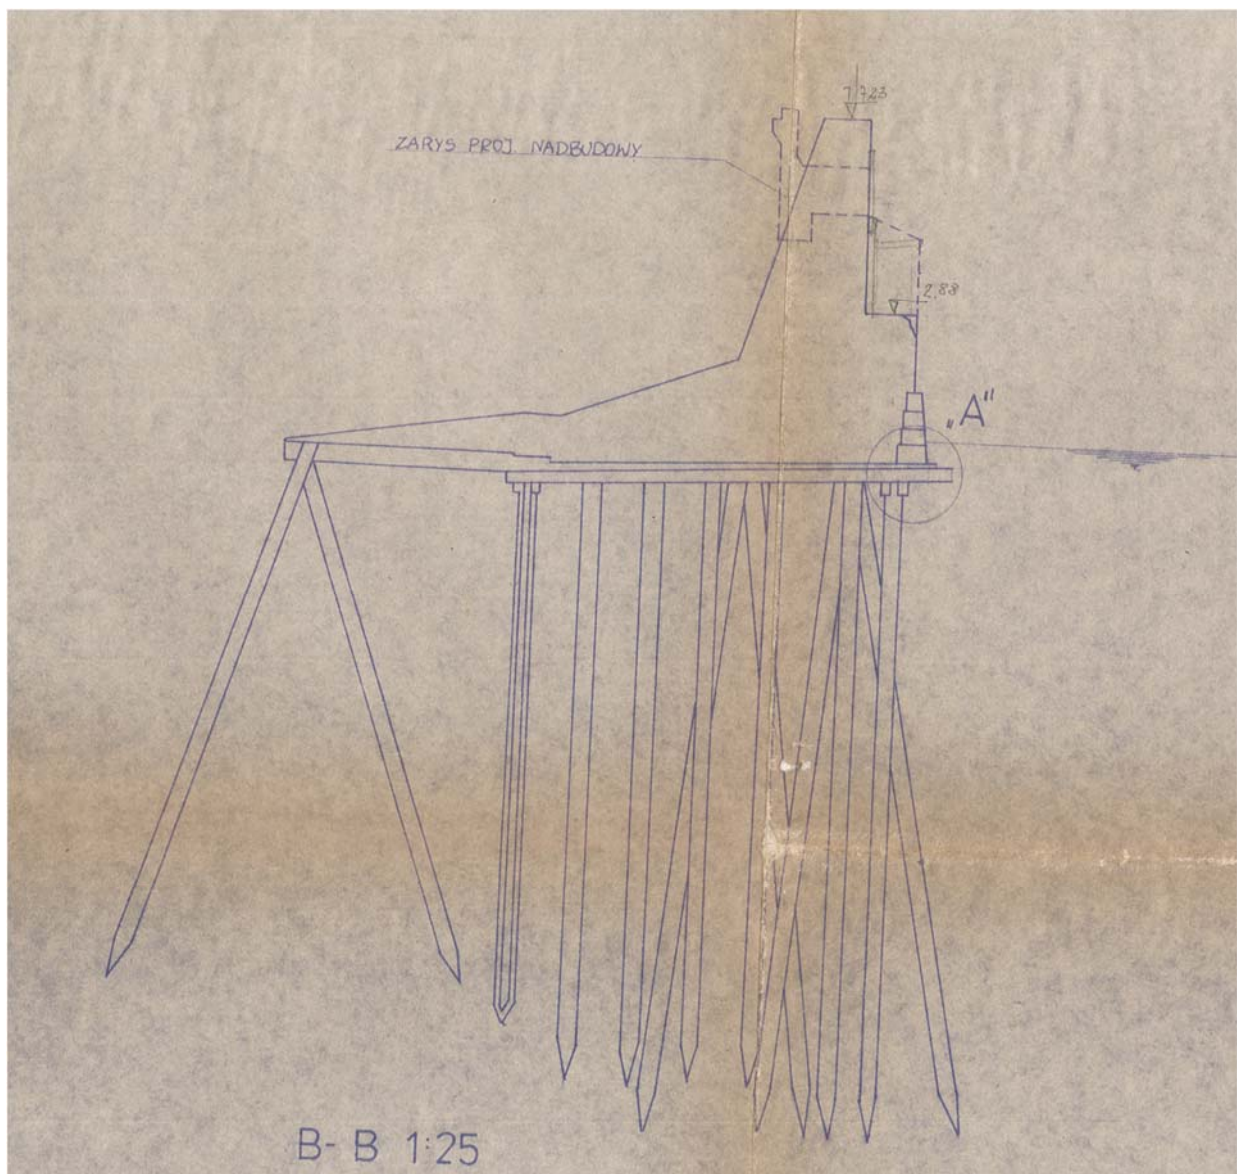
Rys. 17 Konstrukcja posadowienia przyczółka wg [2]

Zgodnie z [1] i [2] przyczółki mostu posadowione są na ruszcie z pali drewnianych zwieńczonym drewnianą podłogą znajdującą się ~0.5 m pod poziomem wody. Stan techniczny pali i podłogi uznano za dobry po inspekcji nurka, który zinwentaryzował pale skrajne i pobrał próbki drewna. Rys. 17 przedstawia posadowienie przyczółka. Zostało on opracowany na podstawie dokumentacji niemieckiej o której wspomniano w [2]. Kluczowym dla stateczności elementem posadowienia jest ścianka szczelna znajdująca się pomiędzy palami prostymi i kozłowymi. Zapobiega ona przemieszczaniu się słabych gruntów pod naporem nasypu drogowego w kierunku rzeki. Ścianka ta jest zakotwiona w palach kozłowych. W przypadku degradacji ścianki lub jej

5. Biorąc pod uwagę pomierzone przemieszczenia przyczółków można domniemać, że drewniana konstrukcja oporowa składająca się ze ścianki szczelnej i kozła palowego (rys. 17) nie pracuje poprawnie i tym samym nie zapobiega przemieszczaniu się gruntu i przyczółków w kierunku rzeki.
