## Ekspertyza (część II)

<b>Temat</b>	<b>Ekspertyza techniczna dotycząca aktualnej nośności mostu nad Martwą Wisłą w ciągu ul. Siennickiej w Gdańsku wraz z koncepcją przebudowy.</b> <b>OCENA NOŚNOŚCI PRZESEŁ I PRZYCZÓŁKÓW</b>
--------------	------------------------------------------------------------------------------------------------------------------------------------------------------------------------------------------------

ZLECAJĄCY            **Gdański Zarząd Dróg i Zieleni**  
80-254 Gdańsk ul. Partyzantów 36

DATA                 14.08.2020

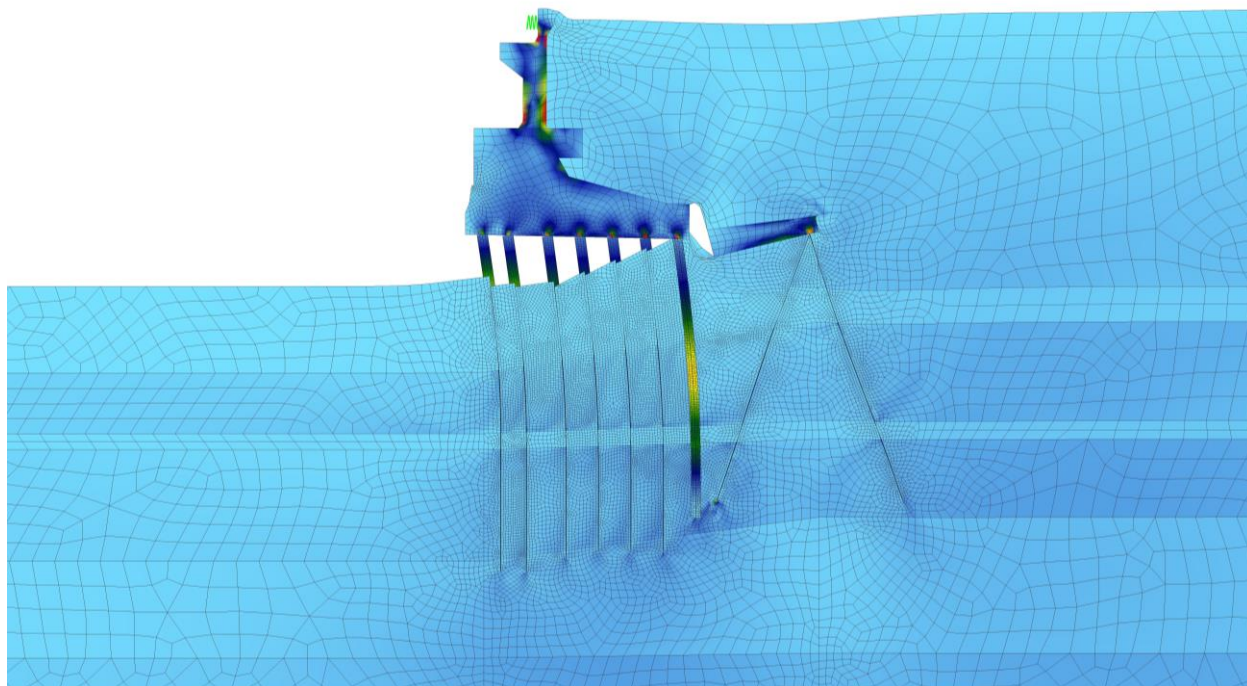
Rys. 6.9. Przyrost przemieszczeń – deformacja przyczółka w fazie 7 – skala: 5:1.

- Wykonana analiza zakładająca scenariusz awarii układu koźłowego pali za przyczółkiem wpisuje się w rzeczywiste deformacje korpusów przyczółków.
  - Przy uwzględnieniu obecnego stanu przemieszczeń poziom naprężeń w palach w przyjętym modelu hipotetycznym nie są przekroczone przy założeniu, że pale te nie uległy erozji biologicznej (pracuje pełen przekrój pala).

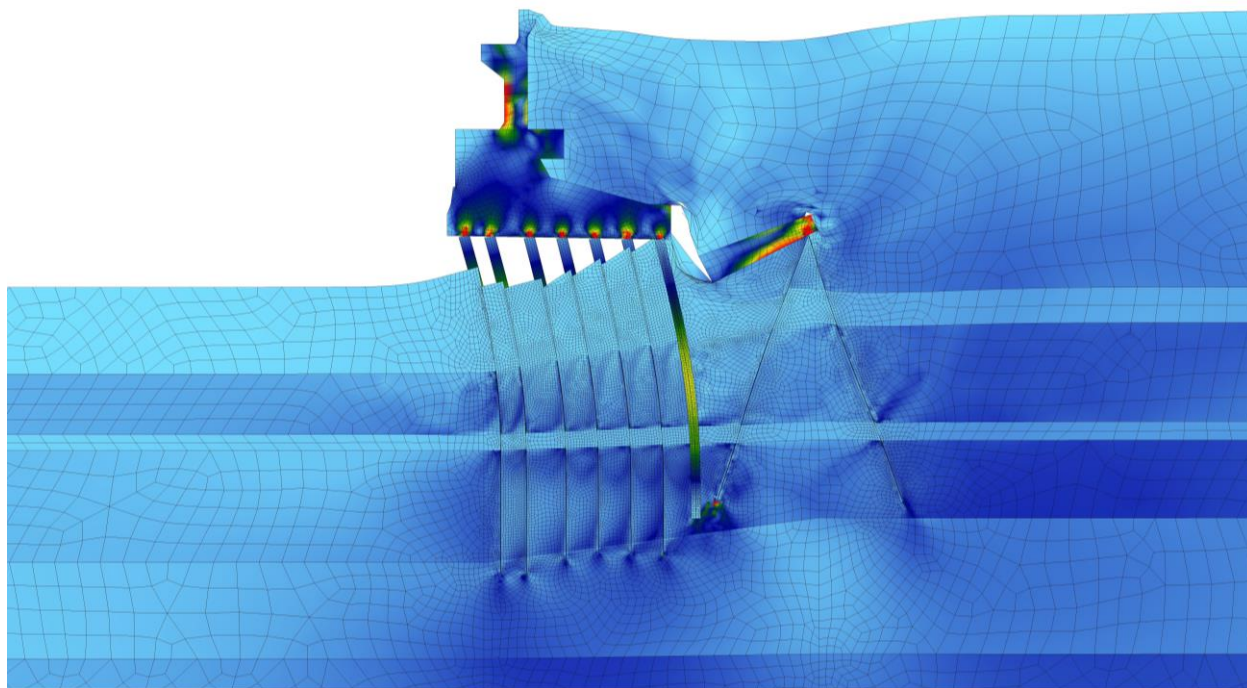
Rys. 6.10. Przyrost przemieszczeń – deformacja przyczółka w fazie 8 – skala: 5:1.

- Analizy numeryczne wskazują, iż w przypadku braku przęśla jako rozpory i degradacji układu koźłowego pod nasypem (rys. 4.2 i 6.1), dojdzie do osunięcia się przyczółków do rzeki.

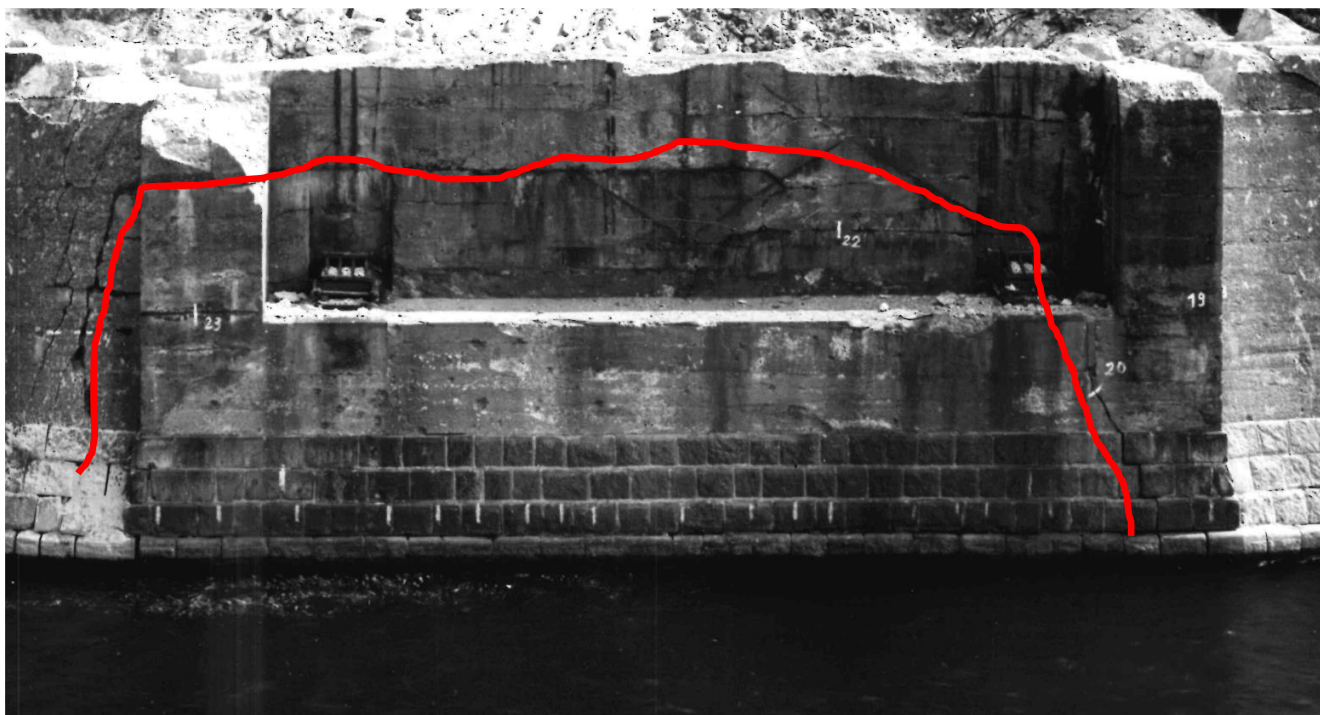
Przyczółki były mocno popękane. Charakter i przebieg pęknięć wskazywał jednoznacznie na nierównomierne osiadanie korpusów przyczółków w stosunku do skrzydełek (rys. 7.4)

Rys. 7.4 a) Historyczne zdjęcia przyczółków (zachodni) z zaznaczoną linią głównego pęknięcia. (źródło ZDiZ Gdańsk).

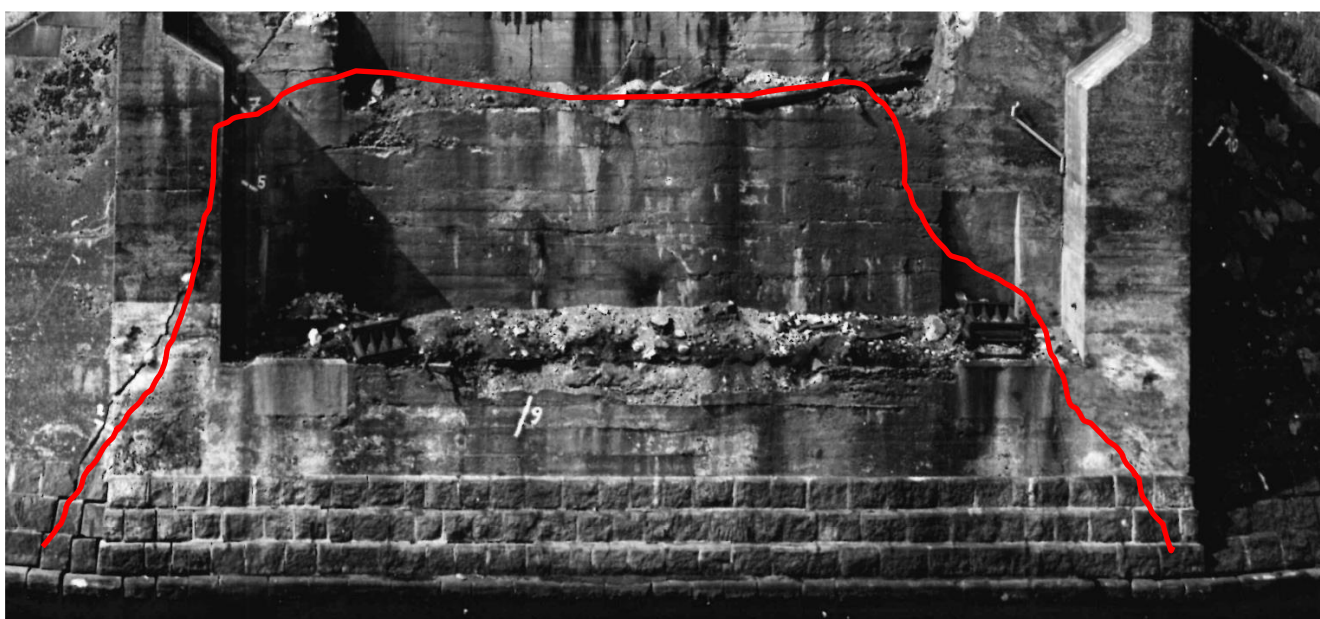
Rys. 7.4 b) Historyczne zdjęcia przyczółków (wschodni) z zaznaczoną linią głównego pęknięcia. (źródło ZDiZ Gdańsk).

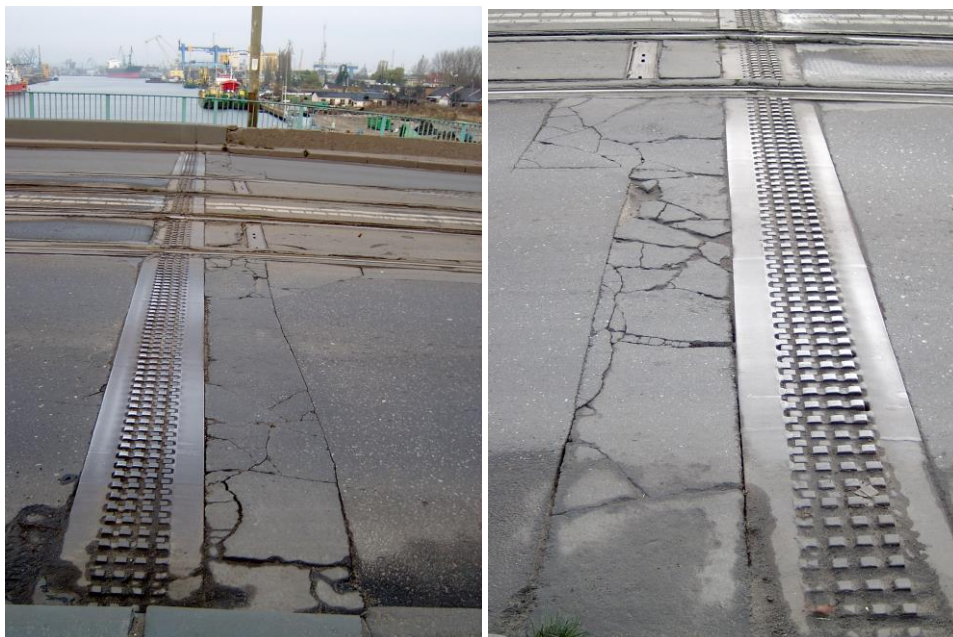
W roku 1989 oddano Most Siennicki do użytkowania. Już wtedy przyczółki zaczęły się przemieszczać w kierunku rzeki. Świadczą o tym zdjęcia zakleszczonych dylatacji (rys. 7.5). Można przypuszczać, że przyczółki utrzymały stateczność dzięki zaparciu się o przesło mostu.

Rys. 7.5 Pierwotna dylatacja na moście [4]. Widoczne całkowite zakleszczenie przy temperaturze powietrza poniżej 10 st. C. (12.11.2004)

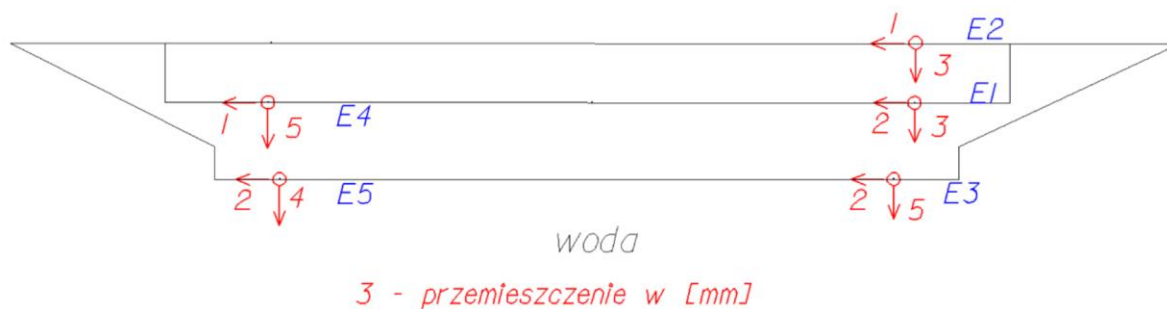
Rys. 7.6 Całkowite przemieszczenia pomierzone od 28.11.2019 na przyczółku wschodnim (Stogi)

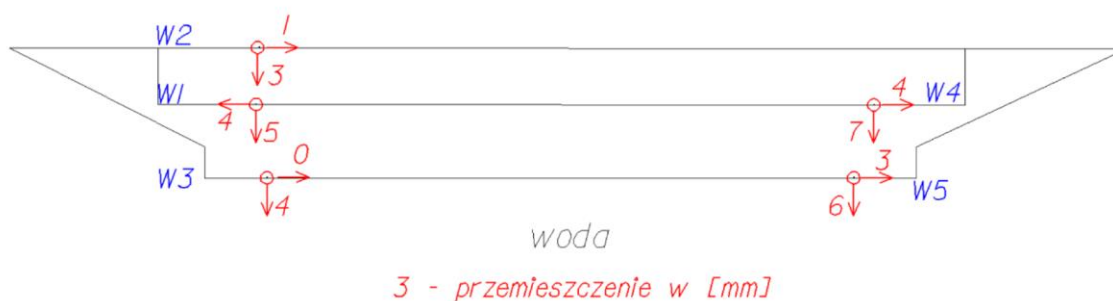
Rys. 7.7 Całkowite przemieszczenia pomierzone od 28.11.2019 na przyczółku zachodnim (Gdańsk)

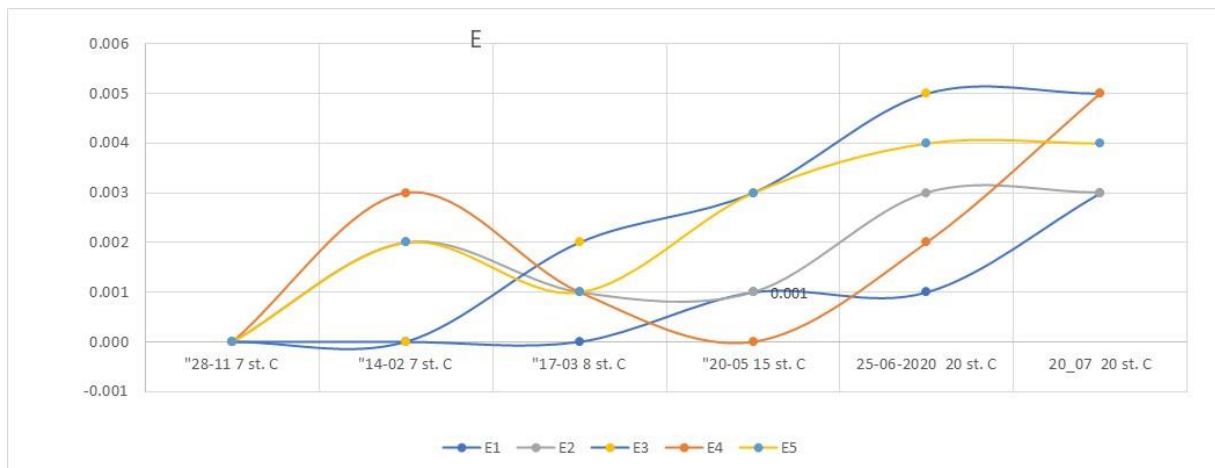
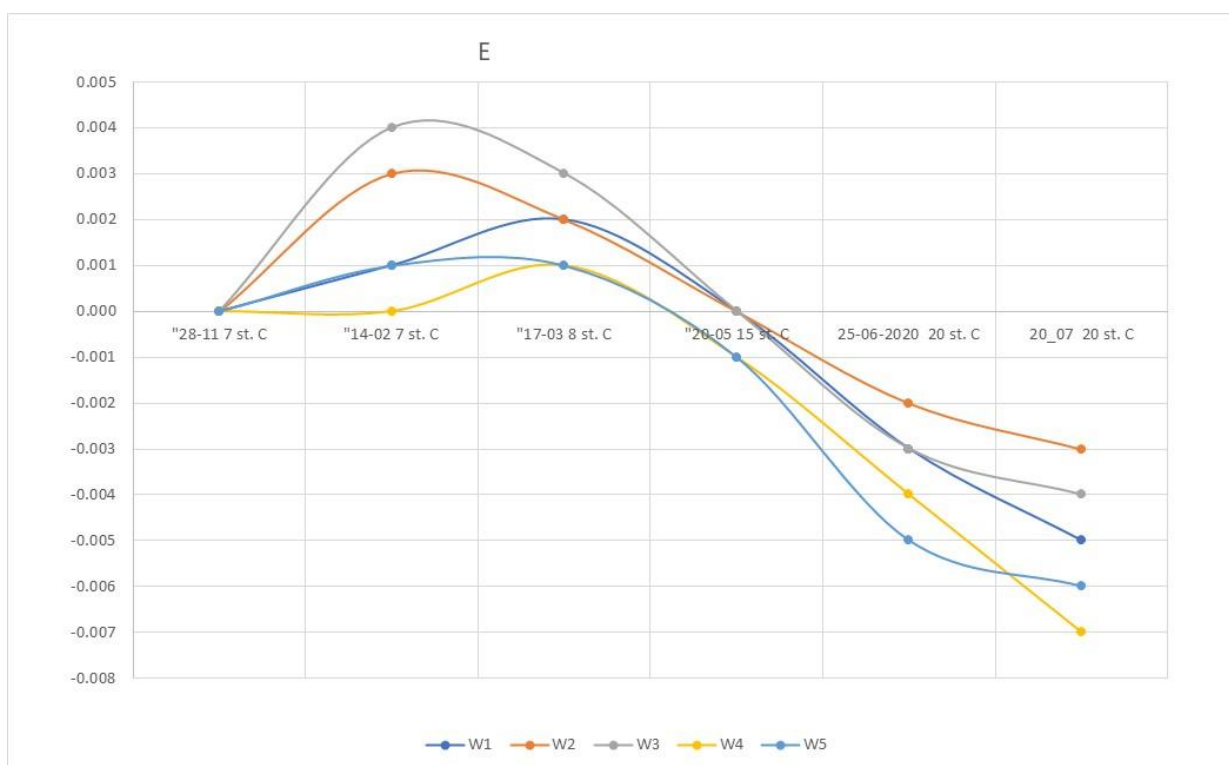
Wyniki zebrane o okresie od 28.11.19 do dzisiaj wskazują na niewielkie ruchy masywów przyczółków. Oznacza to, że prawdopodobnie czynnikiem stabilizującym przemieszczenia jest pręśło mostu pracujące jako rozpora. Mimo wszystko można zaobserwować stałą tendencję. Na wykresach poniżej przedstawiono historię pomierzonych przemieszczeń w okresie od 28.11.2019 do 20.07.2020.

Rys. 7.8 Przemieszczenia w kierunku osi mostu w czasie [mm]

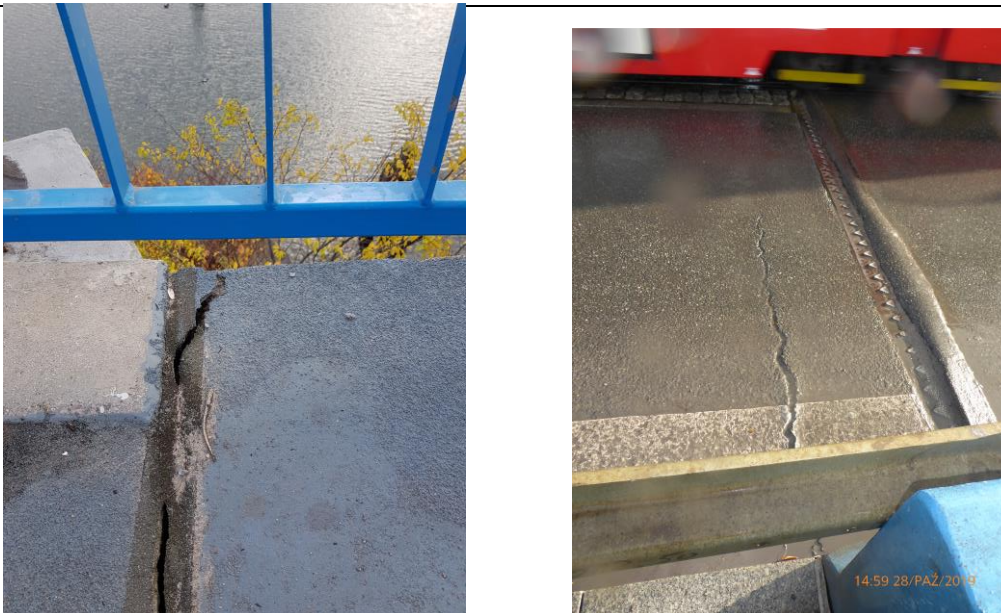
W obu przyczółkach widać gołym okiem objawy przemieszczeń (rys. 7.9)

Rys. 7.9 Pęknięcia po remoncie w 2015 roku. Na lewo przyczółek zachodni (krzywa W1-W3 na wykresie). Na prawo przyczółek wschodni (krzywa E4 i E5 na wykresie)

Jeżeli przyjmujemy, że w okresie 5 miesięcy nastąpiło przesunięcie ~3 do 6 mm, daje to nam przyrost roczny na poziomie 7-14 mm. Prędkość przemieszczeń jest realistycznie określona i odpowiada czasowi całkowitego zakleszczenia się dylatacji po ostatnim remoncie.

- Konstrukcja przyczółków wymaga całkowitego przebudowania w zakresie korpusów i posadowienia.
- Z uwagi na znikomy udział ruchu na obiekcie w całości obciążeń dopuszcza się eksploatację mostu. Jednak w celu wyeliminowania potencjalnych efektów dynamicznych wprowadza się ograniczenia. Ogranicza się ruch do pojazdów o masie całkowitej max 10 T z wyłączeniem komunikacji miejskiej. Wprowadza się ograniczenie prędkości tramwajów do max 30 km/h.

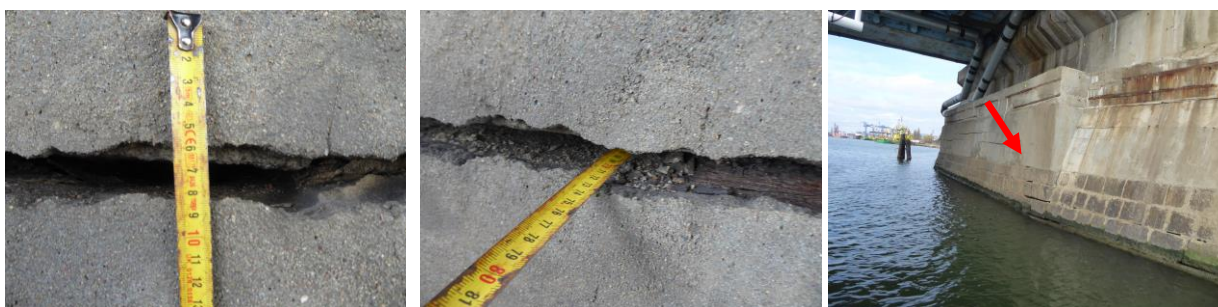
Dodatkowym elementem potwierdzającym złą sytuację jest stan techniczny części żelbetowej i kamiennej przyczółków. Szczególnie widać degradację na przyczółku wschodnim (rys. 7.10). Pęknięcia osiągają tam rozwarście 20 mm i głębokość min. 700 mm. Można zatem się spodziewać, że są to pęknięcia całego korpusu.

Rys. 7.10 Pęknięcia korpusu przyczółka wschodniego

Biorąc pod uwagę stan techniczny przyczółka (liczne rysy i spękania), opisane w materiałach historycznych jego zniszczenia związane z wysadzeniem mostu w roku 1945, historię remontów oraz pomiary geodezyjne można stwierdzić, że proces destrukcji przyczółków postępuje i w przypadku braku interwencji doprowadzi do ich zniszczenia.
