**POLITECHNIKA
GDAŃSKA**

OPINIA TECHNICZNA

Monitoring przemieszczeń przyczółków mostu Siennickiego nad Martwą Wisłą w Gdańsku wraz z raportami dotyczącymi możliwości jego dalszej eksploatacji.

Raport z okresu 14.08.2024 – 13.09.2024

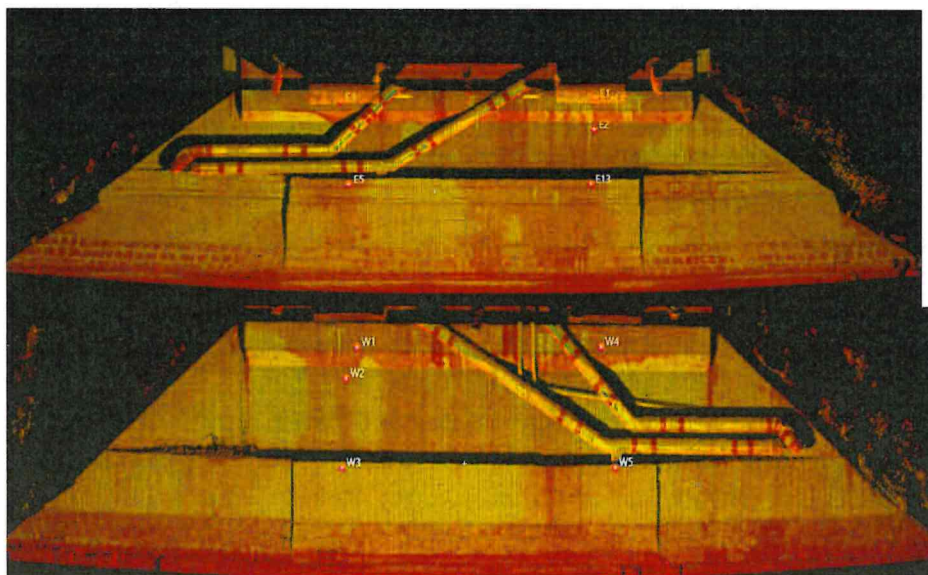
Rys. 4.1 Umieszczenie geodezyjnych punktów pomiarowych

Pomiary są prowadzone w punktach zlokalizowanych na ścianach przyczółków. Wyniki przemieszczeń punktów poprzedzonych literą W odnoszą się do przyczółka zachodniego. Wyniki przemieszczeń punktów poprzedzonych literą E odnoszą się do przyczółka wschodniego. Umieszczenie punktów pomiarowych pokazano na rys. 4.1 .

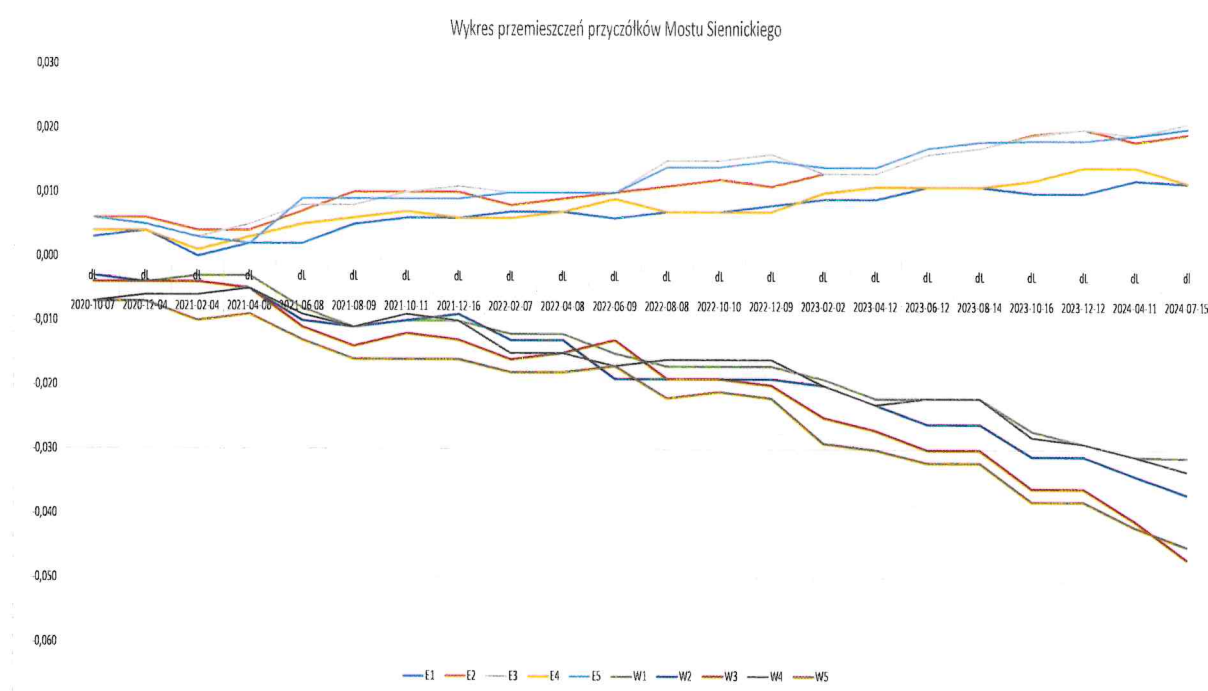
Rys. 4.2 Wyniki pomiarów przemieszczeń poziomych na kierunku osi podłużnej mostu

- Proces przemieszczania się przyczółków do rzeki konsekwentnie postępuje. Dzięki zaparciu się o przęsło deformacje w górnych punktach pomiarowych są mniejsze niż w dolnych. Następuje tam ciągła degradacja ścianek żwirowych
- Widoczne są zwiększające się przemieszczenia dolnej części przyczółka zachodniego. Proces ten nabiera przyspieszenia.
