**POLITECHNIKA  
GDAŃSKA**

## **OPINIA TECHNICZNA**

**Monitoring przemieszczeń przyczółków mostu Siennickiego nad Martwą Wisłą w Gdańsku wraz z raportami dotyczącymi możliwości jego dalszej eksploatacji.**

**Raport z okresu 14.09.2024 – 14.10.2024**

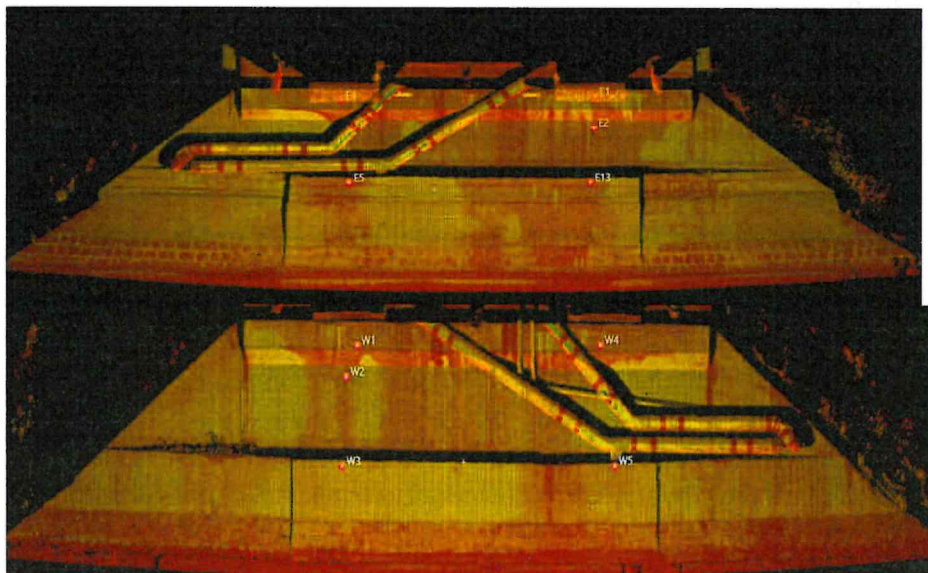
Rys. 4.1 Umieszczenie geodezyjnych punktów pomiarowych

Pomiary są prowadzone w punktach zlokalizowanych na ścianach przyczółków. Wyniki przemieszczeń punktów poprzedzonych literą W odnoszą się do przyczółka zachodniego. Wyniki przemieszczeń punktów poprzedzonych literą E odnoszą się do przyczółka wschodniego. Umieszczenie punktów pomiarowych pokazano na rys. 4.1 .

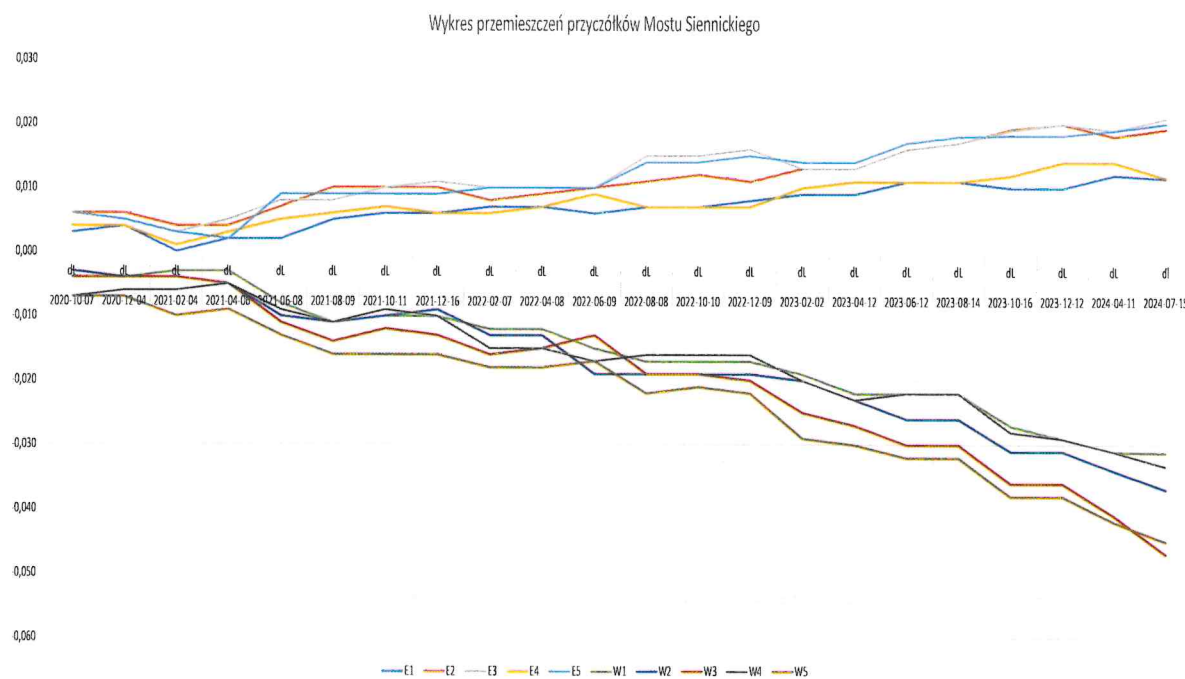
Rys. 4.2 Wyniki pomiarów przemieszczeń poziomych na kierunku osi podłużnej mostu

- Proces przemieszczania się przyczółków do rzeki konsekwentnie postępuje. Dzięki zaparciu się o przęsło deformacje w górnych punktach pomiarowych są mniejsze niż w dolnych. Następuje tam ciągła degradacja ścianek żwirowych
- Widoczne są zwiększające się przemieszczenia dolnej części przyczółka zachodniego. Proces ten nabiera przyspieszenia.
