**POLITECHNIKA
GDAŃSKA**

OPINIA TECHNICZNA

Monitoring przemieszczeń przyczółków mostu Siennickiego nad Martwą Wisłą w Gdańsku wraz z raportami dotyczącymi możliwości jego dalszej eksploatacji.

Raport z okresu 14.10.2024 – 14.11.2024

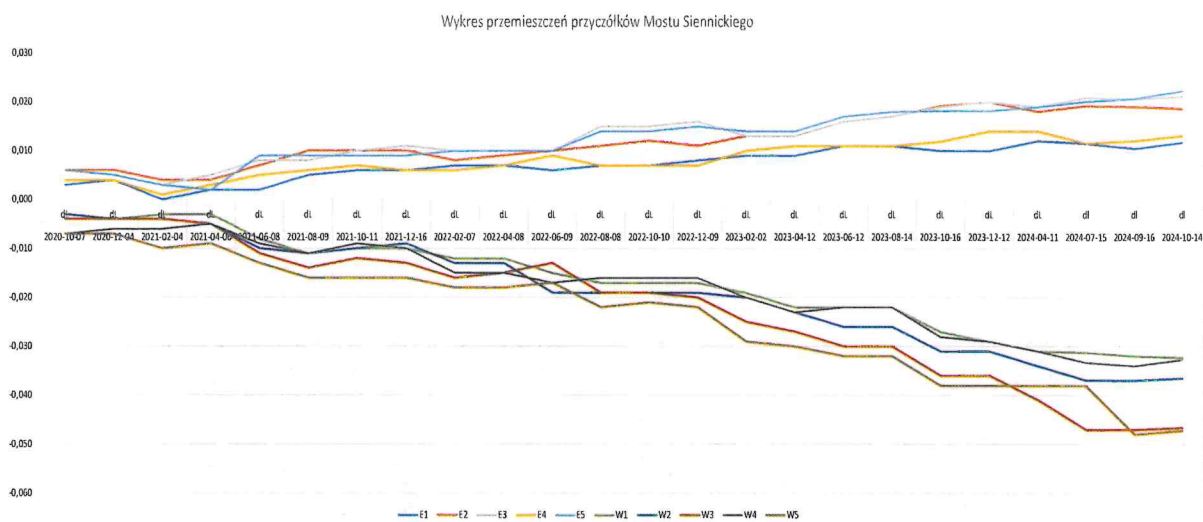
Rys. 4.2 Wyniki pomiarów przemieszczeń poziomych na kierunku osi podłużnej mostu

Bieżący raport nie zawiera interpretacji przemieszczeń z powodu braku danych.

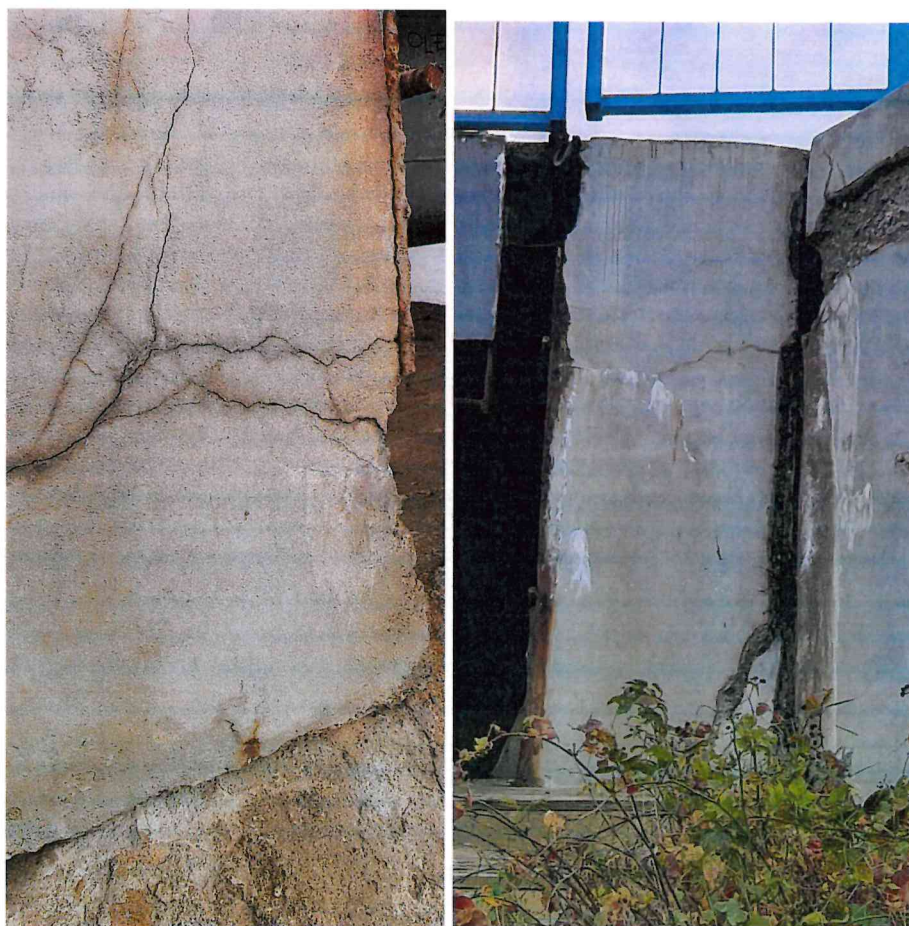
Rys. 6.1. Ścianki żwirowe (z lewej) od strony Stogów i od strony Gdańska

- Postępują pęknięcia na ściankach żwirowych obu przyczółków. Praktycz można uznać, że połączenie ścianek żwirowych z przyczółkiem nie ma

zdolności przejmowania dalszych obciążeń (foto. poniżej). Znacznie gorzej wygląda zewnętrznie ścianka od strony Stogów.
