# KARTA ADRESOWA ZABYTKU

**Historyczny zespół budynków mieszkalnych**

**ul. Polanki 94, 95, 97  
dz. nr 327, 330, 333, obr. 029**

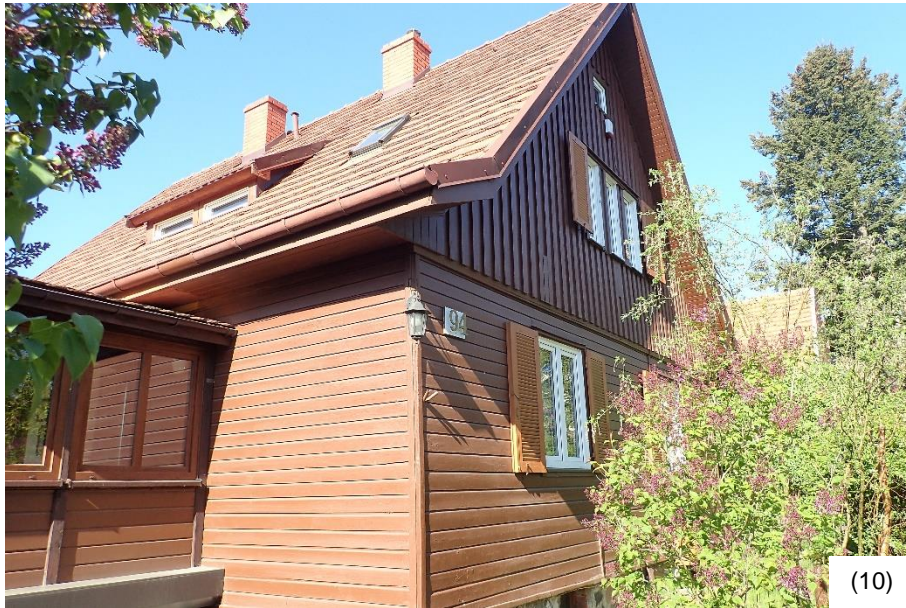
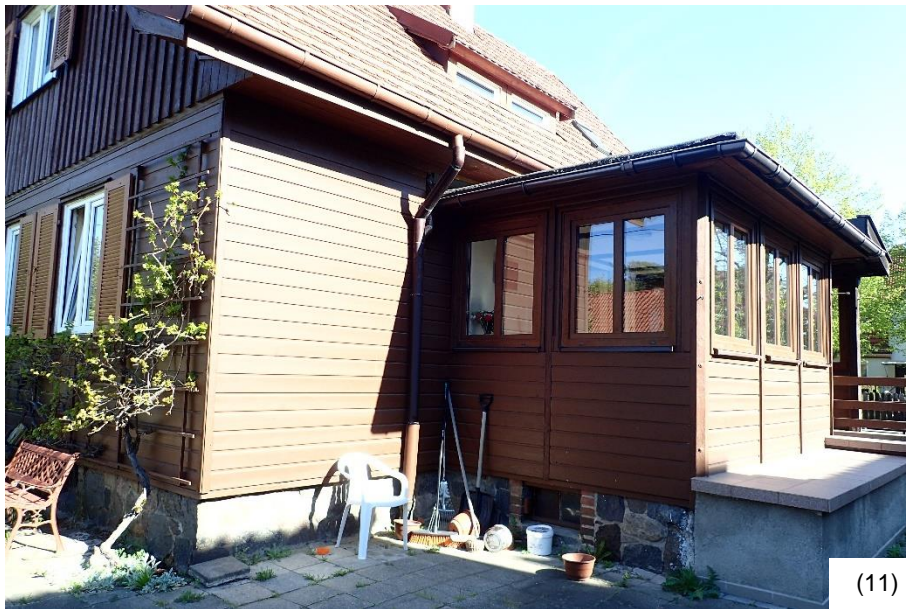
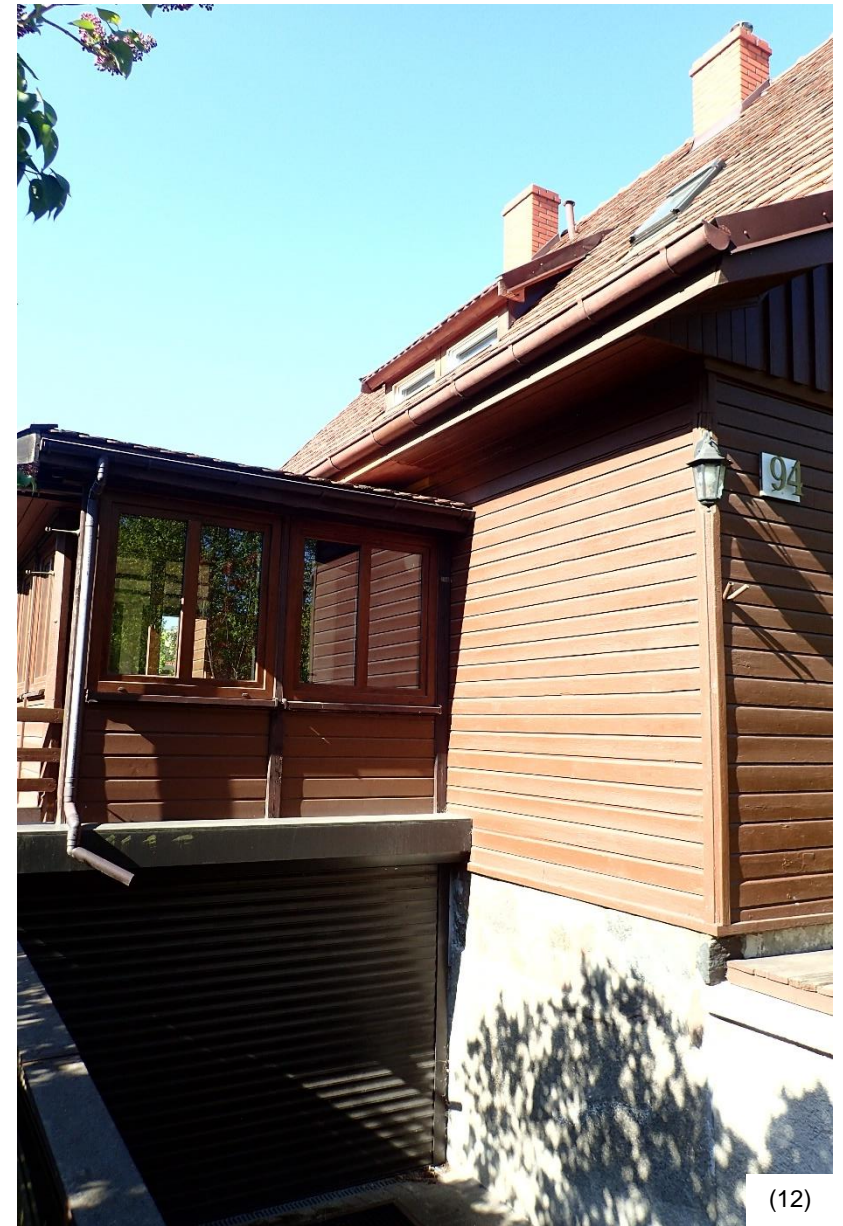
Elewacje budynku o nr 94 są odeskowane. Na parterze deski zostały ułożone poziomo, a w szczytach pionowo. Stolarka okienna i drzwiowa została w większości wymieniona na nową, wykonaną z PCV. Dach pokrywa dachówka ceramiczna karpiówka ułożona w koronkę. We wschodniej połaci dachu znajduje się lukarna. Ponadto, w obu połaciach wprowadzono pojedyncze okna połaciowe.

Budynek o nr 94, narożnik północno-wschodni (10), narożnik południowo-wschodni (11), ganek i garaż od strony północnej (12). Fot. A. Kołodziejczyk, 10.05.2023 r.

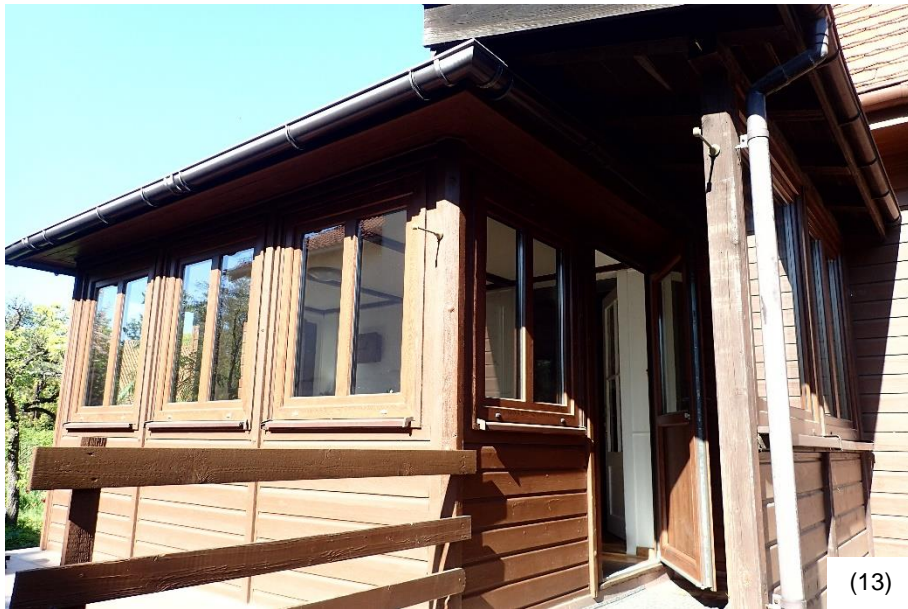
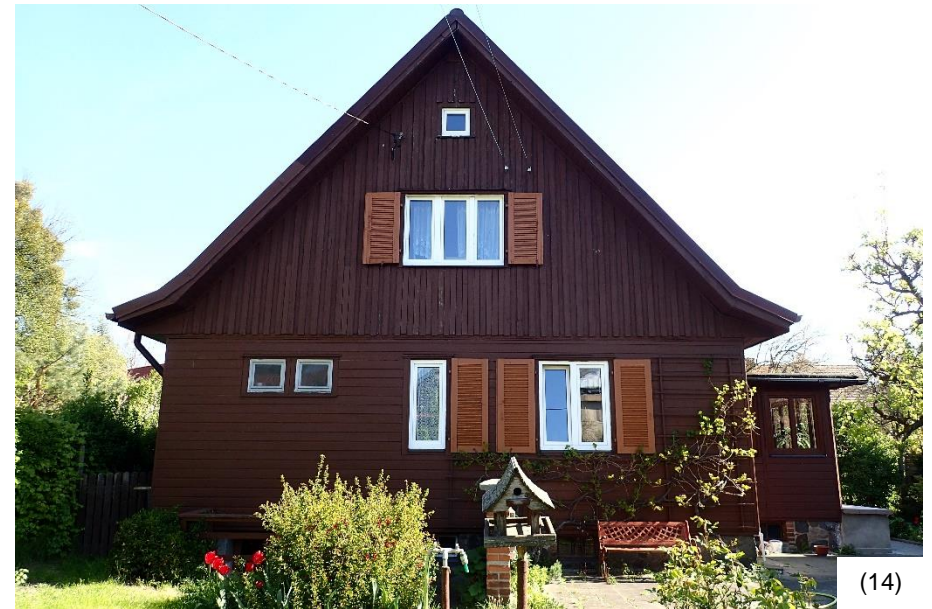
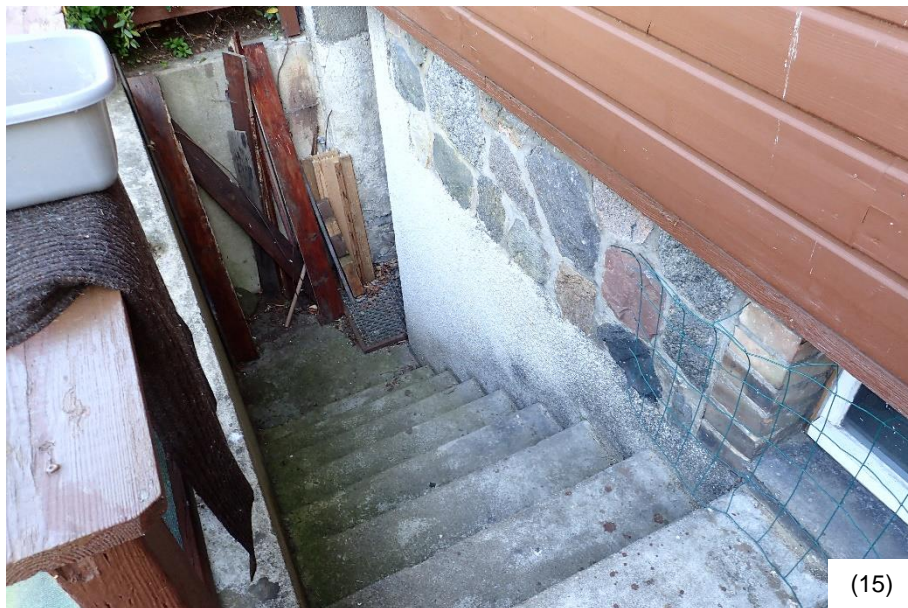
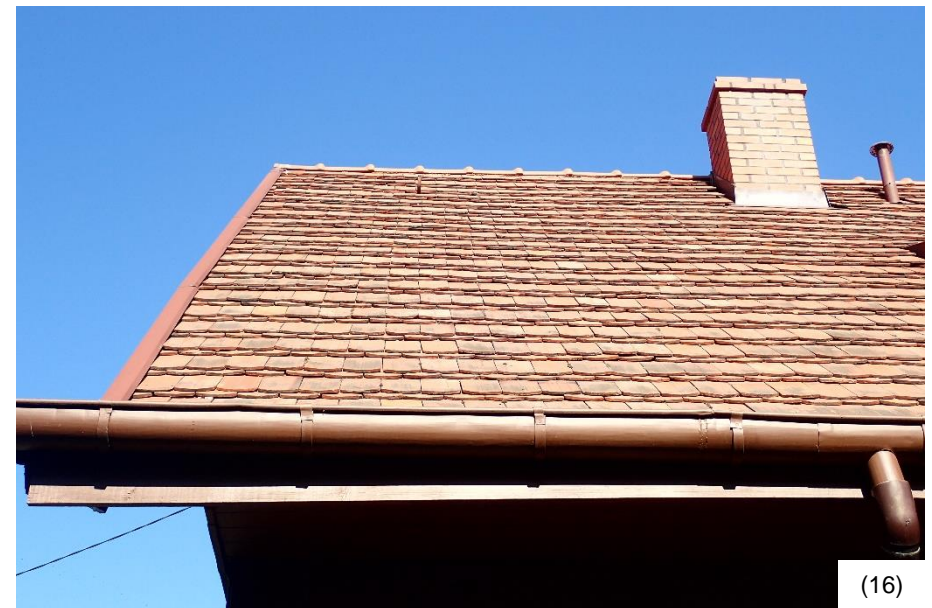
Budynek o nr 94, ganek (13), elewacja południowa (14), wejście do piwnicy znajdujące się po południowej stronie budynku (15), fragment wschodniej połaci dachu (16).  
Fot. A. Kołodziejczyk, 10.05.2023 r.

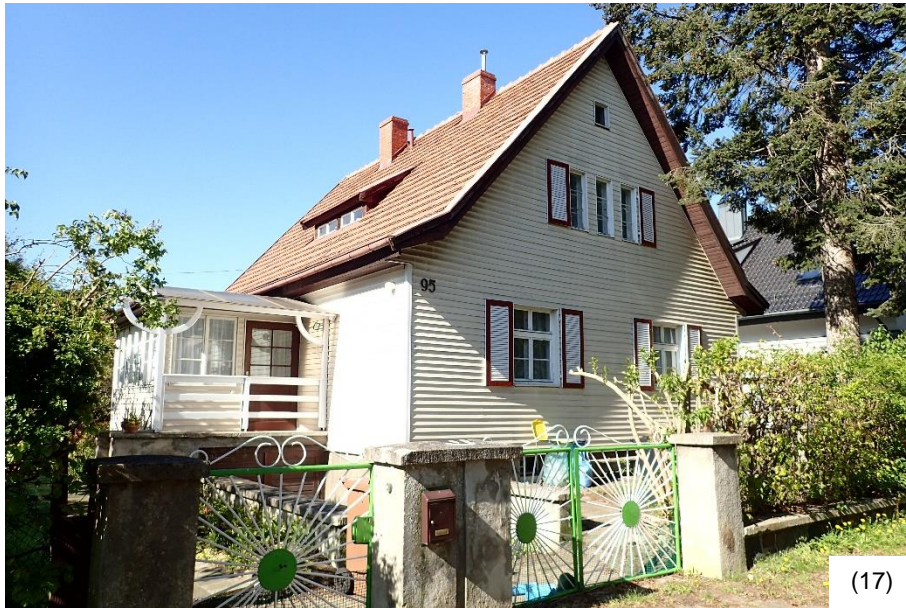
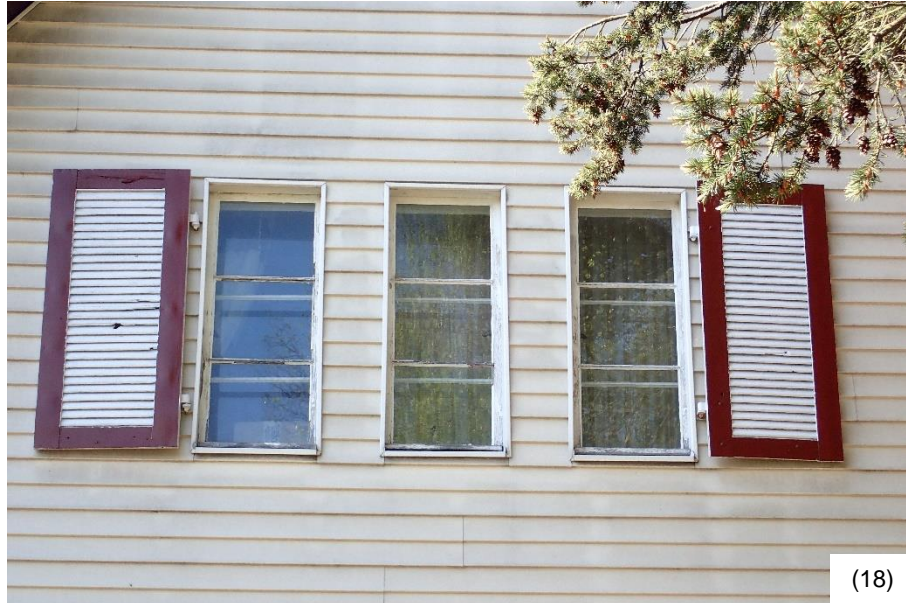
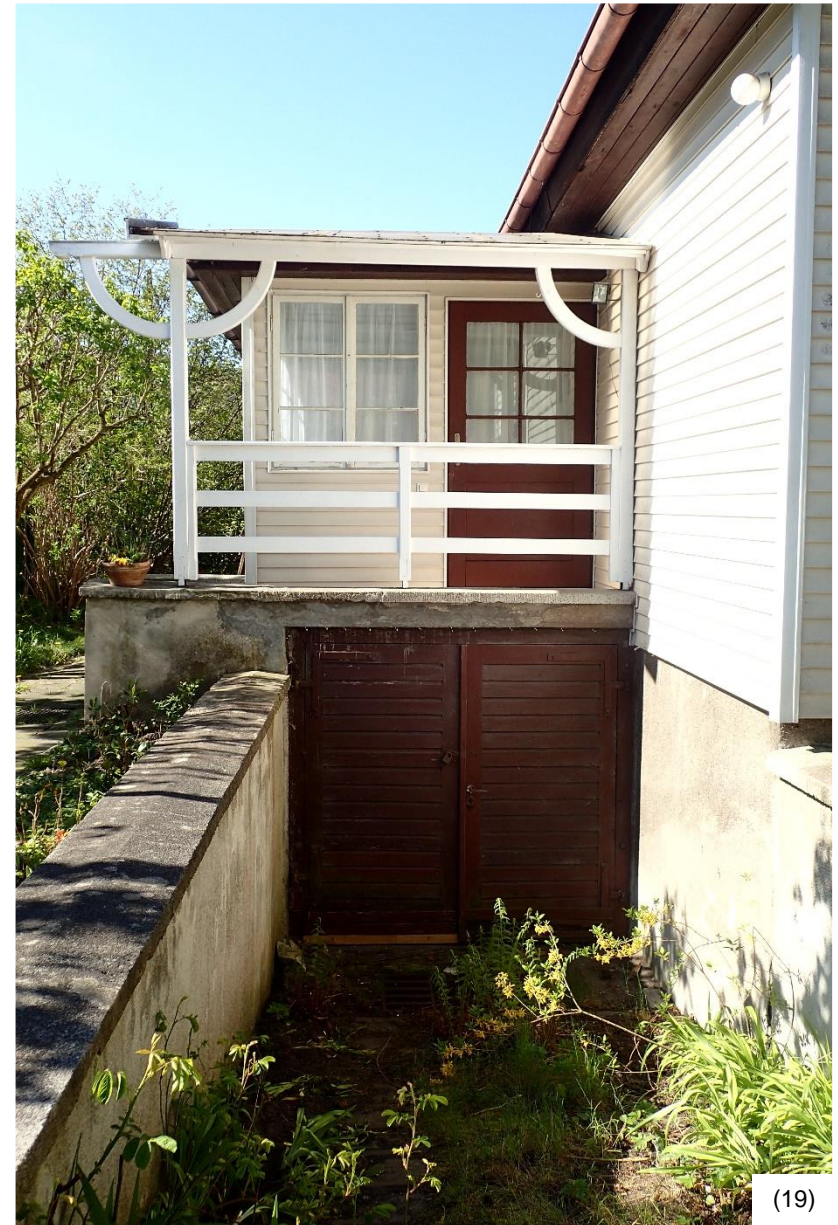
W budynku o nr 95 elewacje zostały pokryte wtórną okładziną – sidingiem. Okna są drewniane, skrzynkowe. Pokrycie dachu stanowi dachówka ceramiczna karpiówka ułożona w koronkę. We wschodniej połaci dachu znajduje się lukarna.

Budynek o nr 95, elewacja frontowa (17), okna zlokalizowane na pierwszym pięttrze budynku (18), ganek i garaż (15). Fot. A. Kołodziejczyk, 10.05.2023 r.

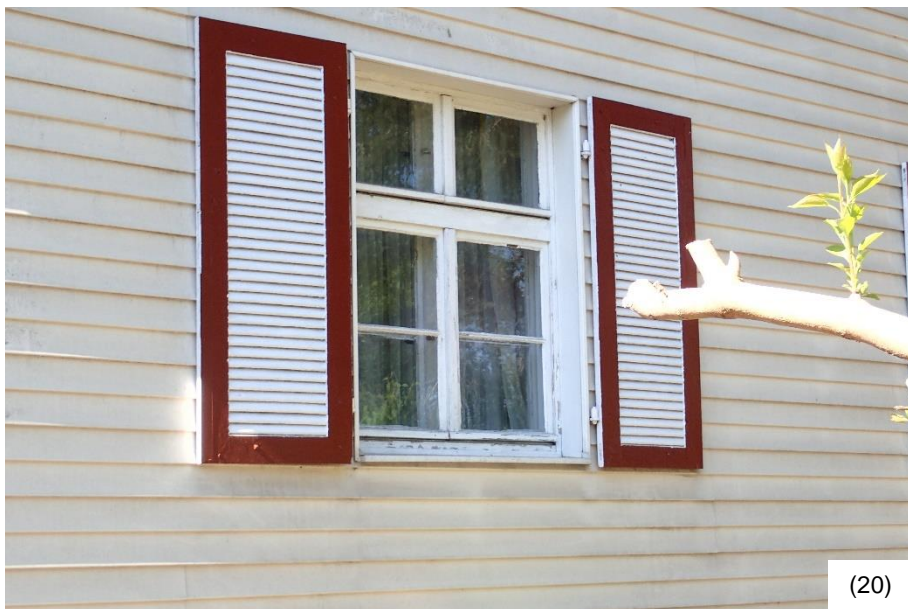
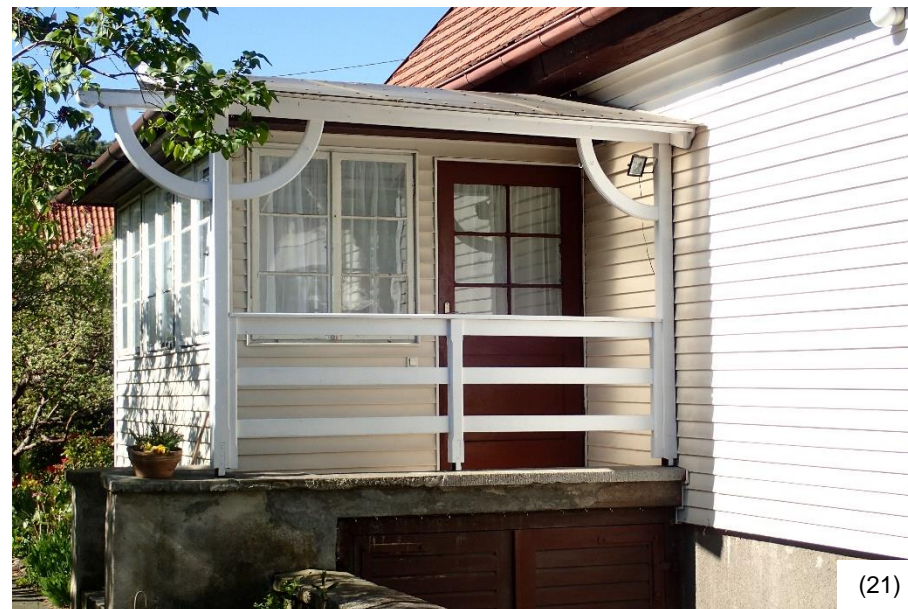
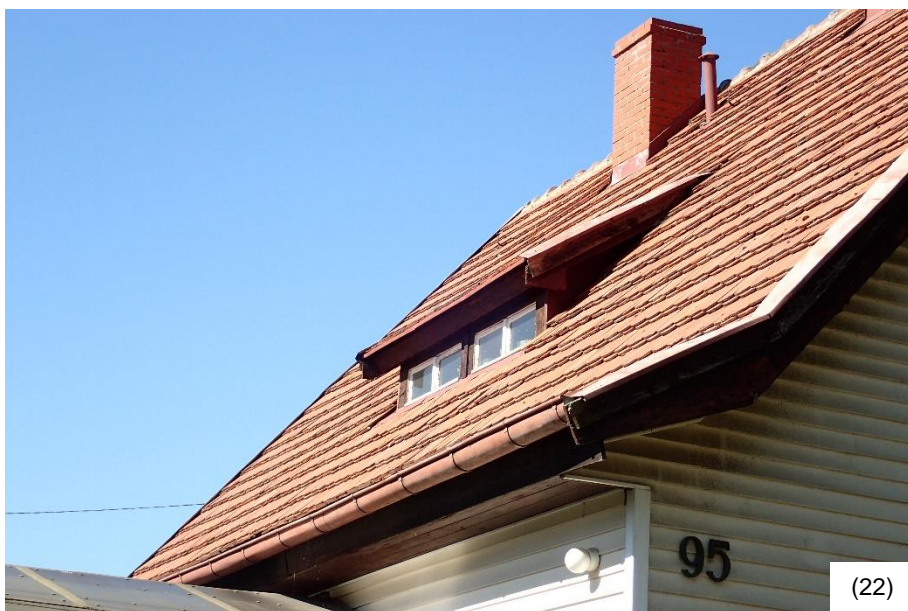
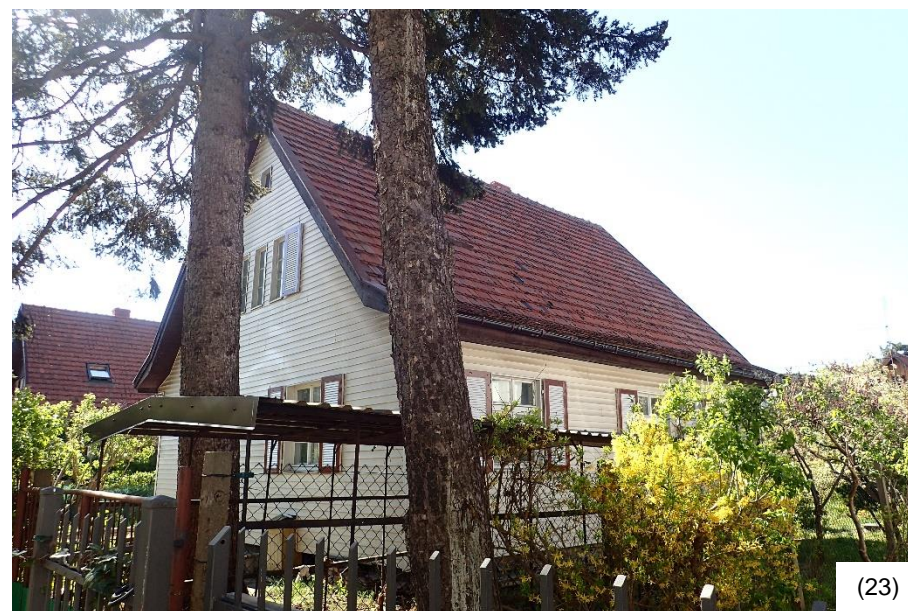
Budynek o nr 95, okno zlokalizowane na parterze od strony północnej (20), ganek (21), wschodnia połać dachu (22), elewacje północna i zachodnia budynku (23).  
Fot. A. Kołodziejczyk, 10.05.2023 r.

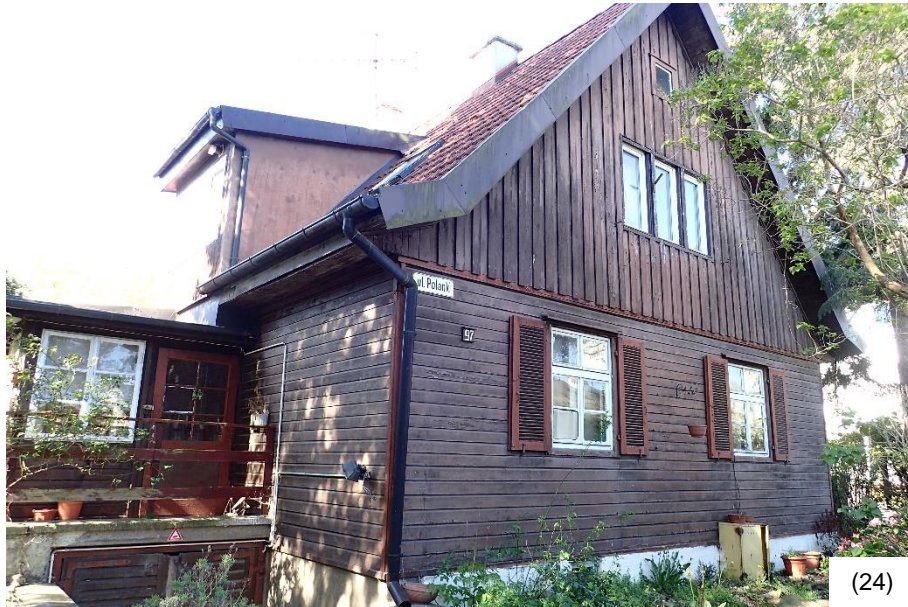
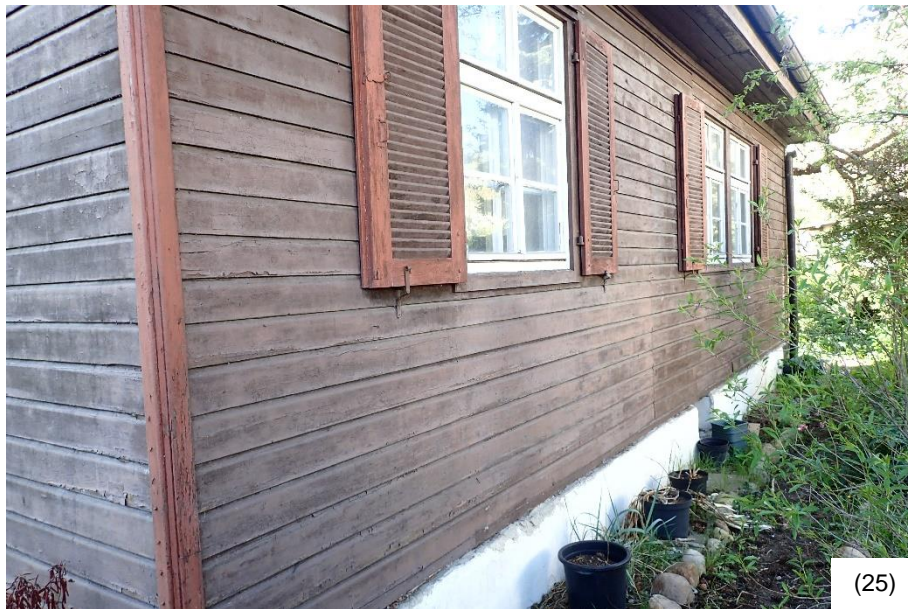
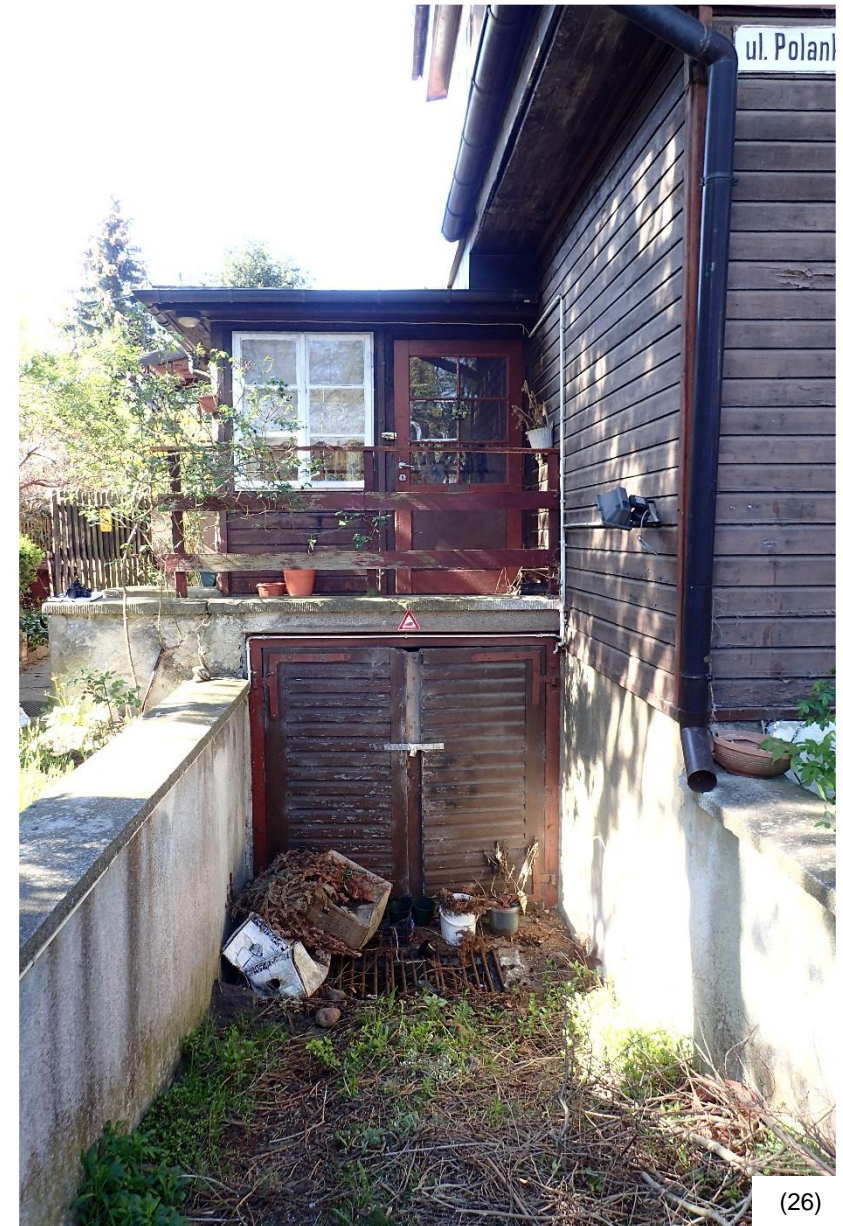
W budynku o nr 97 analogicznie, jak w budynku o nr 94 elewacje są odeskowane. Na poziomie parteru deski ułożono poziomo, na poziomie poddasza pionowo. Ganek został rozbudowany w kierunku południowym. Pokrycie dachu stanowi ceramiczna dachówka esówka. We wschodniej połaci dachu w miejscu lukarny znajduje się wtórna facjata oraz okno połaciowe. Drzwi i część okien jest drewniana. Są to okna skrzynkowe. W części stolarka okienna została wymieniona na okna wykonane z PCV.

Budynek o nr 97, elewacja północna i wschodnia budynku (24); elewacja zachodnia (25), ganek i garaż (26). Fot. A. Kołodziejczyk, 10.05.2023 r.

Ważne jest zachowanie historycznego kształtu bryły, wystroju elewacji oraz elementów budynku, takich jak pokrycie dachu, stolarki drzwiowej i okiennej. Wskazane jest przeprowadzenie prac konserwatorskich elewacji i stolarki okiennej w budynku o nr 97. Korzystne byłoby ujednolicenie nowej stolarki w sposób nawiązujący do wyglądu historycznego.

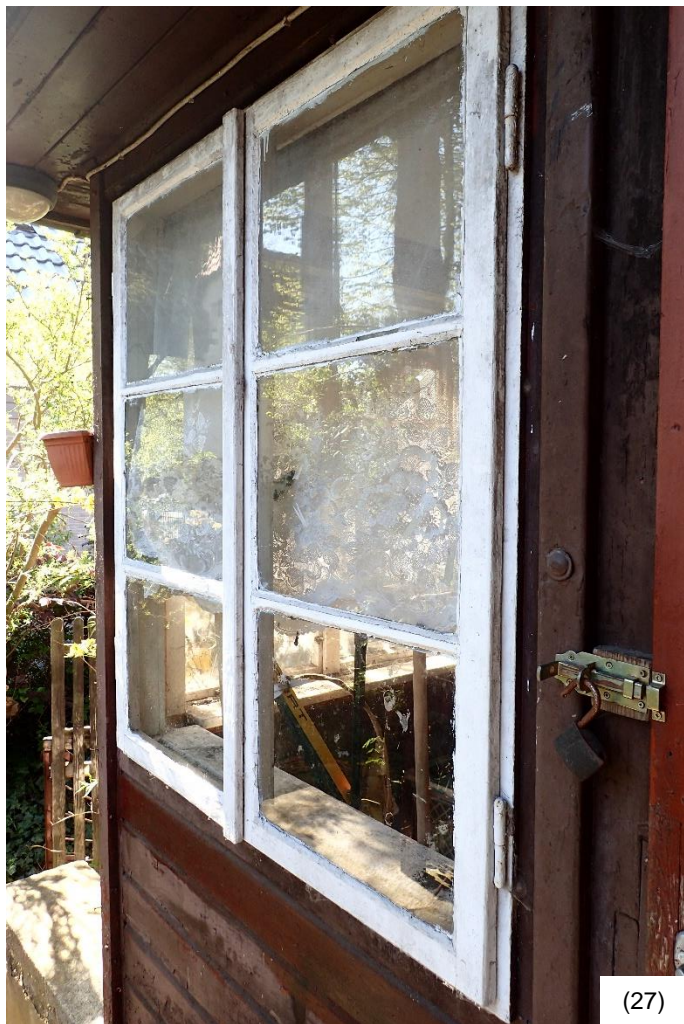
(27)

Budynek o nr 97, stolarka okienna przy wejściu do ganka (27), południowy fragment wtórnie rozbudowanego ganka (28); elewacja południowa budynku i ganka (29).  
Fot. A. Kołodziejczyk, 10.05.2023 r.
