UCHWAŁA NR
RADY MIASTA GDAŃSKA

**w sprawie uzgodnienia realizacji inwestycji celu publicznego w obrębie strefy ochrony
pomników przyrody**

OPINIA DENDROLOGICZNA

**PROJEKT BUDOWLANY REMONT CIĄGU PIESZO-JEZDNEGO ORAZ ZJAZDU DO
INWESTYCJI PRZY ULICY POMORSKIEJ 68 W GDAŃSKU**

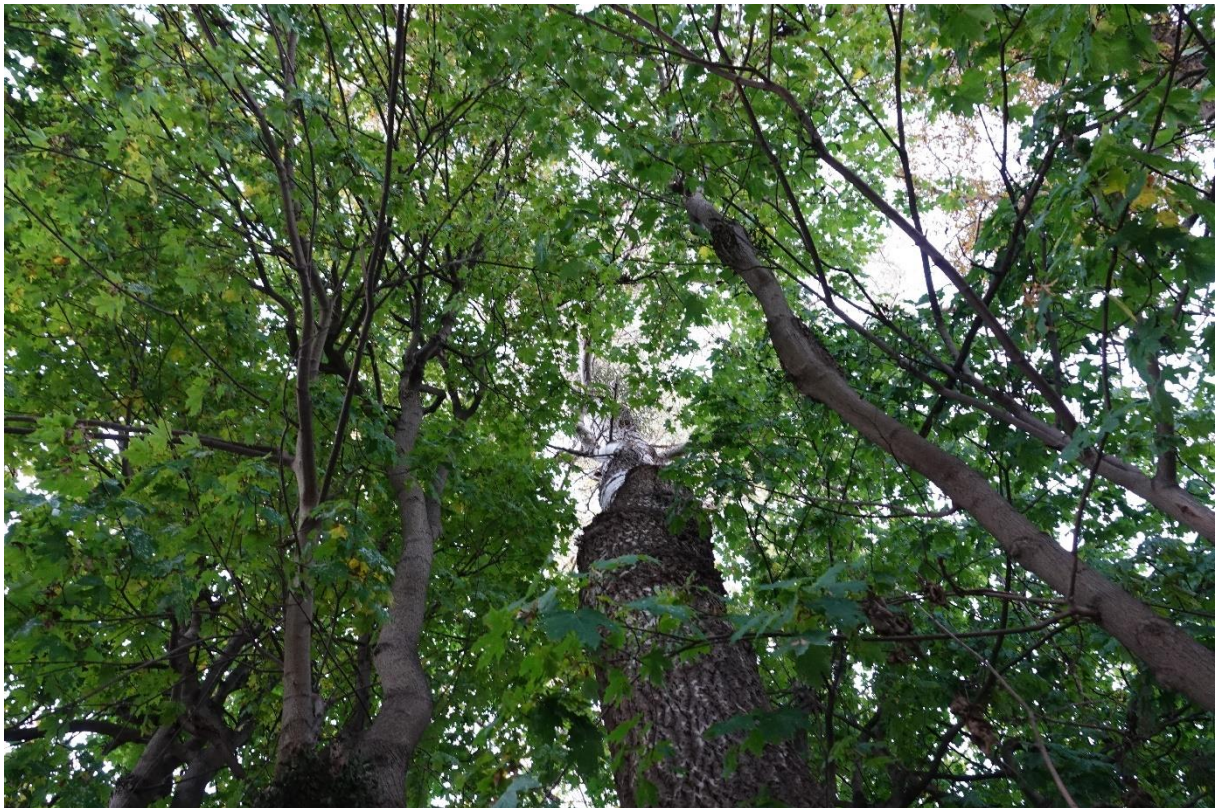
3.	Topola biała <i>Populus alba</i>	345	2	CD	Drzewo pomnikowe, oznaczone zieloną tabliczką. Drzewo zakażone jemiolą. Na drzewie, zarówno w odziomku, jak i wysoko na pniu widoczne owocniki grzyba. Drzewo przebadane tomografem i testem obciążeniowym elasto in clino – wyniki badań pod tabelką. Strona lewa od głównej drogi.

Fot. 4 Pomnikowa topola biała.

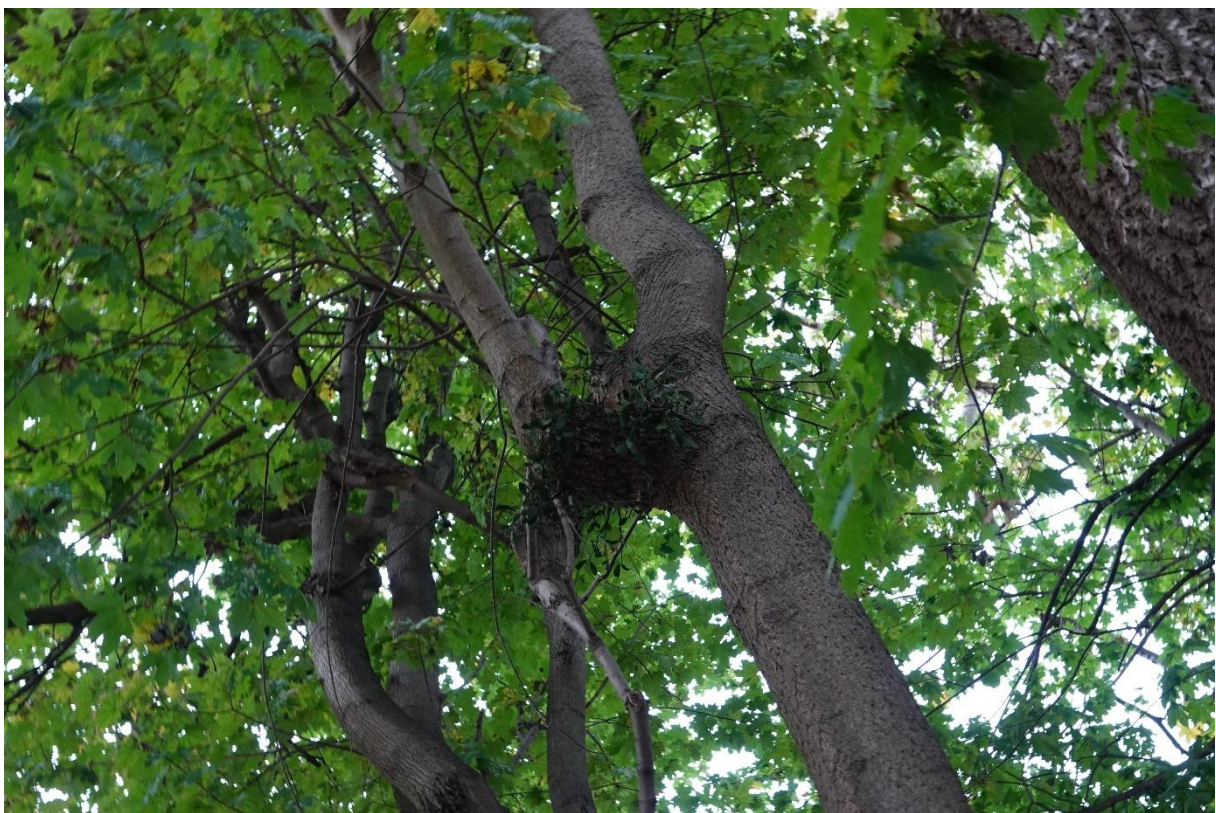
Fot. 5 Krzewy jemioly na klonach pospolitych.

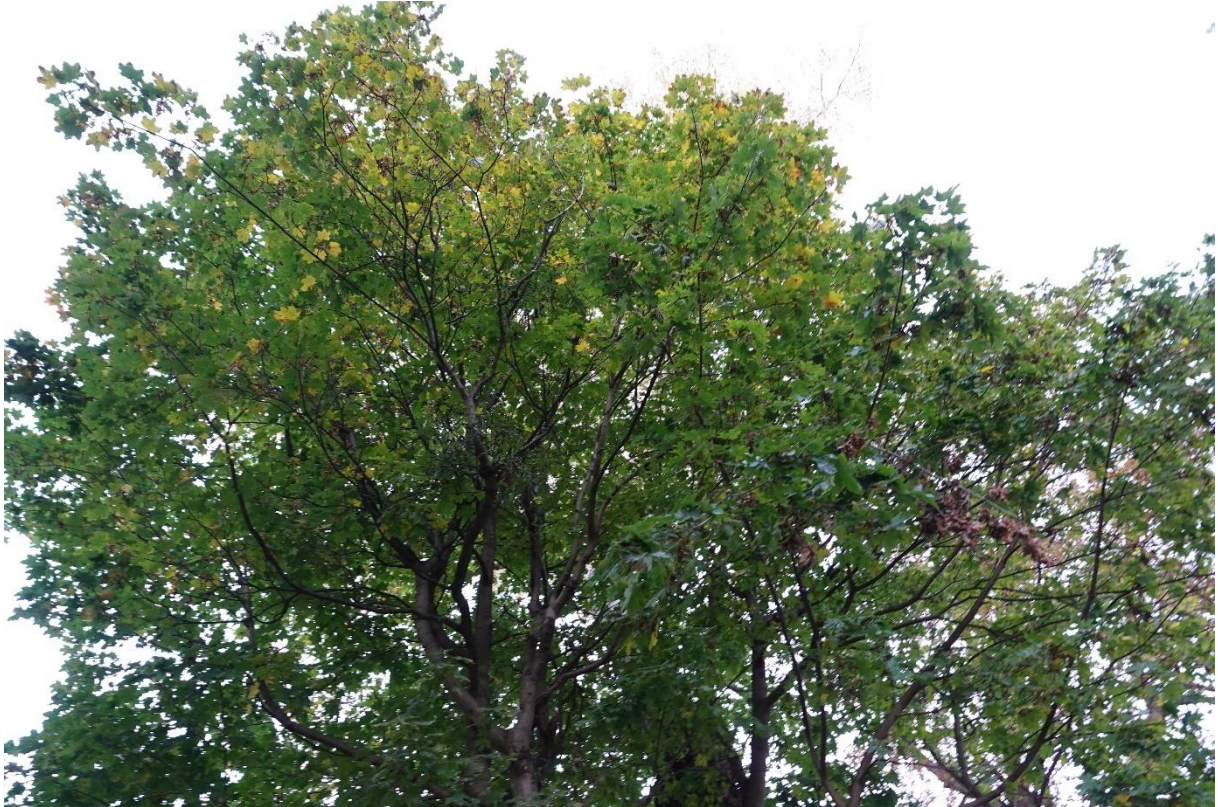
Fot. 6 Ocena witalności wg skali Roloffa - brzeżnej witalności korony.

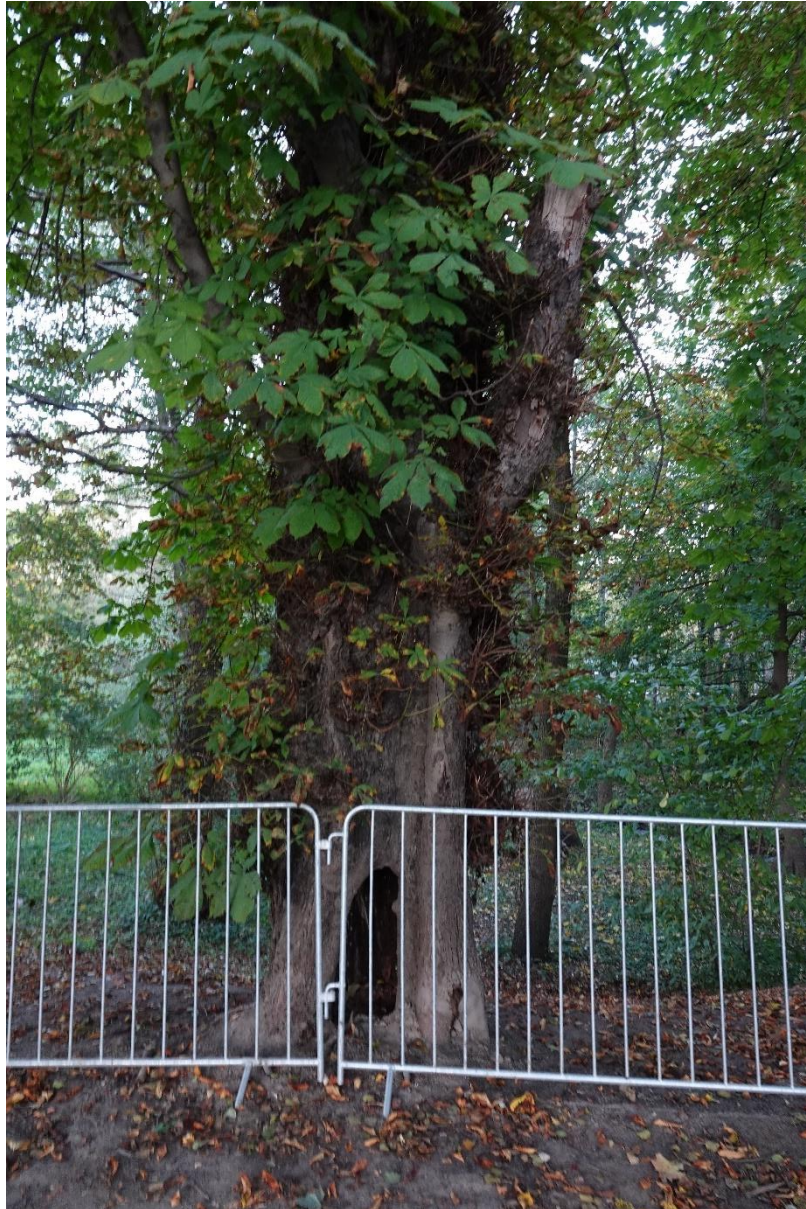
Fot. 7 Rozwinięte pędy reiterowe - odpowiedź drzewa na kłopoty w strefie korzeniowej. U dołu widoczny duży wlot dziupli kominowej.

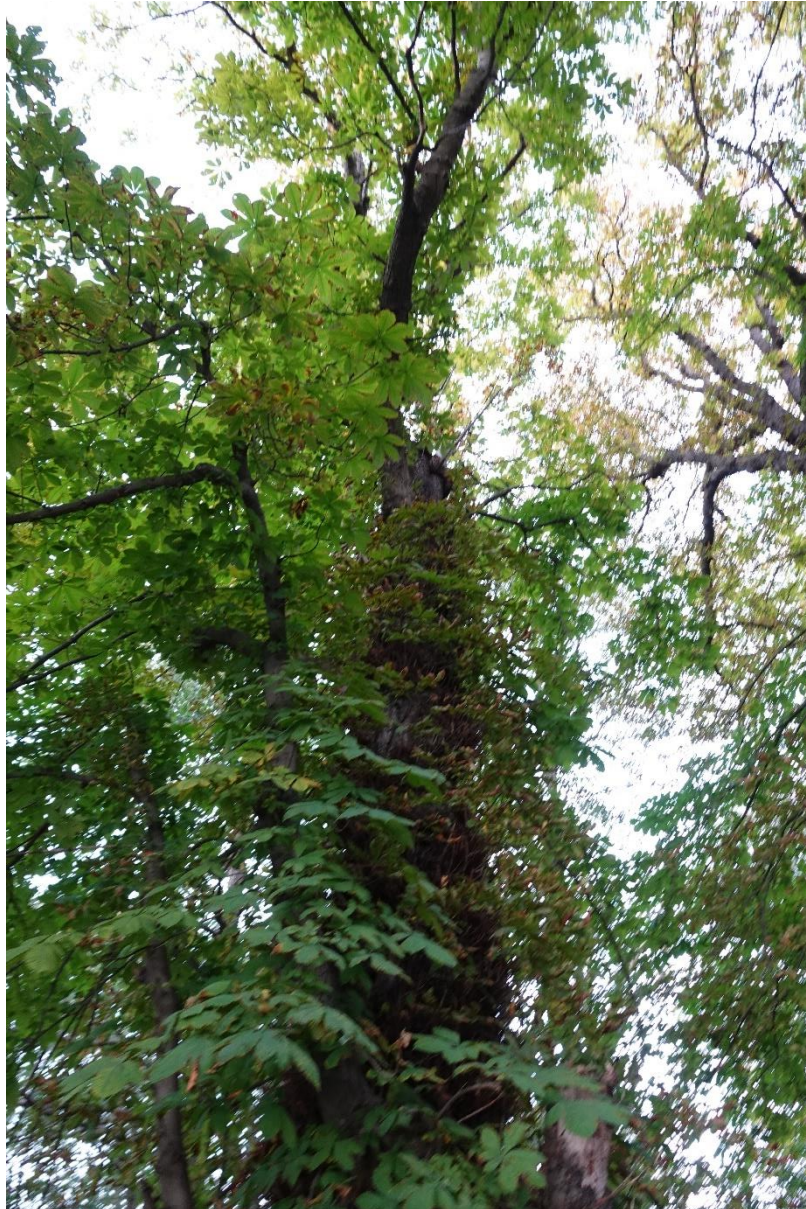
Fot. 8 Ocena stanu koron przedmiotowych drzew. Większość okazów wykazuje cechy 2 i 3 stopnia wg skali Roloffa oznaczającego stagnację i rezygnację, a więc drzewa o zahamowanym przyroście pędów lub obumierające.

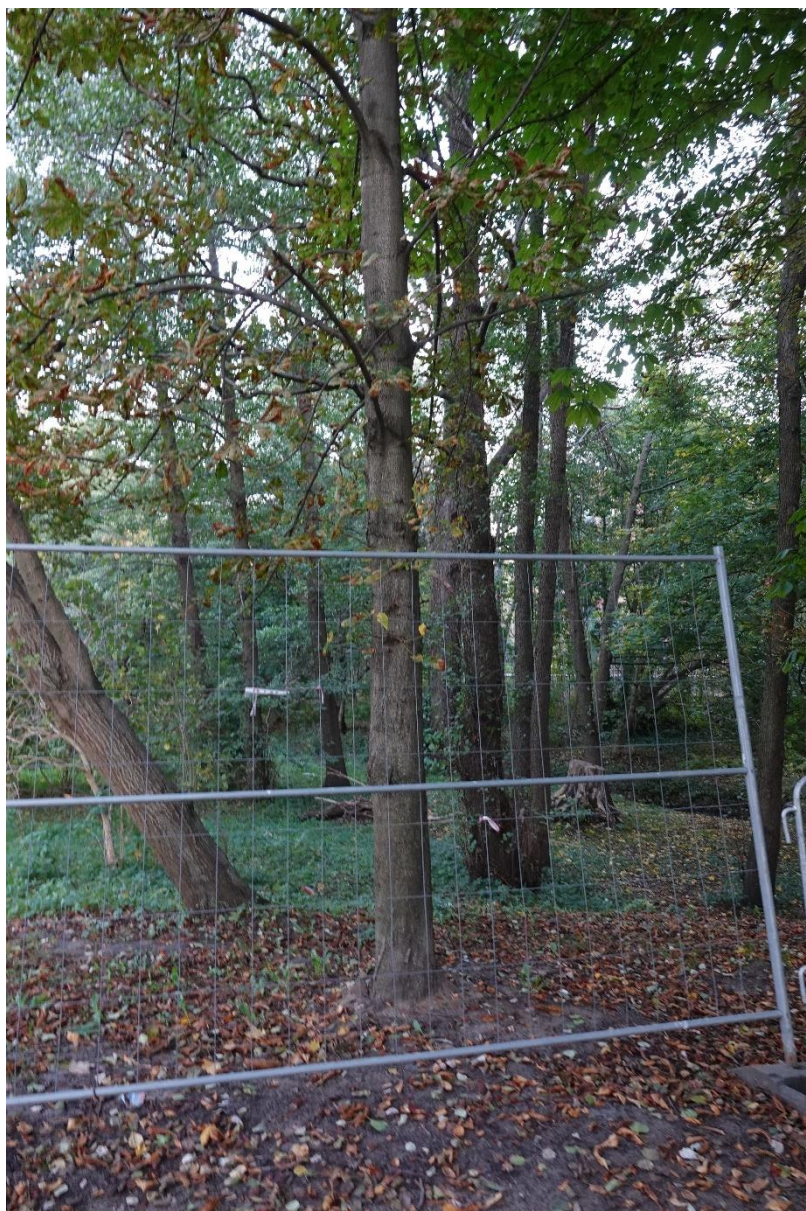
Fot. 9 Nawet stosunkowo młode okazy drzew wykazują cechy osłabionej vitalności przejawiające się budowaniem słabo zagęszczonej korony.

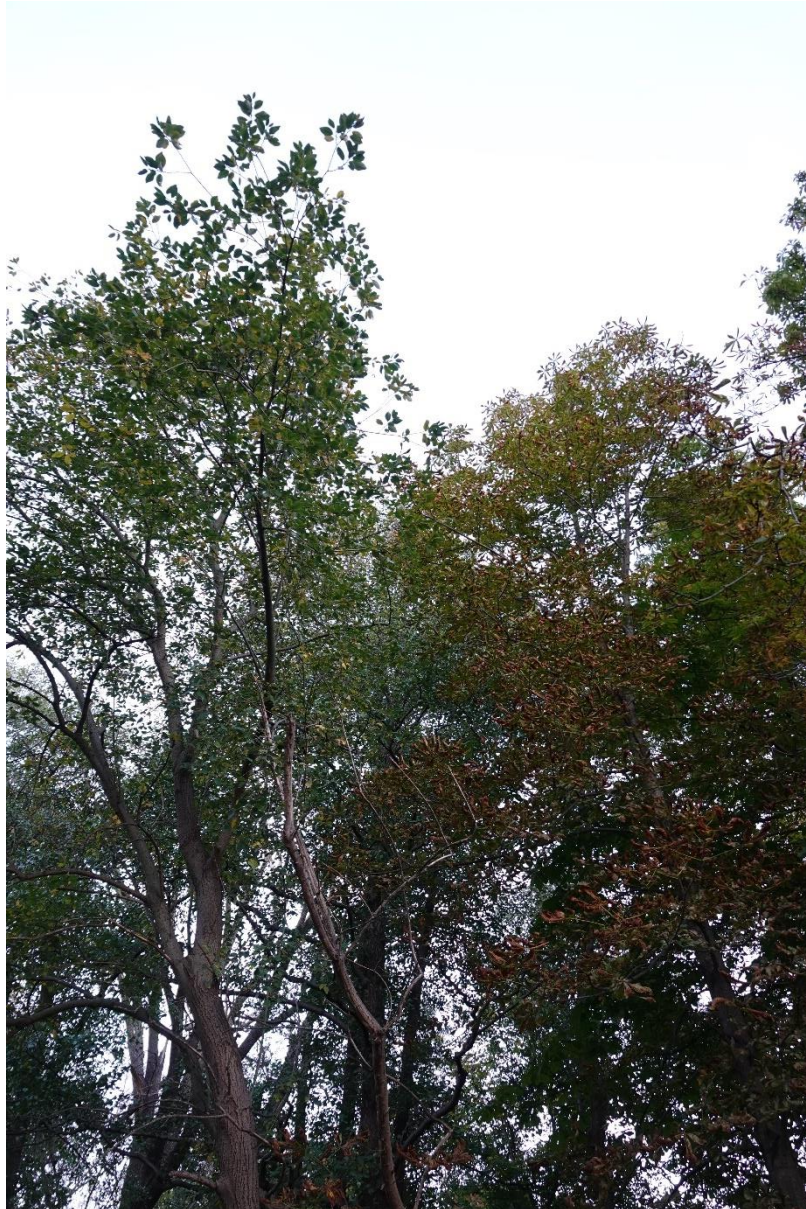
Fot. 10 Po lewej okaz w fazie degeneracji (stopień 2), po prawej - eksploracji (stopień 0) oznaczający dobrą witalność.

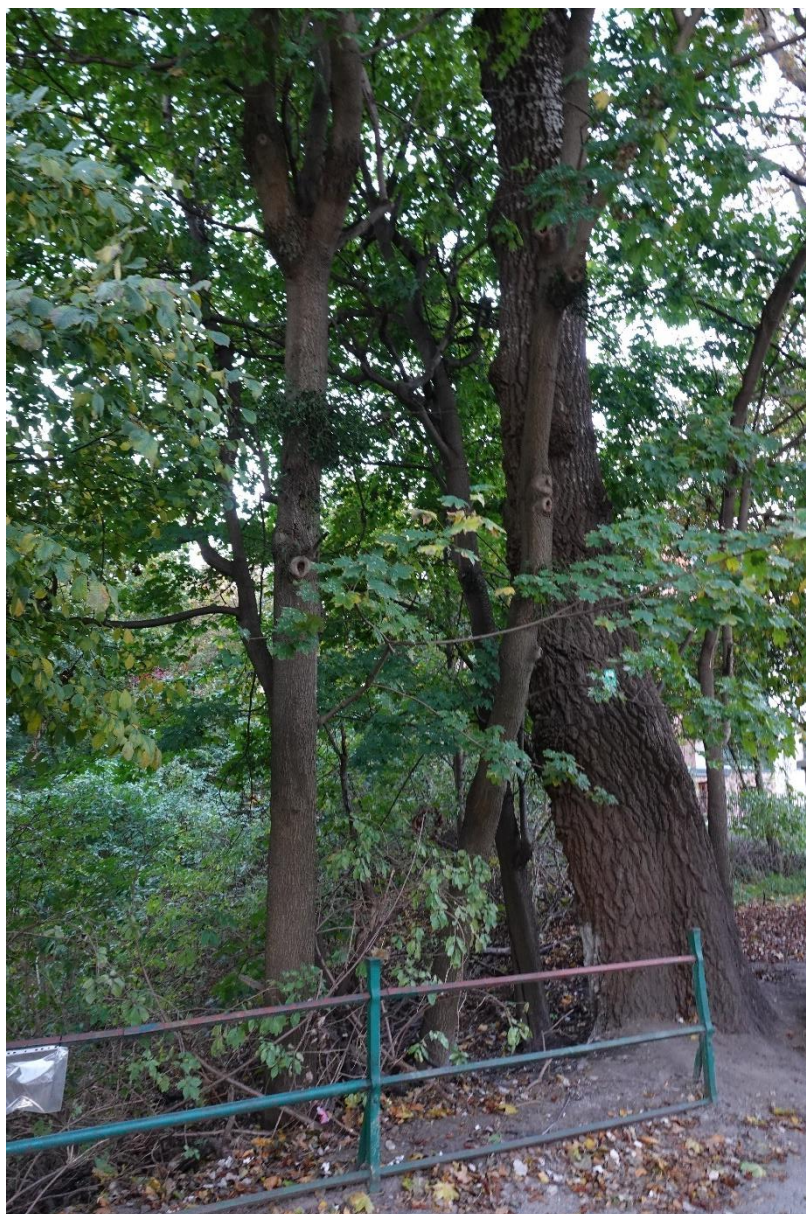
Fot. 11 Drzewa posiadają ograniczone możliwości budowania strefy korzeniowej, dodatkowo uszczuplone wykorzystywaniem wału ziemnego jako traktu i parkingu. Na zdjęciu widoczne barierki stalowe niemal pod samym pniem.

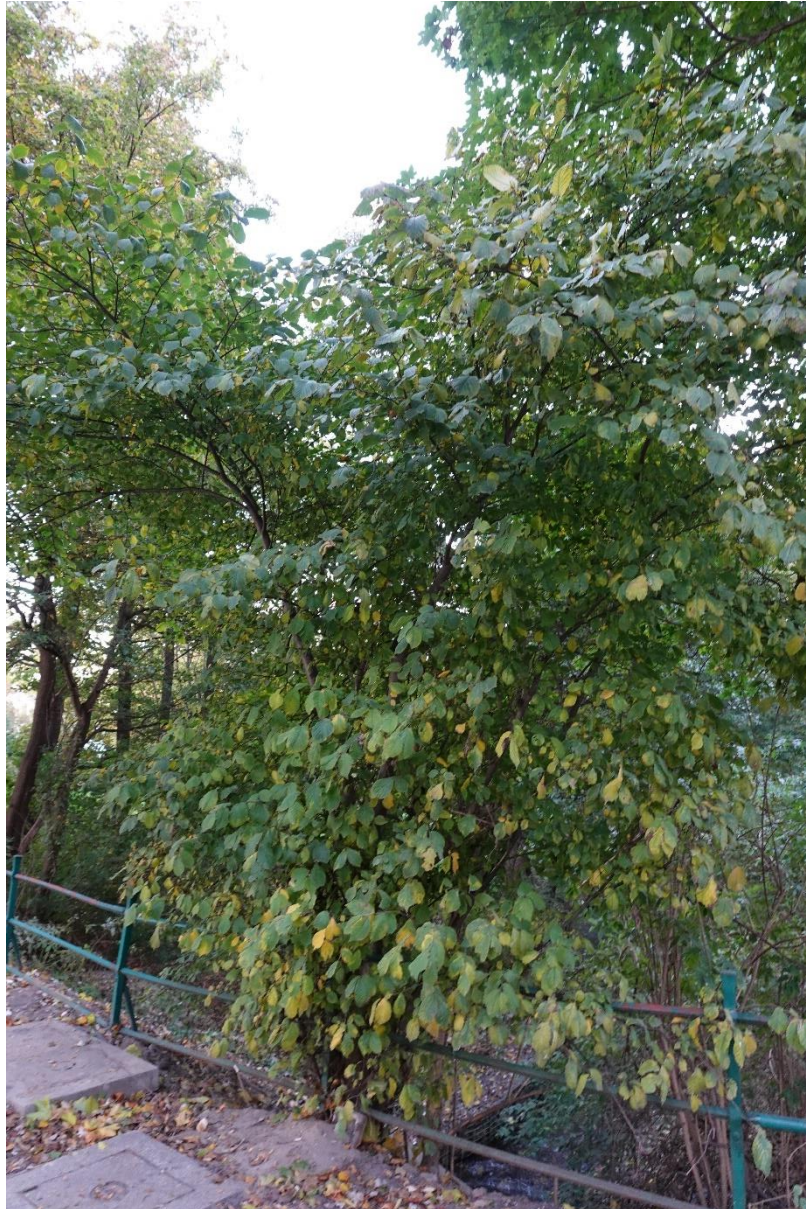
Fot. 12 Dodatkowym problemem dla drzew są poprowadzone wewnątrz nasypu instalacje techniczne.

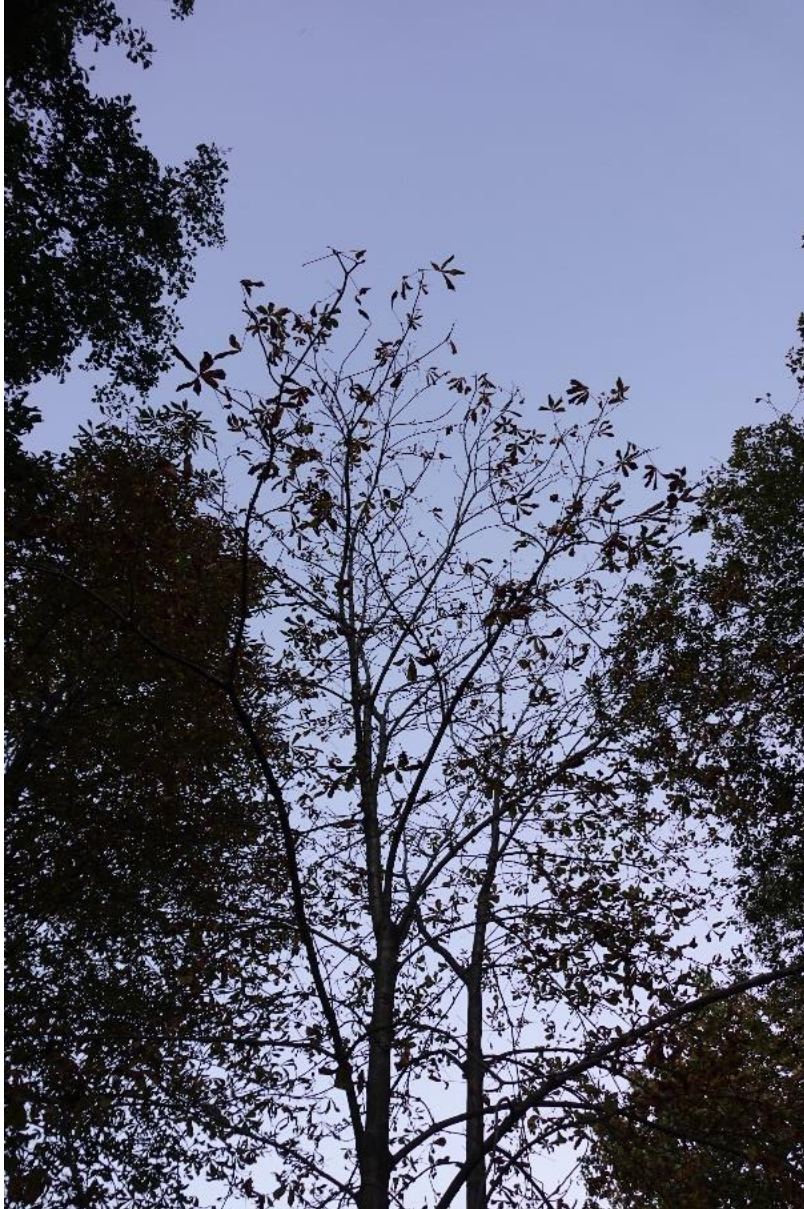
Fot. 13 Młody okaz kasztanowca wykazujący cechy osłabienia vitalności (1 stopień).

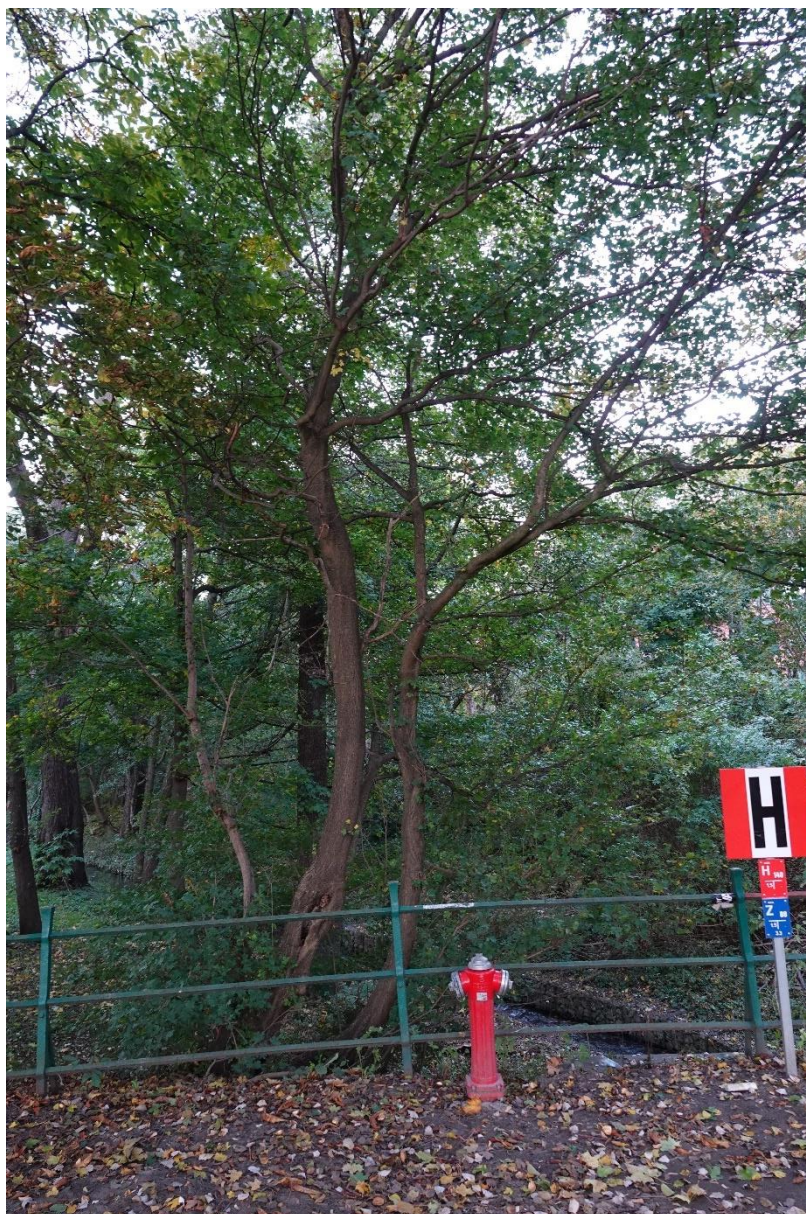
Fot. 14 Niemal wszystkie drzewa w omawianym ciągu noszą ślady przyspieszonej weteranizacji związane z ich uszkodzeniem w przeszłości - w tym przypadku najpewniej w czasie prac związanych z budową gabionowych brzegów Potoku Oliwskiego.

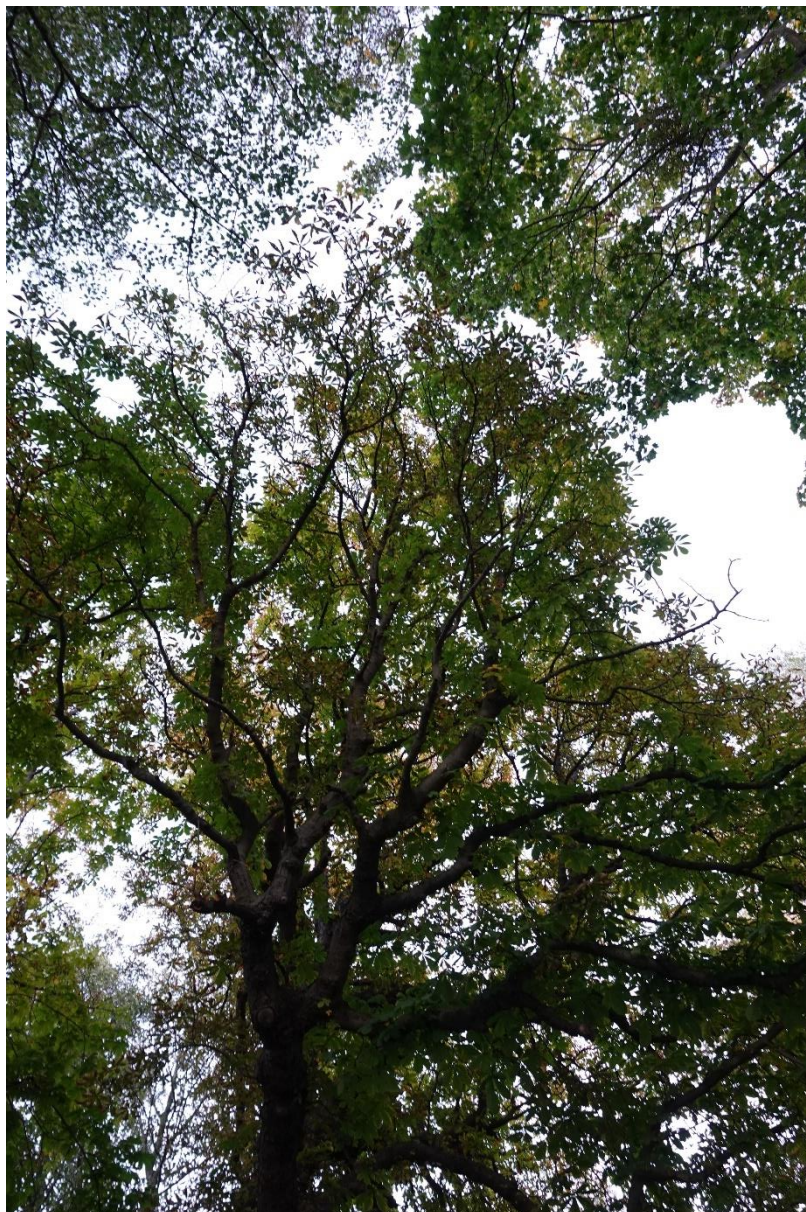
Fot. 15 Posusz konarowy kasztanowca białego.

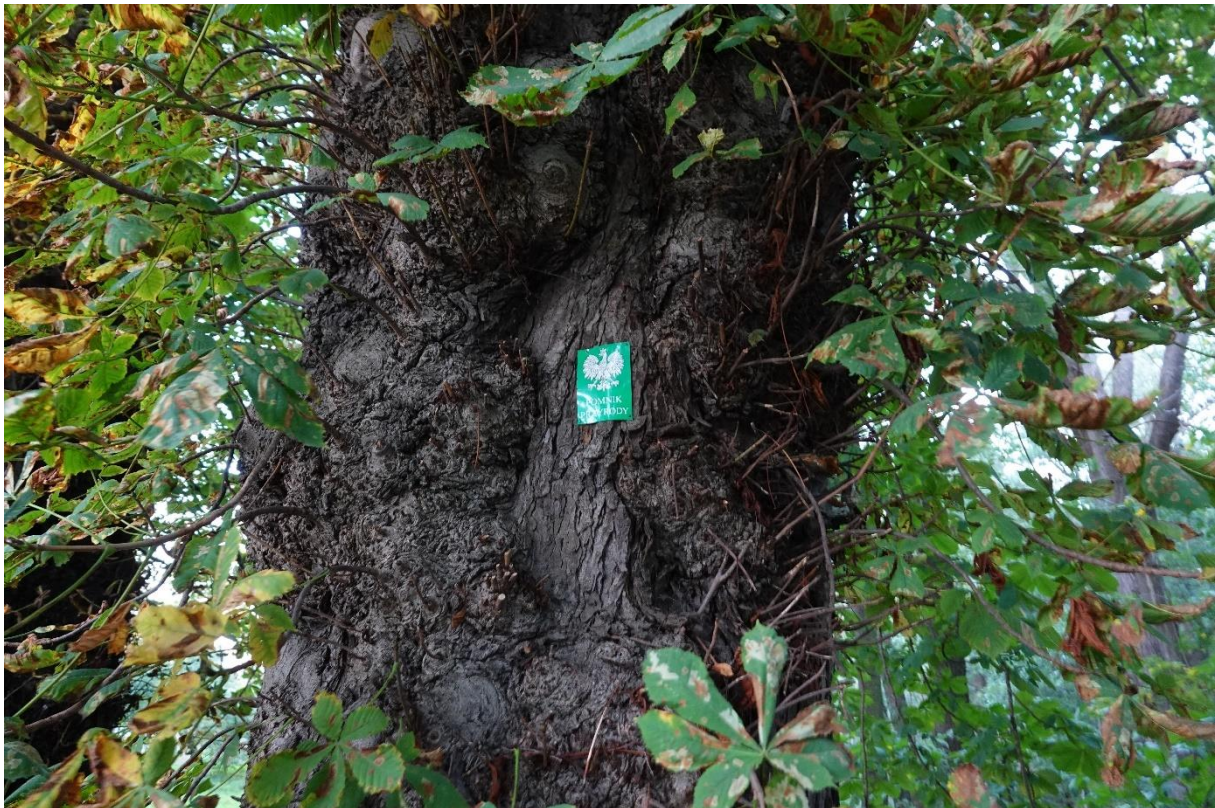
7.	Kasztanowiec zwyczajny <i>Aesculus hippocastanum</i>	324	2	CD	Drzewo pomnikowe, oznaczone zieloną tabliczką. Pod drzewem widać pustą przestrzeń. Wysoka aktywność pędów bocznych. Drzewo zaatakowane szrotówkiem kasztanowcowiaczkiem <i>Cameraria ohridella</i> . Na drzewie widoczne wyłamania, liczne guzy na pniu, pędy reiterowe. W odziomku obserwowano zmiany martwicze w pniu i systemie korzeniowym. Ślady po dawnych cięciach prześwietlających drzewo, liczne blizny. Strona lewa od głównej drogi.

Fot. 16 Pomnikowy okaz kasztanowca - liczne guzy - cechy charakterystyczne dla drzew sędziwych.

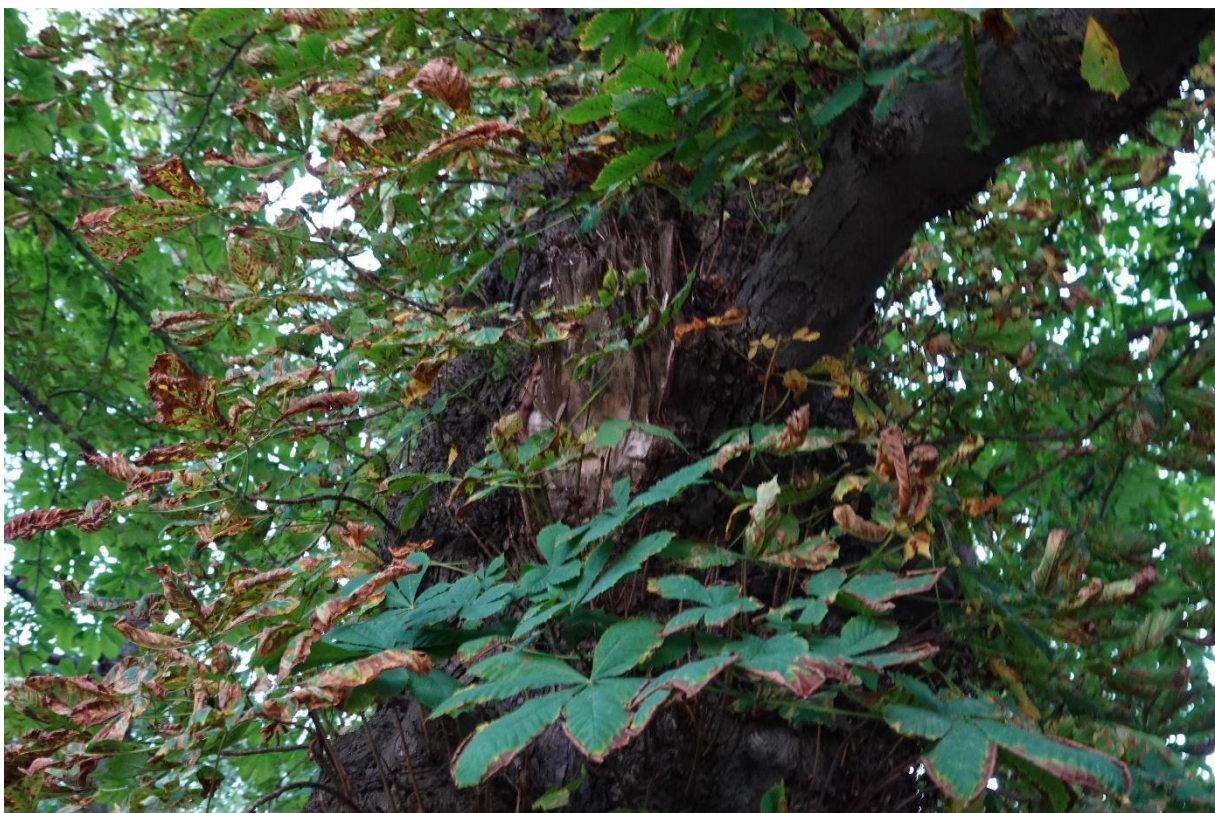
Fot. 17 Ślad po wyłamanej konarze w niedawnej przeszłości.

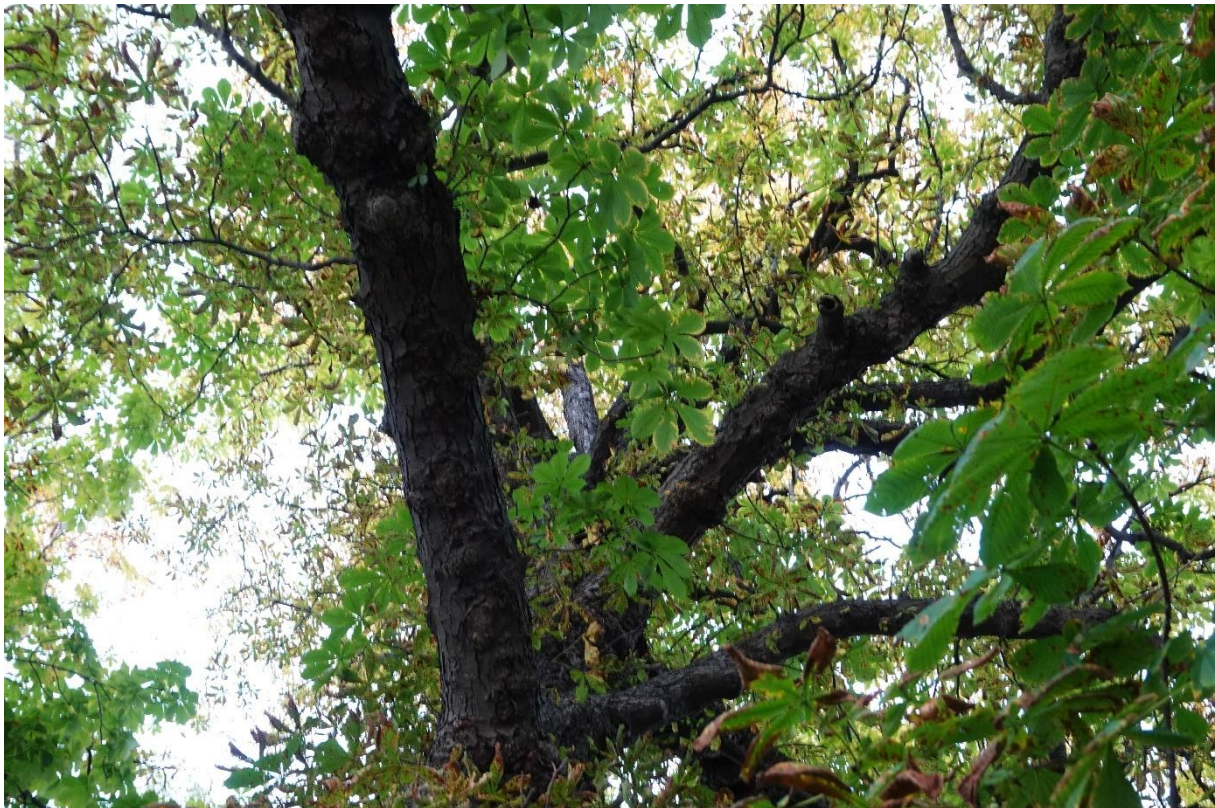
Fot. 18 Miny na liściach - skutek żerowania larw szrotówka kasztanowicowiaczka.

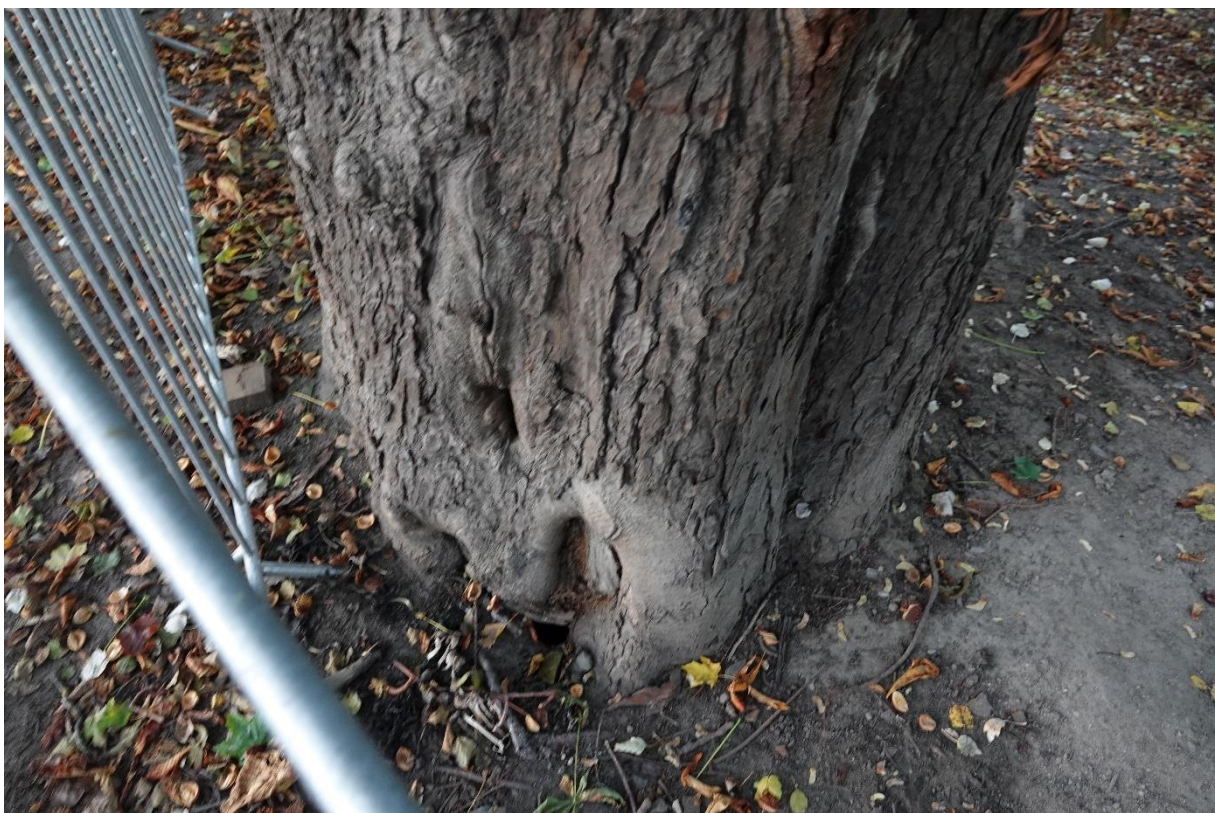
Fot. 19 Wygojone uszkodzenia podstawy pnia, tuż nad odziomkiem.

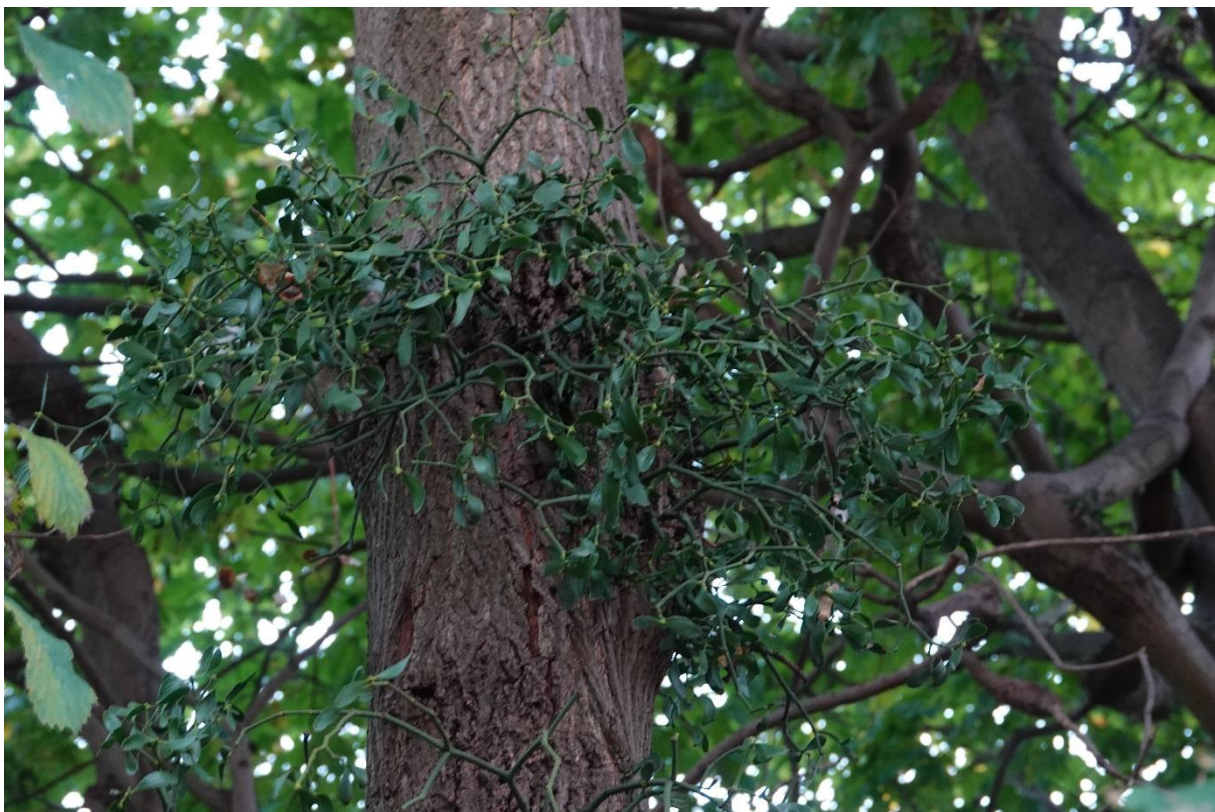
Fot. 21 Krzew jemioly.

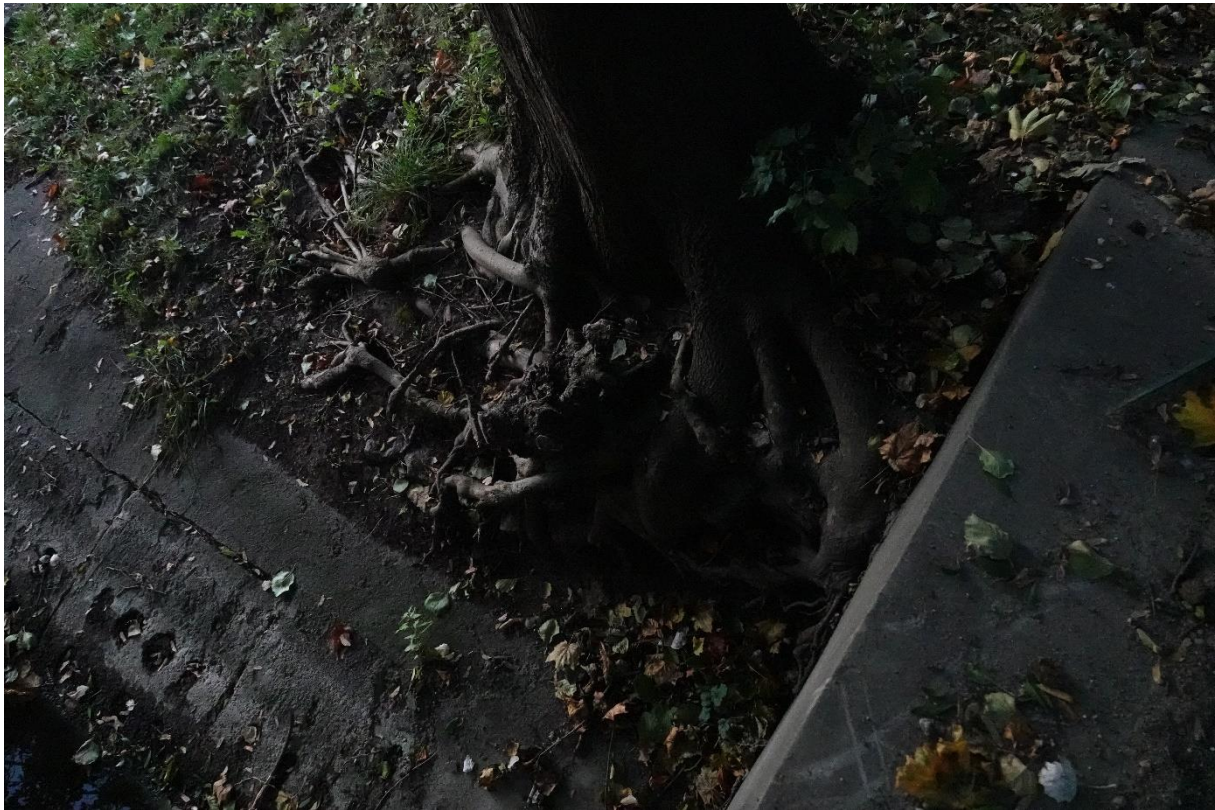
Fot. 22 Ograniczona strefa rozwoju korzeni powoduje wykształcanie się silnych nabiegów oraz poskręcanych korzeni podporowych.

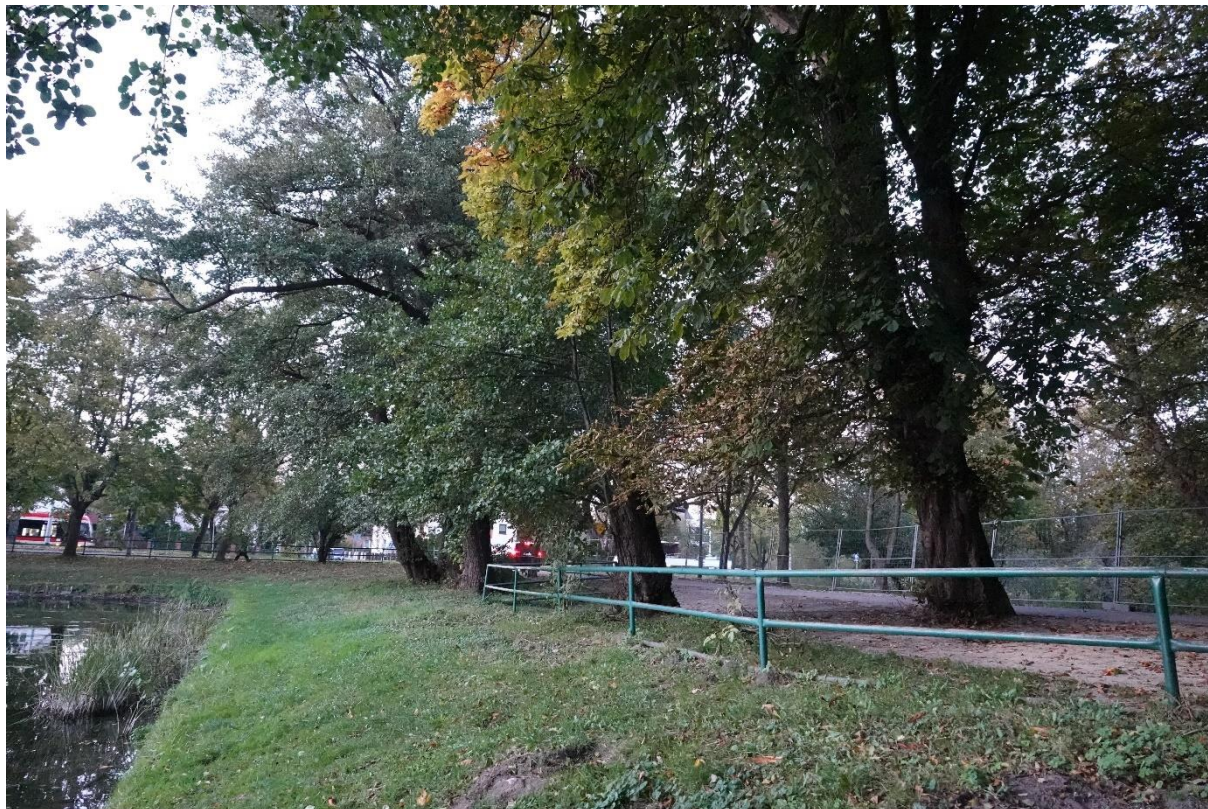
Fot. 24 Drzewa od strony południowej mają lepsze warunki dla rozwoju korzeni.

Najważniejszym z warunków prowadzenia prac jest rozpoznanie przebiegu systemów korzeniowych metodą air-spade, która cechuje się stosunkowo niską inwazyjnością. Nie dopuszcza się do skracania korzeni o średnicach przekraczających 1,5 cm. Prace rozbiórkowe należy prowadzić ostrożnie, głównie ręcznie lub sprzętem budowlanym o niewielkich gabarytach. Kierunek rozbiórki należy dobrać w taki sposób, aby nie było konieczności wjeżdżania w strefę odsłoniętą, aby uniknąć uszkodzenia korzeni wskutek ruchu pojazdów budowy. Materiał z rozbiórki należy usuwać na bieżąco - nie dopuszcza się jego składowania w strefie SOD. Nad pracami należy zapewnić nadzór dendrologiczny i stosować się bezwzględnie do zaleceń Inspektora Zieleni. Wszelkie rozwiązania projektowe mogące w efekcie naszkodzić drzewom, należy konsultować z GZDiZ Gdańsk oraz w przypadku pomników przyrody z Wydziałem Ekologii i Energetyki Urzędu Miasta Gdańska. Z przeprowadzonych ustaleń należy pozostawić ślad w dokumentacji budowy. Zaleca się w przypadku okazów pomnikowych, opierając się na wynikach testów i badań instrumentalnych wprowadzenie cięć wycofujących koronę, naśladujących naturalny proces zachodzący w przypadku drzew sędziwych. Dobrze przeprowadzona redukcja korony prowadzi do skrócenia i uproszczenia dróg transportu wody, składników pokarmowych i produktów fotosyntezy. Cięcia powinny zmniejszyć powierzchnię korony maksymalnie o 10%. Optymalnym, lecz nie możliwym do osiągnięcia byłoby zwiększenie strefy ochrony drzewa do ok. 3 m wokół. Zaleca się przeprowadzenie zabiegu ściółkowania w miejsce trawnika w ciągu drogi. Dodatkowo też usunięcie suszu konarowego oraz nadmiernie wygonionych konarów z pozostawieniem tyłca. (także na pozostałych drzewach) Zaleca się kolejne badanie tomografem sonicznym za ok. 2 lata, oraz badanie testem obciążeniowym po wykonanych zabiegach pielęgnacyjnych.

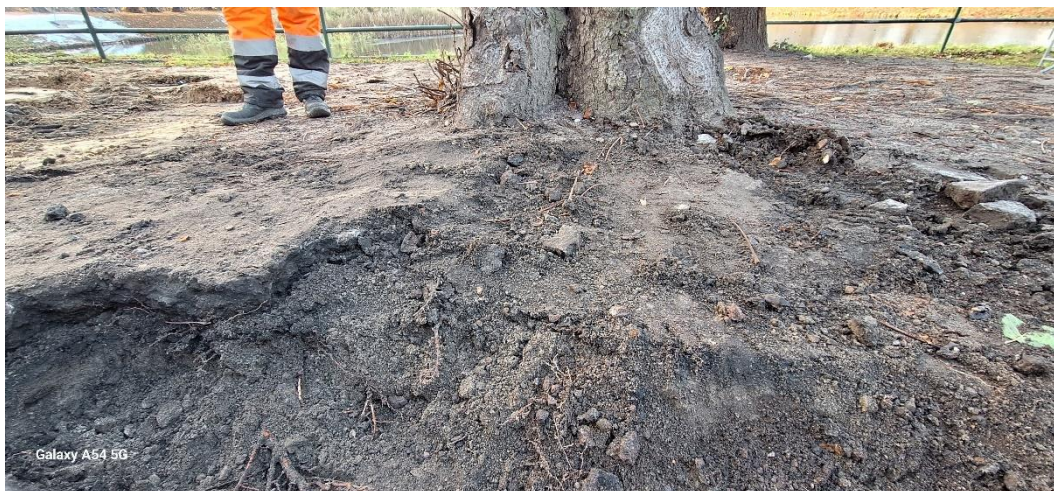
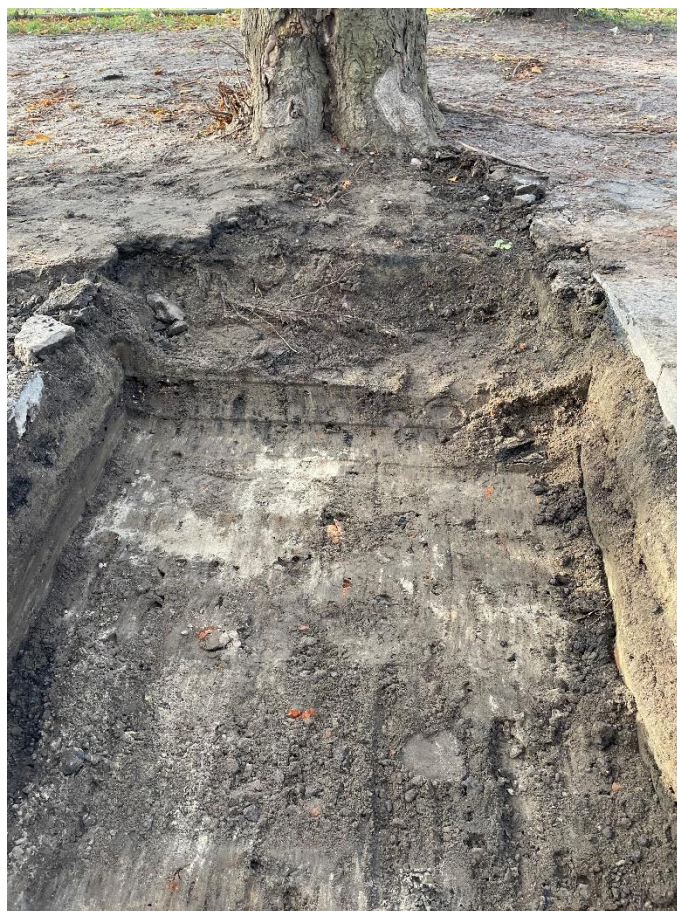
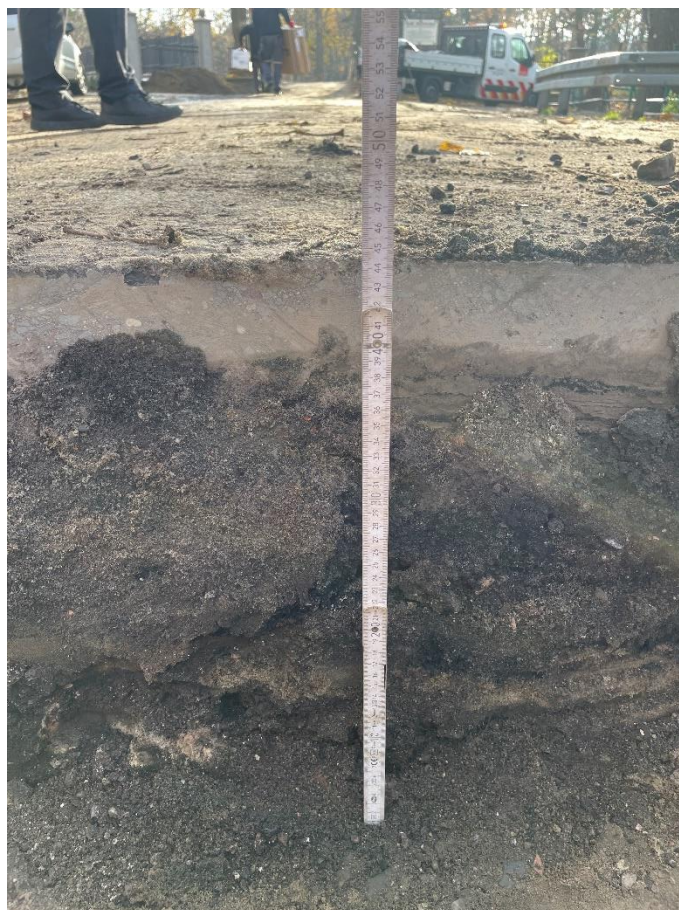
Odkrywka nr 1 - od strony wjazdu z ul. Pomorskiej. W głównej części koryta do głębokości 45 cm nie stwierdzono obecności korzeni. Korzenie o średnicach do 5 -10 cm i mniejszych stwierdzono w skrajni planowanej przebudowy nawierzchni w strefie około 60 do 140 cm prostopadle od pnia drzewa.

Fot. 1 Granica występowania korzeni sięga 140 cm.

Fot. 2 W pozostałej części wykopu nie stwierdzono korzeni drzew.

Fot. 3 Głębokość głównego wykopu - 45 cm.

- Odejście z krawędzią nowej nawierzchni drogi o 70 cm od drzew
- Zmniejszenie grubości warstw konstrukcyjnych maksymalnie do 20 cm (zaleca się indywidualne podejście i stosowanie także płytszych wartości, szczególnie w strefach występowania odległości w korzeni do 1,4 m
- W pozostałej części koryta głębokość warstw konstrukcyjnych może zostać zachowana zgodnie z projektem – 45 cm.
