UCHWAŁA NR
RADY MIASTA GDAŃSKA

**w sprawie uzgodnienia realizacji inwestycji celu publicznego w obrębie strefy ochrony
pomników przyrody**

OPINIA DENDROLOGICZNA

**PROJEKT BUDOWLANY REMONT CIĄGU PIESZO-JEZDNEGO ORAZ ZJAZDU DO
INWESTYCJI PRZY ULICY POMORSKIEJ 68 W GDAŃSKU**

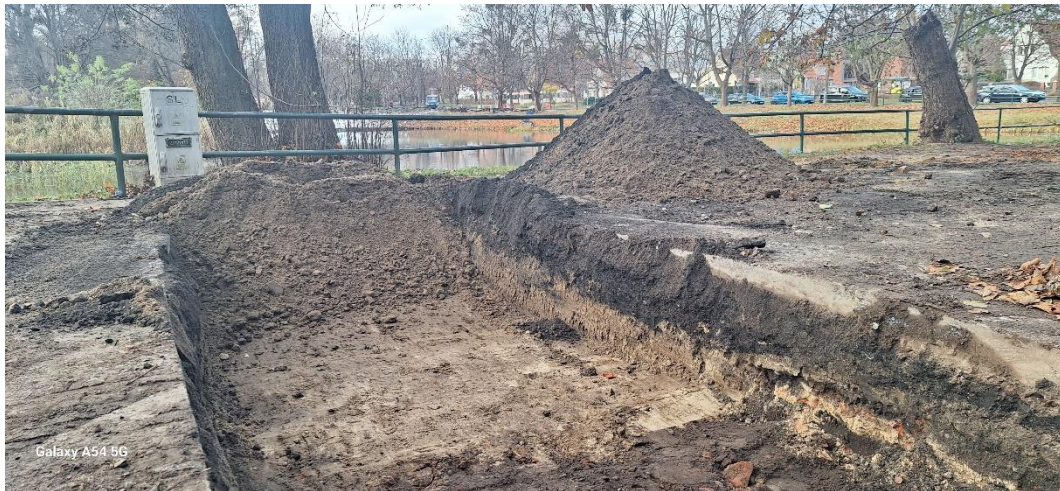
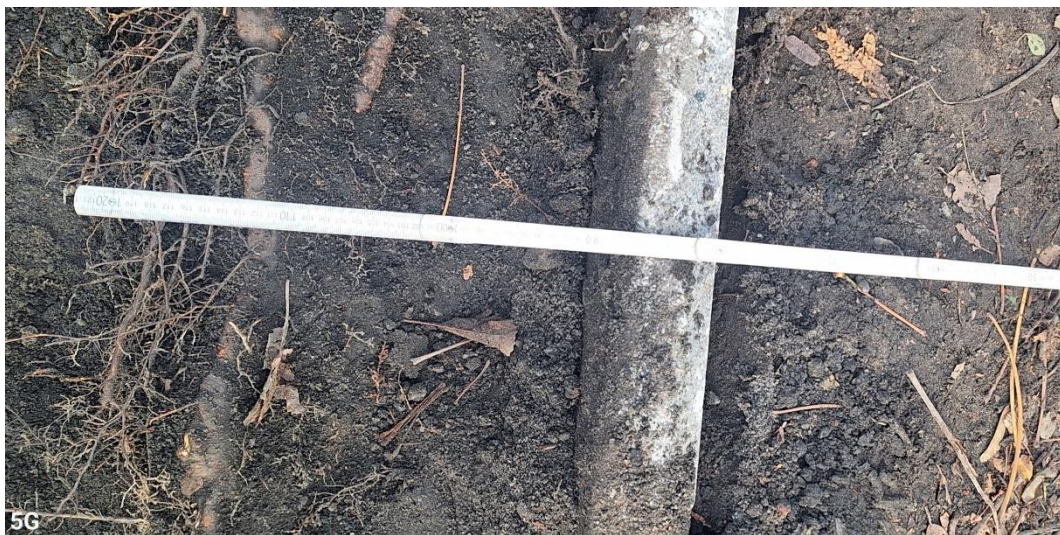
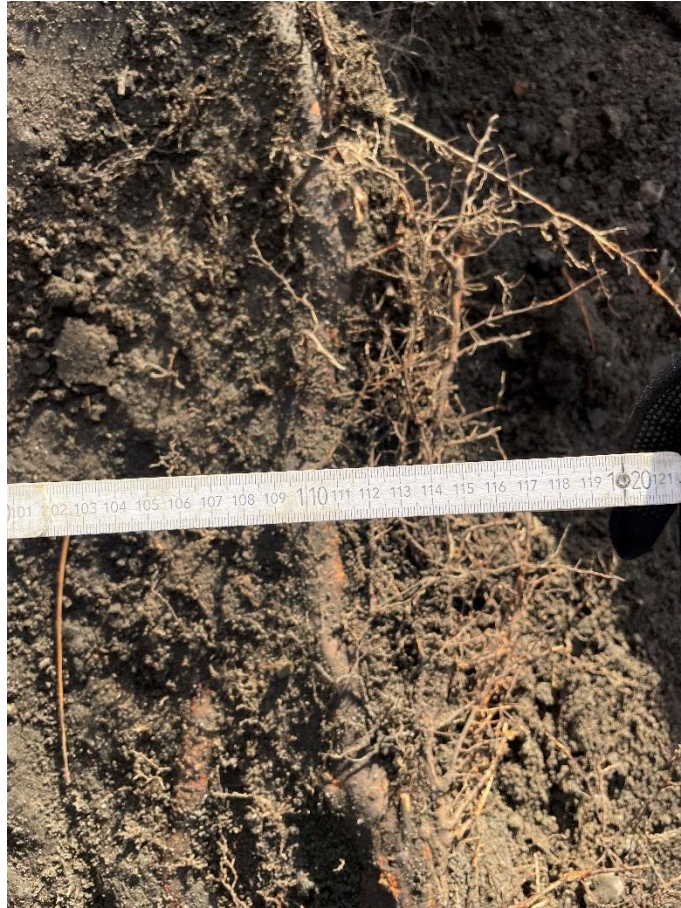
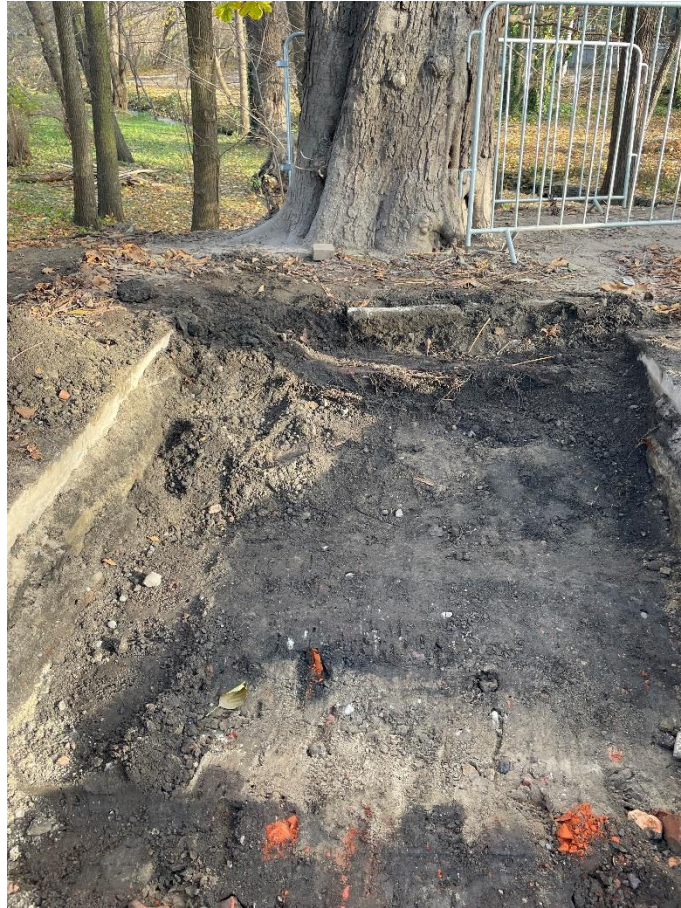
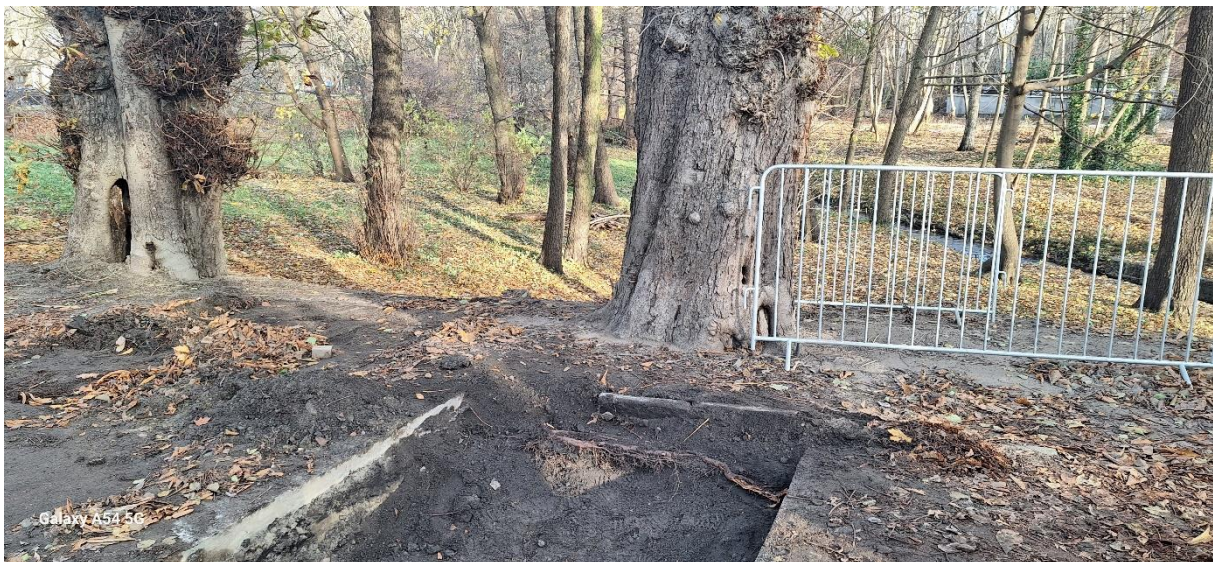
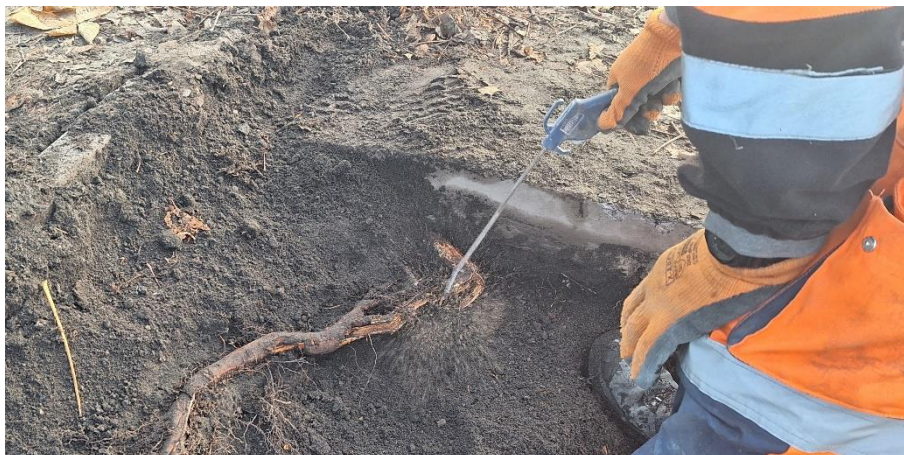
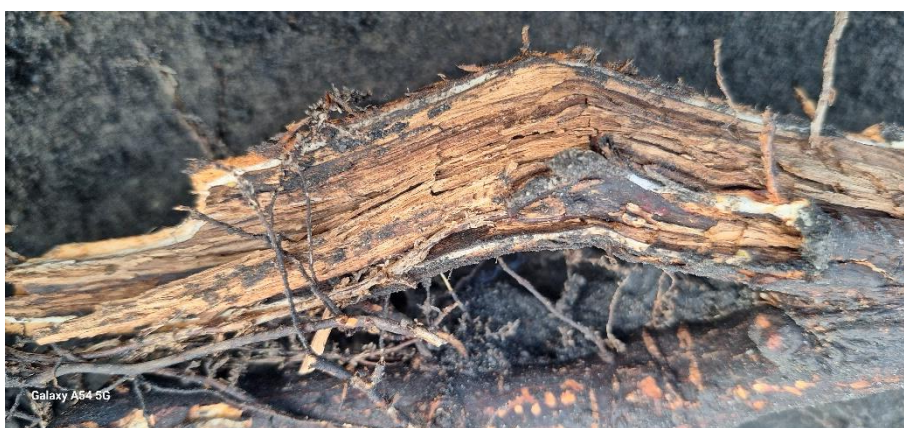
Odkrywka nr 2 - na wysokości okazu pomnikowego Kasztanowiec biały. W głównej części koryta do głębokości 45 cm nie stwierdzono obecności korzeni. Korzenie o średnicach do 5 -10 cm o mniejszych stwierdzono w skrajni planowanej przebudowy nawierzchni w strefie około 130 cm od pnia drzewa.

Fot. 4 Brak korzeni w głównym wykopie.

Fot. 5 Zasięg korzeni 120 cm w głąb cięgu pieszego.

Fot. 6 Pomiar grubości korzeni – średnica około 3 cm.

Fot. 7 Wzdłużny układ korzeni względem krawędzi drogi. Brak korzeni w głębi drogi.

Fot. 8 Korzenie sięgające na odległość 130 cm od pnia wykazują oznaki rozkładu.

Fot. 10 Uwidoczniony rozkład korzeni.

- Zmniejszenie grubości warstw konstrukcyjnych do maksymalnie do 25 cm w odległości około 1-1,4 m
- Krawędź wymiany nawierzchni utrzymać w osi istniejącego krawężnika
- W pozostałej części koryta głębokość warstw konstrukcyjnych może zostać zachowana zgodnie z projektem

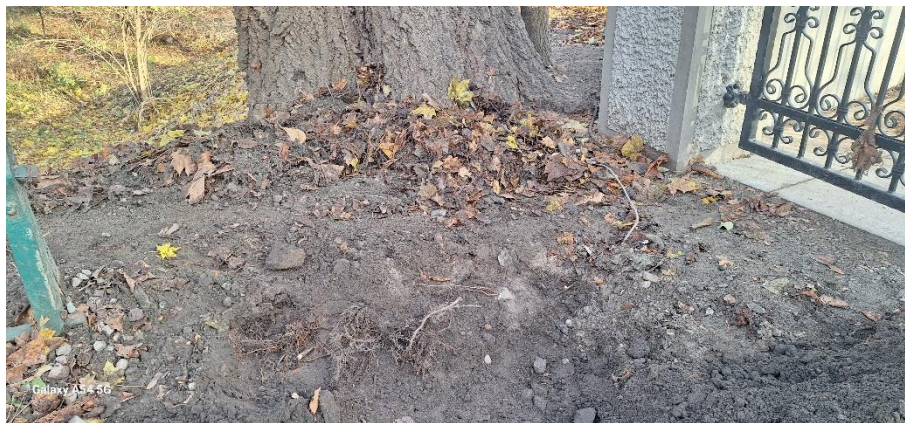
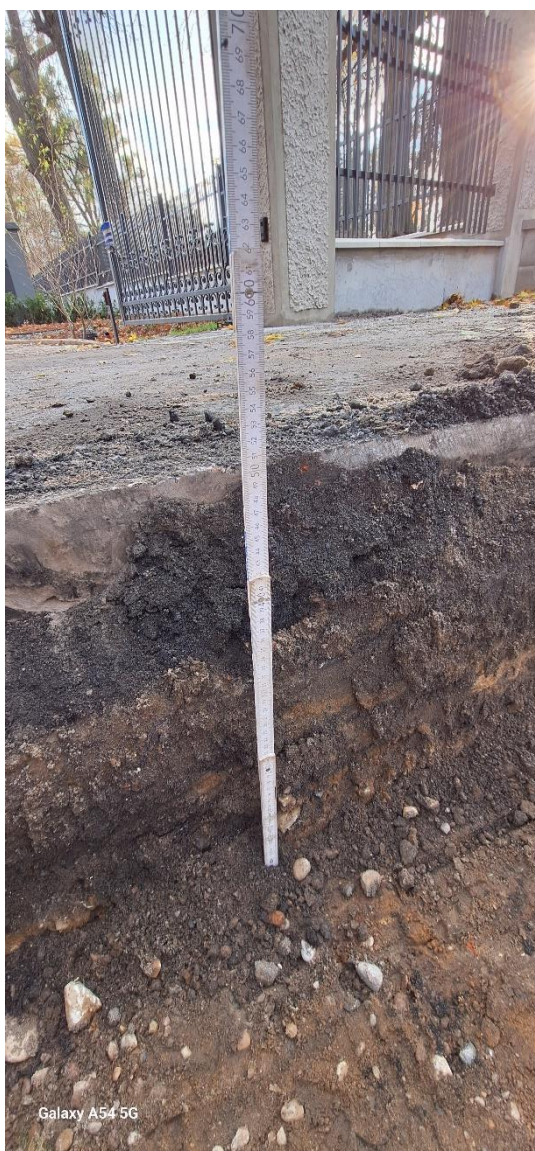
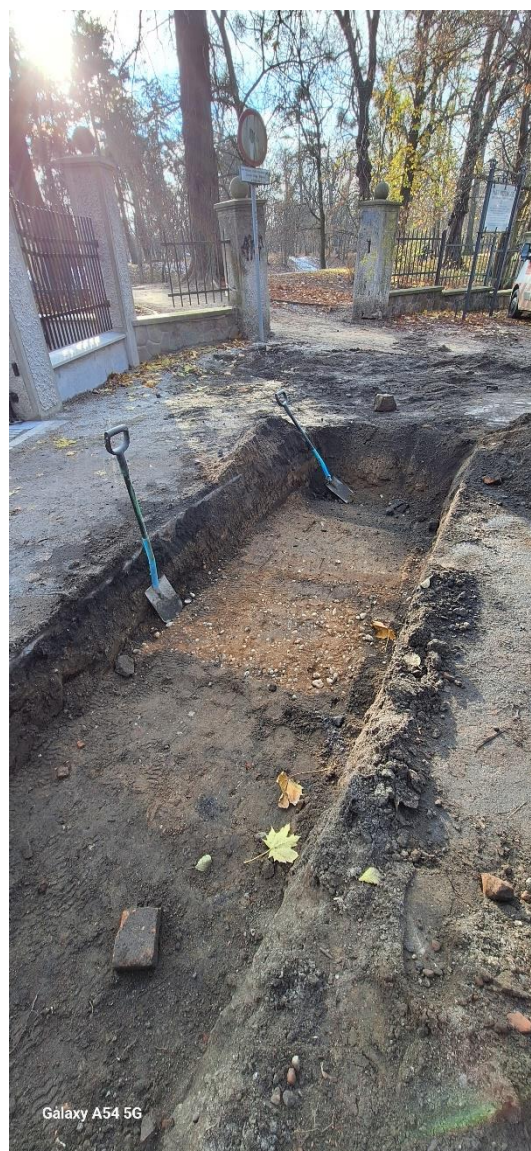
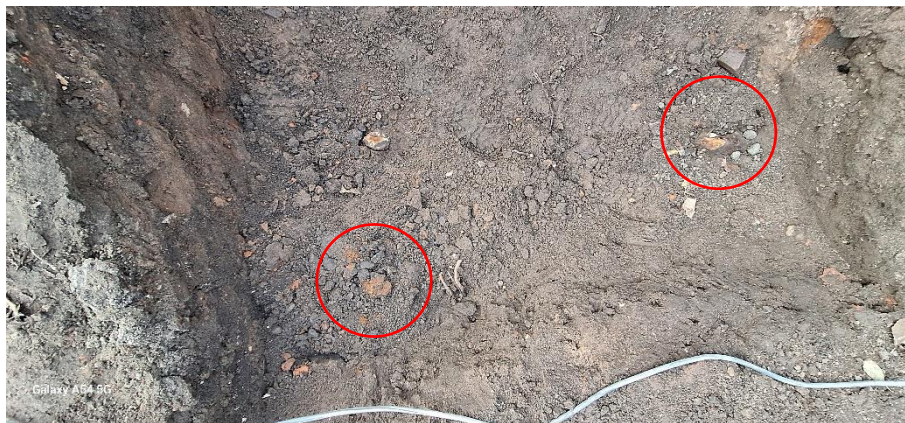
Odkrywka nr 3 - na wysokości okazu pomnikowego Topola białą, przy bramie wjazdowej. W głównej części koryta do głębokości 45 cm nie stwierdzono obecności korzeni. Korzenie o średnicach do 5 -10 cm i mniejszych stwierdzono w skrajni planowanej przebudowy nawierzchni w strefie około 70 cm od pnia drzewa. Strefa korzeni wchodzi w światło najścia na furtkę prowadzącą do posesji. W wykopie znaleziono pozostałości korzenia o średnicy około 5 cm w całkowitym rozkładzie.

Fot. 11 Odkryte korzenie.

Fot. 12 Odkrywka w głównym wykopie.

Fot. 13 Korzeń topoli w rozkładzie.
