**UCHWAŁA NR .....**  
**RADY MIASTA GDAŃSKA**

**w sprawie uzgodnienia realizacji inwestycji celu publicznego w obrębie strefy ochrony  
pomników przyrody**

## **Ekspertyza dendrologiczna**

„ Budowa ulicy Nowo Opackiej w Gdańsku - odcinek I”

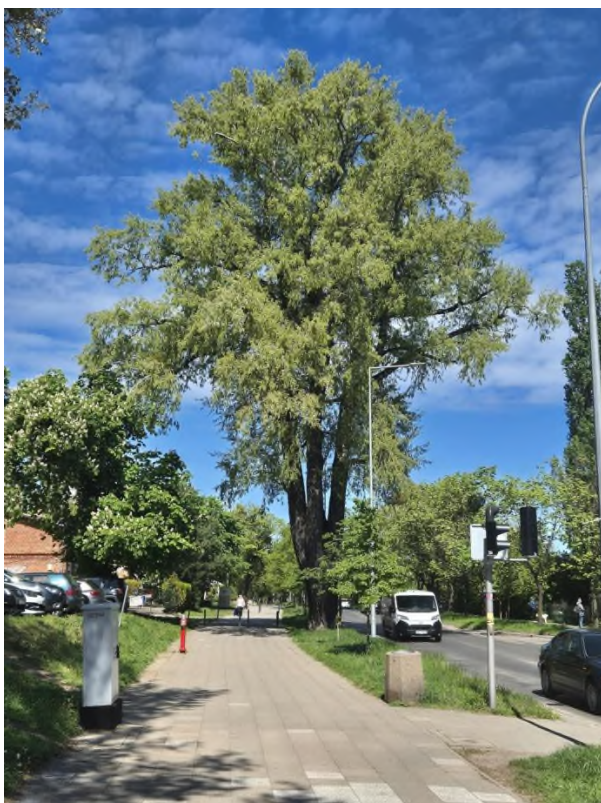
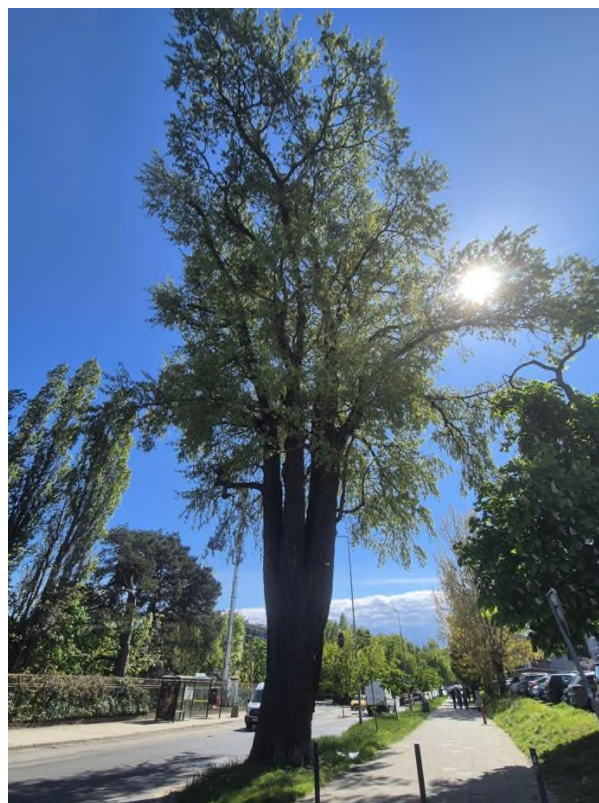
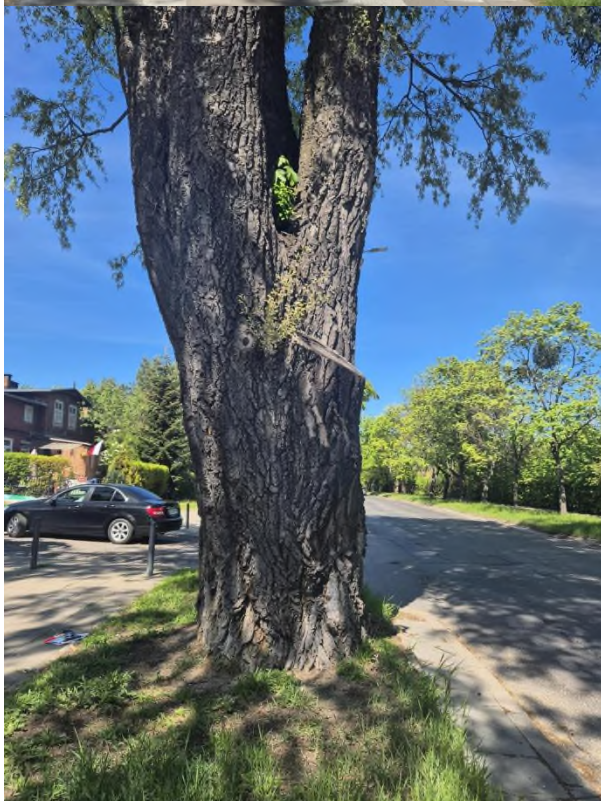
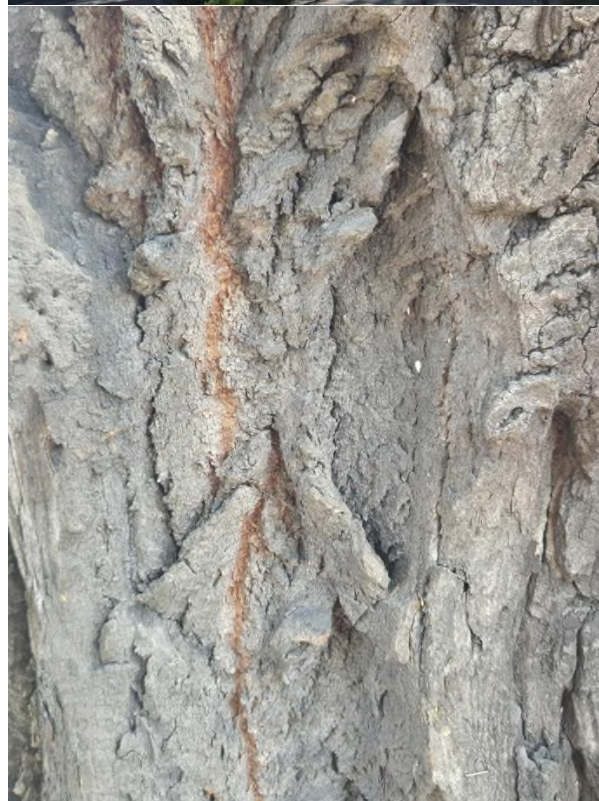
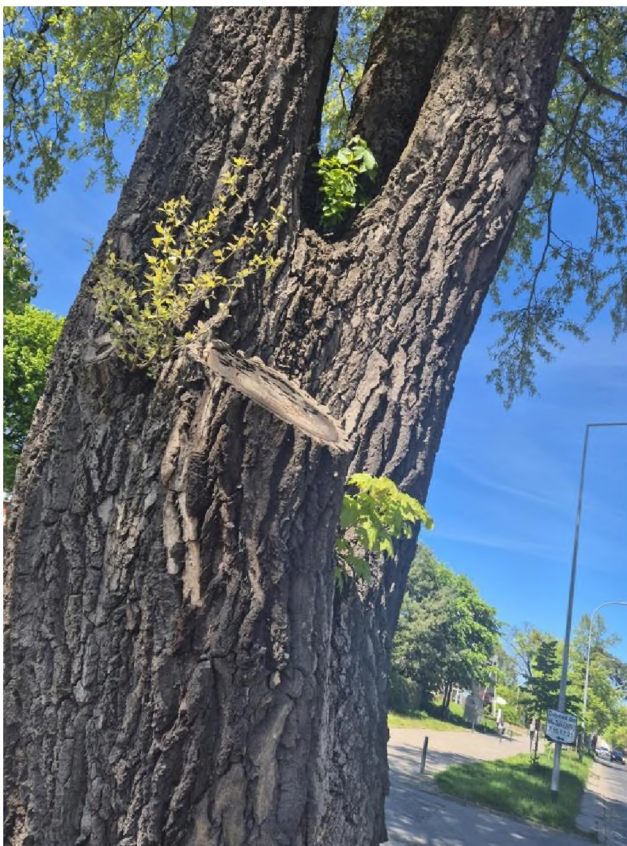
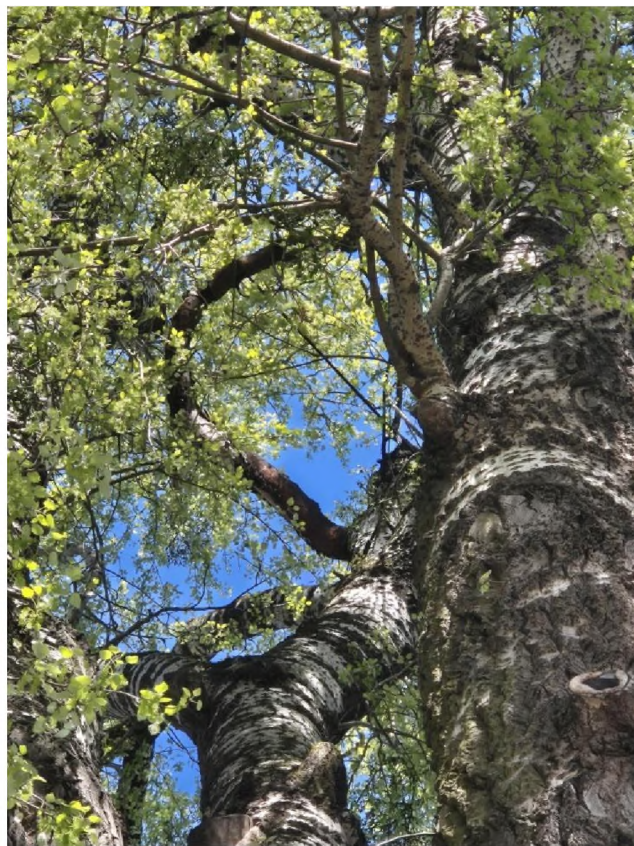
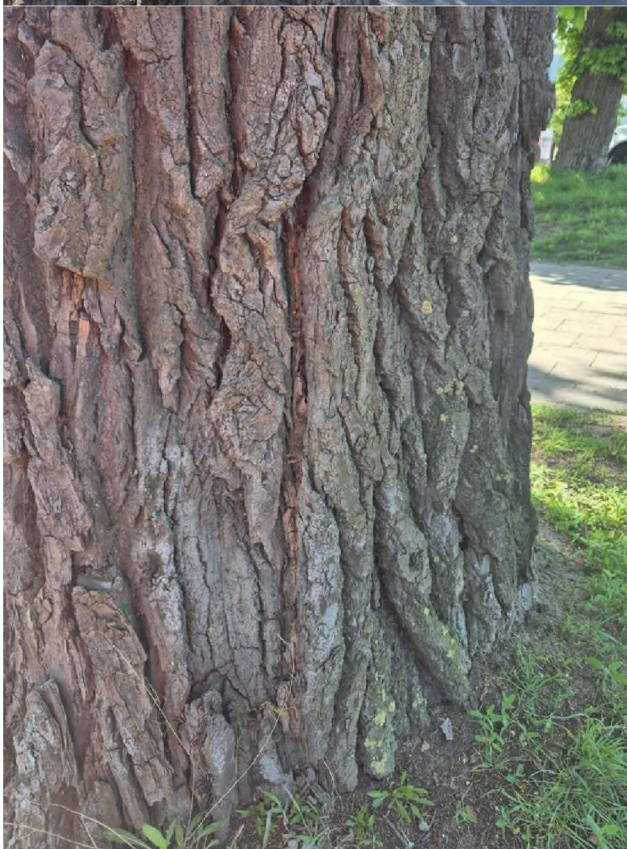
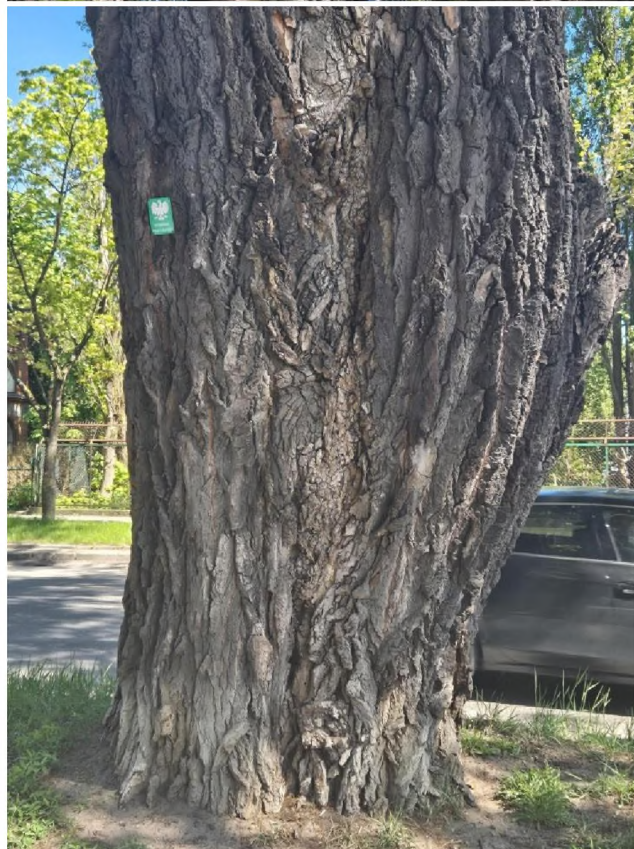
#### 3.1 Pomnik przyrody nr 541

Drzewo nr nr 541 rośnie obecnie w bardzo trudnych warunkach – przestrzeń dookoła jest utwardzona - jezdnia asfaltowa, co utrudnia prawidłowy wzrost drzewa oraz dopływ tlenu do korzeni, a brak odpowiednio dużej przestrzeni biologicznie czynnej wokół pnia także jest czynnikiem wpływającym na żywotność drzewa. Duże zagęszczenie gruntu w strefie korzeniowej drzewa powoduje zachwianie równowagi drzewa, a utwardzona nawierzchnia dookoła drzewa w okresie letnim szybko się nagrzewa, doprowadzając drzewo do ogromnego stresu termicznego.

Występowanie siewek na rozwidleniu konarów może świadczyć o próchnicy wysypującej wewnątrz drzewa, dodatkowo podczas badań osłuchowych wykazano ubytek wewnątrz trzeba na co najmniej ½ jego objętości, odchodząca kora może również świadczyć o martwicy drzewa + Ubytek w głównym rozgałęzieniu konarów stwarza ryzyko wystąpienia infekcji i stopniowego rozkładu drzewa co w przyszłości może wpłynąć znacząco na stabilność drzewa, dlatego przed przystąpieniem do robót, należy przeprowadzić kolejną inspekcję drzewa w celu zbadania jego stabilności (na przestrzeni czasu stan zdrowotny drzewa może się dynamicznie zmienić).

- zaleca się stały monitoring pnia drzewa pod kątem postępującego rozkładu tkanki drzewnej, z każdorazowym porównaniem wcześniejszych wyników
- monitorowanie istniejącej jemioli i szybkości jej przyrastania należy ograniczyć jej wzrost poprzez usunięcie jemioli
- w przypadku występowania długotrwałej suszy dopuszcza się wykonywanie okresowego podlewania drzewa, w wymiarze nie większym niż średnia opadów przypadająca na dany miesiąc w okresie wieloletnim,
- zaleca się wykonanie mulczowania przekompostowaną korą drzewną przestrzeni wokół pnia drzewa
- na okres zimowy, należy odgrodzić pas zieleni, w którym rośnie drzewo specjalnymi ekranami przeciwsolnymi, przed szkodliwym działaniem soli drogowej

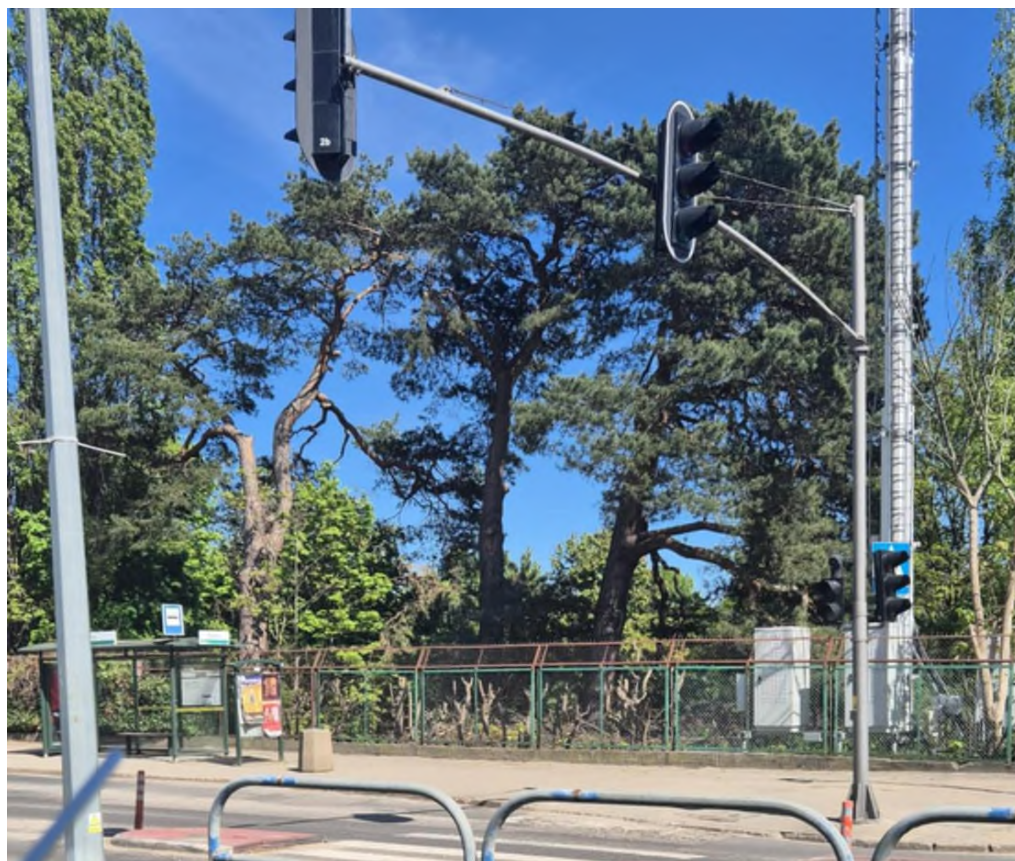
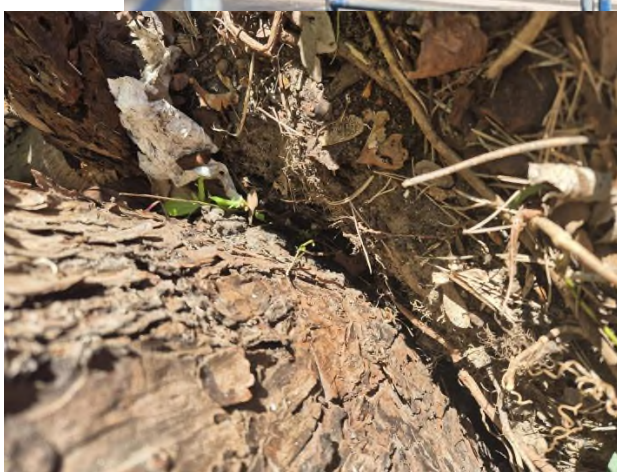
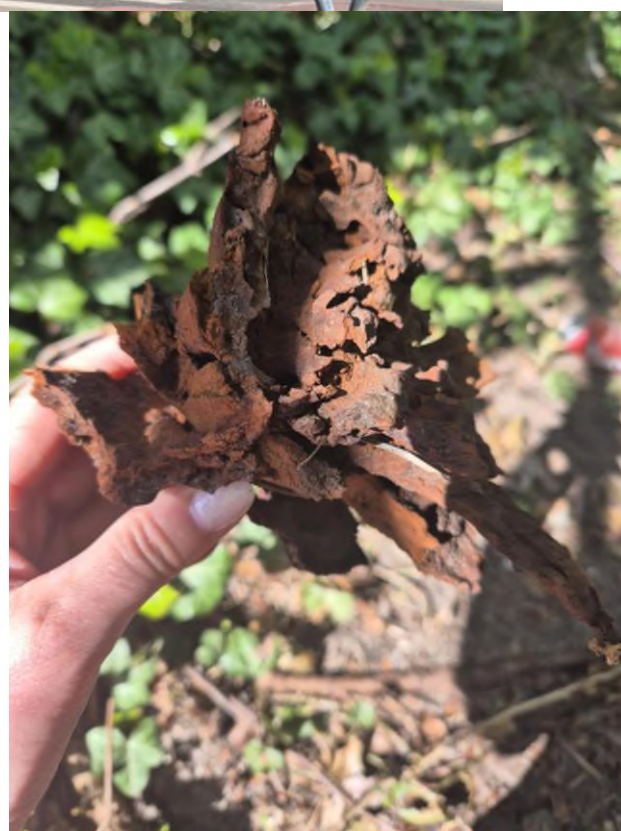
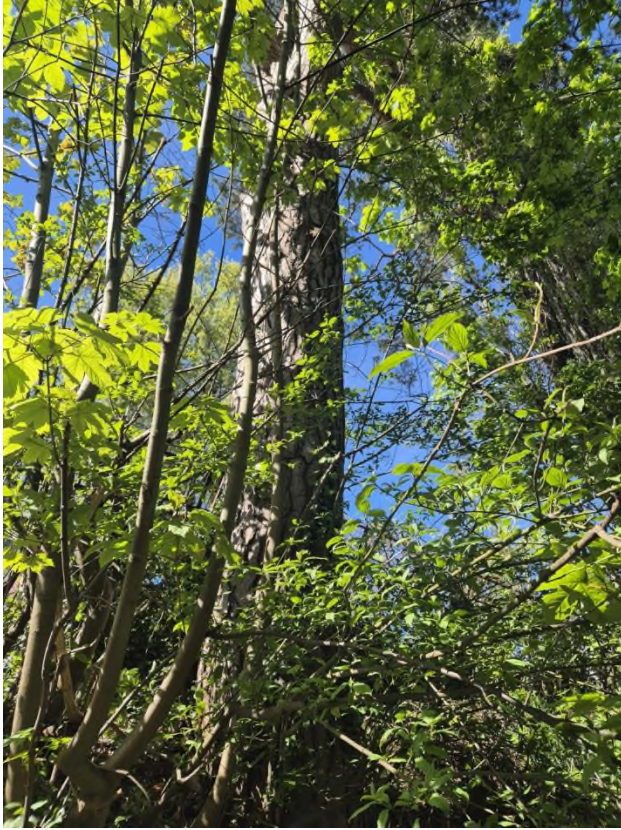
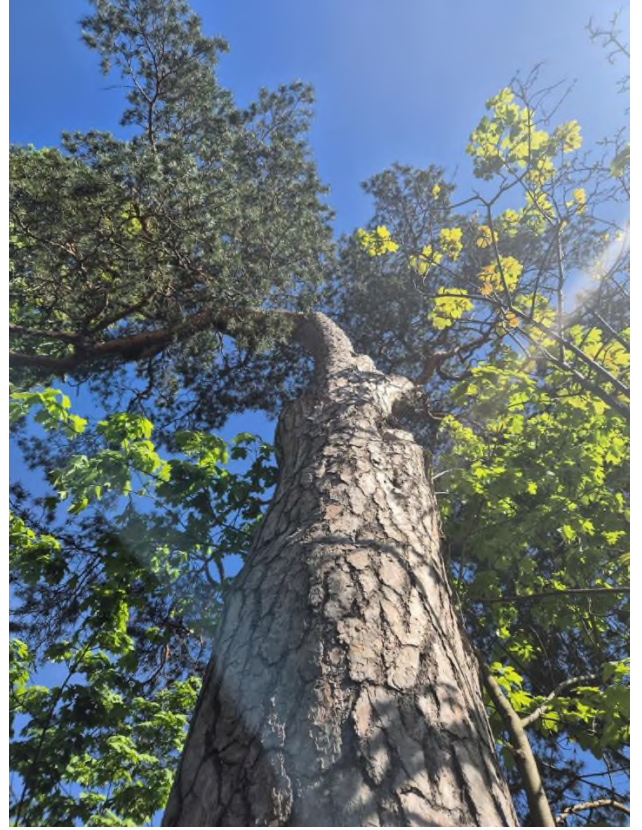
### 3.2 Pomnik przyrody nr 547/1

547/1	sosna zwyczajna <i>Pinus sylvestris</i> L. (63)	260	13	20	A	213/24	006	drzewo okazałe rosnące na skarpie pochylone w kierunku zachodnim, korona przycinana, część konarów wyłamana, u podstawy pnia widoczne zarodniki grzybów, widoczne wypróchnienia i stopniowy rozkład tkanek; brak nabiegów korzeniowych ns skutek przysypania ich; widoczny posusz gałęziowy do 30%, drzewo porasta bluszcz pospolity do wysokości 1 m, drzewo w średnim stanie zdrowotnym ze względu na widoczne owocniki grzybów i na liczne połamane konary
547/2	sosna zwyczajna <i>Pinus sylvestris</i> L. (64)	270	10	20	A	213/24	006	drzewo okazałe rosnące na skarpie, korona przycinana, część konarów wyłamana, brak nabiegów korzeniowych na skutek przysypania ich; widoczny posusz gałęziowy do 30%, drzewo porasta bluszcz pospolity do wysokości 5 m, drzewo w średnim stanie zdrowotnym ze względu na liczne połamane konary, w martwym konarze widoczna dziupla

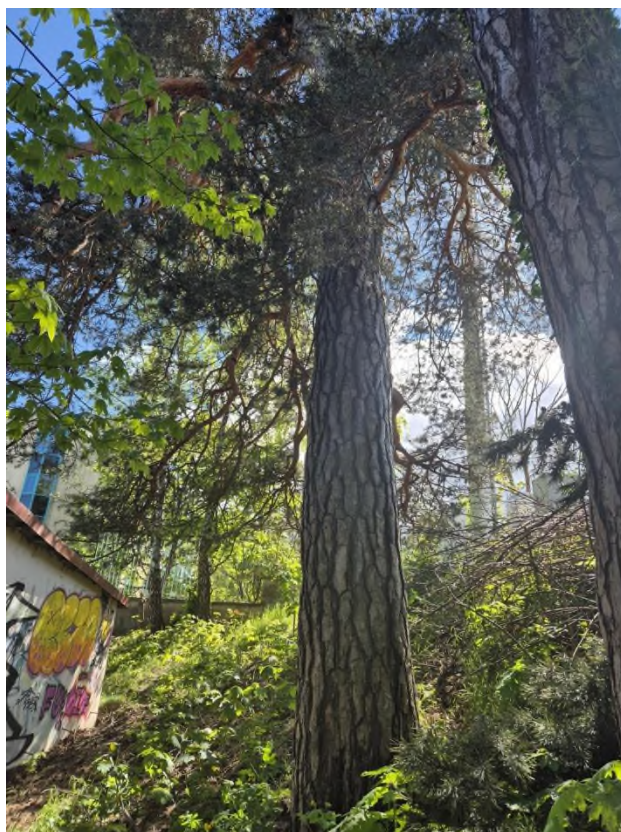
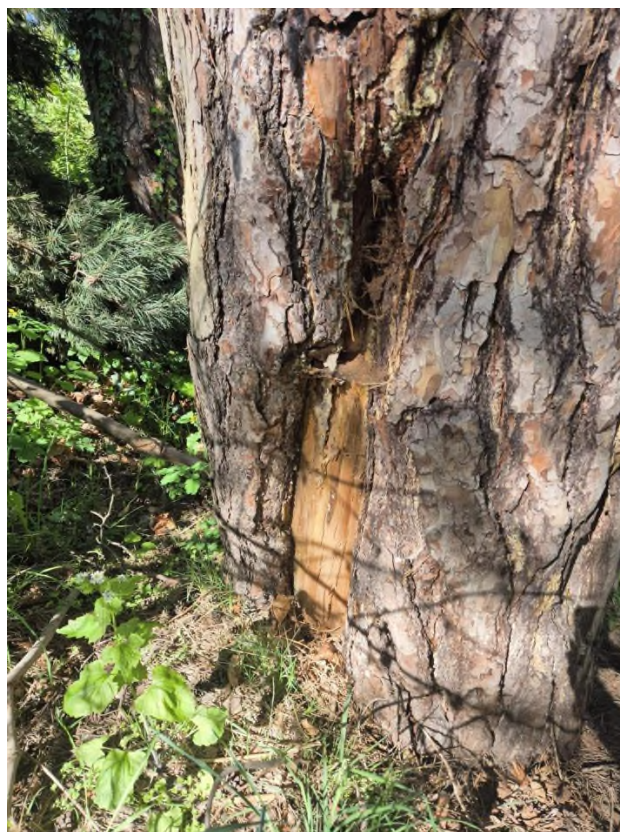
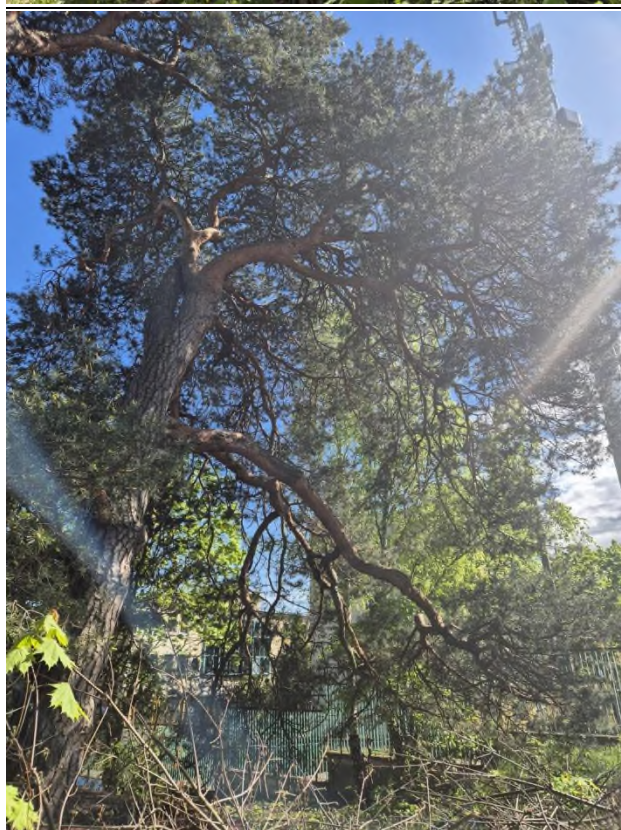
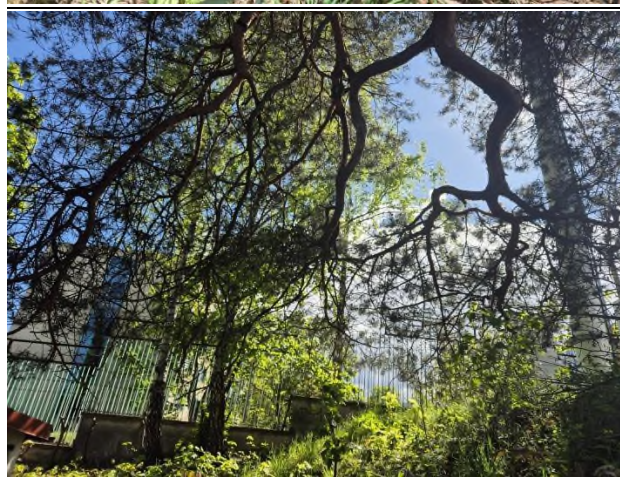
### 3.4 Pomnik przyrody nr 547/3

547/3	sosna zwyczajna <i>Pinus sylvestris</i> L. (65)	320	12	19	A	213/24	006	drzewo okazałe rosnące na skarpie, korona przycinana, część konarów wyłamana, brak nabiegów korzeniowych na skutek przysypania ich; widoczny posusz gałęziowy do 30%, korona asymetryczna, na pniu widoczny ubytek kory na wys. 50 cm, drewno dookoła żywe zarastające, drzewo w średnim stanie zdrowotnym na liczne połamane konary
