PD.5314.83.2025.KZ

Dotyczy: wniosku o wydanie decyzji zezwalającej na usunięcie drzewa rosnącego w pasie drogowym ulicy Nad Jarem w Gdańsku.

3 DRZEWO NR 2 (wierzba krucha)

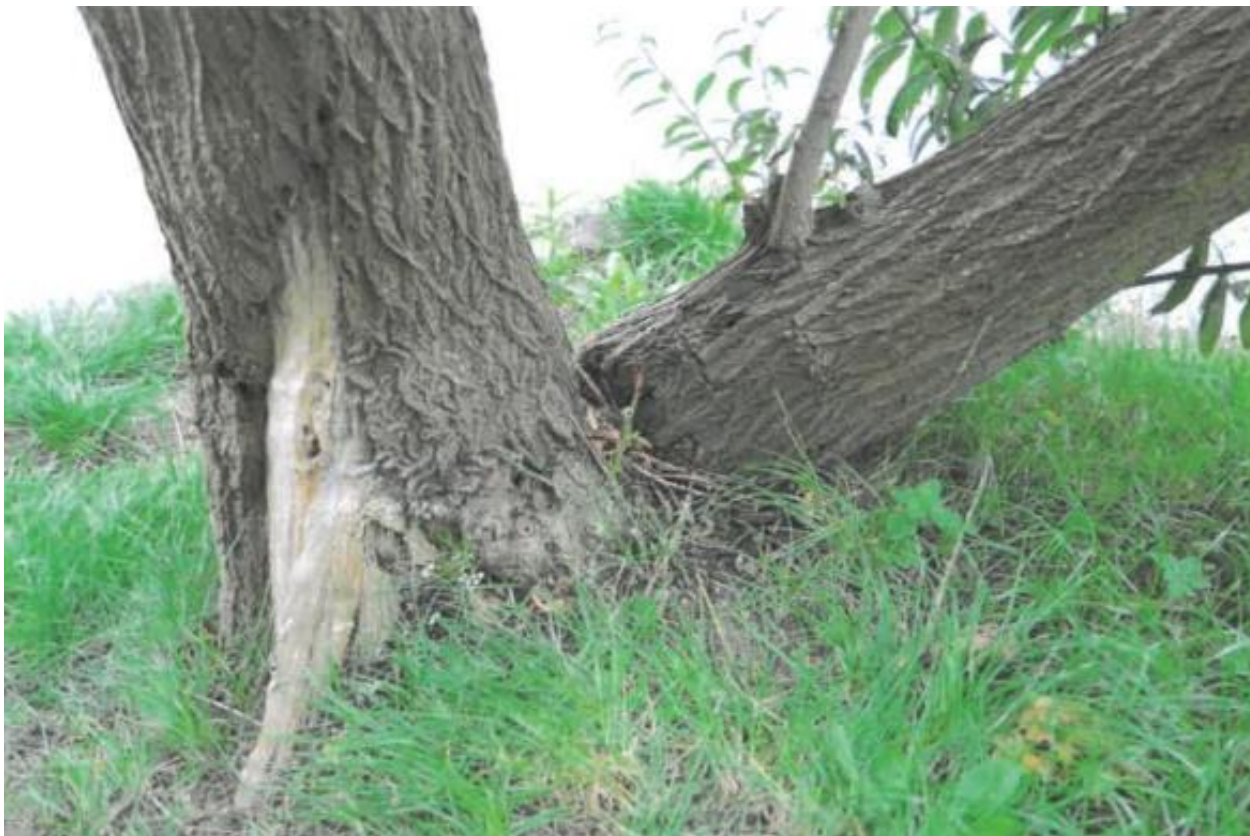
4. Przeznaczenie terenu, na którym rośnie drzewo - pas drogowy.
5. Przyczyna usunięcia drzewa: Po przeprowadzonej ekspertyzie dendrologicznej stwierdzono: zamierającą koronę, rozległy ubytek w szyi korzeniowej i pniu, słabą stabilność w gruncie oraz wyłamany konar.
6. Termin zamierzonego usunięcia drzewa - do 31.09.2025 r.
7. Usunięcie ww. zieleni nie wynika z celu związanego z prowadzeniem działalności gospodarczej

Dokumentacja fotograficzna: detal drzewa

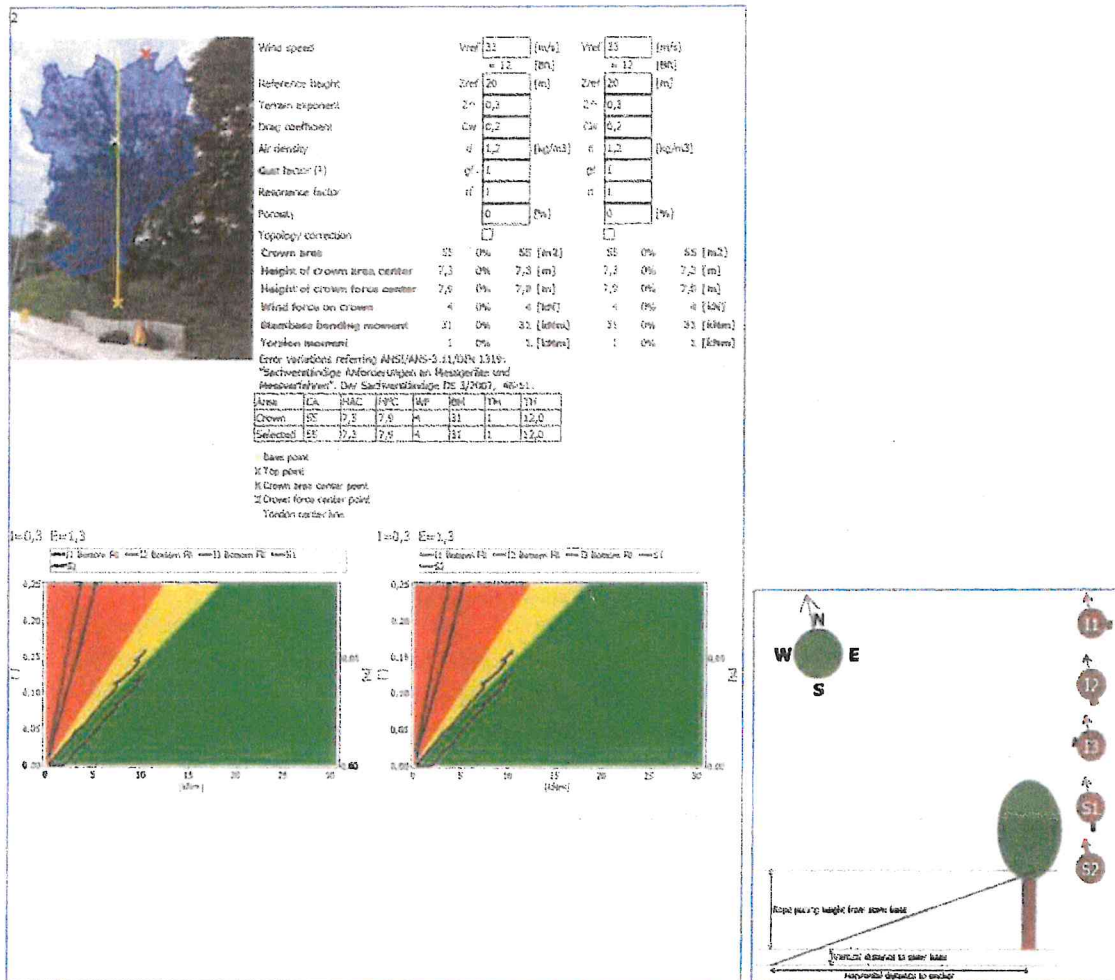
Ryc. 4 Raport z testu obciążeniowego, kierunek obciążenia, lokalizacja czujników

Parametry testu obciążeniowego	
Referencyjna prędkość wiatru	33 m/s
Współczynnik terenowy	0,30
Współczynnik oporu wiatru	0,20
Granica elastyczności	0,21 %
Kierunek przyłożonej siły	348°

Parametry po obliczeniach w programie DynaTim	
Powierzchnia korony	55 m ²
Wysokość punktu centralnego korony	7,3 m
Wysokość centralnego punktu naporu wiatru	7,9 m
Moment zginający pień	31 kN

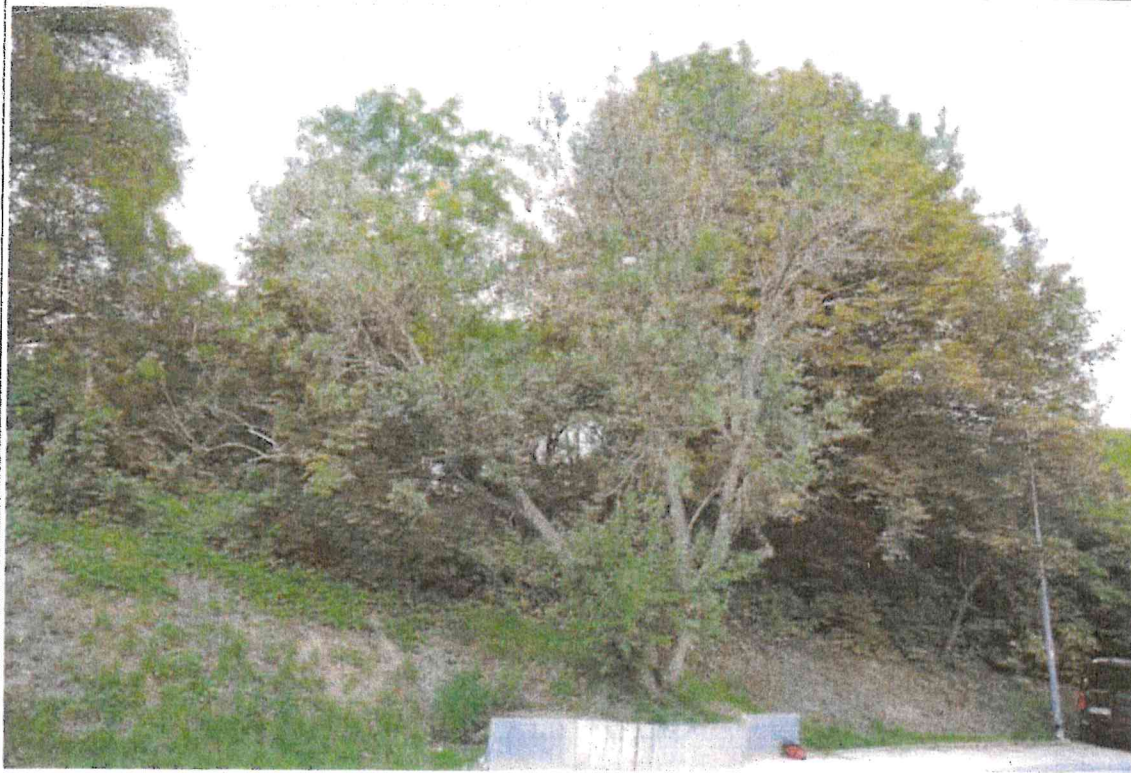
Widok ogólny drzewa

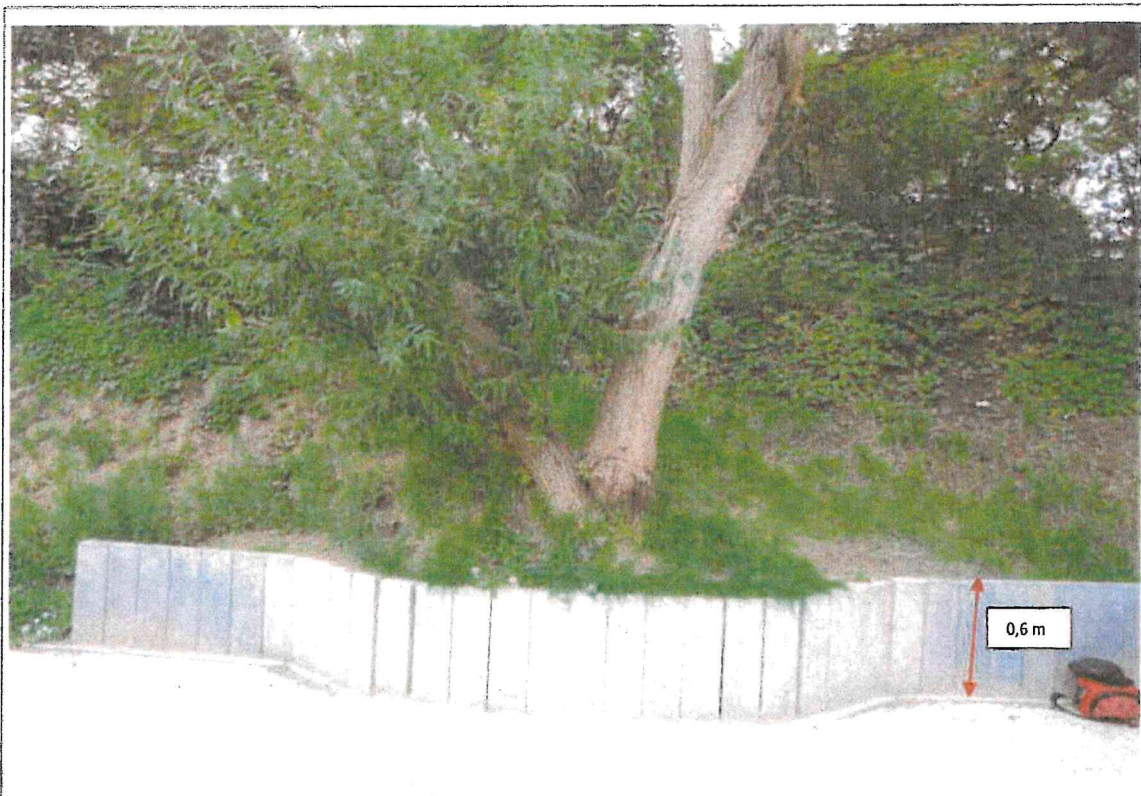
Widok podłoża i części odziomkowej. Widoczny murek oporowy po stronie ulicy

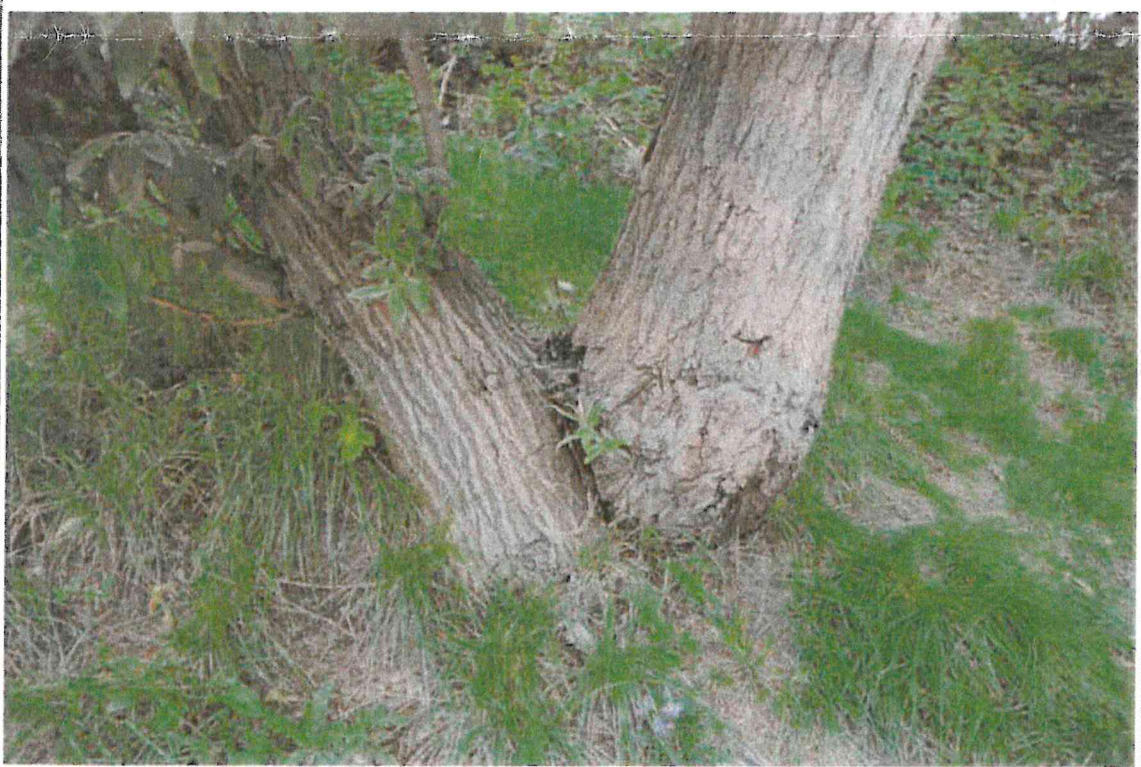
Widok szyi korzeniowej

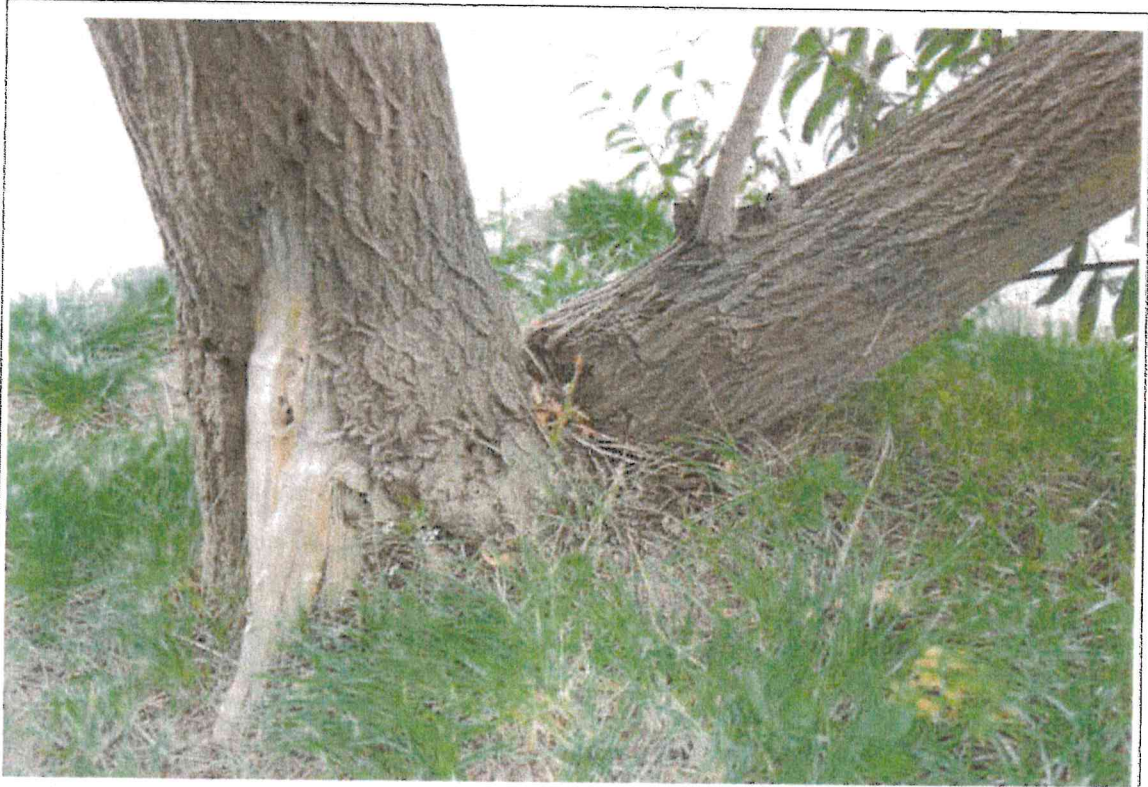
Widok szyi korzeniowej

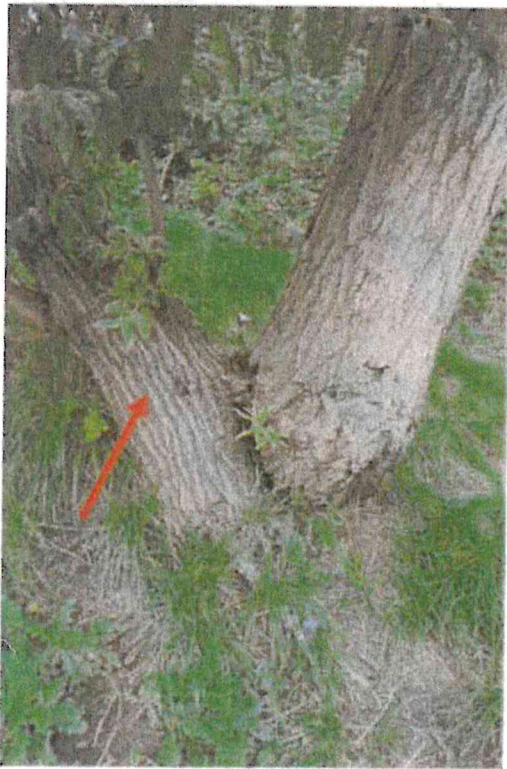
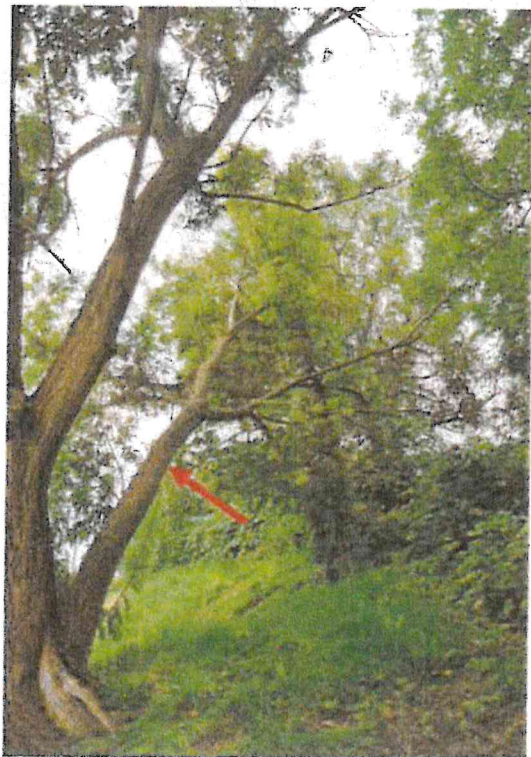
Opis drzewa nr 2									
Nr drzewa	2		Nr inw.		-		Rodzaj terenu		zielen przydrożna
Gatunek	wierzba krucha <i>Salix fragilis</i>			Obwód pnia na wys. 1,3 m [cm]			113/71		
Użytkow. otoczenia	średnie			Wysokość [m]			12		
Ocena witalności [skala Roloffa]	2 -> 3 (faza stagnacji -> rezygnacji)			Wys. nasady korony [m]			2		
Warunki glebowe	średnie			Ekspozycja na wiatr				częściowo osłonięte	
Średn. korony [m]	N	4	S	6	E	3	W	5	Faza rozw. dojrzałe
Gatunki chronione i miejsca lęgowe	W trakcie oględzin nie stwierdzono								
Otoczenie warunki siedliskowe	<p>Drzewo rośnie w pasie drogowym, między chodnikiem a skarpą. Po stronie wschodniej chodnik i ulica. Po stronie wschodniej (po stronie ulicy) znajduje się betonowy mur oporowy. Obniżenie terenu do poziomu chodnika - 60 cm. Grunt częściowo pokryty darnią. Ograniczona przestrzeń dostępna dla systemu korzeniowego.</p>								
Korzenie szyja korzeniowa	<p>Korzenie zakryte. Drzewo dwupniowe, rozwidła się w szyi korzeniowej. W rozwidleniu, po stronie północnej rana z ubytkiem, w obrębie całej szyi korzeniowej rozległy rozkład drewna. Po stronie południowej cieńszy pień wyłamał się u swojej nasady w wyniku rozkładu szyi korzeniowej. Pień jest zawieszony o sąsiednie drzewo.</p>

Wyłamany południowy pień

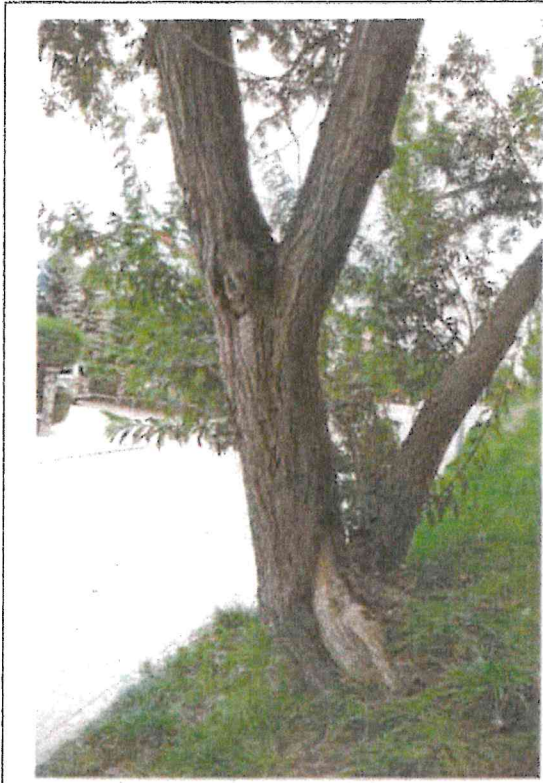
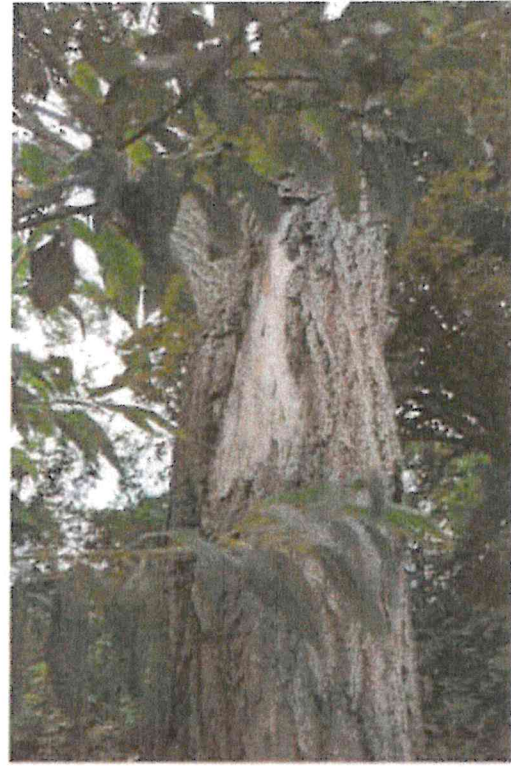
Pień	<p>Północny, grubszy pień posiada rozległą martwicę po stronie północno-zachodniej, sięgającą od wysokości szyi korzeniowej do wysokości około 80 cm. Wyżej na pniu ubytki wgłębne po stronie południowej, rana z odspojoną korą, wyżej w rozwidleniu po stronie wschodniej rozkład drewna.</p>								
Korona	<p>Korona na głównym przewodniku rachityczna, zamierająca, częściowo martwa.</p>								
Susz gałęziowy: <input checked="" type="checkbox"/> drobny <input checked="" type="checkbox"/> średni <input type="checkbox"/> gruby - w znacznej ilości

Ubytki w północnym pniu

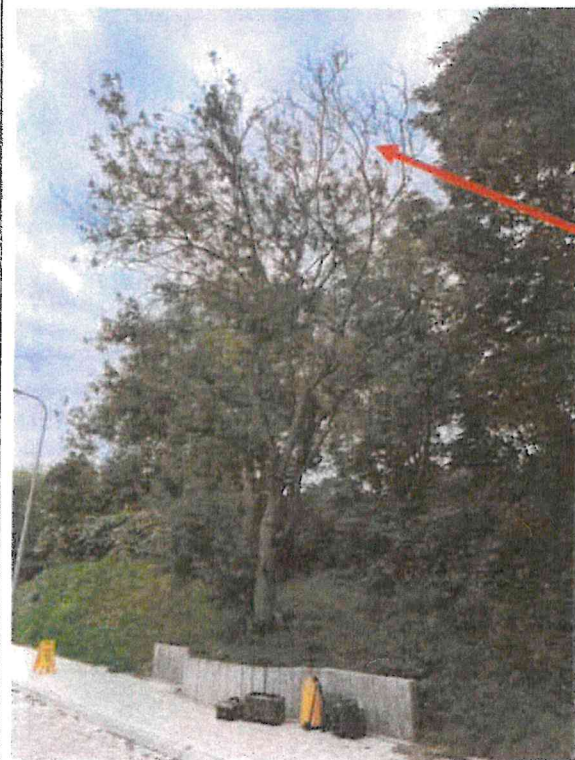
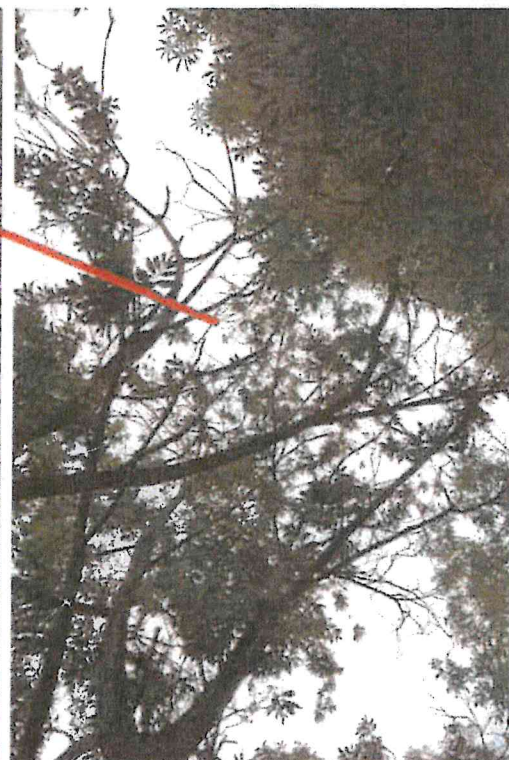
Zamierająca partia korony

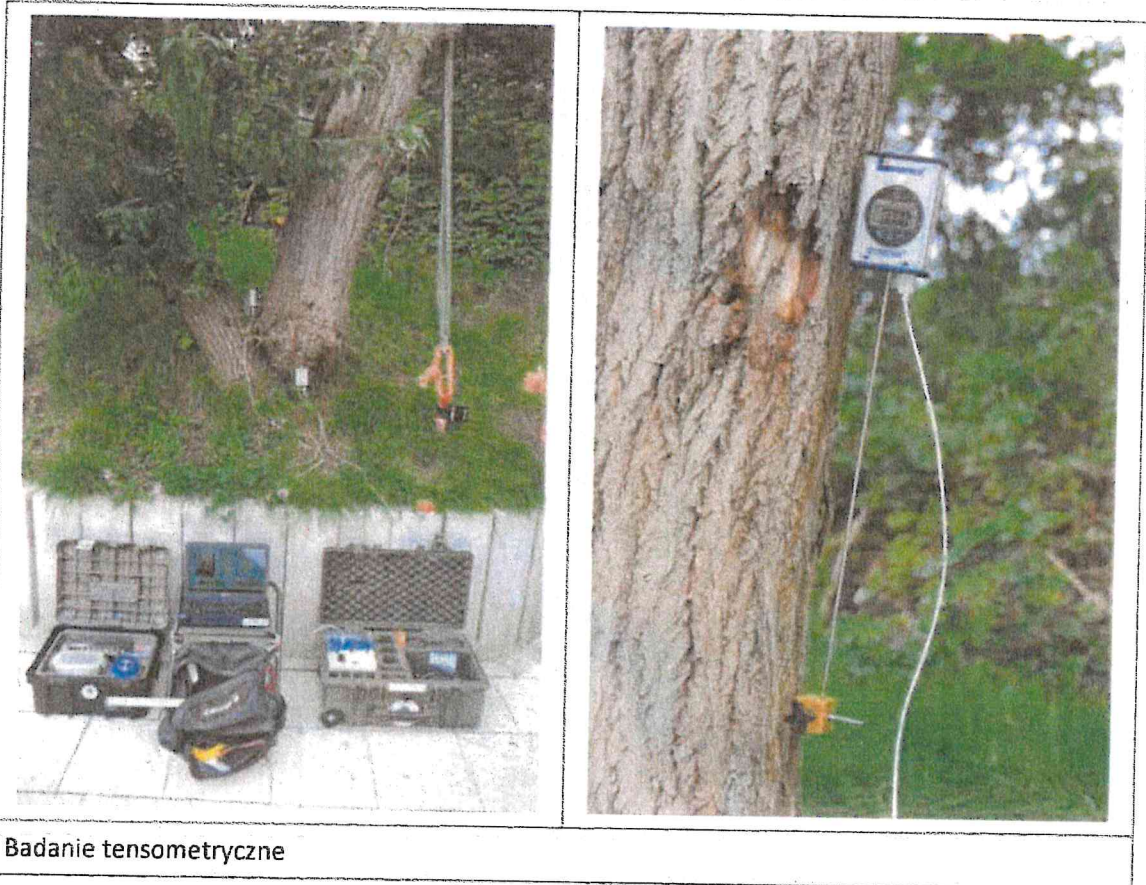
Badanie tensometryczne
