OBIEKT	Nagrobek nr 55 znajdujący się na zamkniętym Cmentarzu Ewangelickim w Gdańsku – Ujeścisko
NAZWA OPRACOWANIA	PROGRAM PRAC KONSERWATORSKICH
ADRES OBIEKTU	ul. Cedrowa - Gdańsk
PODSTAWA OPRACOWANIA	Opracowanie i kosztorys powstały w ramach wolontariatu [REDACTED]
AUTORZY : tekst : [REDACTED]	Maria Zakrzewska konserwator detalu architektonicznego nr dypl.823/1976 [REDACTED]

GDAŃSK - 2021

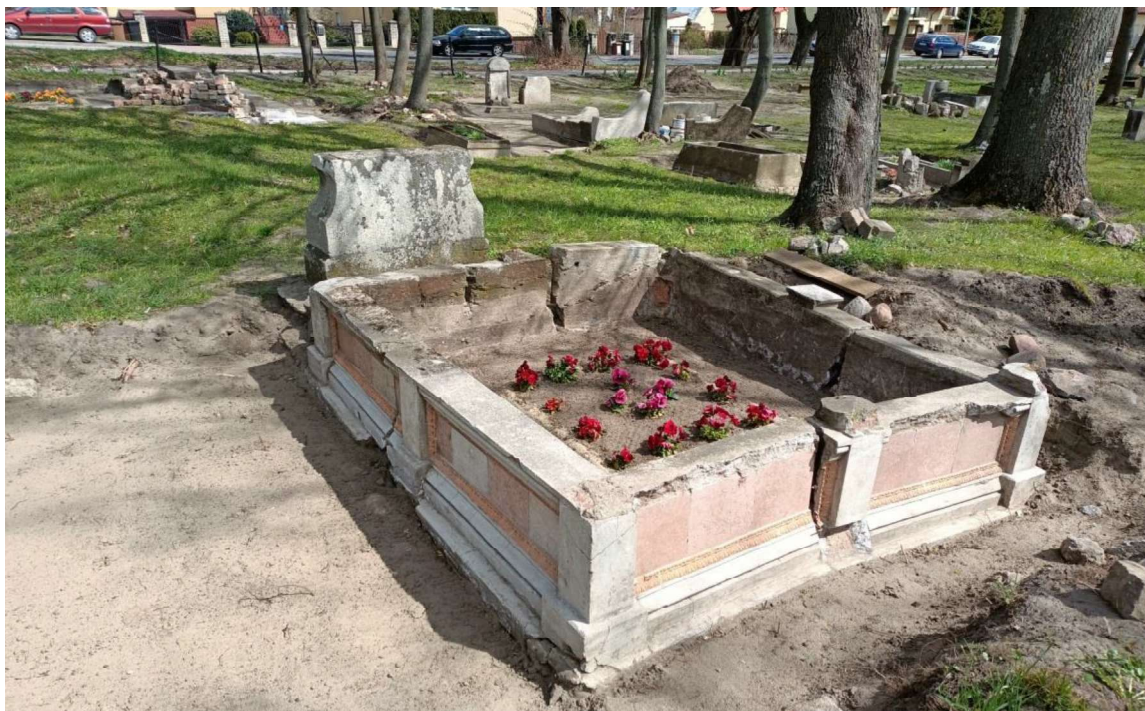
Fot.1 Nagrobek oznaczony numerem 55 na cmentarzu ewangelickim Gdańsk-Ujeścisko.

Stan zachowania jest zły, widzimy dużo przemieszczeń, spękań i ogrom ubytków partiach betonowych. Szczęśliwie zachowała się jedna nakrywa słupka co pozwoli na odtworzenie nakryw na słupkach pozostałych. Niewielkie ubytki widzimy też w partiach dekoracji terakotowych i w płytkach wapienia. Rama ma cztery pęknięcia, po jednym z każdej strony. Płytki ozdobne zachowały się w całości. Widoczne są ślady naprawy -po pęknięciu obramowania - szczelinę uzupełniono zaprawą cementową. Części obramowania zostały odnalezione w 2018 roku i umieszczona na swoim miejscu. Fragmenty elementów zdobniczych jak i fragmenty górnej krawędzi tumbi są zabezpieczone i przechowywane i wykorzystane zostaną w procesie konserwacji

- demontaż spękanych i przemieszczonych fragmentów tumb
- usuwanie wtórnych niefachowych uzupełnień (betonowych zapraw)
- doczyszczanie powierzchni nagrobka
- uzupełnienie i „podbicie” fundamentów
- osadzanie elementów obramienia
- uzupełnianie ubytków w obrębie betonowych elementów architektonicznych : płaszczyzny płaskie, profile i słupki (filarki) z nakrywami
- uzupełnianie ubytków w obrębie użytych do dekoracji płycin dwubarwnych płytek wykonanych z wapienia ölandzkiego
- uzupełnianie ubytków w obrębie dekoracyjnych bordiur wykonanych z terrakoty
- niezbędne scalenie kolorystyczne w obrębie uzupełnień
- hydrofobizacja powierzchni wszystkich elementów
- zabezpieczenie wewnętrznej powierzchni ścian obudowy nagrobka przez wykonanie hydroizolacji
- wypełnienie wnętrza kwatery ziemią na drenującej podsypce żwirowej
