DOKUMENTACJA POWYKONAWCZA

BADAŃ KONSERWATORSKICH

Ściany wewnętrzne kościoła p.w. Bożego Ciała w Gdańsku (XIV-XVIII w.)

przy ul. 3 Maja 19 w Gdańsku (woj. pomorskie):

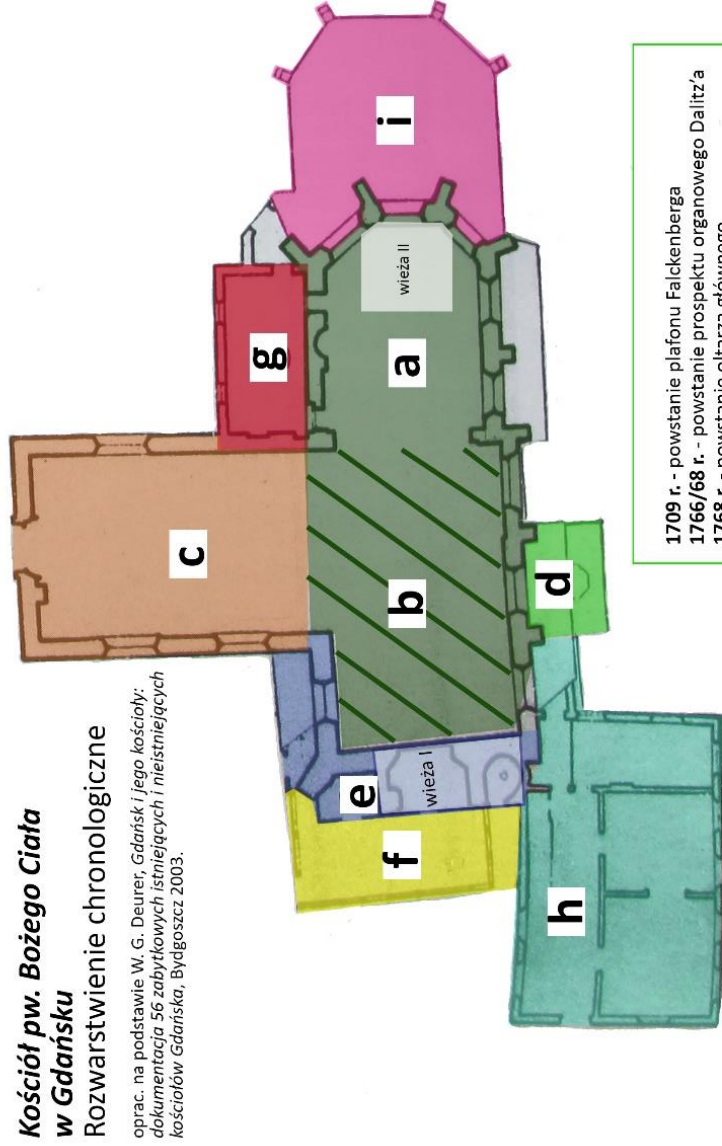
Rozwarstwienie chronologiczne

a - prezbiterium gotyckie - XIV w., pierwotnie mógł być sklepiony

b - wnętrze zachodnie - XIV - XV w., prawdopodobnie powstałe po włączeniu w konstrukcję kościoła budyneków szpitala. Najprawdopodobniej brak sklepień.

c - dobudówka - nawa północna wybudowana w 1688/1689 przez gdańskiego budowniczego Bartela Ranischa; w tym czasie także barokizacja wszystkich okien.

d - ambona zewnętrzna z 1707 r.

e - dobudówka renesansowa 1670 r.

f - barokowe domy ze szczytami (wg proj. B. Ranischa, ale wybudowane XVII - XVIII w.

g - stara zakrystia, dokładna data powstania nieznana, prawdopodobnie w latach 1642 (mianowanie stałego kaznodziei)- 1688 (poprzedzała budowę dobudówki B. Ranischa - nowej nawy głównej).

h - plebania 1762 r.

i - dobudówka wschodnia - nowa zakrystia, kościół zimowy - koniec XIX w.; zburzona w 1962 r.

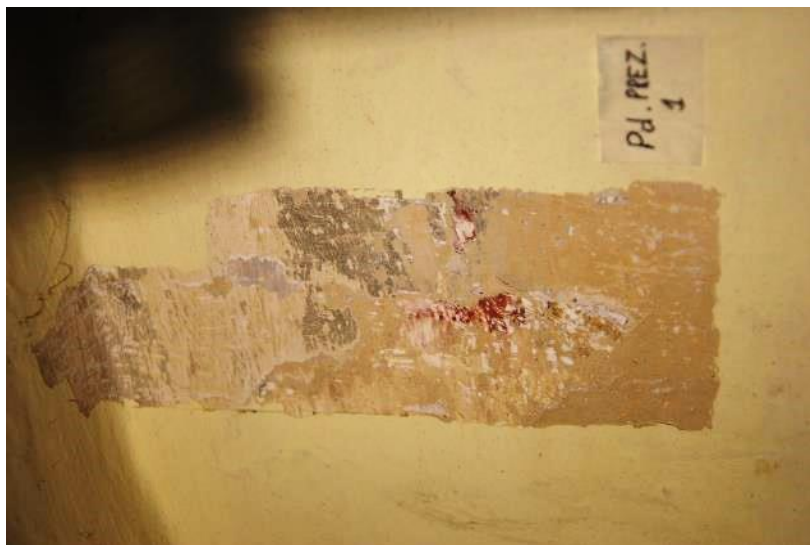
Odkrywka nr **Pd. prez 1**

Nr odkrywki	Pd. prez. 1	
Lokalizacja	ściana południowa, dawne gotyckie prezbiterium	
Opis miejsca	druga nisza od wschodu, przy górnej krawędzi	
Układ warstw od góry z opisem		
nr	Opis	Faza chronologiczna
1.	Jasnożółta	XIII
2.	Ciemnożółta	XI
3.	Ciemny szary	X
4.	Jasna szarość	IX
5.	Biała pobiata	IX
6.	Biała pobiata	IV-VIII
7.	Dekoracja malarska: czerwień, ugier, róż, błękit	III
8.	Biała pobiata	III

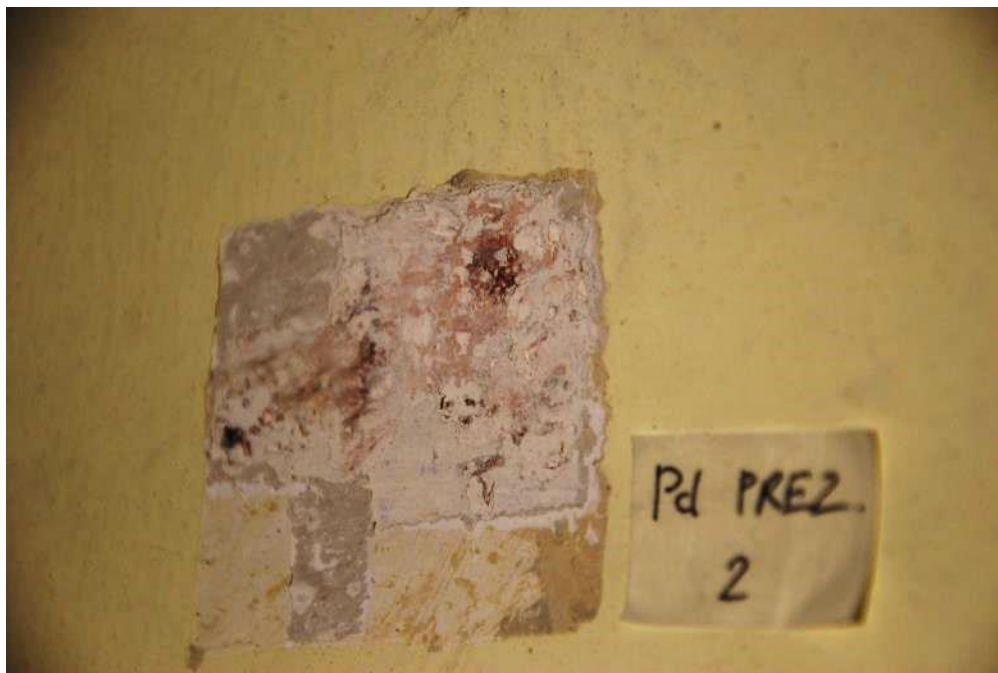
nr odkrywki	Pd prez 2	
Lokalizacja	ściana południowa, dawne gotyckie prezbiterium	
Opis miejsca	druga nisza od wschodu, przy górnej krawędzi	
Układ warstw od góry z opisem		
nr	Opis	Faza chronologiczna
1.	Jasnożółta	XIII
2.	Ciemnożółta	XI
3.	Ciemny szary	X
4.	Jasna szarość	IX
5.	Biała pobiąta	IX
6.	Biała pobiąta	IV-VIII
7.	Dekoracja malarska: czerwień, ugier, róż	III
8.	Biała pobiąta	III

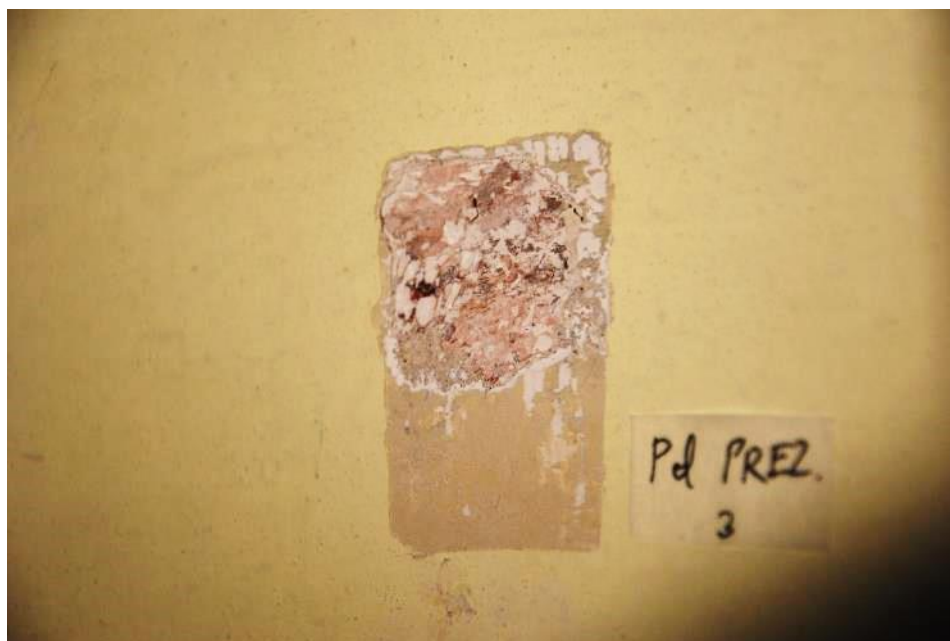
Odkrywka nr **Pd. prez. 3**

nr odkrywki	Pd. prez. 3	
Lokalizacja	ściana południowa, dawne gotyckie prezbiterium	
Opis miejsca	druga nisza od wschodu, przy górnej krawędzi	
Układ warstw od góry z opisem		
nr	Opis	Faza chronologiczna
1.	Jasnożółta	XIII
2.	Ciemnożółta	XI
3.	Ciemny szary	X
4.	Jasna szarość	IX
5.	Biała pobiata	IX
6.	Biała pobiata	IV-VIII
7.	Dekoracja malarska: czerwień, ugier, róż	III
8.	Biała pobiata	III

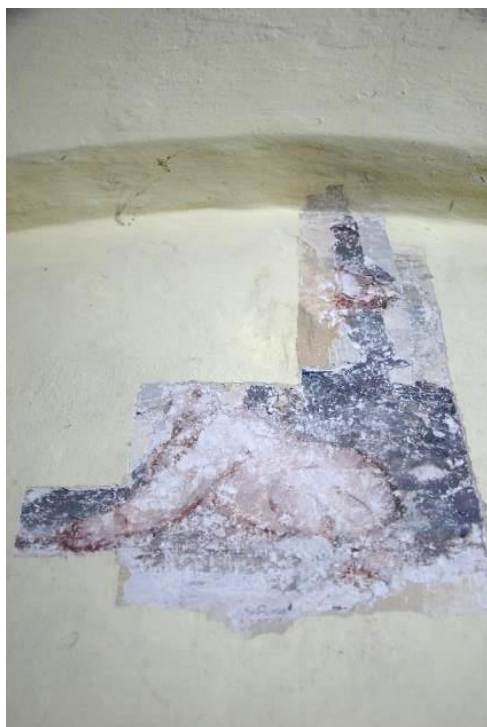
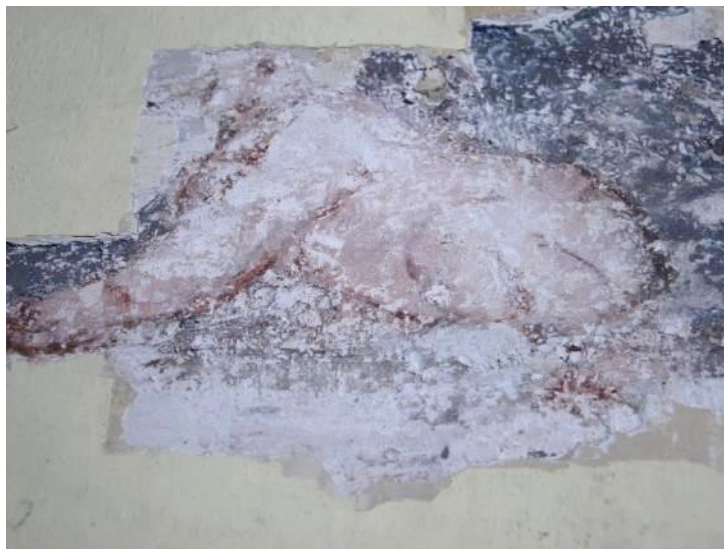
Odkrywka nr **Pd. prez 1-3**

nr odkrywki	Pd. prez. 1-3	
Lokalizacja	ściana południowa, dawne gotyckie prezbiterium	
Opis miejsca	druga nisza od wschodu, przy górnej krawędzi	
Układ warstw od góry z opisem		
nr	Opis	Faza chronologiczna
1.	Jasnożółta	XIII
2.	Ciemnożółta	XI
3.	Ciemny szary	X
4.	Jasna szarość	IX
5.	Biała pobiąta	IX
6.	Biała pobiąta	IV-VIII
7.	Dekoracja malarska: czerwień, ugier, róż, błękit	III
8.	Biała pobiąta	III

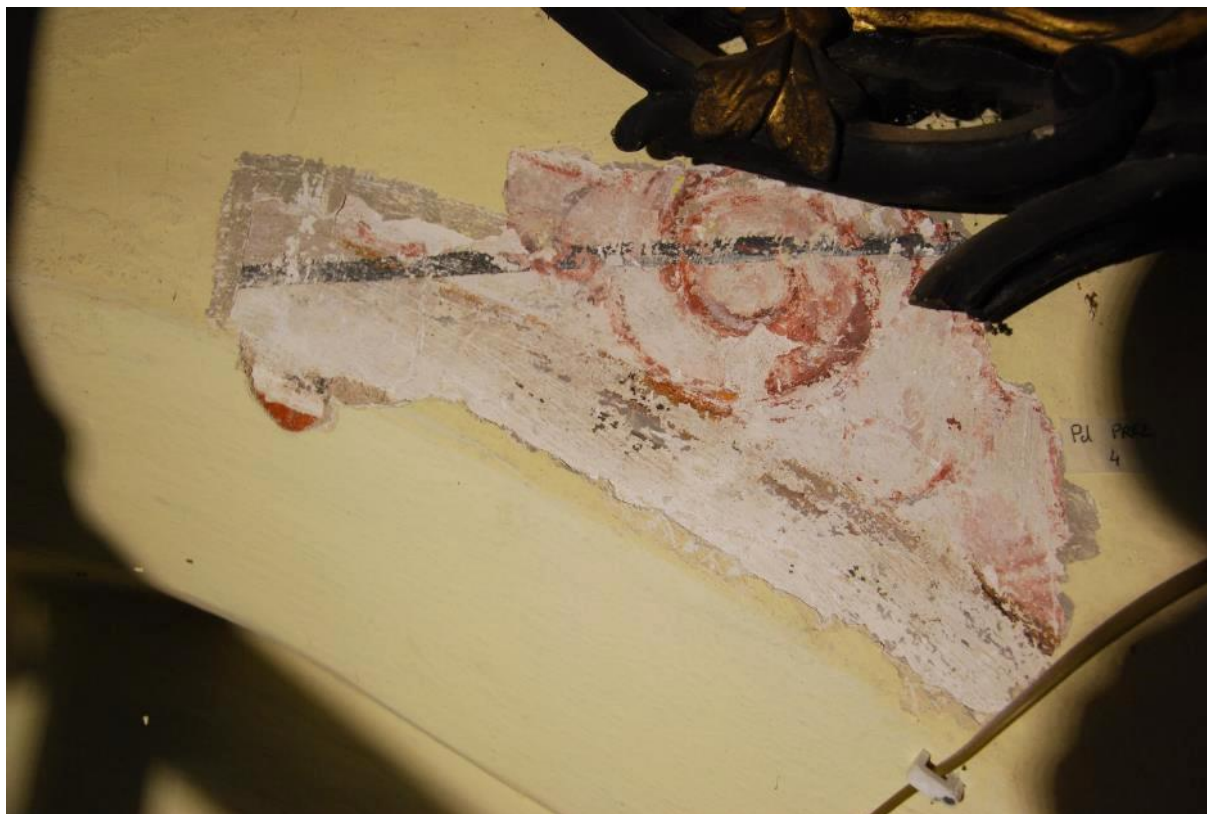
nr odkrywki	Pd. prez. 4	
Lokalizacja	ściana południowa, dawne gotyckie prezbiterium	
Opis miejsca	ściana południowa, pierwsza nisza od wschodu	
Układ warstw od góry z opisem		
nr	Opis	Faza chronologiczna
1.	Jasnożółta	XIII
2.	Ciemnożółta	XI
3.	Ciemny szary	X
4.	Dekoracja malarska: szare i czarne linie na różowawym tle - ornament?	X
4.	Jasna szarość	IX
5.	Biała pobiąta	IX
6.	Biała pobiąta	IV-VIII
7.	Dekoracja malarska: czerwień, ugier, róż,	III
8.	Biała pobiąta	III

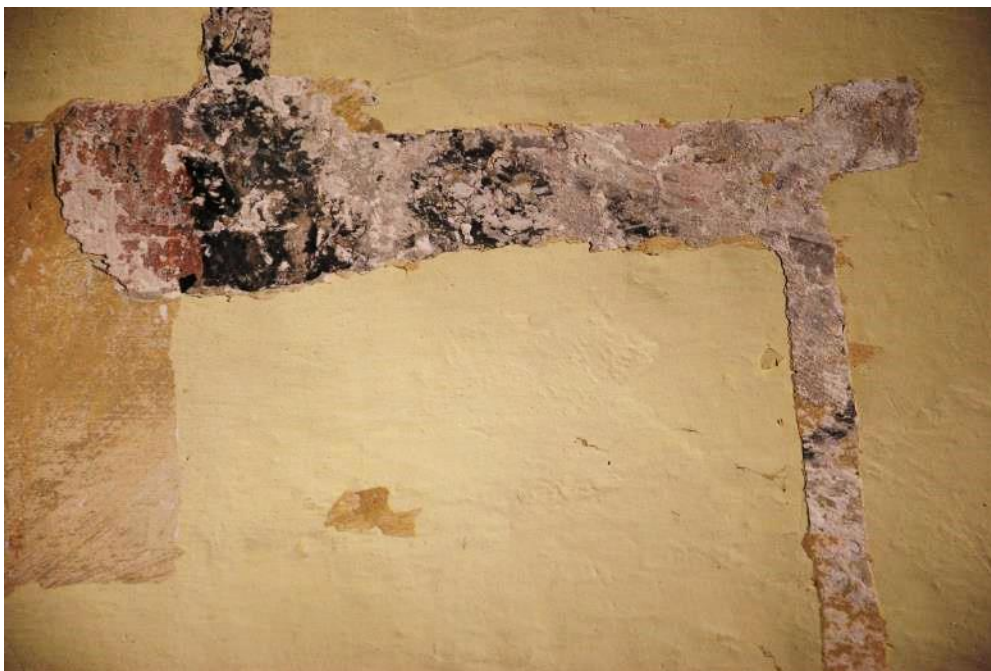
nr odkrywki	Pd. prez. 5	
Lokalizacja	ściana południowa, dawne gotyckie prezbiterium	
Opis miejsca	II nisza od wschodu	
Układ warstw od góry z opisem		
nr	Opis	Faza chronologiczna
1.	Jasnożółta	XIII
2.	Ciemnożółta	XI
3.	Tynk - uzupełnienia	XI
4.	Ciemnoszara	X
5.	Jasnoszara	IX
6.	Kremowa pobiata	IX
7.	Kremowa pobiata	IV-VIII
8.	Dekoracja malarska	III?
9.	Jasnoróżowa	III?
10..	Biała pobiata	III?

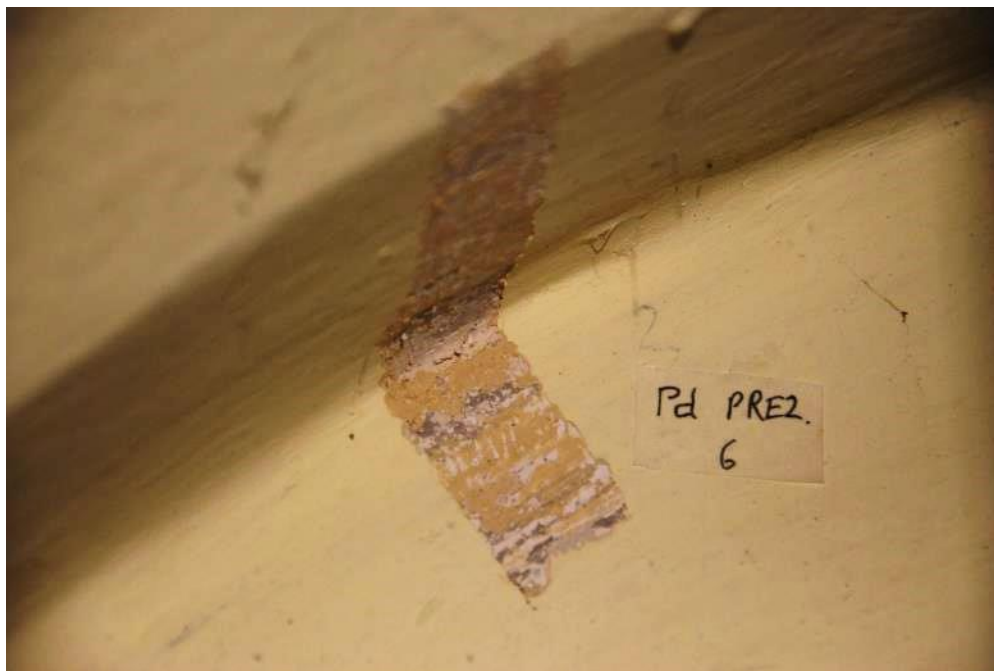
nr odkrywki	Pd. prez. 6	
Lokalizacja	ściana południowa, dawne gotyckie prezbiterium	
Opis miejsca	ściana południowa, druga nisza od wschodu	
Układ warstw od góry z opisem		
nr	Opis	Faza chronologiczna
6.	Jasnożółta	XIII
5.	Ciemnożółta	XI
3.	Ciemna szarość	X
2.	Jasnoszary	IX
1.	Pobiała	IV?

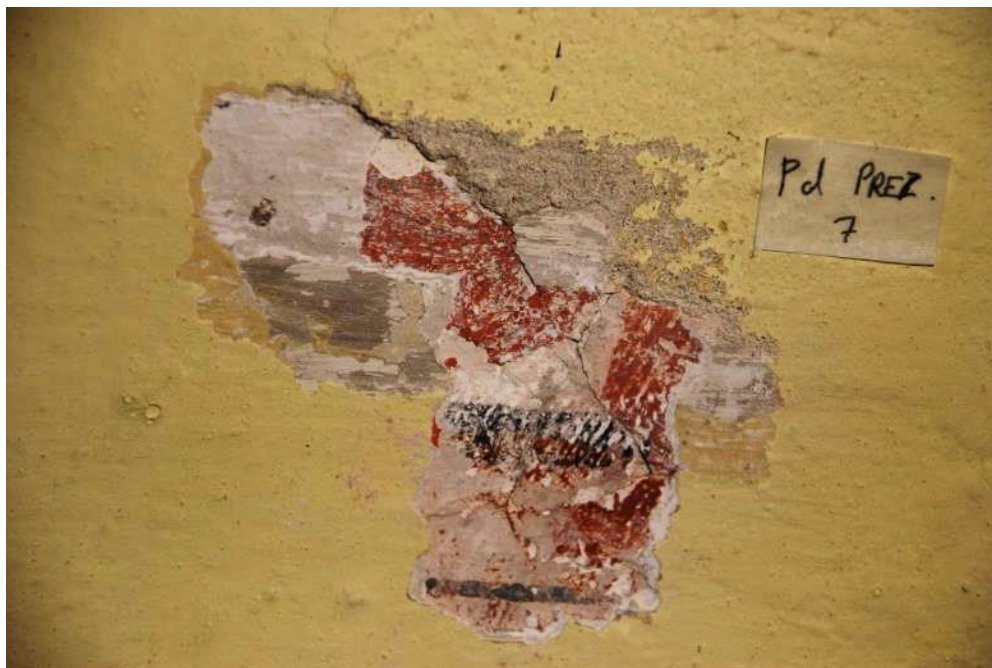
nr odkrywki	Pd. prez. 7	
Lokalizacja	ściana południowa, dawne gotyckie prezbiterium	
Opis miejsca	Ściana południowa, pomiędzy oknami, na prawo od epitafium.	
Układ warstw od góry z opisem		
nr	Opis	Faza chronologiczna
1.	Jasnożółta	XIII
2.	Ciemnożółta	XI
3.	Jasnoszara	XI
4.	Dekoracja malarska - ornament: czarny pas na różowawym tle, czerwień	X
5.	Ciemnoszara	X
6.	Pobiała	X
7.	Dekoracja malarska - ornament: Czerwień, jasny róż, szeroki czarny pas	IX
8.	Jasno szara	IX
9.	Biała pobiała	IX

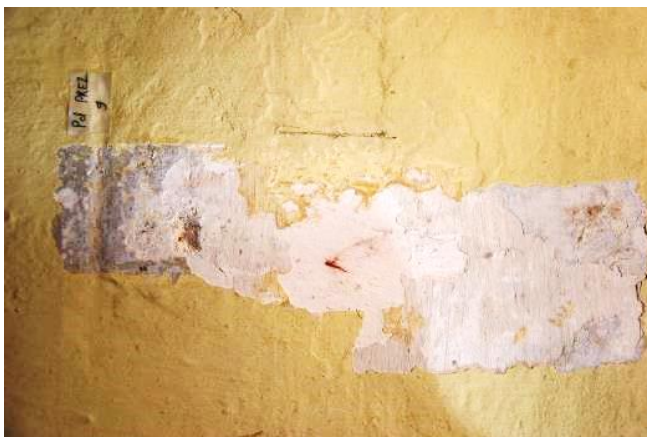
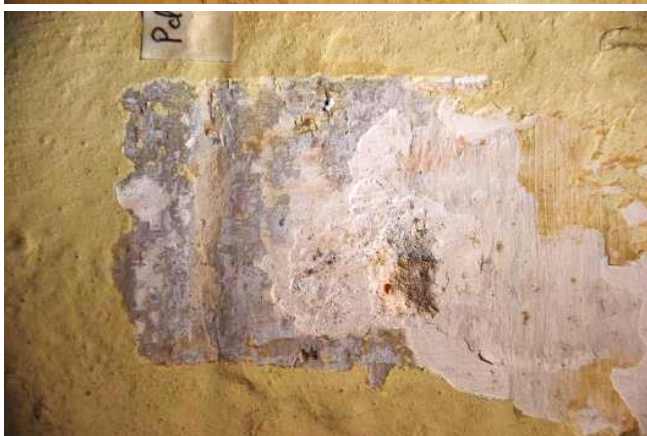
Odkrywka nr **pd. prez. 9**

nr odkrywki	Pd. prez. 9	
Lokalizacja	ściana południowa, dawne gotyckie prezbiterium	
Opis miejsca	ściana między I a II oknem od wschodu, nad odkrywką nr 8, bliżej okna zachodniego	
Układ warstw od góry z opisem		
nr	Opis	Faza chronologiczna
1.	Jasnożółta	XIII
2.	Ciemny żółty	XI
3.	Ciemny szary	X
4.	Jasnoszary	IX
5.	Biała pobiąta	IX
6.	Jasnoróżowa	III?
7.	Jasnoróżowa	III
8.	Biała pobiąta	II-III
9.	Tynk	II-III

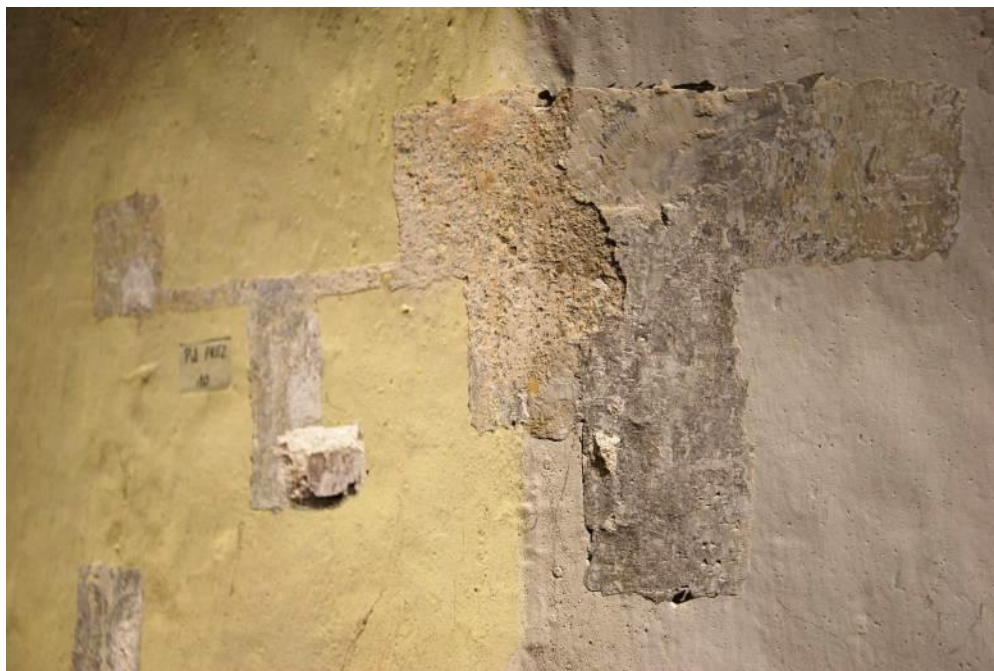
nr odkrywki	Pd. prez. 10	
Lokalizacja	ściana południowa, dawne gotyckie prezbiterium	
Opis miejsca	ściana między I a II oknem od wschodu, przy krawędzi lewego glifu II okna od wschodu wraz z glifem	
Układ warstw od góry z opisem		
nr	Opis	Faza chronologiczna
1.	jasnożółta	XIII
2.	ciemny żółty	XI
3.	ciemny szary	X
4.	jasnoszary	IX
5.	Biała pobiata	IX
6.	Tynk	VIII

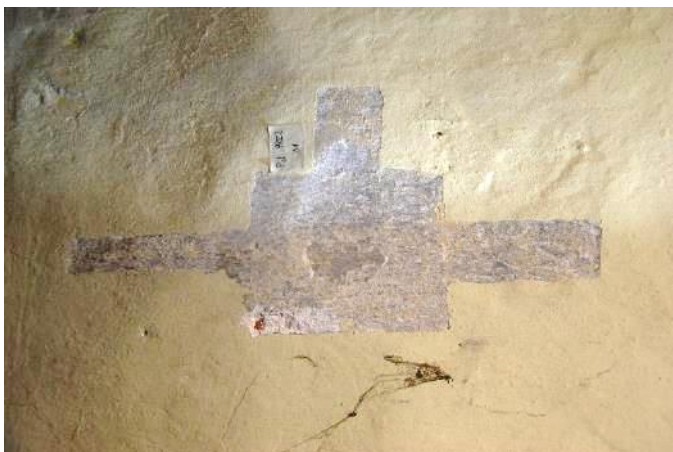
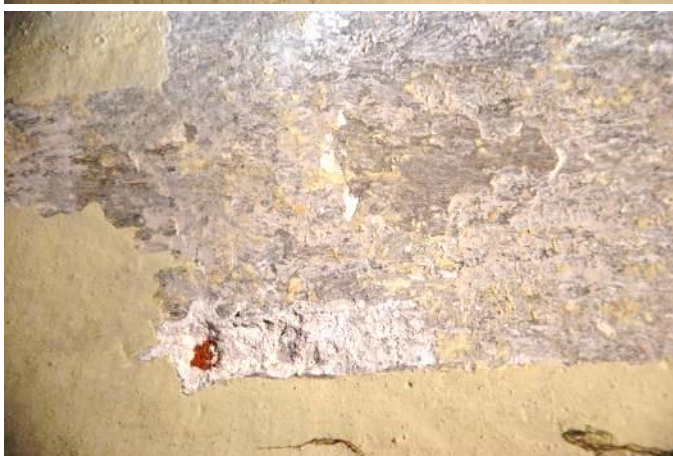
Odkrywka nr **Pd. prez. 11**

nr odkrywki	Pd. prez. 11	
Lokalizacja	ściana południowa, dawne gotyckie prezbiterium	
Opis miejsca	ściana między I a II oknem od wschodu, przy krawędzi lewego glifu II okna od wschodu,	
Układ warstw od góry z opisem		
nr	Opis	Faza chronologiczna
1.	jasnożółta	XIII
2.	ciemny żółty	XI
3.	ciemny szary	X
4.	jasnoszary	X
5.	biała pobiata	X
6.	tynk	VIII

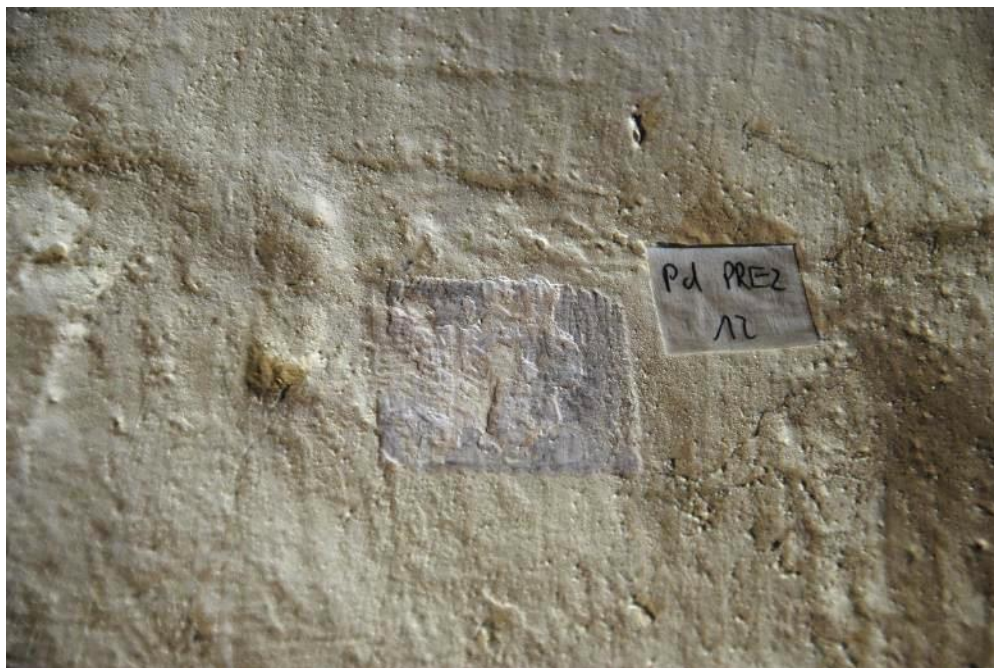
nr odkrywki	Pd. prez. 12	
Lokalizacja	ściana południowa, dawne gotyckie prezbiterium	
Opis miejsca	ściana między I a II oknem od wschodu, przy krawędzi lewego glifu II okna od wschodu,	
Układ warstw od góry z opisem		
nr	Opis	Faza chronologiczna
1.	Jasnożółta	XIII
2.	Ciemny żółty	XI
3.	Ciemny szary	X
4.	Jasnoszary	IX
5.	Biała pobiała	IX
6.	Tynk	VIII

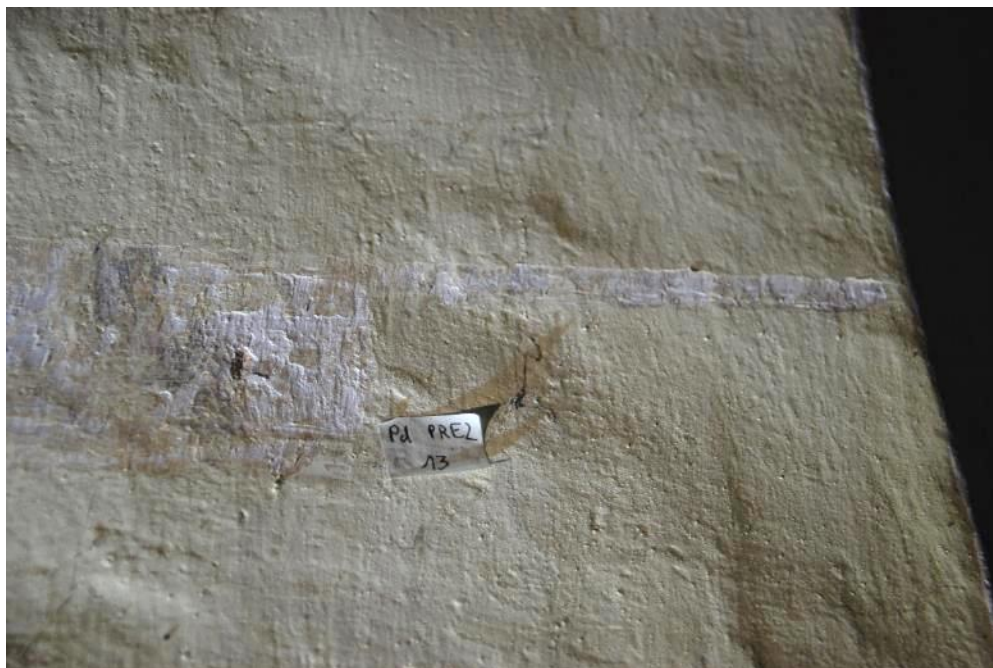
nr odkrywki	Pd. prez. 13	
Lokalizacja	ściana południowa, dawne gotyckie prezbiterium	
Opis miejsca	ściana między I a II oknem od wschodu, przy krawędzi lewego glifu II okna od wschodu,	
Układ warstw od góry z opisem		
nr	Opis	Faza chronologiczna
1.	Jasnożółta	XIII
2.	Ciemny żółty	XI
3.	Ciemny szary	X
4.	Jasnoszary	IX
5.	Biała pobiata	IX
6.	Tynk	VIII?

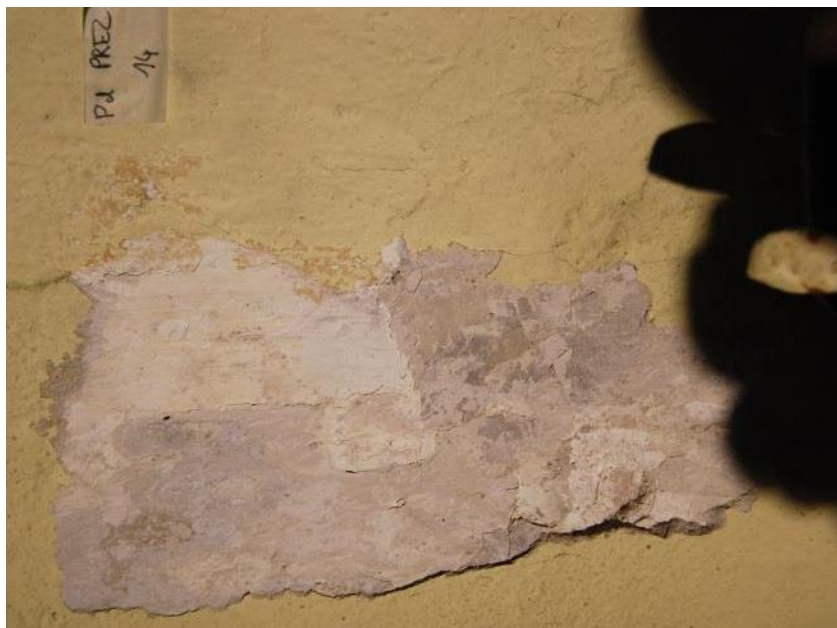
Odkrywka nr **Pd. prez. 14**

nr odkrywki	Pd. prez. 14	
Lokalizacja	ściana południowa, dawne gotyckie prezbiterium	
Opis miejsca	ściana między I a II oknem od wschodu, ok. 20 cm na prawo od odkrywki nr 17	
Układ warstw od góry z opisem		
nr	Opis	Faza chronologiczna
1.	jasnożółta	XIII
2.	ciemny żółty	XI
3.	ciemny szary	X
4.	biała pobiąta	X
5.	jasnoszary	IX
6.	biała pobiąta	IX
7.	jasnokremowa pobiąta	VIII?
8.	biała pobiąta	VIII?
9.	tynk	VIII?

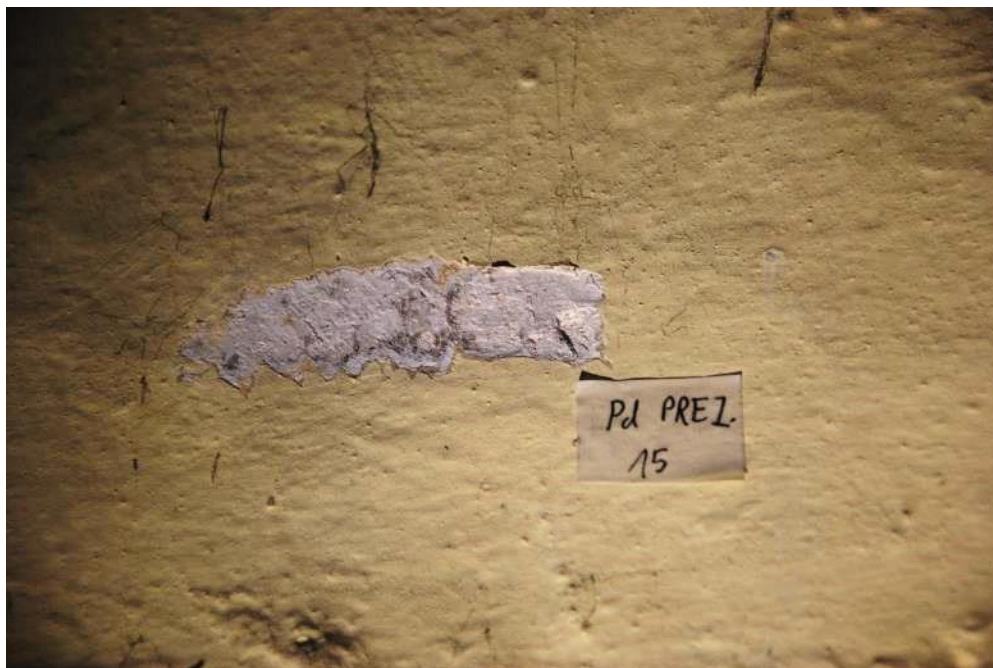
nr odkrywki	Pd. prez. 15	
Lokalizacja	ściana południowa, dawne gotyckie prezbiterium	
Opis miejsca	ściana między I a II oknem od wschodu, ok. 10 cm wyżej od odkrywki nr 16, ok. 30 cm od krawędzi ściany i glifu I okna	
Układ warstw od góry z opisem		
nr	Opis	Faza chronologiczna
1.	jasnożółta	XIII
2.	ciemny żółty	XI
3.	ciemny szary	X
4.	biała pobiata	X
5.	tynk	IX

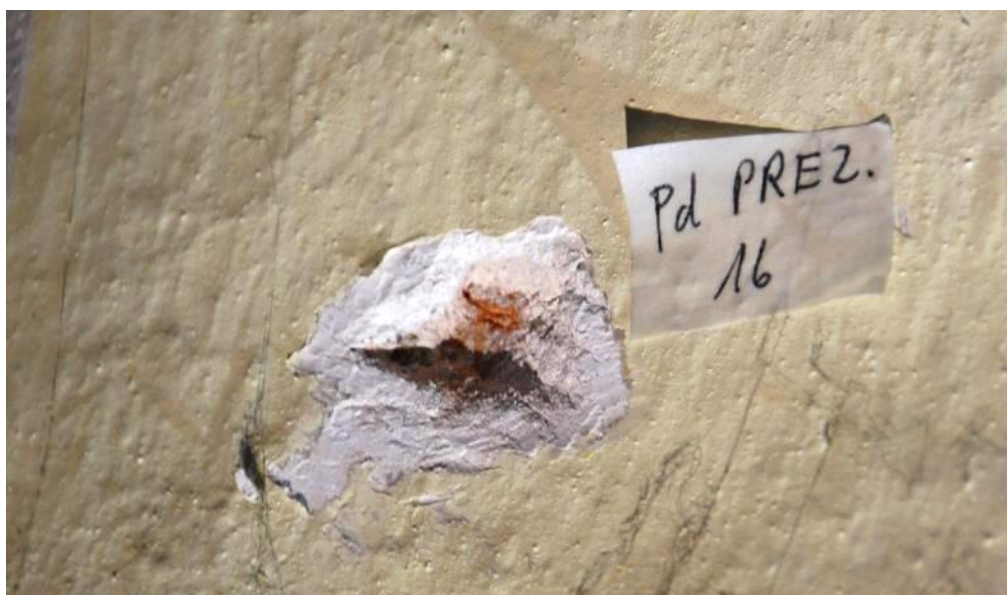
Odkrywka nr **pd. prez. 16**

nr odkrywki	Pd. prez. 16	
Lokalizacja	ściana południowa, dawne gotyckie prezbiterium	
Opis miejsca	okno od wschodu, prawy glif okienny, na krawędzi ze ścianą, ok. 70 cm ponad odkrywką nr 17	
Układ warstw od góry z opisem		
nr	Opis	Faza chronologiczna
1.	jasnożółta	XIII
2.	ciemny żółty	XI
3.	ciemny szary	X
4.	biała pobiała	X
5.	tynk	IX

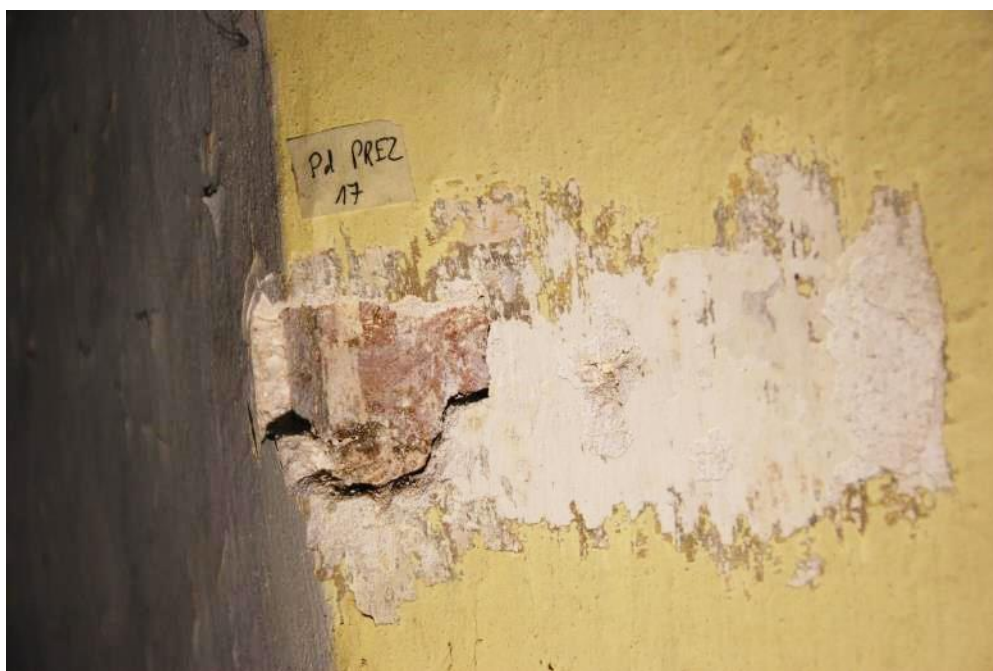
nr odkrywki	Pd. prez. 17	
Lokalizacja	ściana południowa, dawne gotyckie prezbiterium	
Opis miejsca	I okno od wschodu, prawy glif okienny, na krawędzi ze ścianą	
Układ warstw od góry z opisem		
nr	Opis	Faza chronologiczna
1.	jasnożółta	XIII
2.	ciemny żółty	XI
3.	ciemny szary	X
4.	biała pobiata	X
5.	jasnoszary	IX
6.	biała pobiata	IX
7.	jasnokremowa pobiata	IX
8.	tynk	IX

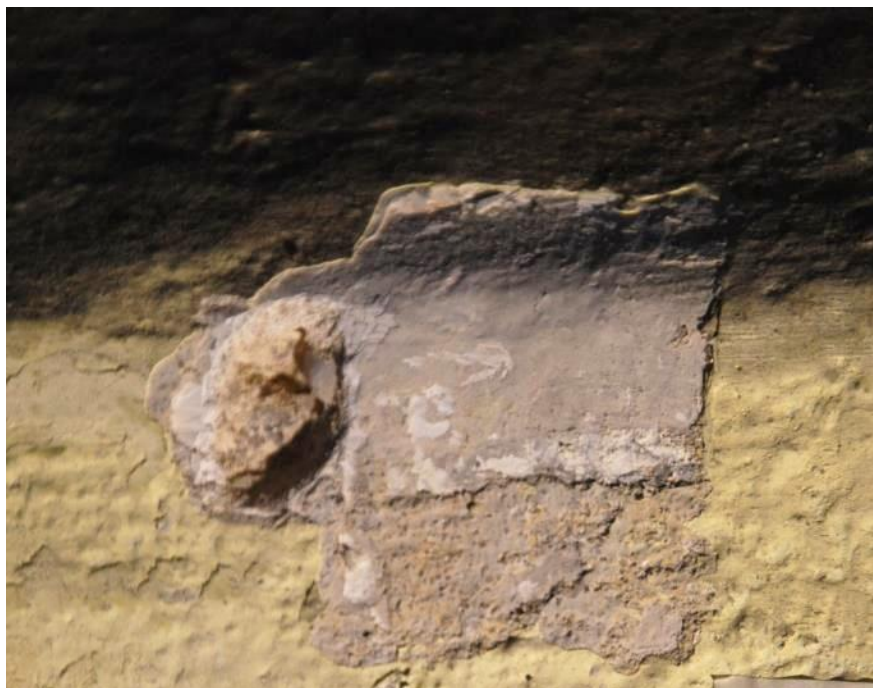
Odkrywka nr **pd. prez. 18**

nr odkrywki	Pd. prez. 18	
Lokalizacja	ściana południowa, dawne gotyckie prezbiterium	
Opis miejsca	dolna krawędź okapu okiennego, I okno od wschodu	
Układ warstw od góry z opisem		
nr	Opis	Faza chronologiczna
1.	jasnożółta	XIII
2.	ciemny żółty	XI
3..	ciemny szary	X
4..	ziarnista zacierka	X
5..	jasnoszary	IX
6.	biała pobiata	IX

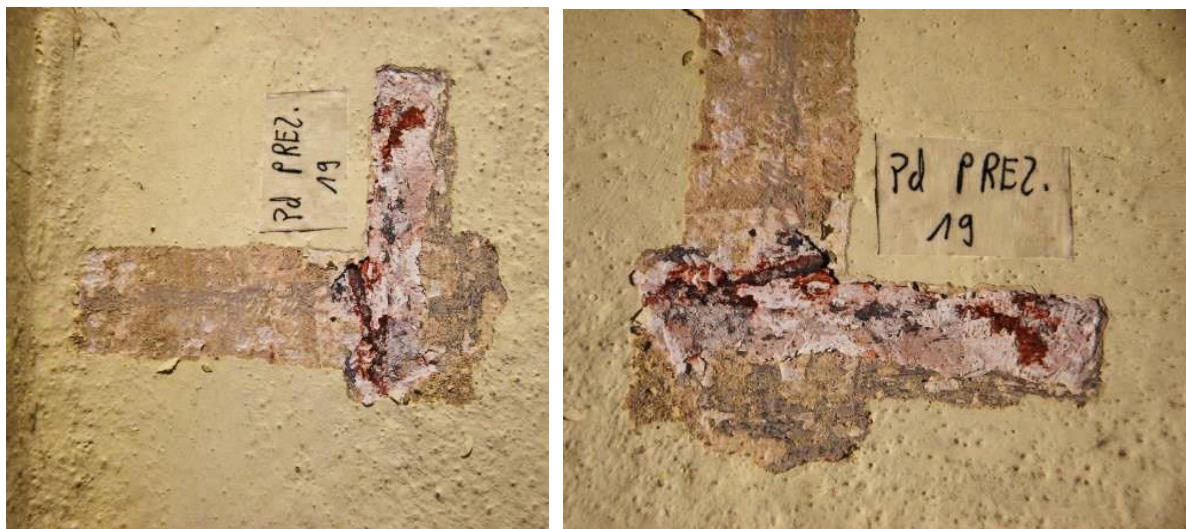
Odkrywka nr **pd. prez. 19**

nr odkrywki	Pd. prez. 19	
Lokalizacja	ściana południowa, dawne gotyckie prezbiterium	
Opis miejsca	I nisza od wschodu, na pionowej osi środkowej łuku	
Układ warstw od góry z opisem		
nr	Opis	Faza chronologiczna
1.	jasnożółta	XIII
2.	ciemny żółty	XI
3.	ciemny szary	X
4.	biała pobiata	X
5.	dekoracja malarska	IX
6.	dekoracja malarska	III
7.	jasnoróżowa	III
8.	biała pobiata	III
9.	tynk	II/III ?

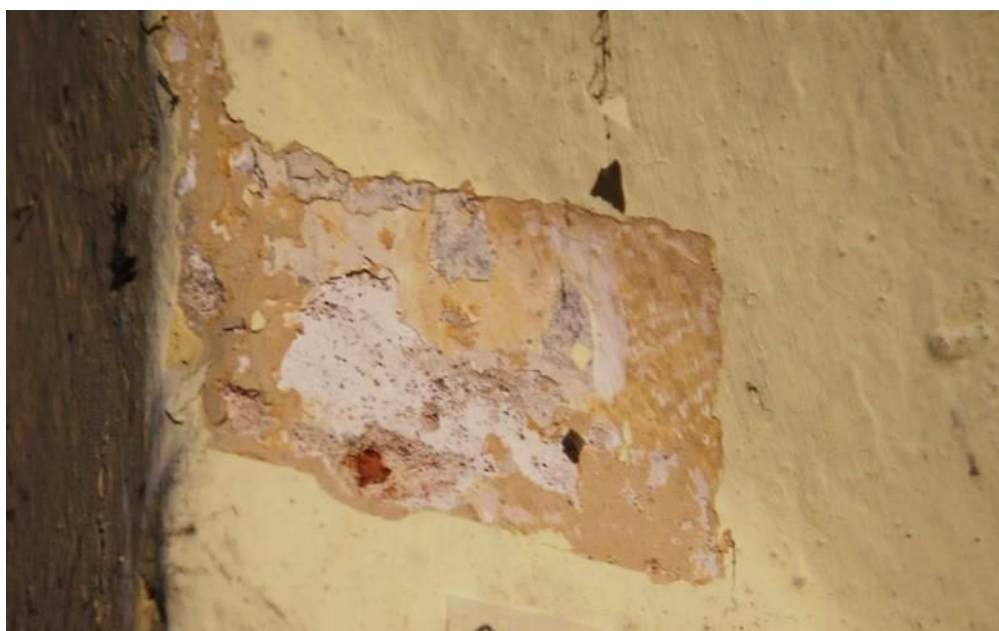
Odkrywka nr **pd. prez. 20**

nr odkrywki	Pd. prez. 20	
Lokalizacja	ściana południowa, dawne gotyckie prezbiterium	
Opis miejsca	I nisza od wschodu, przy lewej krawędzi niszy i ściany, przy nasadzie łuku	
Układ warstw od góry z opisem		
nr	Opis	Faza chronologiczna
1.	jasnożółty	XIII
2.	ciemny żółty	XI
3.	ciemny szary	X
4.	pobiała biała	X
5.	jasnougrowa pobiała	IX
6.	jasnoróżowy	III
7.	pobiała	III
8.	tynk	III?

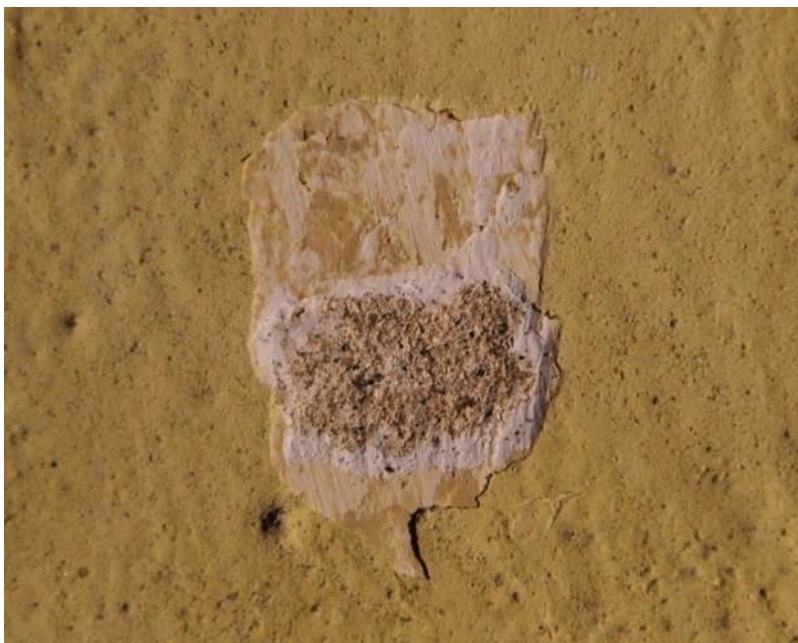
Odkrywka nr **pd. prez. 21**

nr odkrywki	Pd. prez. 21	
Lokalizacja	ściana południowa, dawne gotyckie prezbiterium	
Opis miejsca	pod krawędzią glifu okiennego (pierwsze okno od wschodu), nad wspornikiem II i III niszy od wschodu	
Układ warstw od góry z opisem		
nr	Opis	Faza chronologiczna
1.	żółta pobiata	XIII
2.	ciemny ugrowy	XI
3.	biała pobiata	XI
4.	tynk	IX

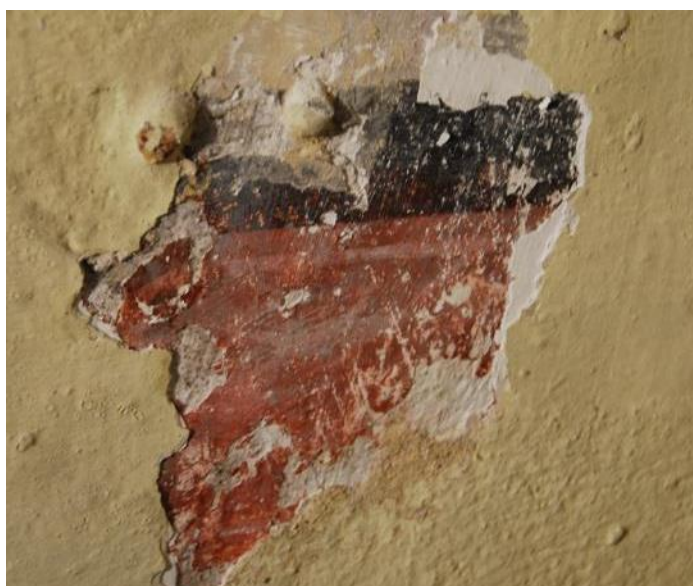
Odkrywka nr **pd. prez. 22**

nr odkrywki	Pd. prez. 22	
Lokalizacja	ściana południowa, dawne gotyckie prezbiterium	
Opis miejsca	przy krawędzi glifu okiennego (drugie okno od wschodu), nad IV niszą od wschodu	
Układ warstw od góry z opisem		
nr	Opis	Faza chronologiczna
1.	żółta pobiata	XIII
2.	ciemny ugorowy	XI
3.	ciemniejsza szarość	X
4.	biała pobiata	X
5.	dekoracja malarska: czarny ornament na czerwonym tle z czarną bordiurą	X
6.	jasna szarość - tło dekoracji	IX
7.	dekoracja malarska: czerwony pas z czarną bordiurą	IX
8.	biała pobiata	III
9.	jasnoszary (tynk?)	II
10.	tynk	II

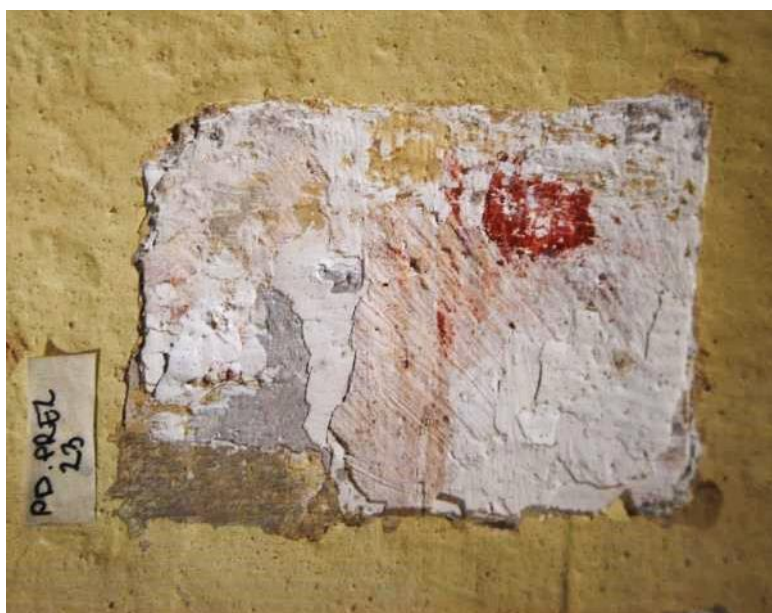
Odkrywka nr **pd. prez. 23**

nr odkrywki	Pd. prez. 23	
Lokalizacja	ściana południowa, dawne gotyckie prezbiterium	
Opis miejsca	przy krawędzi glifu okiennego (drugie okno od wschodu), nad IV niszą od wschodu, pod odkrywką 22	
Układ warstw od góry z opisem		
nr	Opis	Faza chronologiczna
1.	żółta pobiata	XIII
2.	ciemny ugorwy	XI
3.	ciemniejsza szarość	X
4.	biała pobiata	X
5.	jasnaszarość	IX
6.	biała pobiata	IV-VIII
7.	biała pobiata	IV-VIII
8.	jasnoróżowe tło + czerwona dekoracja	III
9.	biała pobiata	III
10.	biała pobiata	III

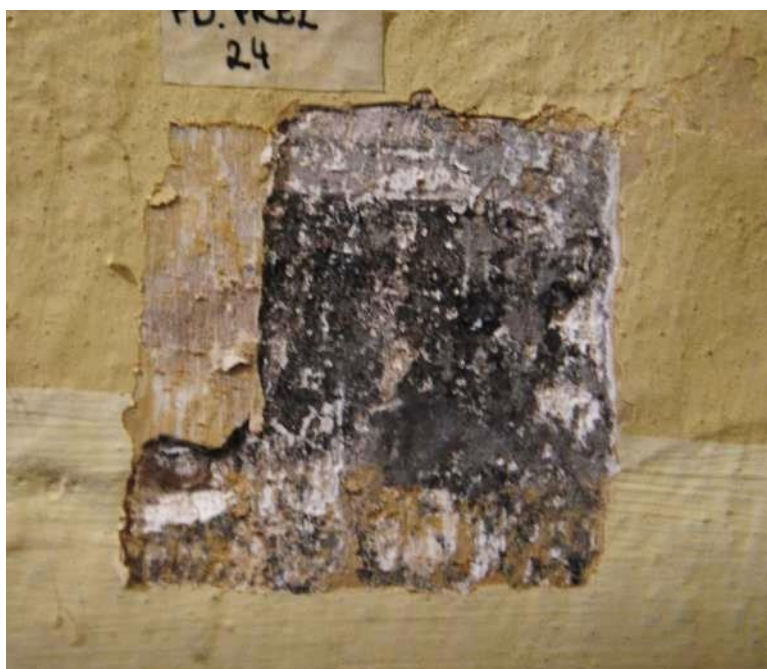
Odkrywka nr **pd. prez. 24**

nr odkrywki	Pd. prez. 24	
Lokalizacja	ściana południowa, dawne gotyckie prezbiterium	
Opis miejsca	przy krawędzi glifu okiennego (drugie okno od wschodu), nad IV niszą od wschodu, pod odkrywką 23	
Układ warstw od góry z opisem		
nr	Opis	Faza chronologiczna
1.	żółta pobiata	XIII
2.	ciemny ugrowy	XI
3.	biała pobiata	XI
4.	ciemna szarość	X
5.	biała pobiata	X
6.	jasna szarość wraz z czarną dekoracją	IX
7.	biała pobiata	IV-VIII
8.	tynk	?

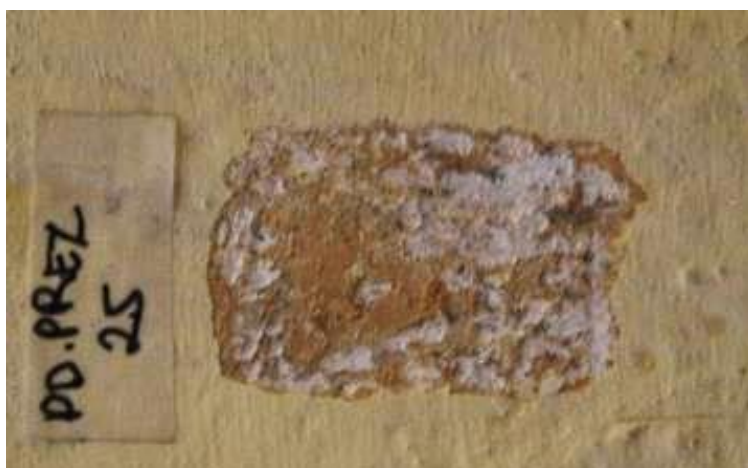
Odkrywka nr **pd. prez. 25**

nr odkrywki	Pd. prez. 25	
Lokalizacja	ściana południowa, dawne gotyckie prezbiterium	
Opis miejsca	przy krawędzi glifu okiennego (drugie okno od wschodu), nad IV niszą od wschodu, pod odkrywką 24	
Układ warstw od góry z opisem		
nr	Opis	Faza chronologiczna
1.	żółta pobiąta	XIII
2.	ciemny ugrowy	XI
3.	biała pobiąta	XI
4.	tynk

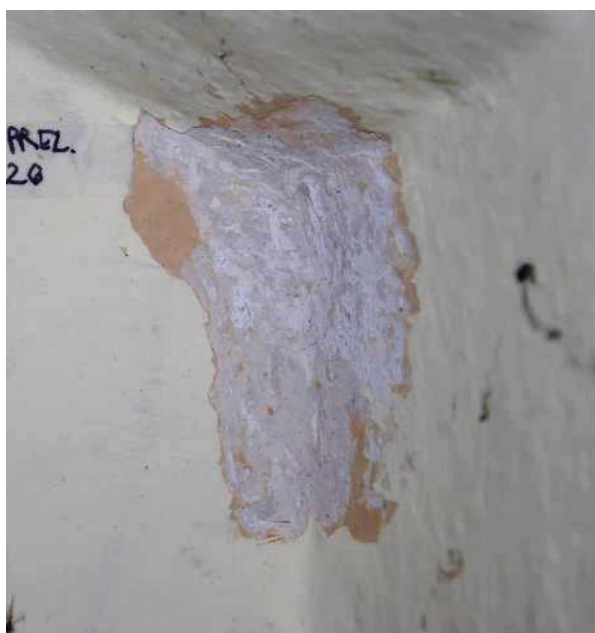
Odkrywka nr **pd. prez. 26**

nr odkrywki	Pd. prez. 26	
Lokalizacja	ściana południowa, dawne gotyckie prezbiterium	
Opis miejsca	IV nisza od wschodu, blisko pionowej osi środkowej łuku zamykającego niszę	
Układ warstw od góry z opisem		
nr	Opis	Faza chronologiczna
1.	żółta pobiata	XIII
2.	ciemny ugrowy	XI
3.	biała pobiata	XI
4.	tynk	XI

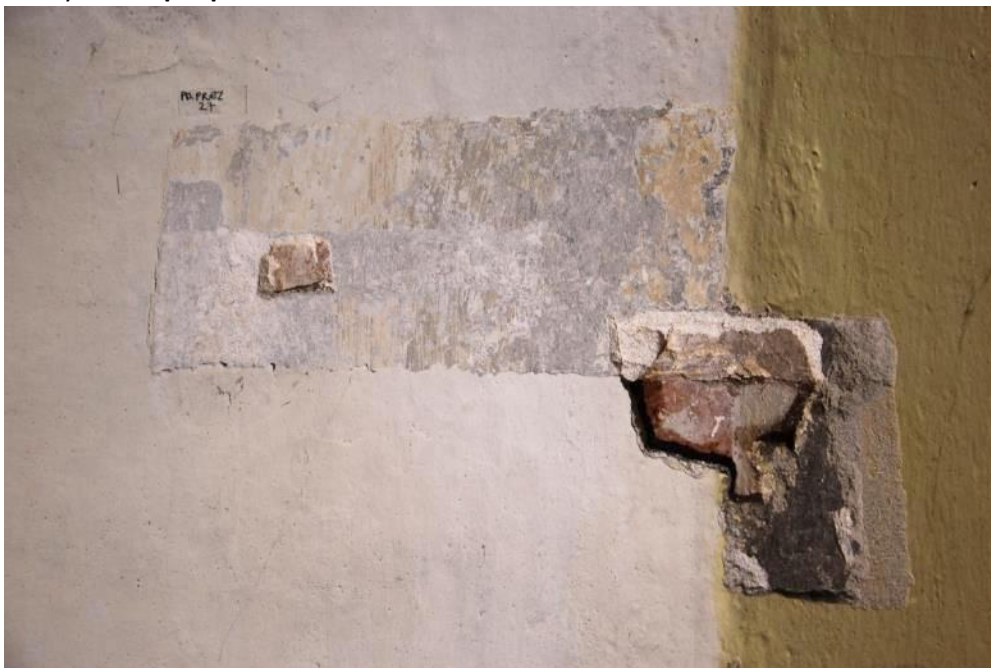
nr odkrywki	Pd. prez. 27	
Lokalizacja	ściana południowa, dawne gotyckie prezbiterium	
Opis miejsca	II okno od wschodu, zachodni glif okienny, ok 50 cm nad parapetem	
Układ warstw od góry z opisem		
nr	Opis	Faza chronologiczna
1.	żółta pobiata	XIII
2.	ciemny ugier (miejscami jaśniejszy, szare smugi)	XI
3.	ciemna szarość	X
4.	jasna szarość	IX
5.	biała pobiata (kremowa)	IX
6.	tynk (jasny, duże ziarna wapna)	III

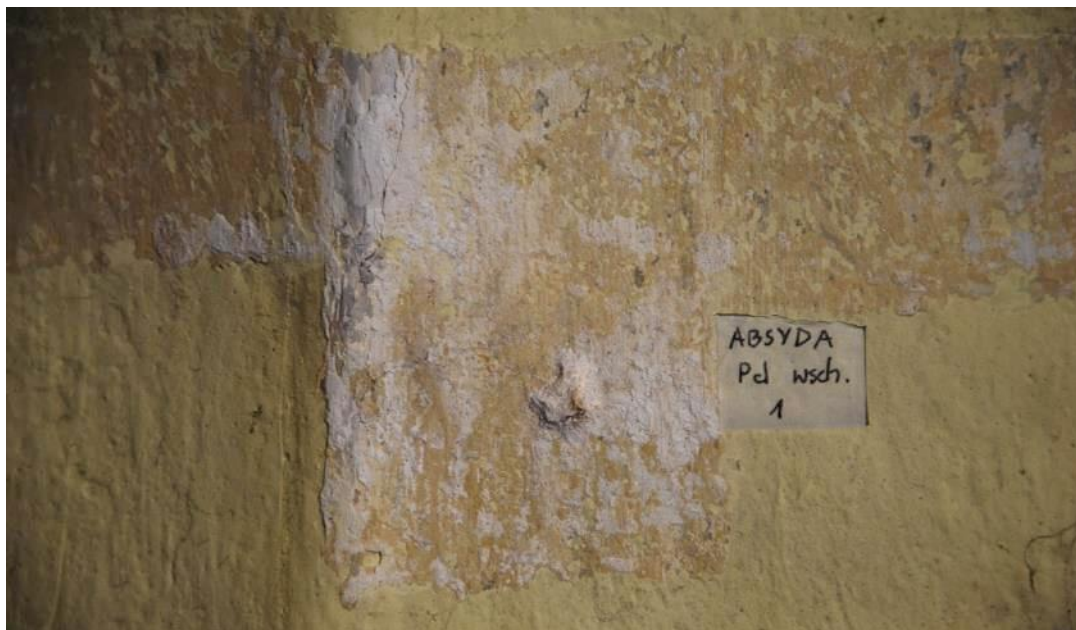
nr odkrywki	absyda pd.-wsch. 1	
Lokalizacja	ściana południowa, dawne gotyckie prezbiterium - absyda	
Opis miejsca	narożnik ściany i absydy, na wysokości dolnej krawędzi parapetu	
Układ warstw od góry z opisem		
nr	Opis	Faza chronologiczna
1.	jasnożółty	XIII
2.	ciemny żółty	XI
3.	ciemny szary	X
4.	pobiała biała	X
5.	jasnoszary	XI
6.	biała pobiała	IV-VIII
7.	biała pobiała	IV-VIII
8.	jasnoróżowy (na warstwie kreska 10 cm w kolorze cynobrowym)	III?
9.	biała pobiała	III?
10.	tynk	I-III?

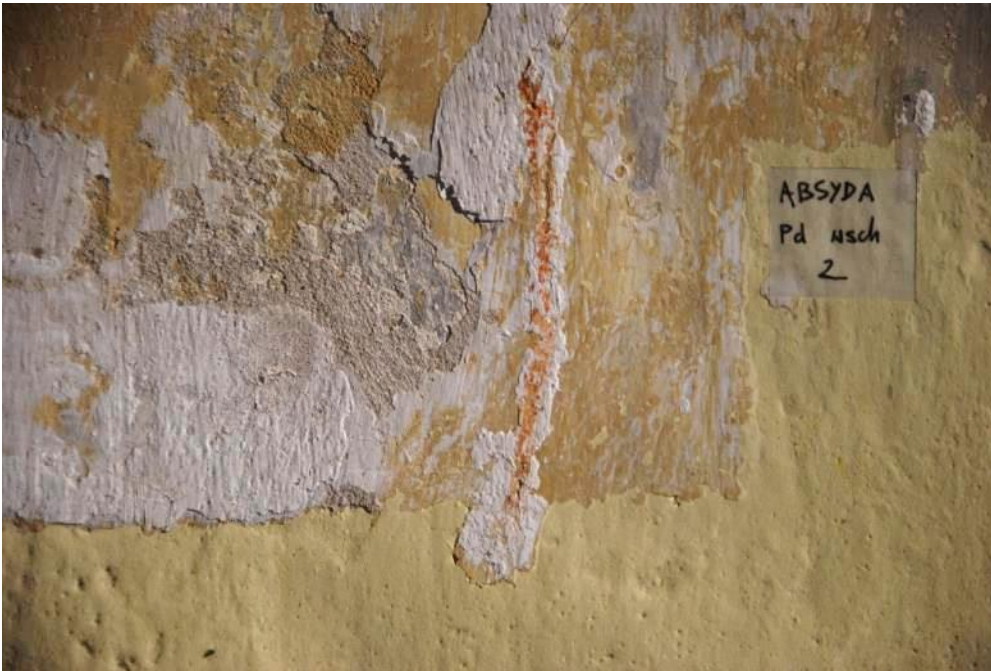
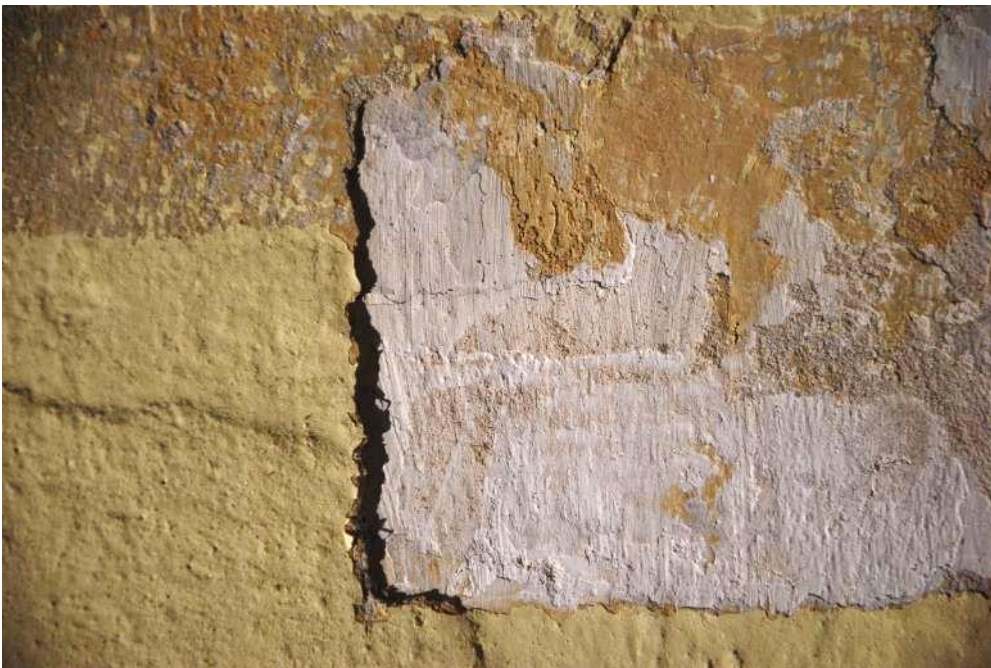
nr odkrywki	absyda pd.-wsch. 2	
Lokalizacja	ściana południowa, dawne gotyckie prezbiterium - absyda	
Opis miejsca	południowa ściana absydy, na wysokości odkrywki nr 1	
Układ warstw od góry z opisem		
nr	Opis	Faza chronologiczna
1.	jasnożółty	XIII
2.	ciemny żółty	XI
3.	ciemny szary	X
4.	pobiała biała	X
5.	szara zacierka tynku	X
6.	jasnoszary	XI
7.	biała pobiała	IV-VIII
8.	biała pobiała	IV-VIII
9.	jasnoróżowy	III?
10.	biała pobiała	III?
11.	tynk	I-III?
