DOKUMENTACJA POWYKONAWCZA

BADAŃ KONSERWATORSKICH

Ściany wewnętrzne kościoła p.w. Bożego Ciała w Gdańsku (XIV-XVIII w.)

przy ul. 3 Maja 19 w Gdańsku (woj. pomorskie):

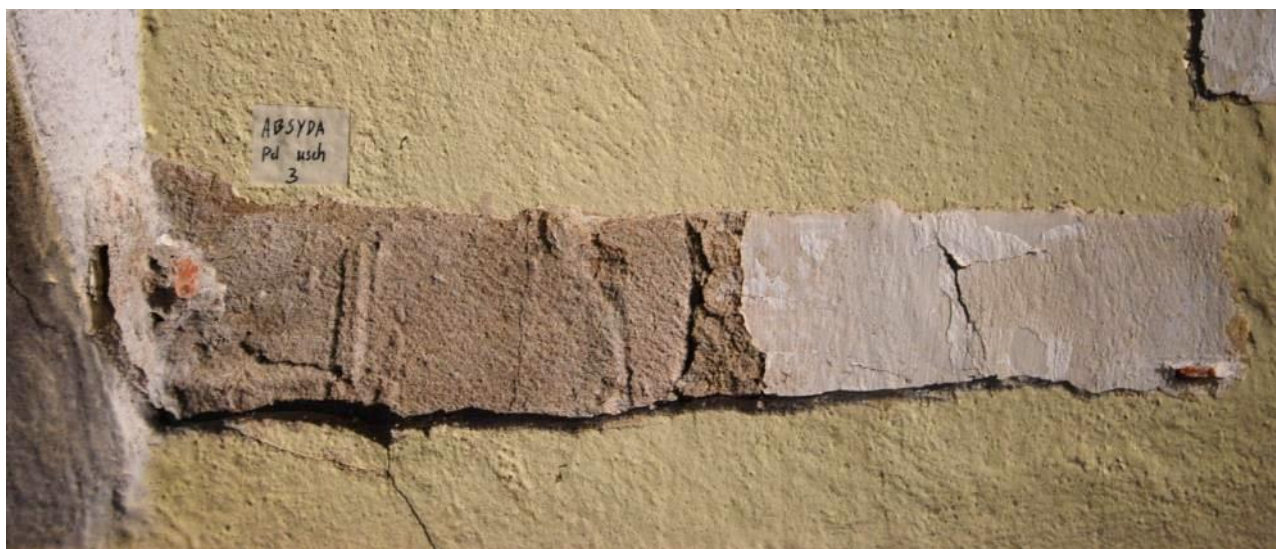
nr odkrywki	Absyda pd.-wsch. 3	
Lokalizacja	ściana południowa, dawne gotyckie prezbiterium - absyda	
Opis miejsca	południowa ściana absydy, poniżej odkrywki nr 2	
Układ warstw od góry z opisem		
nr	Opis	Faza chronologiczna
1.	jasnożółty	XIII
2.	ciemny żółty	XI
3.	ciemny szary	X
4.	pobiała biała	X
5.	szara zacierka tynku	X
6.	jasnoszary	XI
7.	biała pobiała	IV-VIII
8.	biała pobiała	IV-VIII
9.	jasnoróżowy	III?
10.	biała pobiała	III?
11.	tynk	I-III?

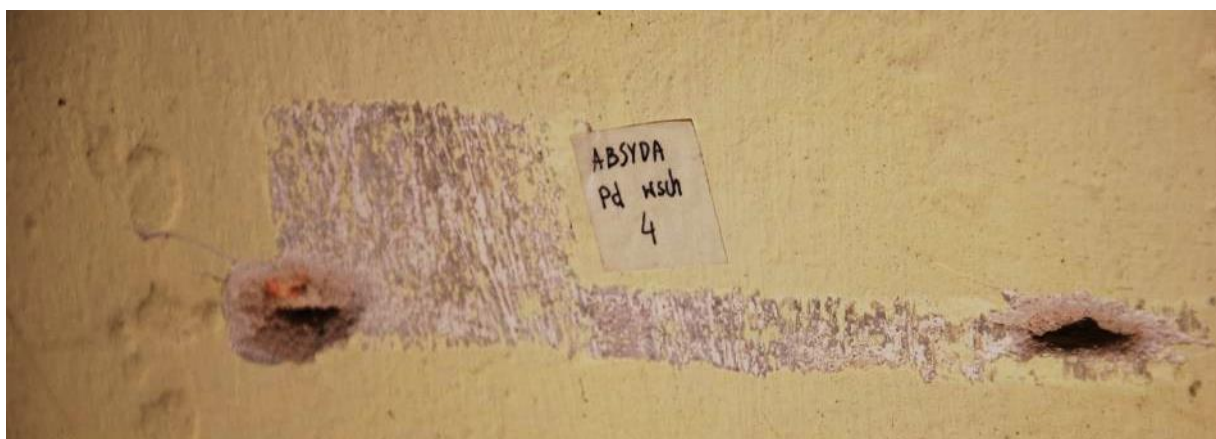
Odkrywka nr absyda pd.-wsch. 4

nr odkrywki	Absyda pd.-wsch. 4	
Lokalizacja	ściana południowa, dawne gotyckie prezbiterium - absyda	
Opis miejsca	pod dolną krawędzią parapetu	
Układ warstw od góry z opisem		
nr	Opis	Faza chronologiczna
1.	jasnożółty	XIII
2.	ciemny żółty	XI
3.	ciemny szary	X
4.	pobiała biała	X
5.	jasnoszara	IX
6.	biała pobiała	IX
7.	tynk	VI-IX?
8.	cegła	I-III?

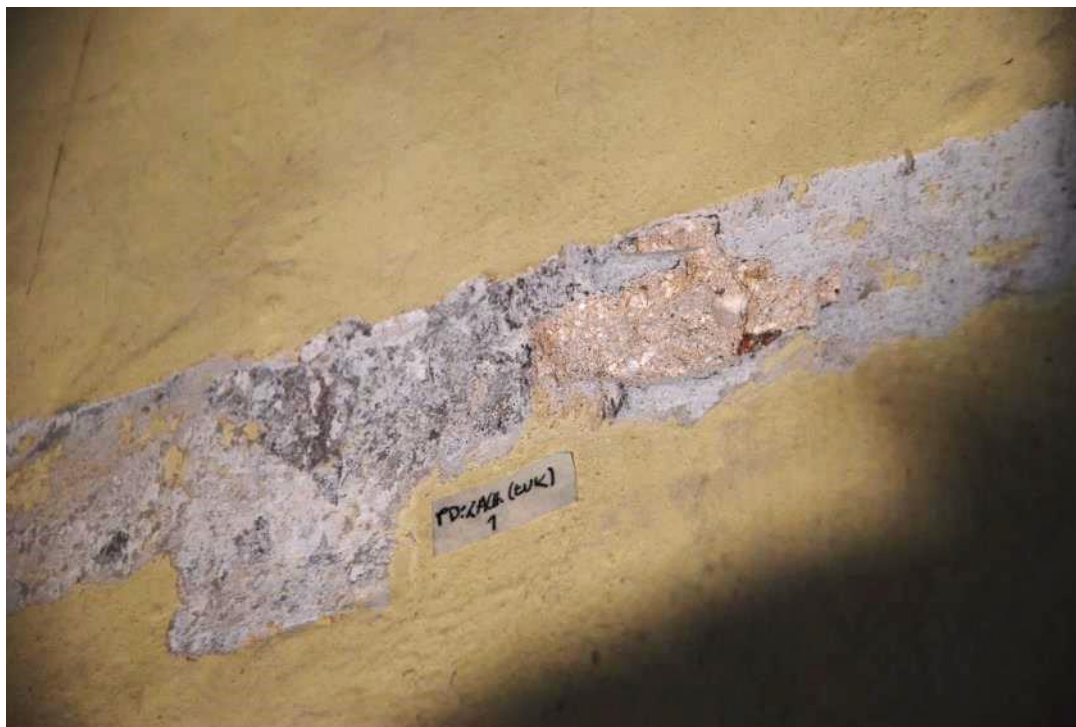
nr odkrywki	pd.-zach. łuk 1	
Lokalizacja	łuk dzielący gotyckie prezbiterium od nawy, ściana zachodnia	
Opis miejsca	część południowa łuku	
Układ warstw od góry z opisem		
nr	Opis	Faza chronologiczna
1.	jasnożółta	XIII
2.	ciemny żółty	XI
3.	ciemny szary	X
4.	jasnoszary	IX
5.	biała pobiata	IX
6.	tynk wapienno piaskowy z dużymi ziarnami wapna	III

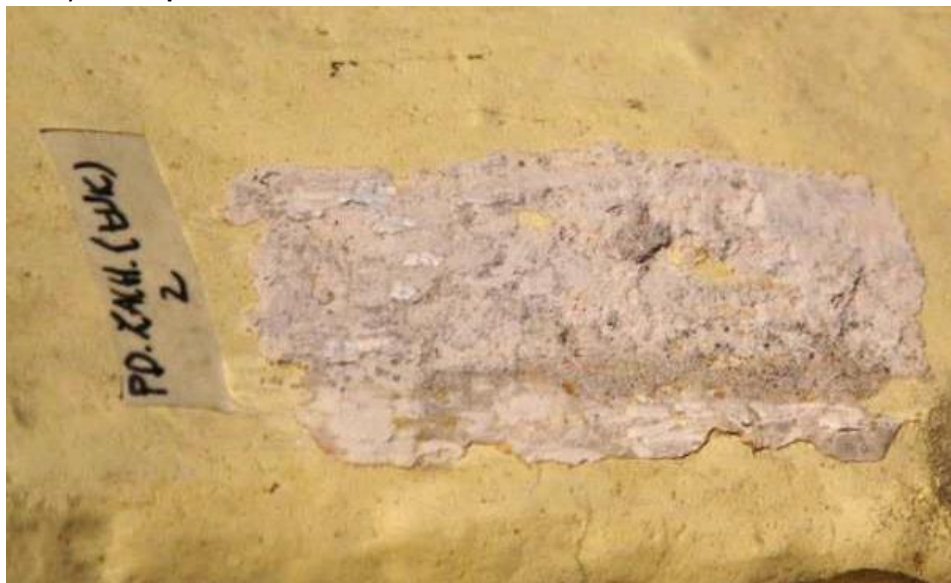
Odkrywka nr **pd.-zach. łuk 2**

nr odkrywki	pd.-zach. łuk 2	
Lokalizacja	łuk dzielący gotyckie prezbiterium od nawy, ściana zachodnia	
Opis miejsca	część południowa łuku	
Układ warstw od góry z opisem		
nr	Opis	Faza chronologiczna
1.	jasnożółta	XIII
2.	ciemny żółty	XI
3.	ciemny szary	X
4.	biała pobiąta	X
5.	szary tynk z dużym dodatkiem cementu	X

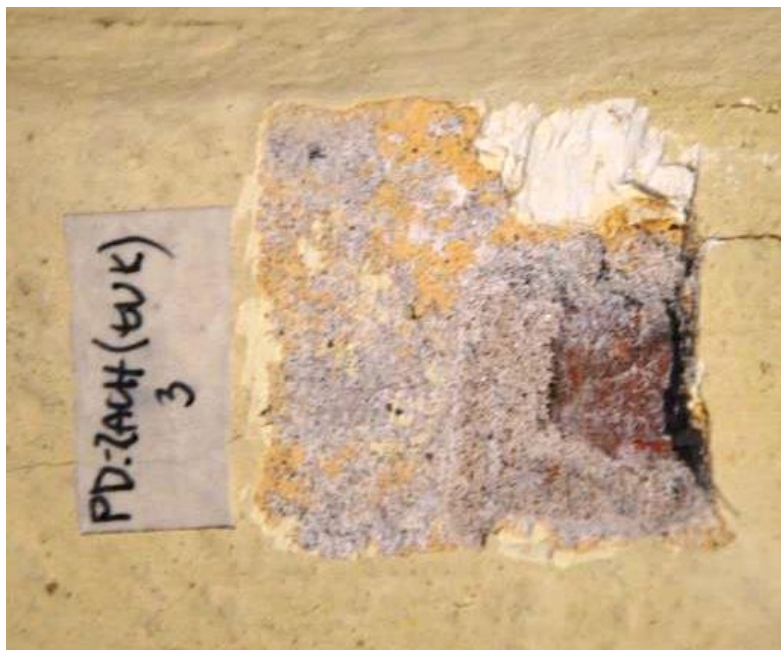
Odkrywka nr **pd.-zach. łuk 3**

nr odkrywki	pd.-zach. łuk 3	
Lokalizacja	łuk dzielący gotyckie prezbiterium od nawy, ściana zachodnia	
Opis miejsca	część południowa łuku	
Układ warstw od góry z opisem		
nr	Opis	Faza chronologiczna
1.	jasnożółta	XIII
2.	biały kit - uzupełnienie tynku	XIII
3.	ciemny żółty	XI
4.	ciemny szary	X
5.	biała pobiata	X
6.	szary tynk z dużym dodatkiem cementu	X

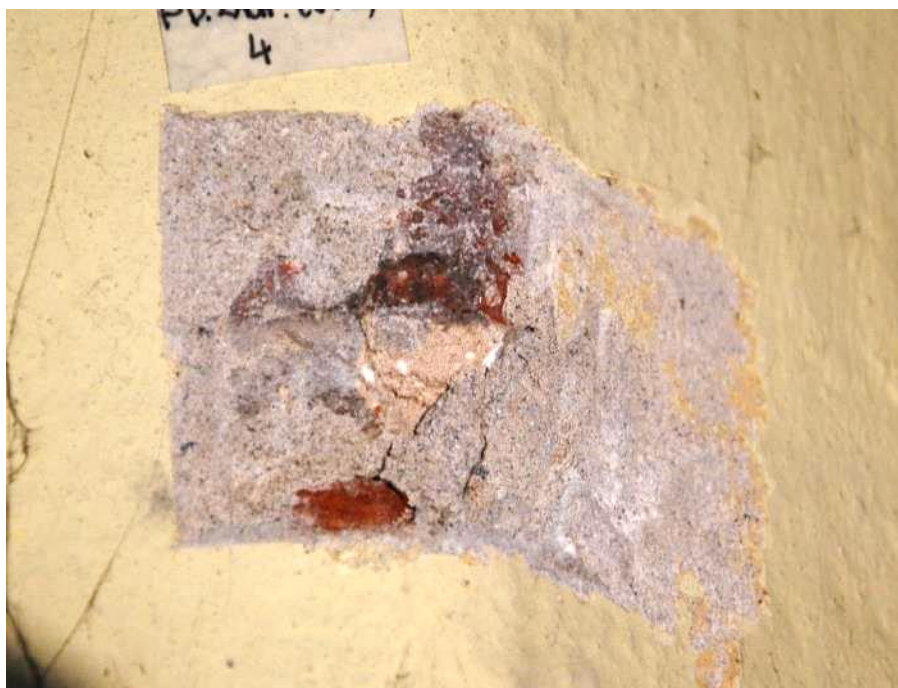
Odkrywka nr **pd.-zach. łuk 4**

nr odkrywki	pd.-zach. łuk 4	
Lokalizacja	łuk dzielący gotyckie prezbiterium od nawy, ściana zachodnia	
Opis miejsca	część południowa łuku	
Układ warstw od góry z opisem		
nr	Opis	Faza chronologiczna
1.	jasnożółta	XIII
2.	ciemny żółty	XI
3.	ciemny szary	X
4.	biała pobrała	X
5.	szary tynk z dużym dodatkiem cementu	X

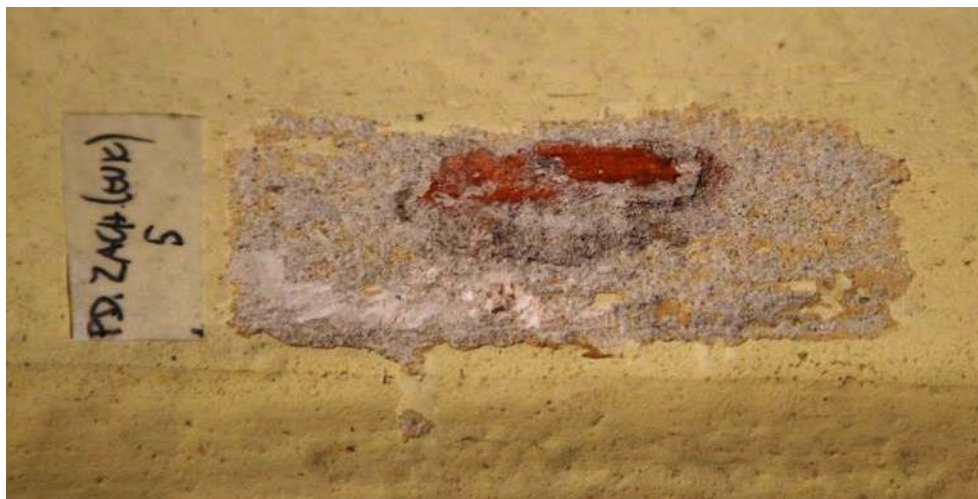
Odkrywka nr **pd.-zach. łuk 5**

nr odkrywki	pd.-zach. łuk 5	
Lokalizacja	łuk dzielący gotyckie prezbiterium od nawy, ściana zachodnia	
Opis miejsca	część południowa łuku	
Układ warstw od góry z opisem		
nr	Opis	Faza chronologiczna
1.	jasnożółta	XIII
2.	ciemny żółty	XI
3.	ciemny szary	X
4.	biała pobiata	X
5.	szary tynk z dużym dodatkiem cementu	X
6.	cegła	I-III?

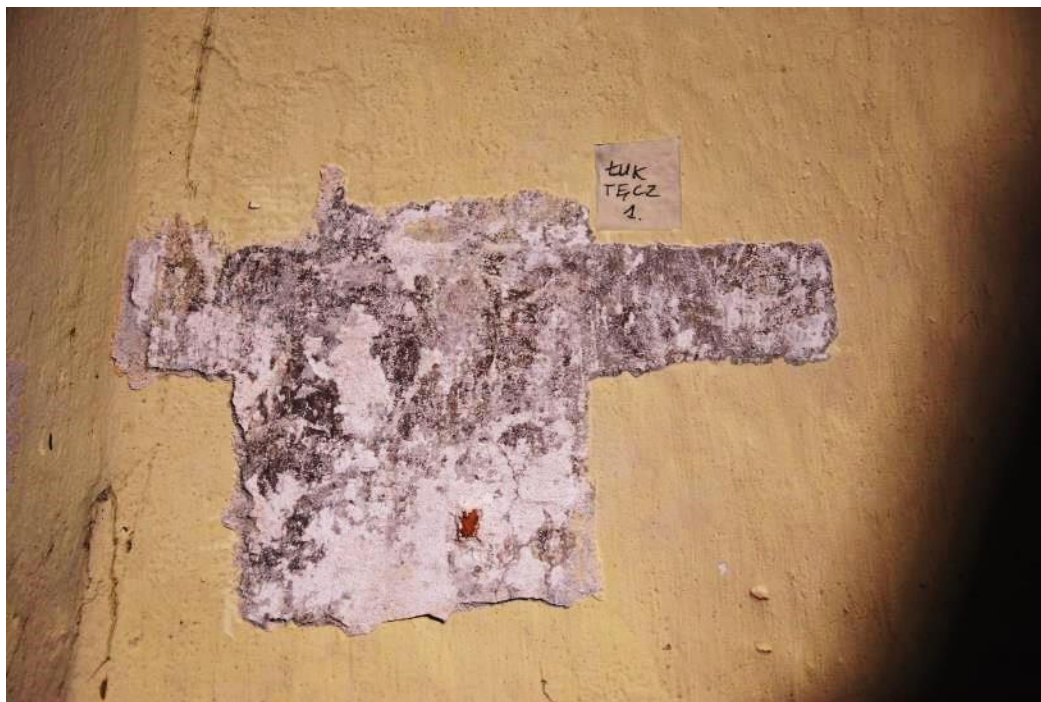
nr odkrywki	pd. łuk tęczowy 1	
Lokalizacja	łuk dzielący gotyckie prezbiterium od nawy, ściana południowa, podłucze łuku tęczowego	
Opis miejsca	przy krawędzią ze ścianą zachodnią łuku tęczowego	
Układ warstw od góry z opisem		
nr	Opis	Faza chronologiczna
1.	jasnożółta	XIII
2.	ciemny żółty	XI
3.	ciemny szary z czarną dekoracją	X
4.	jasnoszary	IX
5.	tynk	IX?
6.	cegła	I-III?

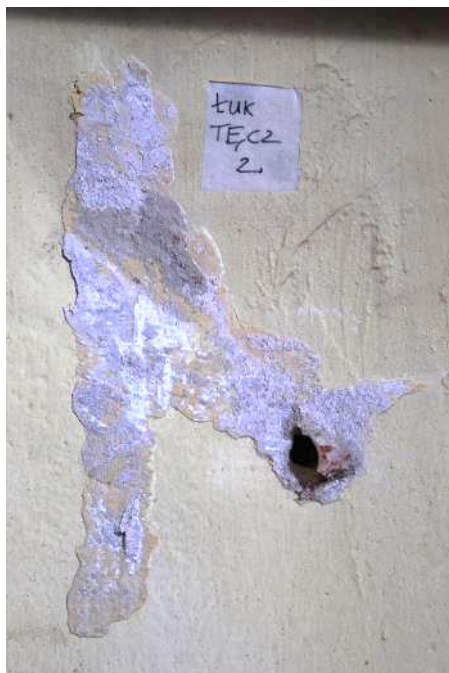
Odkrywka nr **pd. łuk tęczowy 2**

nr odkrywki	pd. łuk tęczowy 2	
Lokalizacja	łuk dzielący gotyckie prezbiterium od nawy, ściana południowa, podfucze łuku tęczowego	
Opis miejsca	przy krawędzią ze ścianą zachodnią łuku tęczowego, poniżej odkrywki nr 1	
Układ warstw od góry z opisem		
nr	Opis	Faza chronologiczna
1.	jasnożółta	XIII
2.	ciemny żółty	XI
3.	ciemny szary z czarną dekoracją	X
4.	jasnoszary	IX
5.	tynk	IX
6.	cegła	I-III?

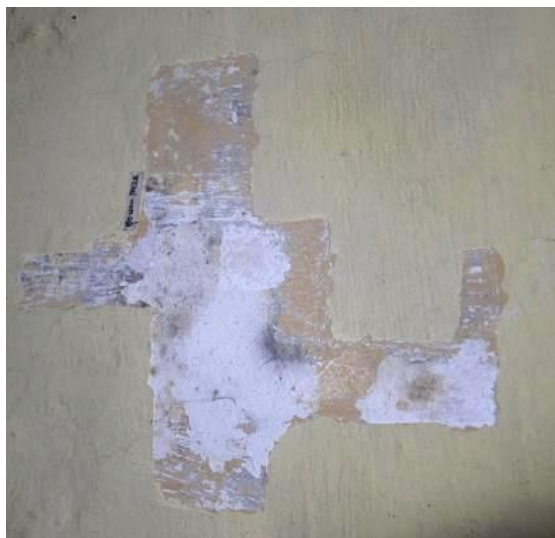
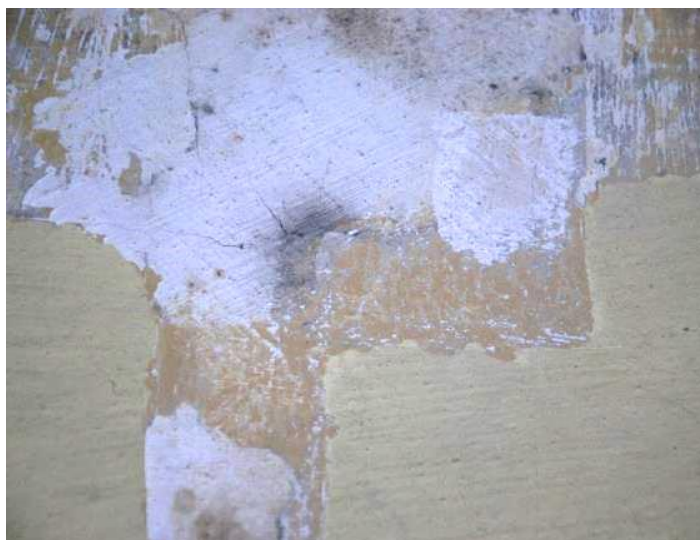
Odkrywka nr p1n-wsch. prezb. 1

nr odkrywki	p1n-wsch. prezb. 1	
Lokalizacja	ściana północna, dawne gotyckie prezbiterium	
Opis miejsca	ponad (ok. 1 m) i od wschodu półkolistą niszą, puste miejsce może odzwierciedlać kształt obiektu, który tu wisiał i został obmalowany	
Układ warstw od góry z opisem		
nr	Opis	Faza chronologiczna
1.	jasnożółta	XIII
2.	ciemny żółty	XI
3.	ciemny szary z czarną dekoracją	X

4.	biała pobiata	X
5.	biała pobiata	X?
6.	jasna, szaroróżowa pobiata (szklista powierzchnia)	IX?
7.	tynk	IX
8.	cegła	I-III?

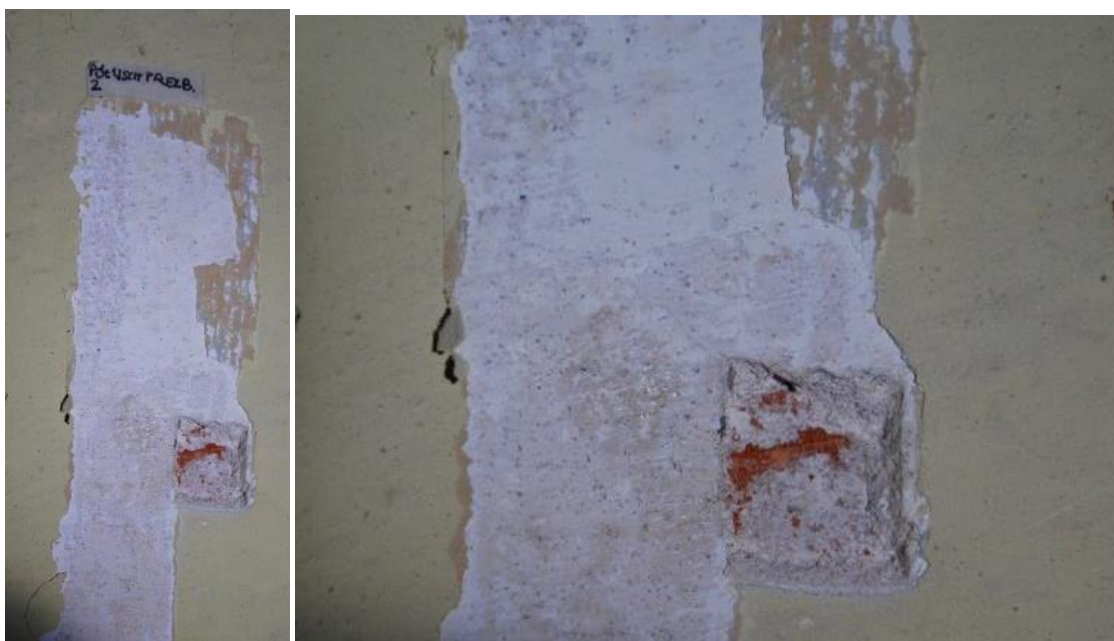
nr odkrywki	płn-wsch. prezb. 2	
Lokalizacja	ściana północna, dawne gotyckie prezbiterium	
Opis miejsca	ponad (ok. 0,5 m) i od wschodu półkolistą niszą, poniżej odkrywki nr 1	
Układ warstw od góry z opisem		
nr	Opis	Faza chronologiczna
1.	jasnożółta	XIII
2.	ciemny żółty	XI

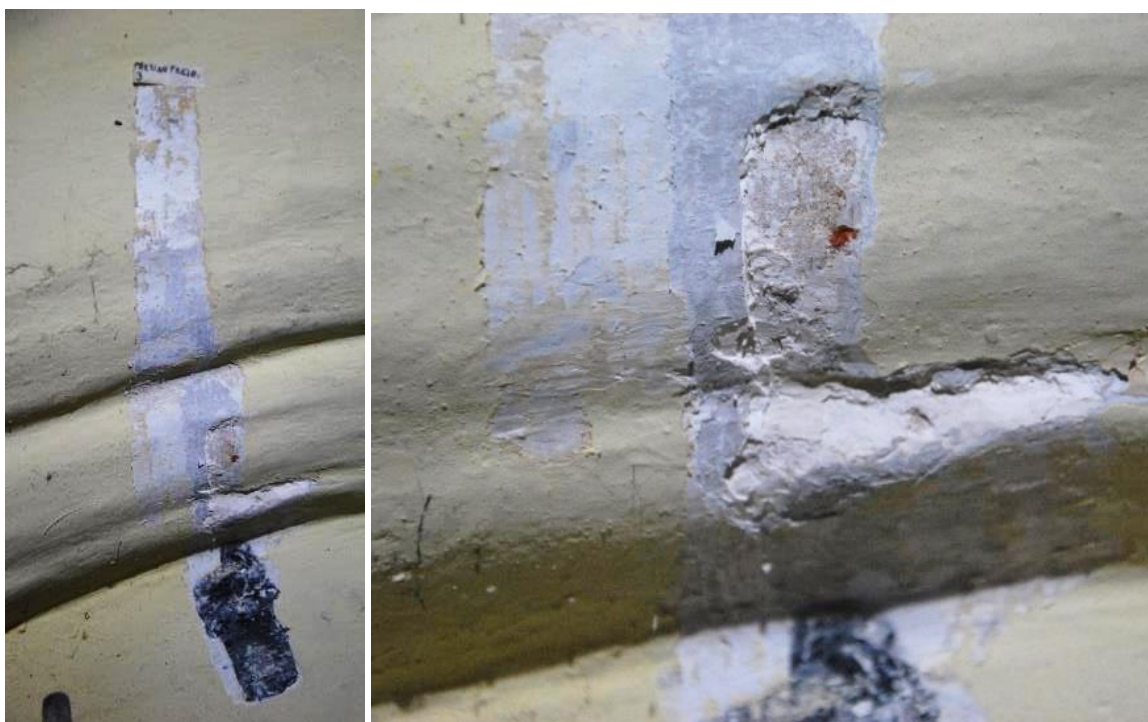
nr odkrywki	p1n-wsch. prezb. 3	
Lokalizacja	ściana północna, dawne gotyckie prezbiterium	
Opis miejsca	półkolisty łuk zamykający I niszę od wschodu	
Układ warstw od góry z opisem		
nr	Opis	Faza chronologiczna
1.	jasnożółta	XIII
2.	ciemny żółty	XI
3.	biała pobiata	XI
4.	niebiesko szary z czarną dekoracją (w niszy)	X
5.	biała pobiata	X
6.	cienka zacierka zaprawy	X
7.	szary	IX
8.	biała pobiata	IX

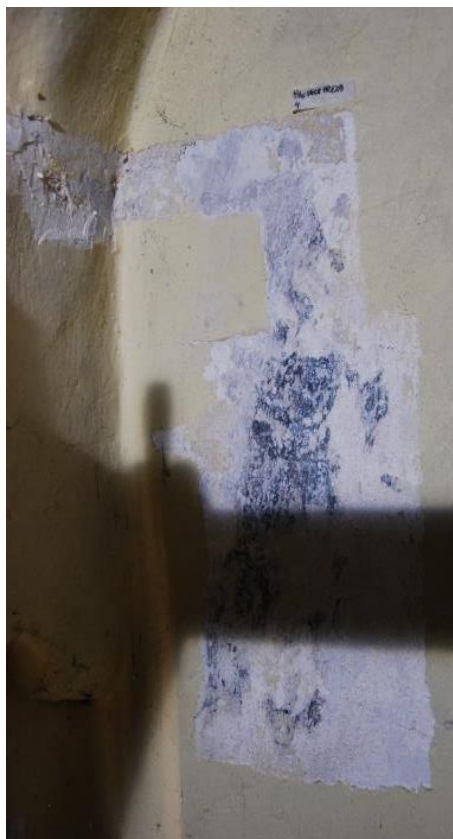
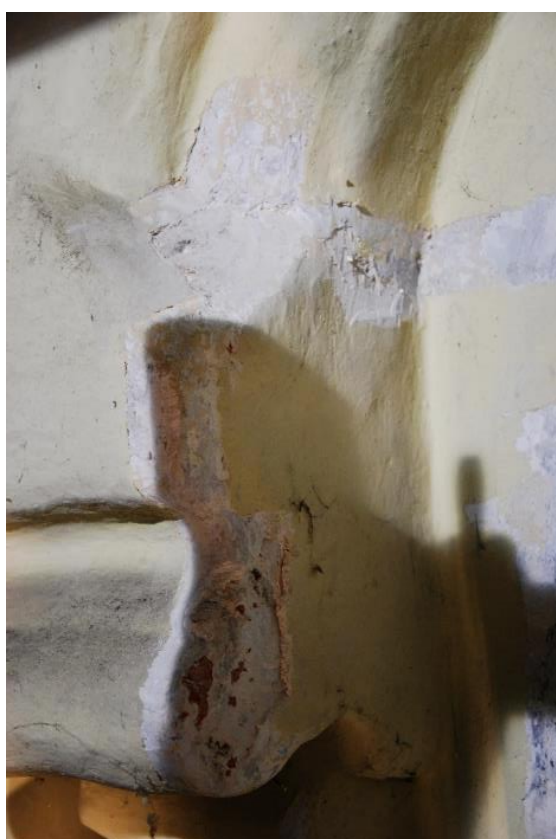
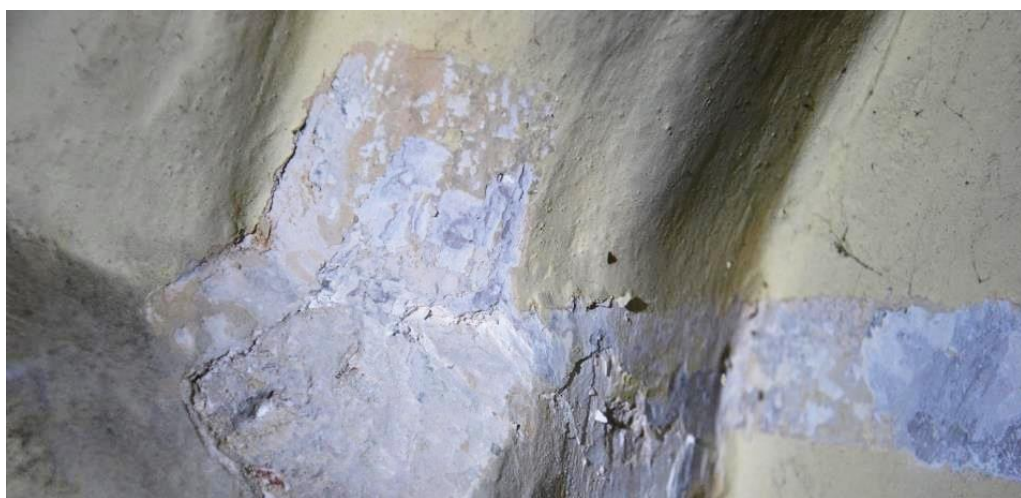
Odkrywka nr **p1n-wsch. prez. 4**

nr odkrywki	płn-wsch. prezb. 4	
Lokalizacja	ściana północna, dawne gotyckie prezbiterium	
Opis miejsca	półkolisty łuk zamykający I niszę od wschodu, wspornik nasady łuków I i II niszy oraz ściana I niszy od wschodu	
Układ warstw od góry z opisem		
nr	Opis	Faza chronologiczna
ściana niszy		
1.	jasnożółta	XIII
2.	ciemny żółty	XI
3.	biała pobiąta	XI
4.	niebiesko szary z czarną dekoracją (w niszy)	X
5.	biała pobiąta	X
6.	tynk	IX
profil łuku i wspornik		
1.	jasnożółta	XIII
2.	ciemny żółty	XI
3.	biała pobiąta	XI
4.	niebiesko szary z czarną dekoracją (w niszy)	X
5.	biała pobiąta	X
6.	cienka zacierka zaprawy	X
7.	szary	IX
8.	biała pobiąta	IX
9.	cienka zacierka zaprawy	IX
10.	szary	VI/VII?
11.	biała pobiąta	VI/VII?
12.	cegła	I/III?

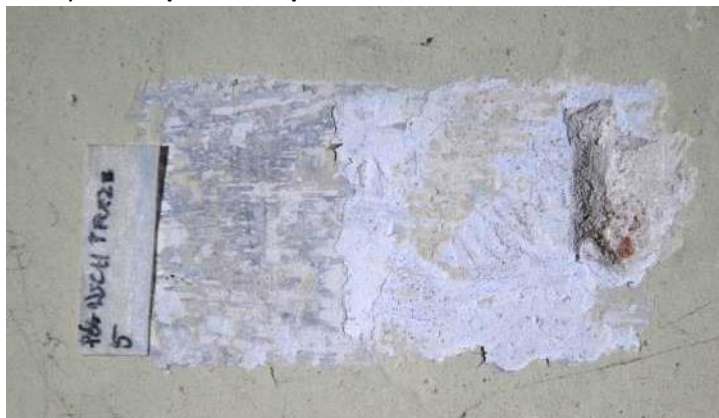
Odkrywka nr p1n-wsch. prezb. 5

nr odkrywki	p1n-wsch. prezb. 5	
Lokalizacja	ściana północna, dawne gotyckie prezbiterium	
Opis miejsca	ściana i niszy od wschodu	
Układ warstw od góry z opisem		
nr	Opis	Faza chronologiczna
1.	jasnożółta	XIII
2.	ciemny żółty	XI
3.	biała pobiata	XI
4.	niebiesko szary z czarną dekoracją (w niszy)	X
5.	biała pobiata	X
6.	tynk	IX

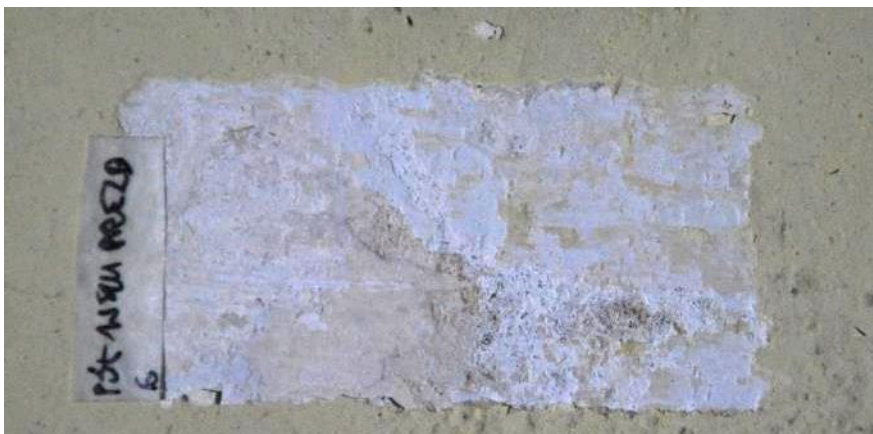
Odkrywka nr ptn-wsch. prezb. 6

nr odkrywki	ptn-wsch. prezb. 6	
Lokalizacja	ściana północna, dawne gotyckie prezbiterium	
Opis miejsca	ściana I niszy od wschodu	
Układ warstw od góry z opisem		
nr	Opis	Faza chronologiczna
1.	jasnożółta	XIII
2.	ciemny żółty	XI
3.	biała pobiata	XI
4.	niebiesko szary z czarną dekoracją (w niszy)	X
5.	biała pobiata	X
6.	tynk	IX

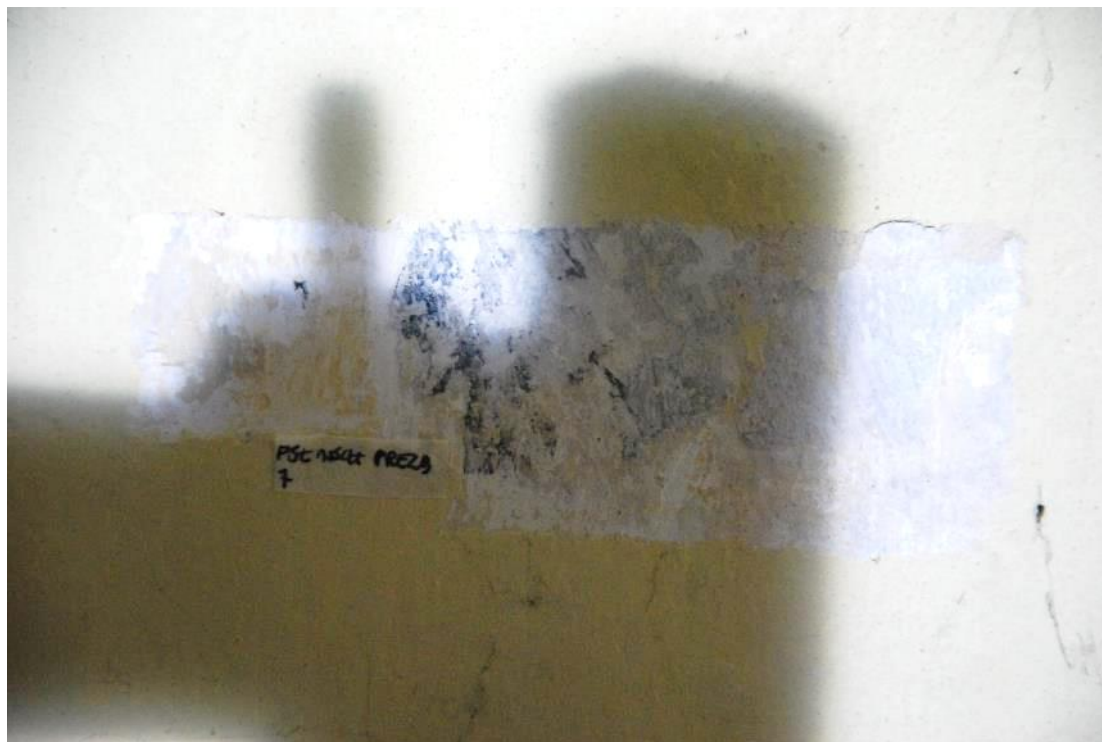
nr odkrywki	p1n-wsch. prezb. 7	
Lokalizacja	ściana północna, dawne gotyckie prezbiterium	
Opis miejsca	ściana I niszy od wschodu	
Układ warstw od góry z opisem		
nr	Opis	Faza chronologiczna
1.	jasnożółta	XIII
2.	ciemny żółty	XI
3.	biała pobiata	XI
4.	niebiesko szary z czarną dekoracją (w niszy)	X
5.	biała pobiata	X
6.	tynk	IX

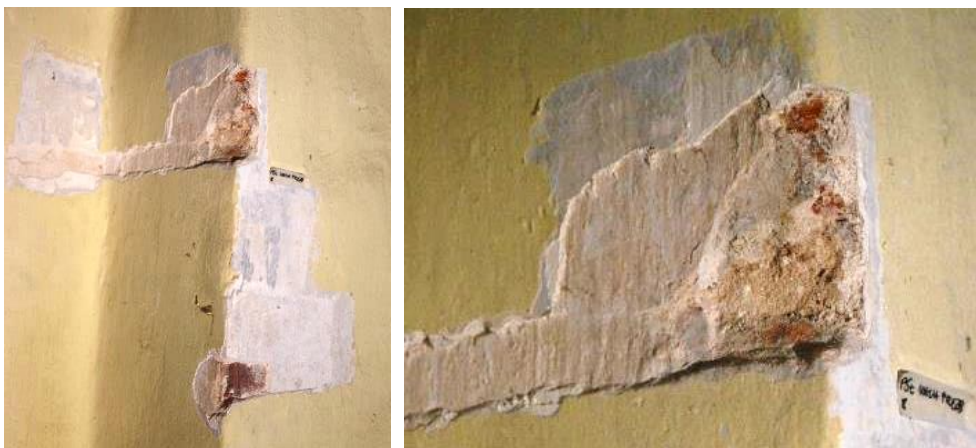
Odkrywka nr pfn-wsch. prezb. 8

nr odkrywki	pfn-wsch. prezb. 8	
Lokalizacja	ściana północna, dawne gotyckie prezbiterium	
Opis miejsca	ściana pomiędzy I półkolistą niszą od wschodu a ostrołukową niszą z chrzcielnicą, na wysokości nasady łuku ostrołukowej niszy.	
Układ warstw od góry z opisem		
nr	Opis	Faza chronologiczna
1.	jasnożółta	XIII
2.	ciemny żółty	XI
3.	biała pobiata	XI
4.	niebiesko szary z czarną dekoracją (w niszy)	X
5.	biała pobiata	X
6.	cienka zacierka tynku	X
7.	jasnougrowy laserunek	VI/VII ?
8.	biała pobiata	VI/VII ?
9.	tynk wapienno-piaskowy	VI/VII ?
10.	jasnoszara	I-III ?
11.	cienka pobiata	I-III ?
12.	bardzo cienka zacierka tynku	I-III ?
13.	spoina muru - zaprawa wapienno-piaskowa o ciepłym, żółtawym kolorze, z dużymi ziarnami wapna	I-III ?
14.	cegła	I-III ?

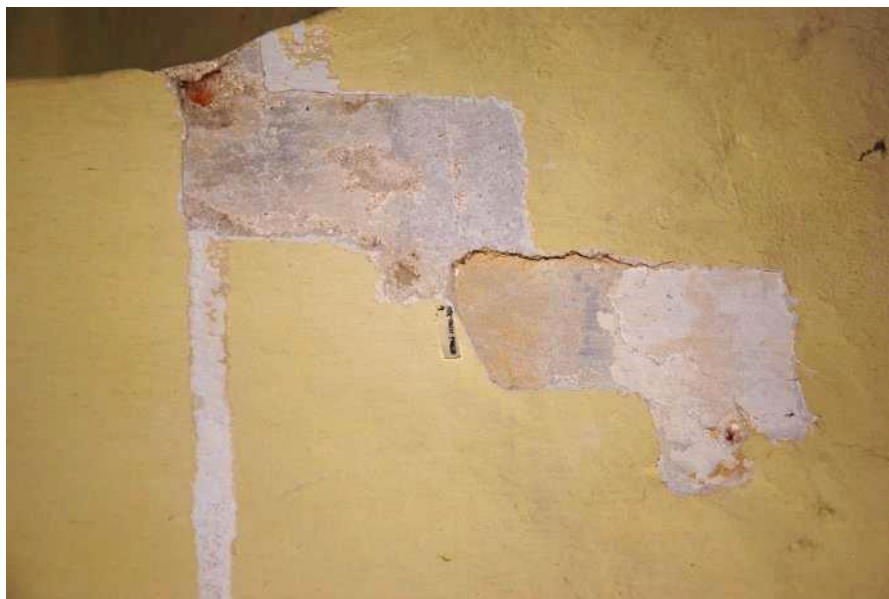
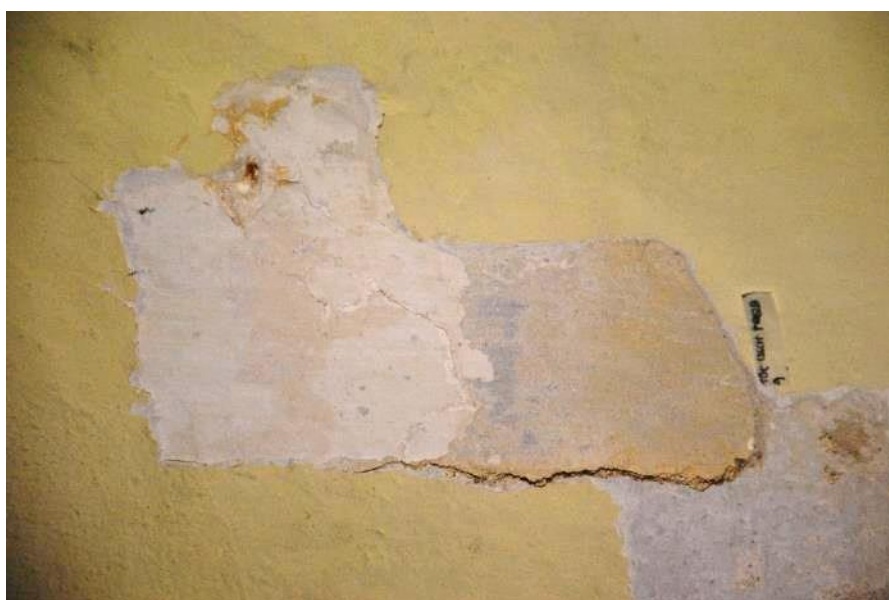
Odkrywka nr p1n-wsch. prezb. 9

nr odkrywki	p1n-wsch. prezb. 9	
Lokalizacja	ściana północna, dawne gotyckie prezbiterium	
Opis miejsca	ściana należąca do obszaru wspólnego I i II niszy, krawędź ościeża przejścia na ambonę wewnętrzną oraz ściany północnej	
Układ warstw od góry z opisem		
nr	Opis	Faza chronologiczna
1.	jasnożółta	XIII
2.	biała pobiała	XIII

3.	zacierka tynku - doraźne naprawy?	XII?
4.	ciemny żółty	XI
5.	biała pobiata	XI
6.	niebiesko szary z czarną dekoracją (w niszy)	X
7.	jasnoszary	IX
7.	biała pobiata	IX
8.	cienka zacierka tynku	IX
9.	jasnougrowy laserunek	VI/VII ?
10.	biała pobiata	VI/VII ?
11.	tynk	III-VIII?
12	cegła	I-III ?

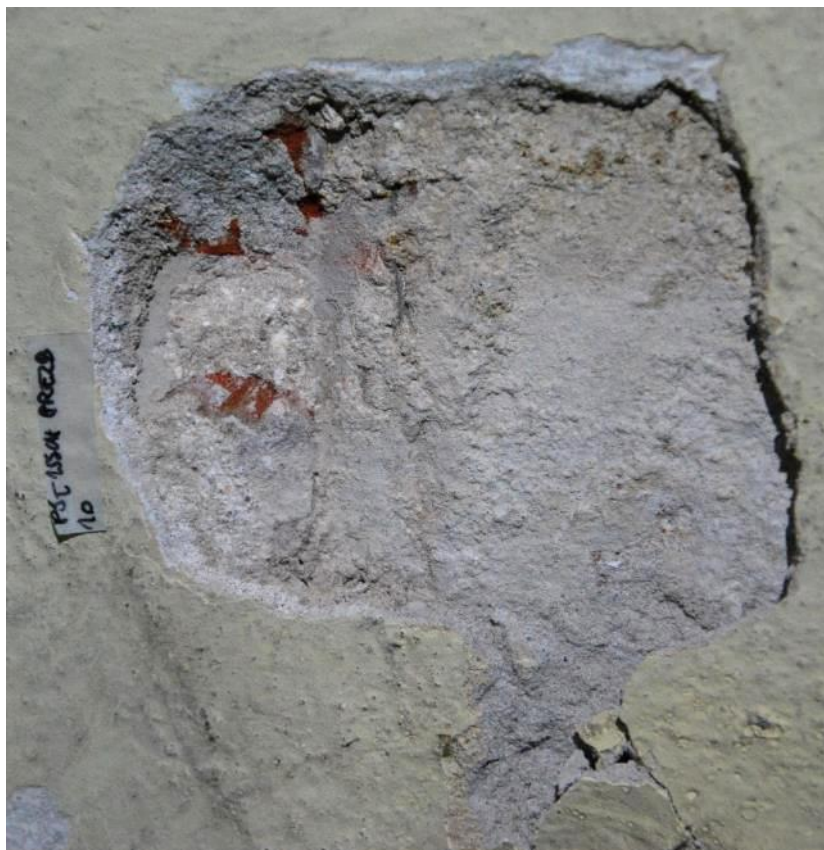
nr odkrywki	p1n-wsch. prezb. 10	
Lokalizacja	ściana północna, dawne gotyckie prezbiterium	
Opis miejsca	ściana należąca do obszaru wspólnego I i II niszy, krawędź ościeża przejścia na ambonę wewnętrzną oraz ściany północnej, nad poręczą balustrady ambony wewnętrznej	
Układ warstw od góry z opisem		
nr	Opis	Faza chronologiczna
1.	jasnozółta	XIII
2.	tynek - szary (z dodatkami cementowymi)	XIII
3.	jasnoszara	I-III ?
4.	cienka pobiąta	I-III ?
5.	bardzo cienka zacierka tynku	I-III ?
6.	spoina muru - zaprawa wapienno-piaskowa o ciepłym, żółtawym kolorze, z dużymi ziarnami wapna	I-III ?

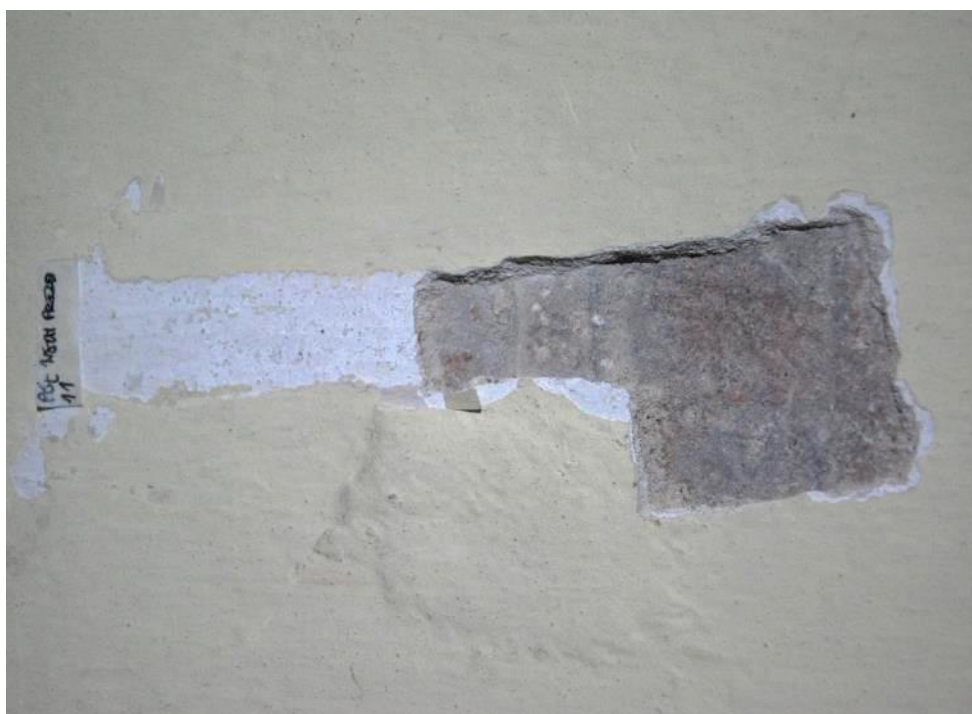
nr odkrywki	p1n-wsch. prezb. 11	
Lokalizacja	ściana północna, dawne gotyckie prezbiterium	
Opis miejsca	ściana należąca do obszaru wspólnego I i II niszy, krawędź ościeża przejścia na ambonę wewnętrzną oraz ściany północnej, nad poręczą balustrady ambony wewnętrznej	
Układ warstw od góry z opisem		
nr	Opis	Faza chronologiczna
1.	jasnożółta	XIII
2.	tynek - szary (z dodatkami cementowymi)	XIII
3.	cegła	I-III ?

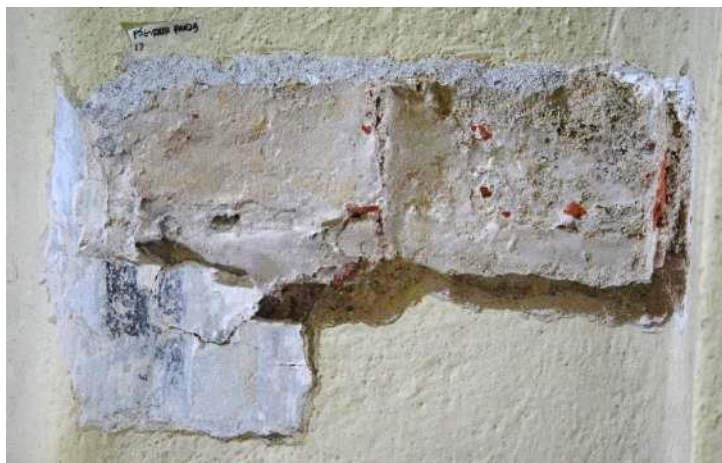
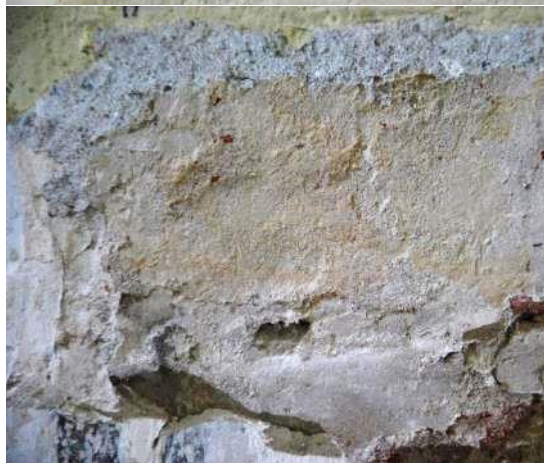
nr odkrywki	p1n-wsch. prezb. 12	
Lokalizacja	ściana północna, dawne gotyckie prezbiterium	
Opis miejsca	ściana między narożnikiem ambony a II niszą od wschodu; odkrywka do warstw najstarszych (?)	
Układ warstw od góry z opisem		
nr	Opis	Faza chronologiczna
1.	jasnożółta	XIII
2.	ciemny żółty	XI
3.	cienka zacierka tynku	XI
4.	górną część odkrywki: tynk - szary, z dodatkami cementowymi (uzupełnienie ubytku)	XI?
5.	dolną część odkrywki: ciemny szary (niebiesko szary) z czarną dekoracją	X
6.	dalej kontynuacja od warstwy nr 5: biała pobiata	X
7.	jasnoszary	IX
8.	biała pobiata	IX

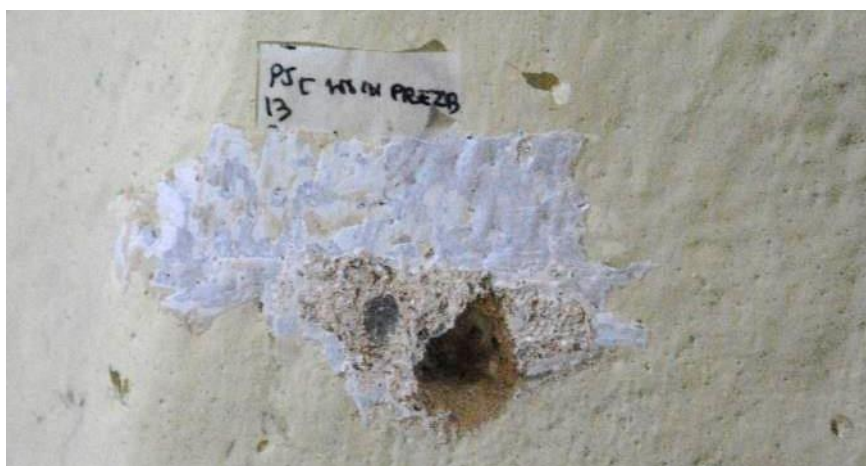
Odkrywka nr ptn-wsch. prezb. 13

nr odkrywki	ptn-wsch. prezb. 13	
Lokalizacja	ściana północna, dawne gotyckie prezbiterium	
Opis miejsca	obszar wewnątrz II niszy od wschodu, przy lewej krawędzi	
Układ warstw od góry z opisem		
nr	Opis	Faza chronologiczna
1.	jasnożółta	XIII
2.	ciemny żółty	XI
3.	biała pobiąta	XI
4.	niebiesko szary z czarną dekoracją (w niszy)	X
5.	biała pobiąta	X
6.	tynk	XI?

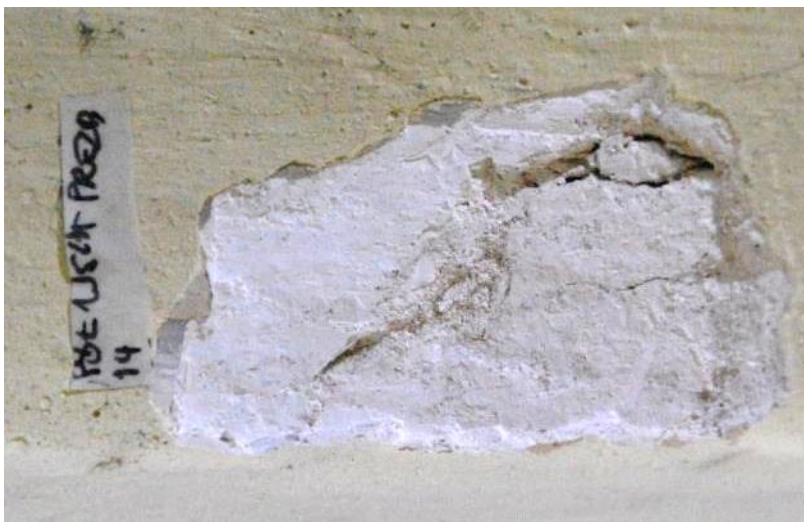
nr odkrywki	p1n-wsch. prezb. 14	
Lokalizacja	ściana północna, dawne gotyckie prezbiterium	
Opis miejsca	obszar wewnątrz II niszy od wschodu, przy lewej krawędzi	
Układ warstw od góry z opisem		
nr	Opis	Faza chronologiczna
1.	jasnożółta	XIII
2.	ciemny żółty	XI
3.	cienka zacierka tynku	XI
4.	górną część odkrywki: tynk - szary, z dodatkami cementowymi (uzupełnienie ubytku)	XI?
5.	dolną część odkrywki: ciemny szary (niebiesko szary) z czarną dekoracją	X
6.	dalej kontynuacja od warstwy nr 5: biała pobiata	X
7.	jasnoszary	IX
8.	biała pobiata	IX
9.	tynk wapienno-piaskowy	IX
10.	biała (kremowa) pobiata	VI/VII ?
11.	cienki tynk wapienno-piaskowy	VI/VII ?

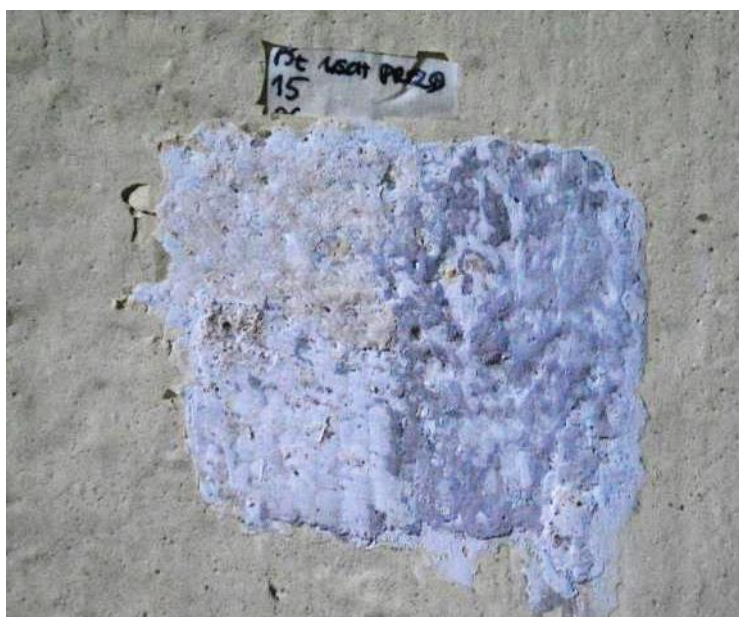
nr odkrywki	pfn-wsch. prezb. 15	
Lokalizacja	ściana północna, dawne gotyckie prezbiterium	
Opis miejsca	obszar wewnątrz II niszy od wschodu	
Układ warstw od góry z opisem		
nr	Opis	Faza chronologiczna
1.	jasnożółta	XIII
2.	ciemny żółty	XII
3.	biała pobiała	XII
4.	niebiesko szary z czarną dekoracją (w niszy)	XI
5.	biała pobiała	XI
6.	tynk	XI?

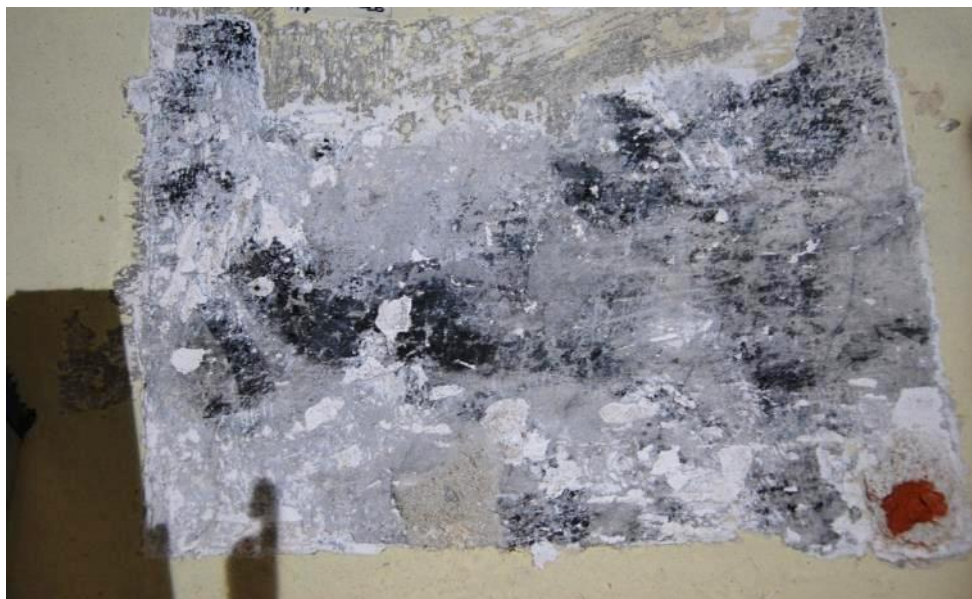
Odkrywka nr **pfn-wsch. prezb. 16**

nr odkrywki	pfn-wsch. prezb. 16	
Lokalizacja	ściana północna, dawne gotyckie prezbiterium	
Opis miejsca	ściana nad wejściem do zakrystii; widoczna dekoracja malarska czarnym konturem na szarej monochromii	
Układ warstw od góry z opisem		
nr	Opis	Faza chronologiczna
1.	jasnożółta	XIII
2.	szara	XIII?
3.	biała pobiata	XIII
4.	ciemny szary - wraz z dekoracją poprawioną ciemną czernią	X
5.	jasnyszary - dekoracja namalowaną czernią	IX
6.	biała pobiata	IX
7.	tynk	IX?

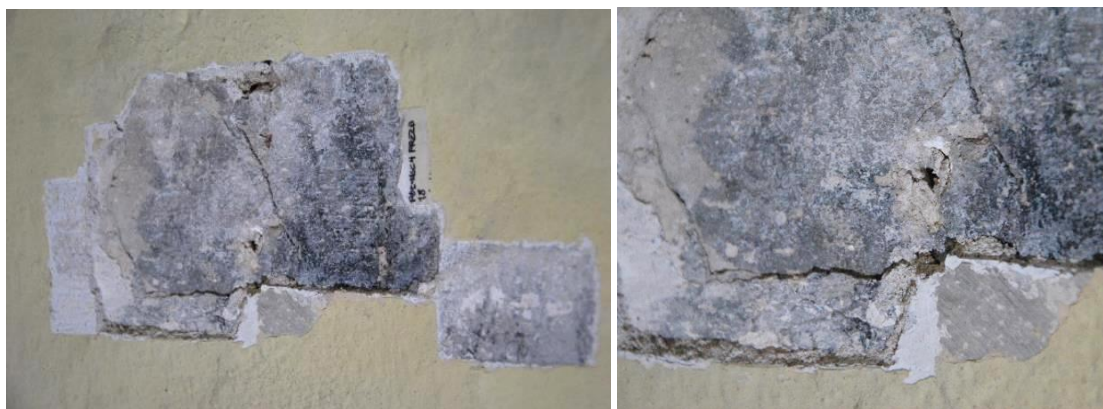
Odkrywka nr ptn-wsch. prezb. 17

nr odkrywki	ptn-wsch. prezb. 17	
Lokalizacja	ściana północna, dawne gotyckie prezbiterium	
Opis miejsca	ściana nad wejściem do zakrystii	
Układ warstw od góry z opisem		
nr	Opis	Faza chronologiczna
1.	jasnożółta	XIII
2.	szara	XIII?
3.	biała pobiata	XIII
4.	ciemny szary - wraz z dekoracją poprawioną ciemną czernią	X
5.	Jasny szary - dekoracja namalowaną czernią	IX
6.	biała pobiata	IX
7.	tynek	IX?
8.	szara	VI/VII?
9.	biała (kremowa) pobiata	VI/VII?
10.	zacierka tynku	VI/VII?
11.	szara	I-III?
12.	biała pobiata	?
13.	tynek	?
14.	cegła	I-III

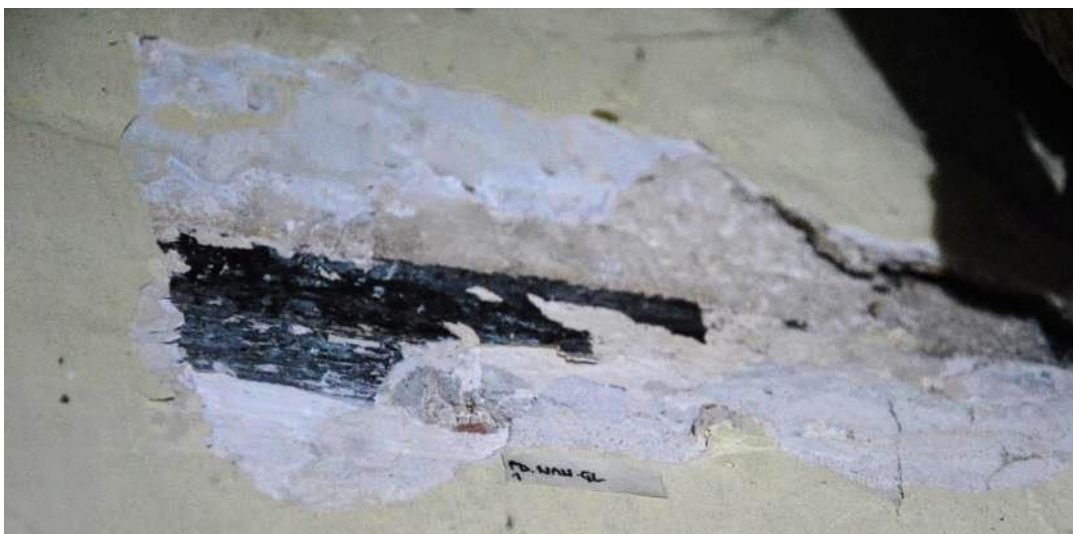
Odkrywka nr **pd. naw. gł. 1**

nr odkrywki	pd. naw. gł. 1	
Lokalizacja	ściana południowa, nawa główna	
Opis miejsca	nad wejściem do kruchty, na styku z pasem ażurowej dekoracji empory organowej	
Układ warstw od góry z opisem		
nr	Opis	Faza chronologiczna
1.	jasnożółta	XIII
2.	ciemny żółty	XI
3.	biała pobiata	XI
4.	cienka zacierka	XI
5.	ciemno czarna dekoracja (poprawiona)	X
6.	jasno szary z czarną dekoracją	IX
7.	biała pobiata	IX
8.	tynk	IX?
9.	cegła	I-III?

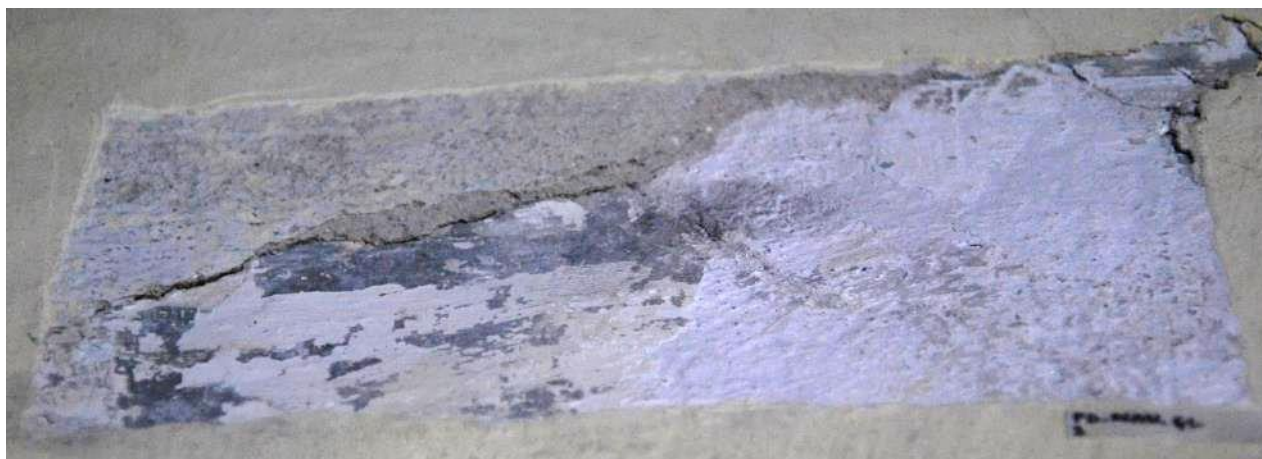
Odkrywka nr **pd. naw. gł. 2**

nr odkrywki	pd. naw. gł. 2	
Lokalizacja	ściana południowa, nawa główna	
Opis miejsca	nad wejściem do kruchty	
Układ warstw od góry z opisem		
nr	Opis	Faza chronologiczna
1.	jasnożółta	XIII
2.	ciemny żółty	XI
3.	biała pobiała	XI
4.	cienka zacierka	XI
5.	ciemno czarna dekoracja (poprawiona)	X
6.	jasno szary z czarną dekoracją	IX
7.	biała pobiała	IX
8.	tynk	IX?
9.	cegła	I-III?

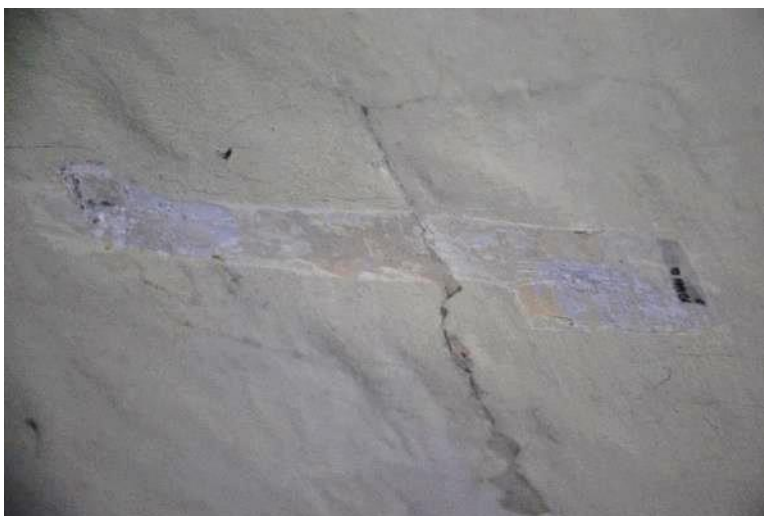
Odkrywka nr **pd. naw. gł. 3**

nr odkrywki	pd. naw. gł. 3	
Lokalizacja	ściana południowa, nawa główna	
Opis miejsca	nad wejściem do kruchty	
Układ warstw od góry z opisem		
nr	Opis	Faza chronologiczna
1.	jasnożółta	XIII
2.	ciemny żółty	XI
3.	biała pobiata	XI
