DOKUMENTACJA POWYKONAWCZA

BADAŃ KONSERWATORSKICH

Ściany wewnętrzne kościoła p.w. Bożego Ciała w Gdańsku (XIV-XVIII w.)

przy ul. 3 Maja 19 w Gdańsku (woj. pomorskie):

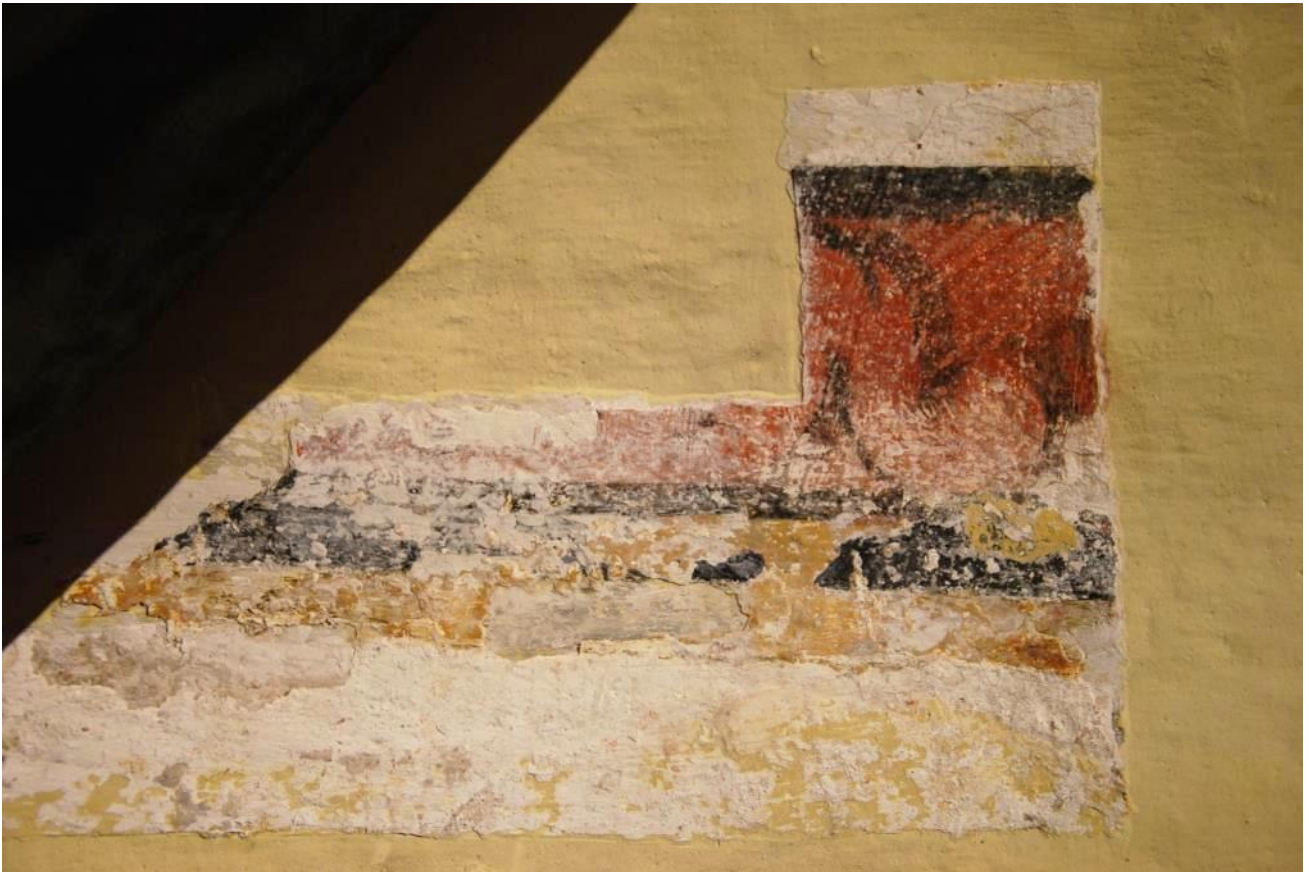
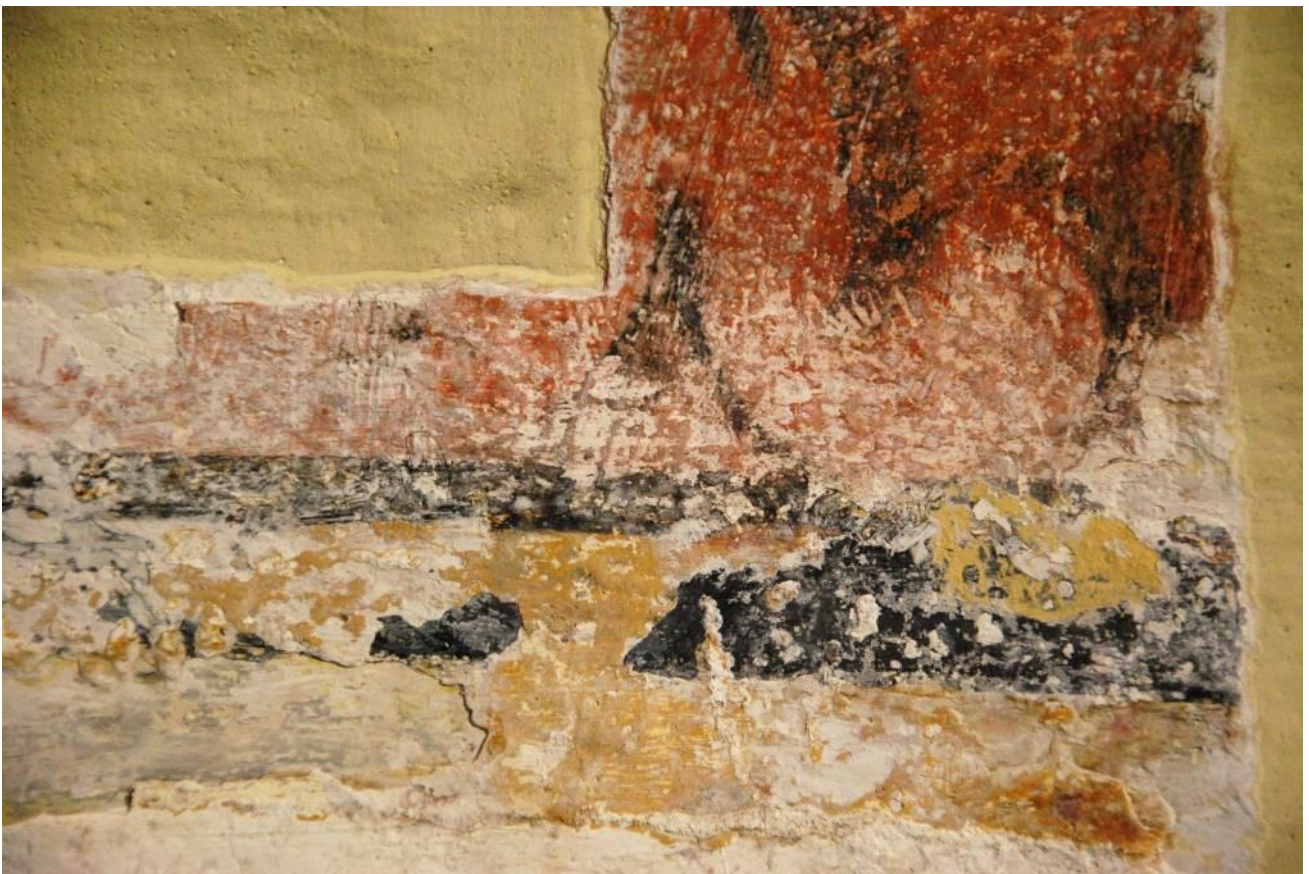
nr odkrywki	pd. naw. gł. 4	
Lokalizacja	ściana południowa, nawa główna	
Opis miejsca	po wschodniej stronie ołtarza głównego	
Układ warstw od góry z opisem		
nr	Opis	Faza chronologiczna
1.	jasnożółta	XIII
2.	ciemny żółty	XI
3.	biała pobiąta	XI
4.	ciemny szary	X
5.	biała pobiąta	X
6.	dekoracja malarska: ugrowe tło na zewnątrz, ciemno-czarna szeroka bordiura, czerwone tło wewnątrz, czarny ornament	X
7.	biała pobiąta	X
8.	dekoracja malarska: ugrowe tło na zewnątrz, czarna wąska bordiura, czerwone tło, czarny ornament	IX
9.	biała pobiąta	IX

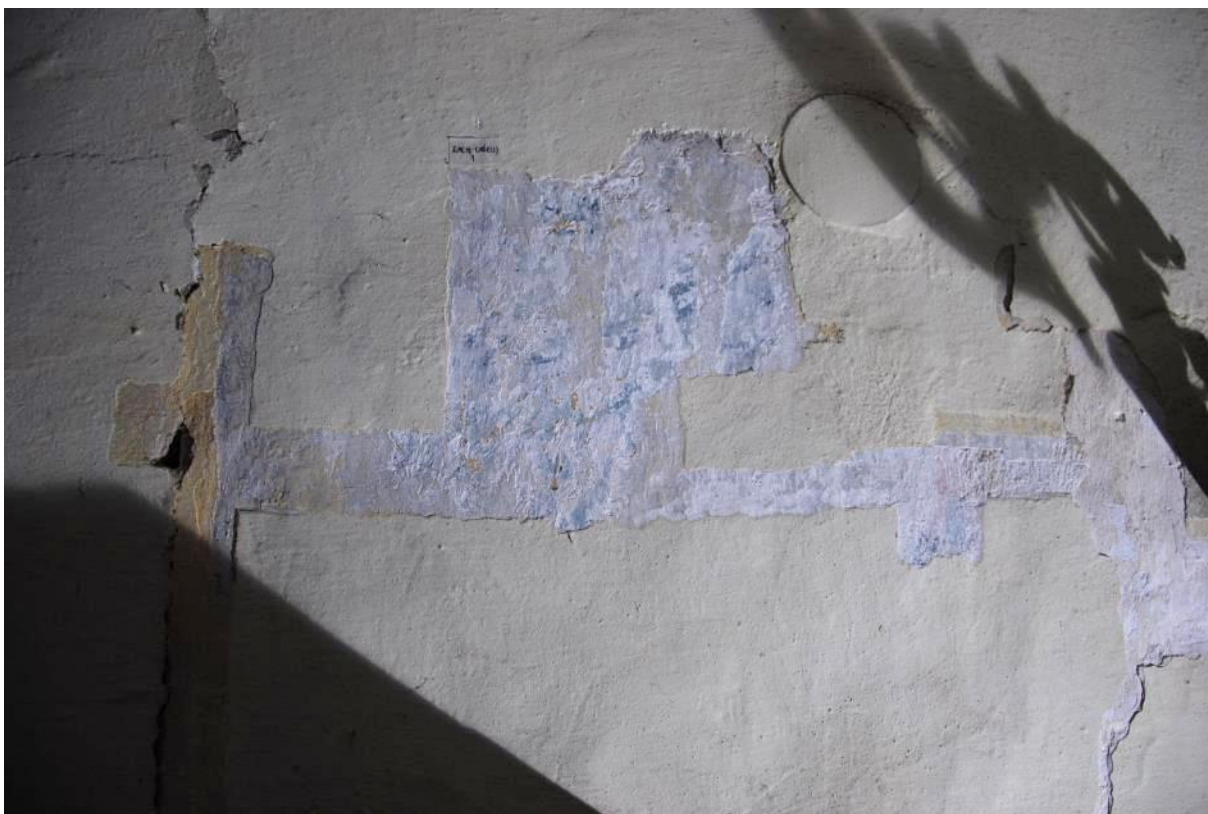
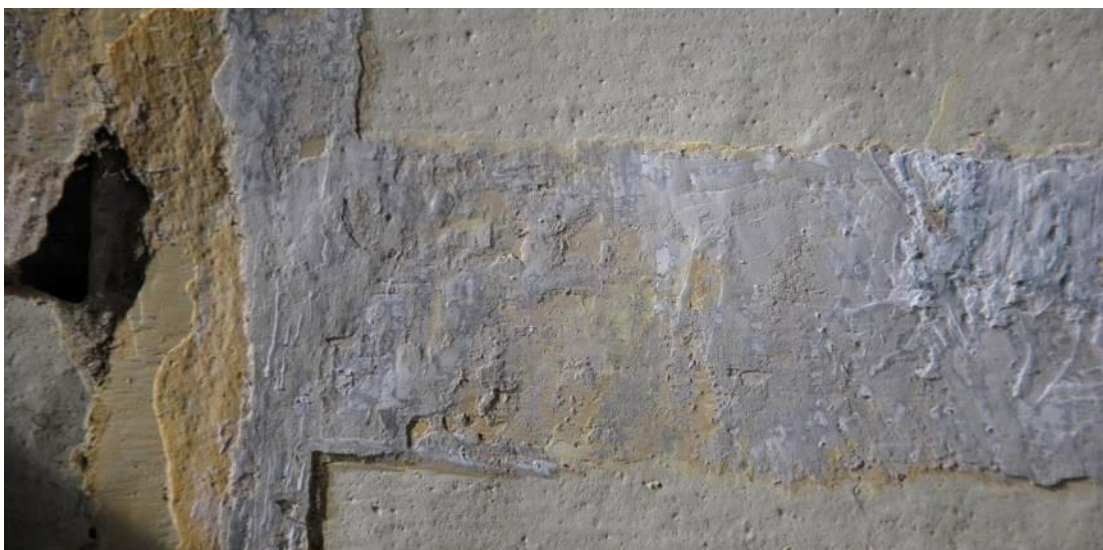
Odkrywka nr zach. chór (I) 1

nr odkrywki	zach. chór (I) 1	
Lokalizacja	ściana zachodnia pod prospektem organowym Dalitz'a	
Opis miejsca	najstarsza zachowana część ściany, między otworem dwuskrzydłowych drzwi (dziś zamurowane) a dawnym przejściem przy prawej krawędzi ściany (zamurowany)	
Układ warstw od góry z opisem		
nr	Opis	Faza chronologiczna
1.	jasnożółta	XIII
2.	ciemny żółty	XI
3.	biała pobiata	XI
4.	ciemny szary	X
5.	biała pobiata	X
6.	dekoracja malarska: ugrówce tło oraz fragmentarycznie czerwień	IX
7.	biała pobiata	IX
8.	dekoracja malarska na szaroniebieskim tle - ślady "girlandy" w kolorze ziemi zielonej	IV
9.	biała pobiata	IV
10.	dekoracja malarska - na różowawym tle	III
11.	biała pobiata	III

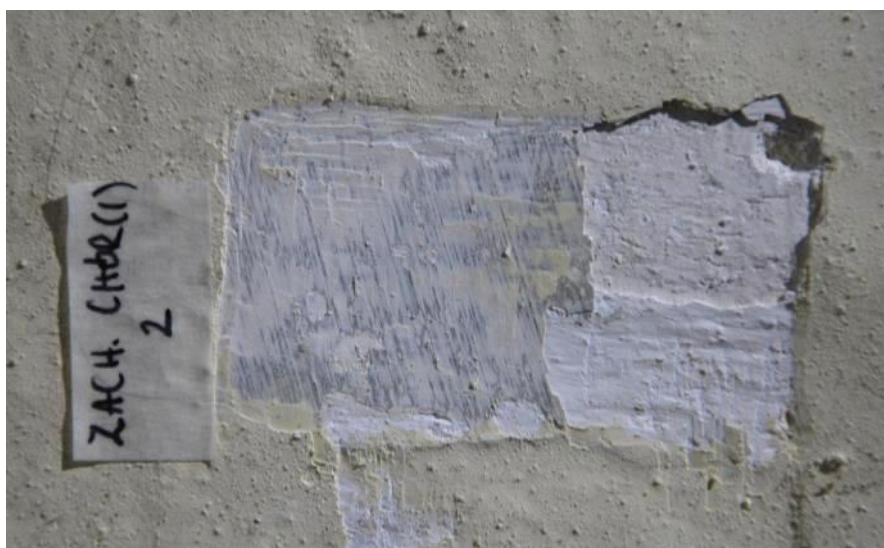
Odkrywka nr zach. chór (I) 2

nr odkrywki	zach. chór (I) 2	
Lokalizacja	ściana zachodnia pod prospektem organowym Dalitz'a	
Opis miejsca	ściana pomiędzy dwoma nieistniejącymi już otworami wejściowymi z różnych okresów, na prawo od odkrywki nr 1	
Układ warstw od góry z opisem		
nr	Opis	Faza chronologiczna
1.	jasnożółta	XIII
2.	ciemny żółty	XI
3.	biała pobiata	XI
4.	ciemny szary	X
5.	biała pobiata	X
6.	biała pobiata	?
7.	biała pobiata	?

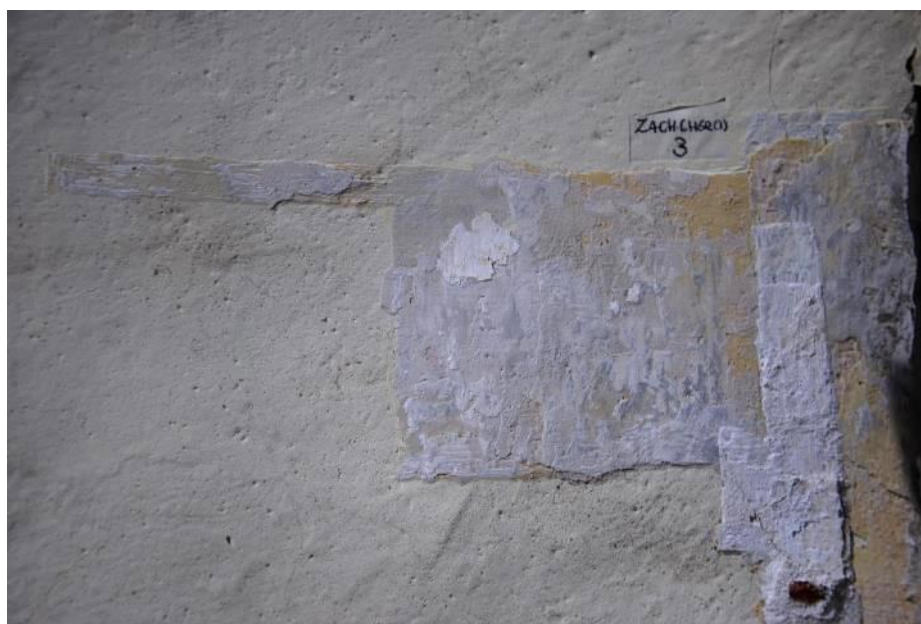
nr odkrywki	zach. chór (I) 3	
Lokalizacja	ściana zachodnia pod prospektem organowym Dalitz'a	
Opis miejsca	prawa, skrajna część zachowanej starszej części ściany zachodniej, pomiędzy dawnymi otworami wejściowymi (granice wyznacza pionowe pęknięcie w miejscu drewnianej futryny i zamurownaego w fazie X przejścia)	
Układ warstw od góry z opisem		
nr	Opis	Faza chronologiczna
1.	jasnożółta	XIII
2.	ciemny żółty	XI
3.	biała pobiąta	XI
4.	ciemny szary	X
5.	biała pobiąta	X

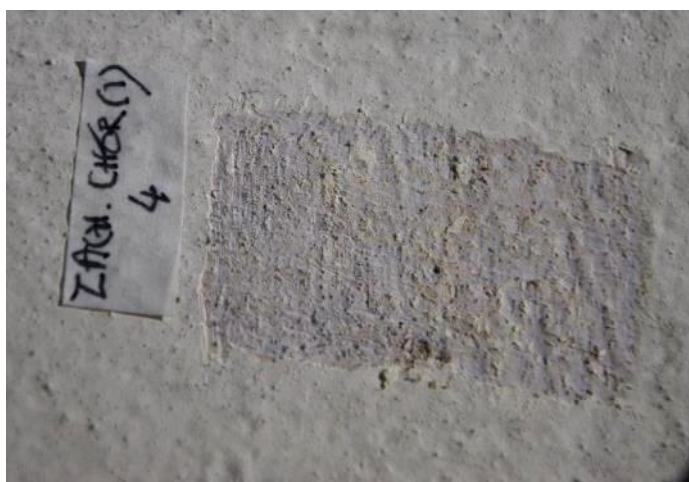
nr odkrywki	zach. chór (I) 4	
Lokalizacja	ściana zachodnia pod prospektem organowym Dalitz'a	
Opis miejsca	miejsce po pierwotnym otworze drzwiowym na ścianie zachodniej (zamurowany prawdopodobnie w fazie X)	
Układ warstw od góry z opisem		
nr	Opis	Faza chronologiczna
1.	jasnożółta	XIII
2.	różowa	XII
3.	tynk z dodatkiem cementu	XII

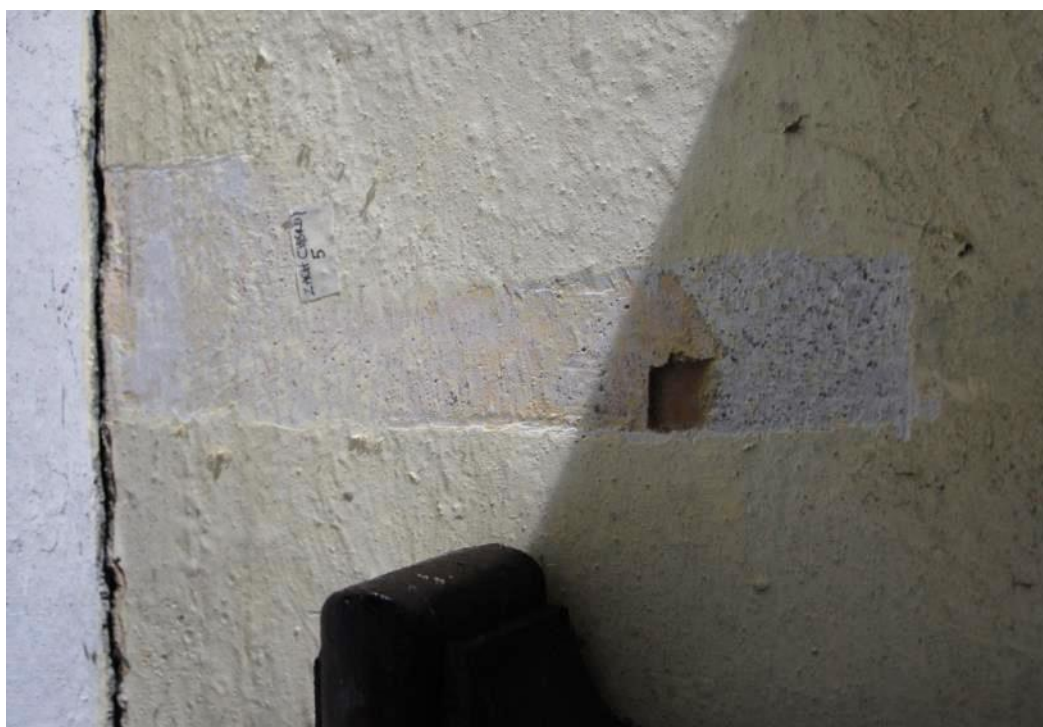
nr odkrywki	zach. chór (I) 5	
Lokalizacja	ściana zachodnia pod prospektem organowym Dalitz'a	
Opis miejsca	górną część (z warstwami malarskimi) jest zachowaną starszą częścią ściany zachodniej, natomiast dolna wyznacza miejsce dwuskrzydłowych drzwi wykonanych w fazie X i zamurowanych w fazie XII lub XIII	
Układ warstw od góry z opisem		
nr	Opis	Faza chronologiczna
1.	jasnożółta	XIII
2.	górną część odkrywki: ciemny żółty	XI
3.	górną część odkrywki: biała pobiąta	XI
4.	dolną część odkrywki: tynk z dodatkiem cementu	XIII

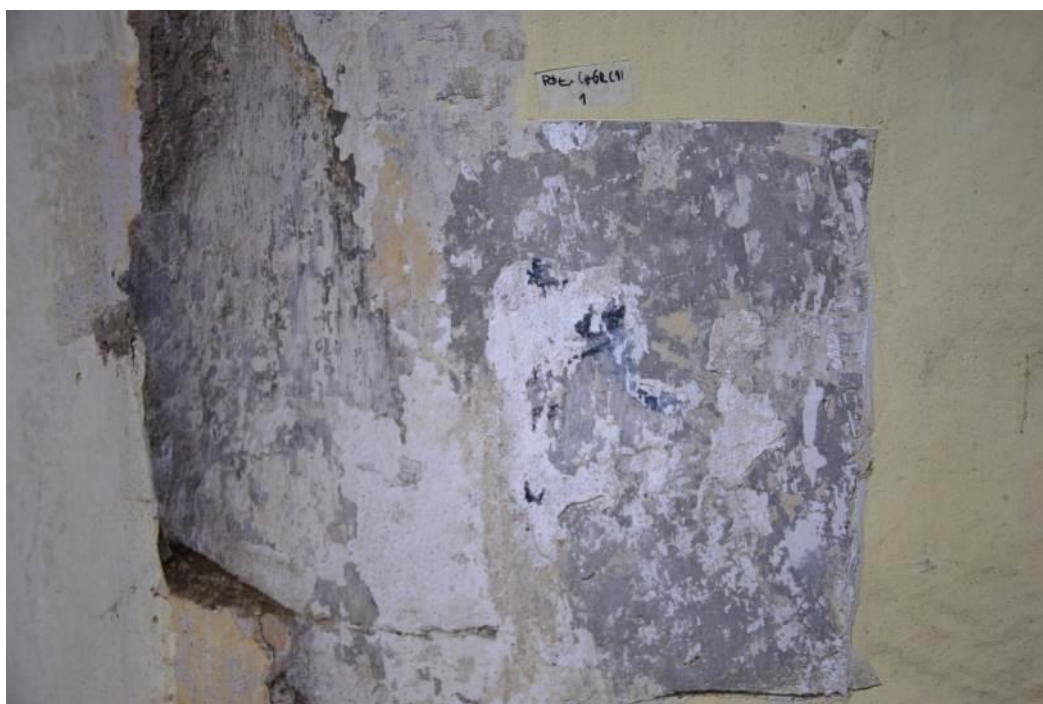
nr odkrywki	p1n chór (I) 1	
Lokalizacja	ściana północna pod prospektem organowym Dalitz'a	
Opis miejsca	prawdopodobnie w fazie IV, rozbudowując wieżę i zachodnią część bryły kościoła, był to ciąg komunikacyjny - kościół był połączony z dobudówką renesansową zamurowanymi w fazie X drzwiami (lub przejściem), które od strony kościoła, po prawej stronie ograniczała ściana o wyoblonym przebiegu	
Układ warstw od góry z opisem		
nr	Opis	Faza chronologiczna
1.	jasnożółta	XIII
2.	ciemny żółty	XI
3.	biała pobiąta	XI
4.	ciemny szary	X
5.	biała pobiąta	X
6.	jasnoszary (brudny)	IX
7.	biała pobiąta	IX
8.	tynek	IV-VIII?

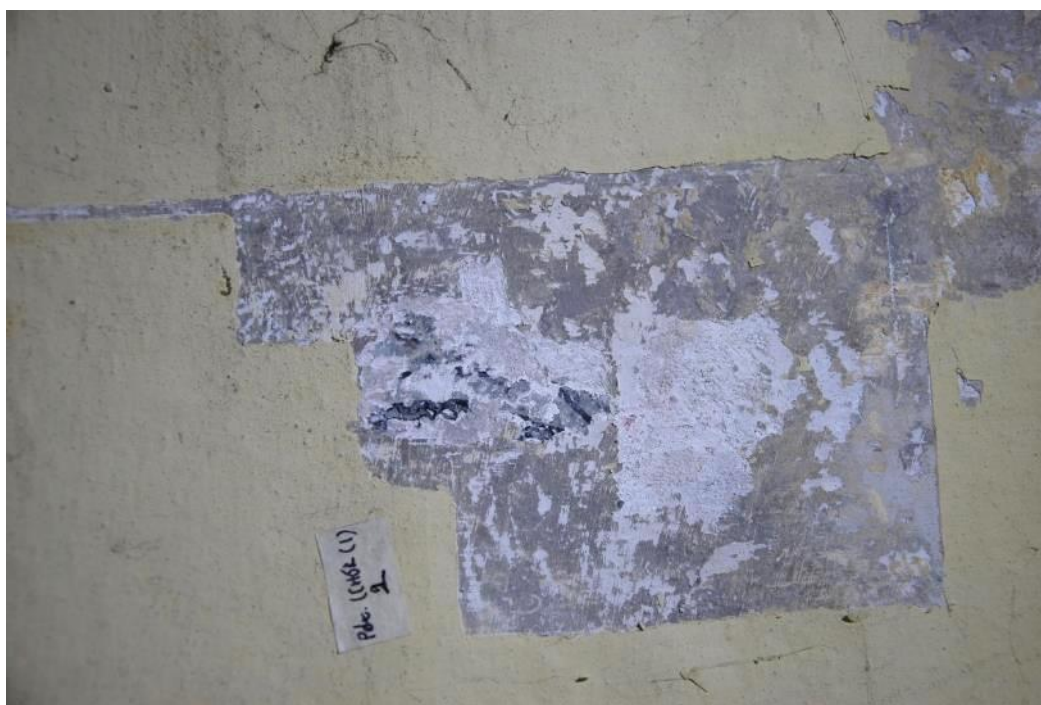
nr odkrywki	płn chór (I) 2	
Lokalizacja	ściana północna pod prospektem organowym Dalitz'a	
Opis miejsca	ściana północna pod chórem, tak jak i południowa, szczególnie w przyziemiu, prezentuje bardzo zły stan zachowania, co wpłynęło na ilość zachowanych warstw	
Układ warstw od góry z opisem		
nr	Opis	Faza chronologiczna
1.	jasnożółta	XIII
2.	ciemny żółty	XI
3.	biała pobiata	XI
4.	ciemny szary	X
5.	biała pobiata	X
6.	jasnoszary (brudny)	IX
7.	biała pobiata	IX
8.	tynk	IV-VIII?

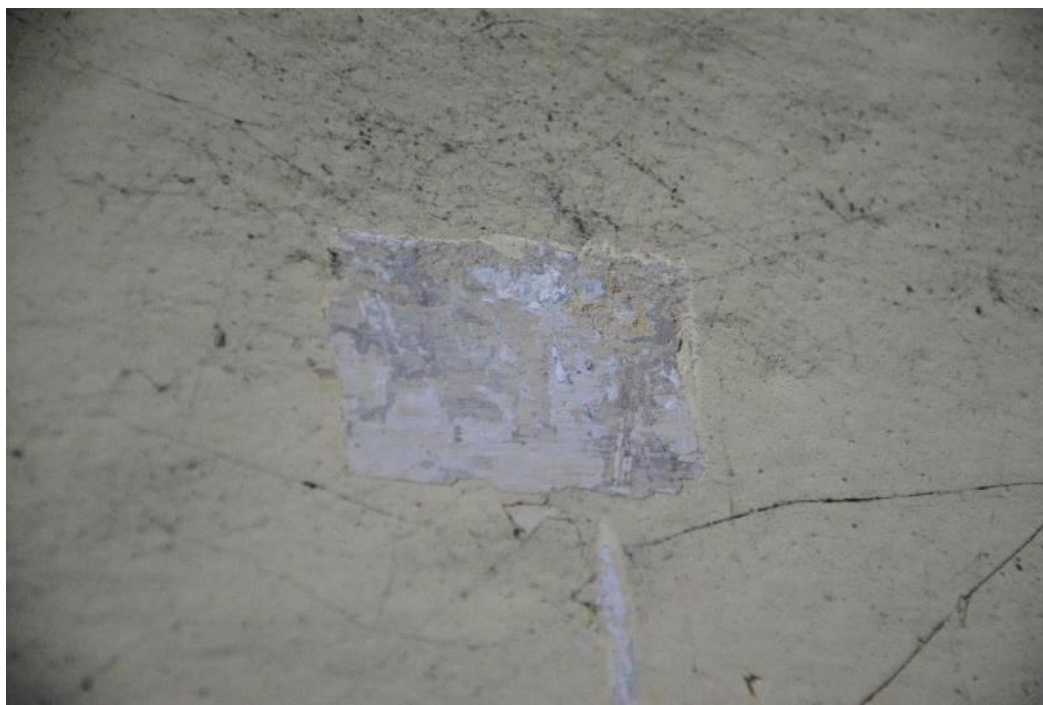
nr odkrywki	p1n chór (I) 3	
Lokalizacja	ściana północna pod prospektem organowym Dalitz'a	
Opis miejsca	nad drewnianą listwą	
Układ warstw od góry z opisem		
nr	Opis	Faza chronologiczna
1.	jasnożółta	XIII
2.	ciemny żółty	XI
3.	biała pobiata	XI
4.	ciemny szary	X
5.	biała pobiata	X

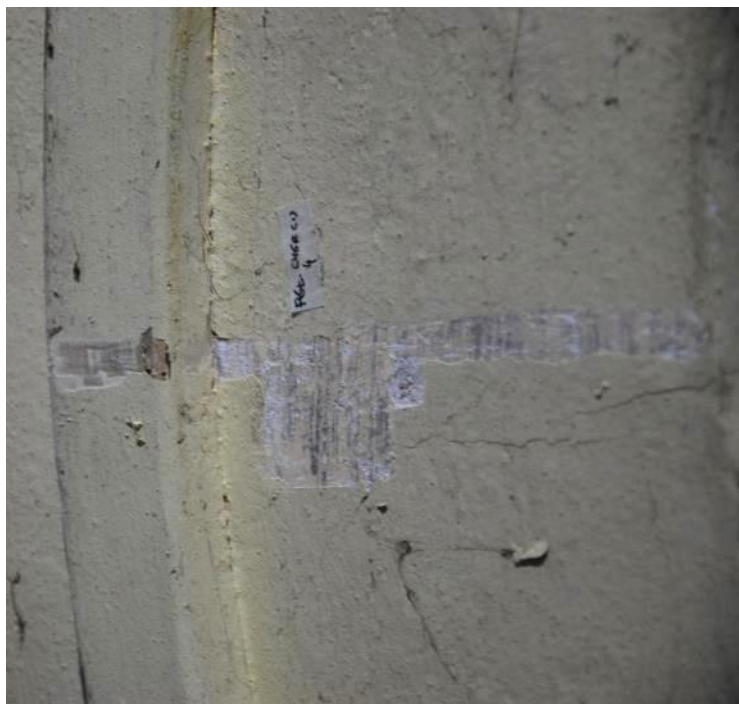
Odkrywka nr **płn chór (I) 4**

nr odkrywki	płn chór (I) 4	
Lokalizacja	ściana północna pod prospektem organowym Dalitz'a	
Opis miejsca	nad wejściem do przybudówki	
Układ warstw od góry z opisem		
nr	Opis	Faza chronologiczna
1.	jasnożółta	XIII
2.	ciemny żółty	XI
3.	biała pobiata	XI
4.	ciemny szary	X
5.	biała pobiata	X

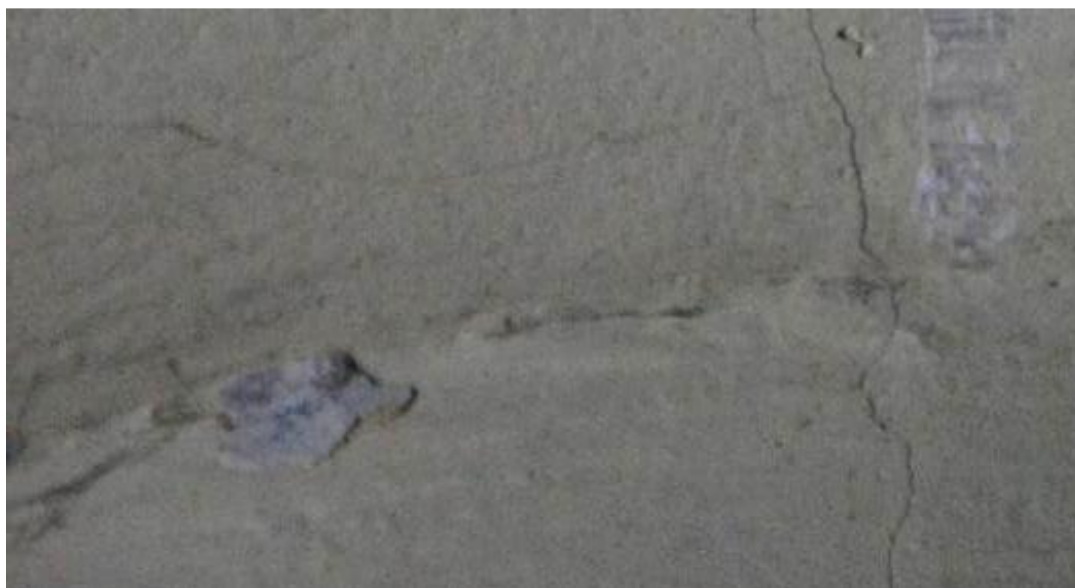
Odkrywka nr ptn chór (I) 5

nr odkrywki	ptn chór (I) 5	
Lokalizacja	ściana północna pod prospektem organowym Dalitz'a	
Opis miejsca	ościeże przejścia do przybudówki	
Układ warstw od góry z opisem		
nr	Opis	Faza chronologiczna
1.	jasnożółta	XIII
2.	ciemny żółty	XI
3.	biała pobiata	XI
4.	ciemny szary	X
5.	biała pobiata	X

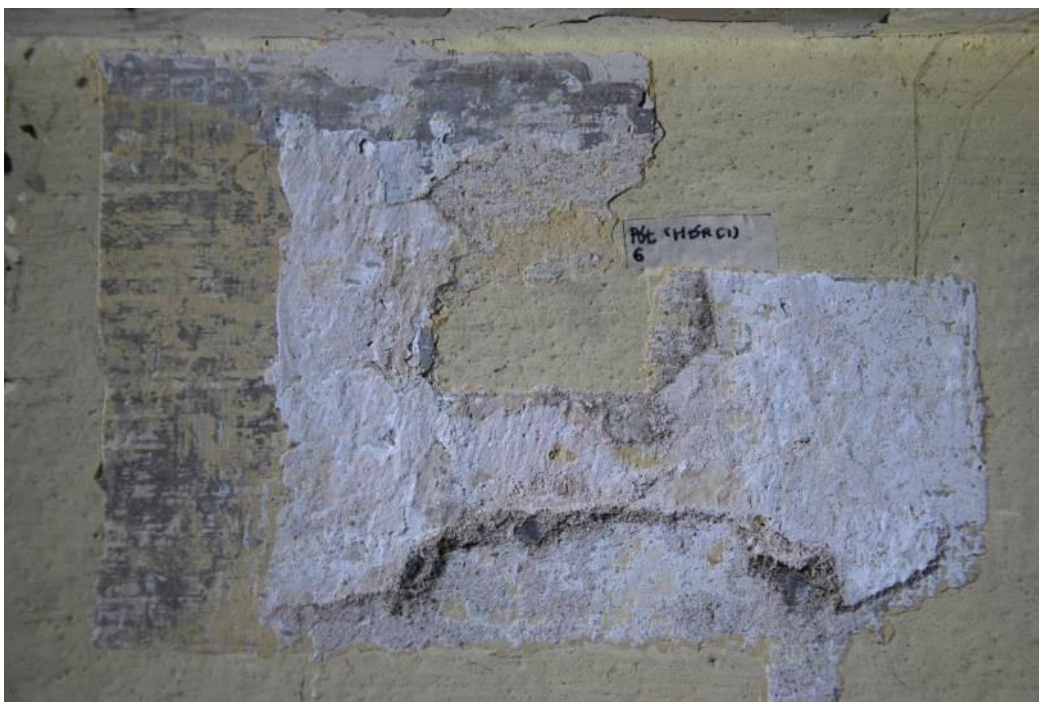
nr odkrywki	płn chór (I) 6	
Lokalizacja	ściana północna pod prospektem organowym Dalitz'a	
Opis miejsca	prawa część ściany, na wysokości półkolistego zamknięcia otworu drzwiowego do przybudówki północnej (szachulcowej)	
Układ warstw od góry z opisem		
nr	Opis	Faza chronologiczna
1.	jasnożółta	XIII
2.	ciemny żółty	XI
3.	dolna część odkrywki: szary tynk z dodatkami cementu	XI
4.	biała pobiała	XI
5.	ciemny szary	X
6.	biała pobiała	X
7.	jasny szary	IX

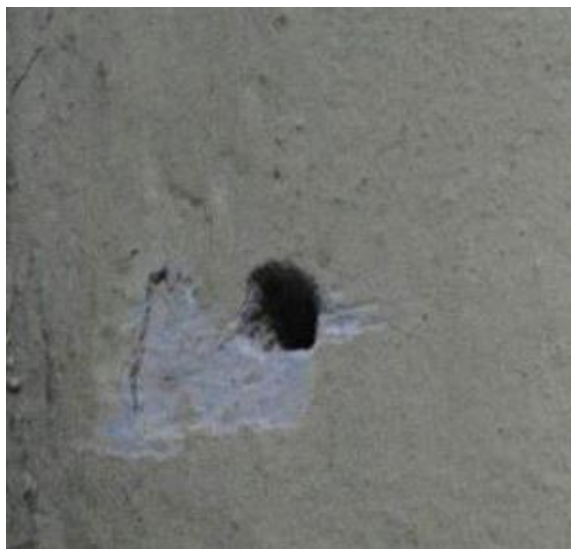
Odkrywka nr **płn chór (I) 7**

nr odkrywki	płn chór (I) 7	
Lokalizacja	ściana północna pod prospektem organowym Dalitz'a	
Opis miejsca	nad otworem drzwiowym do przybudówki szachulcowej	
Układ warstw od góry z opisem		
nr	Opis	Faza chronologiczna
1.	jasnożółta	XIII
2.	ciemny żółty	XI
3.	biała pobiała	XI
4.	ciemny szary	X
5.	biała pobiała	X

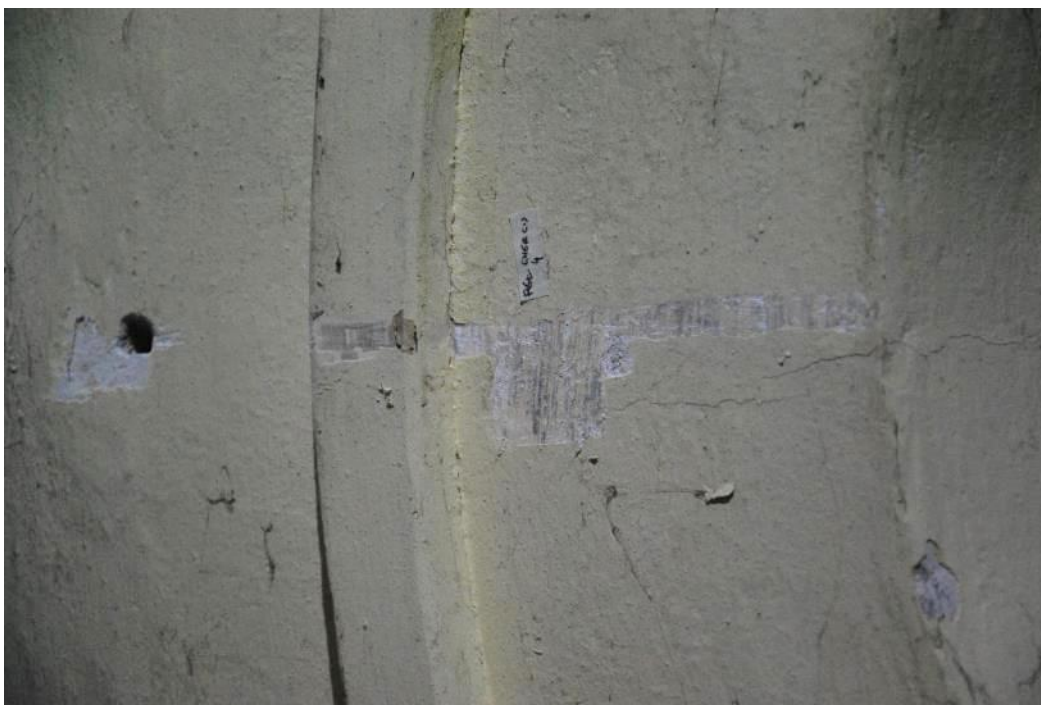
nr odkrywki	płn chór (I) 8	
Lokalizacja	ściana północna pod prospektem organowym Dalitz'a	
Opis miejsca	na styku ze stropem	
Układ warstw od góry z opisem		
nr	Opis	Faza chronologiczna
1.	jasnożółta	XIII
2.	ciemny żółty	XI
3.	biała pobiąta	XI
4.	ciemny szary	X
5.	biała pobiąta	X

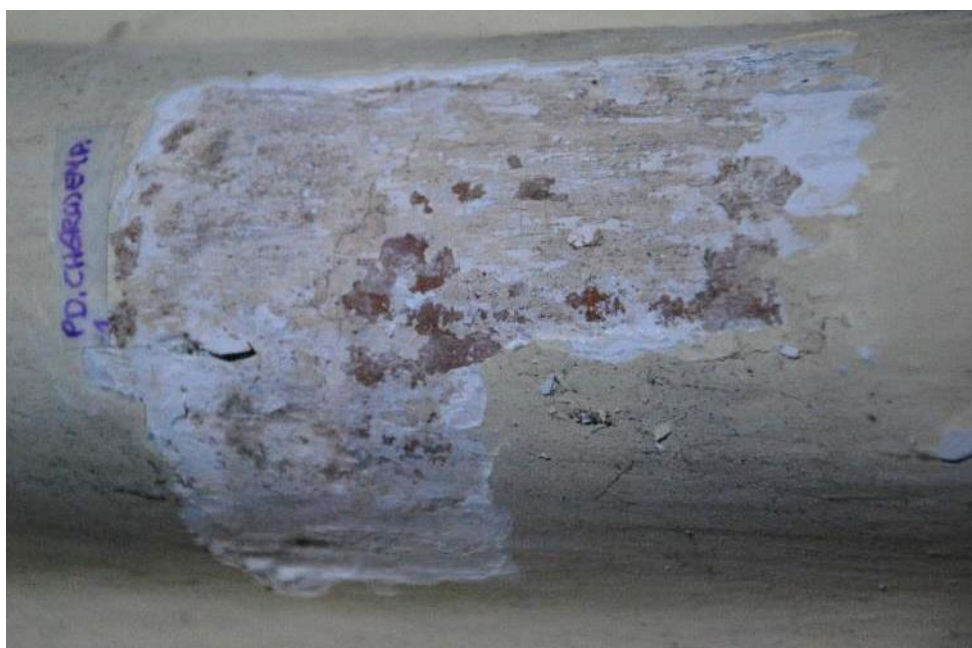
Odkrywka nr **pd. chór (I) emp. 1**

nr odkrywki	pd. chór (I) emp. 1	
Lokalizacja	ściana południowa, chór muzyczny z organami Dalitz'a	
Opis miejsca	zachowane laskowanie wokół okna, część wschodnia	
Układ warstw od góry z opisem		
nr	Opis	Faza chronologiczna
1.	jasnożółta	XIII
2.	ciemny żółty	XI
3.	biała pobiata	XI
4.	ciemny szary	X
5.	biała pobiata	X
6.	jasnoszary	IX
7.	biała pobiata	IX
8.	biała pobiata	?
9.	biała pobiata - różowawe tło	III?
10.	kremowa pobiata	I-II?
11.	kształtka ceglana	I-II?

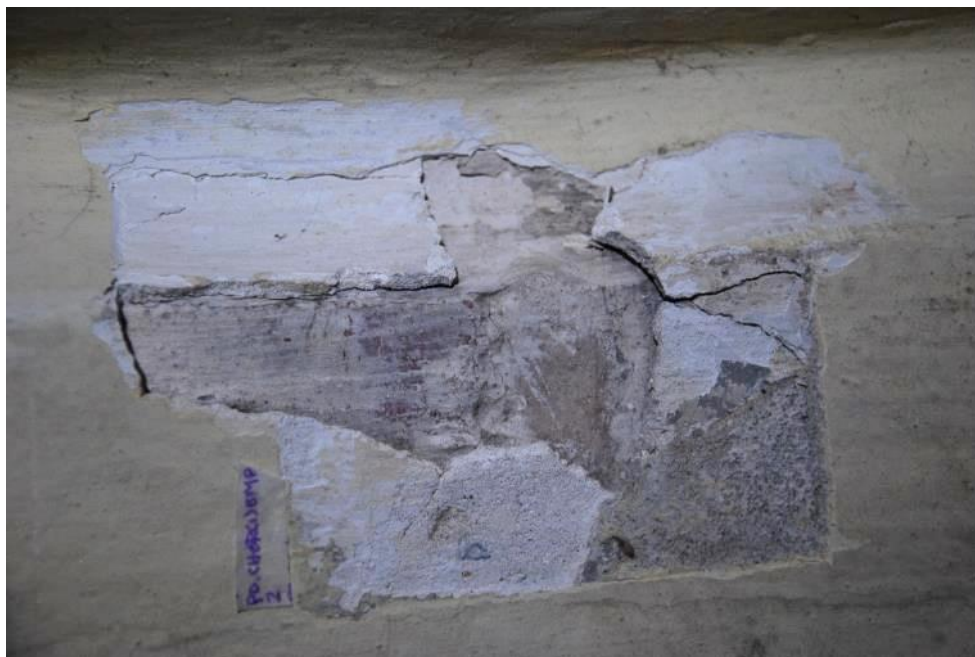
nr odkrywki	pd. chór (I) emp. 2	
Lokalizacja	ściana południowa, chór muzyczny z organami Dalitz'a	
Opis miejsca	zachowane laskowanie wokół okna, część wschodnia	
Układ warstw od góry z opisem		
nr	Opis	Faza chronologiczna
1.	jasnożółta	XIII
2.	ciemny żółty	XI
3.	biała pobiąta	XI
4.	ciemny szary	X
5.	biała pobiąta	X
6.	jasnoszary	IX
7.	biała pobiąta	IX
8.	kremowa pobiąta	VI?
9.	tynek wapienno-piaskowy z dużymi ziarnami wapna	VI
10.	kremowa pobiąta	I-II?
11.	kształtka ceglana	I-II?

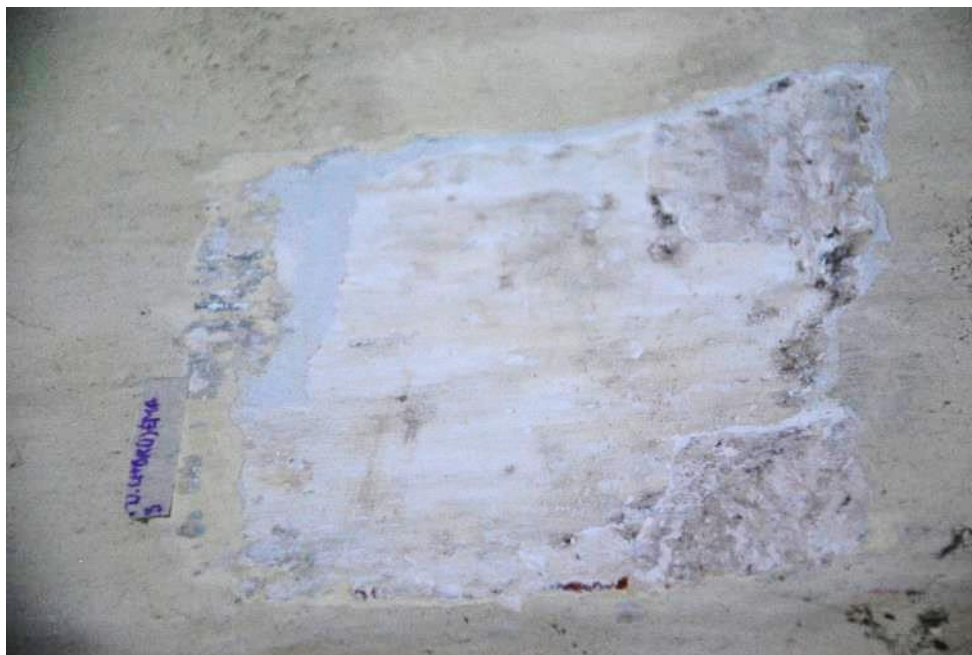
nr odkrywki	pd. chór (I) emp. 3	
Lokalizacja	ściana południowa, chór muzyczny z organami Dalitz'a	
Opis miejsca	zachowane laskowanie wokół okna, część wschodnia	
Układ warstw od góry z opisem		
nr	Opis	Faza chronologiczna
1.	jasnożółta	XIII
2.	ciemny żółty	XI
3.	biała pobiata	XI
4.	ciemny szary	X
5.	biała pobiata	X
6.	jasnoszary	IX
7.	biała pobiata	IX
8.	kremowa pobiata	VI?
9.	kremowa pobiata	I-II?
10.	cegła	I-II?

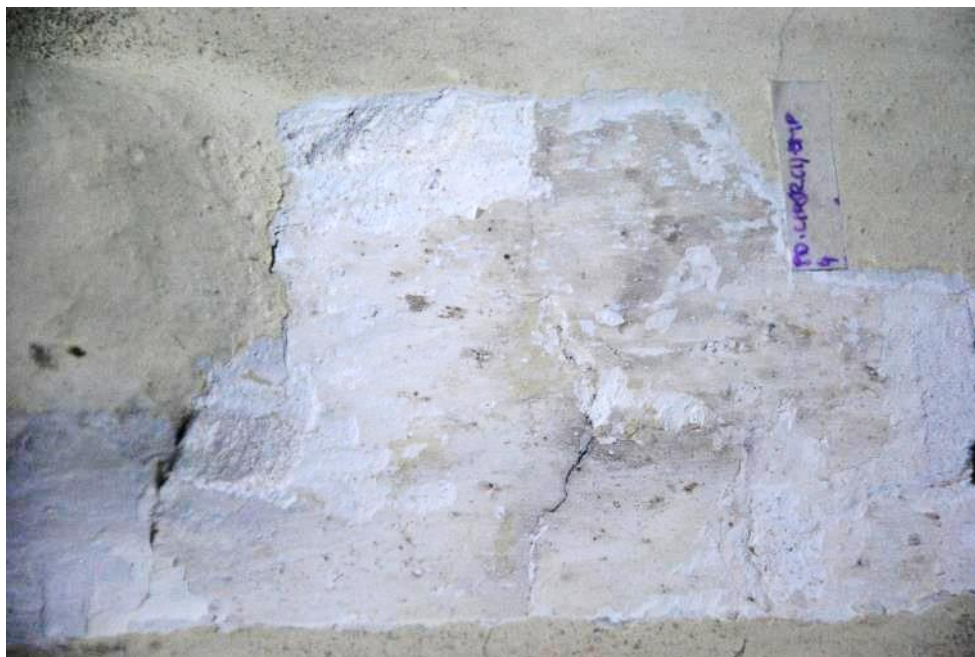
nr odkrywki	pd. chór (I) emp. 4	
Lokalizacja	ściana południowa, chór muzyczny z organami Dalitz'a	
Opis miejsca	zachowane laskowanie wokół okna, część wschodnia	
Układ warstw od góry z opisem		
nr	Opis	Faza chronologiczna
1.	jasnożółta	XIII
2.	ciemny żółty	XI
3.	biała pobiata	XI
4.	ciemny szary	X
5.	biała pobiata	X
6.	jasnoszary	IX
7.	biała pobiata	IX
8.	kremowa pobiata	VI?
9.	kremowa pobiata	I-II?
10.	cegła	I-II?

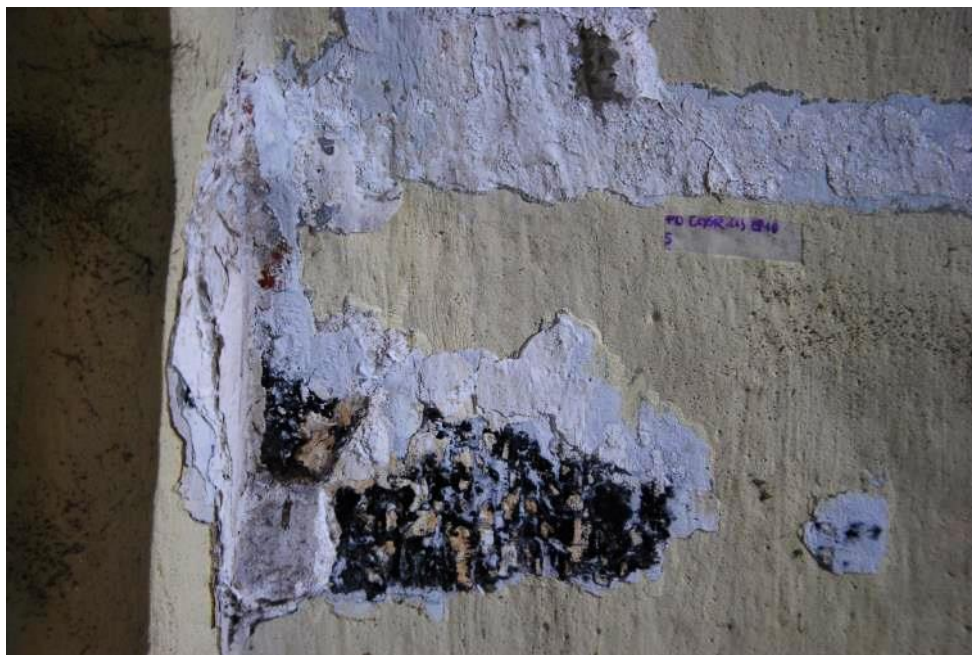
nr odkrywki	pd. chór (I) emp. 5	
Lokalizacja	ściana południowa, chór muzyczny z organami Dalitz'a	
Opis miejsca	zachowane laskowanie wokół okna, część zachodnia	
Układ warstw od góry z opisem		
nr	Opis	Faza chronologiczna
1.	jasnożółta	XIII
2.	ciemny żółty	XI
3.	biała pobiata	XI
4.	ciemny szary oraz ciemnoczarne wymalowania (nieznany zakres)	X
5.	biała pobiata	X
6.	jasnoszary	IX
7.	biała pobiata	IX
8.	kremowa pobiata	VI?
9.	tynek wapienno-piaskowy z dużymi ziarnami wapna	VI
10.	kremowa pobiata	I-II?
11.	cegła	I-II?

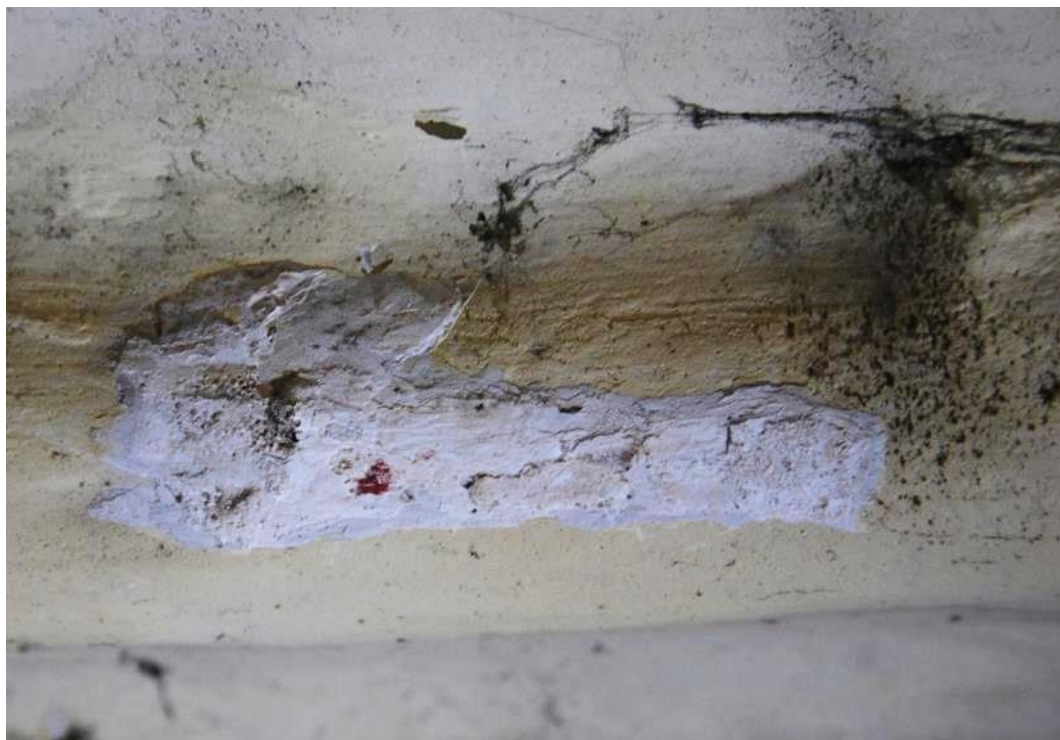
nr odkrywki	pd. chór (I) emp. 5'	
Lokalizacja	ściana południowa, chór muzyczny z organami Dalitz'a	
Opis miejsca	zachowane laskowanie wokół okna, część zachodnia	
Układ warstw od góry z opisem		
nr	Opis	Faza chronologiczna
1.	jasnożółta	XIII
2.	ciemny żółty	XI
3.	biała pobiała	XI
4.	ciemny szary	X
5.	biała pobiała	X
6.	jasnoszary	IX
7.	biała pobiała	IX
8.	kremowa pobiała	VI?

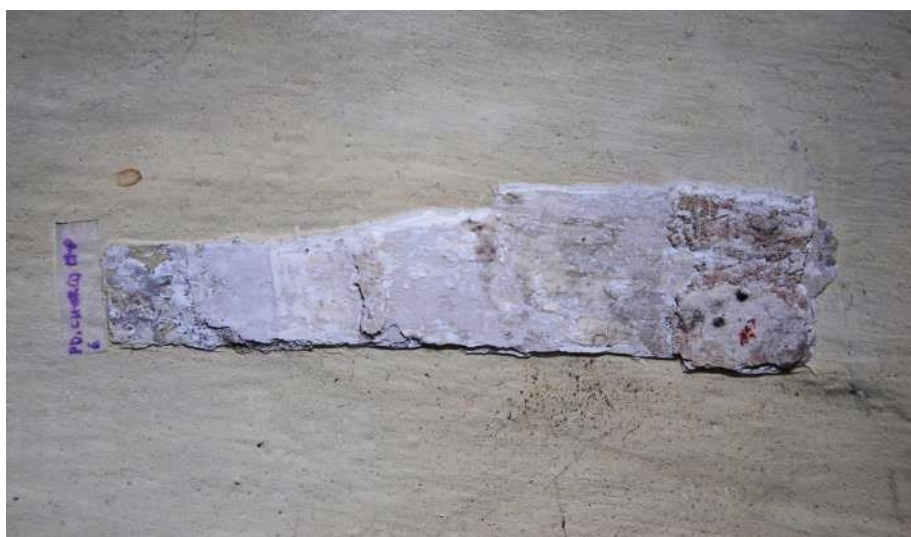
Odkrywka nr **pd. chór (I) emp. 6**

nr odkrywki	pd. chór (I) emp. 6	
Lokalizacja	ściana południowa, chór muzyczny z organami Dalitz'a	
Opis miejsca	zachowane laskowanie wokół okna, część zachodnia	
Układ warstw od góry z opisem		
nr	Opis	Faza chronologiczna
1.	jasnożółta	XIII
2.	ciemny żółty	XI
3.	biała pobiata	XI
4.	ciemny szary	X
5.	biała pobiata	X
6.	jasnoszary	IX
7.	biała pobiata	IX
8.	kremowa pobiata	VI?
9.	tynk wapienno-piaskowy z dużymi ziarnami wapna	VI
10.	kremowa pobiata	I-II?
11.	cegła	I-II?

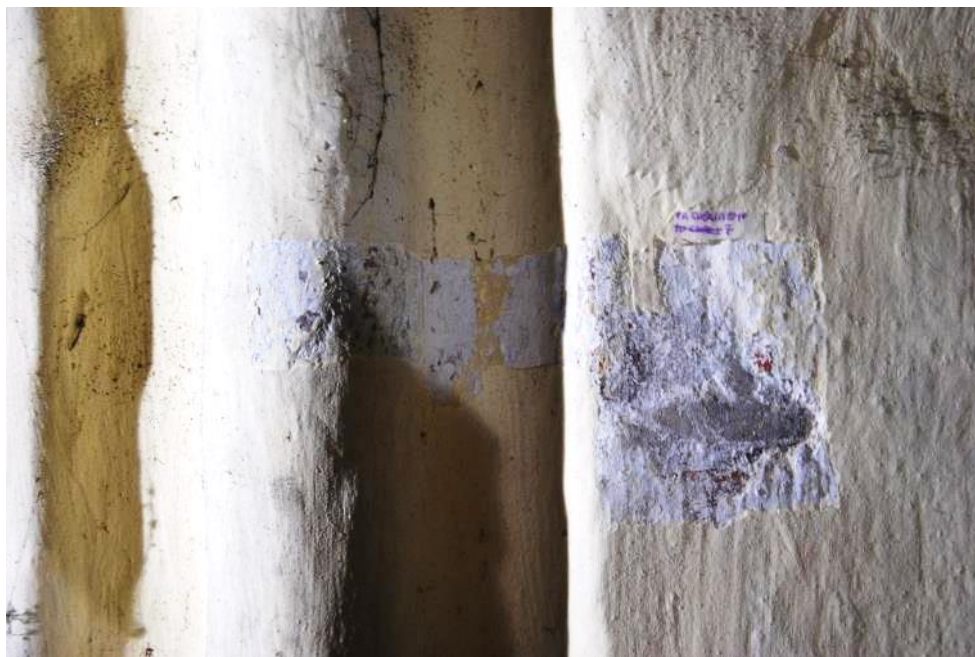
nr odkrywki	pd. chór (I) emp. 7	
Lokalizacja	ściana południowa, chór muzyczny z organami Dalitz'a	
Opis miejsca	zachowane laskowanie wokół okna, część zachodnia	
Układ warstw od góry z opisem		
nr	Opis	Faza chronologiczna
1.	jasnożółta	XIII
2.	ciemny żółty	XI
3.	biała pobiała	XI
4.	ciemny szary	X
5.	biała pobiała	X
6.	jasnoszary	IX
7.	biała pobiała	IX
8.	cegła	I-III?

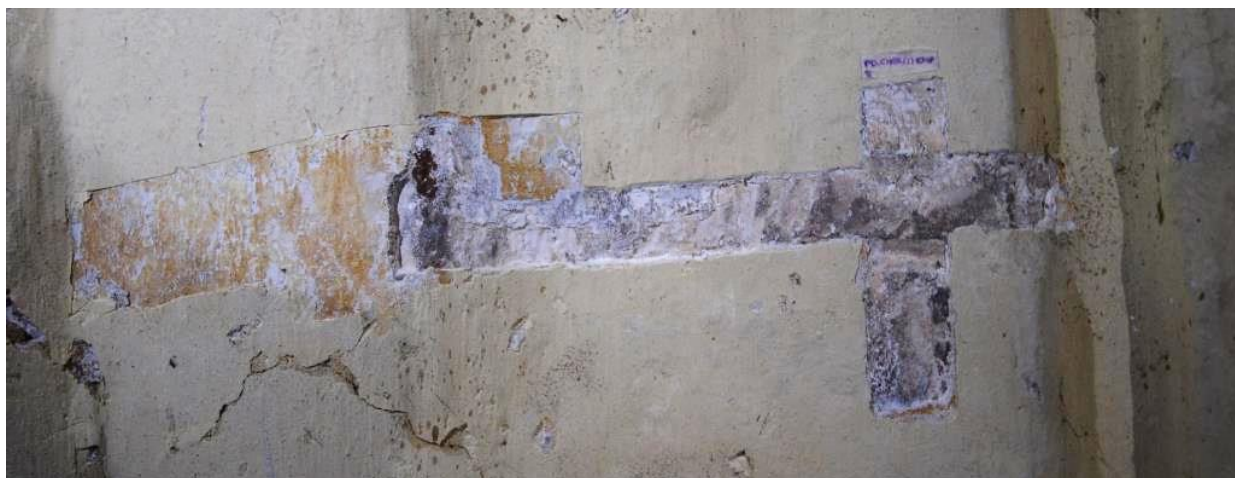
Odkrywka nr pd. chór (I) emp. 8

nr odkrywki	pd. chór (I) emp. 8	
Lokalizacja	ściana południowa, chór muzyczny z organami Dalitz'a	
Opis miejsca	zachowane laskowanie wokół okna, część zachodnia	
Układ warstw od góry z opisem		
nr	Opis	Faza chronologiczna
1.	jasnożółta	XIII
2.	ciemny żółty	XI
3.	biała pobiata	XI
4.	ciemny szary	X
5.	biała pobiata	X
6.	jasnoszary	IX
7.	biała pobiata	IX
8.	kremowa pobiata	VI?
9.	kremowa pobiata	I-II?
10.	cegła	I-II?

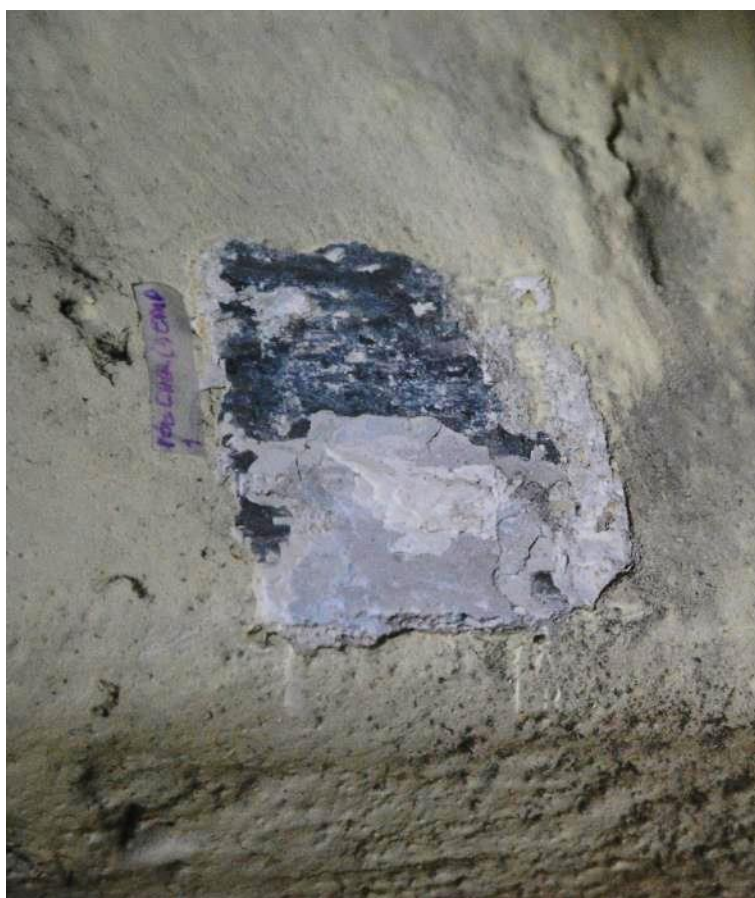
nr odkrywki	p1n chór (I) emp. 1	
Lokalizacja	ściana północna, chór muzyczny z organami Dalitz'a	
Opis miejsca	prawdopodobnie jest to fragment ściany dołączony do bryły kościoła z kompleksu szpitala Bożego Ciała, znajduje się tu najwięcej warstw monochromii i pobiał (biorąc pod uwagę cały budynek kościoła)	
Układ warstw od góry z opisem		
nr	Opis	Faza chronologiczna
1.	jasnożółta	XIII
2.	ciemny żółty	XI
3.	biała pobiała	XI
4.	ciemny, szaroczarny	X
5.	biała pobiała	X
6.	jasnoszary	IX
7.	biała pobiała	IX

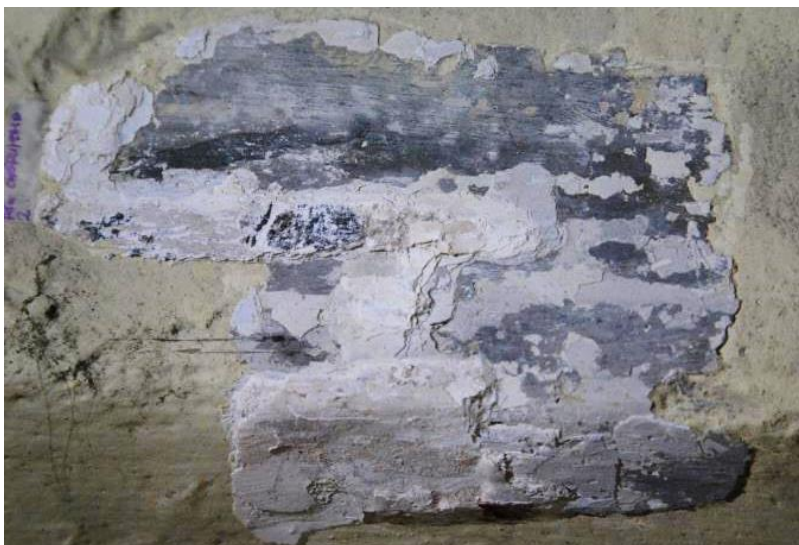
Odkrywka nr **płn chór (I) emp. 2**

nr odkrywki	płn chór (I) emp. 2	
Lokalizacja	ściana północna, chór muzyczny z organami Dalitz'a	
Opis miejsca	prawdopodobnie jest to fragment ściany dołączony do bryły kościoła z kompleksu szpitala Bożego Ciała, znajduje się tu najwięcej warstw monochromii i pobiał (biorąc pod uwagę cały budynek kościoła)	
Układ warstw od góry z opisem		
nr	Opis	Faza chronologiczna
1.	jasnożółta	XIII
2.	ciemny żółty	XI
3.	biała pobiała	XI
4.	ciemny szaroczarny	X
5.	biała pobiała	X
6.	jasnoszary	IX
7.	biała pobiała	IX
8.	jasnoszara	VIII?
9.	biała pobiała	VIII?
10.	kremowa pobiała	IV-VII?
11.	kremowa pobiała	IV-VII?
12.	kremowa pobiała	I-III?
13.	kremowa pobiała	I-III?
14.	cegła (czarno-czerwona: może świadczyć o pożarze)	I-III?

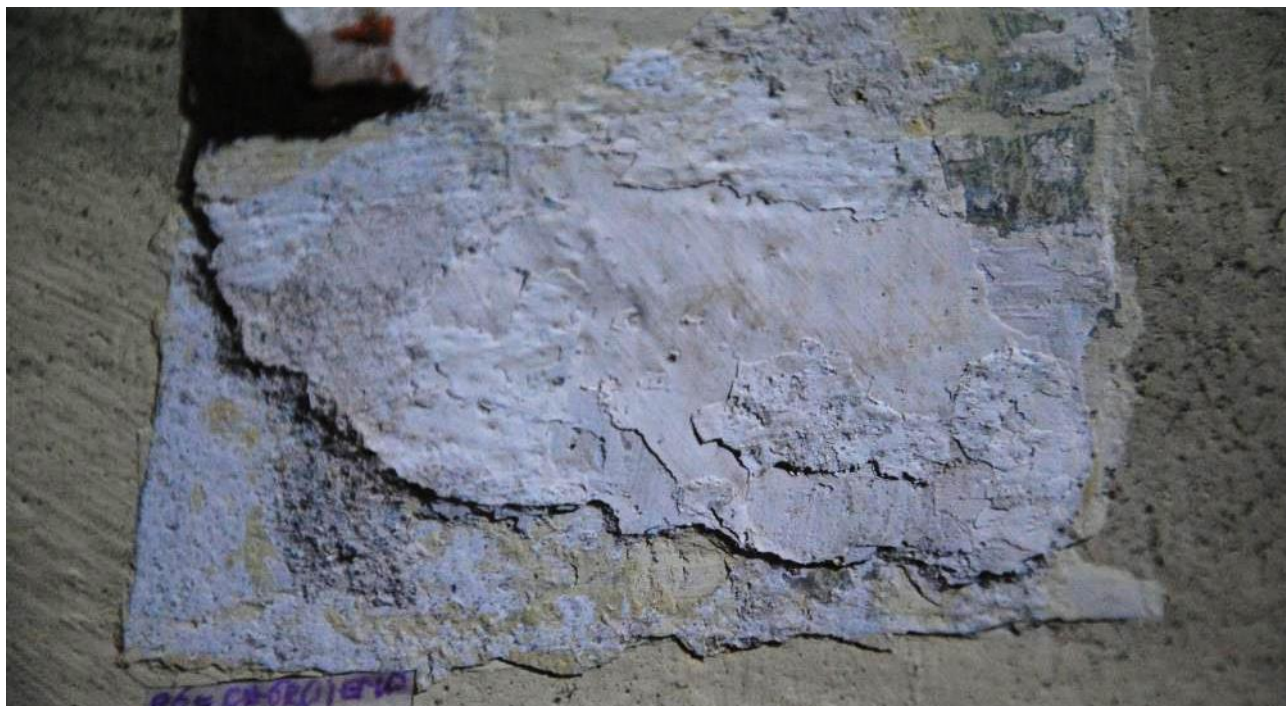
nr odkrywki	p1n chór (I) emp. 3	
Lokalizacja	ściana północna, chór muzyczny z organami Dalitz'a	
Opis miejsca		
Układ warstw od góry z opisem		
nr	Opis	Faza chronologiczna
1.	jasnożółta	XIII
2.	ciemny żółty	XI
3.	biała pobiąta	XI
4.	ciemny szary	X
5.	biała pobiąta	X
6.	zacierka tynku z dodatkami cementowymi	X
7.	jasnoszary	IX
8.	biała pobiąta	IX
9.	kremowa pobiąta	VIII
10.	tynek wapienno-piaskowy z dużymi ziarnami wapna	VIII
