DOKUMENTACJA POWYKONAWCZA

BADAŃ KONSERWATORSKICH

Ściany wewnętrzne kościoła p.w. Bożego Ciała w Gdańsku (XIV-XVIII w.)

przy ul. 3 Maja 19 w Gdańsku (woj. pomorskie):

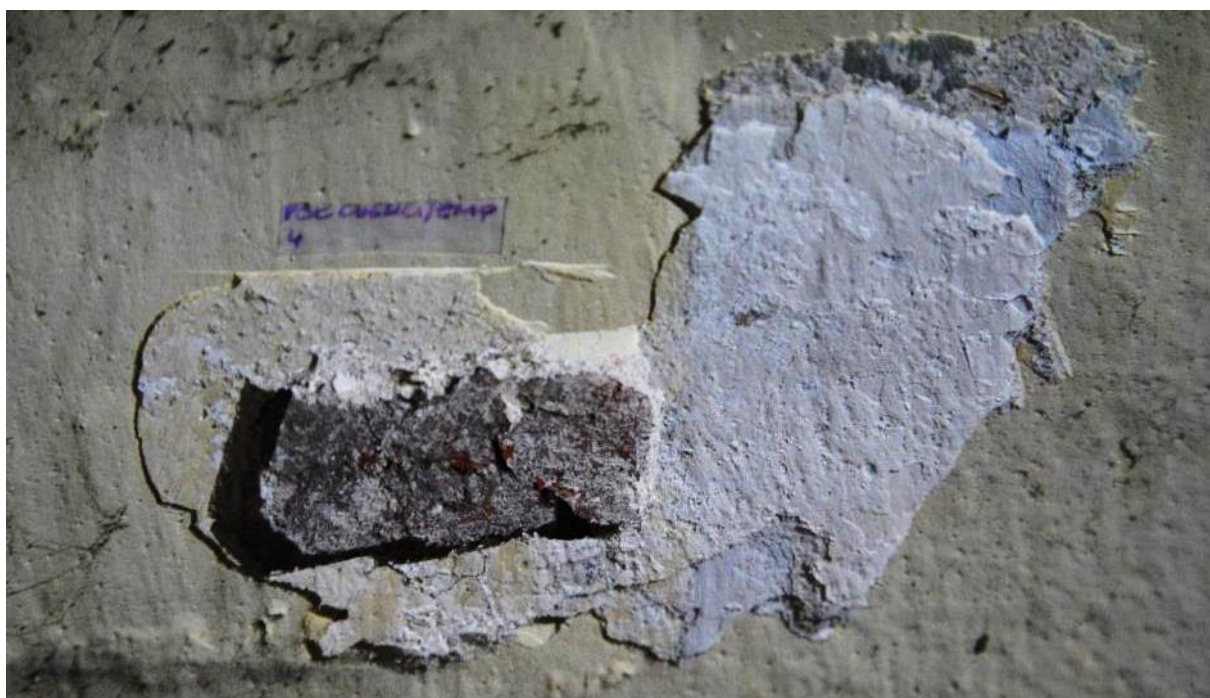
Odkrywka nr p1n chór (I) emp. 4

nr odkrywki	p1n chór (I) emp. 4	
Lokalizacja	ściana północna, chór muzyczny z organami Dalitz'a	
Opis miejsca	ściana mogła być wcześniej częścią szpitala Bożego Ciała; czarna warstwa na cegle mogła mieć związek z pożarami szpitala Bożego Ciała	
Układ warstw od góry z opisem		
nr	Opis	Faza chronologiczna
1.	jasnożółta	XIII
2.	ciemny żółty	XI
3.	biała pobiąta	XI
4.	ciemny szary	X
5.	biała pobiąta	X
6.	zacierka tynku z dodatkami cementowymi	X
7.	jasnoszary	IX
8.	biała pobiąta	IX
9.	kremowa pobiąta	VIII

10.	tynek wapienno-piaskowy z dużymi ziarnami wapna	VIII
11.	czarna	I-III?
12.	cienka zacierka tynku	I-III?
13.	cegła	I-III?

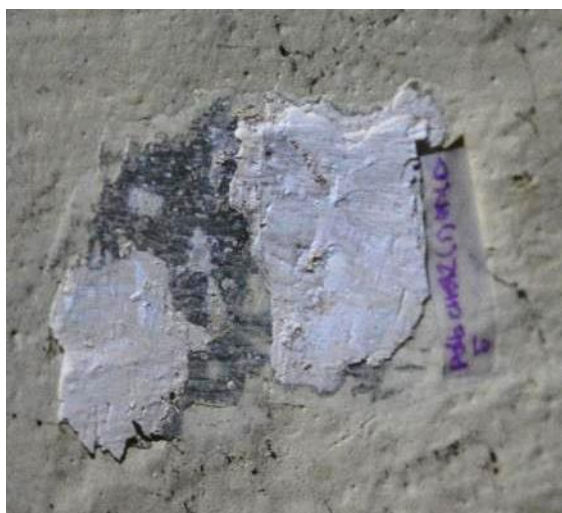
Odkrywka nr **płn chór (I) emp. 5**

nr odkrywki	płn chór (I) emp. 5	
Lokalizacja	ściana północna, chór muzyczny z organami Dalitz'a	
Opis miejsca	ściana została zatynkowana w fazie VIII, kiedy Bartel Ranisch budował nawę główną	
Układ warstw od góry z opisem		
nr	Opis	Faza chronologiczna
1.	jasnożółta	XIII
2.	ciemny żółty	XI
3.	biała pobiała	XI
4.	ciemny szary	X
5.	biała pobiała	X
6.	jasnoszary	IX
7.	biała pobiała	IX

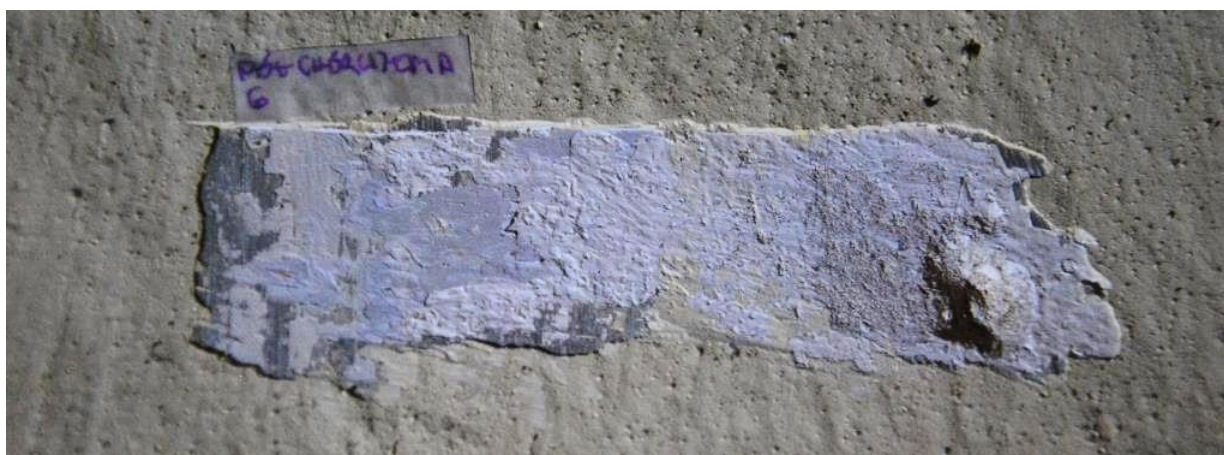
Odkrywka nr p1n chór (I) emp. 6

nr odkrywki	p1n chór (I) emp. 6	
Lokalizacja	ściana północna, chór muzyczny z organami Dalitz'a	
Opis miejsca	ściana została zatynkowana w fazie VIII, kiedy Bartel Ranisch budował nawę główną	
Układ warstw od góry z opisem		
nr	Opis	Faza chronologiczna
1.	jasnożółta	XIII
2.	ciemny żółty	XI
3.	biała pobiata	XI
4.	ciemny szary	X
5.	biała pobiata	X
6.	jasnoszary	IX
7.	biała pobiata	IX
8.	tynk wapienno-piaskowy z dużymi ziarnami wapna	XIII

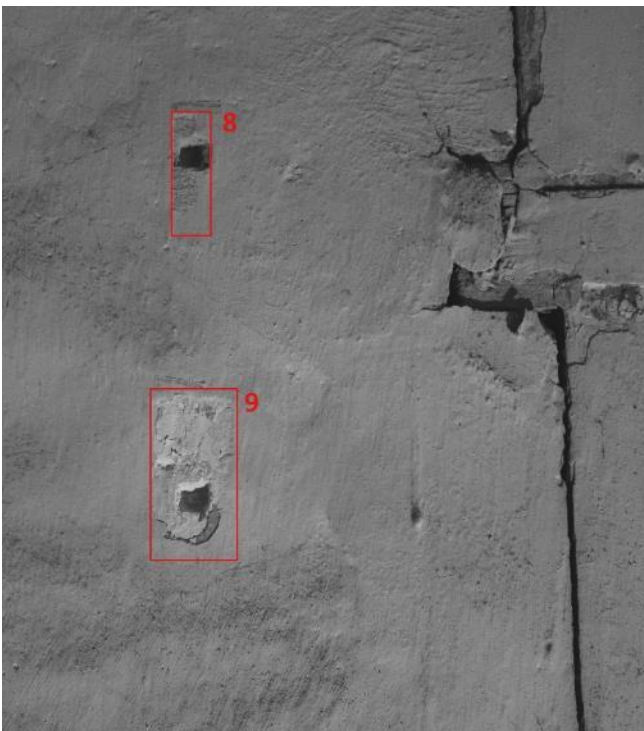
Mapowanie rozmieszczenia odkrywek na niszy II (od wschodu) na ścianie zachodniej i drzwiach zachodnich.

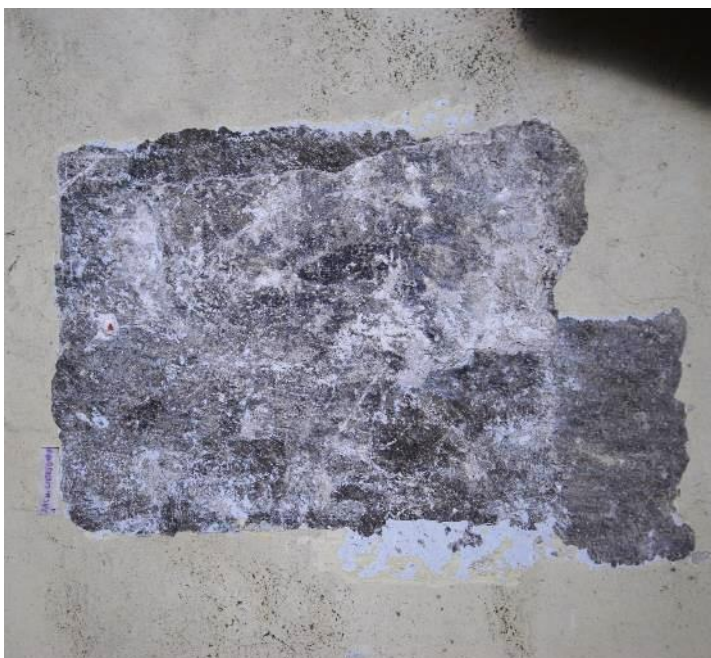
Odkrywka nr zach. chór (I) emp. 1

nr odkrywki	zach. chór (I) emp. 1	
Lokalizacja	ściana zachodnia, chór muzyczny z organami Dalitz'a	
Opis miejsca	ściana mogła zostać przebudowana w fazie IV, kiedy do bryły kościoła dołączono wieżę zachodnią	
Układ warstw od góry z opisem		
nr	Opis	Faza chronologiczna
1.	jasnożółta	XIII
2.	ciemny żółty	XI
3.	biała pobiata	XI
4.	ciemny szary	X
5.	biała pobiata	X
6.	tynk - zacierka	IX
7.	czarna	VIII?
8.	tynk - zacierka	VIII?
9.	cegła	I-IV?

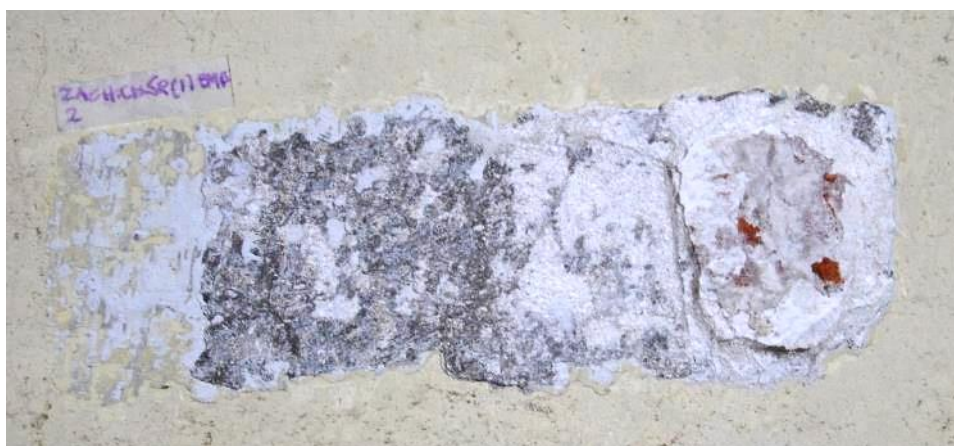
Odkrywka nr zach. chór (I) emp. 2

nr odkrywki	zach. chór (I) emp. 2	
Lokalizacja	ściana zachodnia, chór muzyczny z organami Dalitz'a	
Opis miejsca	ściana mogła zostać przebudowana w fazie IV, kiedy do bryły kościoła dołączono wieżę zachodnią	
Układ warstw od góry z opisem		
nr	Opis	Faza chronologiczna
1.	jasnożółta	XIII
2.	ciemny żółty	XI
3.	biała pobiata	XI
4.	ciemny szary	X
5.	biała pobiata	X
6.	jasnoszary	IX
7.	biała pobiata	IX

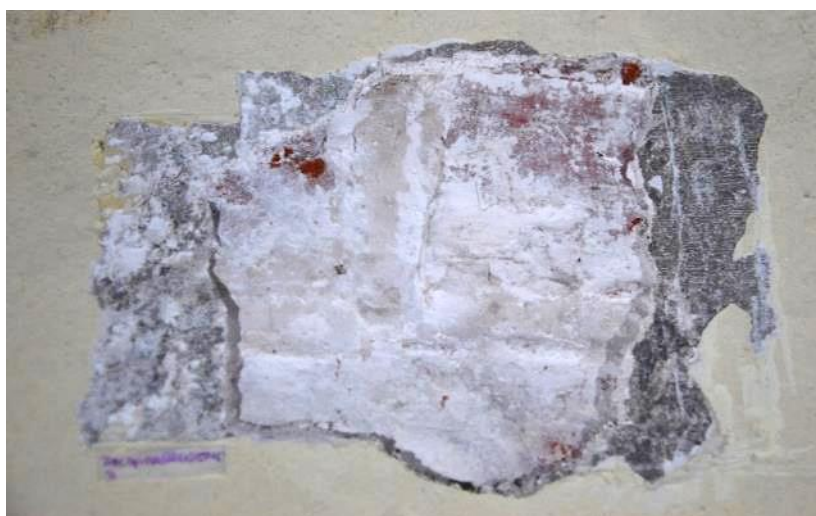
Odkrywka nr zach. chór (I) emp. 3

nr odkrywki	zach. chór (I) emp. 3	
Lokalizacja	ściana zachodnia, chór muzyczny z organami Dalitz'a	
Opis miejsca	ściana mogła zostać przebudowana w fazie IV, kiedy do bryły kościoła dołączono wieżę zachodnią	
Układ warstw od góry z opisem		
nr	Opis	Faza chronologiczna
1.	jasnożółta	XIII
2.	ciemny żółty	XI
3.	biała pobiata	XI
4.	ciemny szary	X
5.	biała pobiata	X
6.	jasnoszary	IX
7.	biała pobiata	IX
8.	tynk	VI?
9.	kremowa pobiata	I-IV?
10.	grubsza biała pobiata/ cienki tynk	I-IV?
11.	cegła	I-IV?

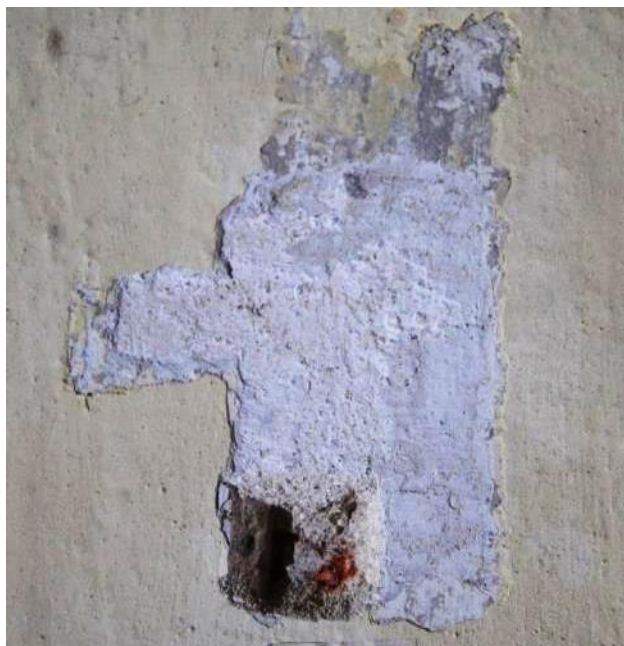
Odkrywka nr zach. chór (I) emp. 4

nr odkrywki	zach. chór (I) emp. 4	
Lokalizacja	ściana zachodnia, chór muzyczny z organami Dalitz'a	
Opis miejsca	ściana mogła zostać przebudowana w fazie IV, kiedy do bryły kościoła dołączono wieżę zachodnią	
Układ warstw od góry z opisem		
nr	Opis	Faza chronologiczna
1.	jasnożółta	XIII
2.	ciemny żółty	XI
3.	biała pobiata	XI
4.	ciemny szary	X
5.	biała pobiata	X
6.	jasnoszary	IX
7.	biała pobiata	IX
8.	kremowa pobiata?	VI-VIII
9.	tynk	IV-VIII?
10.	cegła	I-IV?

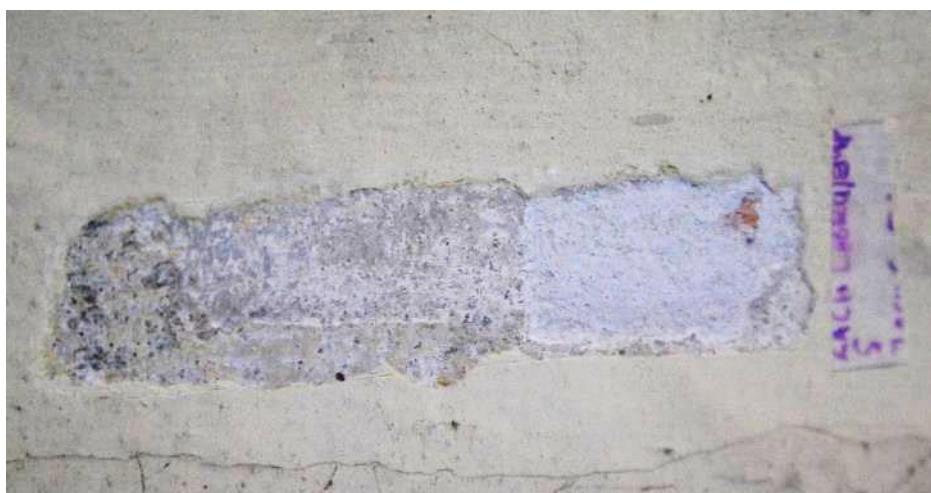
Odkrywka nr zach. chór (I) emp. 5

nr odkrywki	zach. chór (I) emp. 5	
Lokalizacja	ściana zachodnia, chór muzyczny z organami Dalitz'a	
Opis miejsca	ściana mogła zostać przebudowana w fazie IV, kiedy do bryły kościoła dołączono wieżę zachodnią	
Układ warstw od góry z opisem		
nr	Opis	Faza chronologiczna
1.	jasnożółta	XIII
2.	ciemny żółty	XI
3.	biała pobiata	XI
4.	ciemny szary	X
5.	biała pobiata	X
6.	jasnoszary	IX
7.	biała pobiata	IX
8.	tynk	IV-VIII?

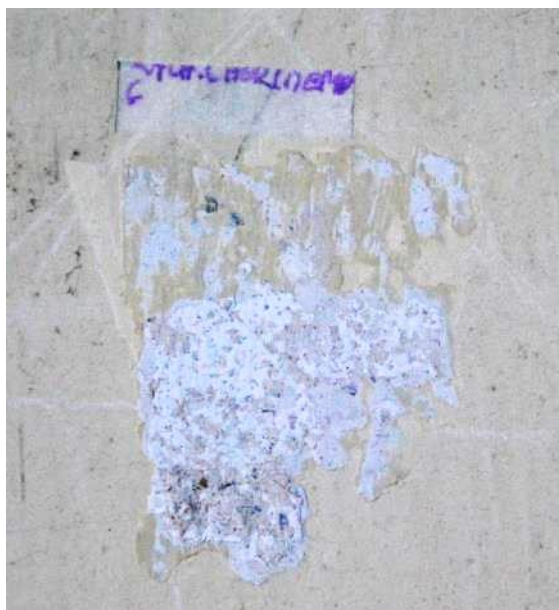
Odkrywka nr zach. chór (I) emp. 6

nr odkrywki	zach. chór (I) emp. 6	
Lokalizacja	ściana zachodnia, chór muzyczny z organami Dalitz'a	
Opis miejsca	ściana mogła zostać przebudowana w fazie IV, kiedy do bryły kościoła dołączono wieżę zachodnią	
Układ warstw od góry z opisem		
nr	Opis	Faza chronologiczna
1.	jasnożółta	XIII
2.	ciemny żółty	XI
3.	biała pobiąta	XI
4.	ciemny szary	X
5.	biała pobiąta	X
6.	jasnoszary	IX
7.	biała pobiąta	IX
8.	tynk	IV-VIII?

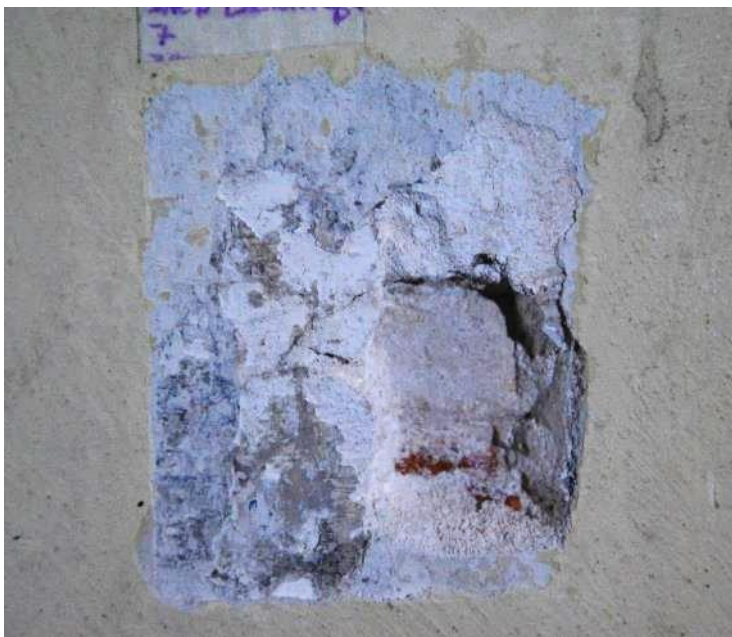
Odkrywka nr zach. chór (I) emp. 7

nr odkrywki	zach. chór (I) emp. 7	
Lokalizacja	ściana zachodnia, chór muzyczny z organami Dalitz'a	
Opis miejsca	ściana mogła zostać przebudowana w fazie IV, kiedy do bryły kościoła dołączono wieżę zachodnią	
Układ warstw od góry z opisem		
nr	Opis	Faza chronologiczna
1.	jasnożółta	XIII
2.	ciemny żółty	XI
3.	biała pobiąta	XI
4.	ciemny szary	X
5.	biała pobiąta	X
6.	jasnoszary	IX
7.	biała pobiąta	IX
8.	tynk	VI?

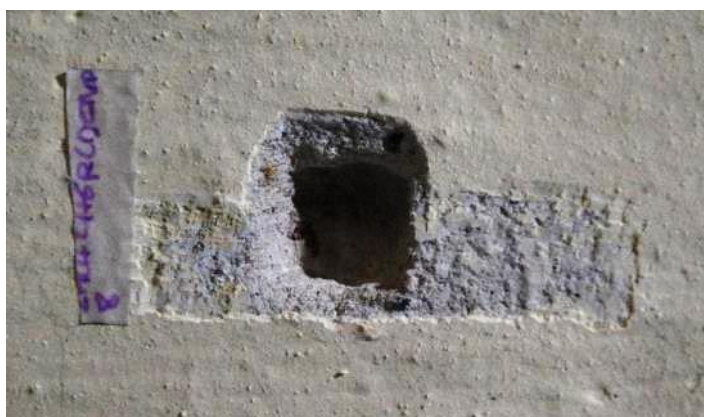
Odkrywka nr zach. chór (I) emp. 8

nr odkrywki	zach. chór (I) emp. 8	
Lokalizacja	ściana zachodnia, chór muzyczny z organami Dalitz'a	
Opis miejsca	ściana mogła zostać przebudowana w fazie IV, kiedy do bryły kościoła dołączono wieżę zachodnią	
Układ warstw od góry z opisem		
nr	Opis	Faza chronologiczna
1.	jasnożółta	XIII
2.	ciemny żółty	XI
3.	biała pobiała	XI
4.	ciemny szary	X
5.	biała pobiała	X
6.	tynk z dodatkiem cementu	X?

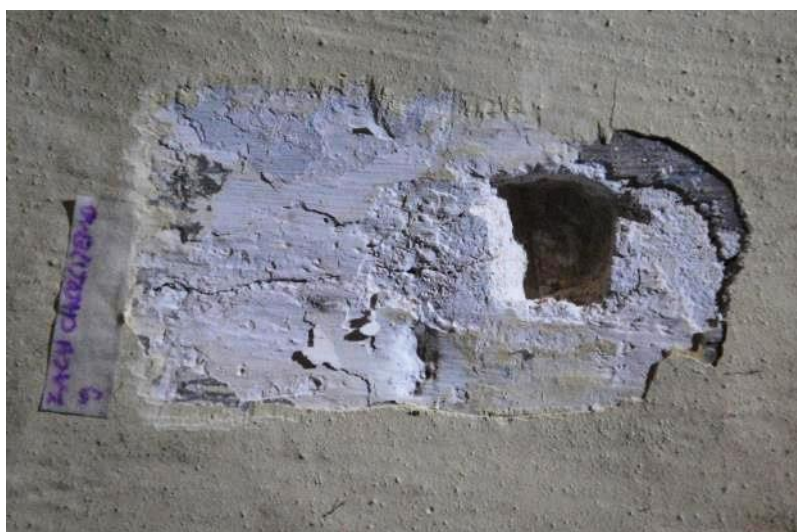
Odkrywka nr zach. chór (I) emp. 9

nr odkrywki	zach. chór (I) emp. 9	
Lokalizacja	ściana zachodnia, chór muzyczny z organami Dalitz'a	
Opis miejsca	ściana mogła zostać przebudowana w fazie IV, kiedy do bryły kościoła dołączono wieżę zachodnią	
Układ warstw od góry z opisem		
nr	Opis	Faza chronologiczna
1.	jasnożółta	XIII
2.	ciemny żółty	XI
3.	biała pobiata	XI
4.	ciemny szary	X
5.	biała pobiata	X
6.	jasnoszary	IX
7.	biała pobiata	IX
8.	tynk	VI?
9.	cegła	I-IV?

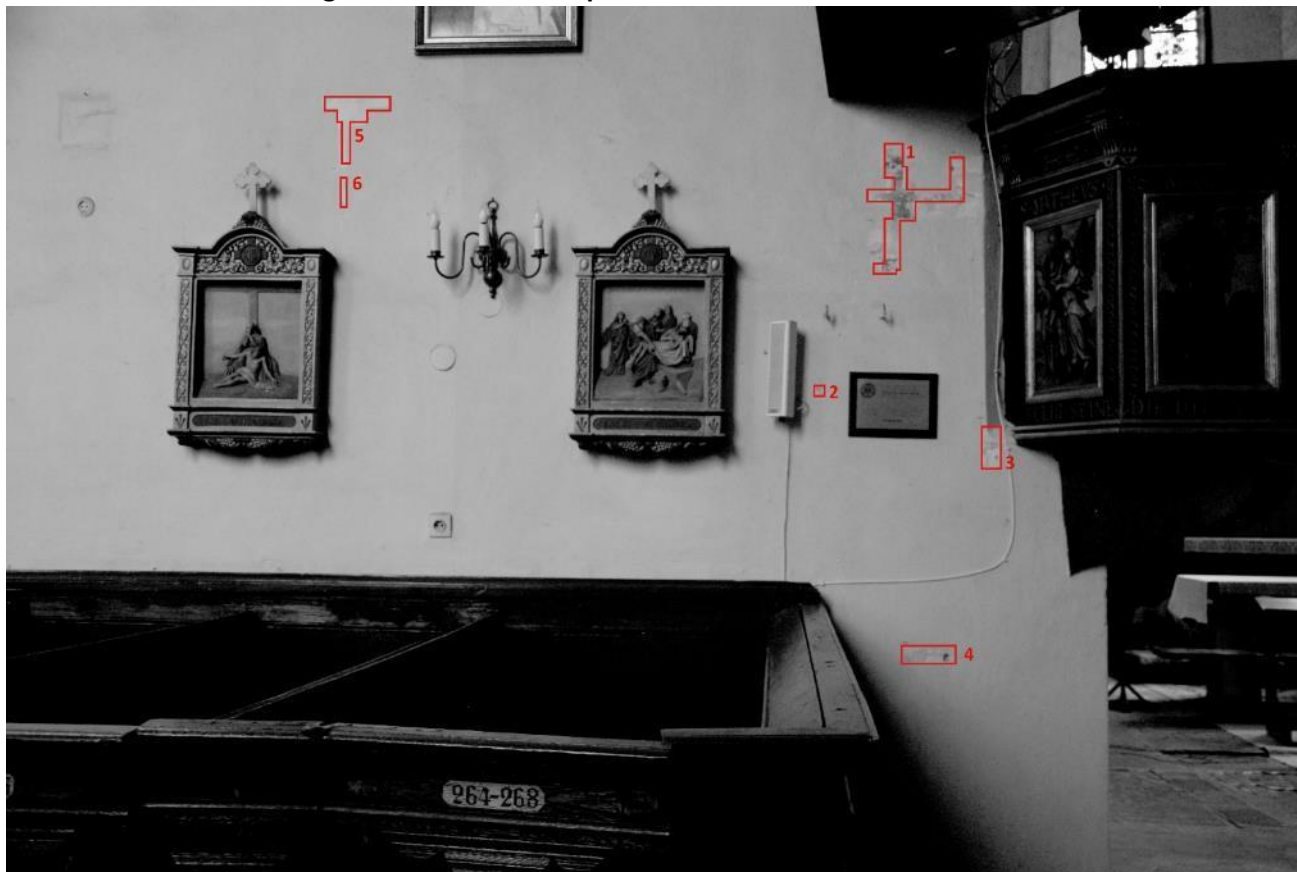
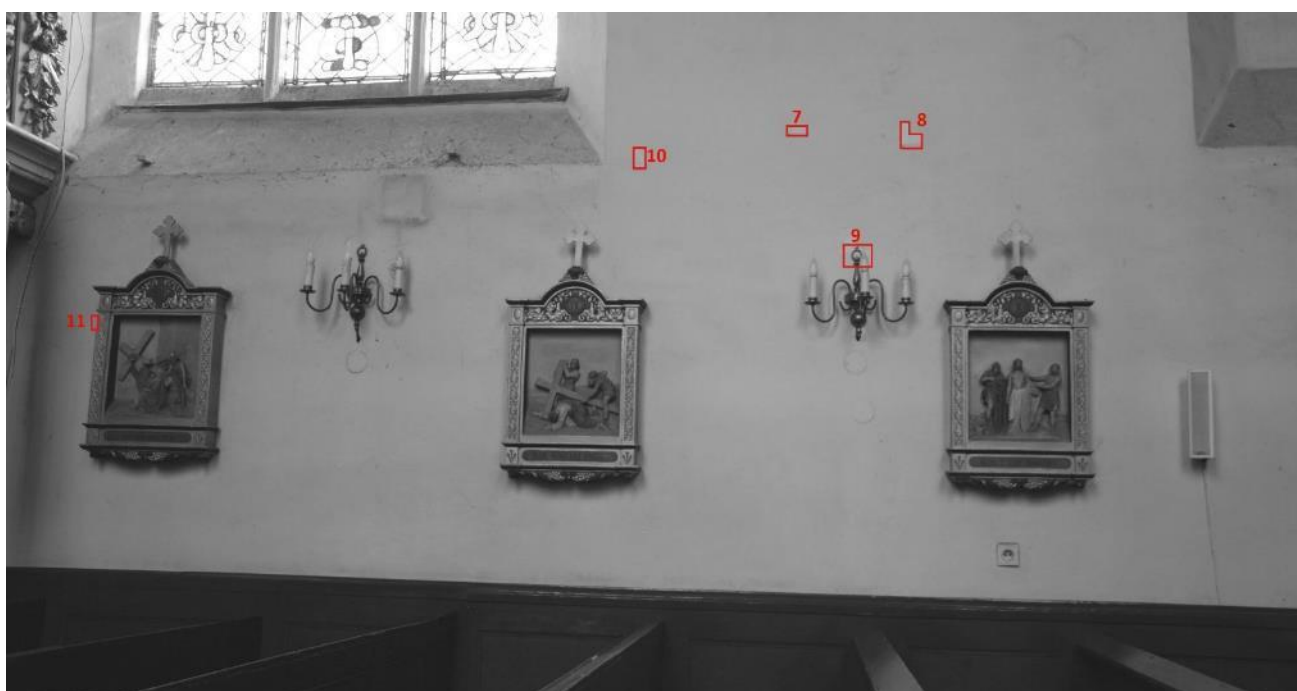
Mapowanie rozmieszczenia odkrywek na ścianie wschodniej nawy głównej z 1688 r..

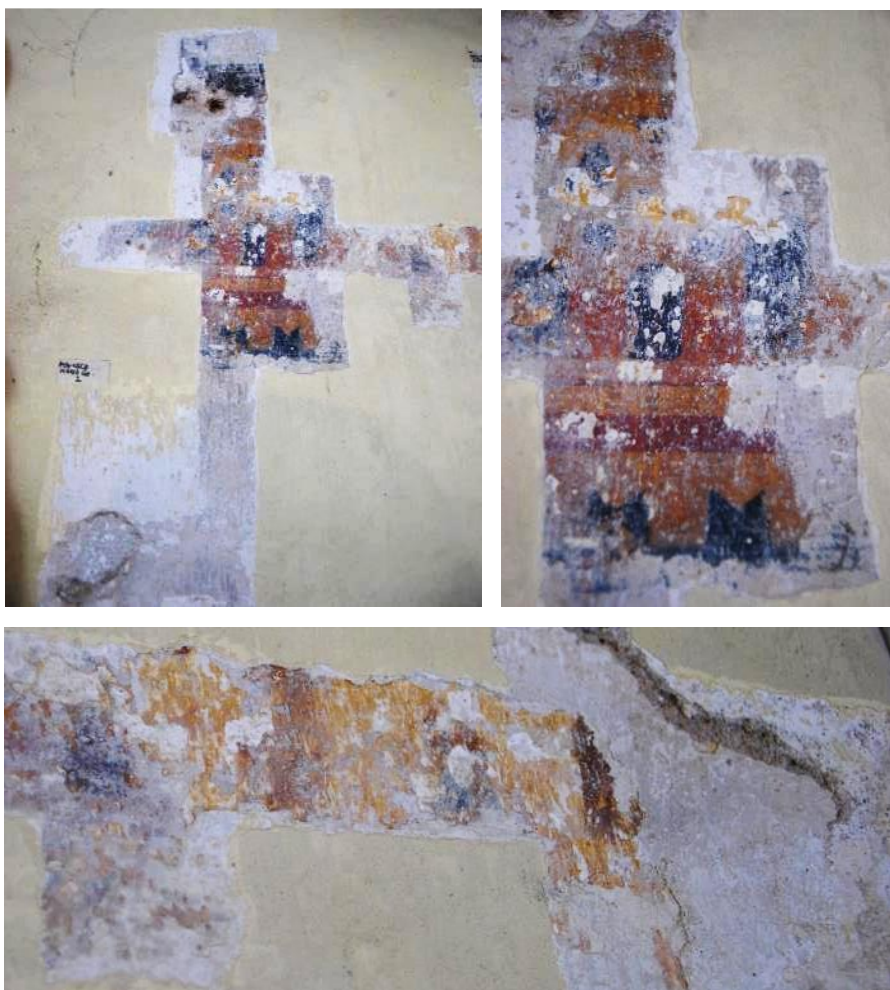
Odkrywka nr p1n-wsch. nawa gł. 1

nr odkrywki	p1n-wsch. nawa gł. 1	
Lokalizacja	ściana wschodnia, nawa główna dobudowana przez Bartela Ranischa	
Opis miejsca	nawa główna została wykonana w 1688/89 r., jednak część tej ściany, blisko narożnika (na którym posadowiona jest ambona wewnętrzna) może należeć jeszcze do kościoła zbudowanego tylko na zrębie gotyckim, sprzed czasu wybudowania nawy głównej, stąd ślady wcześniejszej dekoracji wykonanej czerwienią żelazową na ugrowym tle w prawej części odkrywki	
Układ warstw od góry z opisem		
nr	Opis	Faza chronologiczna
1.	jasnożółta	XIII
2.	ciemny żółty	XI
3.	biała pobiata	XI

4.	dekoracja malarska: czarny ornament na czerwonym tle, ograniczony z góry i z dołu czarną bordiurą	X
5.	dekoracja malarska: czarny ornament na czerwonym tle	VI
6.	biała pobiata	VI
7.	dekoracja malarska: czerwień żelazowa na ugrowej monochromii	I-V?
8.	biała pobiata	I-V?

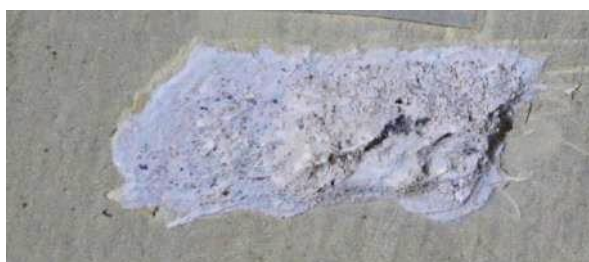
Odkrywka nr **p1n-wsch. nawa gł. 2**

nr odkrywki	p1n-wsch. nawa gł. 2	
Lokalizacja	ściana wschodnia, nawa główna dobudowana przez Bartela Ranischa	
Opis miejsca	nawa główna została wybudowana w 1688/89 r.	
Układ warstw od góry z opisem		
nr	Opis	Faza chronologiczna
1.	jasnożółta	XIII
2.	biała pobiata	XIII
3.	tynk	XIII

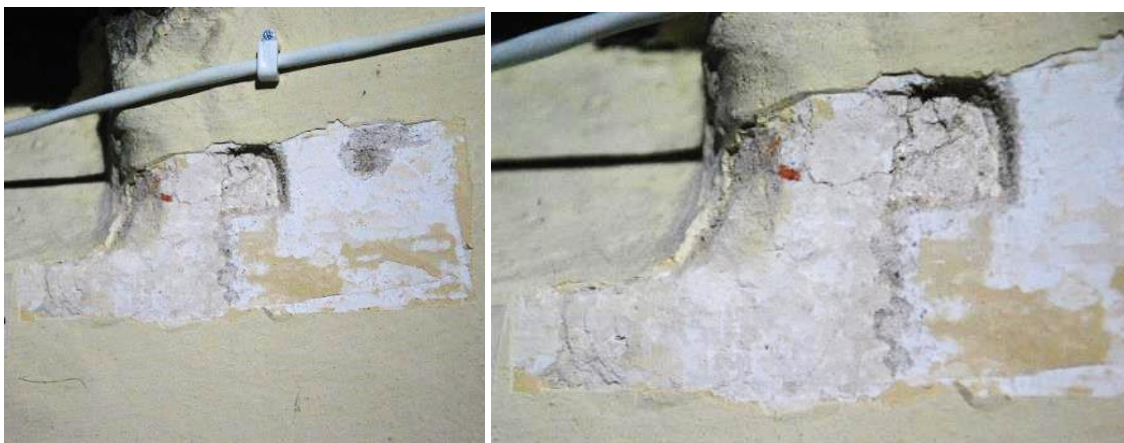
nr odkrywki	p1n-wsch. nawa gł. 3	
Lokalizacja	ściana wschodnia, nawa główna dobudowana przez Bartela Ranischa	
Opis miejsca	nawa główna została wybudowana w 1688/89 r.	
Układ warstw od góry z opisem		
nr	Opis	Faza chronologiczna
1.	jasnożółta	XIII
2.	ciemny żółty	XI
3.	biała pobiąta	XI
4.	tynk	XI
5.	kremowy, lekko jasnoszary	IX
6.	biała pobiąta	IX
7.	tynk	IX

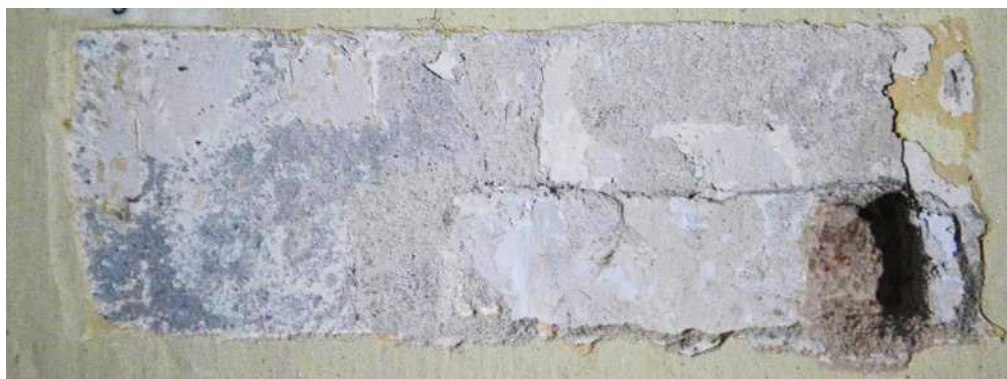
Odkrywka nr p1n-wsch. nawa gł. 4

nr odkrywki	p1n-wsch. nawa gł. 4	
Lokalizacja	ściana wschodnia, nawa główna dobudowana przez Bartela Ranischa	
Opis miejsca	nawa główna została wybudowana w 1688/89 r.	
Układ warstw od góry z opisem		
nr	Opis	Faza chronologiczna
1.	jasnożółta	XIII
2.	ciemny żółty	XI
3.	biała pobiała	XI
4.	jasnoszary	X/XI?
5.	biała pobiała	X/XI?
6.	ciemnoszary	X
7.	biała pobiała	X
8.	tynek	X
9.	kremowa pobiała	X
10.	jasnoszara	IX
11.	biała pobiała	IX
12.	tynek wapienno-piaskowy	I-VI?
13.	cegła	I-VI?

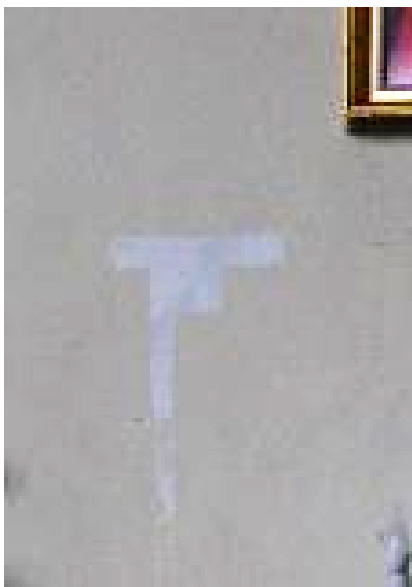
Odkrywka nr p1n-wsch. nawa gł. 5

nr odkrywki	p1n-wsch. nawa gł. 5	
Lokalizacja	ściana wschodnia, nawa główna dobudowana przez Bartela Ranischa	
Opis miejsca	nawa główna została wybudowana w 1688/89 r.	
Układ warstw od góry z opisem		
nr	Opis	Faza chronologiczna
1.	jasnożółta	XIII
2.	biała pobiała	XIII
3.	tynk	XIII

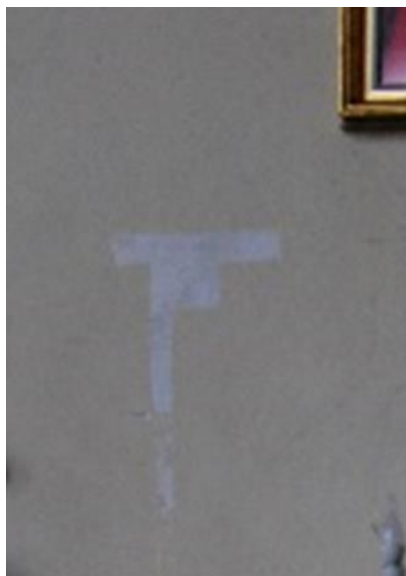
Odkrywka nr p1n-wsch. nawa gł. 6

nr odkrywki	p1n-wsch. nawa gł. 6	
Lokalizacja	ściana wschodnia, nawa główna dobudowana przez Bartela Ranischa	
Opis miejsca	nawa główna została wybudowana w 1688/89 r.	
Układ warstw od góry z opisem		
nr	Opis	Faza chronologiczna
1.	jasnożółta	XIII
2.	biała pobiała	XIII
3.	tynk	XIII

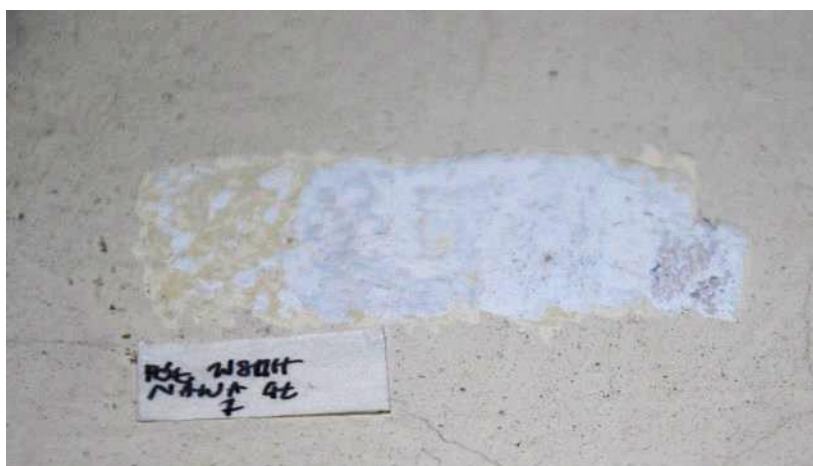
Odkrywka nr p1n-wsch. nawa gł. 7

nr odkrywki	p1n-wsch. nawa gł. 7	
Lokalizacja	ściana wschodnia, nawa główna dobudowana przez Bartela Ranischa	
Opis miejsca	nawa główna została wybudowana w 1688/89 r.	
Układ warstw od góry z opisem		
nr	Opis	Faza chronologiczna
1.	jasnożółta	XIII
2.	ciemny żółty	XI
3.	biała pobiała	XI
4.	szary	X
5.	tynk	X?

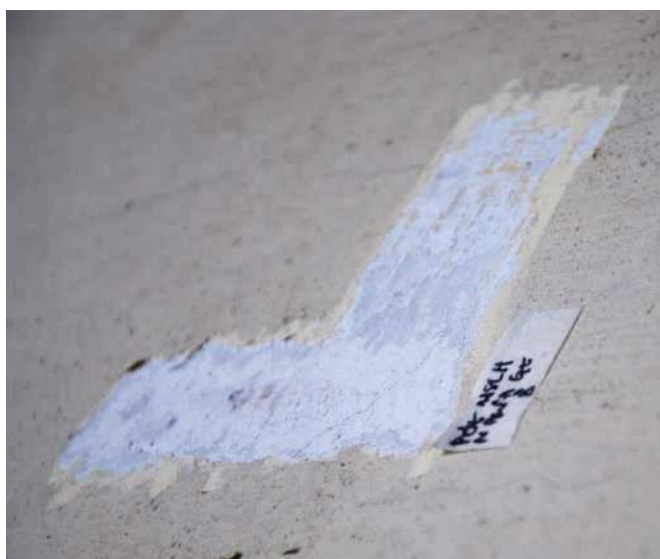
Odkrywka nr p1n-wsch. nawa gł. 8

nr odkrywki	p1n-wsch. nawa gł. 8	
Lokalizacja	ściana wschodnia, nawa główna dobudowana przez Bartela Ranischa	
Opis miejsca	nawa główna została wybudowana w 1688/89 r.	
Układ warstw od góry z opisem		
nr	Opis	Faza chronologiczna
1.	jasnożółta	XIII
2.	ciemny żółty	XI
3.	biała pobiąta	XI
4.	szary	X
5.	tynk	X?

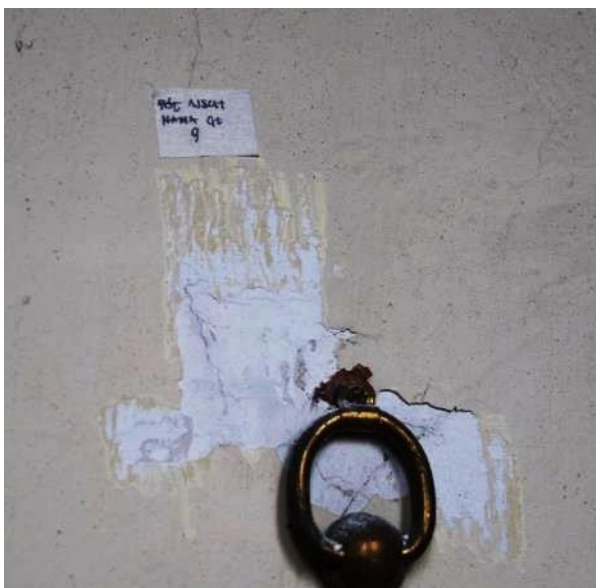
Odkrywka nr pfn-wsch. nawa gł. 9

nr odkrywki	pfn-wsch. nawa gł. 9	
Lokalizacja	ściana wschodnia, nawa główna dobudowana przez Bartela Ranischa	
Opis miejsca	nawa główna została wybudowana w 1688/89 r.	
Układ warstw od góry z opisem		
nr	Opis	Faza chronologiczna
1.	jasnożółta	XIII
2.	ciemny żółty	XI
3.	biała pobiata	XI
4.	ciemny szary	X
5.	tynk	X?

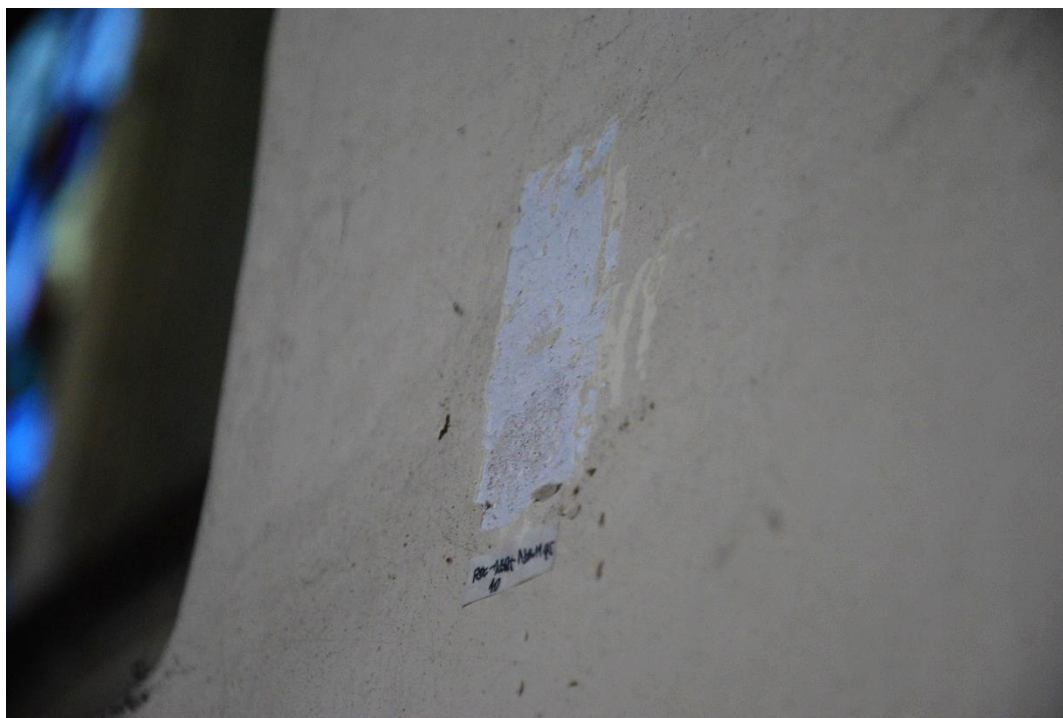
Odkrywka nr p1n-wsch. nawa gł. 10

nr odkrywki	p1n-wsch. nawa gł. 10	
Lokalizacja	ściana wschodnia, nawa główna dobudowana przez Bartela Ranischa	
Opis miejsca	nawa główna została wybudowana w 1688/89 r.	
Układ warstw od góry z opisem		
nr	Opis	Faza chronologiczna
1.	jasnożółta	XIII
2.	biała pobiała	XIII
3.	tynk	XIII

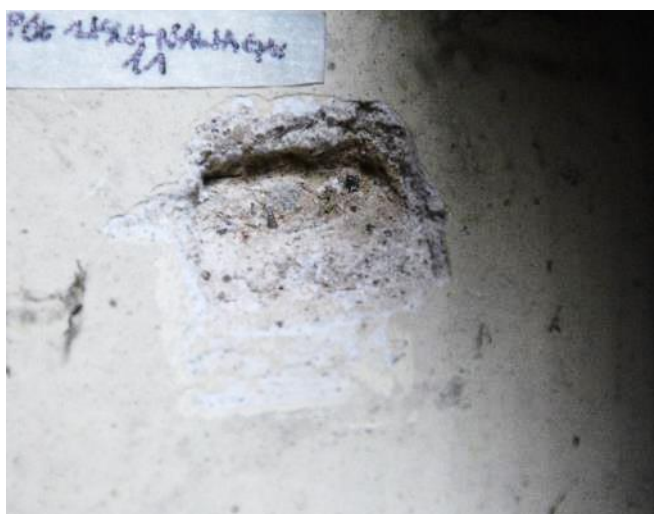
Odkrywka nr p1n-wsch. nawa gł. 11

nr odkrywki	p1n-wsch. nawa gł. 11	
Lokalizacja	ściana wschodnia, nawa główna dobudowana przez Bartela Ranischa	
Opis miejsca	nawa główna została wybudowana w 1688/89 r.	
Układ warstw od góry z opisem		
nr	Opis	Faza chronologiczna
1.	jasnożółta	XIII
2.	biała pobiata	XIII
3.	tynk	XIII

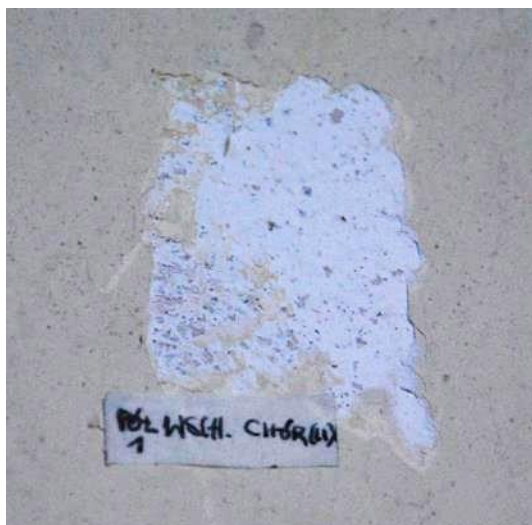
Odkrywka nr ptn-wsch. chór (II) emp. 1

nr odkrywki	ptn-wsch. chór (II) emp. 1	
Lokalizacja	ściana północno-wschodnia, nawa główna, poziom chóru muzycznego z balustradą z herbem Gdańska	
Opis miejsca	nawa główna została wybudowana w 1688/89 r.	
Układ warstw od góry z opisem		
nr	Opis	Faza chronologiczna
1.	jasnożółta	XIII
2.	biała pobiała	XIII
3.	tynk	XIII

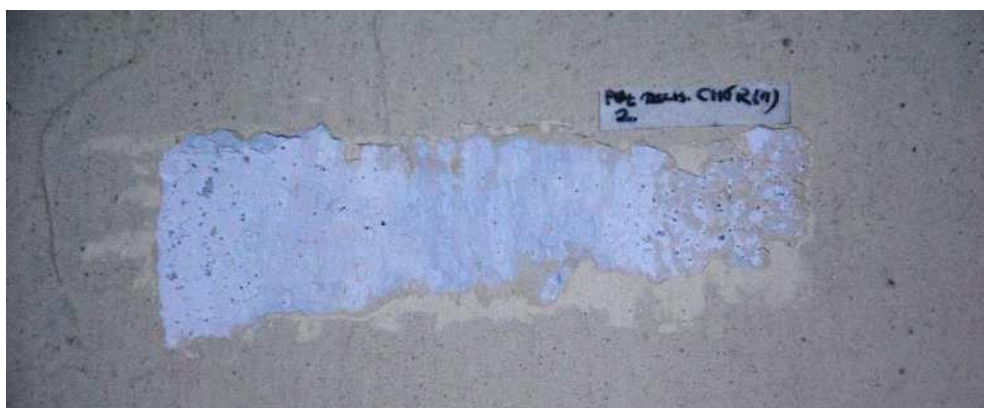
Odkrywka nr p1n-wsch. chór (II) emp. 2

nr odkrywki	p1n-wsch. chór (II) emp. 2	
Lokalizacja	ściana północno-wschodnia, nawa główna, poziom chóru muzycznego z balustradą z herbem Gdańska	
Opis miejsca	nawa główna została wybudowana w 1688/89 r.	
Układ warstw od góry z opisem		
nr	Opis	Faza chronologiczna
1.	jasnożółta	XIII
2.	ciemny żółty	XI
3.	biała pobiała	XI
4.	(niebiesko) szary	X
5.	tynk	VI-X?

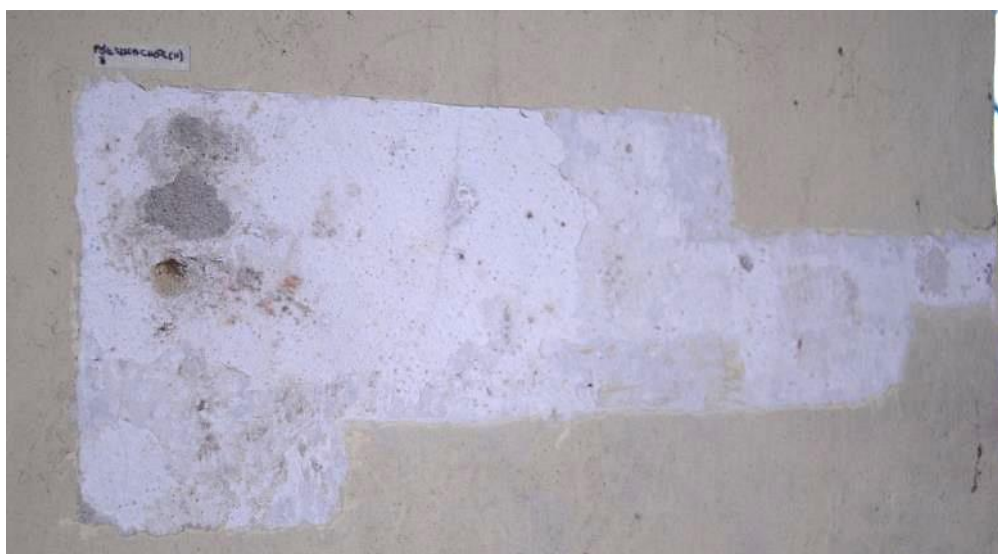
Odkrywka nr **płn-wsch. chór (II) emp. 3**

nr odkrywki	płn-wsch. chór (II) emp. 3	
Lokalizacja	ściana północno-wschodnia, nawa główna, poziom chóru muzycznego z balustradą z herbem Gdańska	
Opis miejsca	nawa główna została wybudowana w 1688/89 r.; analiza wizualna tynku nie wystarcza, aby z całą pewnością wiązać go z powstaniem nawy głównej lub z renowacją w fazie X	
Układ warstw od góry z opisem		
nr	Opis	Faza chronologiczna
1.	jasnożółta	XIII
2.	ciemny żółty	XI
3.	biała pobiała	XI
4.	ciemny szary	X

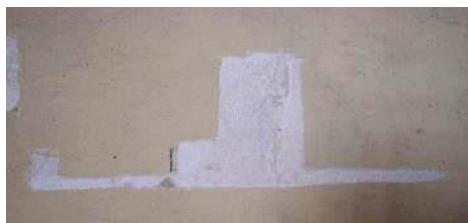
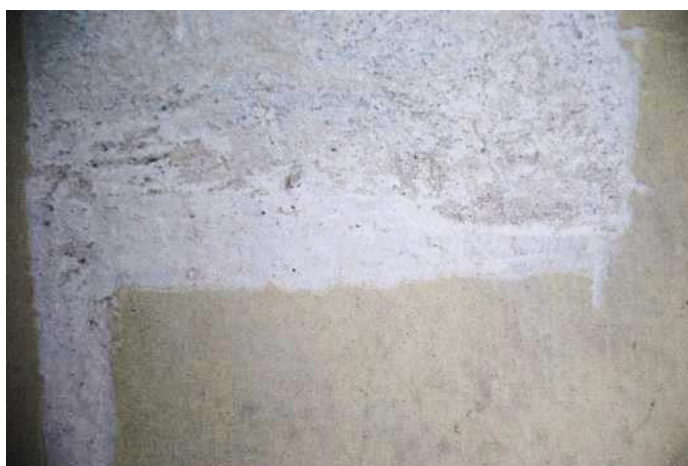
Odkrywka nr p1n-wsch. chór (II) emp. 4

nr odkrywki	p1n-wsch. chór (II) emp. 4	
Lokalizacja	ściana północno-wschodnia, nawa główna, poziom chóru muzycznego z balustradą z herbem Gdańska	
Opis miejsca	nawa główna została wybudowana w 1688/89 r.; analiza wizualna tynku nie wystarcza, aby z całą pewnością wiązać go z powstaniem nawy głównej lub z renowacją w fazie X	
Układ warstw od góry z opisem		
nr	Opis	Faza chronologiczna
1.	jasnożółta	XIII
2.	ciemny żółty	XI
3.	biała pobiata	XI
4.	ciemny szary	X

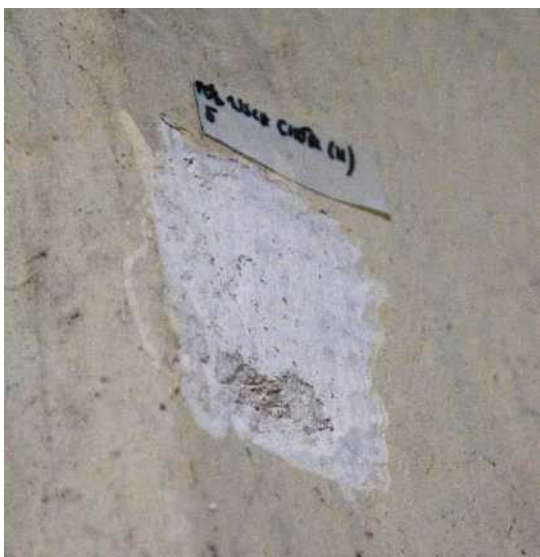
Odkrywka nr p1n-wsch. chór (II) emp. 5

nr odkrywki	p1n-wsch. chór (II) emp. 5	
Lokalizacja	ściana północno-wschodnia, nawa główna, poziom chóru muzycznego z balustradą z herbem Gdańska	
Opis miejsca	nawa główna została wybudowana w 1688/89 r.; analiza wizualna tynku nie wystarcza, aby z całą pewnością wiązać go z powstaniem nawy głównej lub z renowacją w fazie X	
Układ warstw od góry z opisem		
nr	Opis	Faza chronologiczna
1.	jasnożółta	XIII
2.	ciemny żółty	XI
3.	biała pobiała	XI
4.	ciemny szary	X

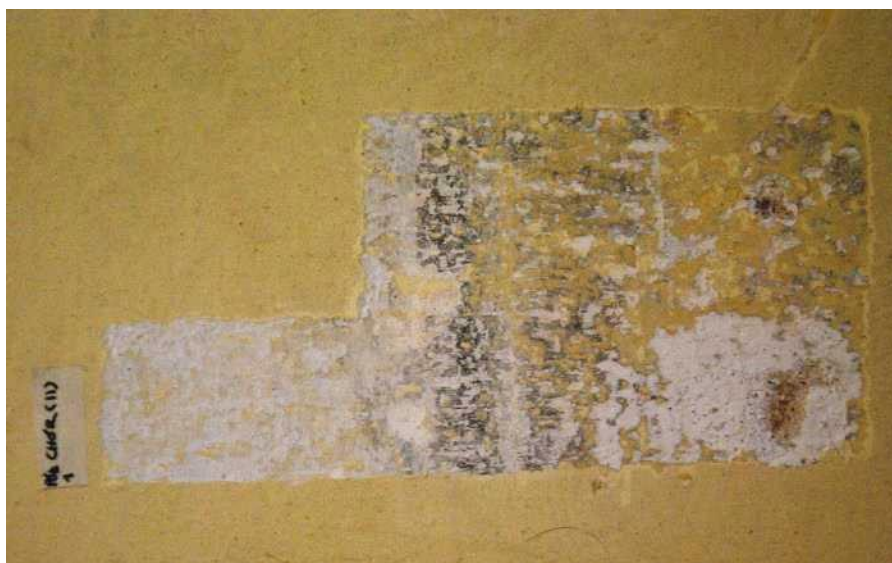
Odkrywka nr płn. chór (II) emp. 1

nr odkrywki	płn. chór (II) emp. 1	
Lokalizacja	ściana północna, nawa główna, poziom chóru muzycznego z balustradą z herbem Gdańska	
Opis miejsca	nawa główna została wybudowana w 1688/89 r.; analiza wizualna tynku nie wystarcza, aby z całą pewnością wiązać go z powstaniem nawy głównej lub z renowacją w fazie X; zdecydowane i równe odcięcie ciemną, szarą linią, może świadczyć o wykonanych w np. w fazie X "lamperiach", ciemniejszym odcieniem szarości, stanowiących strefę "brudzącą się" kiedy empory były uczęszczane przez wiernych w czasie okresu protestanckiego w kościele pw. Bożego Ciała	
Układ warstw od góry z opisem		
nr	Opis	Faza chronologiczna
1.	jasnożółta	XIII
2.	ciemny żółty	XI
3.	biała pobiała	XI
4.	(niebiesko) szary	X
5.	tynk	VI-X

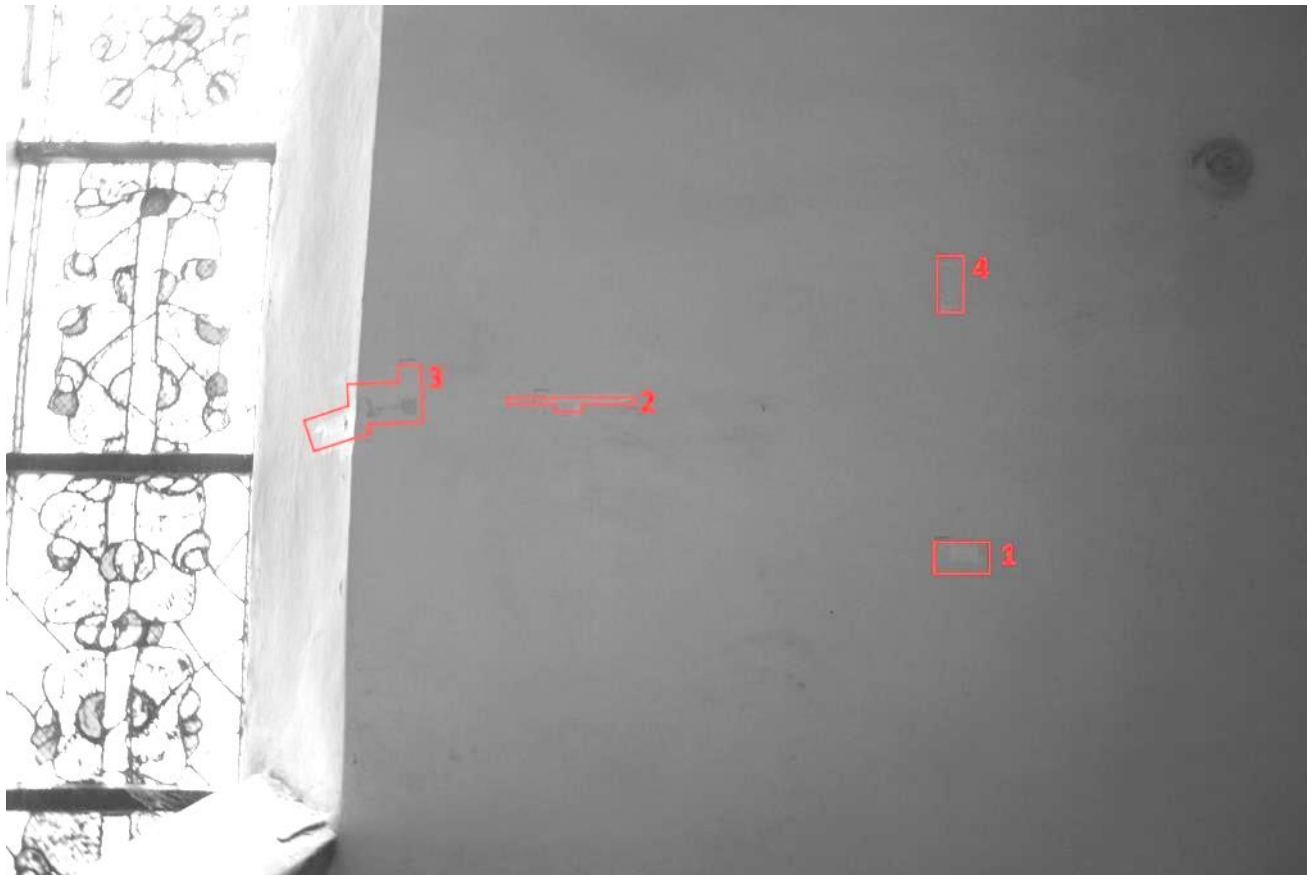
Mapowanie rozmieszczenia odkrywek na ścianie północno-zachodniej.

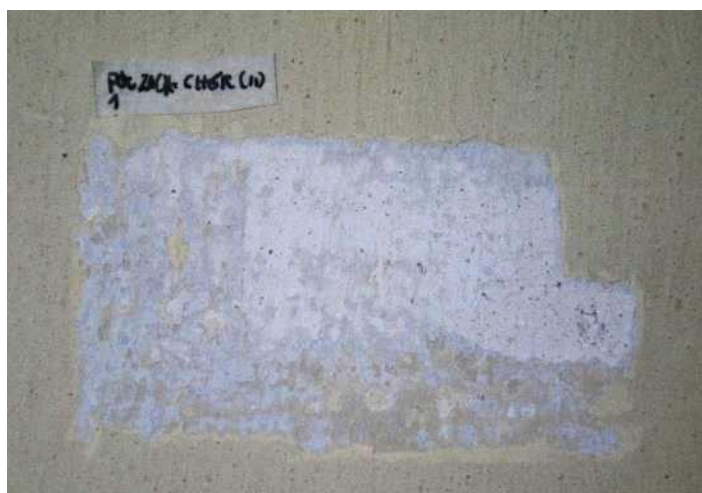
Odkrywka nr p1n-zach. chór (II) emp. 1

nr odkrywki	p1n-zach. chór (II) emp. 1	
Lokalizacja	ściana północno-zachodnia, nawa główna, poziom chóru muzycznego z balustradą z herbem Gdańska	
Opis miejsca	nawa główna została wybudowana w 1688/89 r.; analiza wizualna tynku nie wystarcza, aby z całą pewnością wiązać go z powstaniem nawy głównej lub z renowacją w fazie X	
Układ warstw od góry z opisem		
nr	Opis	Faza chronologiczna
1.	jasnożółta	XIII
2.	ciemny żółty	XI
3.	biała pobiata	XI
4.	(niebiesko) szary	VI-X

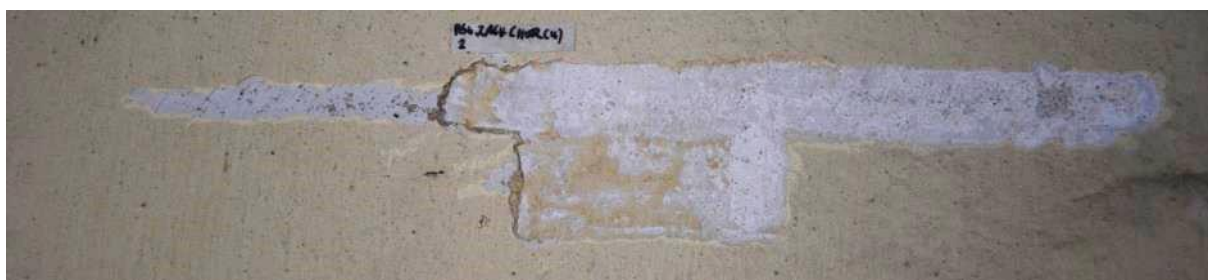
Odkrywka nr ptn-zach. chór (II) emp. 2

nr odkrywki	ptn-zach. chór (II) emp. 2	
Lokalizacja	ściana północno-zachodnia, nawa główna, poziom chóru muzycznego z balustradą z herbem Gdańska	
Opis miejsca	nawa główna została wybudowana w 1688/89 r.; analiza wizualna tynku nie wystarcza, aby z całą pewnością wiązać go z powstaniem nawy głównej lub z renowacją w fazie X	
Układ warstw od góry z opisem		
nr	Opis	Faza chronologiczna
1.	jasnożółta	XIII
2.	biała pobiata	XIII
3.	cienka zacierka tynku	XIII
4.	ciemny żółty	XI
5.	biała pobiata	XI
6.	ciemny szary	X

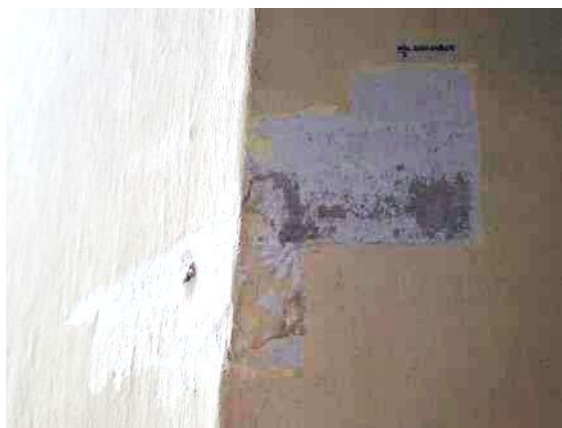
Odkrywka nr p1n-zach. chór (II) emp. 3

nr odkrywki	p1n-zach. chór (II) emp. 3	
Lokalizacja	ściana północno-zachodnia, nawa główna, poziom chóru muzycznego z balustradą z herbem Gdańska	
Opis miejsca	nawa główna została wybudowana w 1688/89 r.; analiza wizualna tynku nie wystarcza, aby z całą pewnością wiązać go z powstaniem nawy głównej lub z renowacją w fazie X	
Układ warstw od góry z opisem		
nr	Opis	Faza chronologiczna
1.	jasnożółta	XIII
2.	ciemny żółty	XI
3.	biała pobiała	XI
4.	ciemny szary	X

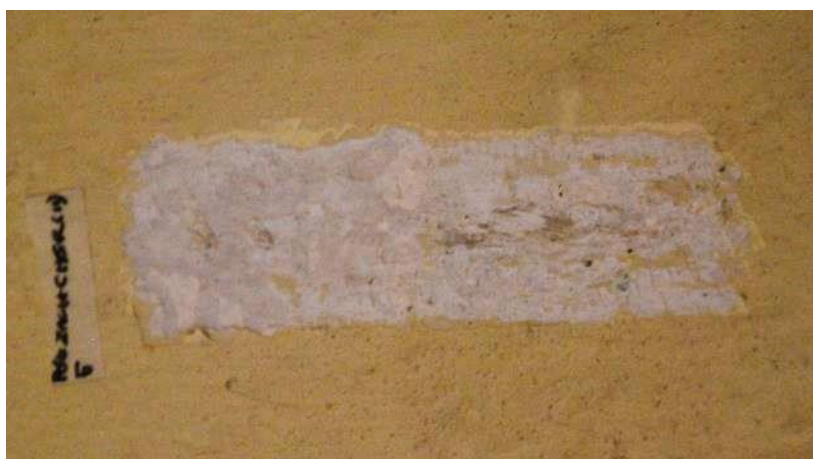
Odkrywka nr p1n-zach. chór (II) emp. 4

nr odkrywki	p1n-zach. chór (II) emp. 4	
Lokalizacja	ściana północno-zachodnia, nawa główna, poziom chóru muzycznego z balustradą z herbem Gdańska	
Opis miejsca	nawa główna została wybudowana w 1688/89 r.; analiza wizualna tynku nie wystarcza, aby z całą pewnością wiązać go z powstaniem nawy głównej lub z renowacją w fazie X	
Układ warstw od góry z opisem		
nr	Opis	Faza chronologiczna
1.	jasnożółta	XIII
2.	ciemny żółty	XI
3.	biała pobiała	XI
4.	ciemny szary	X

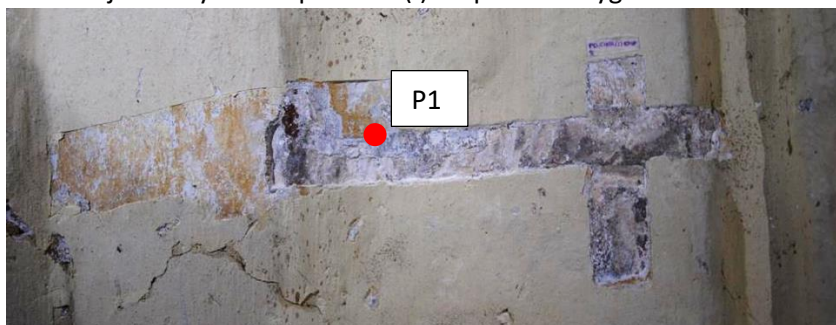
1. Próbką nr 1

lokalizacja: odkrywka nr pd. chór (I) emp. 8 - stratygrafia

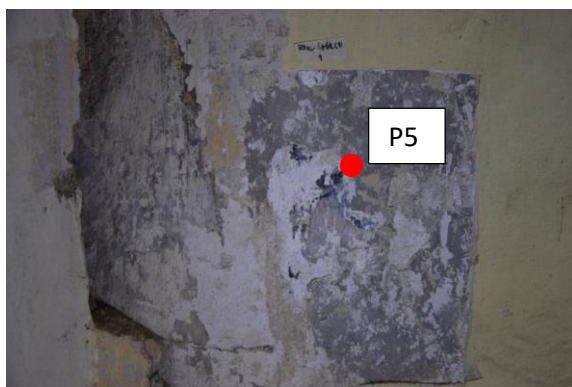
2. Próbką nr 5

lokalizacja: odkrywka nr płn chór (I) 1 - stratygrafia

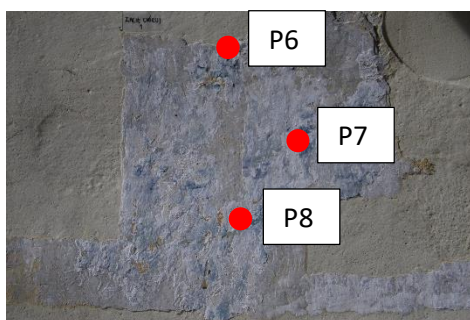
3. Próbką nr 6,7,8

lokalizacja P6: odkrywka nr zach. chór (I) 1 – stratygrafia

lokalizacja P7: odkrywka nr zach. chór (I) 1 – warstwy z błękitem na pobiale

lokalizacja P8: odkrywka nr zach. chór (I) 1 – warstwy z zielenią na pobiale

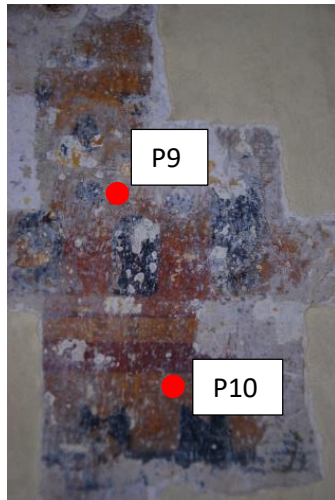
4. Próbkę nr 9,10

lokalizacja P9: odkrywka nr p1n-wsch. nawa gł. 1 – stratygrafia z czerwonej strefy ornamentu

lokalizacja P10: odkrywka nr p1n-wsch. nawa gł. 1 – stratygrafia z ugrowej strefy ornamentu

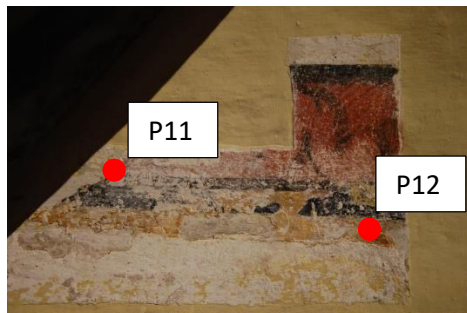
5. Próbkę nr 11,12

lokalizacja P11: odkrywka nr pd. naw. gł. 4 – stratygrafia ze strefy czerwonej ornamentu

lokalizacja P12: odkrywka nr pd. naw. gł. 4 – stratygrafia ze strefy ugrowej ornamentu
