DOKUMENTACJA POWYKONAWCZA

BADAŃ KONSERWATORSKICH

Ściany wewnętrzne kościoła p.w. Bożego Ciała w Gdańsku (XIV-XVIII w.)

przy ul. 3 Maja 19 w Gdańsku (woj. pomorskie):

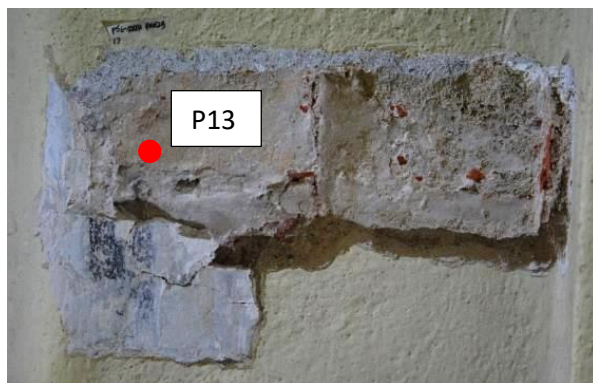
6. Próbkę nr 13

lokalizacja: odkrywka nr p1n-wsch. prezb. 12 – najstarsze warstwy: ugier na pobiale na cegle

nr odkrywki	p1n-wsch. prezb. 12	
Lokalizacja	ściana północna, dawne gotyckie prezbiterium	
Opis miejsca	ściana między narożnikiem ambony a II niszą od wschodu; odkrywka do warstw najstarszych (?)	
Układ warstw od góry z opisem		
nr	Opis	Faza chronologiczna
1.	jasnożółta	XIII
2.	ciemny żółty	XI
3.	cienka zacierka tynku	XI
4.	górną część odkrywki: tynk - szary, z dodatkami cementowymi (uzupełnienie ubytku)	XI?
5.	dolną część odkrywki: ciemny szary (niebiesko szary) z czarną dekoracją	X
6.	dalej kontynuacja od warstwy nr 5: biała pobiata	X
7.	jasnoszary	IX
8.	biała pobiata	IX

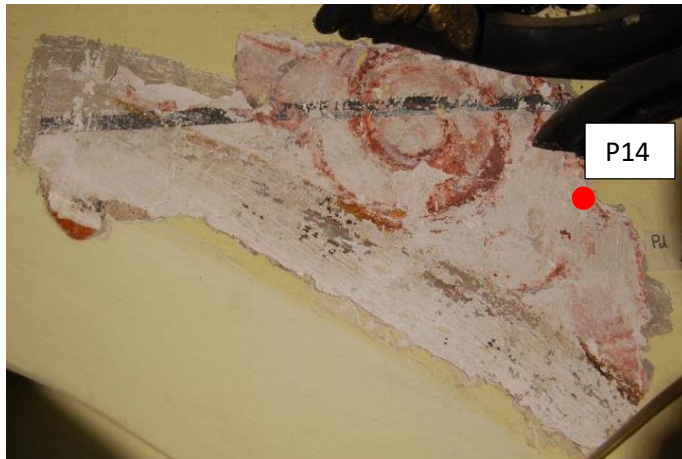
7. Próbkę nr 14

lokalizacja: odkrywka nr Pd. prez. 4 – stratygrafia z woluty

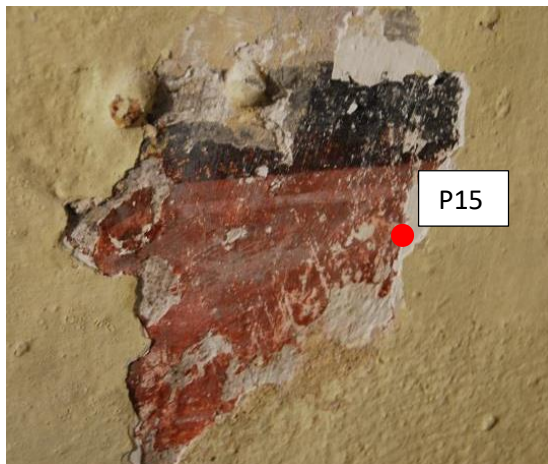
8. Próbkę nr 15

lokalizacja: odkrywka nr Pd. prez. 22 – stratygrafia z czerwonej części ornamentu

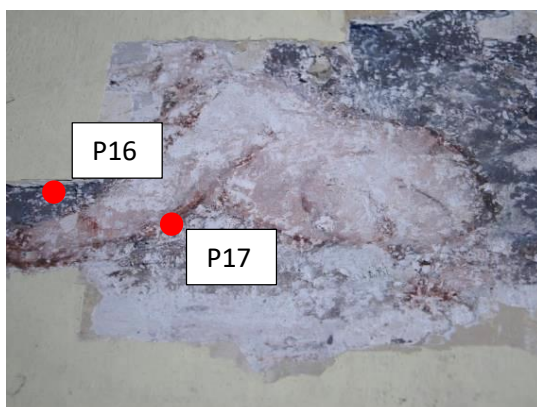
9. Próbkę nr 16,17

lokalizacja P16: odkrywka nr Pd. prez. 1-3 – błękit na pobiale z warstwy z malowidłem

lokalizacja P17: odkrywka nr Pd. prez. 1-3 – czerwień na pobiale z warstwy z malowidłem

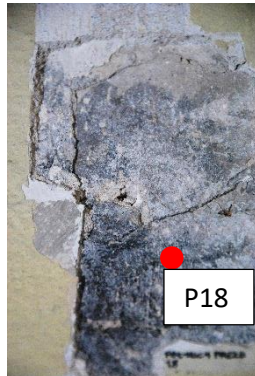
10. Próbkę nr 18

lokalizacja: odkrywka nr p1n-wsch. prezb. 18 – najstarsze warstwy nad wejściem do zakrystii

Podczas dziewiętnastowiecznej renowacji wykonano pierwsze uzupełnienia tynku zaprawą z dodatkiem cementu. Zamurowano i zatynkowano otwór drzwiowy po stronie zachodniej pod chórem muzycznym, na ścianie zachodniej. Na osi środkowej ściany zachodniej pod chórem wykonano nowe drzwi dwuskrzydłowe. Ornamenty poprawiono czernią, częściowo przemalowano powtarzając kolorystykę, szare monochromie ścian pogłębiono ciemniejszym odcieniem szarości (miejscami na pobiale, a miejscami bezpośrednio na jasnej szarości z poprzedniej fazy). Na ścianie północnej w dawnym gotyckim prezbiterium oraz w niszy znajdują się relikty dekoracji wykonanej czernią. Najprawdopodobniej z tego okresu pochodzą schematycznie namalowane czarne chwosty w prawej niszy (odkrywka nr płn. wsch. prezb. 4) oraz prosty ornament, którego lewa część zachowała się nad wejściem do zakrystii (płn. wsch. prezb. 18).
