DOKUMENTACJA POWYKONAWCZA

BADAŃ KONSERWATORSKICH

Ambona zewnętrzna z 1707 r. wraz z kruchtą i przybudówką drewnianą przy ścianie południowej kościoła p.w. Bożego Ciała w Gdańsku (XIV-XVIII w.), przy ul. 3 Maja 19 w Gdańsku (woj. pomorskie).

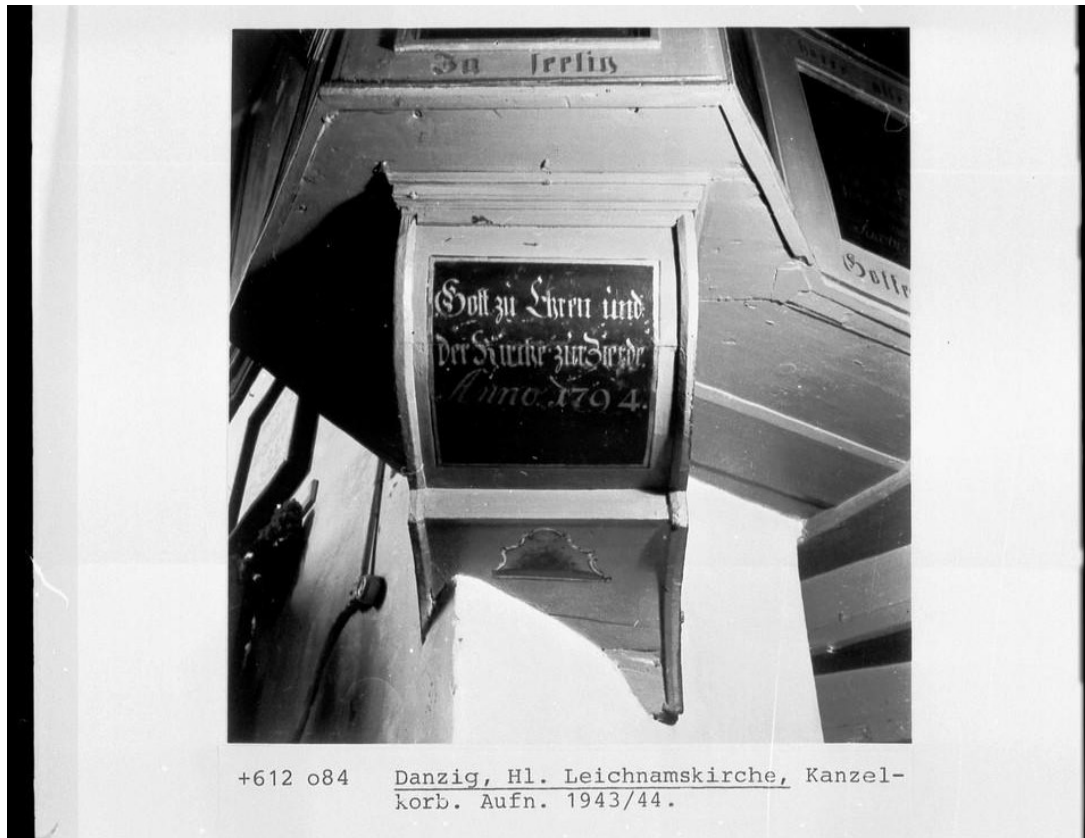
+612 o84 Danzig, Hl. Leichnamskirche, Kanzelkorb. Aufn. 1943/44.

il, wtórna dekoracja ambony wewnętrznej powstała prawdopodobnie w końcu XVIII w. (1794 r.),
Źródło: Bildarchiv Foto Marburg.

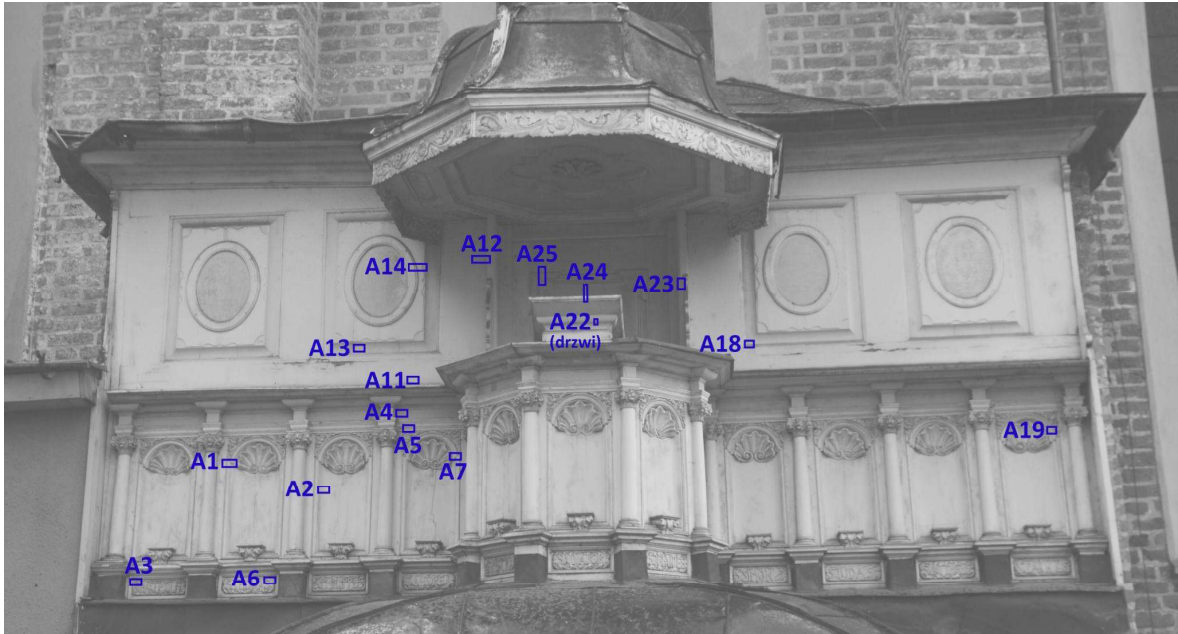
Il. , mapowanie rozmieszczenia odkrywek na ambonie zewnętrznej.

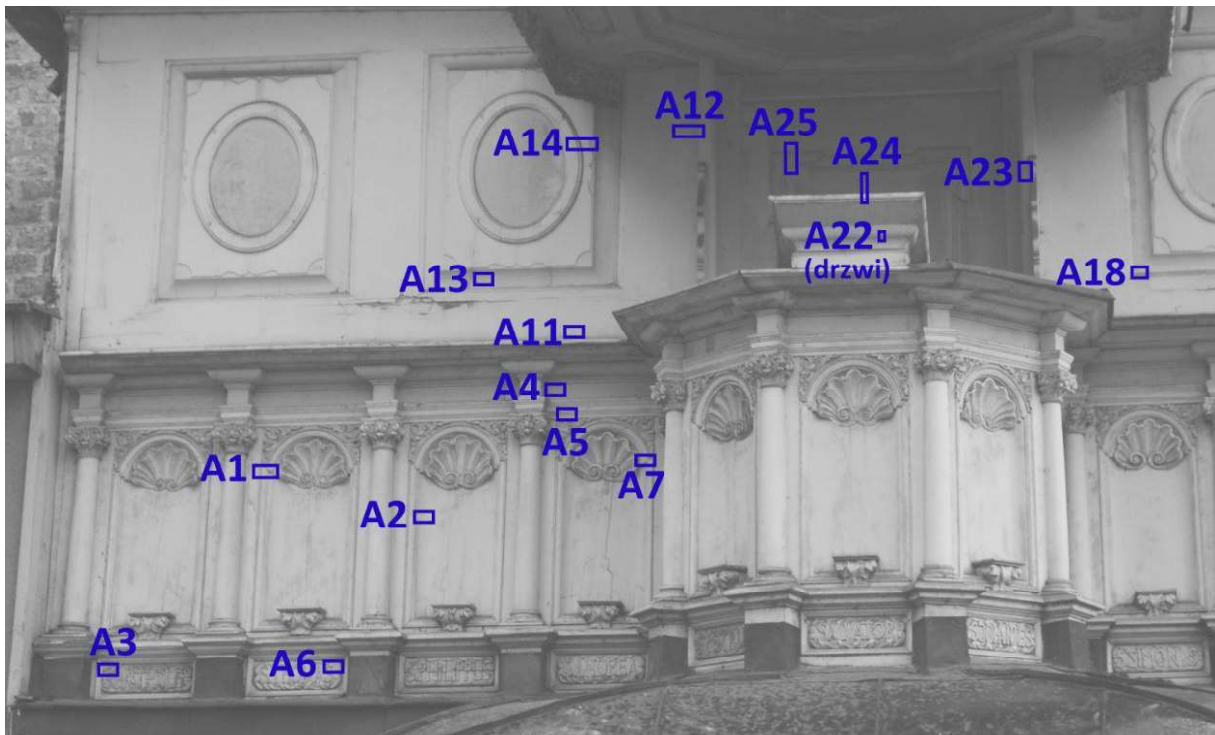
Il. , mapowanie rozmieszczenia odkrywek na ambonie zewnętrznej.

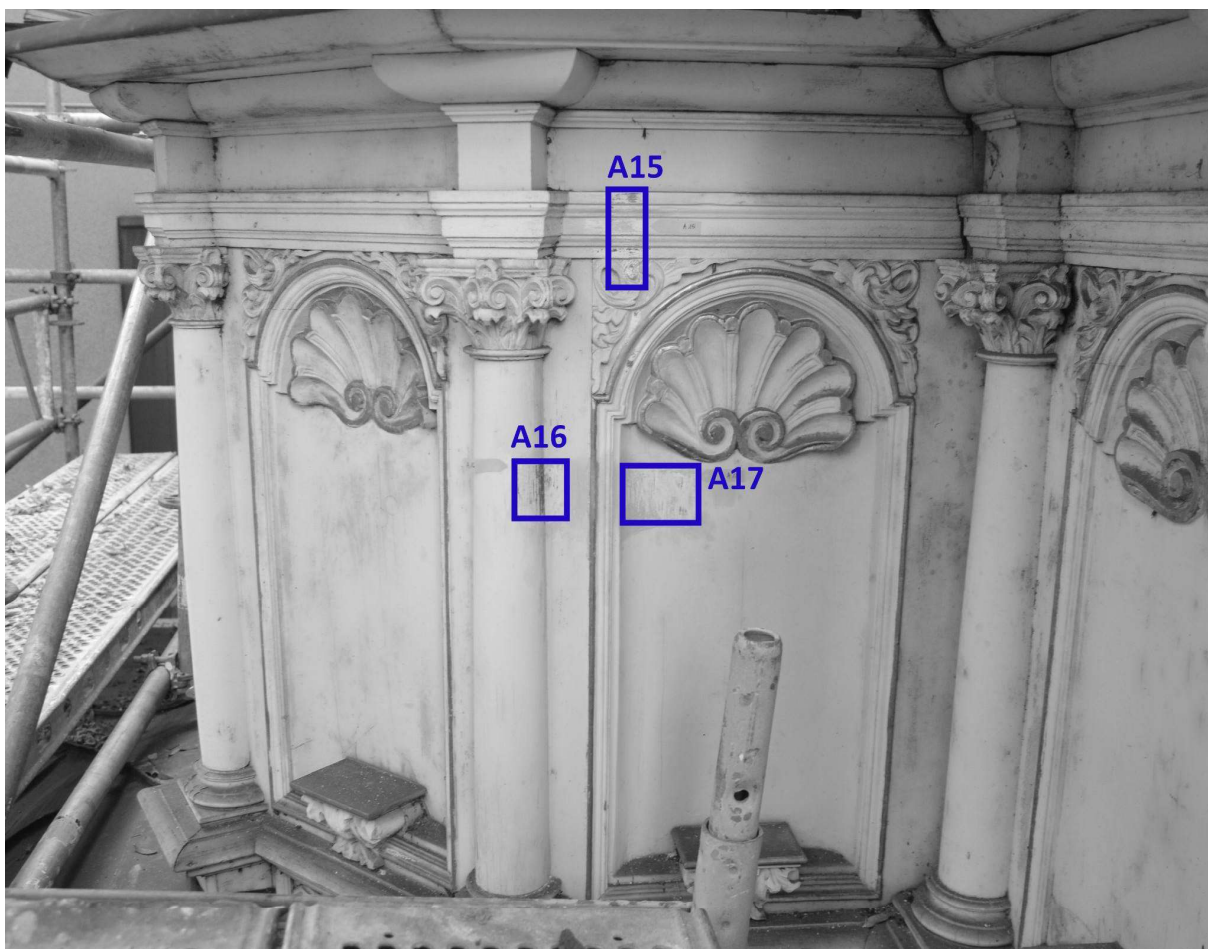
Il. , mapowanie rozmieszczenia odkrywek na ambonie zewnętrznej.

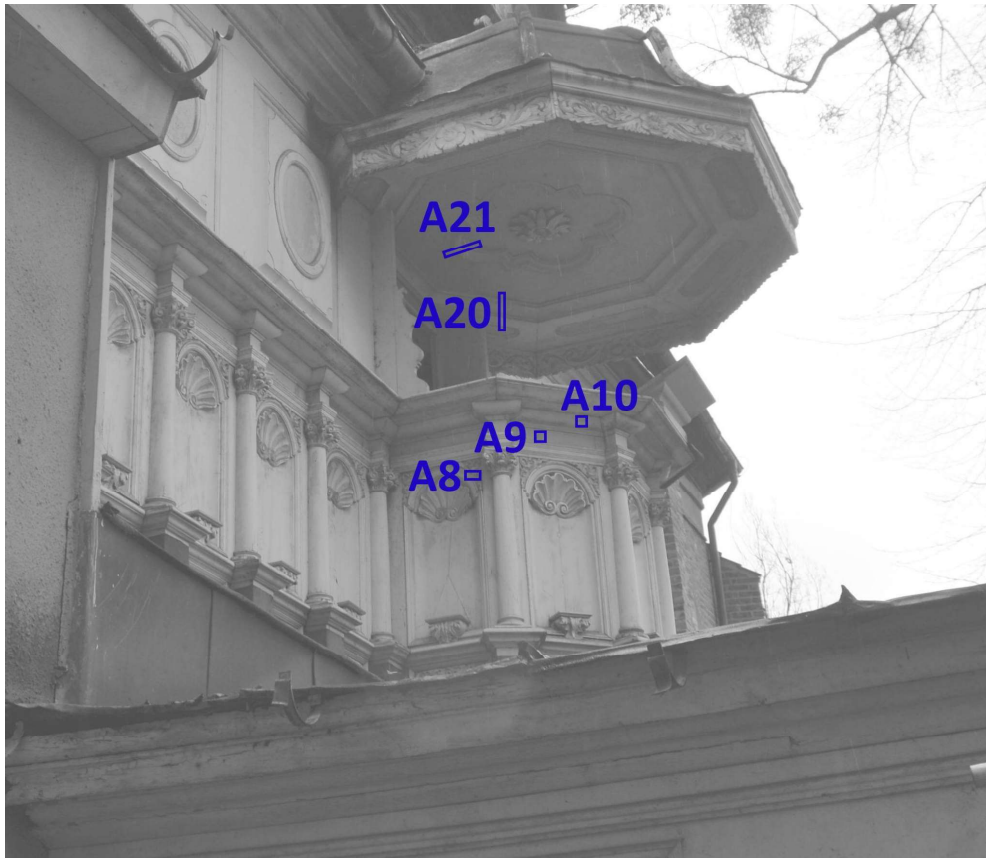
II. , mapowanie rozmieszczenia odkrywek na ambonie zewnętrznej.

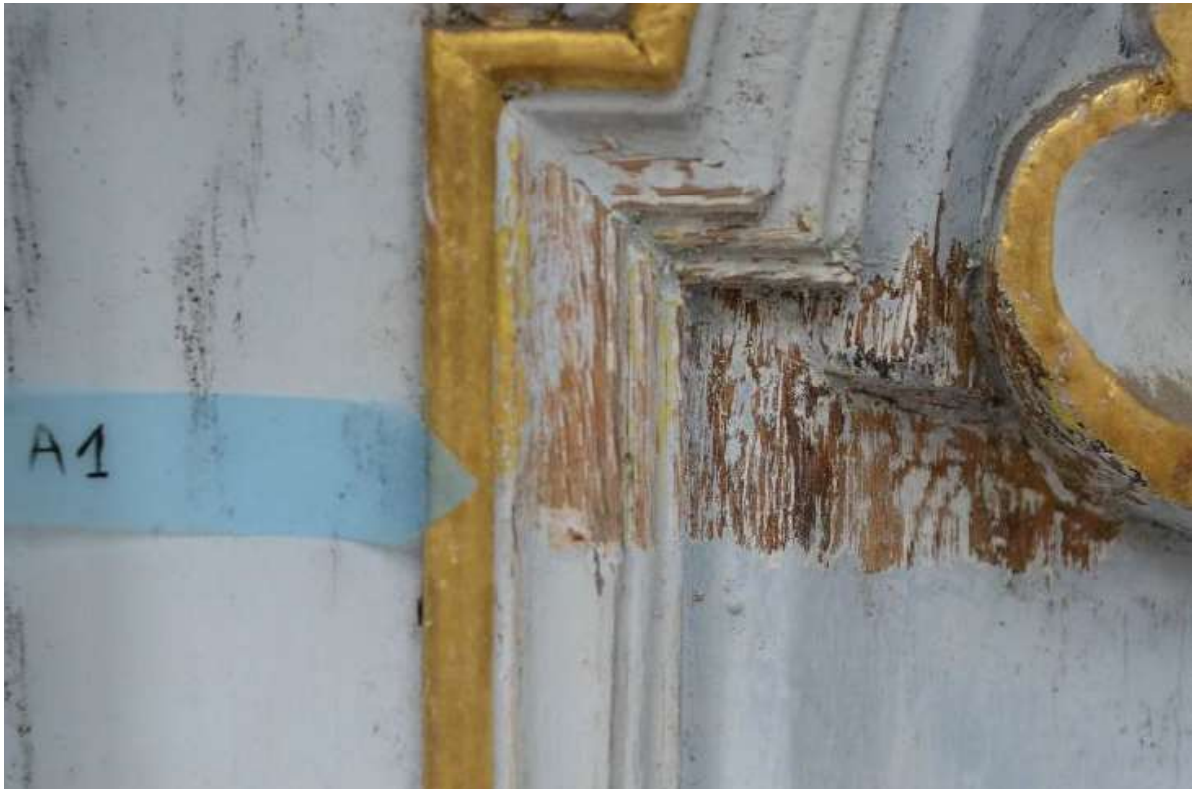
4.3.1.1. Odkrywka nr A1

nr odkrywki	A1	
Lokalizacja	Strefa dolna kondygnacji ambony, część zachodnia	
Opis miejsca	Druga nisza od strony zachodniej ('S.Thomas'), profilowane obramienie przy nasadzie łuku zamykającej niszę	
Układ warstw od góry z opisem		
nr	Opis	Faza chronologiczna
1.	Jasnoszara (o chłodnym odcieniu) + złocenia szlagmetalem	VI
2.	Biel o ciepłym odcieniu + Żółcień (mikstion?) na profilach złożonych	III lub V
3.	Drewno	I - 1707 r.

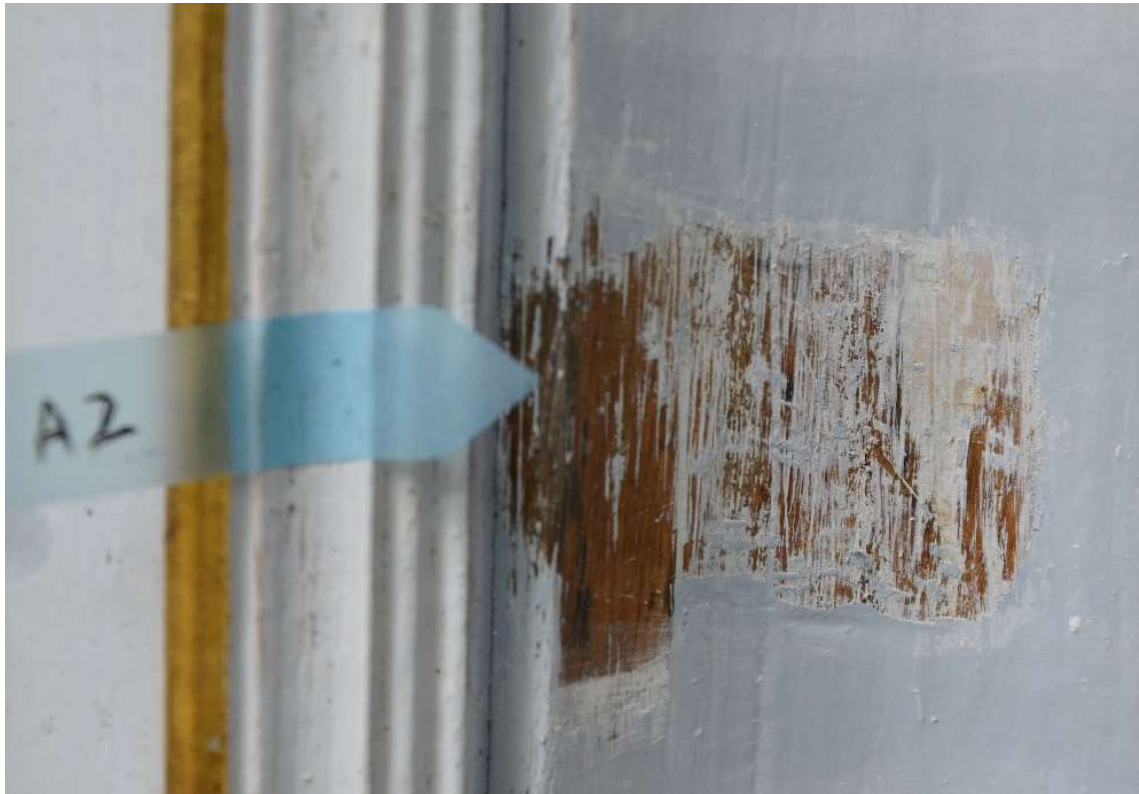
4.3.1.2. Odkrywka nr A2

nr odkrywki	A2	
Lokalizacja	Strefa dolna kondygnacji ambony, część zachodnia	
Opis miejsca	Trzecia nisza od strony zachodniej ('S.Philippus'), profilowane obramienie niszy po lewej stronie, w połowie wysokości	
Układ warstw od góry z opisem		
nr	Opis	Faza chronologiczna
1.	Jasnoszara (o chłodnym odcieniu)	IV
2.	Jasny ugier	
3.	Biel o ciepłym odcieniu	III lub V
4.	Drewno	I - 1707 r.

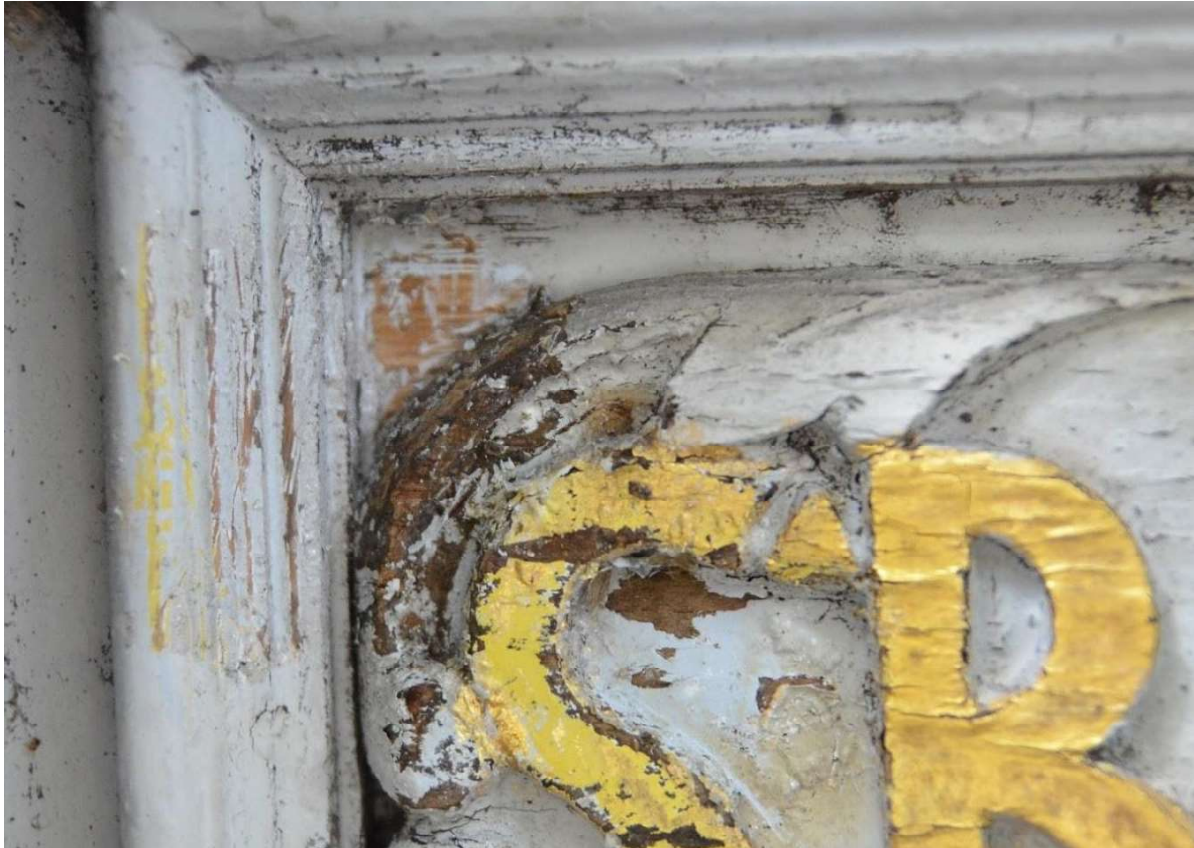
4.3.1.3. Odkrywka nr A3

nr odkrywki	A3	
Lokalizacja	Strefa dolna kondygnacji ambony, część zachodnia	
Opis miejsca	Napis ('S. Bartholo.') pod pierwszą niszą od zachodu, ramka obramiająca napis i tło napisu	
Układ warstw od góry z opisem		
nr	Opis	Faza chronologiczna
1.	Jasnoszara (o chłodnym odcieniu)	VI
2.	Biel + Żółcień (mikston?)	IV
3.	Czerń? (Relikty na ornamentcie?)	
4.	Drewno	I - 1707 r.

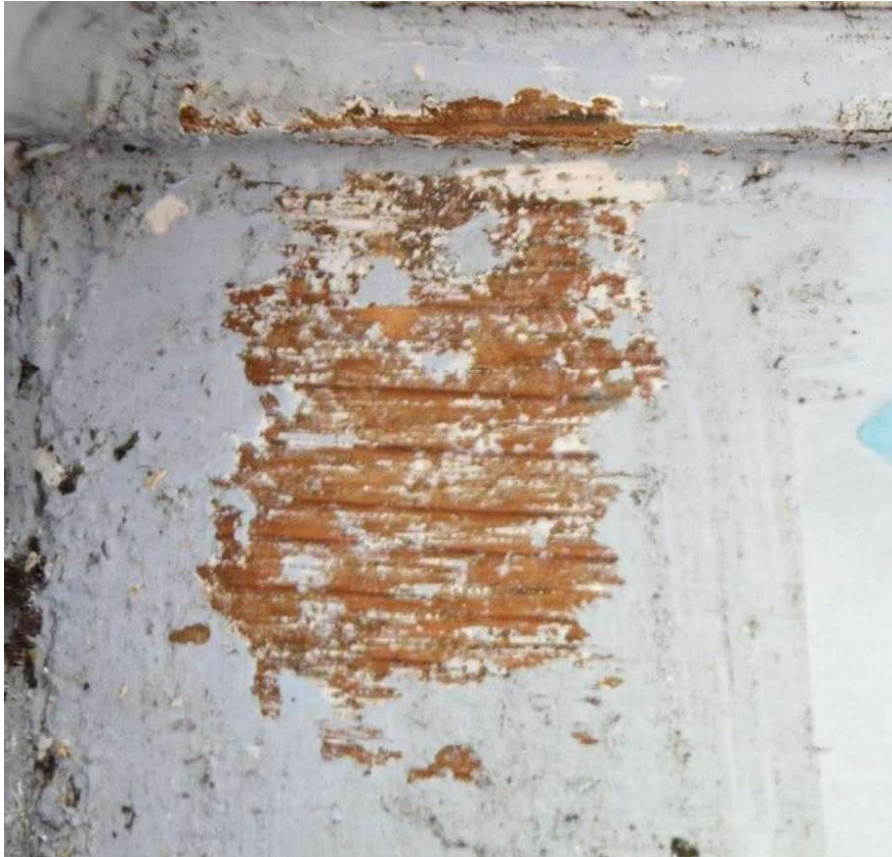
4.3.1.4. Odkrywka nr A4

nr odkrywki	A4	
Lokalizacja	Strefa dolna kondygnacji ambony, część zachodnia	
Opis miejsca	Architrav, płaski fryz nad czwartą niszą od zachodu ('S.Andrea')	
Układ warstw od góry z opisem		
nr	Opis	Faza chronologiczna
1.	Jasnoszara (o chłodnym odcieniu)	VI
2.	Biel o ciepłym odcieniu	III lub V
3.	Drewno	I - 1707 r.

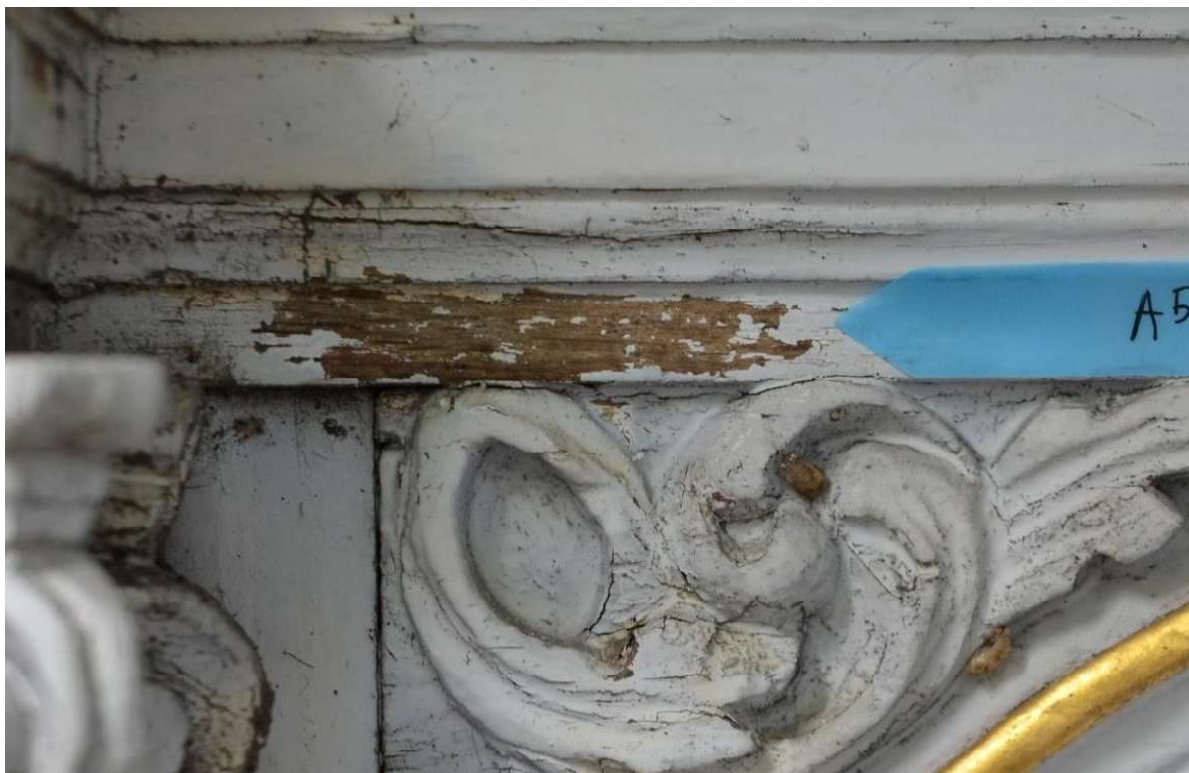
4.3.1.5. Odkrywka nr A5

nr odkrywki	A5	
Lokalizacja	Strefa dolna kondygnacji ambony, część zachodnia	
Opis miejsca	Architrav, listwa dolnego gzymsu nad czwartą niszą od zachodu ('S.Andrea')	
Układ warstw od góry z opisem		
nr	Opis	Faza chronologiczna
1.	Jasnoszara (o chłodnym odcieniu)	VI
2.	Biel o ciepłym odcieniu	III lub V
3.	Drewno	I - 1707 r.

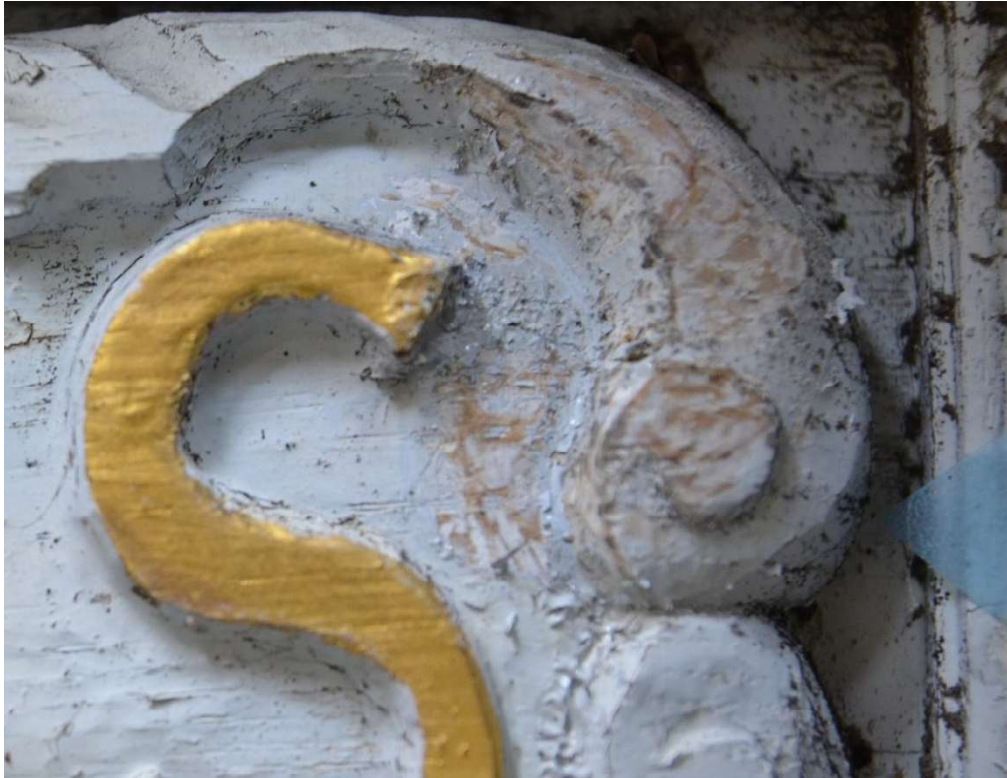
4.3.1.6. Odkrywka nr A6

nr odkrywki	A6	
Lokalizacja	Strefa dolna kondygnacji ambony, część zachodnia	
Opis miejsca	Napis ('S.Thomas') pod drugą niszą od zachodu, napis i tło napisu.	
Układ warstw od góry z opisem		
nr	Opis	Faza chronologiczna
1.	Jasnoszara (o chłodnym odcieniu)	VI
2.	Biel o ciepłym odcieniu	III lub V
3.	Drewno	I - 1707 r.

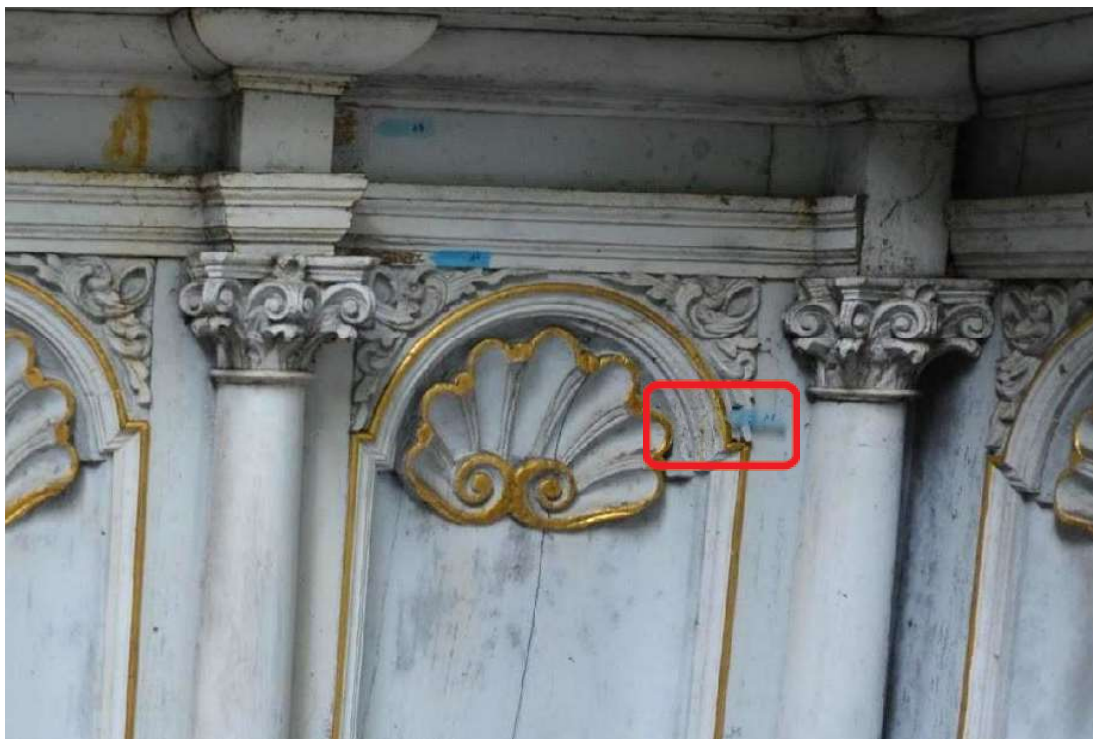
4.3.1.7. Odkrywka nr A7

nr odkrywki	A7	
Lokalizacja	Strefa dolna kondygnacji ambony, część zachodnia	
Opis miejsca	Czwarta nisza od strony zachodniej ('S.Andrea'), profilowane obramienie przy nasadzie łuku zamykającego niszę	
Układ warstw od góry z opisem		
nr	Opis	Faza chronologiczna
1.	Jasnoszara (o chłodnym odcieniu)	VI
2.	Biel o ciepłym odcieniu	III lub V
3.	Drewno	I- 1707 r.

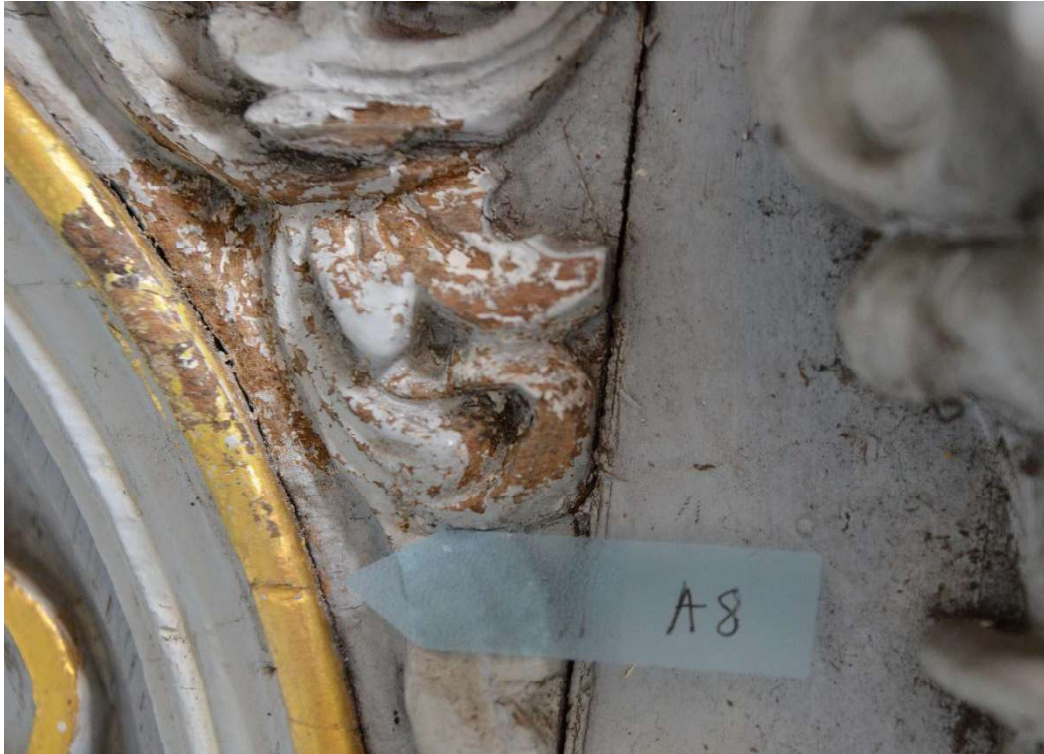
4.3.1.8. Odkrywka nr A8

nr odkrywki	A8	
Lokalizacja	Kosz ambony, część zachodnia	
Opis miejsca	Piąta nisza od strony zachodniej ('S.Matthae'), ornament w prawym górnym narożniku kwatery	
Układ warstw od góry z opisem		
nr	Opis	Faza chronologiczna
1.	Jasnoszara (o chłodnym odcieniu)	VI
2.	Biel o ciepłym odcieniu	III lub V
3.	Drewno	I- 1707 r.

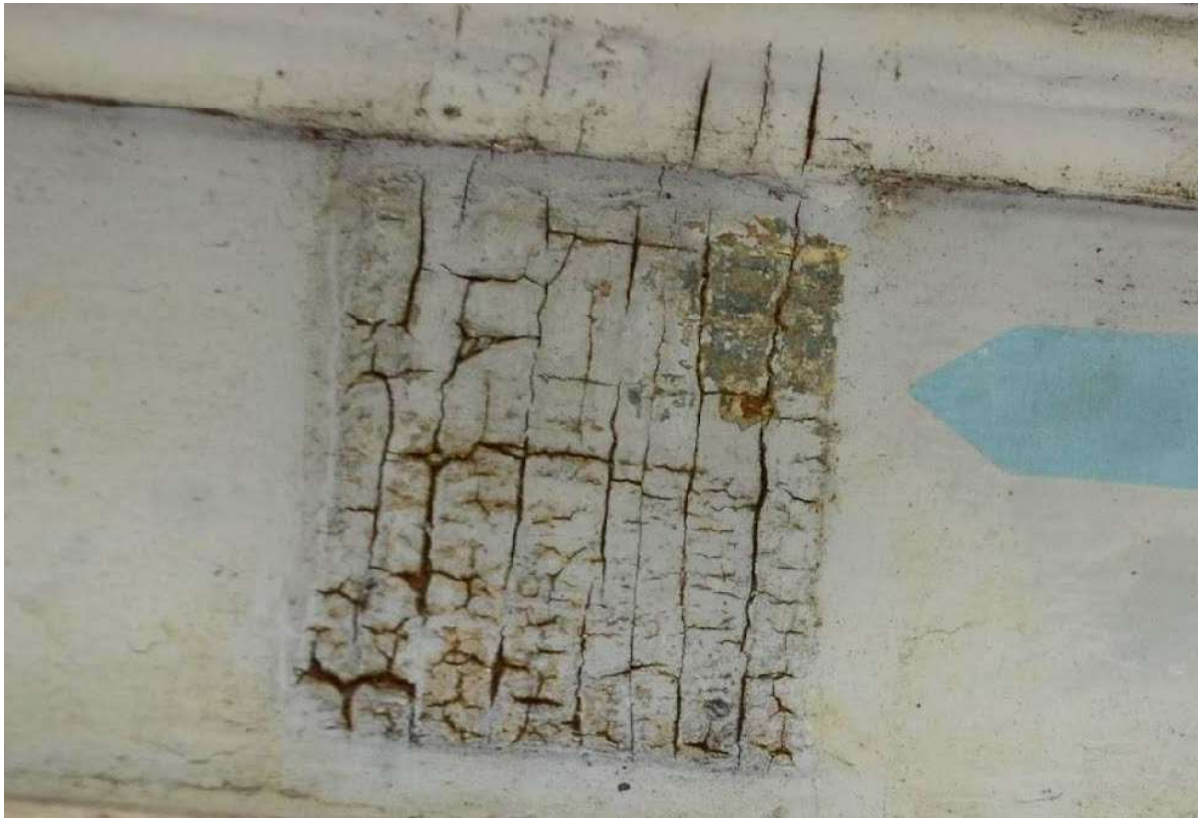
4.3.1.9. Odkrywka nr A9

nr odkrywki	A9	
Lokalizacja	Kosz ambony, część zachodnia	
Opis miejsca	Architrav, płaski fryz nad szóstą niszą od zachodu ('S. Petrus')	
Układ warstw od góry z opisem		
nr	Opis	Faza chronologiczna
15.	Jasnoszara o chłodnym odcieniu	VI 1975-1976 zidentyfikowana biel tytanowa
14	biel	VI 1975-1976
13	szarość (laserunek)	V 1936
12	jasnybłękit	V 1936
11	Biel	V 1936
10	szarobłękitny	IV 1887
9	Szarość	IV 1887
8	Biel	III
7	Biel ciepła	III
6	Biel	III
5.	jasnoszarobłękitny	II 1821
4	szara zaprawa	II 1821
3	warstwa brudu	—
2	zieleń oliwkowa	I
1	Ugrowa zaprawa ? w dwóch warstwach	I (XVIII w. - 1707 r.)

Z wielości zachowanych warstw wynika iż ambona była wielokrotnie odmalowywana w XIX w. - prawdopodobnie ze względu na jej ekspozycję na zewnętrzne czynniki niszczące. Konieczne było jej częste odmalowywanie. Widoczne w próbce (i na odkrywce - w miejscu pobrania próbki nie dało się rozdzielić poszczególnych warstw ze względu na przekrój poprzeczny drewna) kolory XVIII wieczne zachowały się w szczątkowej ilości - kolor ten znajduje się również na ornamentcie przy baldachimie ambony (fragment ornamentu od wewnętrznej strony ambony) - Odkrywka nr 26 (4.3.2.26).

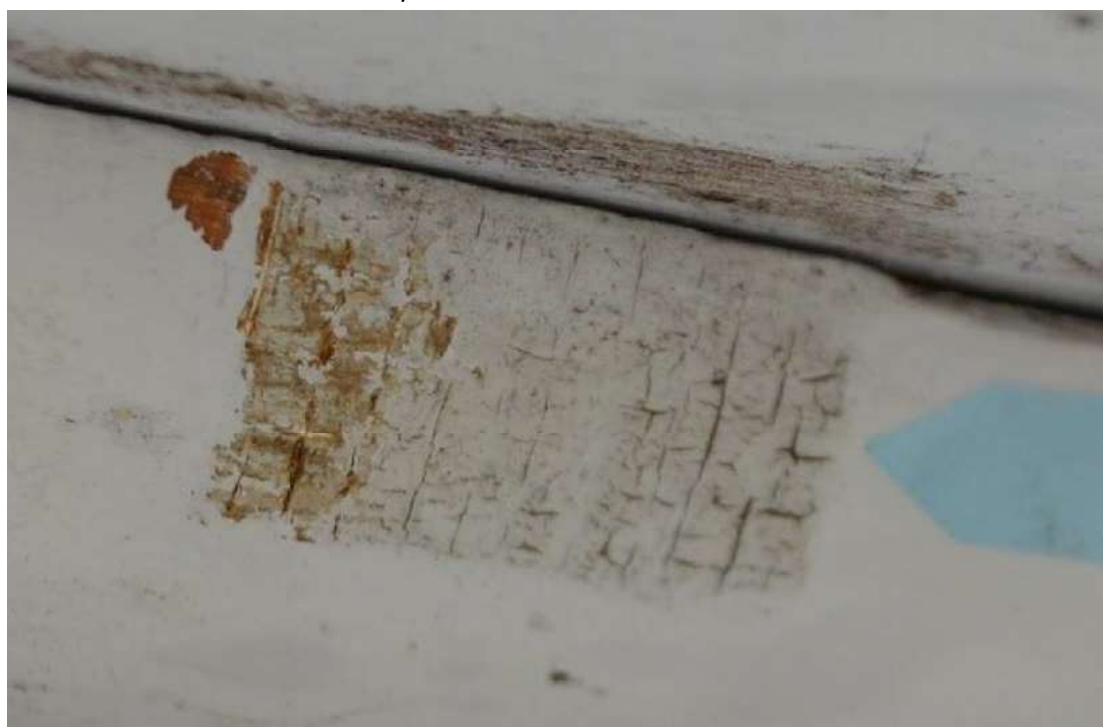
4.3.1.10. Odkrywka nr A10

nr odkrywki	A10	
Lokalizacja	Kosz ambony, część zachodnia	
Opis miejsca	Architrav, ćwierćwałek górnej listwy gzymsu nad szóstą niszą od zachodu ('S. Petrus')	
Układ warstw od góry z opisem		
nr	Opis	Faza chronologiczna
1.	Jasnoszara (o chłodnym odcieniu)	VI
2.	Błękitna	II lub V
3.	Oliwkowa	I
4.	Ugrowa	I
5.	Drewno	I - 1707 r.

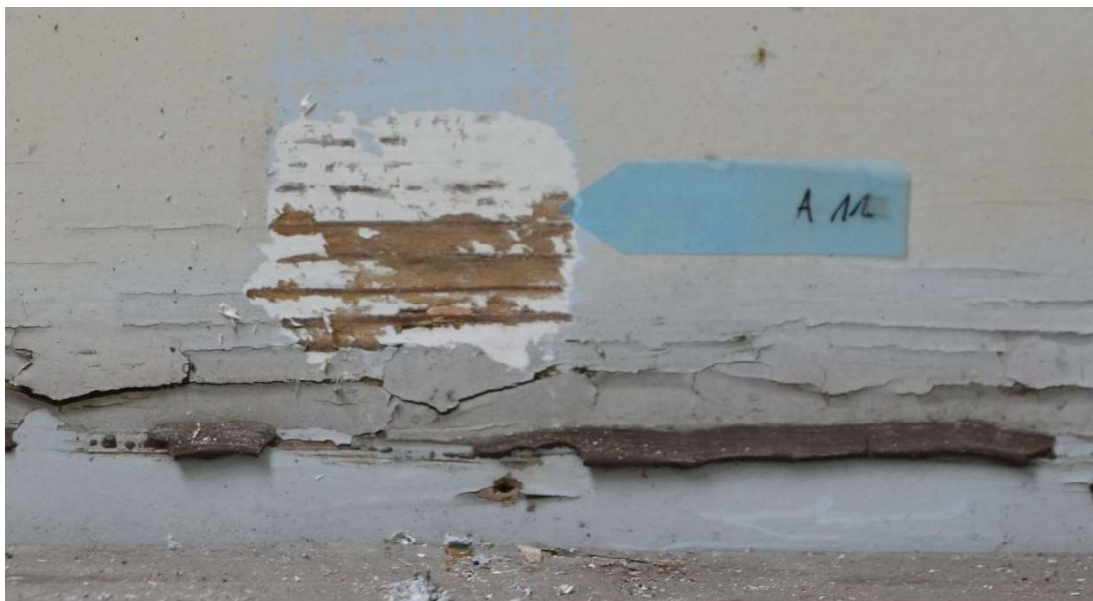
4.3.1.11. Odkrywka nr A11

nr odkrywki	A11	
Lokalizacja	Strefa górna kondygnacji ambony – tonda w płycinach, część zachodnia	
Opis miejsca	Pole pod drugim tondem od zachodu, przy krawędzi z parapetem	
Układ warstw od góry z opisem		
nr	Opis	Faza chronologiczna
1.	Jasnoszara (o chłodnym odcieniu)	VI
2.	Błękitna	VI
3.	Biel	VI
4.	Drewno	II - 1821

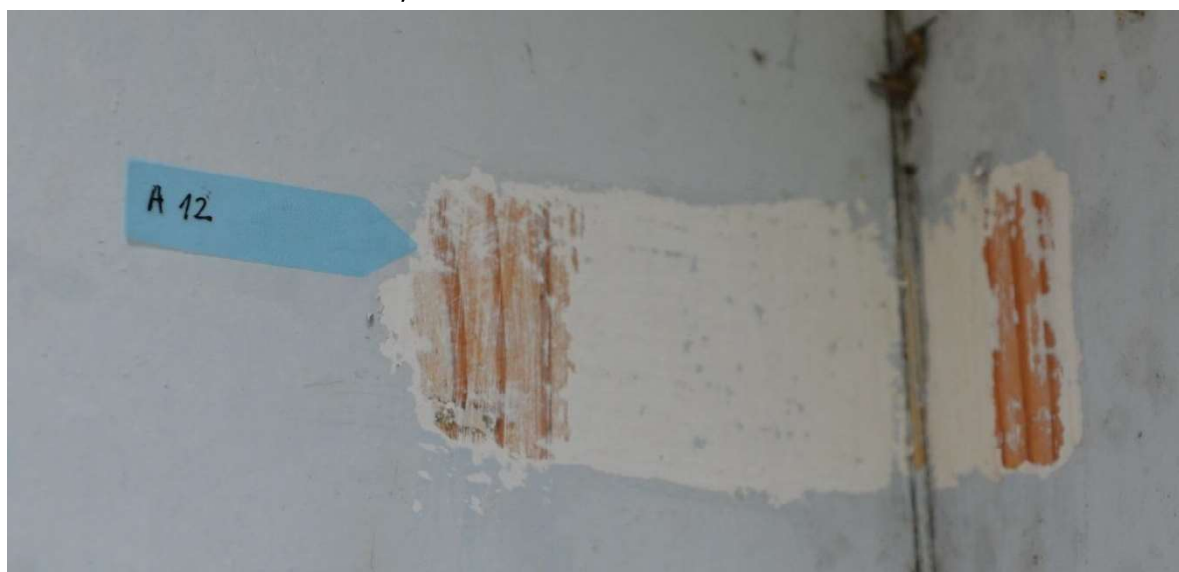
4.3.1.12. Odkrywka nr A12

nr odkrywki	A12	
Lokalizacja	Strefa górna kondygnacji ambony – tonda w płycniach, część zachodnia	
Opis miejsca	Prawa strona pola wokół drugiego tonda od zachodu, na styku z lewym ornamentem przy drzwiach	
Układ warstw od góry z opisem		
nr	Opis	Faza chronologiczna
1.	Jasnoszara	VI
2.	Biel	VI
3.	Biel o ciepłym odcieniu	III lub V
4.	Drewno	II

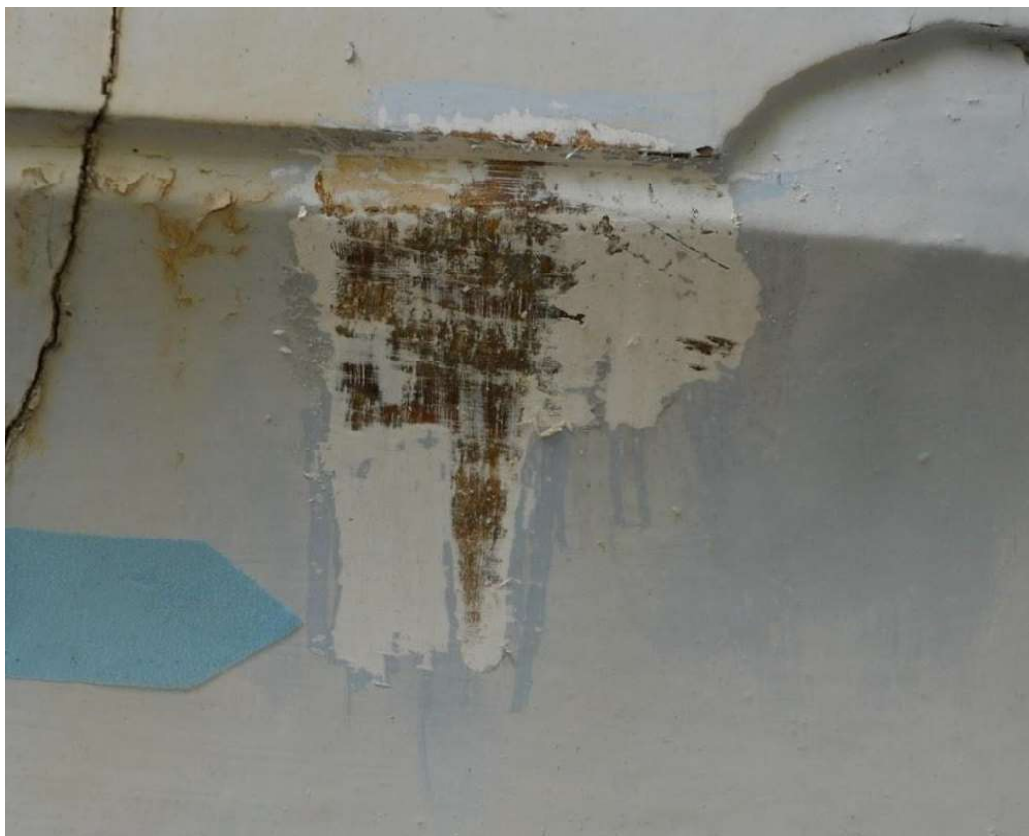
4.3.1.13. Odkrywka nr A13

nr odkrywki	A13	
Lokalizacja	Strefa górna kondygnacji ambony – tonda w płycinach, część zachodnia	
Opis miejsca	Pole pod drugim tondem od zachodu, przy dolnej wklęsce płyciny z tondem	
Układ warstw od góry z opisem		
nr	Opis	Faza chronologiczna
1.	Jasnoszara	VI
2.	Błękitna	VI
3.	Biel	VI
4.	Biel o ciepłym odcieniu	III lub V
5.	Drewno	II

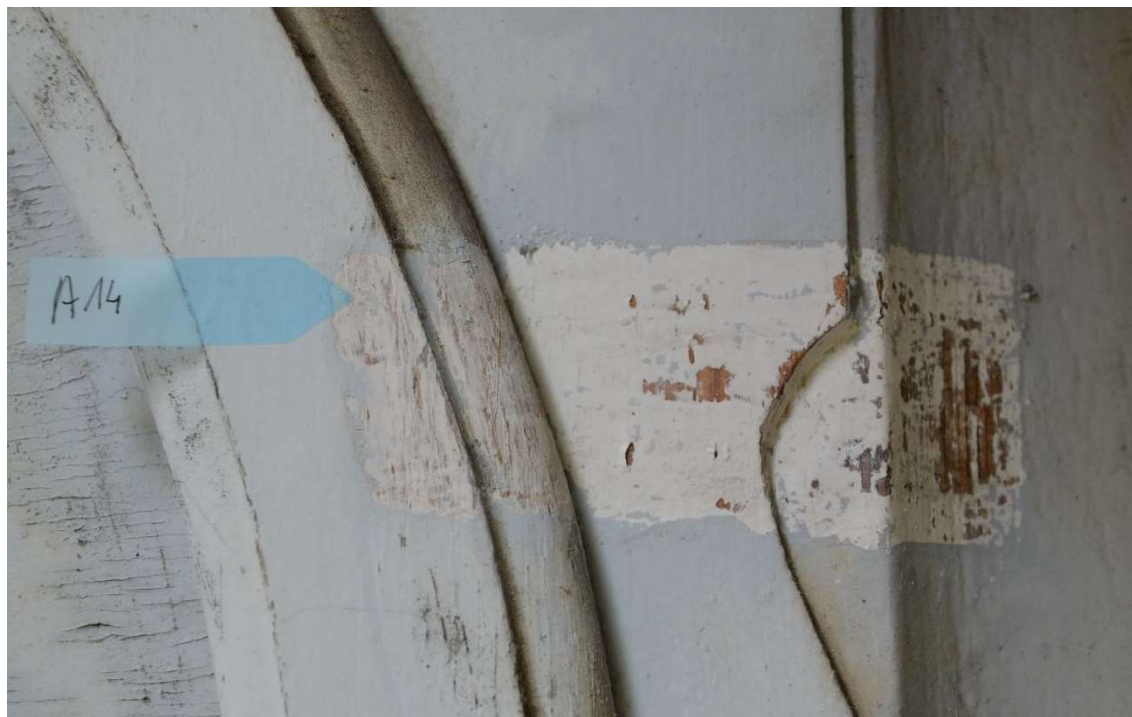
4.3.1.14. Odkrywka nr A14

nr odkrywki	A14	
Lokalizacja	Strefa górna kondygnacji ambony – tonda w płycniach, część zachodnia	
Opis miejsca	Prawa strona profilowanego obramienia drugiego tonda od zachodu wraz z wypukłą	
Układ warstw od góry z opisem		
nr	Opis	Faza chronologiczna
1.	Jasnoszara	VI
2.	Biel	VI
3.	Biel o ciepłym odcieniu	III lub V
4.	Drewno	II

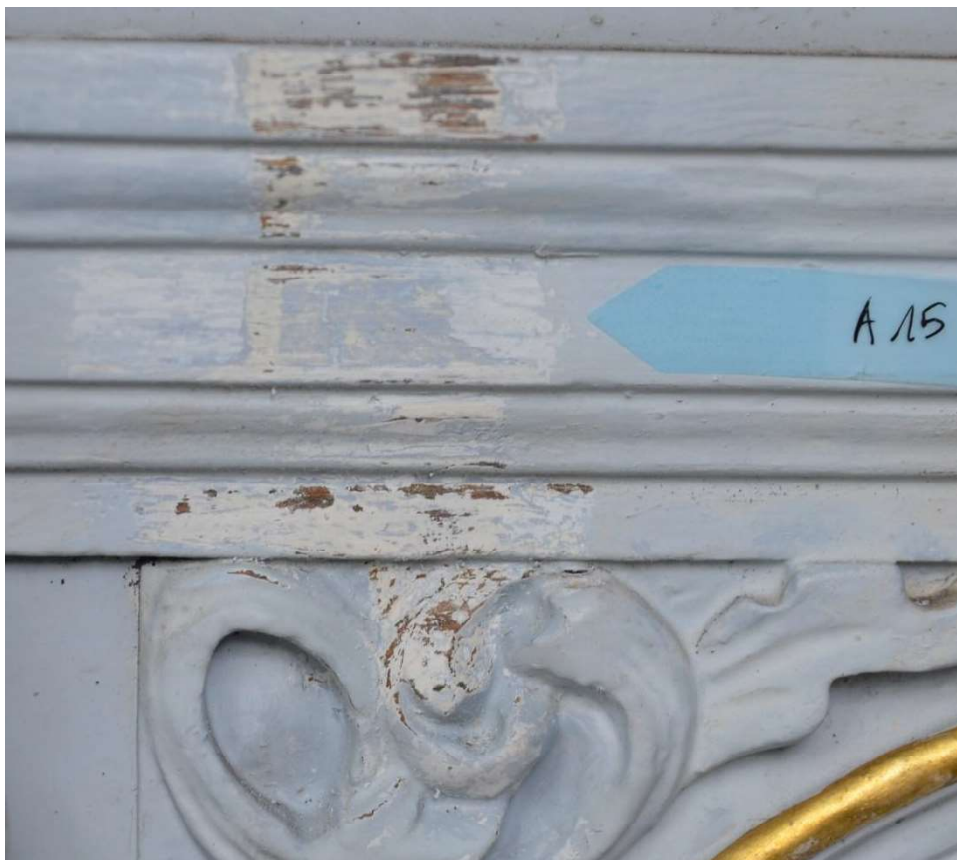
4.3.1.15. Odkrywka nr A15

nr odkrywki	A15	
Lokalizacja	Kosz ambony, część wschodnia	
Opis miejsca	Dziewiąta nisza od strony zachodniej ('S.Jacobus'), ornament w lewym górnym narożniku kwatery	
Układ warstw od góry z opisem		
nr	Opis	Faza chronologiczna
1.	Jasnoszara	VI
	Jasnoszara (o chłodnym odcieniu)	
2.	Biel	VI
3.	jasnoszara	V?
4.	Szarość ciemna	II lub IV
5.	Biel żółtawa	II lub IV
6..	Drewno	I (1707 r.)

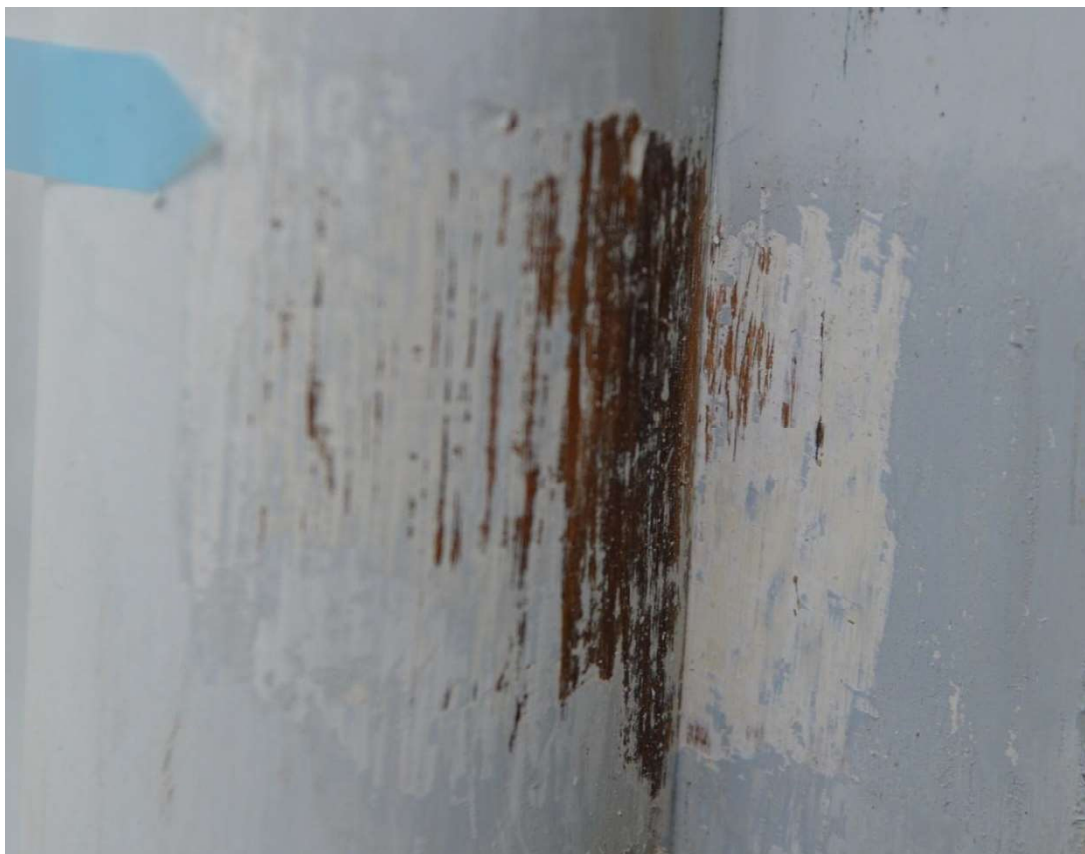
4.3.1.16. Odkrywka nr A16

nr odkrywki	A16	
Lokalizacja	Kosz ambony, część wschodnia	
Opis miejsca	Dziewiąta nisza od strony zachodniej ('S.Jacobus'), trzon kolumny korynckiej po lewej stronie niszy	
Układ warstw od góry z opisem		
nr	Opis	Faza chronologiczna
1.	Jasna szarość	VI
2.	Błękit ciemny/szarość ciemna?	VI
3.	Biel	VI
4.	Biel o ciepłym odcieniu	III lub V
5.	Drewno	I - 1707 r.

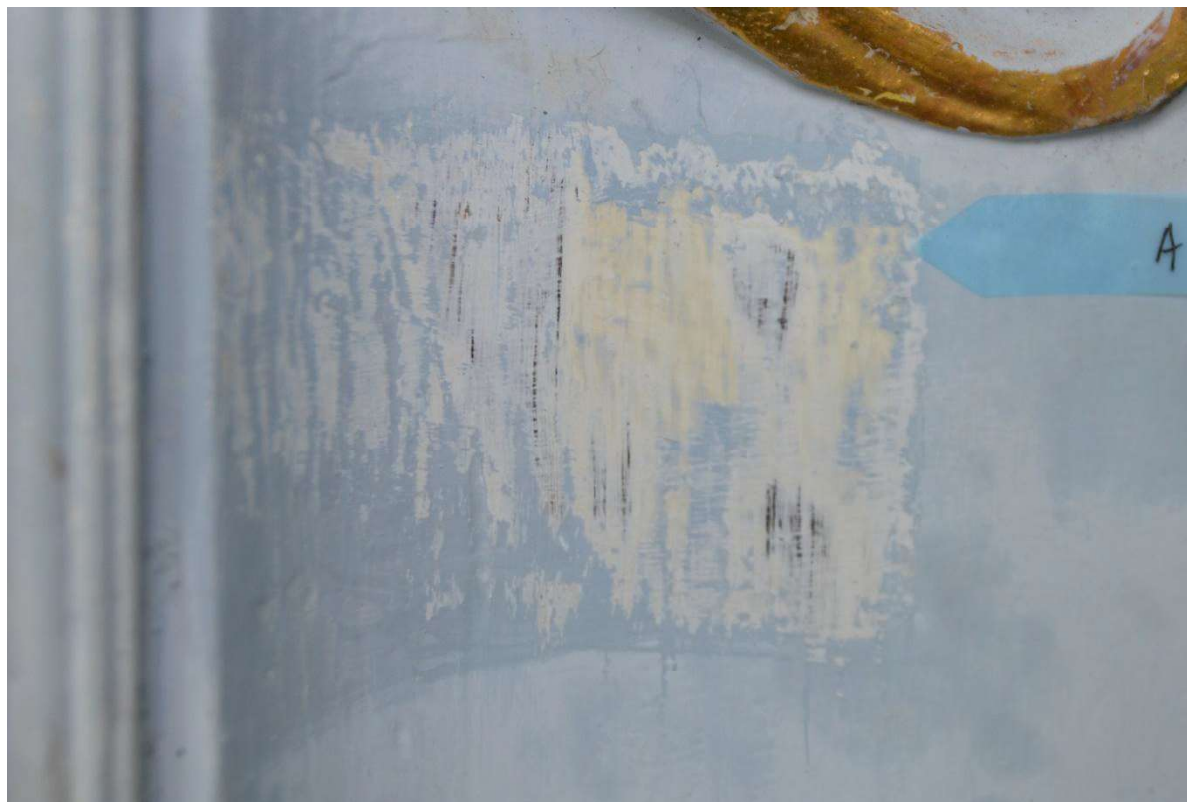
4.3.1.17. Odkrywka nr A17

nr odkrywki	A17	
Lokalizacja	Kosz ambony, część wschodnia	
Opis miejsca	Dziewiąta nisza od strony zachodniej ('S.Jacobus'), pole niszy pod ornamentem w kształcie muszli	
Układ warstw od góry z opisem		
nr	Opis	Faza chronologiczna
1.	Jasnoszara	VI
2.	Błękitna	VI
3.	Biel	VI
4.	Ciemnoszara/błękit ciemny?	IV
5.	Biel żółtawa	III lub V
6.	Drewno	I - 1707 r.

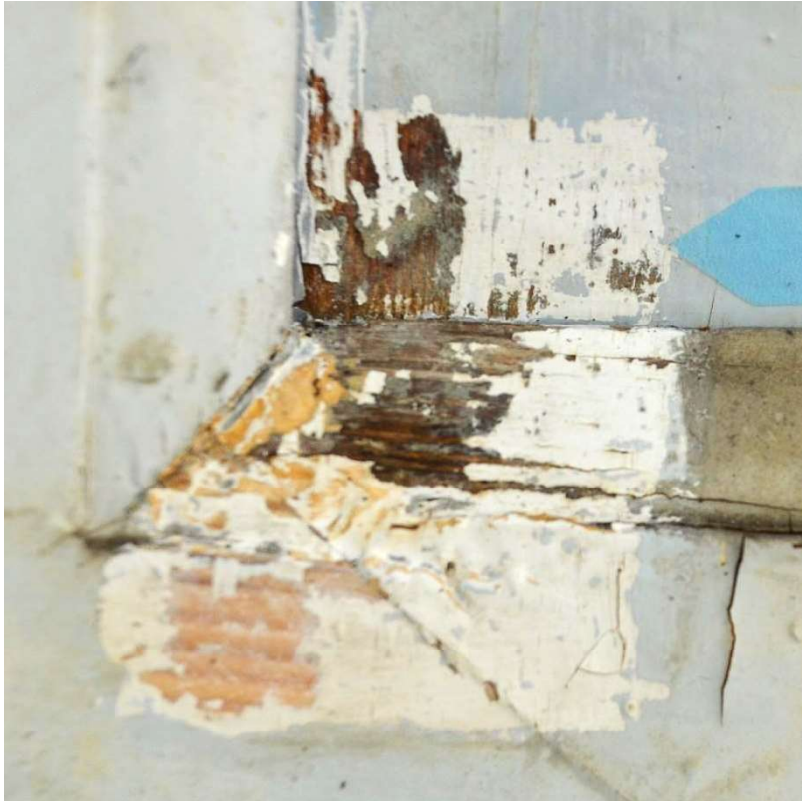
4.3.1.18. Odkrywka nr A18

nr odkrywki	A18	
Lokalizacja	Strefa górna kondygnacji ambony – tonda w płycinach, część wschodnia	
Opis miejsca	Trzecie tondo od zachodu, zewnętrzny ćwierćwałek obramienia płyciny	
Układ warstw od góry z opisem		
nr	Opis	Faza chronologiczna
8.	Jasnoszara	VI
7	Biała	VI
5-6.	Szara	V
4.	Brązowa	II
3.	Błękitna	II
2.	Biel o ciepłym odcieniu	II
1.	Drewno	II

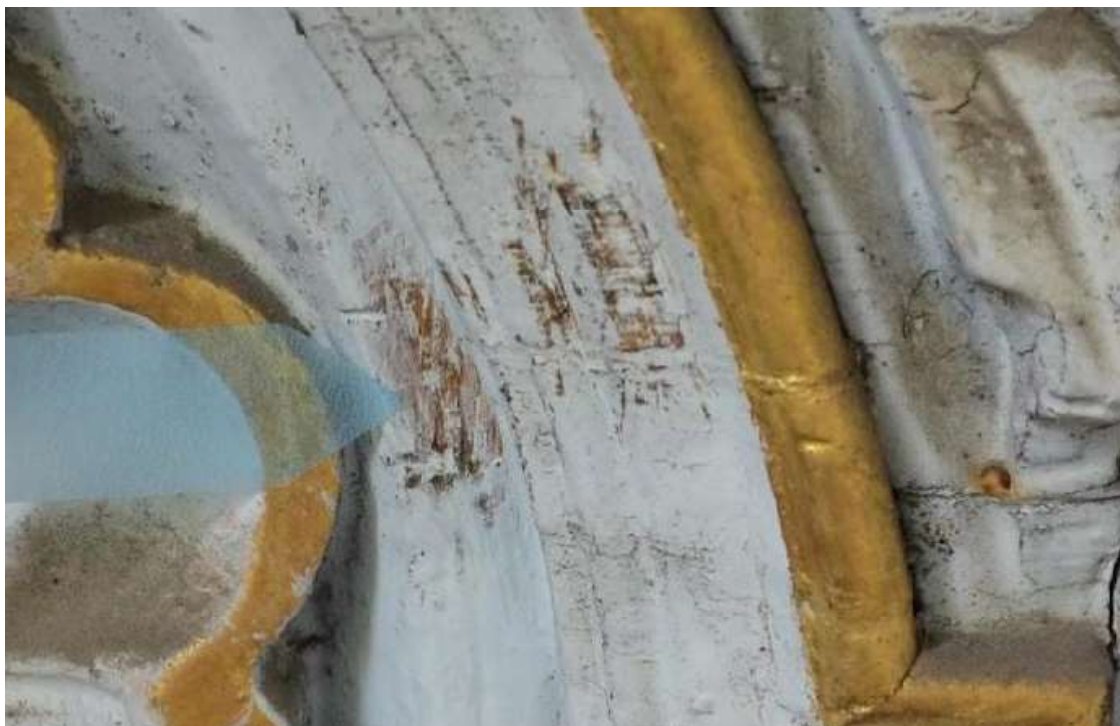
4.3.1.19. Odkrywka nr A19

nr odkrywki	A19	
Lokalizacja	Strefa dolna kondygnacji ambony, część wschodnia	
Opis miejsca	Trzynasta nisza od zachodu, obramienie niszy, prawa strona półkolistego zwieńczenia	
Układ warstw od góry z opisem		
nr	Opis	Faza chronologiczna
1.	Jasnoszara	VI
2.	Biel	VI
3.	Drewno	I - 1707 r.
