DOKUMENTACJA POWYKONAWCZA

BADAŃ KONSERWATORSKICH

Ambona zewnętrzna z 1707 r. wraz z kruchtą i przybudówką drewnianą przy ścianie południowej kościoła p.w. Bożego Ciała w Gdańsku (XIV-XVIII w.), przy ul. 3 Maja 19 w Gdańsku (woj. pomorskie).

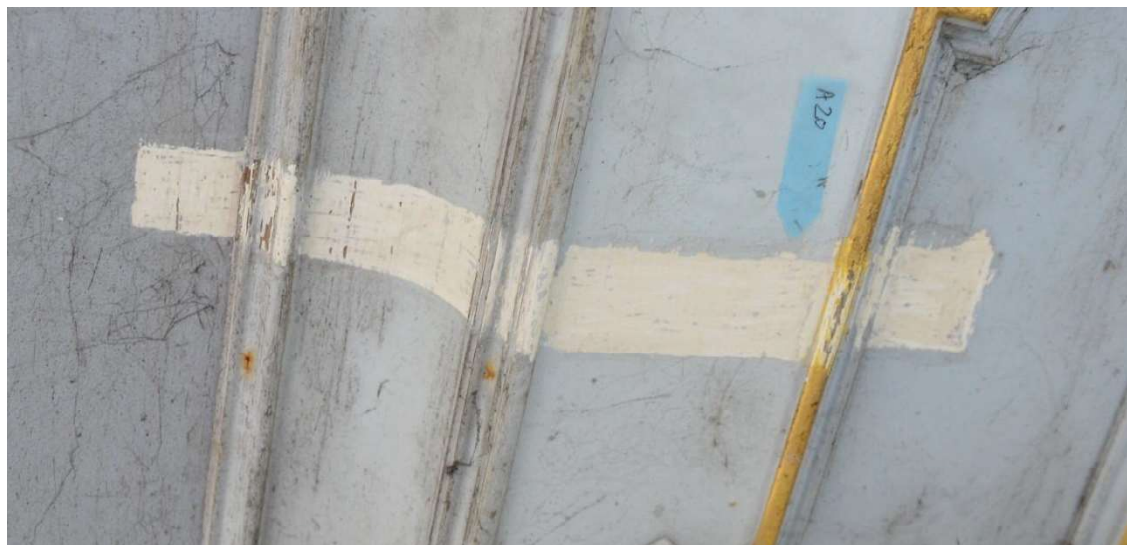
4.3.1.20. Odkrywka nr A20

nr odkrywki	A20	
Lokalizacja	Podniebie baldachimu	
Opis miejsca	Wewnętrzna górna płycina	
Układ warstw od góry z opisem		
nr	Opis	Faza chronologiczna
1.	Jasnoszara	VI
2.	Ciemnoszara? (w płycinie)	VI
3.	Biel	VI
4.	Biel o ciepłym odcieniu	III lub V
5.	Drewno	I

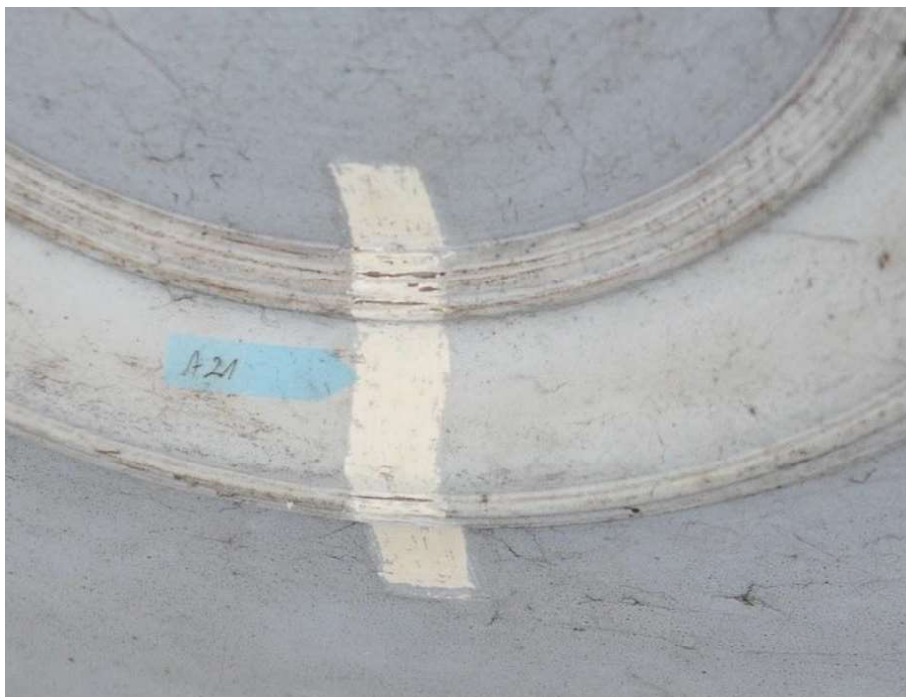
4.3.1.21. Odkrywka nr A21

nr odkrywki	A21	
Lokalizacja	Podniebie baldachimu	
Opis miejsca	Wewnętrzna płycnia	
Układ warstw od góry z opisem		
nr	Opis	Faza chronologiczna
1.	Jasnoszara	VI
2.	Ciemnoszara? (w płycinie)	VI
3.	Biel	VI
4.	Biel o ciepłym odcieniu	III lub V
5.	Drewno	I

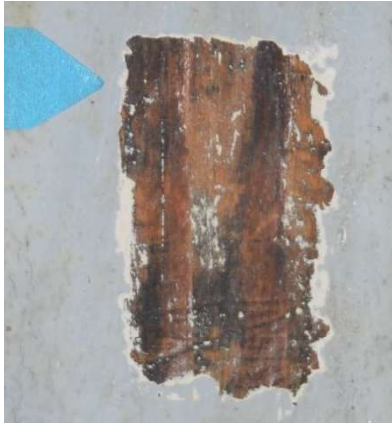
4.3.1.22. Odkrywka nr A22

nr odkrywki	A22	
Lokalizacja	Drzwi – strona zewnętrzna	
Opis miejsca	Wewnętrzna górna płycina drzwi	
Układ warstw od góry z opisem		
nr	Opis	Faza chronologiczna
4.	Jasnoszara (o chłodnym odcieniu)	VI
3.	Biel (zidentyfikowana b.cynkowa i tytanowa)	VI
2.	Czerń	II
1.	Drewno	I

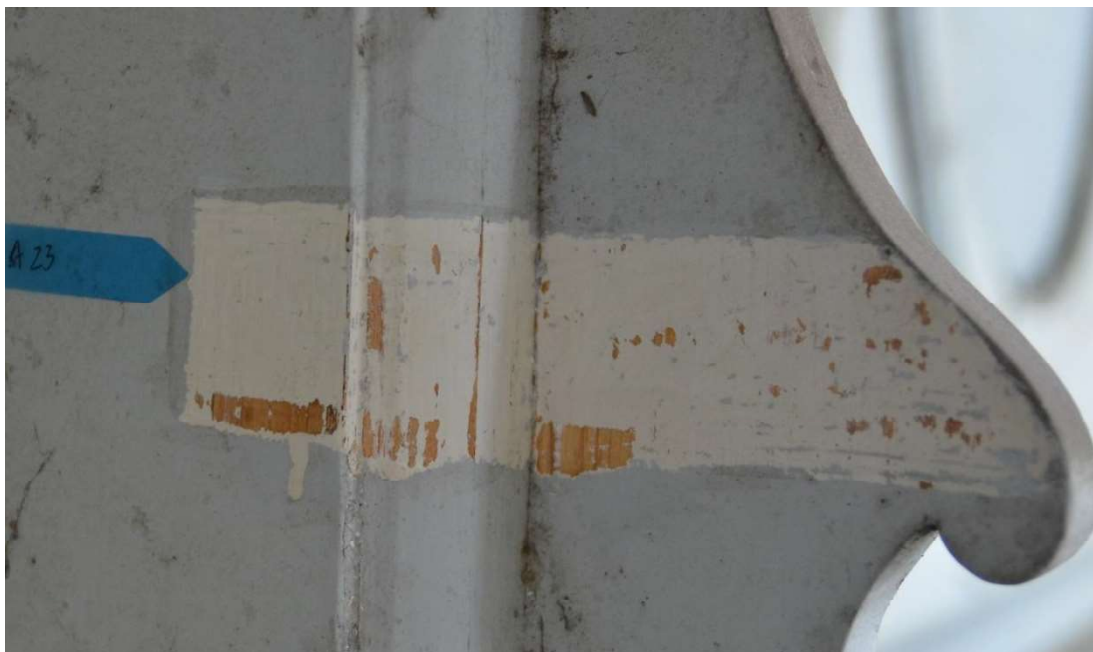
4.3.1.23. Odkrywka nr A23

nr odkrywki	A23	
Lokalizacja	Drzwi – strona zewnętrzna	
Opis miejsca	Wewnętrzna część ornamentu (prawy) flankującego drzwi	
Układ warstw od góry z opisem		
nr	Opis	Faza chronologiczna
1.	Jasnoszara	VI
2.	Ciemnoszara	VI
3.	Biel	VI
4.	Biel o ciepłym odcieniu	III lub V
5.	Drewno	II

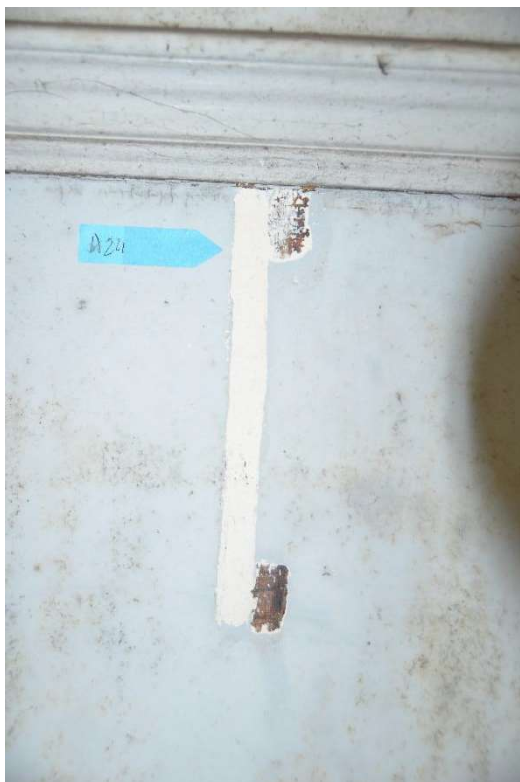
4.3.1.24. Odkrywka nr A24

nr odkrywki	A24	
Lokalizacja	Drzwi – strona zewnętrzna	
Opis miejsca	Wewnętrzna górna płycina drzwi	
Układ warstw od góry z opisem		
nr	Opis	Faza chronologiczna
1.	Jasnoszara	VI
2.	Biel	VI
3.	Czerń	II
4.	Drewno	II

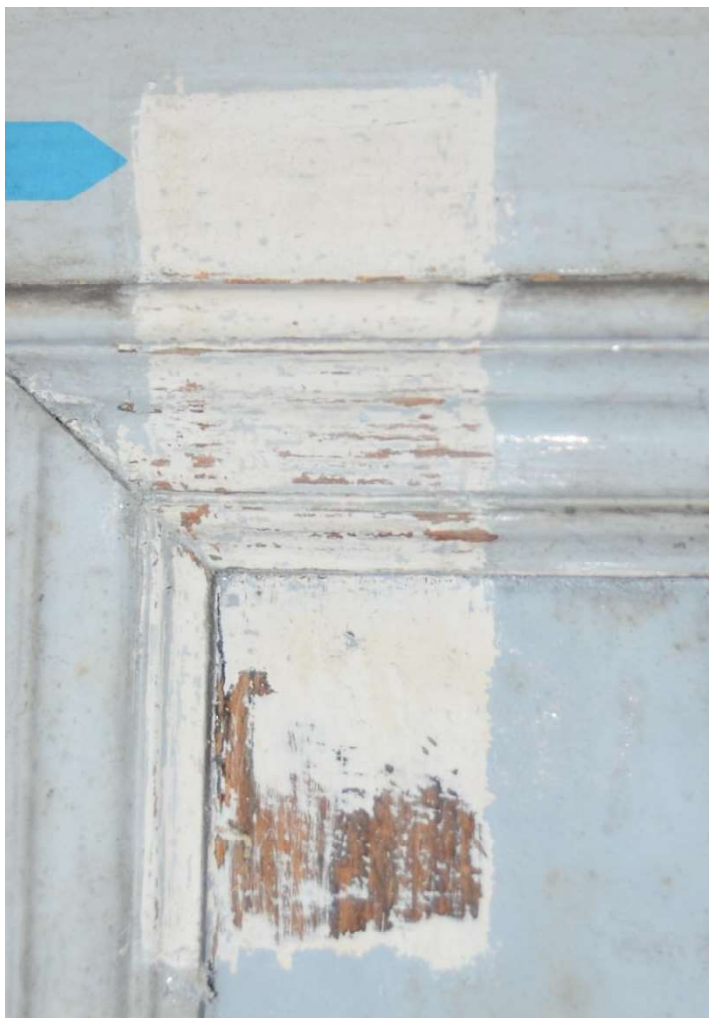
4.3.1.25. Odkrywka nr A25

nr odkrywki	A25	
Lokalizacja	Drzwi – strona zewnętrzna	
Opis miejsca	Lewy górny narożnik płyciny wewnętrznej i obramienia płyciny.	
Układ warstw od góry z opisem		
nr	Opis	Faza chronologiczna
1.	Jasnoszara	VI
2.	Biel	VI
3.	Biel o ciepłym odcieniu	III lub V
4.	Drewno	II

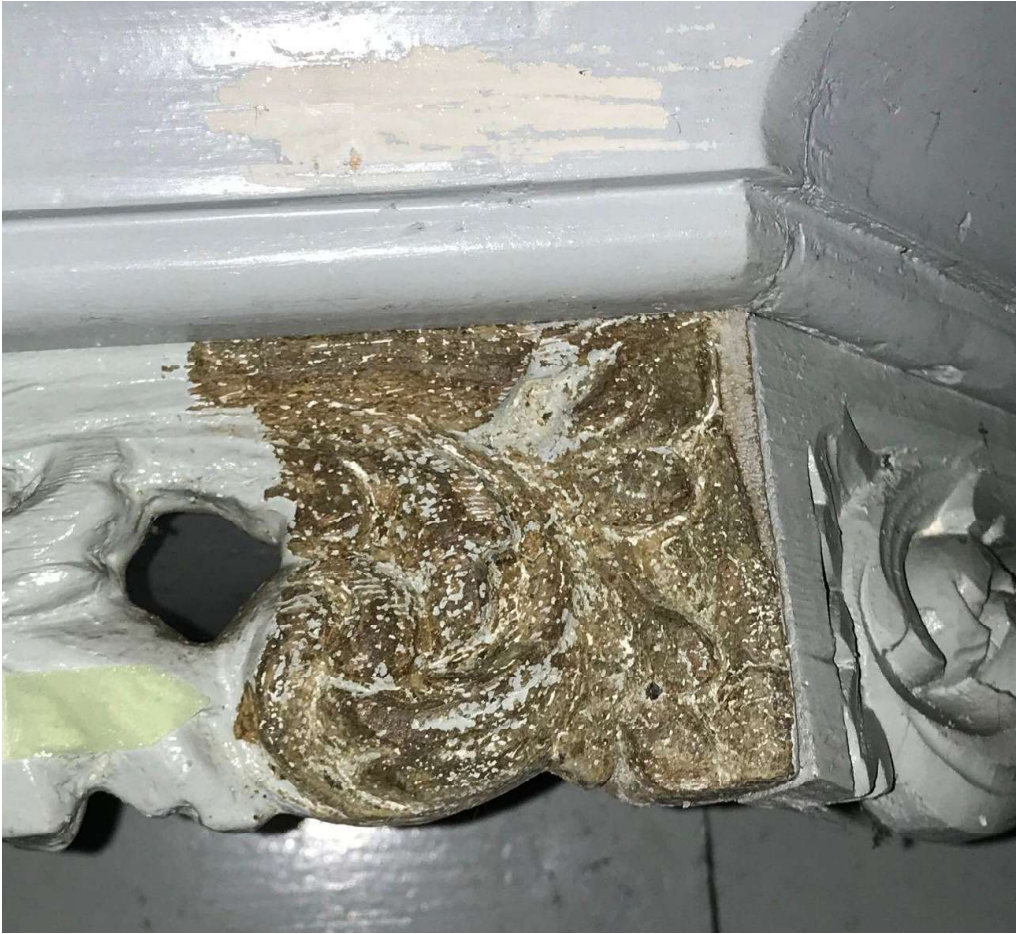
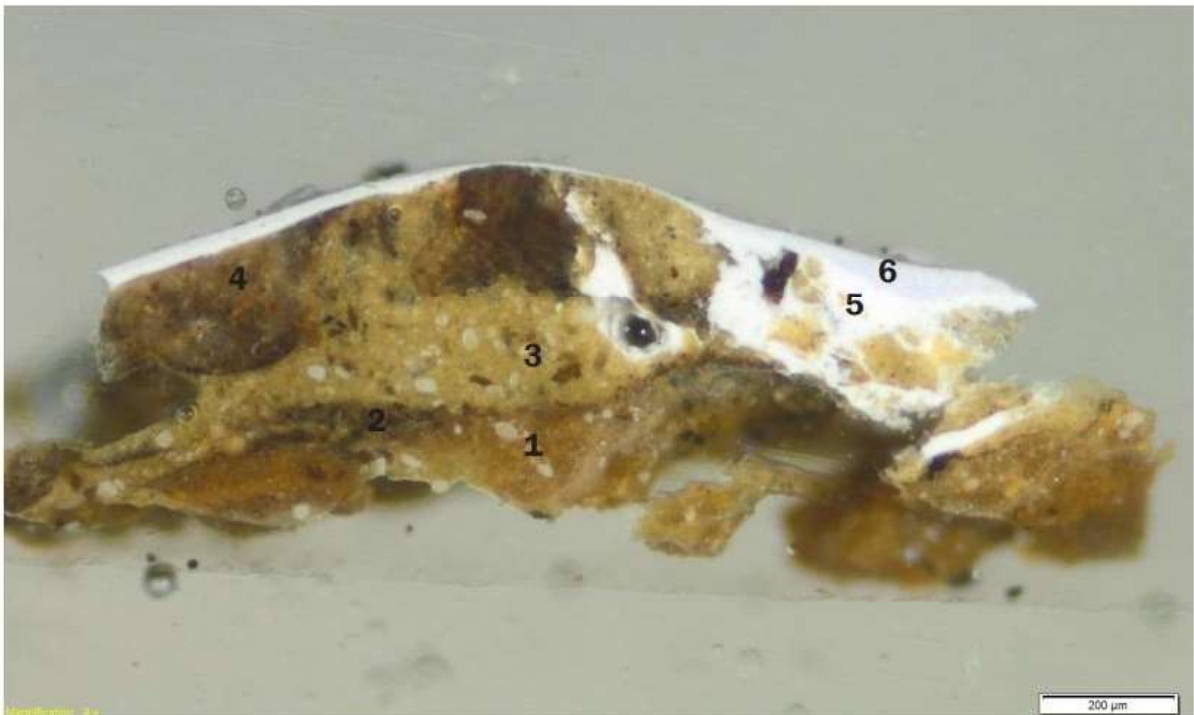
4.3.2.26 Odkrywka nr 26

Fotografia przekroju poprzecznego próbki, powiększenie x40. Liczbami oznaczono kolejne warstwy.

nr odkrywki	26	
Lokalizacja	Baldachim -ornament	
Opis miejsca	Prawa strona ornamentu znajdującego się we wnętrzu ambony.	
Układ warstw od góry z opisem		
nr	Opis	Faza chronologiczna
6.	Jasnoszara	VI
5.	Biel	VI
4.	Ugrowa ciemna	II
3.	Żółta	I
2.	Szarość oliwkowa	I
1.	Ugrowa	I
0.	Drewno	I - 1707 r.

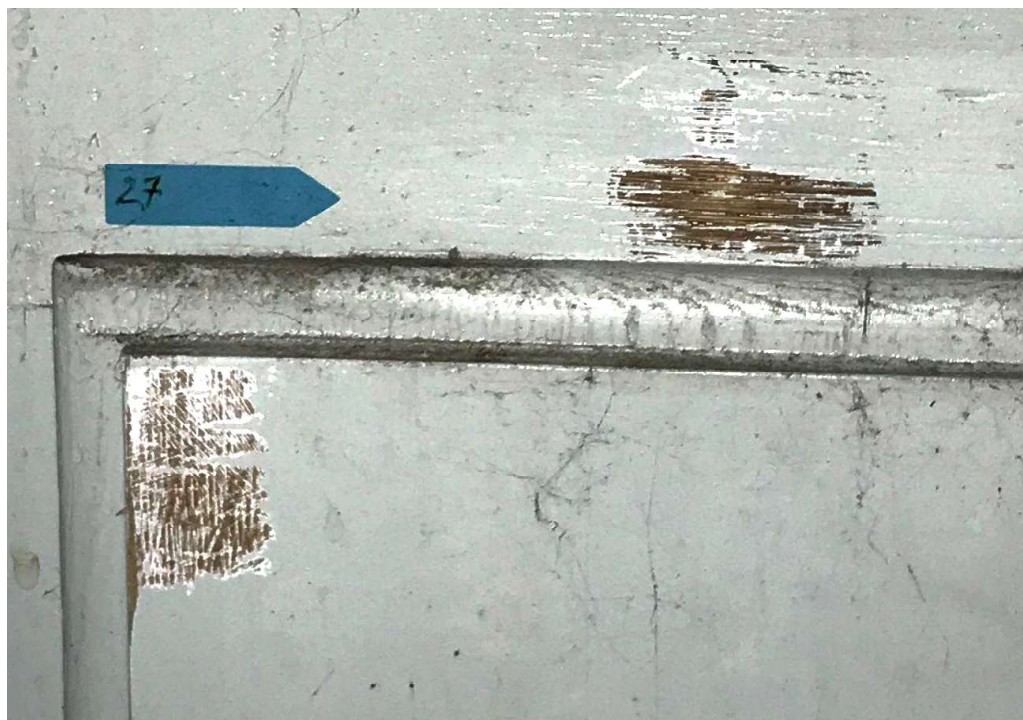
4.3.2.27 Odkrywka nr 27

nr odkrywki	27	
Lokalizacja	Strefa dolna kondygnacji ambony, część zachodnia	
Opis miejsca	Wnętrze ambony - pierwsza płyca licząc od drzwi, lewy górny narożnik.	
Układ warstw od góry z opisem		
nr	Opis	Faza chronologiczna
1.	Jasnoszara	VI
2.	Biel	VI
3.	Drewno	I - 1707

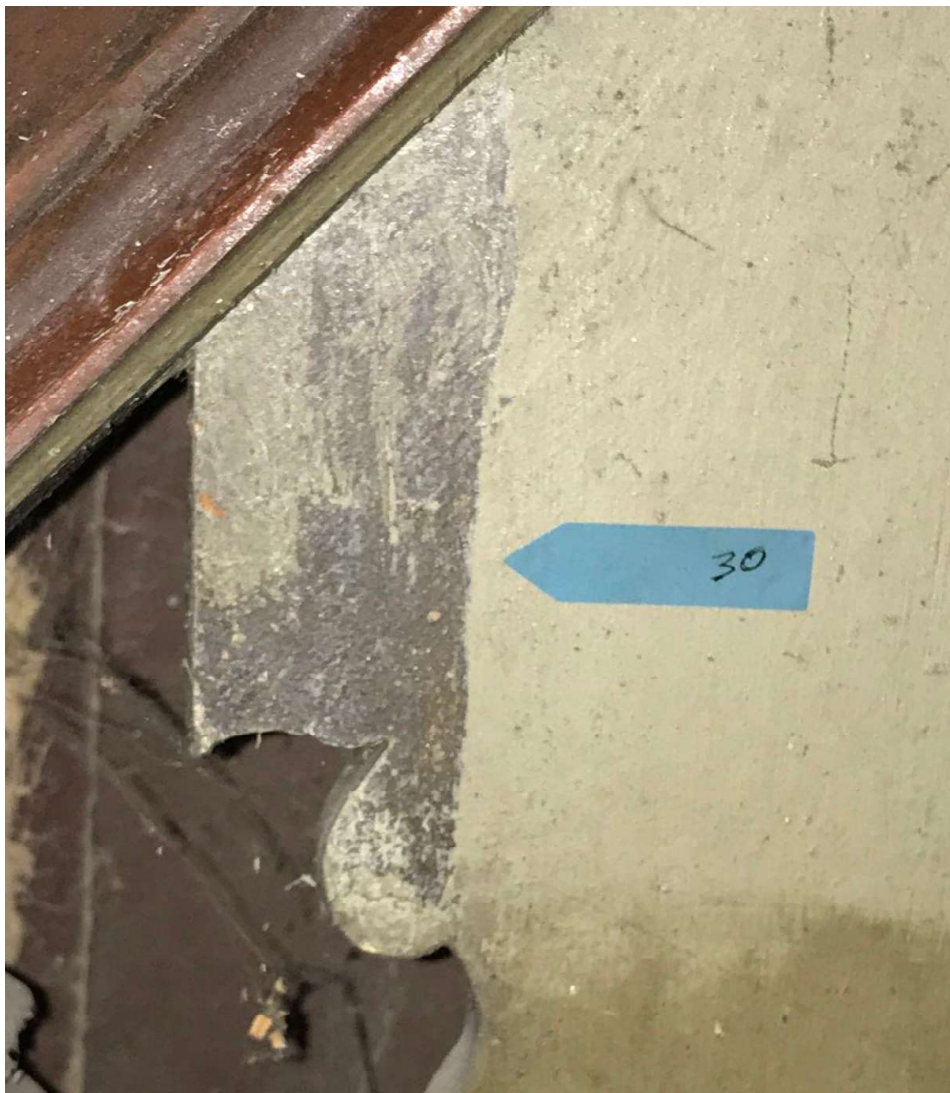
4.3.3.30 Odkrywka nr 30

nr odkrywki	30	
Lokalizacja	Klatka schodowa - balustrada	
Opis miejsca	Tralka	
Układ warstw od góry z opisem		
nr	Opis	Faza chronologiczna
1.	Zieleń oliwkowa jasna z ciepłym laserunkiem	V
2.	Zieleń oliwkowa ciemna	IV
3.	Biel - miejscami	III
4.	Ciemna zielono-brązowa (marmoryzacja?)	II
5.	Drewno	II

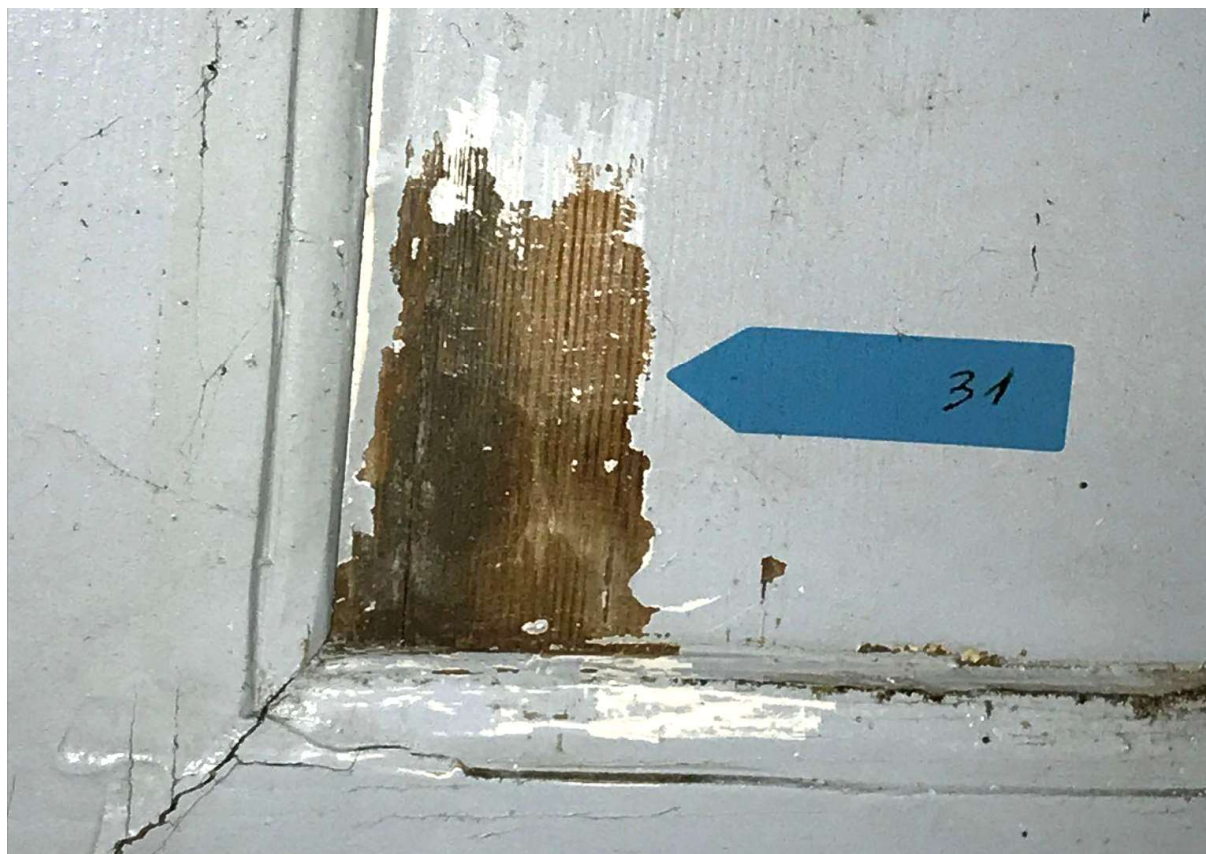
4.3.3.31 Odkrywka nr 31

nr odkrywki	31	
Lokalizacja	Strefa górna kondygnacji ambony - wewnątrz ambony	
Opis miejsca	Płycina w górnej kondygnacji	
Układ warstw od góry z opisem		
nr	Opis	Faza chronologiczna
1.	Jasnoszara	VI
2.	Biel	VI
3.	Drewno	II

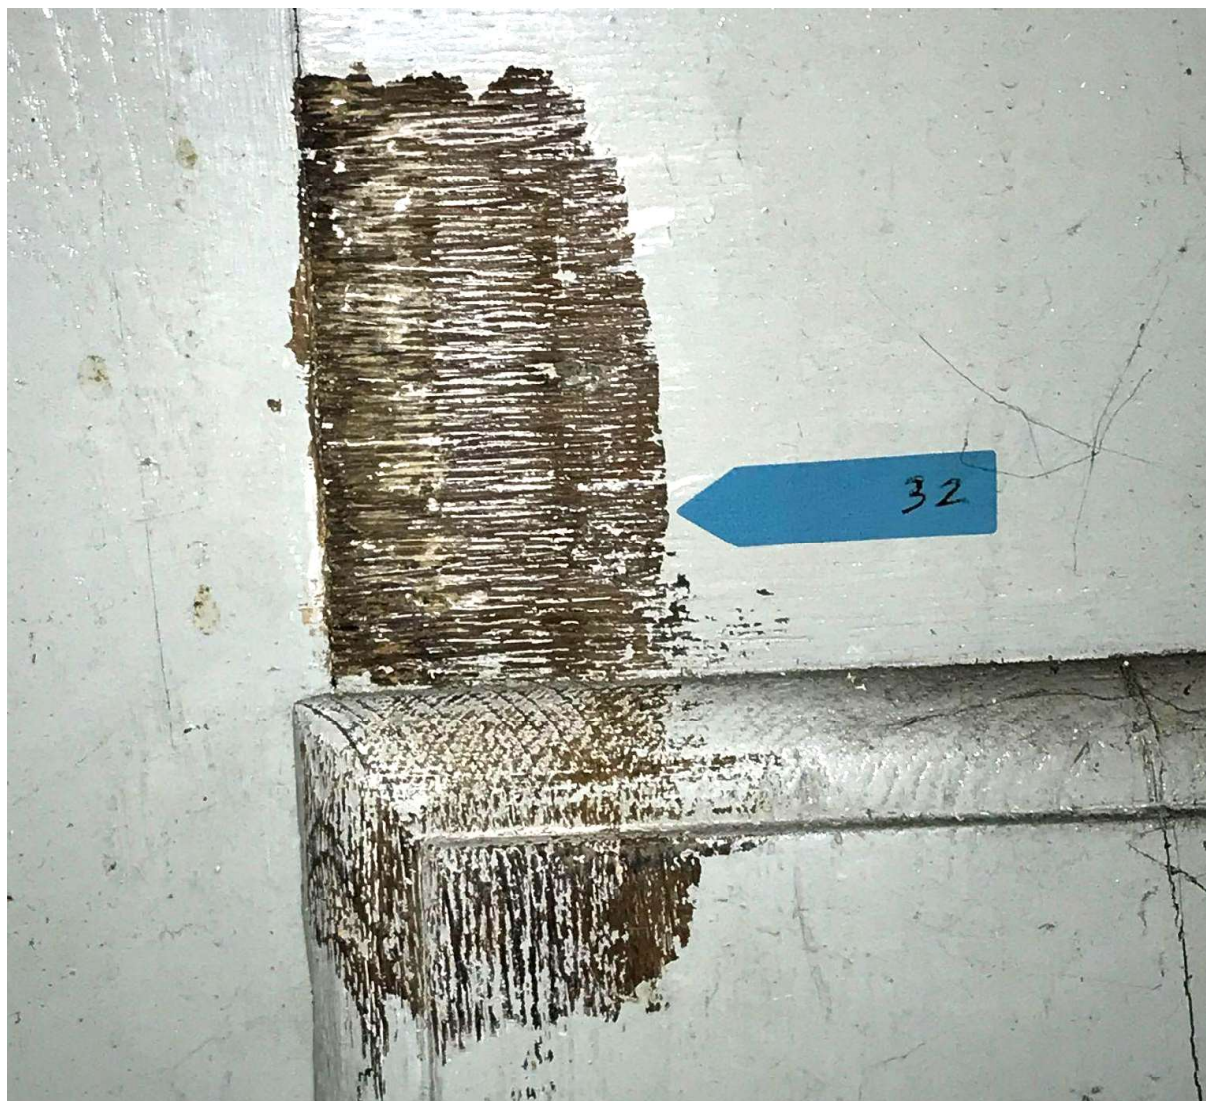
4.3.3.32 Odkrywka nr 32

nr odkrywki	32	
Lokalizacja	Strefa dolna kondygnacji ambony - wewnątrz ambony	
Opis miejsca	Pierwsza płytna od strony wschodniej (licząc od drzwi prowadzących do kosza ambony).	
Układ warstw od góry z opisem		
nr	Opis	Faza chronologiczna
1.	Jasnoszara	VI
2.	Biel	VI
3.	Drewno	I - 1707 r.

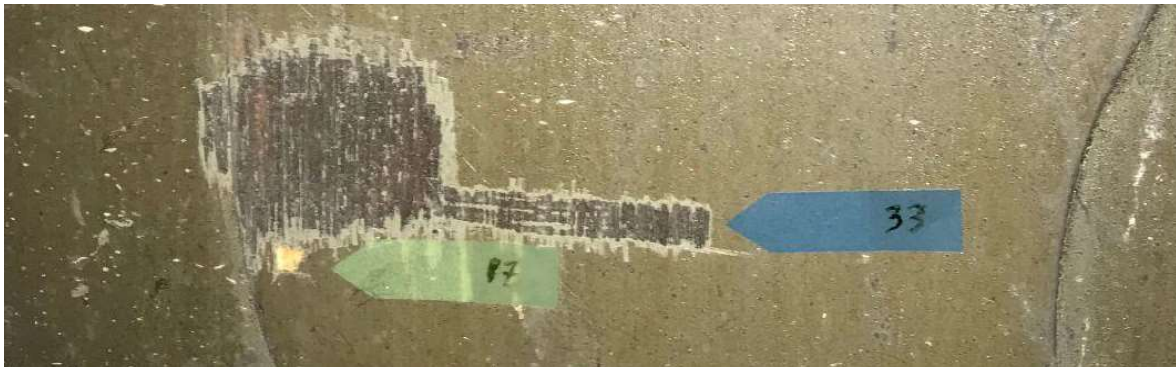
4.3.3.33 Odkrywka nr 33

Fotografia przekroju poprzecznego próbki, powiększenie x200. Liczbami oznaczono kolejne warstwy.

nr odkrywki	33	
Lokalizacja	Klatka schodowa	
Opis miejsca	Balustrada - spocznik schodów prowadzących na ambonę (na balustradzie po prawej)	
Układ warstw od góry z opisem		
nr	Opis	Faza chronologiczna
4.	Zieleń ciepła - laserunek	V
3.	Zieleń oliwkowa jasna	III-V
2.	Brązowo-zielona	II
1.	Drewno	II

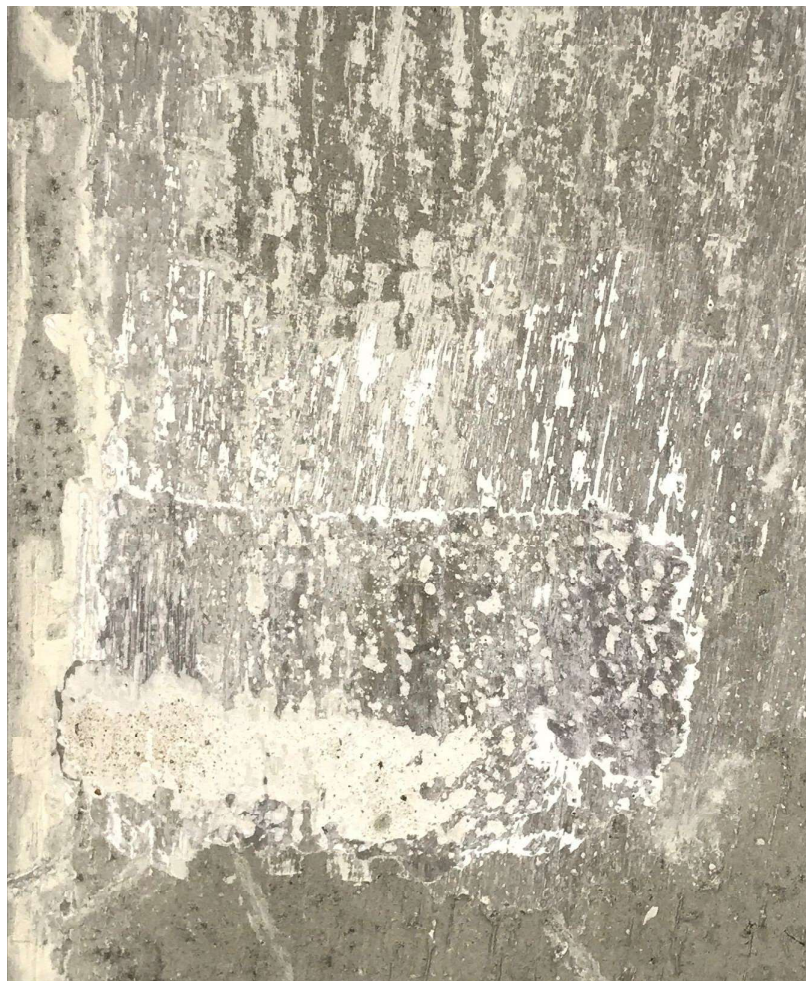
4.3.4.35 Odkrywka nr 35

nr odkrywki	35	
Lokalizacja	Ściana wschodnia - wnętrze ambony na piętrze	
Opis miejsca	Blisko narożnika ze ścianą północną.	
Układ warstw od góry z opisem		
nr	Opis	Faza chronologiczna
1.	Pobiałą brudna	VI (XII)
2.	Pobiałą żółta	V (XI)
3.	Pobiałą brudna (lub pobiałą+szarość)	III-IV? (X?)
4.	Szarość	I-II? (IX?)
5.	Pobiałą żółta	I-II? (IX?)
6.	Tynk	I-II ? (IX?)

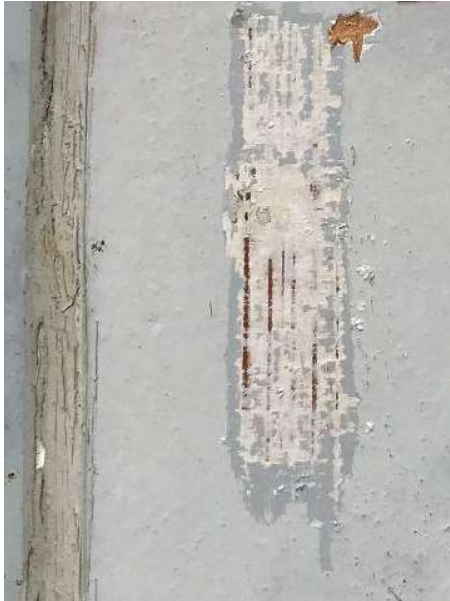
4.3.5.36 Odkrywka nr 36

Fotografia przekroju poprzecznego próbki, powiększenie x100. Liczbami oznaczono kolejne warstwy.

nr odkrywki	36	
Lokalizacja	Ściana wschodnia kruchty	
Opis miejsca	Prawy bok ściany - ramiak przylegający do ściany kościoła	
Układ warstw od góry z opisem		
nr	Opis	Faza chronologiczna
1.	Jasnoszara	VI
2.	Ciemnoszara	VI
3.	Biel	VI
4.	Drewno	II

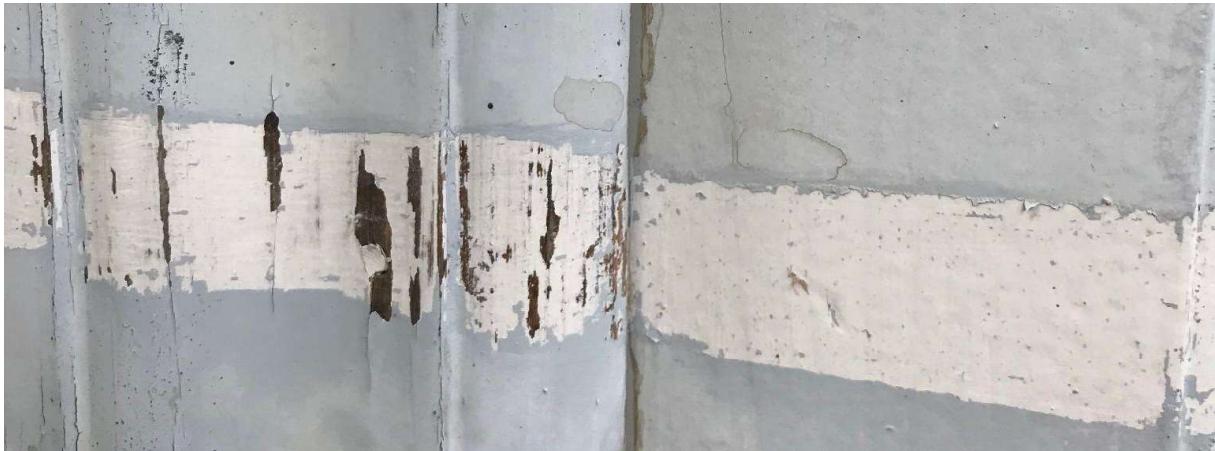
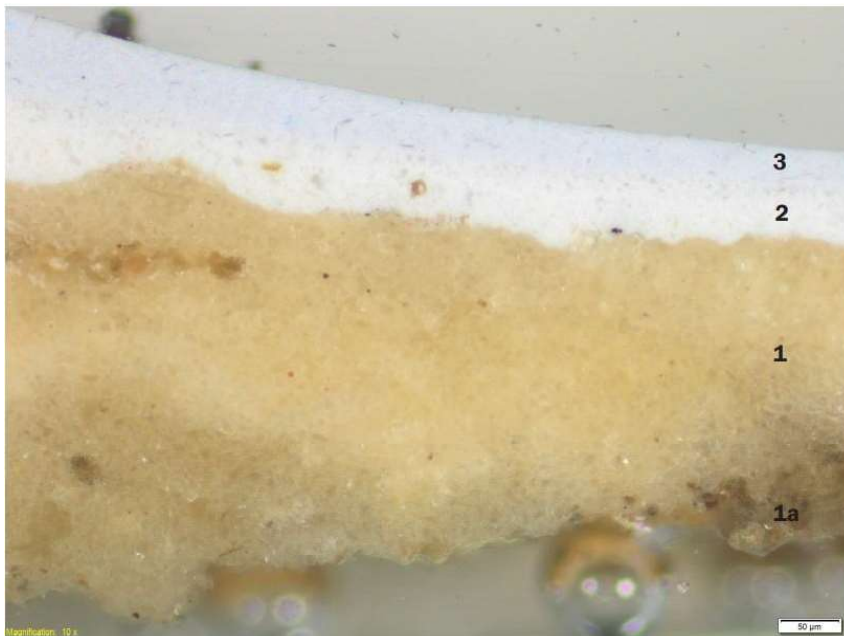
4.3.6.38 Odkrywka nr 38

Fotografia przekroju poprzecznego próbki, powiększenie x100. Liczbami oznaczono kolejne warstwy.

nr odkrywki	38	
Lokalizacja	Przybudówka	
Opis miejsca	Obramienie otworu okiennego - prawa strona obramienia.	
Układ warstw od góry z opisem		
nr	Opis	Faza chronologiczna
1.	Jasnoszara	VI
2.	Biała	VI
3.	Żółta (kit?)	V?
4.	Drewno	II

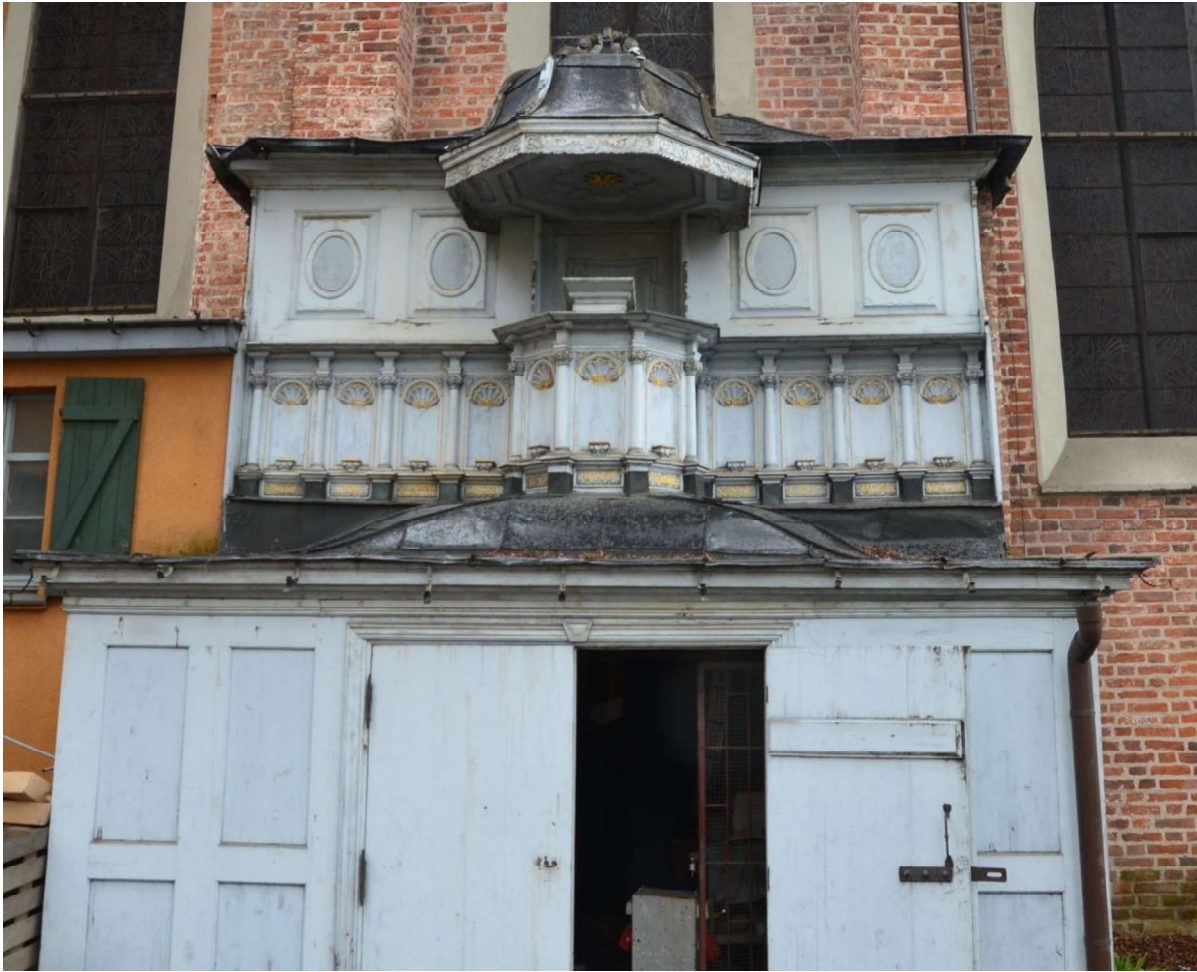
il 1 Ambona i kruchta, stan zachowania przed pracami badawczymi. Fot. A. Faron.

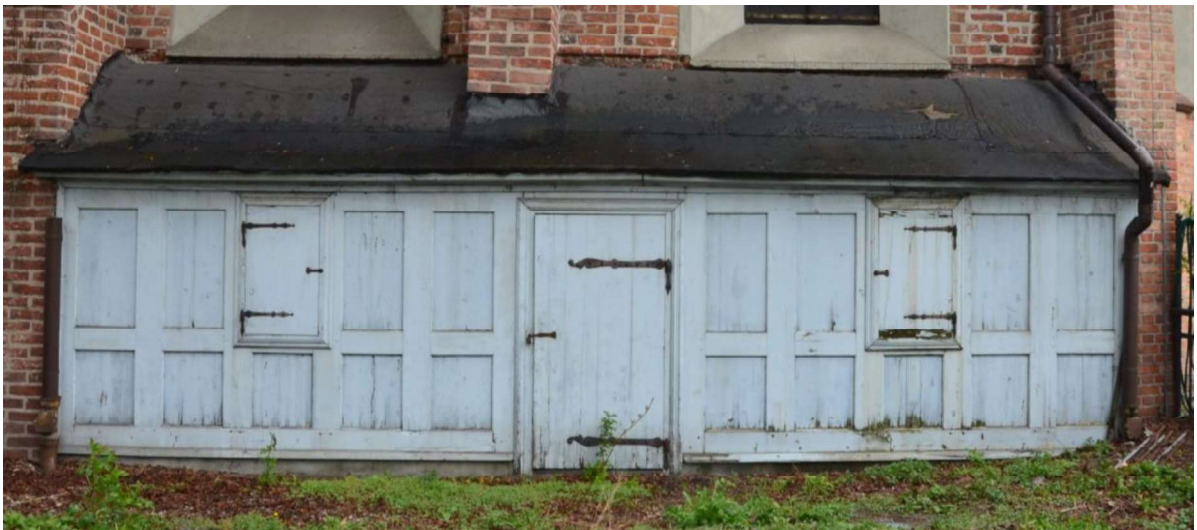
il 2 Przybudówka, stan przed pracami badawczymi. Fot. A. Faron

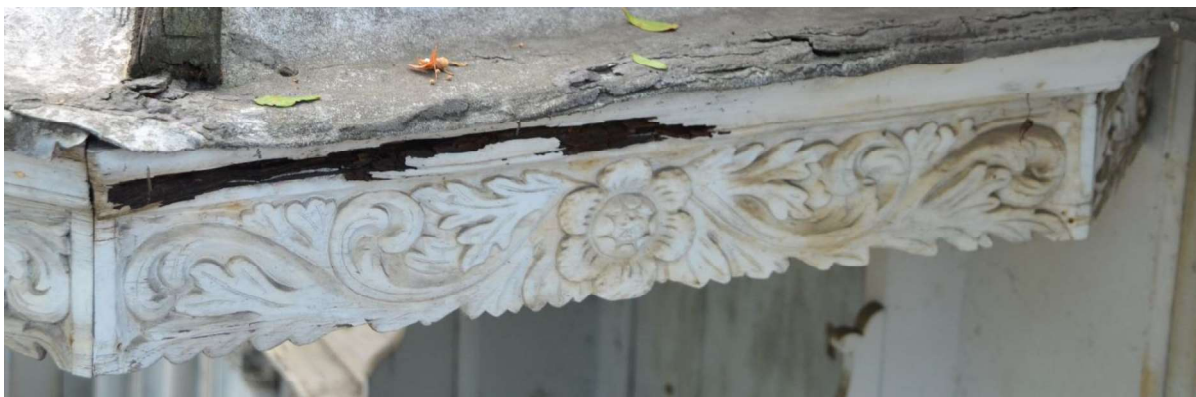
il 3 Duży ubytek drewna w ornamencie baldachimu (od strony wschodniej). Fot. M. Palka

- 4.2. impregnacja (np. Remmers PU-Holzverfe stigung)
- 4.3. uzupełnienie ubytków drewna (np. flek drewniany wg rozpoznanego gatunku)
- 4.4. rekonstrukcja formy rzeźbiarskiej (w koniecznym zakresie; drewno wg rozpoznanego gatunku)

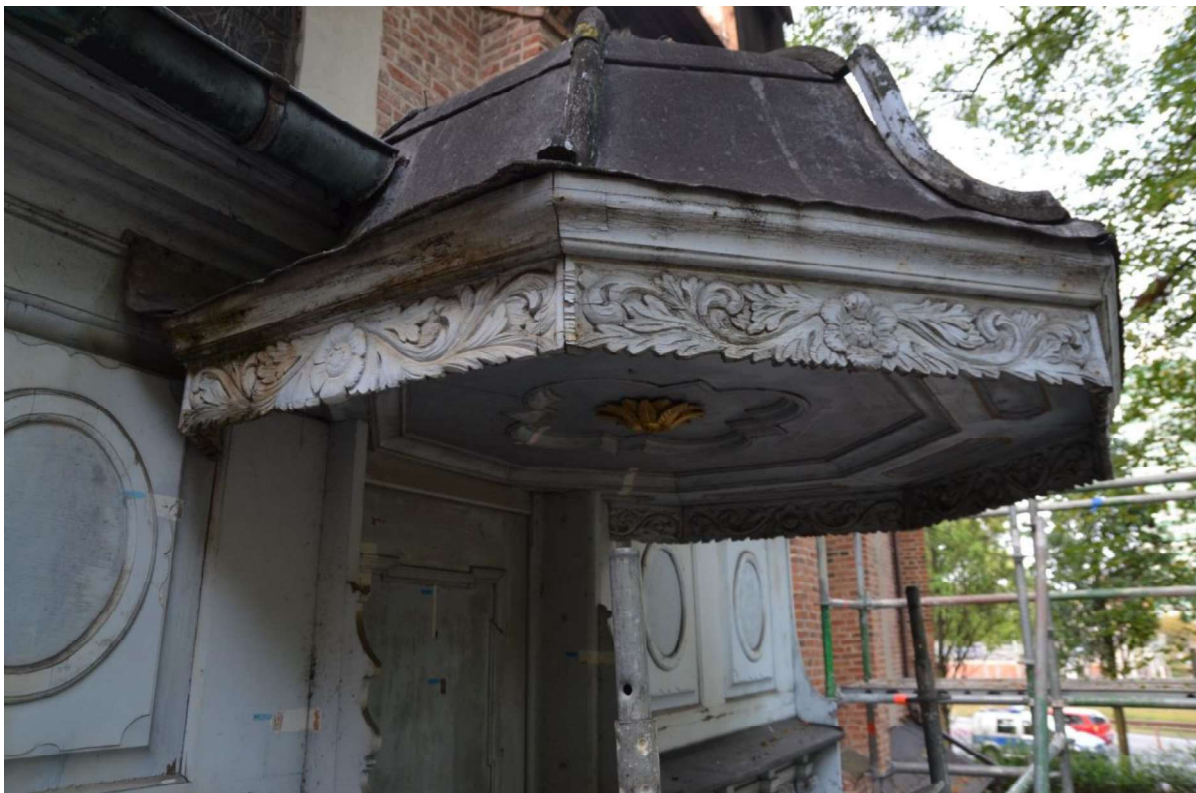
il 4 Baldachim - stan zachowania, widoczne zniszczenia drewna. Fot. M. Palka

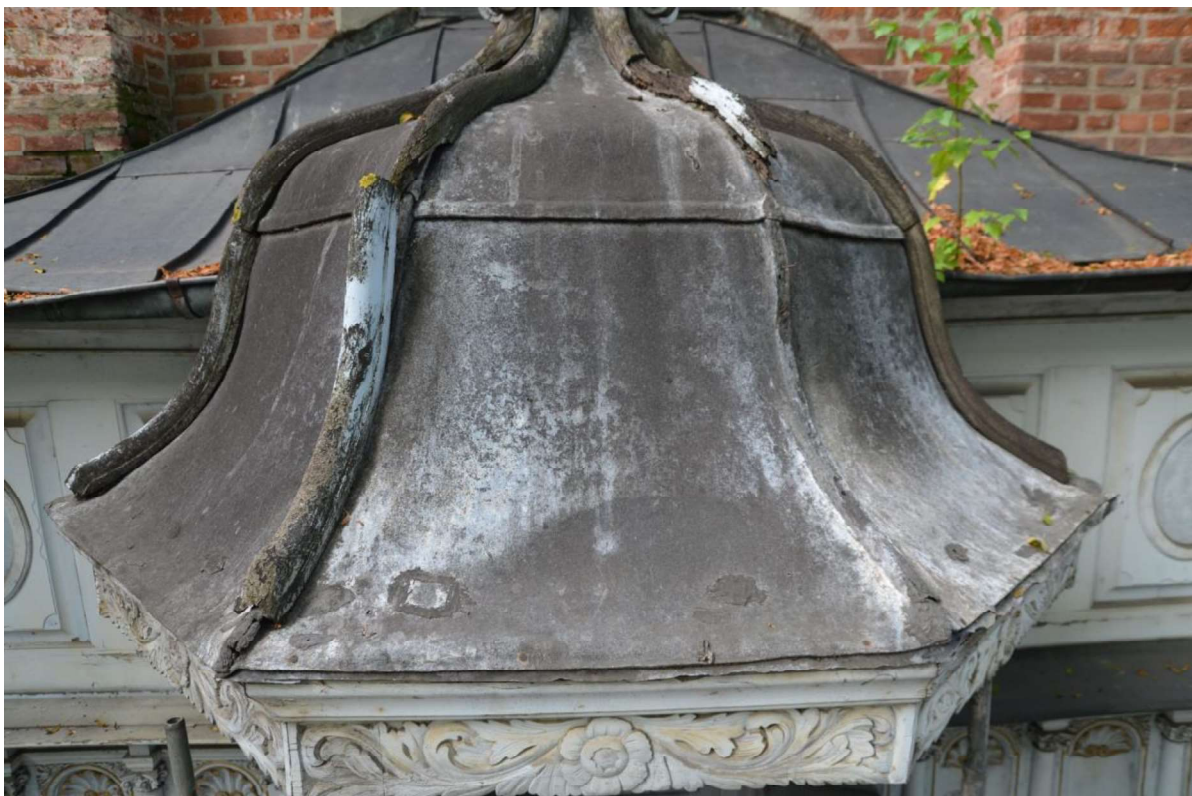
il 5 Zadaszenie baldachimu - widoczne zniszczenia drewnianych elementów. Fot. M.Palka

- 3.8. montaż pokrycia dachowego z blachy płaskiej
4. Wykonanie konserwacji drewnianych elementów zadaszenia baldachimu ambony (oczyszczenie, wzmocnienie, uzupełnienie ubytków drewna, uzupełnienie ubytków warstwy malarskiej, montaż).

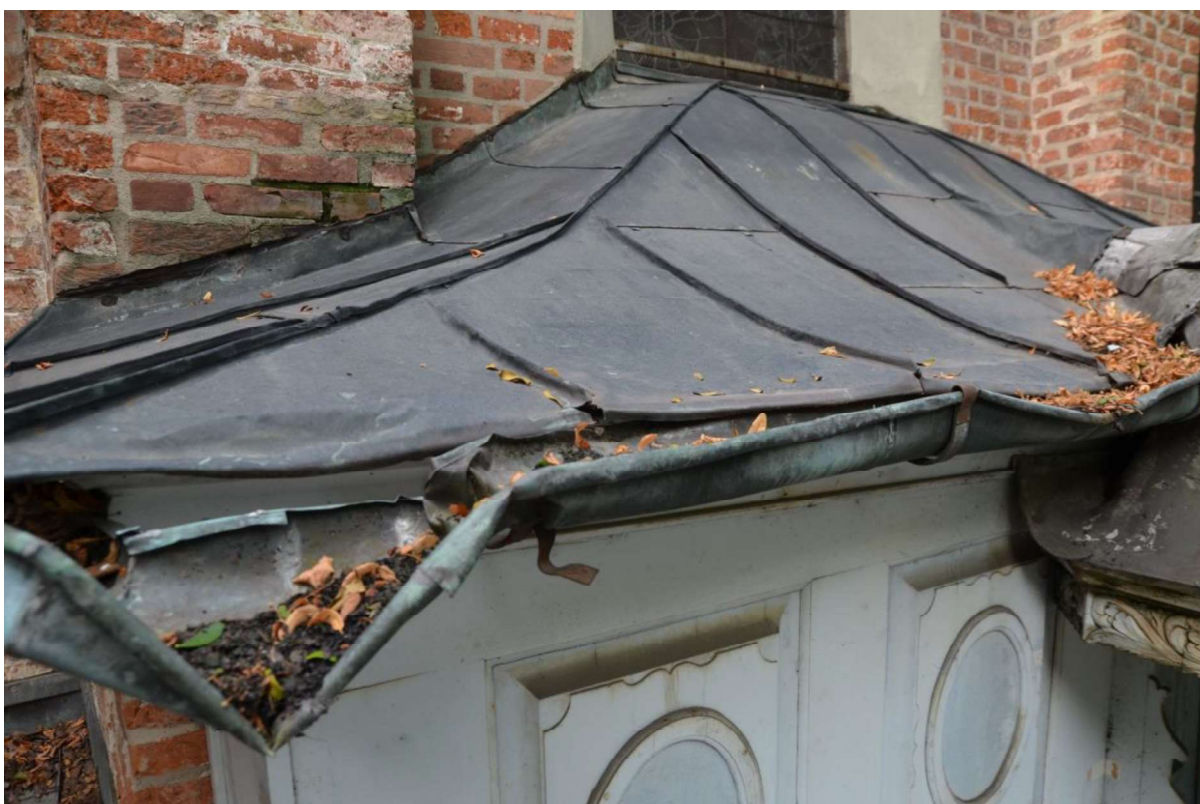
il 6 Dach nad górną częścią ambony - zniszczenia rynny. fot. M. Palka

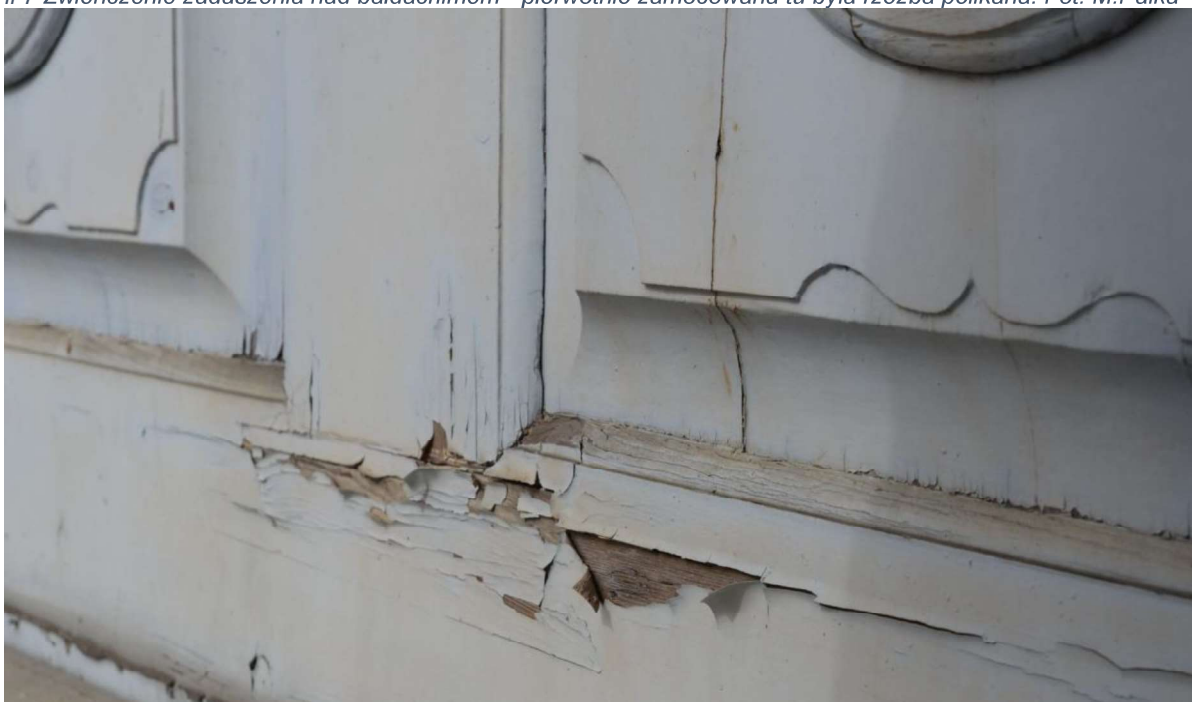
il 8 Góma część ambony - widoczne zniszczenia warstw malarskich. Fot. A. Faron.

- 4.5. uzupełnienie ubytków warstwy malarskiej /rekonstrukcja warstwy malarskiej
- 4.6. zabezpieczenie powierzchni (werniks z żywicy sztucznej)
5. Oczyszczenie i wykonanie napraw stolarskich schodów z kruchty na ambonę.

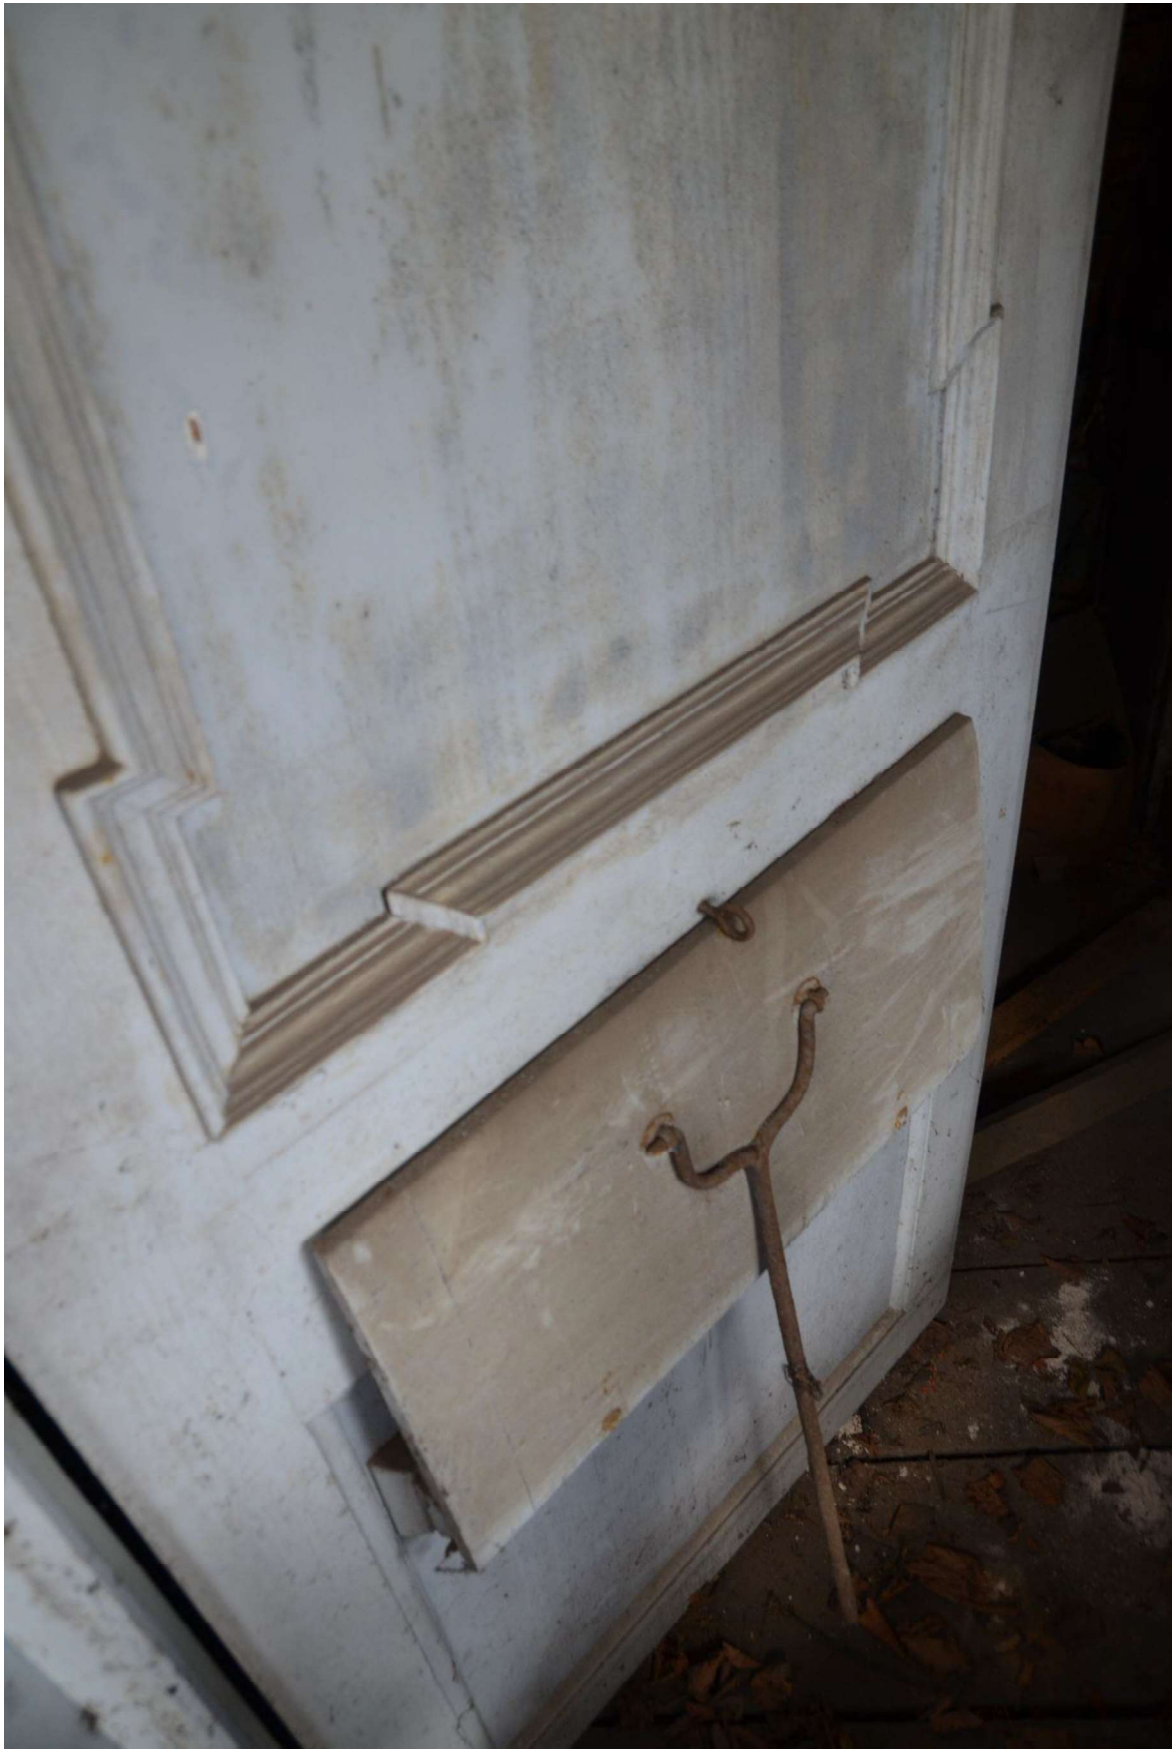
il 9 Zaplecek - wnętrze kosza ambony - drzwi prowadzące do klatki schodowej i pomieszczenia wewnątrz ambony - widoczne zachowane siedzisko. Fot. M. Palka
