DOKUMENTACJA POWYKONAWCZA

BADAŃ KONSERWATORSKICH

Ambona zewnętrzna z 1707 r. wraz z kruchtą i przybudówką drewnianą przy ścianie południowej kościoła p.w. Bożego Ciała w Gdańsku (XIV-XVIII w.), przy ul. 3 Maja 19 w Gdańsku (woj. pomorskie).

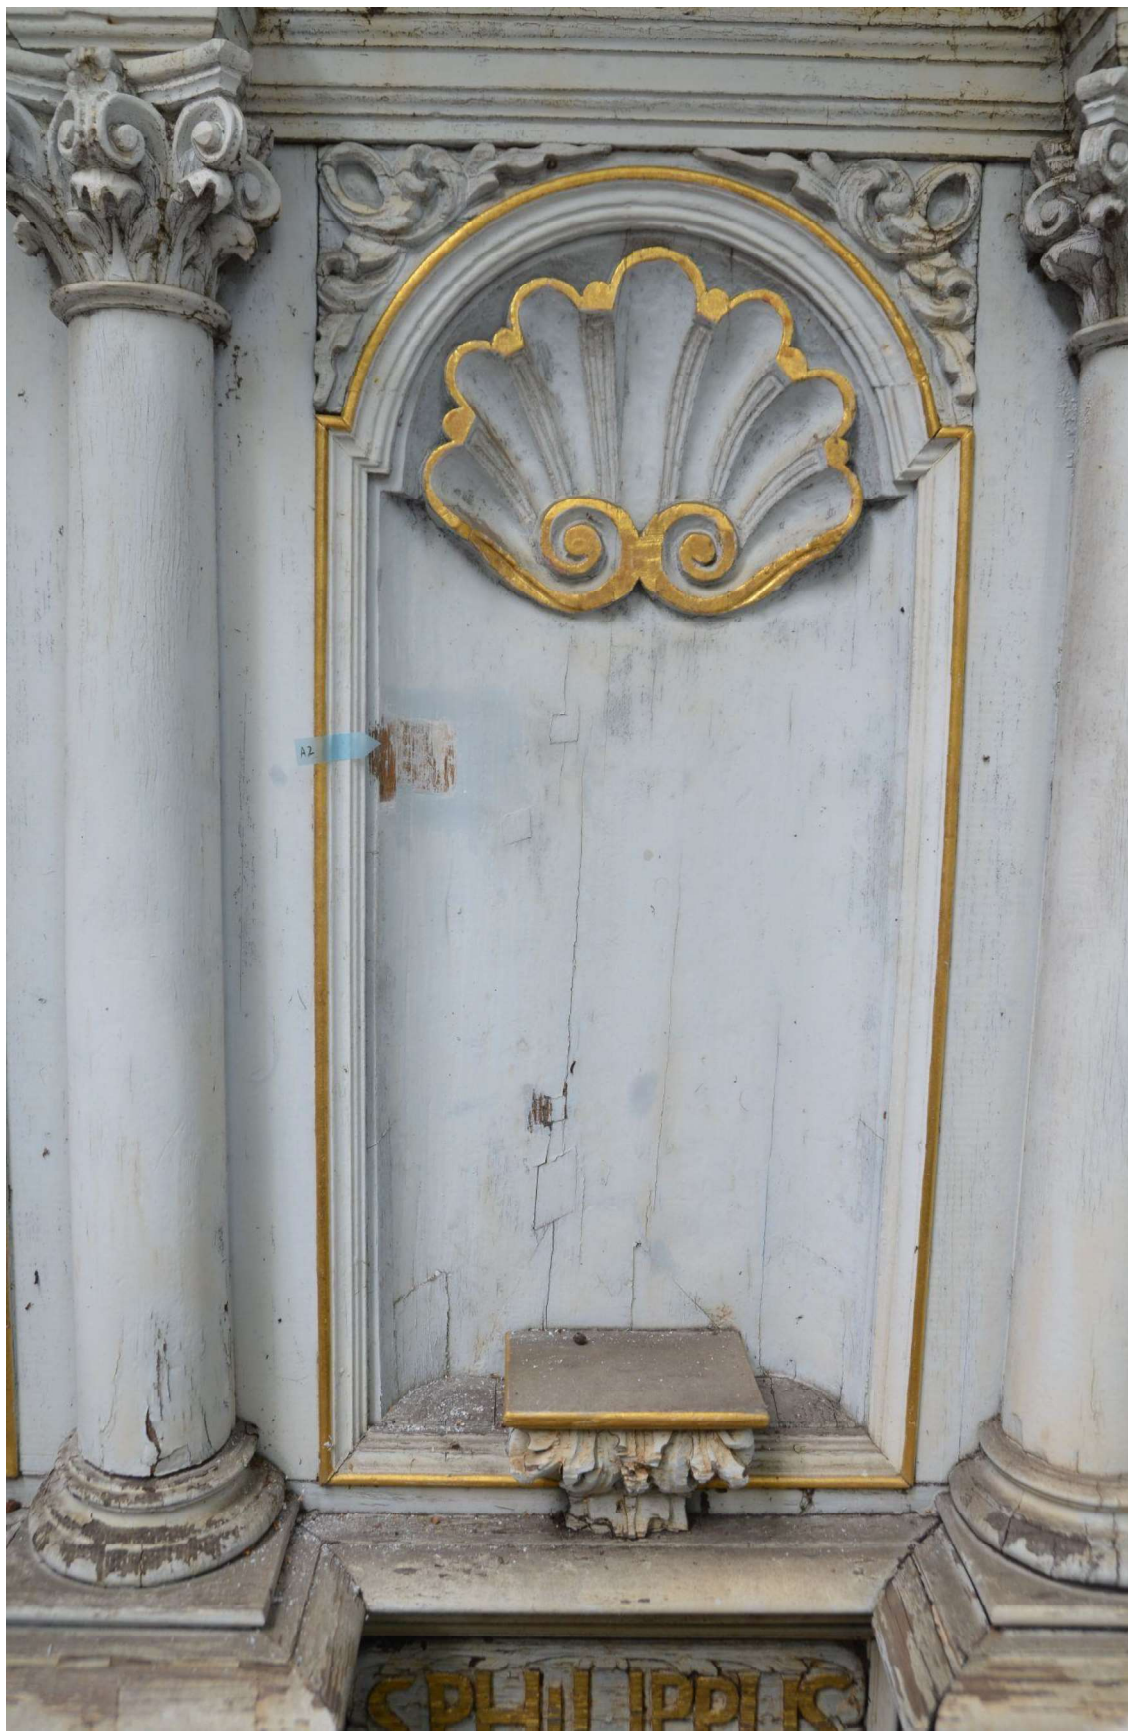
il 10 Detal ambony - nisza. Fot. M.Palka

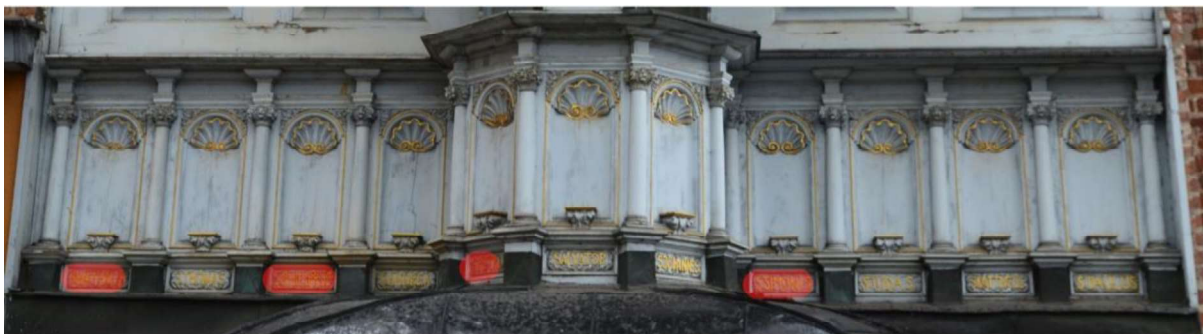
il 11 Ambona - na czerwono zaznaczone wőtómie dodane (zrekonstruowane) napisy (w XIX w.).

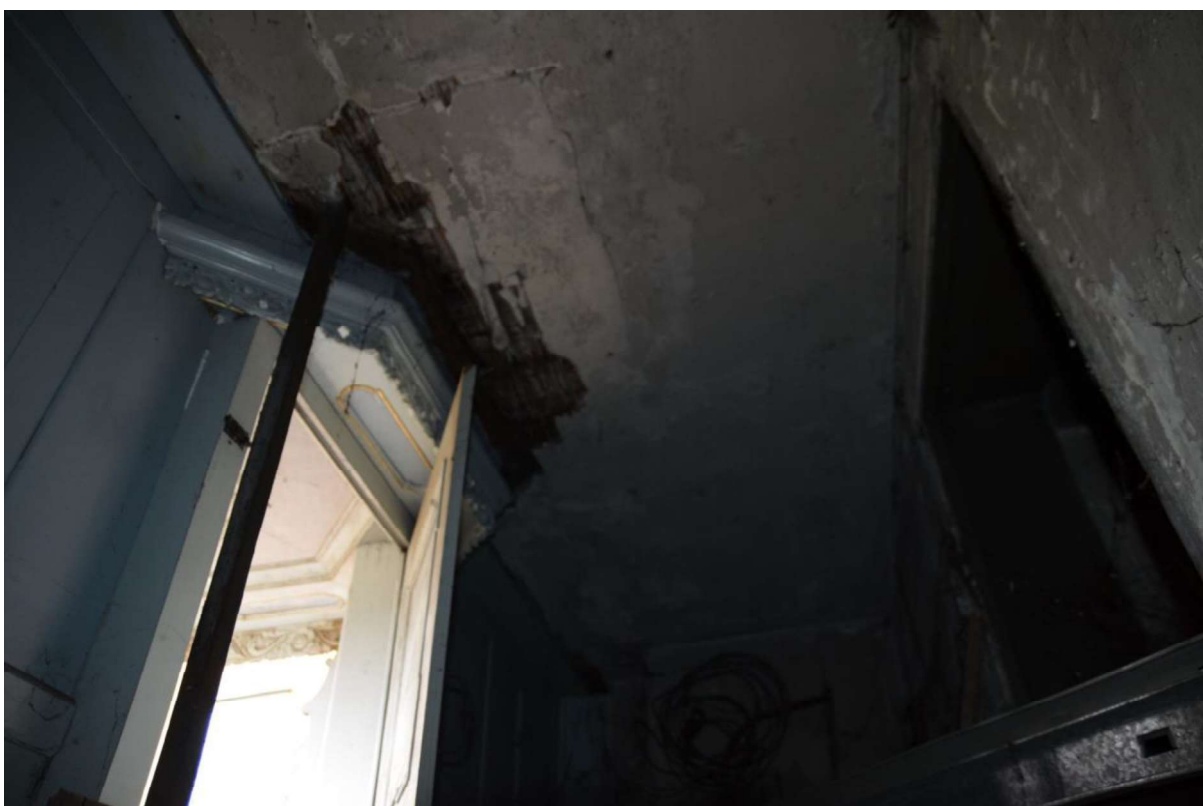
il 12 Wnętrze ambony - widoczna w ubytku na stropie słomiana podbitka. Fot. A.Faron

1. Wykonanie napraw stropu ambony zewnętrznej.
 - 1.1. Demontaż instalacji elektrycznej.
 - 1.2. Usunięcie zdegradowanych warstw tynku i trzciny wg oceny ich stanu zachowania 1.3. ocena stanu zachowania widocznych desek ślepego pułapu.

- 1.8. odtworzenie ślepego pułapu w miejscach zdemontowanych (deski pierwotne w maksymalnym procencie)
 - 1.9. uzupełnienie ubytków tynku na macie trzcinowej (tynk wapienno-piaskowy, mata trzcinowa, klej epoksydowy)

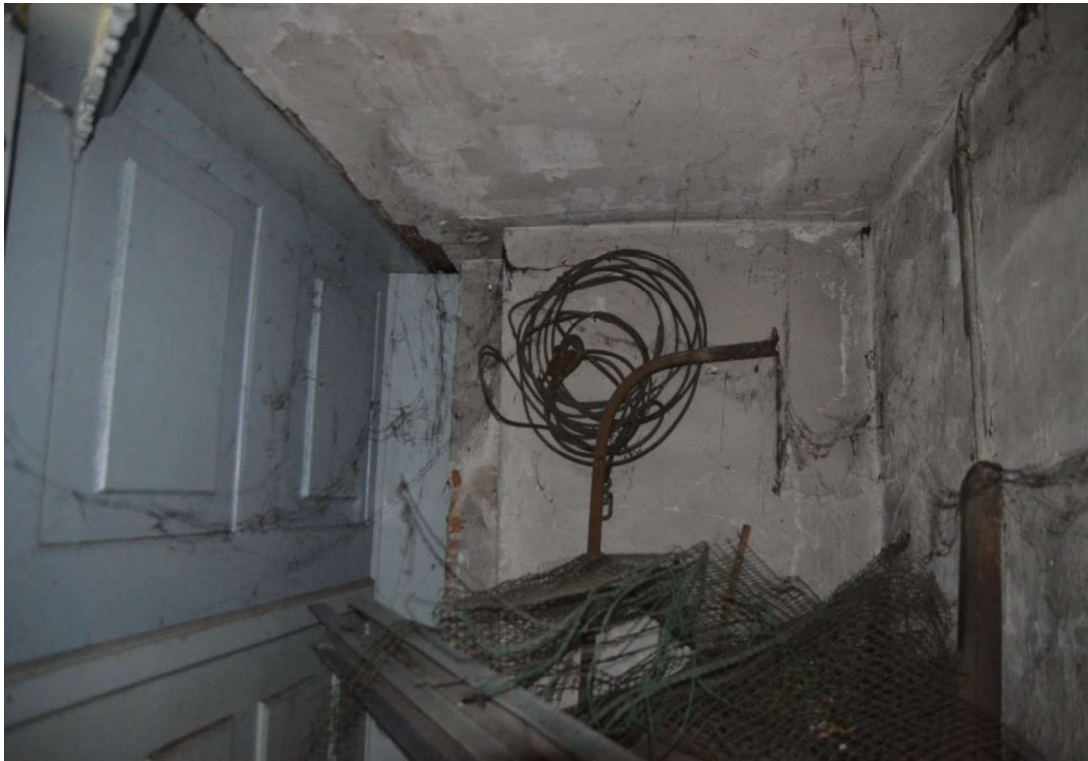
il 13 Wnętrze ambony. Fot. A.Faron

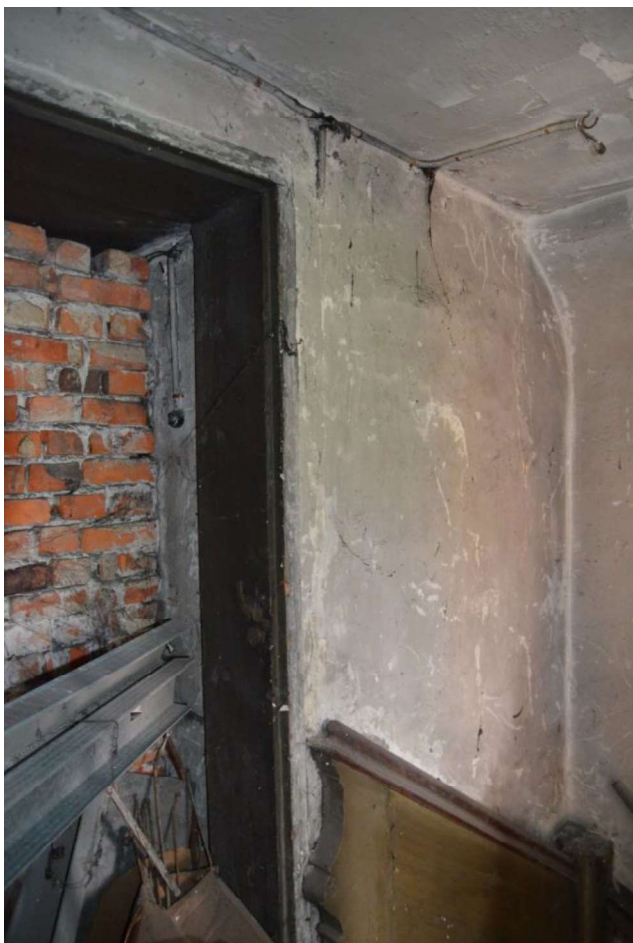
il 14 Wnętrze ambony - widoczna balustrada schodów. Fot. A.Faron.

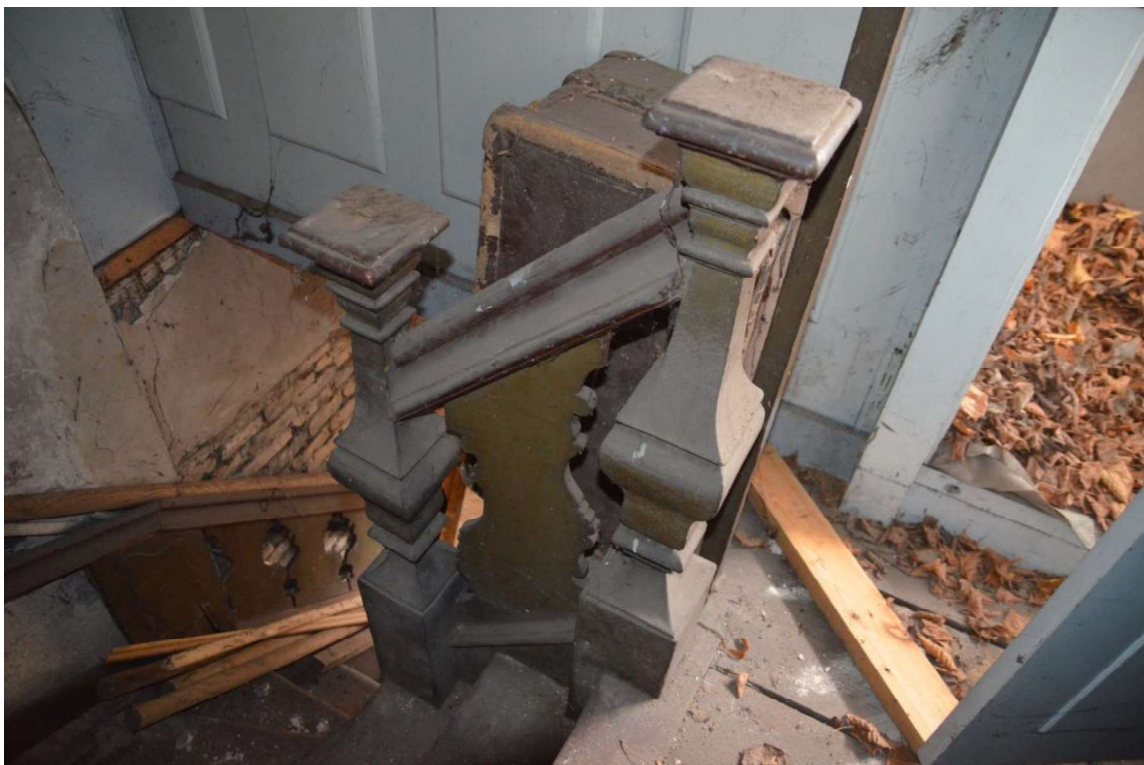
il 15 – 16 klatka schodowa prowadząca do kruchty - wnętrze ambony. Fot. A. Faron

- 5.4. demontaż uszkodzonych elementów stopnic i podstopnic, poręczy i pochwytów
 - 5.5. wzmocnienie zdemontowanych elementów i ich ponowny montaż na kołki drewniane zapewniający bezpieczne użytkowanie)

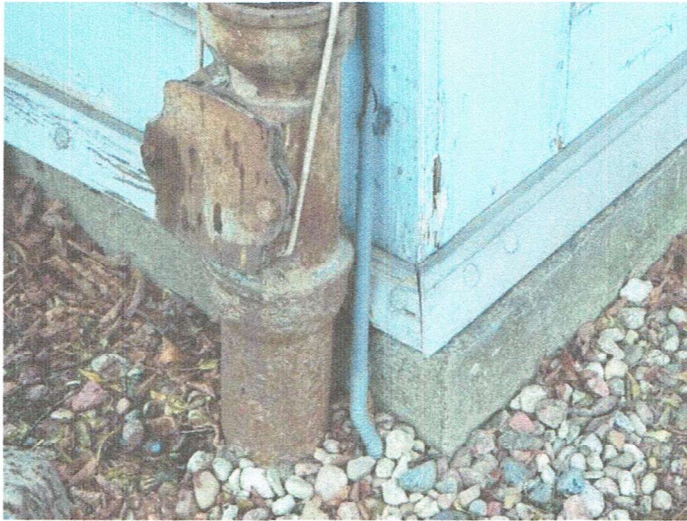
Drewniane, malowane; stwierdzono ubytki warstw malarskich i uszkodzenia głównie dolnych partiach elementów.

Zdjęcie 1, dolna część, narożnik zewnętrzny.

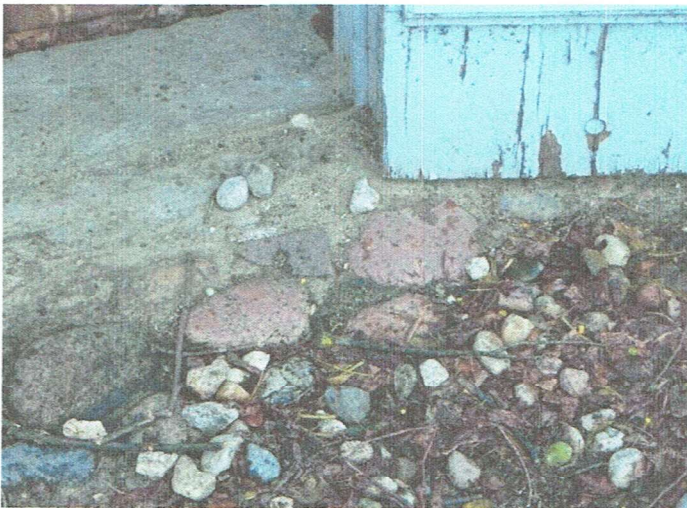
Zdjęcie 2, dolny pas ściany.

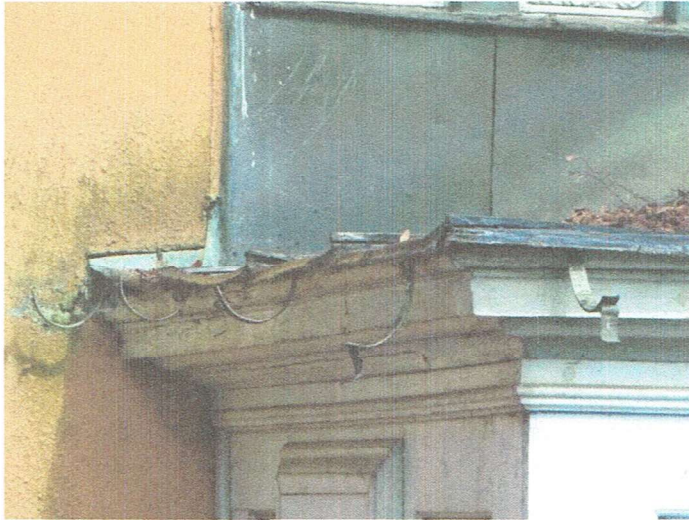
Pokrycie blachą miedzianą, obróbki i orynnowanie z blachy miedzianej. Stan techniczny zły. Część orynnowania została zdewastowana. Pokrycie baldachimu z blachy ołowiowej.

Zdjęcie 3, zdemontowane, ukradzione rynny miedziane.

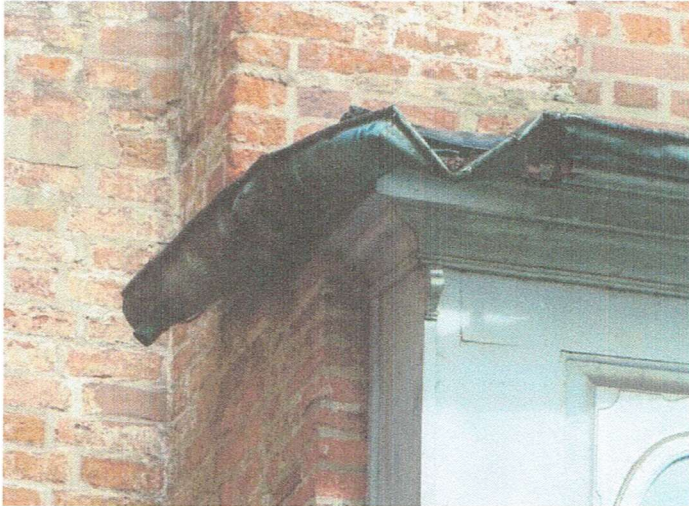
Zdjęcie 4, rynna zniszczona.

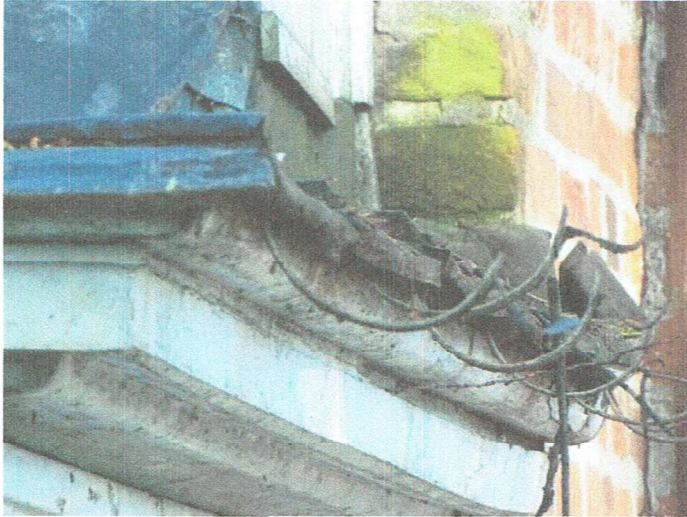
Zdjęcie 5, zdewastowane i zniszczone elementy rynien, rynny ukradziono.

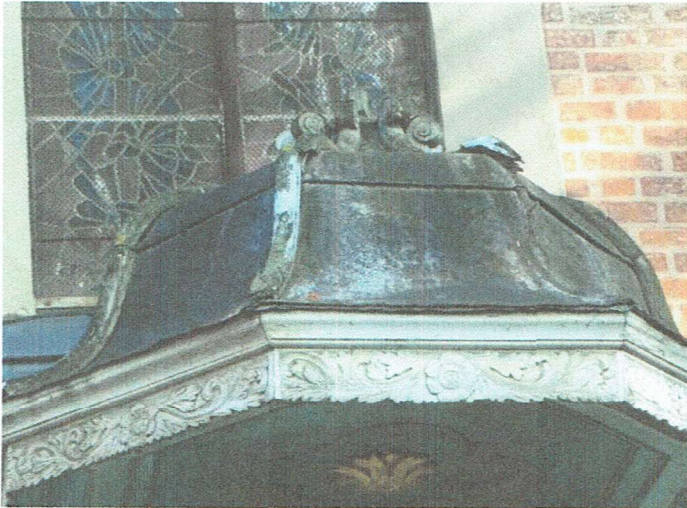
Zdjęcie 6, baldachim.

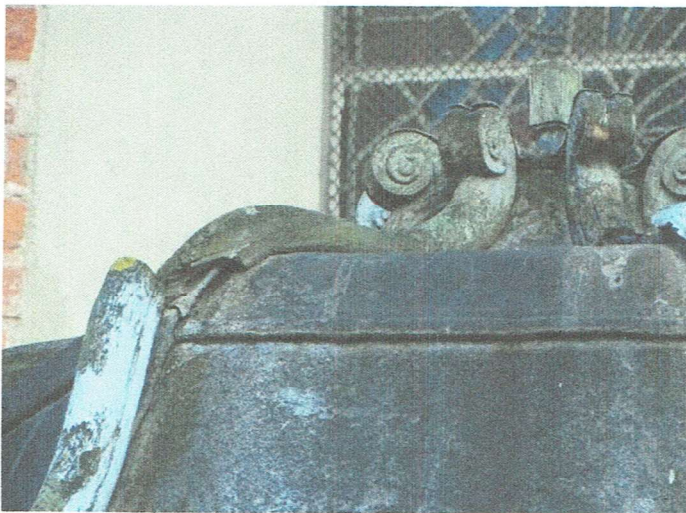
Zdjęcie 7, zniszczone elementy drewniane baldachimu.

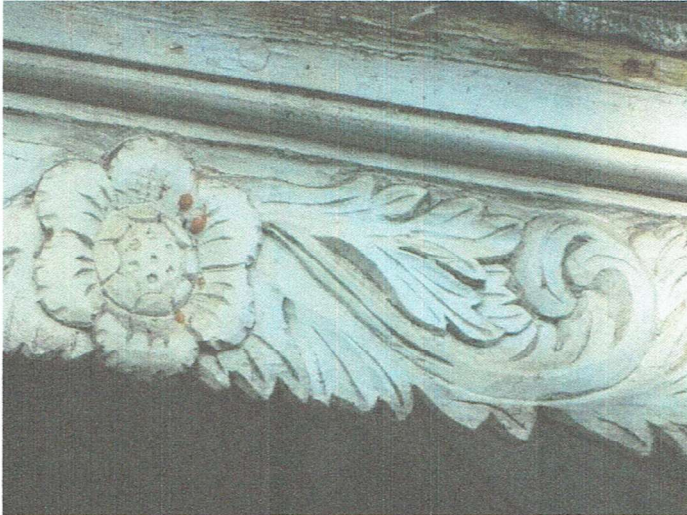
Zdjęcie 8, ornament baldachimu, w stosunkowo dobrym stanie.

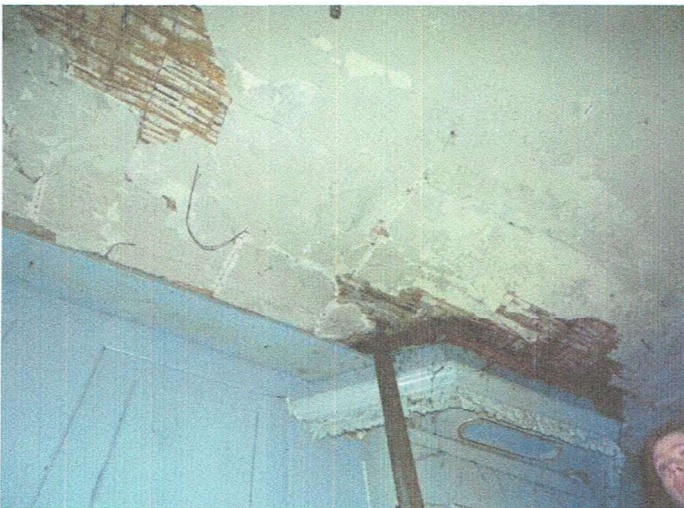
Tynk popękany widoczne ubytki. Konstrukcja w stanie zadowalającym.

Zdjęcie 9, podsufitka, część górna.

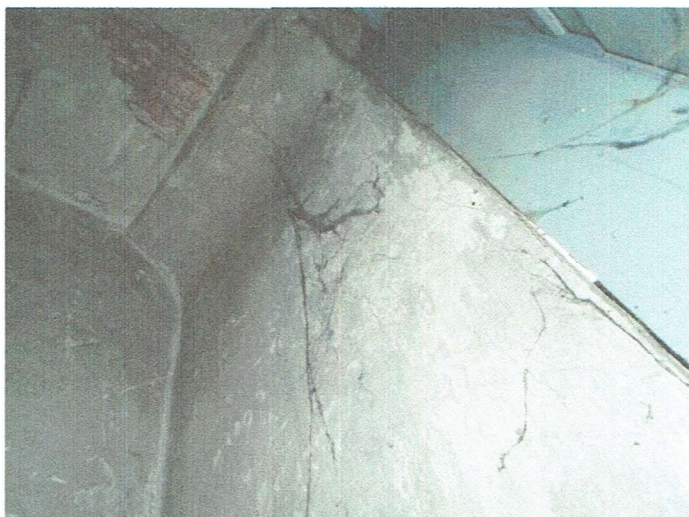
Zdjęcie 10, zniszczone tynki, widoczna trzcina.

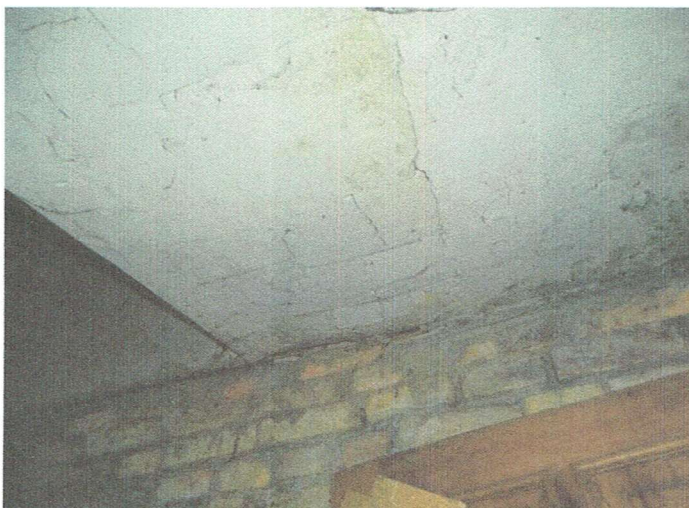
Zdjęcie 11, strop część dolna.

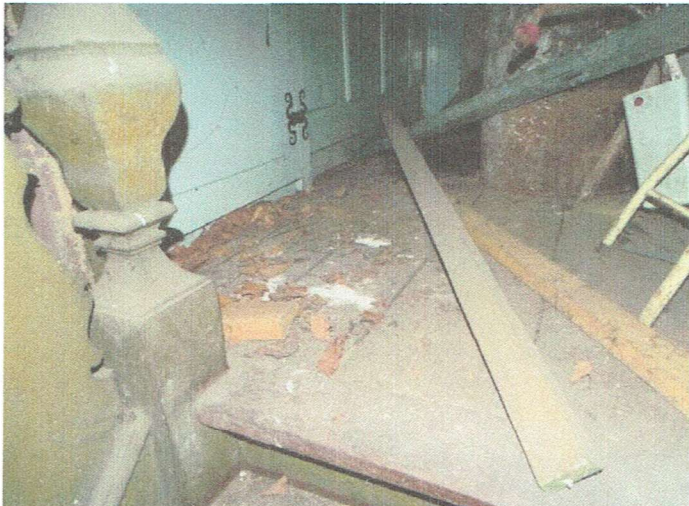
Zdjęcie 15, schody, uszkodzony element stopnicy i podstolnia.

Schody wewnętrzne są uszkodzone w znacznym stopniu i użytkowanie stwarza zagrożenie bezpieczeństwa życia i zdrowia ludzi. Ponieważ obiekt obecnie nie jest użytkowany, schody należy zabezpieczyć przed dostępem osób trzecich.

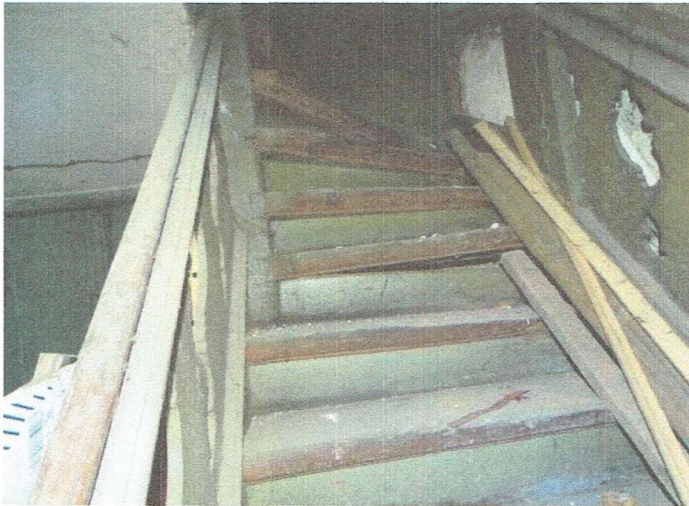
Zdjęcie 16, schody widok na zabieg.

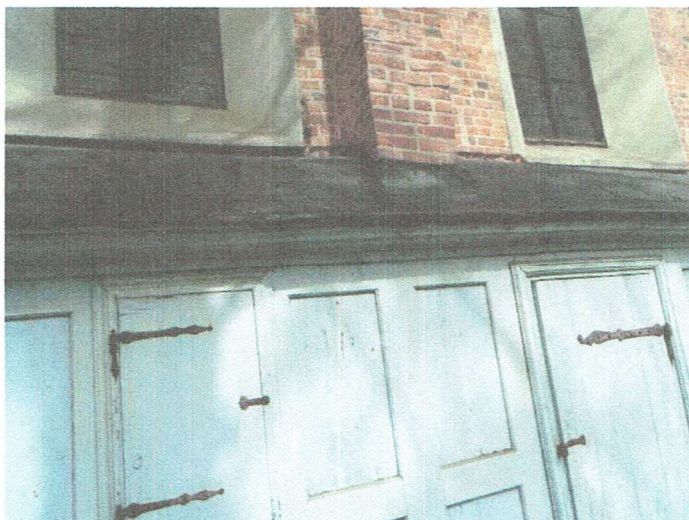
Pokrycie dachowe w stanie złym. Brak blachy miedzianej, tymczasowo pokryto papą, która już uległa zniszczeniu.

Zdjęcie 17, dach, tymczasowe pokrycie z papy.

- 3.8. montaż pokrycia dachowego z blachy płaskiej
4. Wykonanie konserwacji drewnianych elementów zadaszenia baldachimu ambony (oczyszczenie, wzmocnienie, uzupełnienie ubytków drewna, uzupełnienie ubytków warstwy malarskiej, montaż).

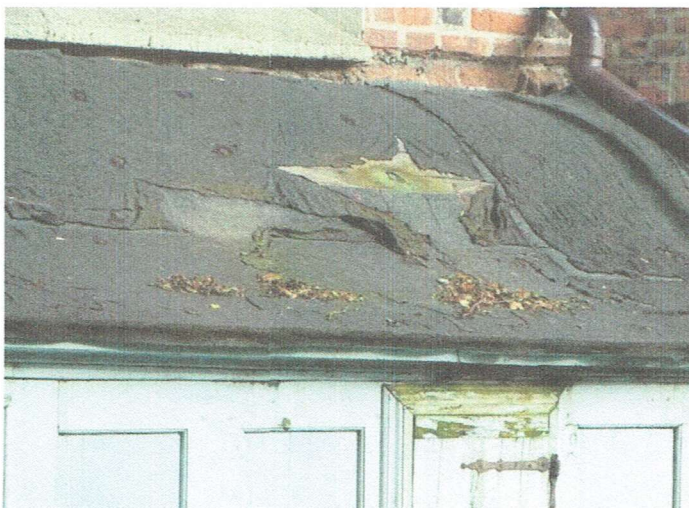
Zdjęcie 18, j.w, zniszczone tymczasowe pokrycie z papy.

Przybudówka w obecnym stanie ulega postępującej samodewastacji. Stwierdzono ubytki drewna w dolnej części ściany. Tymczasowe pokrycie z papy jest zniszczone i nieszczelne. Zaniechanie wykonania prac przedawaryjnych spowoduje dalsze niszczenie elementów.

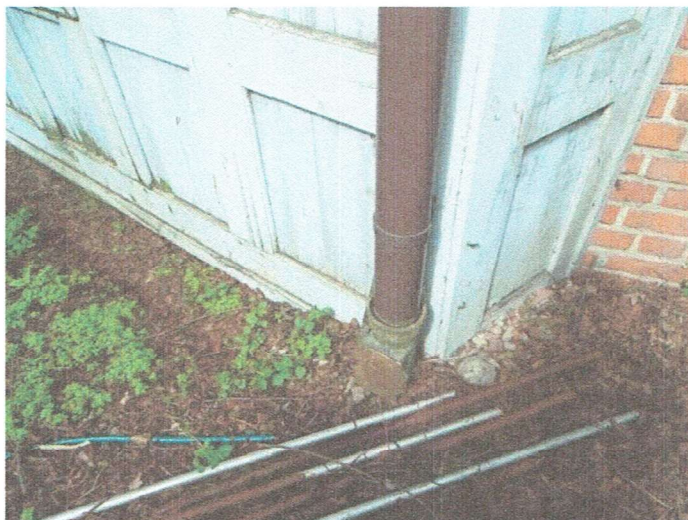
Brak opaski oraz fakt, że teren jest na poziomie dolnej krawędzi ściany drewnianej powoduje zawilgocenie i korozję ścian szczególnie w dolnych partiach. Widoczne ubytki materiału spowodowane korozją.

Zdjęcie 19, dolna część, zbyt wysoki poziom terenu w stosunku do dolnej krawędzi drewna.

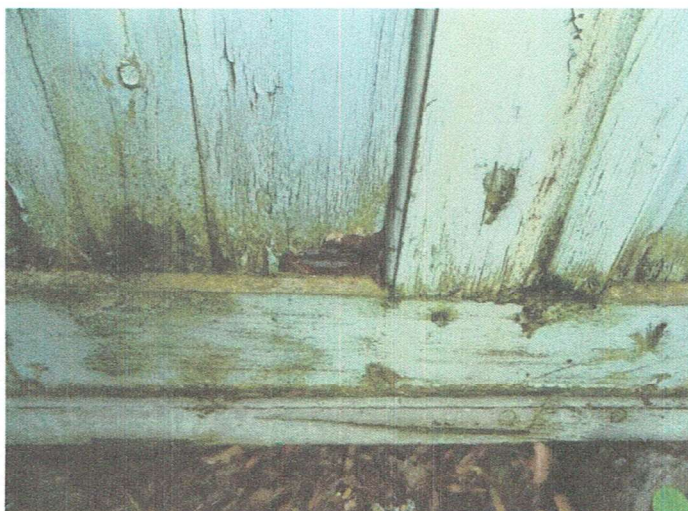
Zdjęcie 20, widoczne ubytki drewna, pełna perforacja.

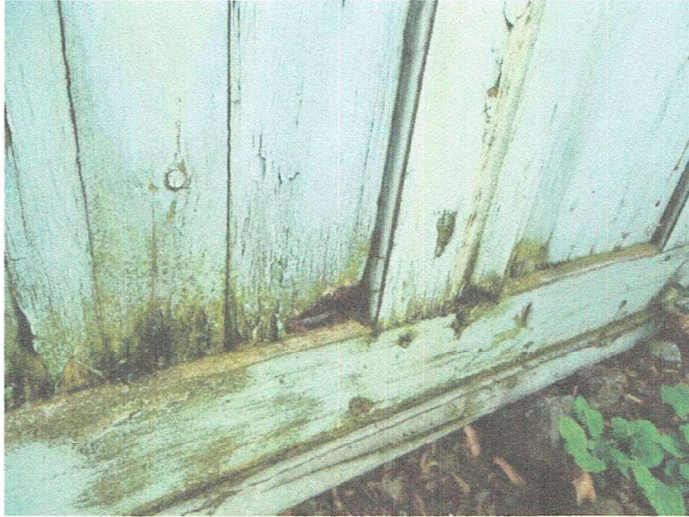
Zdjęcie 22, j.w.

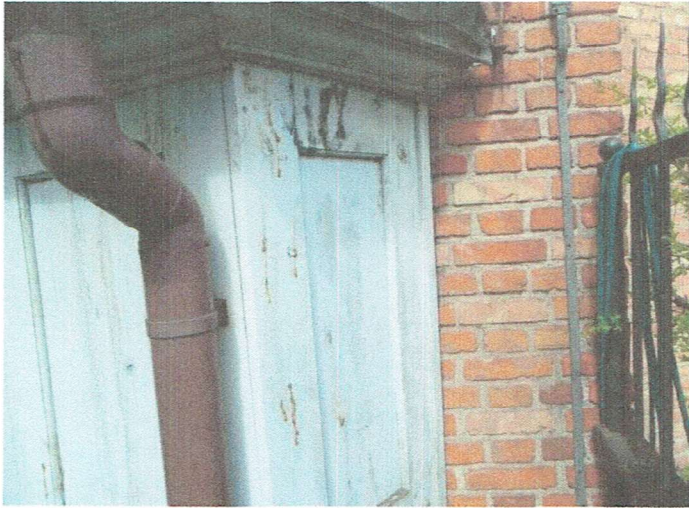
Zdjęcie 23, bok przybudówki, zniszczenie powłok malarskich.

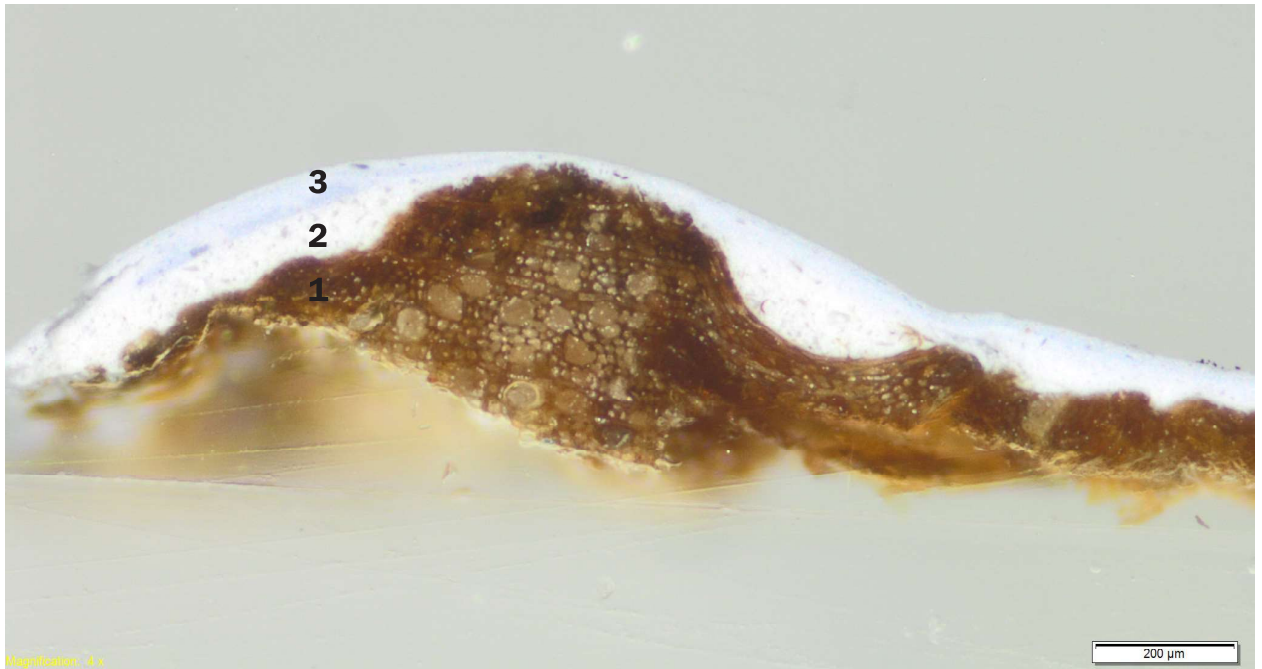
Próbka P1

Fotografia przekroju poprzecznego próbki, powiększenie x40. Liczbami oznaczono kolejne warstwy.

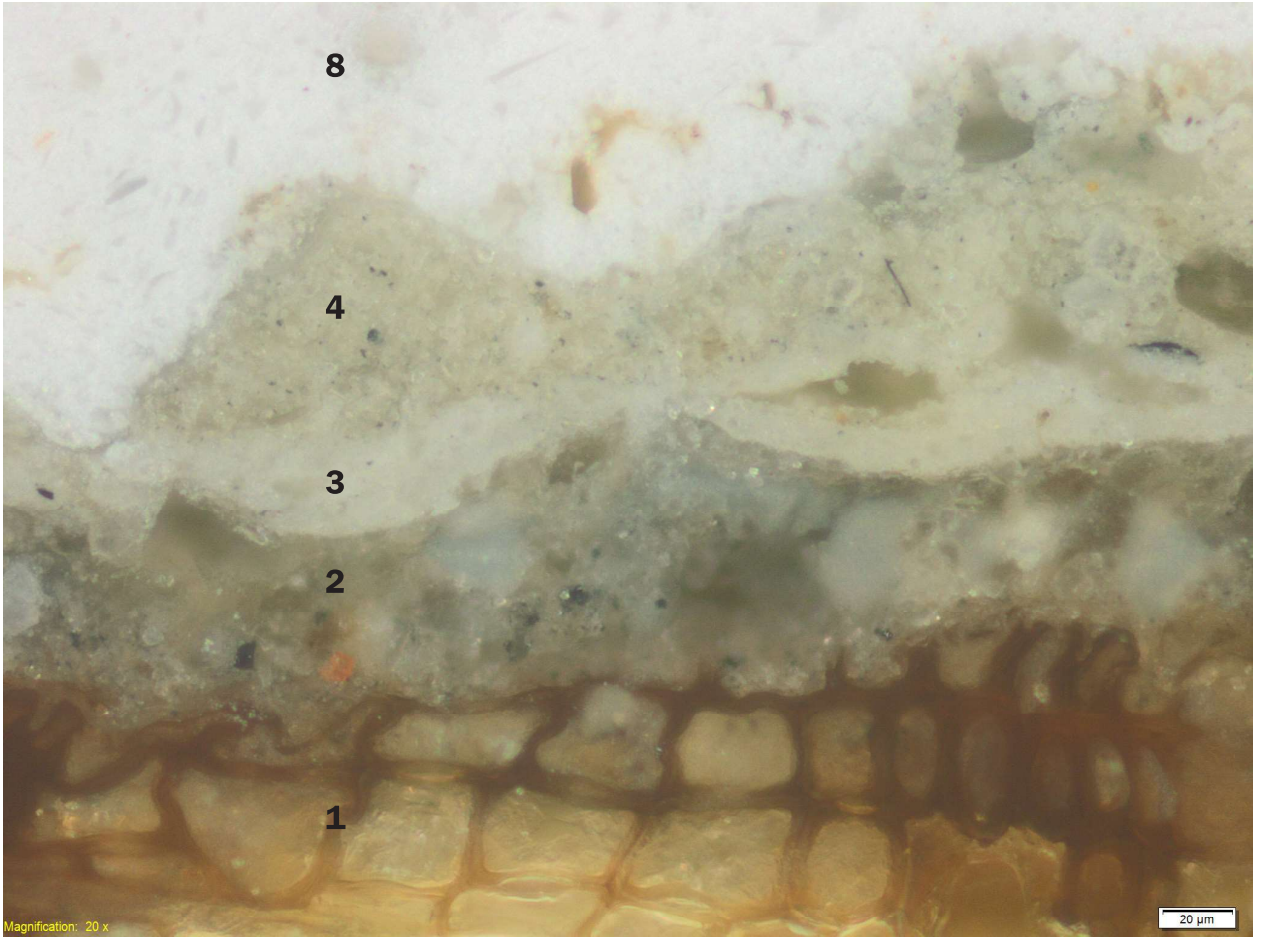
Fotografia przekroju poprzecznego próbki P2.1, powiększenie x200. Liczbami oznaczono kolejne warstwy.

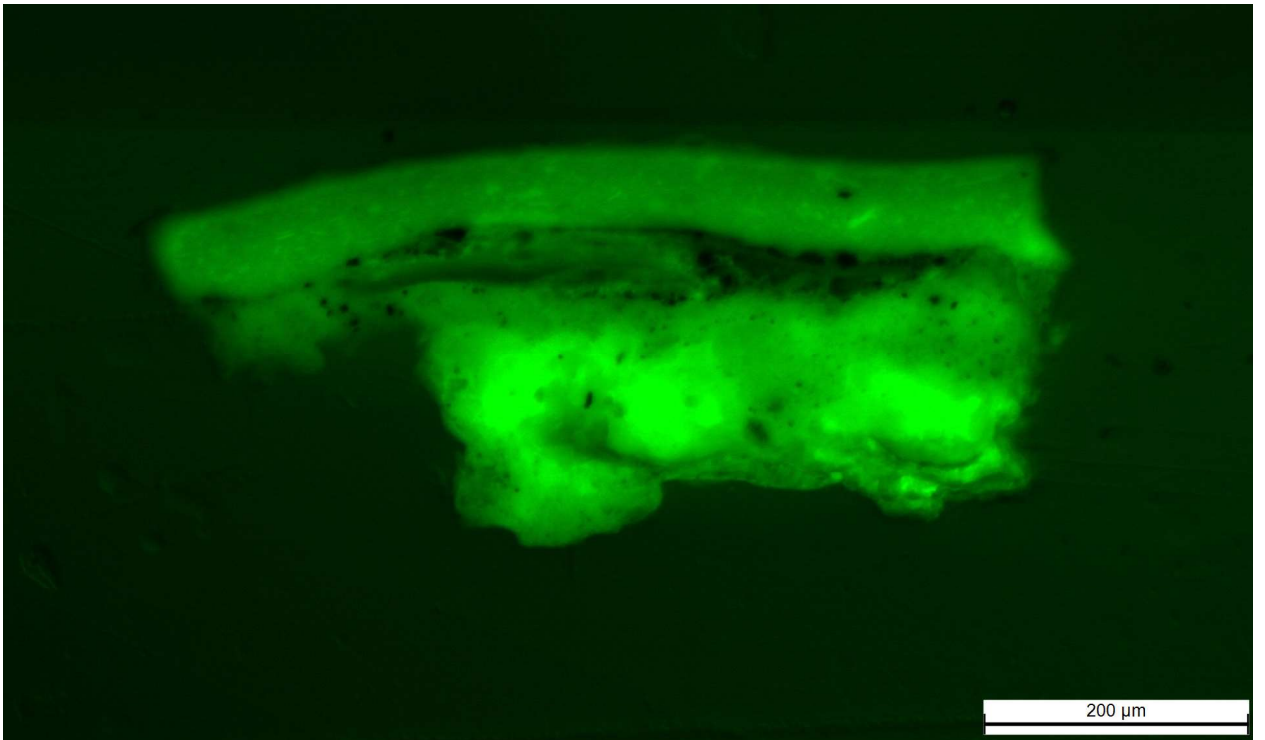
Fotografia luminescencji przekroju poprzecznego próbki P2.2 wzbudzonej promieniowaniem UV. Liczbami oznaczono kolejne warstwy.

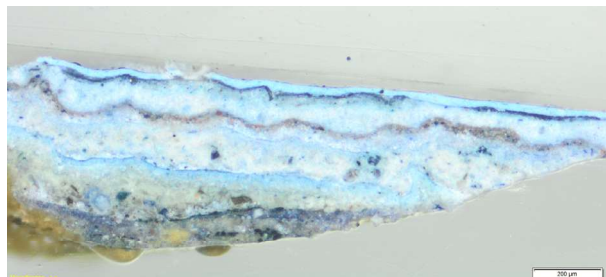
Próbka po przemyciu alkoholem etylenowym, pow. x40.

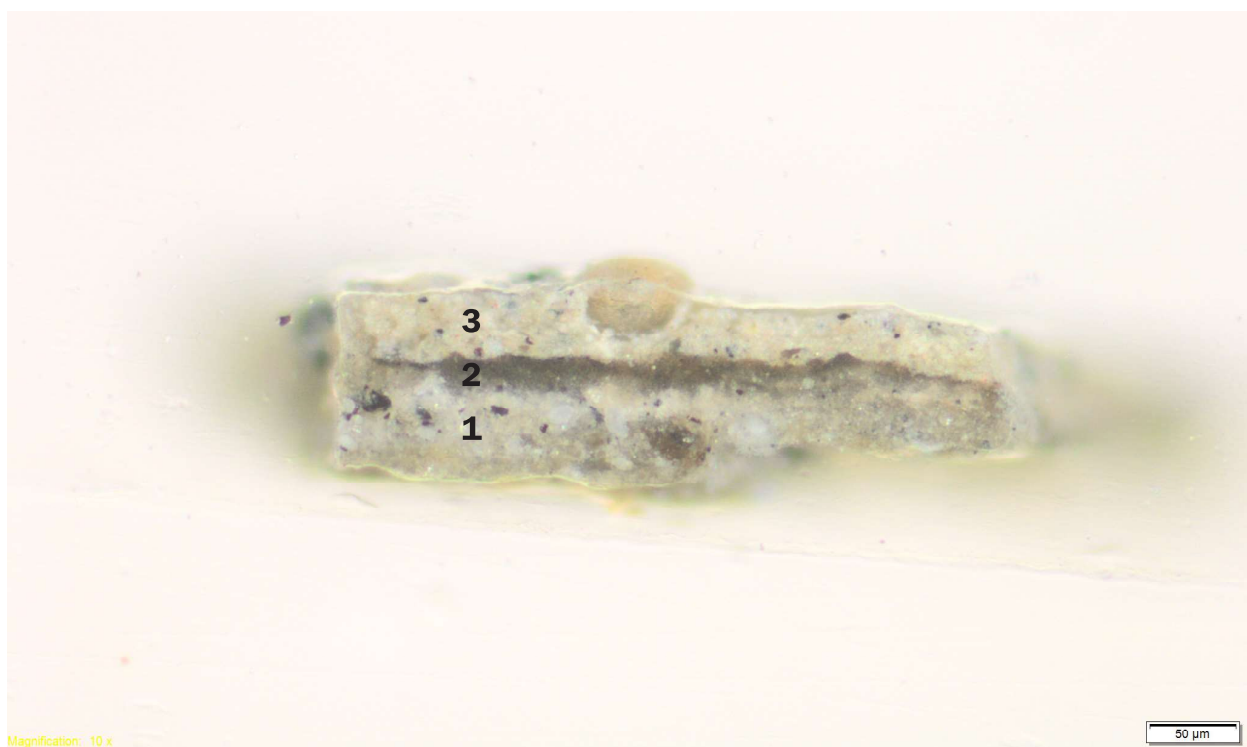
Fotografia przekroju poprzecznego próbki P8.2, powiększenie x100. Liczbami oznaczono kolejne warstwy.

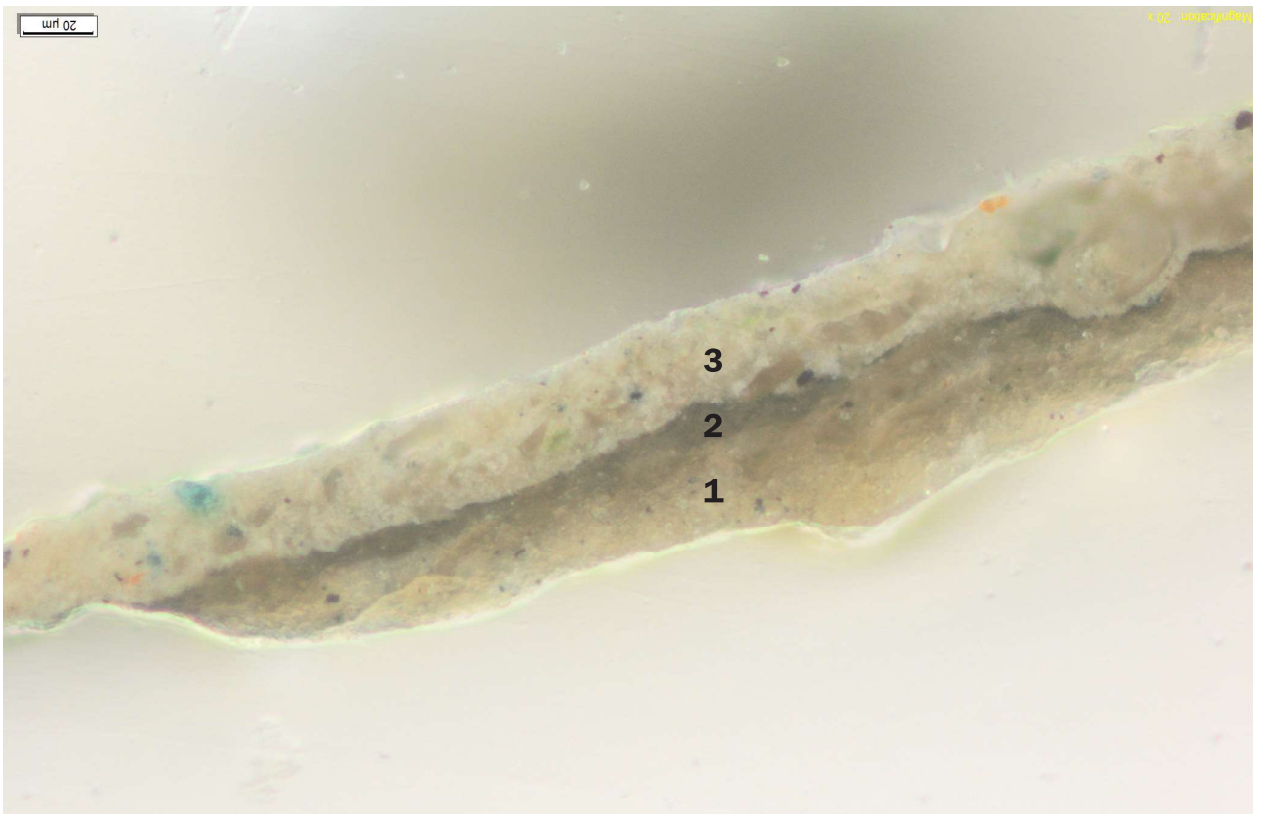
Fotografia przekroju poprzecznego próbki P8.1, powiększenie x200. Liczbami oznaczono kolejne warstwy.

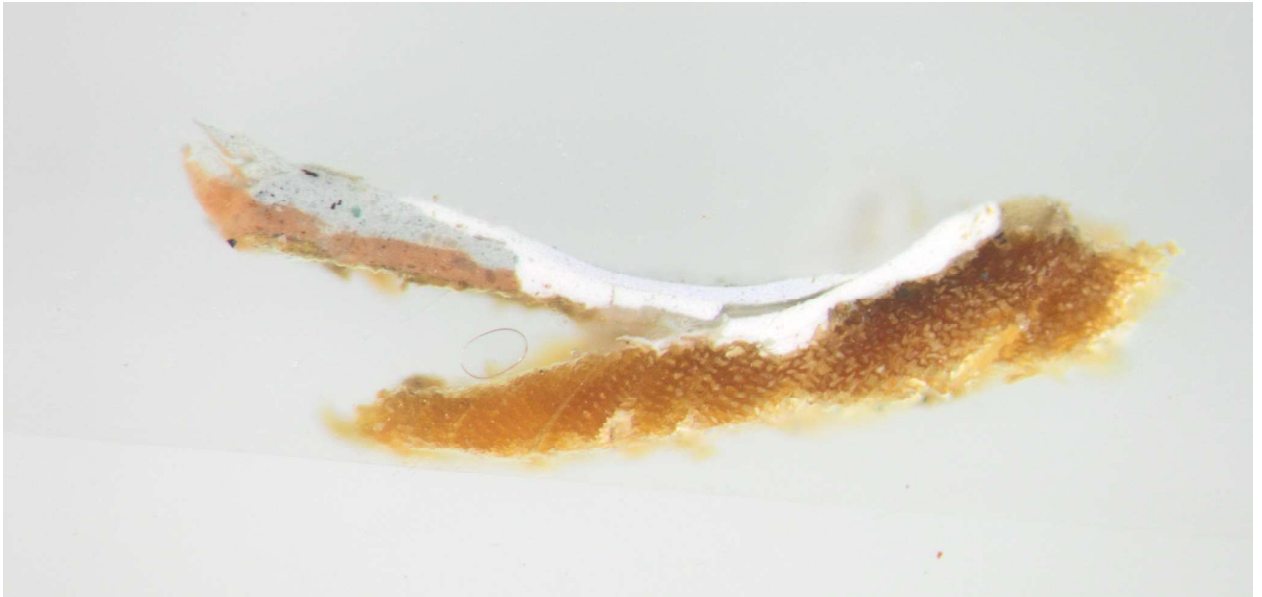
Próbka P9

Fotografia przekroju poprzecznego próbki, powiększenie x30.

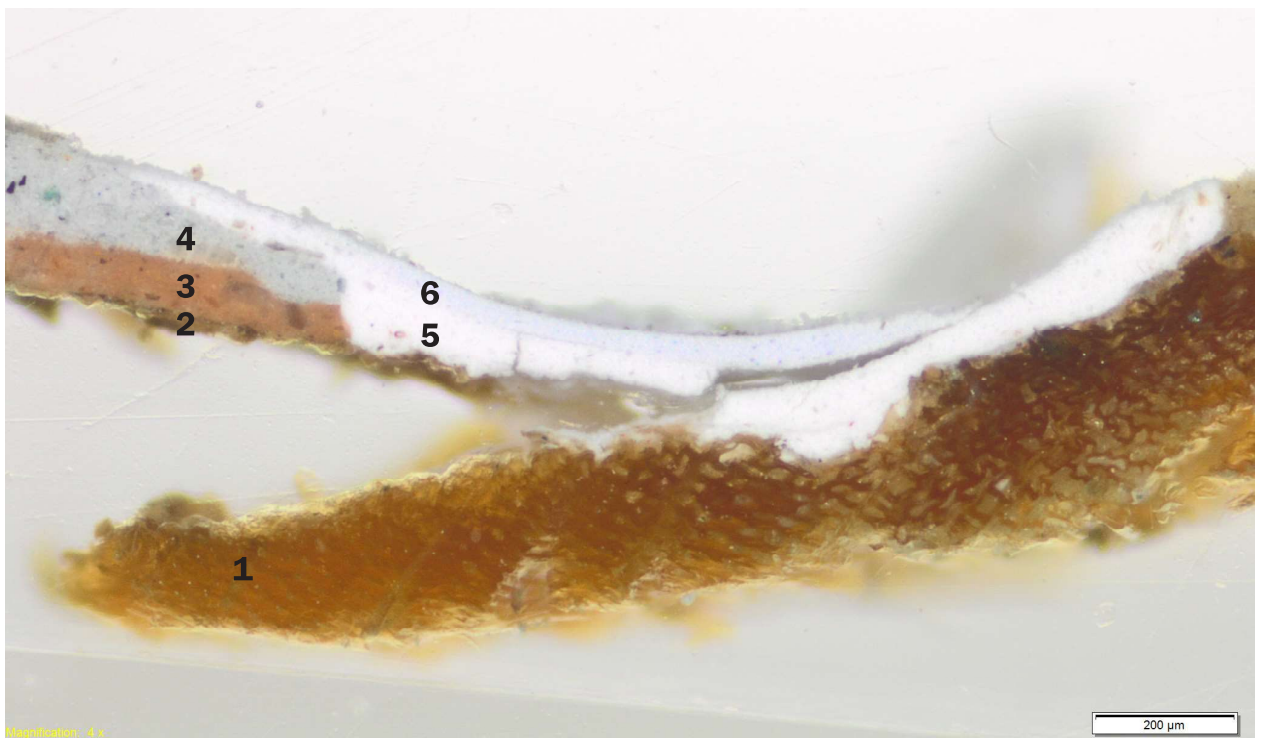
Fotografia przekroju poprzecznego próbki, powiększenie x40. Liczbami oznaczono kolejne warstwy.

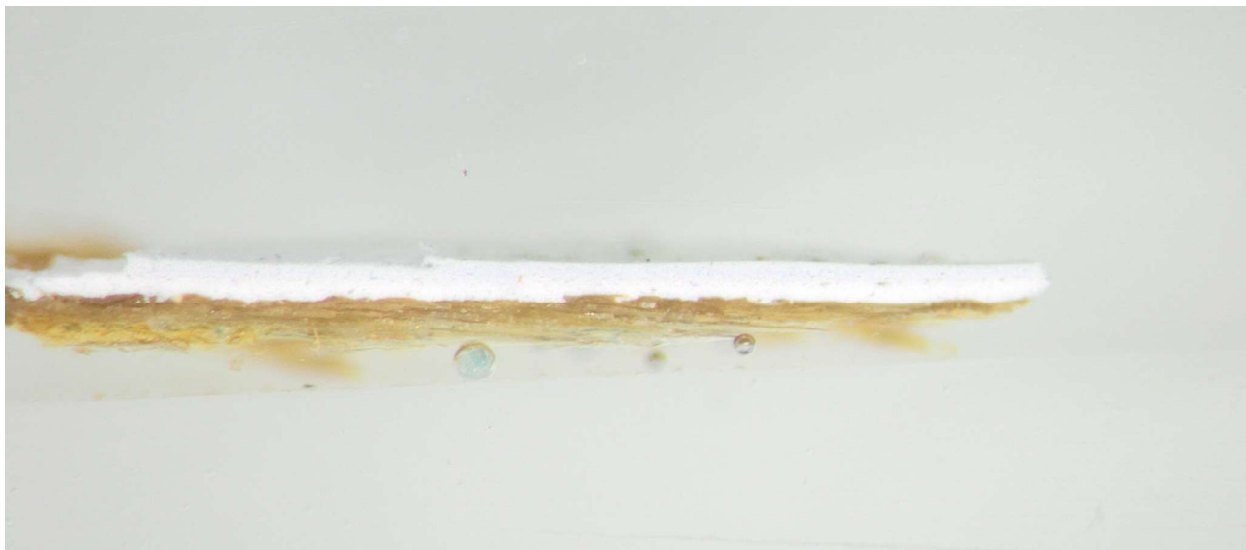
Próbka P11

Fotografia przekroju poprzecznego próbki, powiększenie x40.

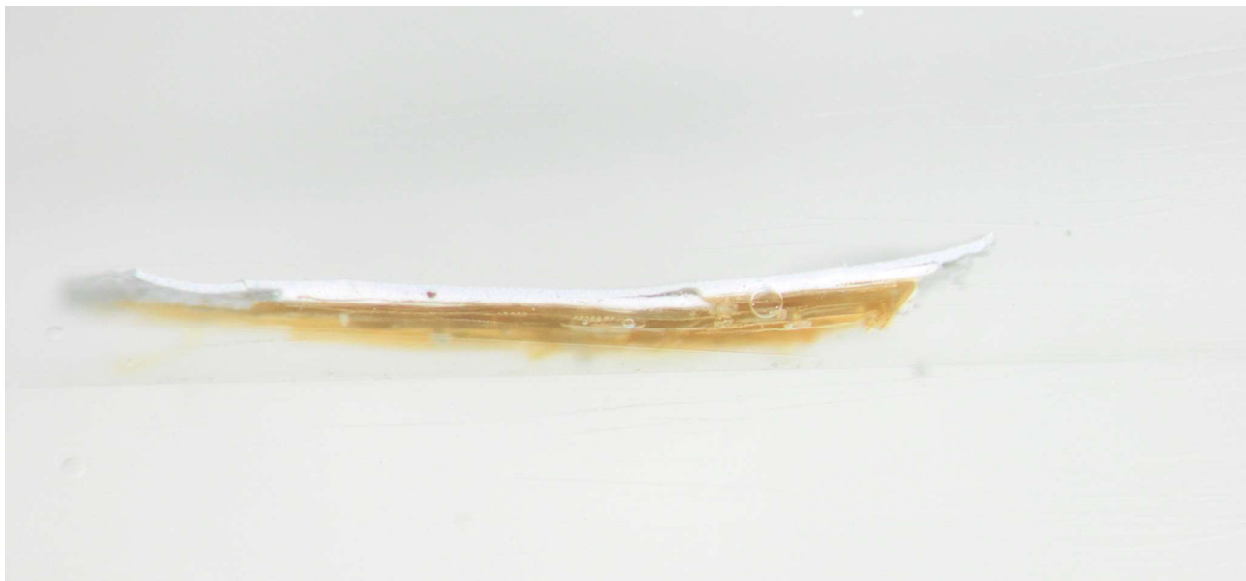
Próbka P13

Fotografia przekroju poprzecznego próbki, powiększenie x40.

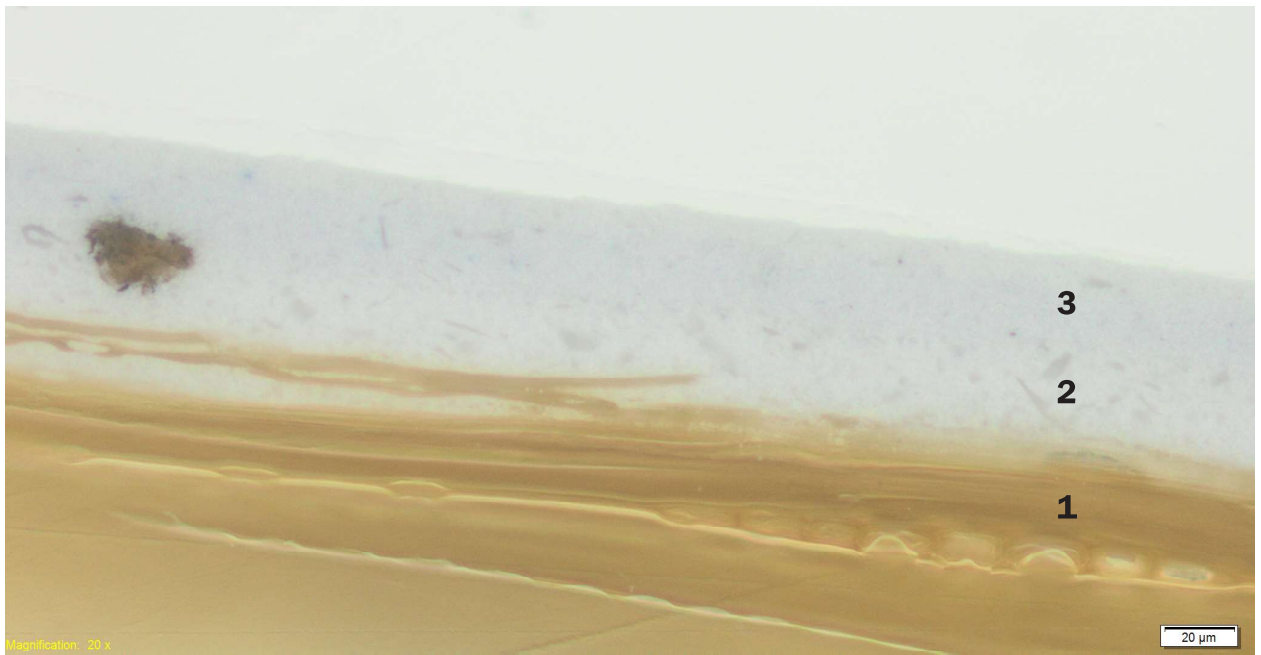
Fotografia przekroju poprzecznego próbki, powiększenie x200. Liczbami oznaczono kolejne warstwy.

Nr	Kolor	Opis warstwy
1	jasnobrązowy	drewno
2	biały	zbita biała drobnoziarnista warstwa z dość licznymi drobnymi przezroczystymi ziarnami
3	błękitny	jednolita warstwa malarska zbudowana z jasnoblękitnego tła, w którym rozproszone są pojedyncze bardzo drobne niebieskie ziarna i czarne cząstki oraz drobne bardziej liczne bezbarwne ziarna
