DOKUMENTACJA POWYKONAWCZA

BADAŃ KONSERWATORSKICH

Ambona zewnętrzna z 1707 r. wraz z kruchtą i przybudówką drewnianą przy ścianie południowej kościoła p.w. Bożego Ciała w Gdańsku (XIV-XVIII w.), przy ul. 3 Maja 19 w Gdańsku (woj. pomorskie).

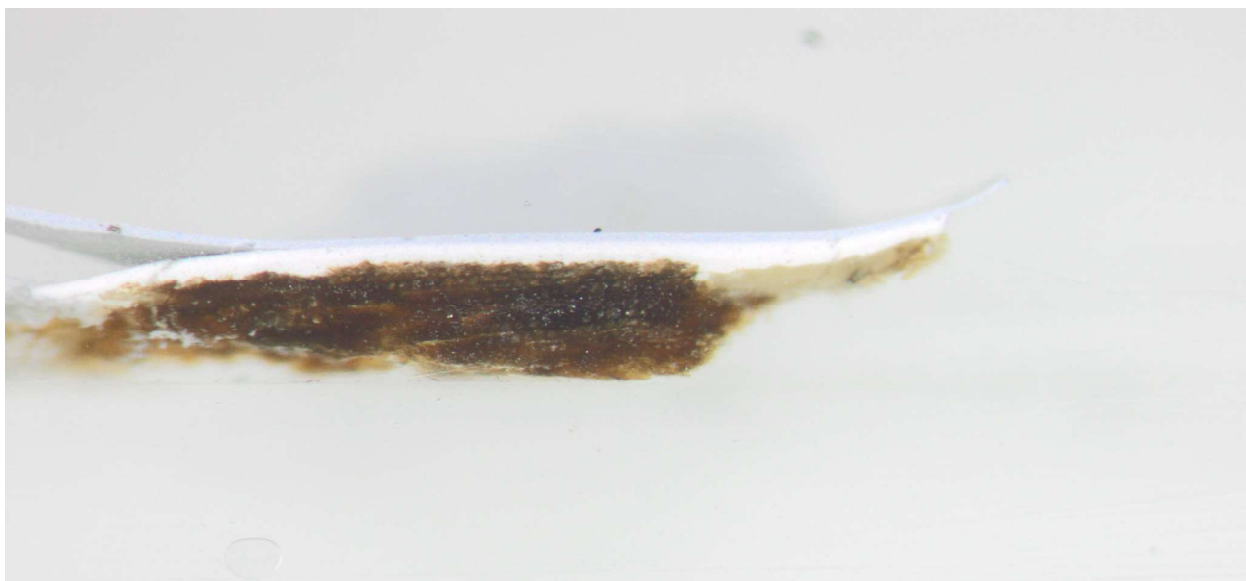
Próbka P14

Fotografia przekroju poprzecznego próbki, powiększenie x40.

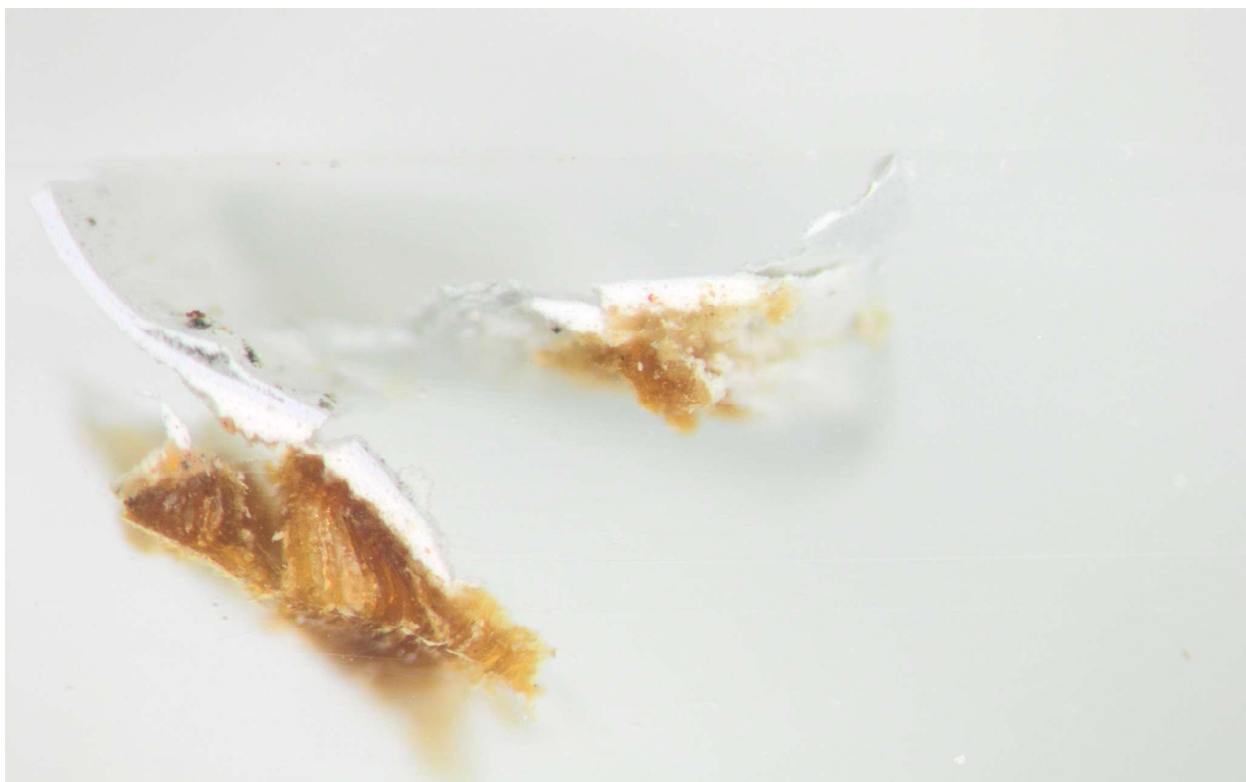
Próbka P15

Fotografia przekroju poprzecznego próbki, powiększenie x40.

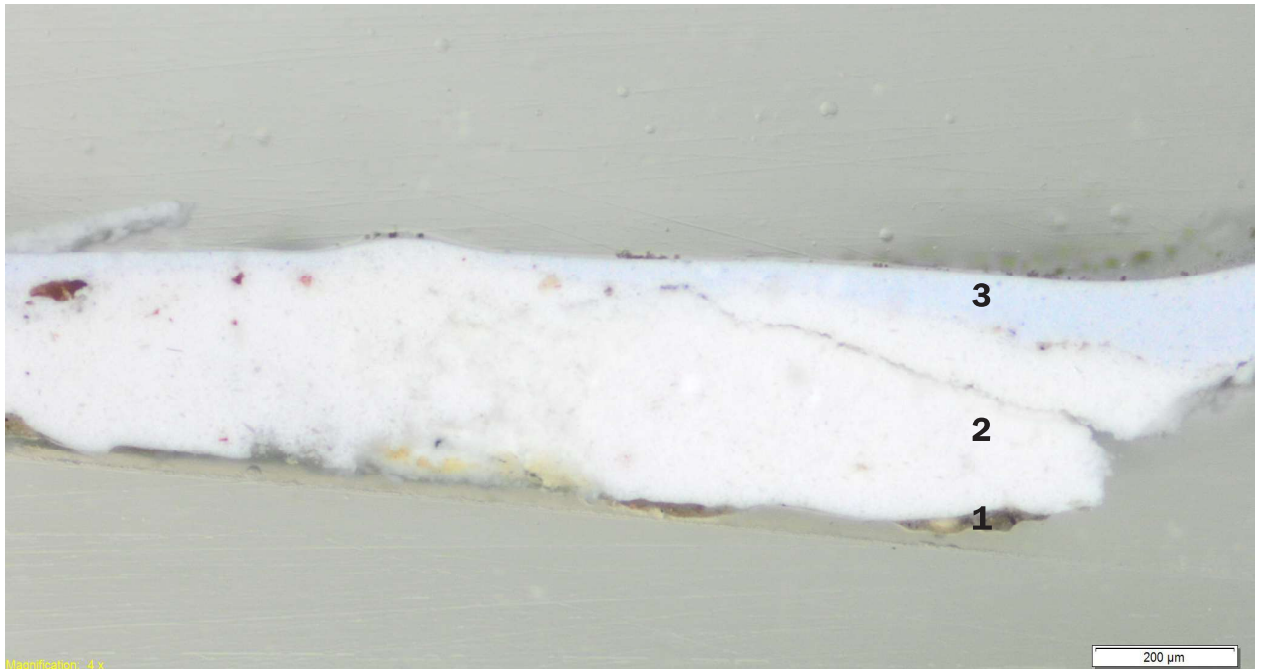
Próbka P17

Fotografia przekroju poprzecznego próbki, powiększenie x40. Liczbami oznaczono kolejne warstwy.

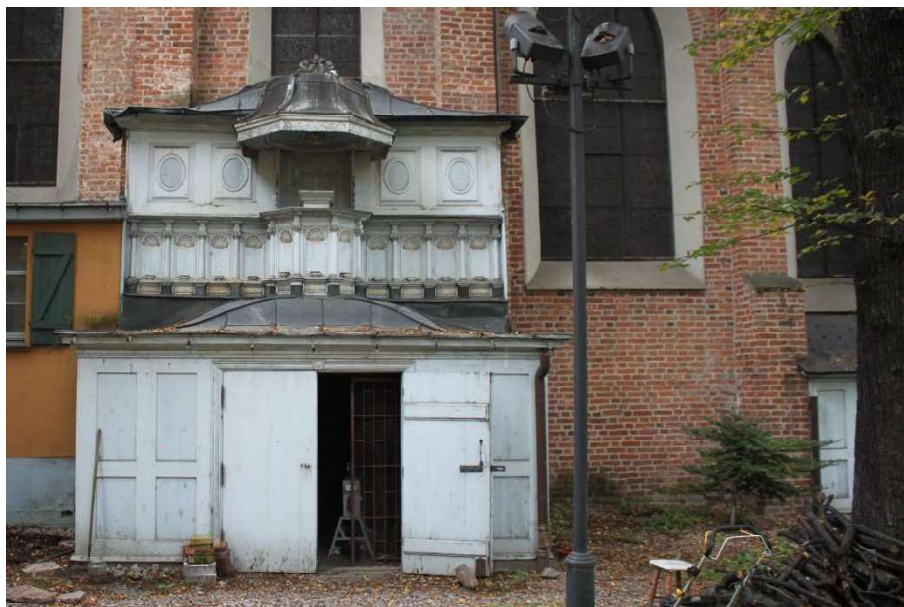
Fot. 1. Kościół Polskokatolicki p.w. Bożego Ciała w Gdańsku. Drewniana ambona zewnętrzna.

Materiał badawczy został pobrany z konstrukcji schodów wiodących na piętro – do wejścia na ambonę zewnętrzną, z kosza oraz baldachimu ambony, ze ścian oraz drzwi na pierwszym piętrze, jak również z drzwi oraz ścian na parterze (Fot. 1). Dodatkowo próbki pobrano z elementów przybudówki (Fot. 2).

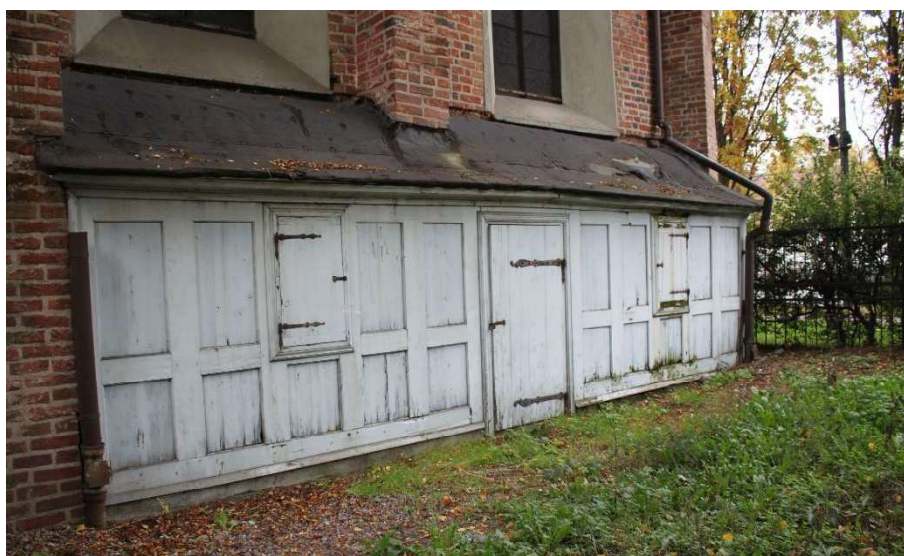
Fot. 2. Kościół Polskokatolicki p.w. Bożego Ciała w Gdańsku. Przybudówka przylegająca do prezbiterium.
