Gdański
Zarząd Dróg
i Zieleni

WIELKA ALEJA LIPOWA

Zadania zrealizowane w latach 2019-2020

PROJEKT KONCEPCYJNY REWALORYZACJI WIELKIEJ ALEI LIPOWEJ dz. Nr. 404/8, 609/17, 628/9 z obr. 55 oraz dz. Nr 280/1, 281/3 z obr. 56, realizowany przez: RS Architektura Krajobrazu, ul. Przyrzecze 39, 05-510 Konstancin – Jeziorna:

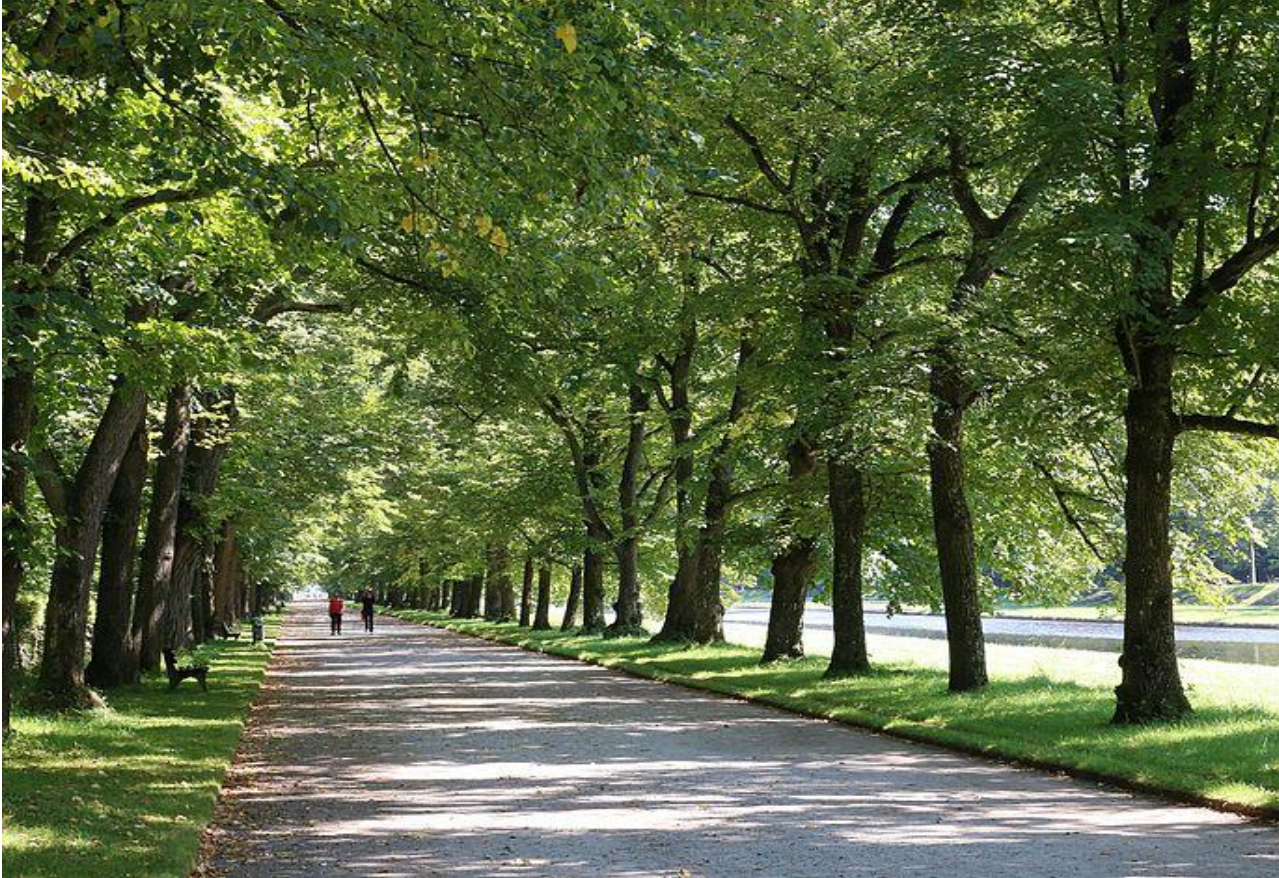
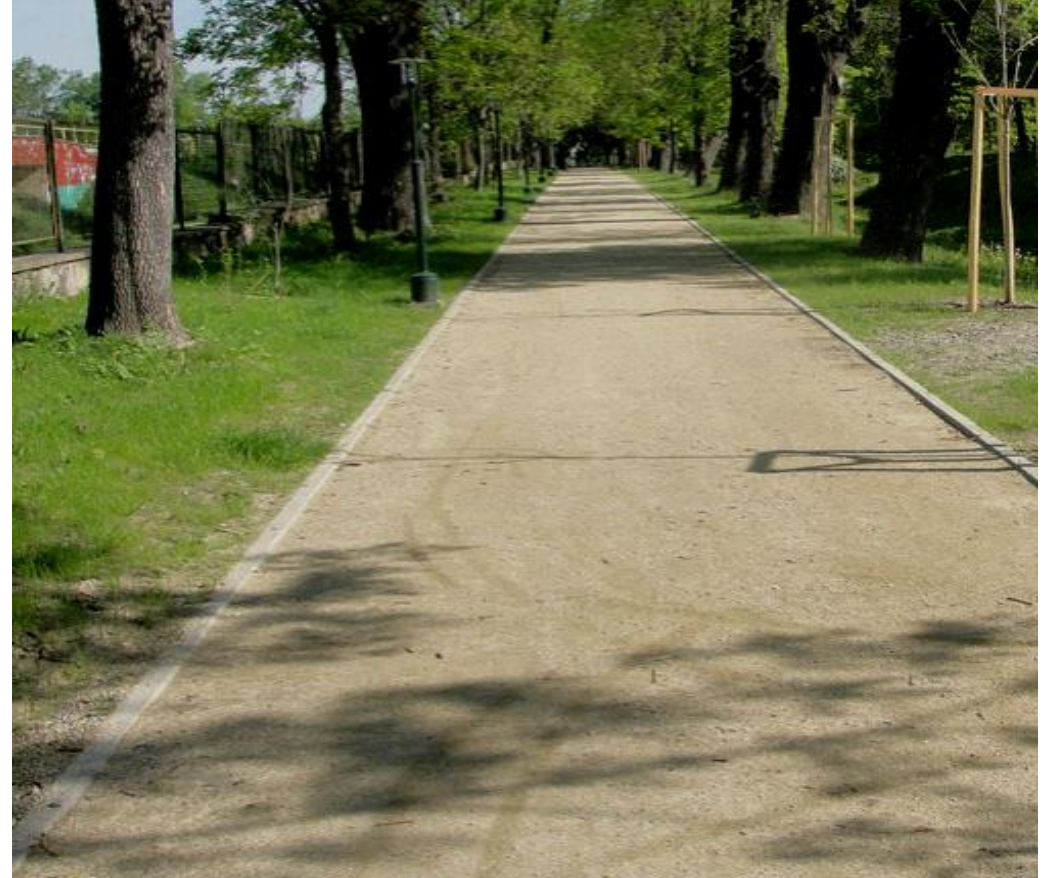
Propozycja wprowadzenia ciągów pieszych do układu alejowego

- Zaprojektowano ścieżki pomiędzy rzędami drzew, łączących istniejące przejścia w poprzek Wielkiej Alei
- Uzupełniono istniejący układ alejowy Wielkiej Alei Lipowej o nasadzenia nowych drzew

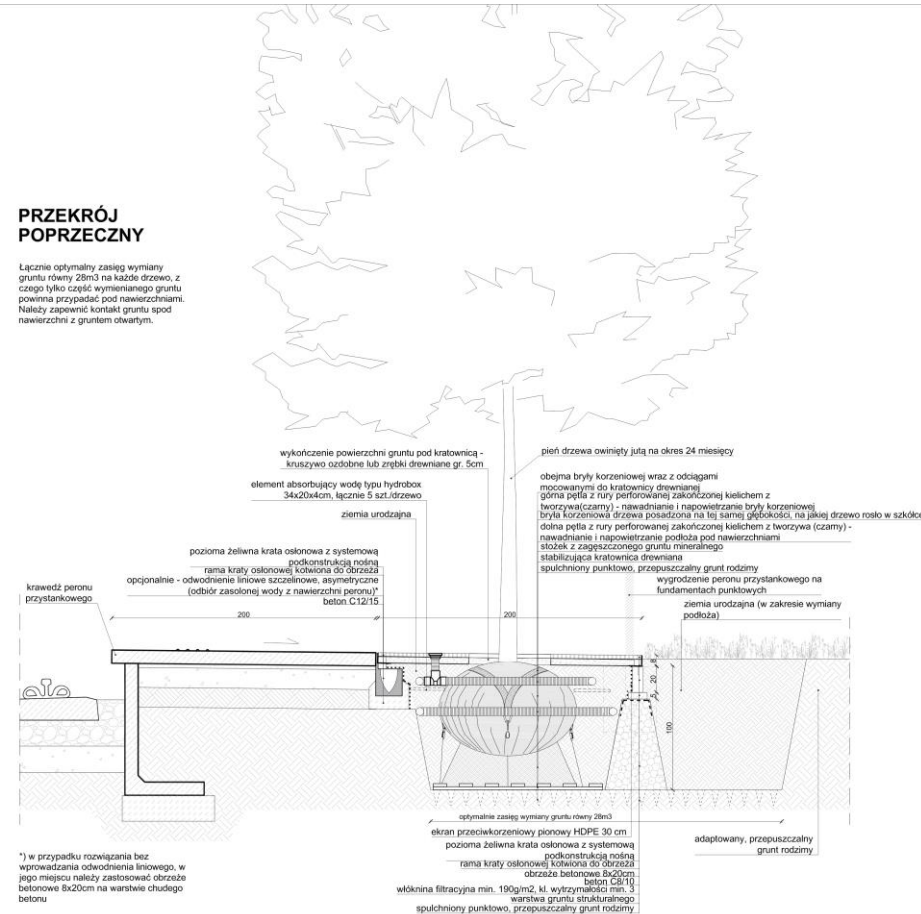
Łącznie optymalny zasięg wymiany gruntu równy 28m³ na każde drzewo, z czego tylko część wymienianego gruntu powinna przypaść pod nawierzchniami. Należy zapewnić kontakt gruntu spod nawierzchni z gruntem otwartym.

*) w przypadku rozwiązania bez wprowadzania odwodnienia liniowego, w jego miejscu należy zastosować obrzeże betonowe 8x20cm na warstwie chudego betonu

NAZWA PROJEKTU:	PROJEKT Koncepcyjny REHABILITACJI WIELKIEJ AL. LIPOWEJ dz. nr 04/05. 609/T. 020/1 z obr. 55 orz. dz. nr 280/1, 281/3 z obr. 56
INWESTOR:	GMINA MIASTO GDAŃSK GDANSKI ZARZĄD DRÓG I ZIELENI UL. PARTYZANTÓW 36, 80-254 GDAŃSK
PROJEKTANT:	RSIAK PROJEKTOWA I DZIAŁALNOŚĆ ADRES: ul. Armii Krajowej 4, 80-214 GDAŃSK TEL: 71 72 50 00 FAX: 71 72 50 01 E-MAIL: biuro@rsiak.pl WWW: www.rsia.pl
Projektant:	arch. krz. Dorota Rudawa
	arch. krz. Patryk Zaręba
	arch. krz. Anna Waszchek
Współpracownik:	arch. krz. Maria Boczarzany-Malik
ZAKRES:	PKT. 8 OPZ. SZCZEGÓLNE WARIANTOWE ROZWIĄZANIA SADZENIA DRZEW
TYTUL RYSUNKU:	SADZENIE DRZEW W OBRĘBIE PRZYSTANKÓW WARIANT 1 PRZEKRÓJ POPRZECZNY
SKALA:	1:25
DATA:	29 12 2020
FORMAT:	A3
NR RYS:	08-01-01A
EDYCJA:	A

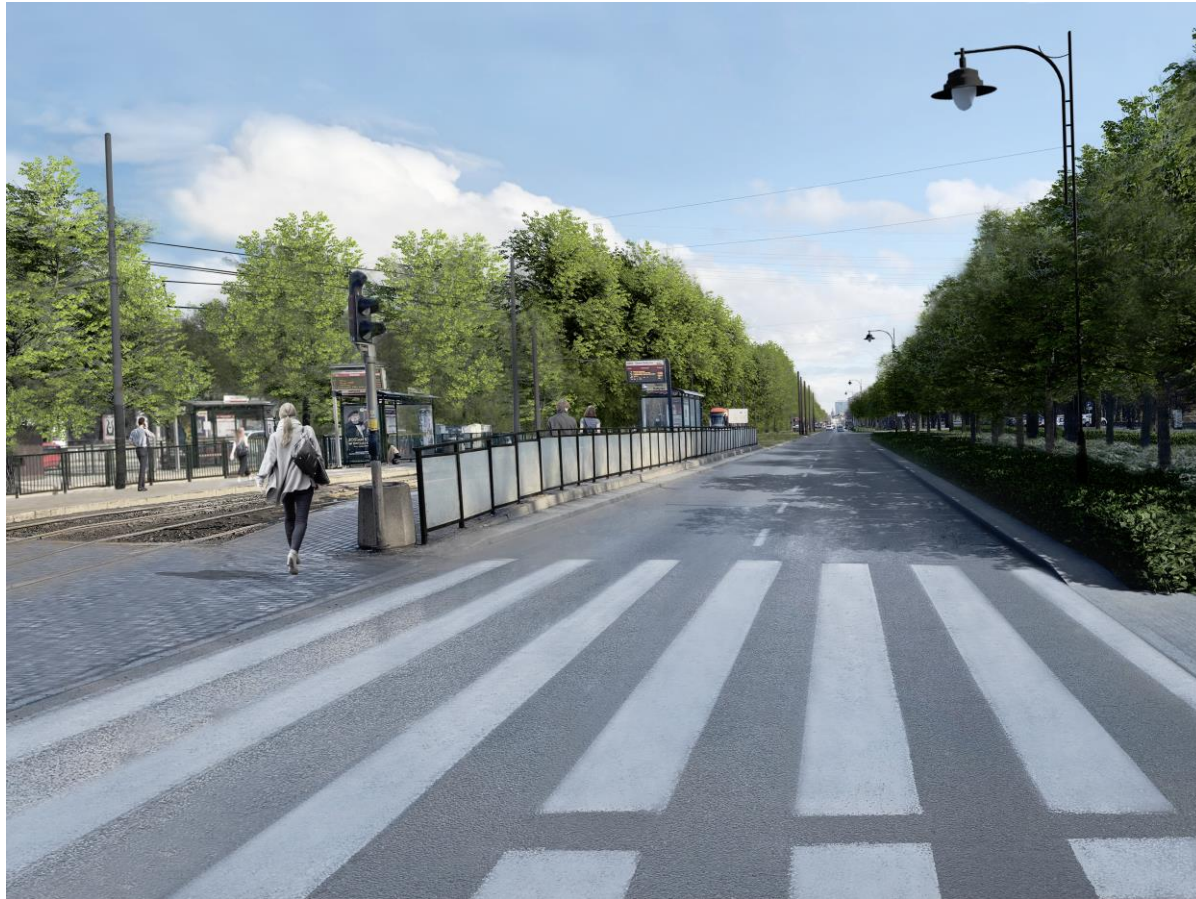
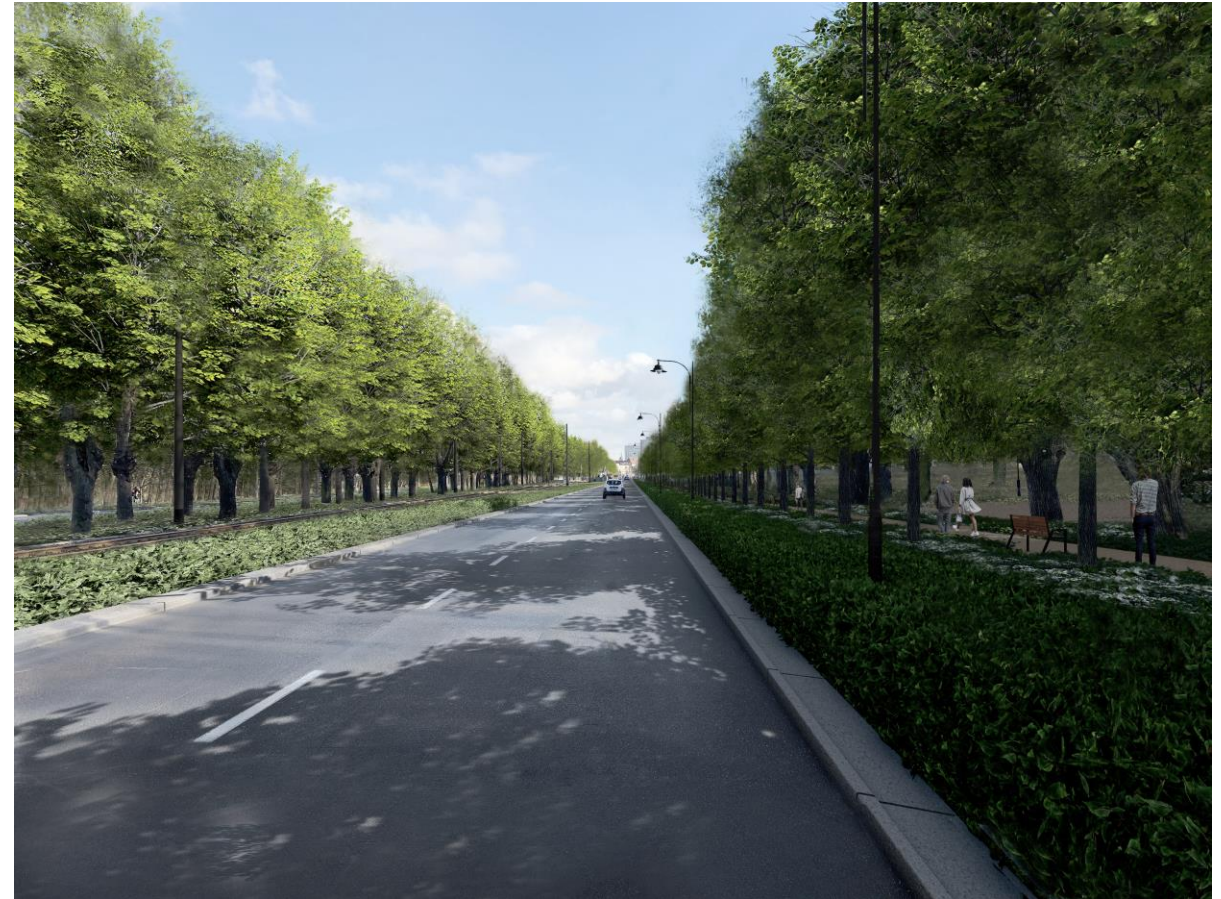
Wizualizacje

- Przygotowano wizualizację 3D, prezentującą aleję po 3 i 15 latach od przeprowadzenia rewaloryzacji
- Przedstawiono zestawienie wariantowych propozycji wyboru odmiany lip do wykorzystania do nasadzeń z podaniem wad i zalet dla każdej z odmian.

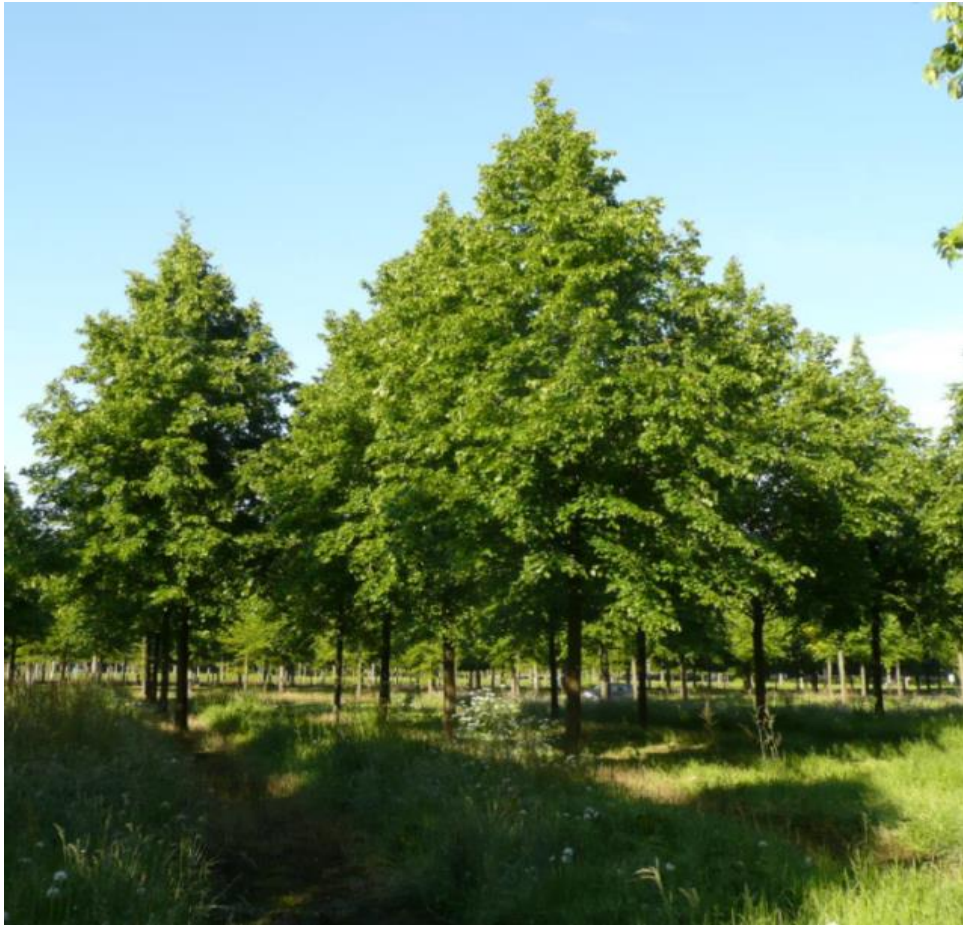
Lipa holenderska 'Pallida' (*Tilia x europaea* 'Pallida')

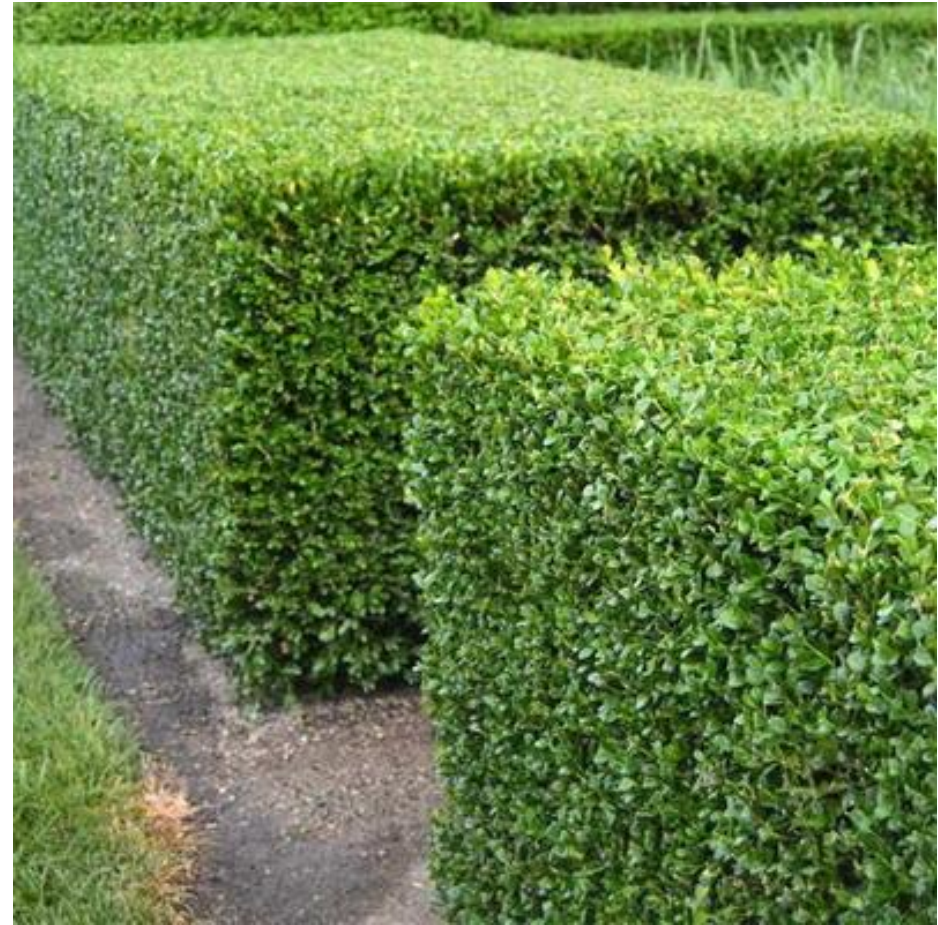
Ligustr zimozielony (*Ligustrum vulgare* 'Atrovirens')

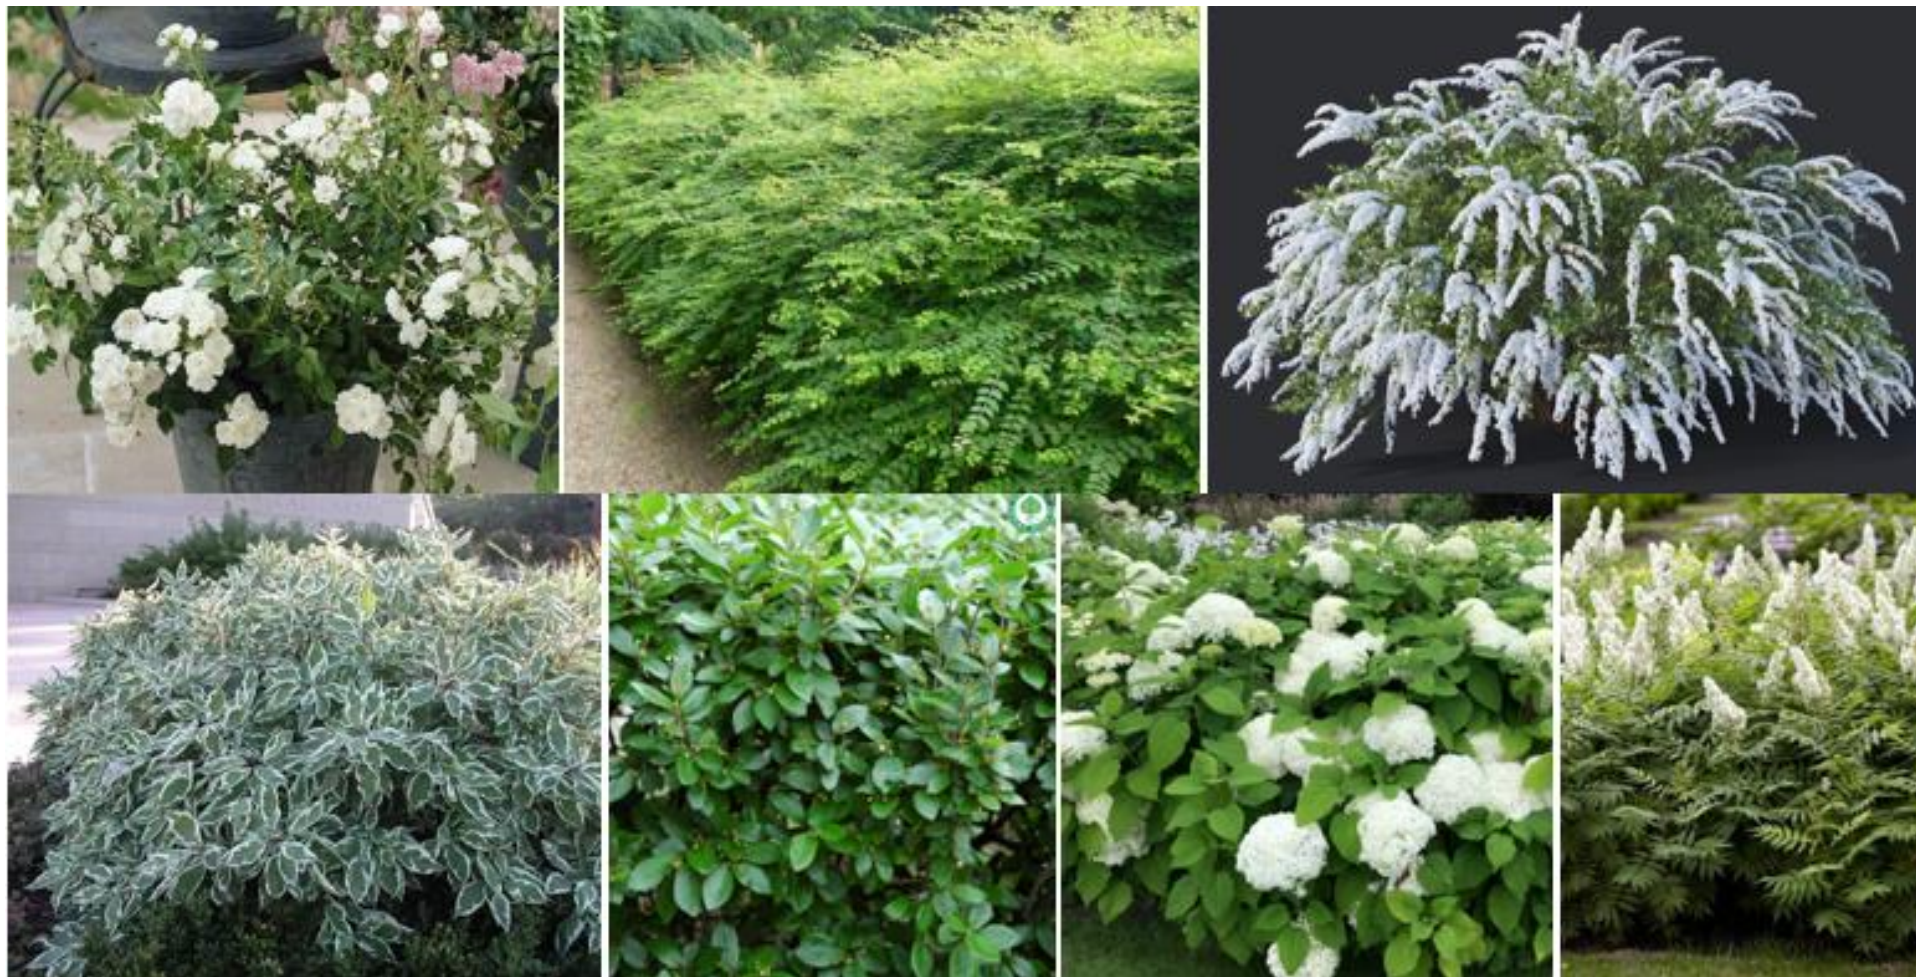
Mikrobiologiczna rewitalizacja korzeni drzew

- Zaszczepiono szczepionką mikoryzową 222 szt. drzew, mających najgorsze warunki siedliskowe tj. rosnące pomiędzy Traktem Konnym i Aleją Zwycięstwa
- Podano nawóz zawierający kwasy humusowe w celu wzbogacenia podłoża pod drzewami
- Podlano 3-krotnie drzewa, aby szczepionka miała możliwość wnikać w system korzeniowy drzew
