DOKUMENTACJA POWYKONAWCZA

REMONT DACHÓW ZESPOŁU BUDYNKÓW KLASZTORNICH (ETAP III) POŁĄC POŁUDNIOWA ORAZ POŁUDNIOWA CZĘŚĆ POŁĄCI WSCHODNIEJ DACHU SKRZYDŁA ZACHODNIEGO

Gdańskie Seminarium Duchowne

Gdańsk, 2023

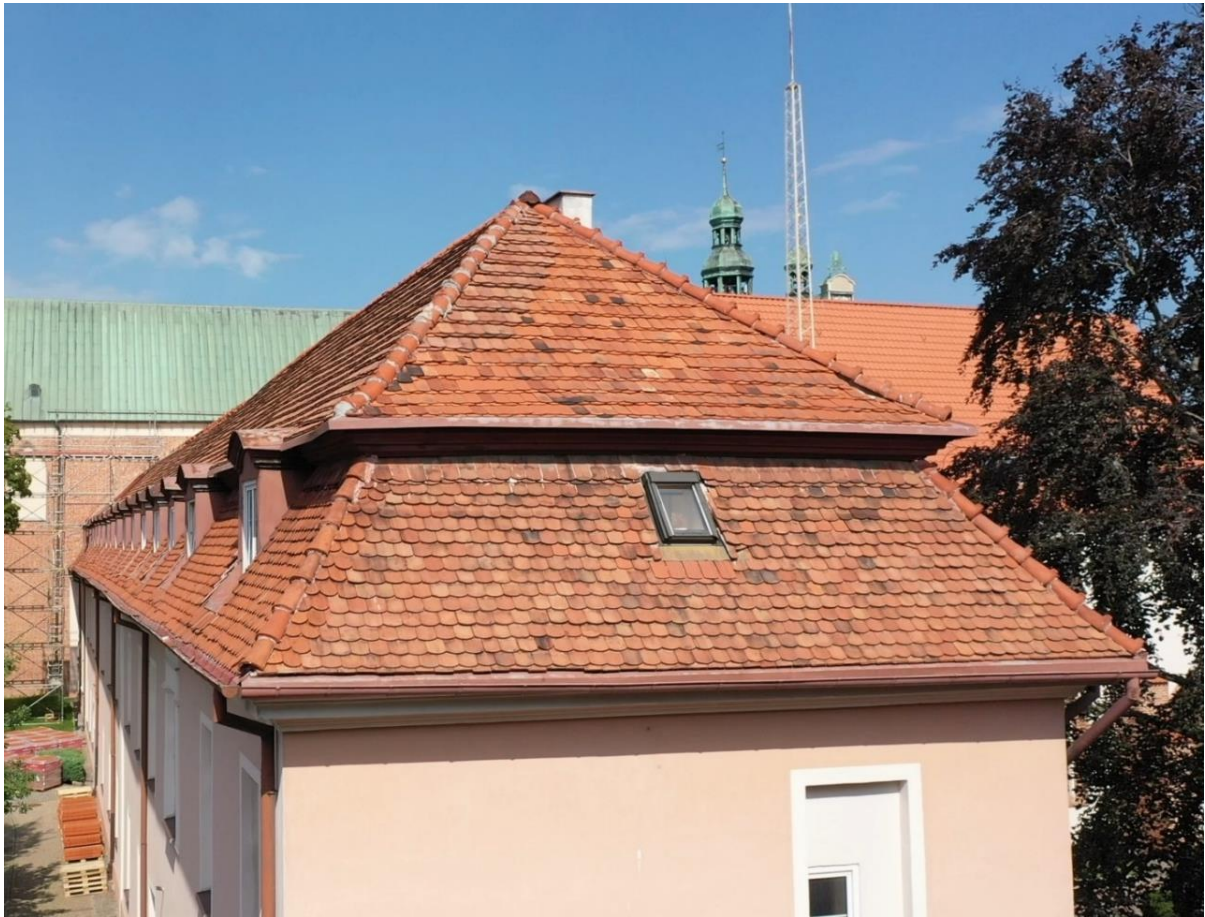
Ilustracja 8. Połąc południowa skrzydła zachodniego.

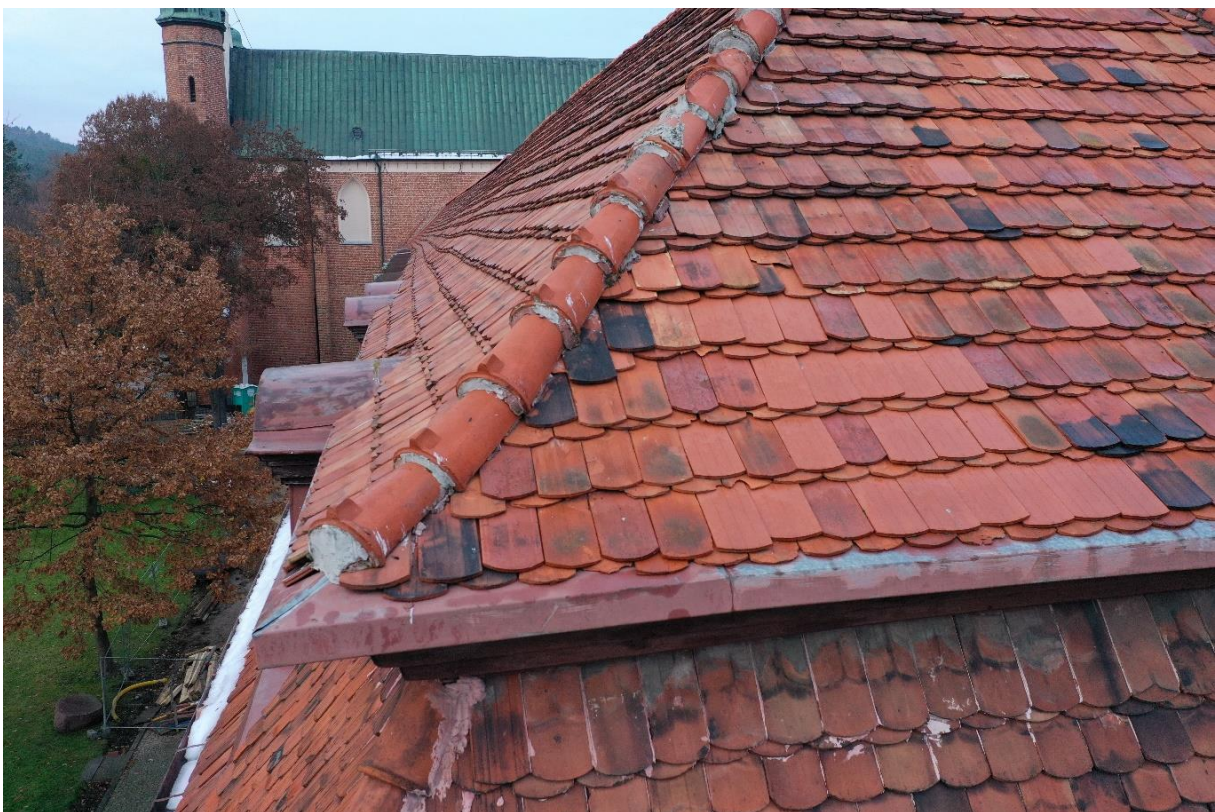
Ilustracja 9. Połąc południowa skrzydła zachodniego – uszkodzone dachówki.

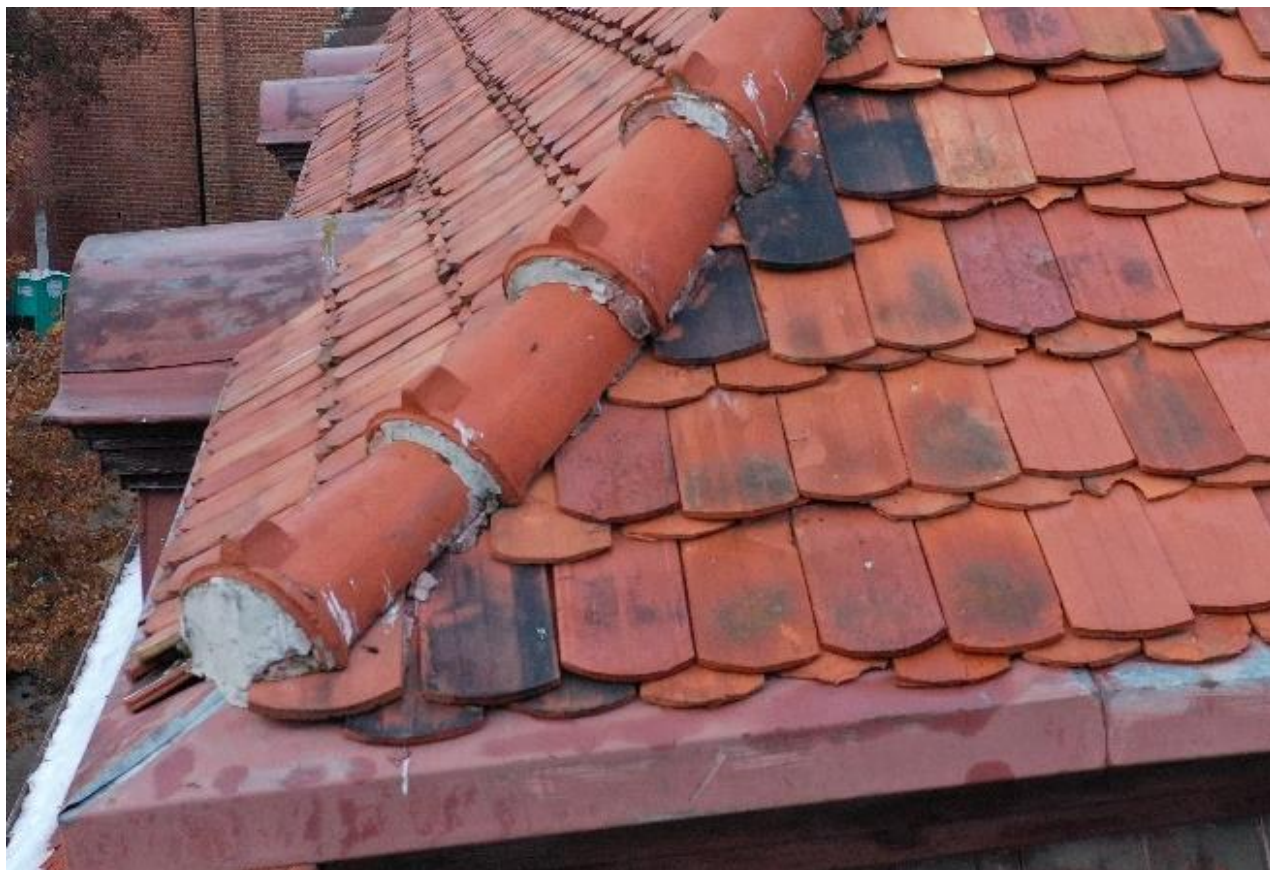
Ilustracja 10. Połąć południowa skrzydła zachodniego – uszkodzone dachówki.

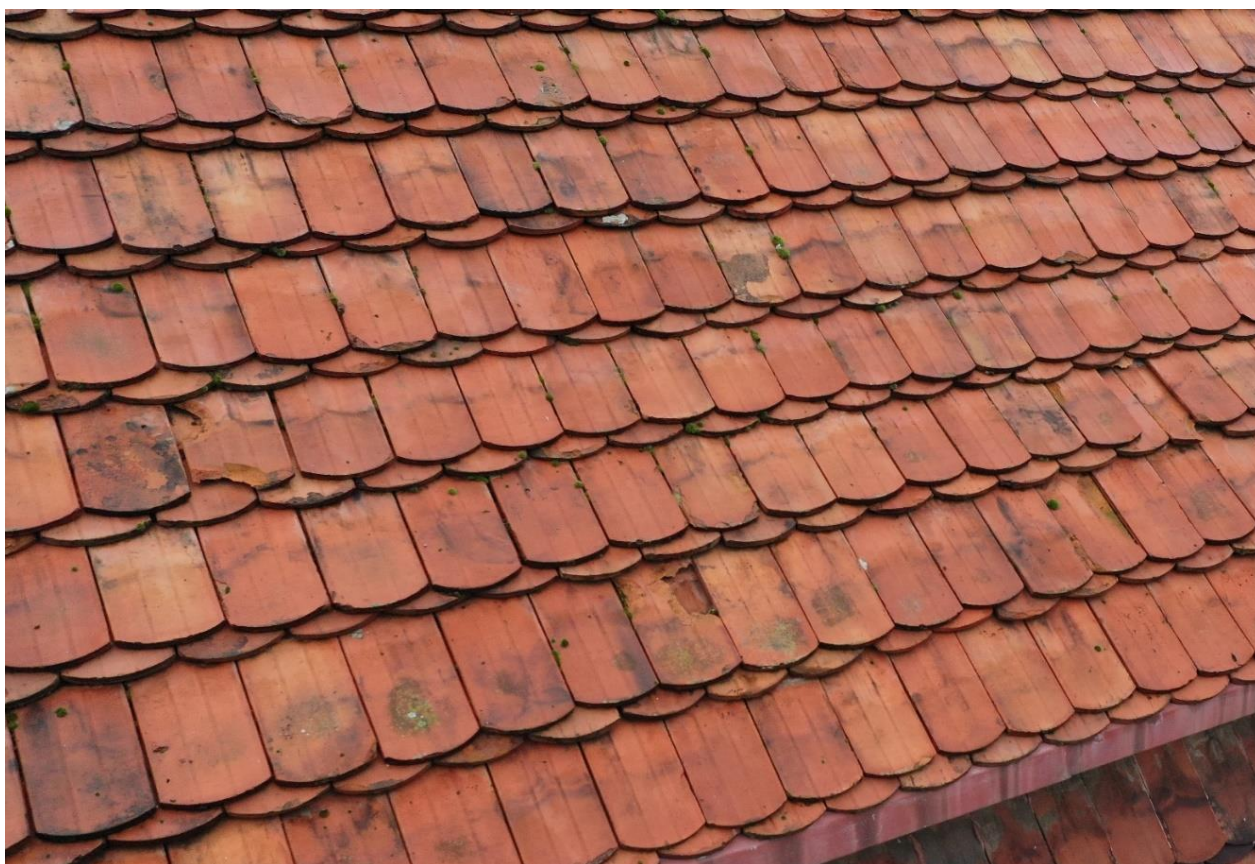
Ilustracja 11. Połąć wschodnia skrzydła zachodniego – uszkodzone dachówki.

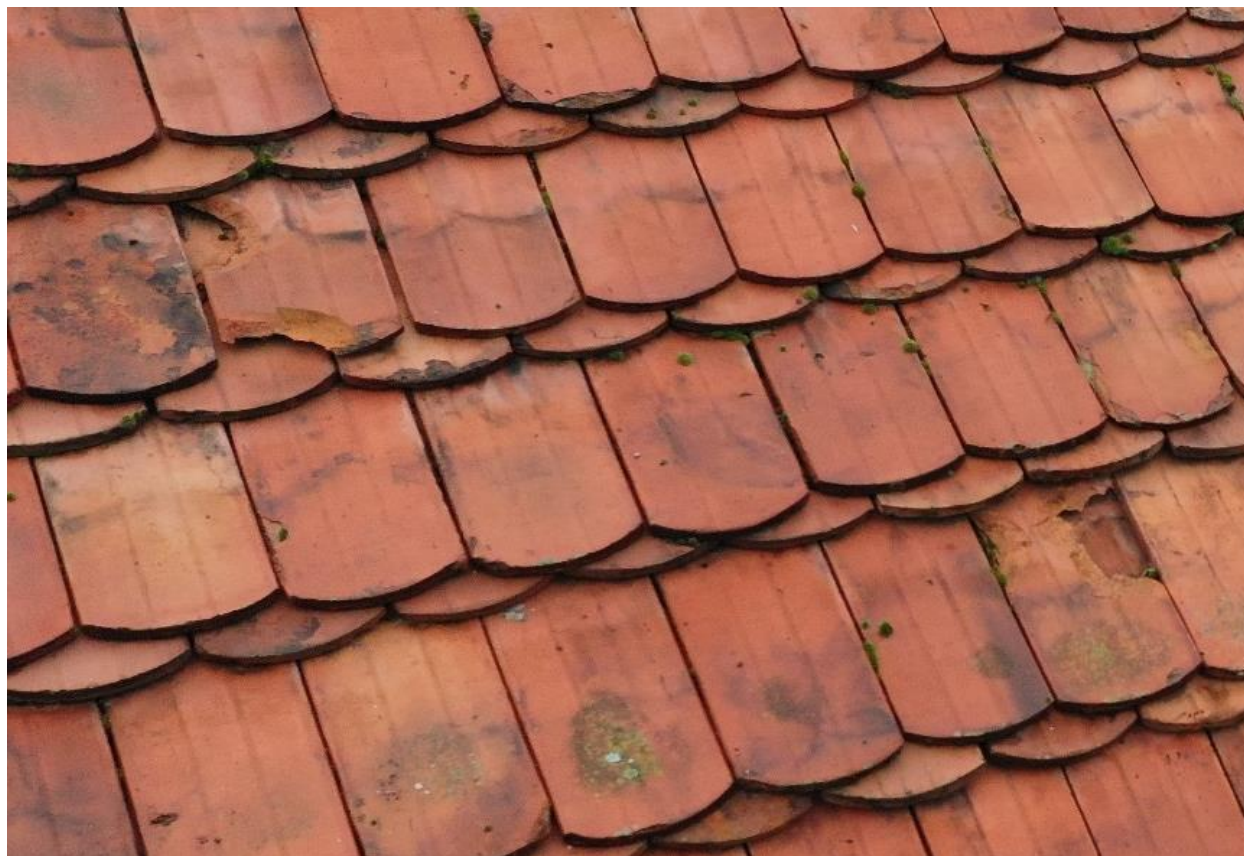
Ilustracja 12. Połać wschodnia skrzydła zachodniego – uszkodzone dachówki.

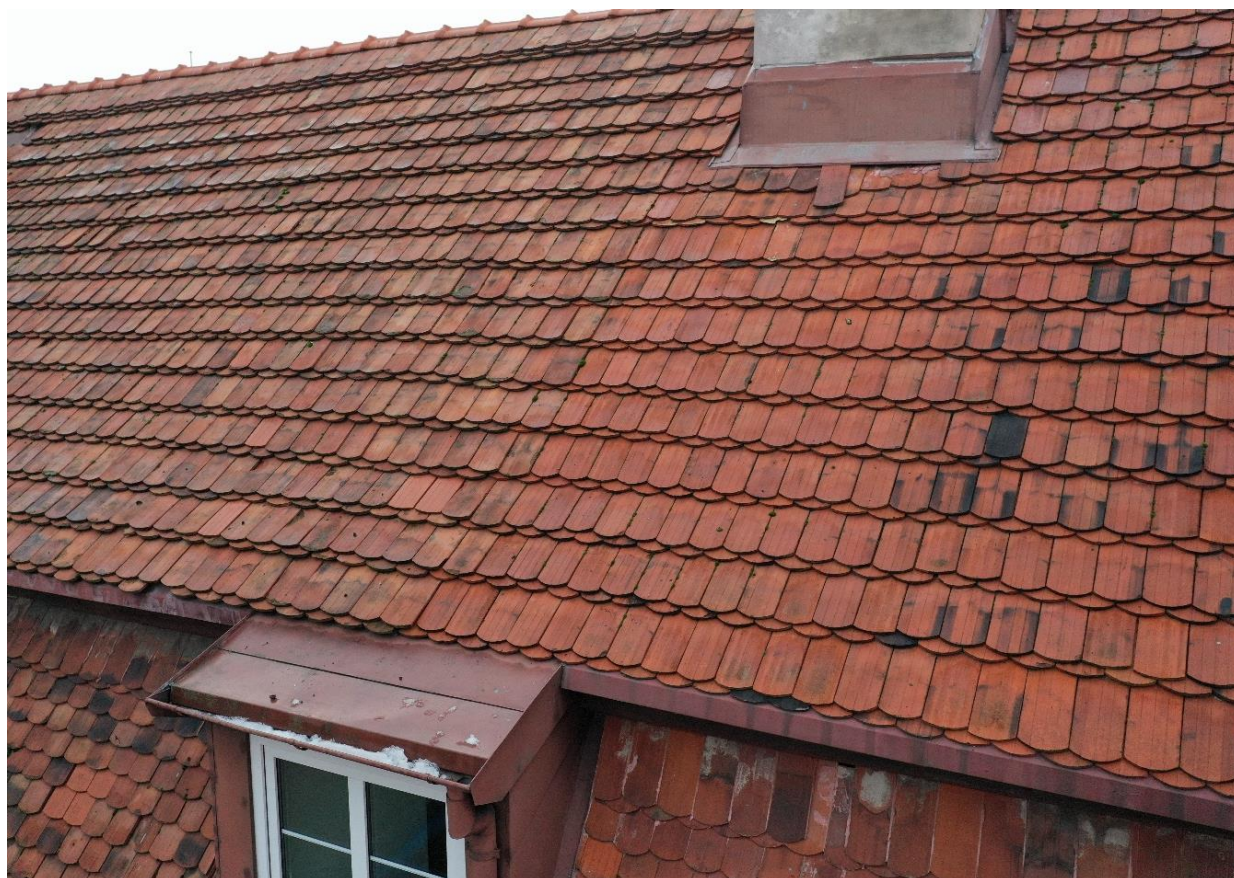
Ilustracja 13. Połać wschodnia skrzydła zachodniego – uszkodzone dachówki.

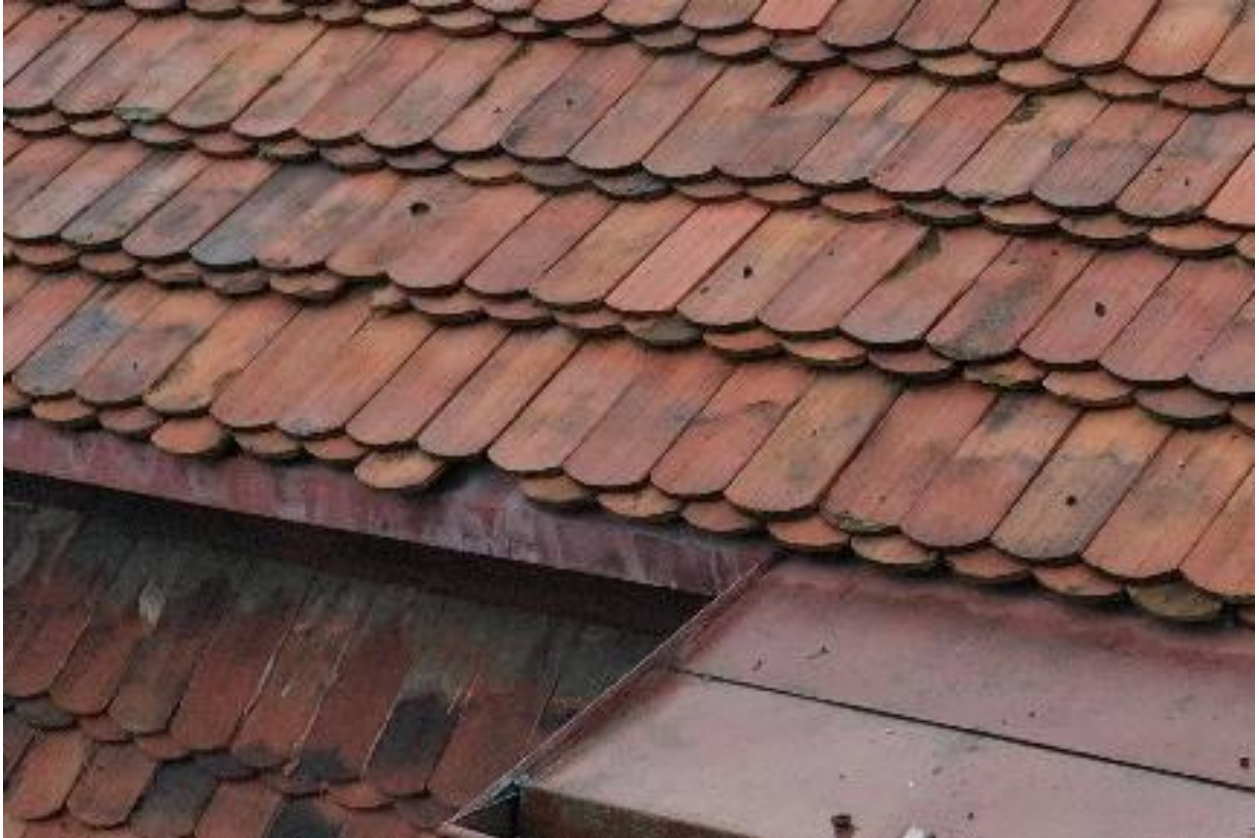
Ilustracja 14. Połąc wschodnia skrzydła zachodniego – uszkodzone dachówki.

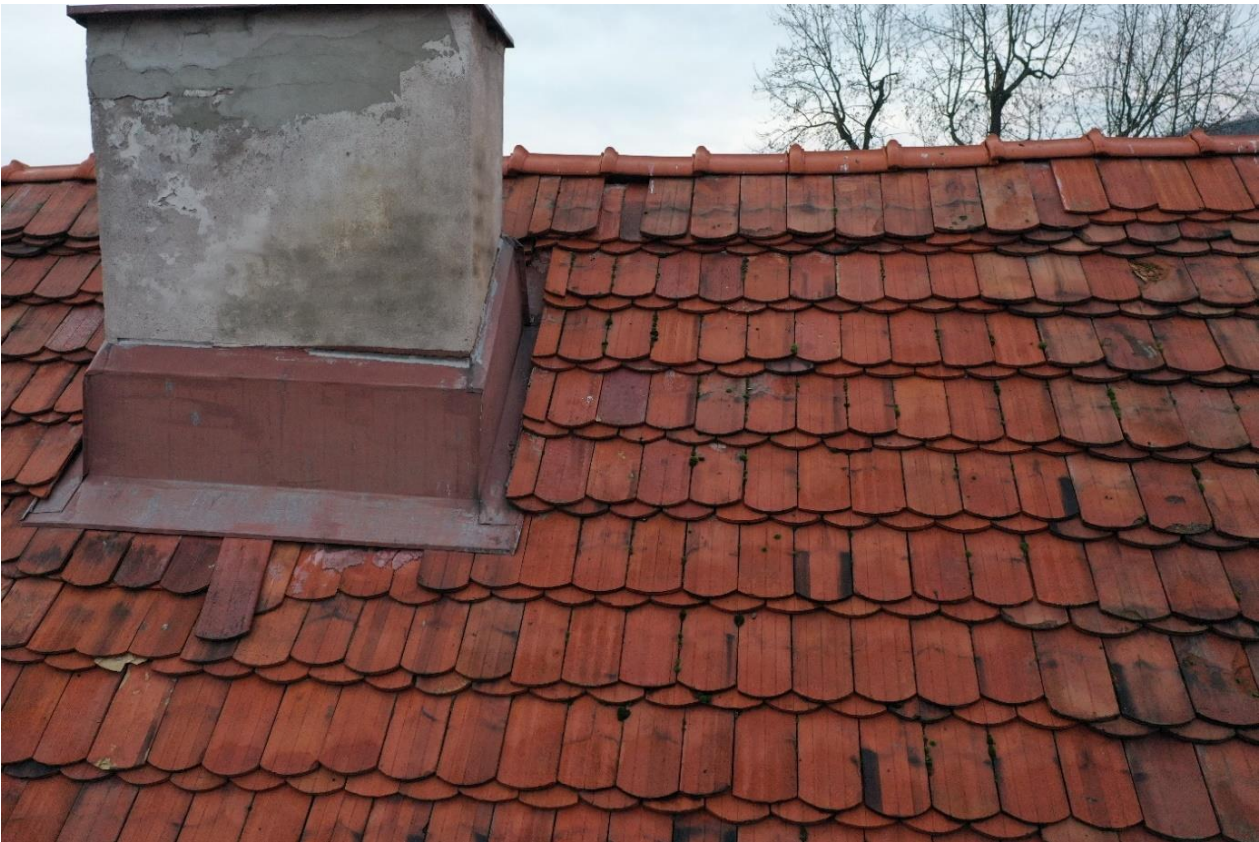
Ilustracja 15. Połąc wschodnia skrzydła zachodniego – uszkodzenia pokrycia dachu.

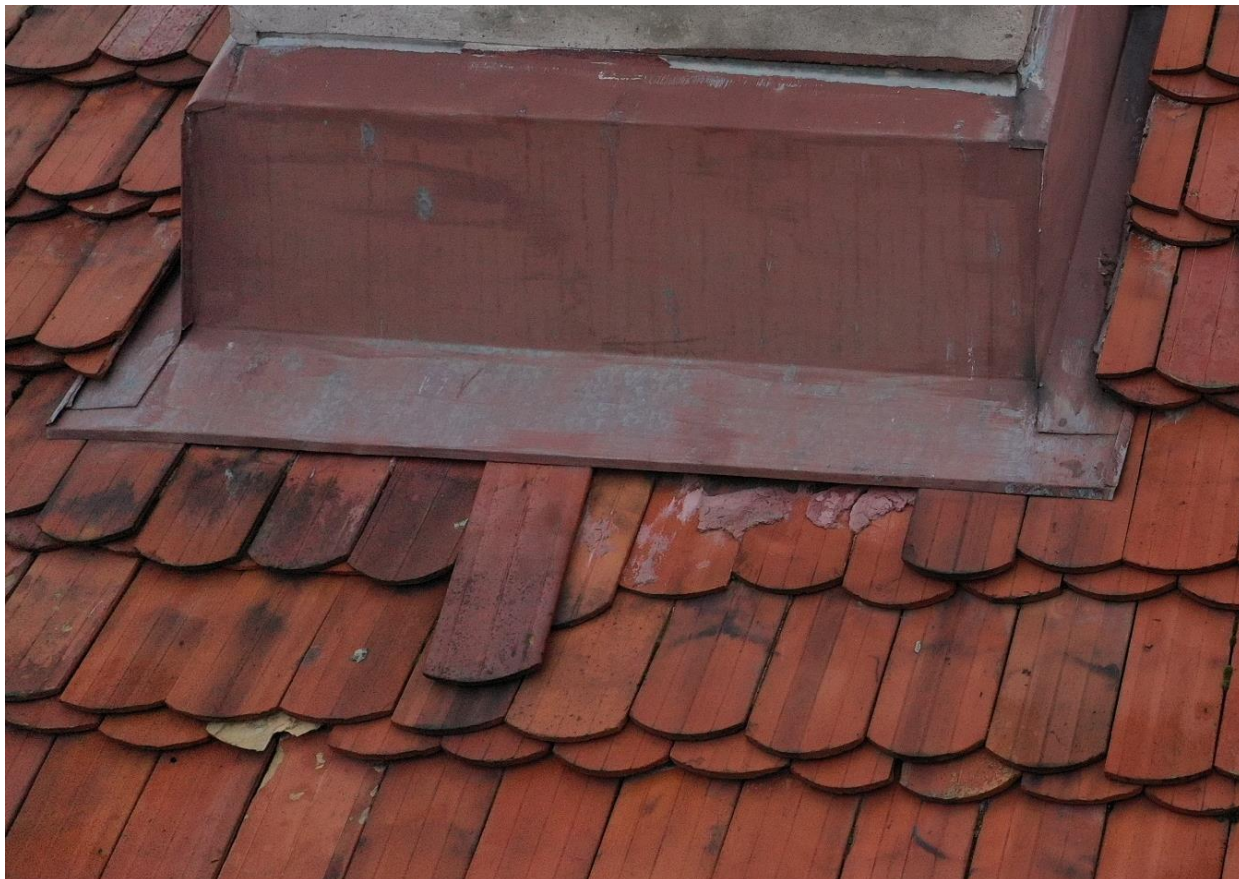
Ilustracja 16. Połączenie skrzydła zachodniego – uszkodzenia pokrycia dachu.

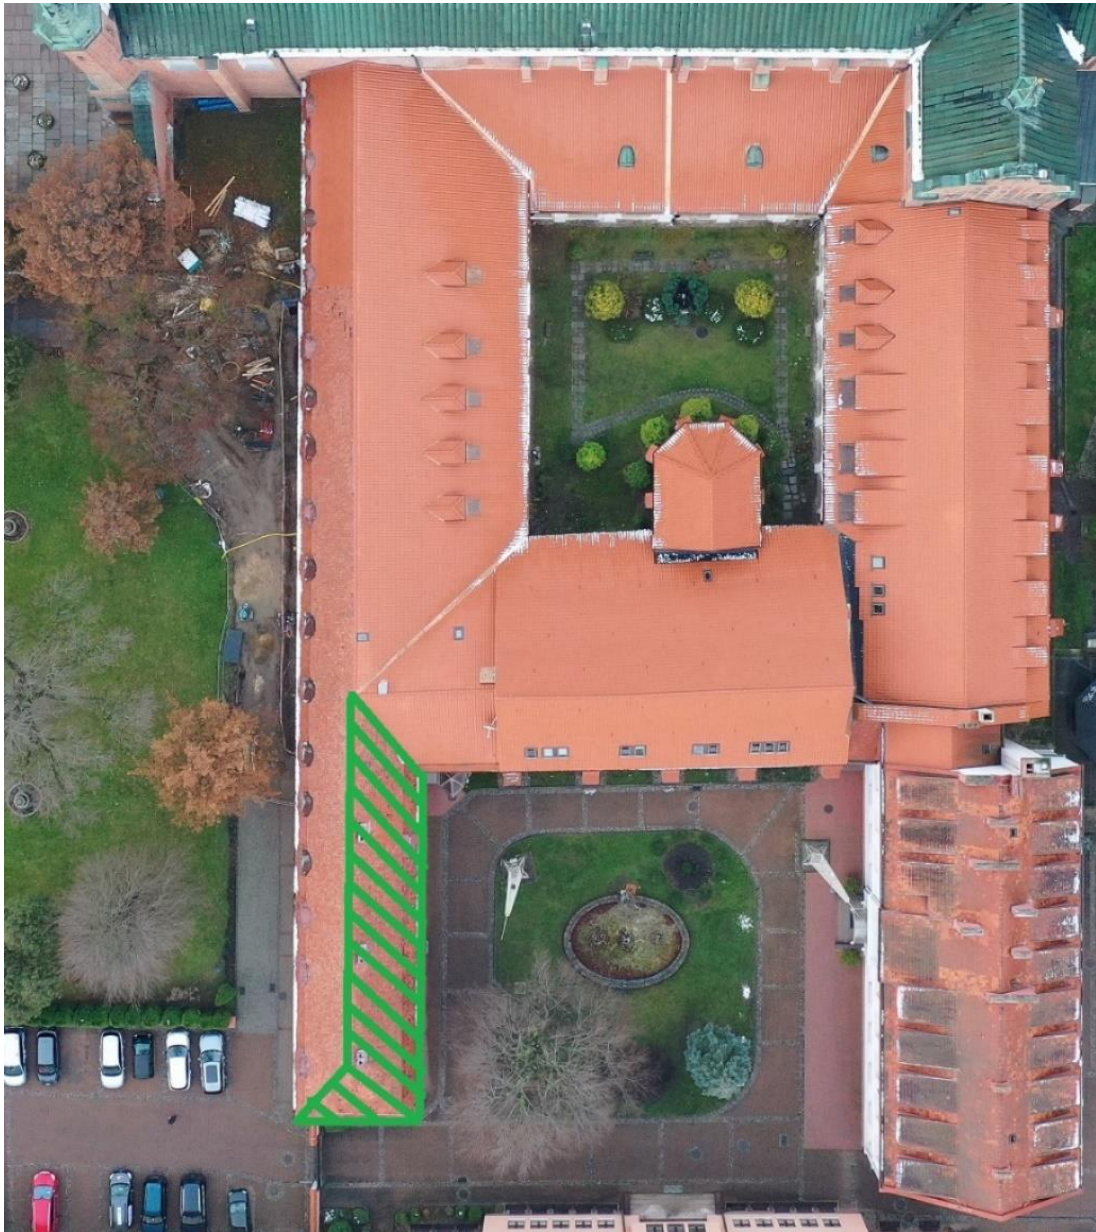
Ilustracja 20. Zakres prac zrealizowanych w 2023 r. dzięki dotacji Gminy Miasta Gdańska i MKiDN.

- wymiana zniszczonych, zbutwiałych elementów odeskowania na nowe,
- impregnacja elementów drewnianej konstrukcji dachowej oraz odeskowania połaci preparatem oleistym,
- tymczasowe zabezpieczenie rozebranych połaci folią,
- pokrycie połaci dachu jednokrotnie membraną dachową typu Delta Maxx plus;
- ołączenie połaci kontrłatami iglastymi i łatami iglastymi, impregnowanymi ciśnieniowo,
- pokrycie powierzchni nową dachówką ceramiczną typu holenderka firmy Wienerberger (nazwa handlowa Wienerberger Cavus 13) w kolorze naturalnej czerwieni,
- wykonanie i montaż obróbek blacharskich z blachy miedzianej,
- montaż orywnowania i rur spustowych z blachy miedzianej,
- montaż instalacji odgromowej.

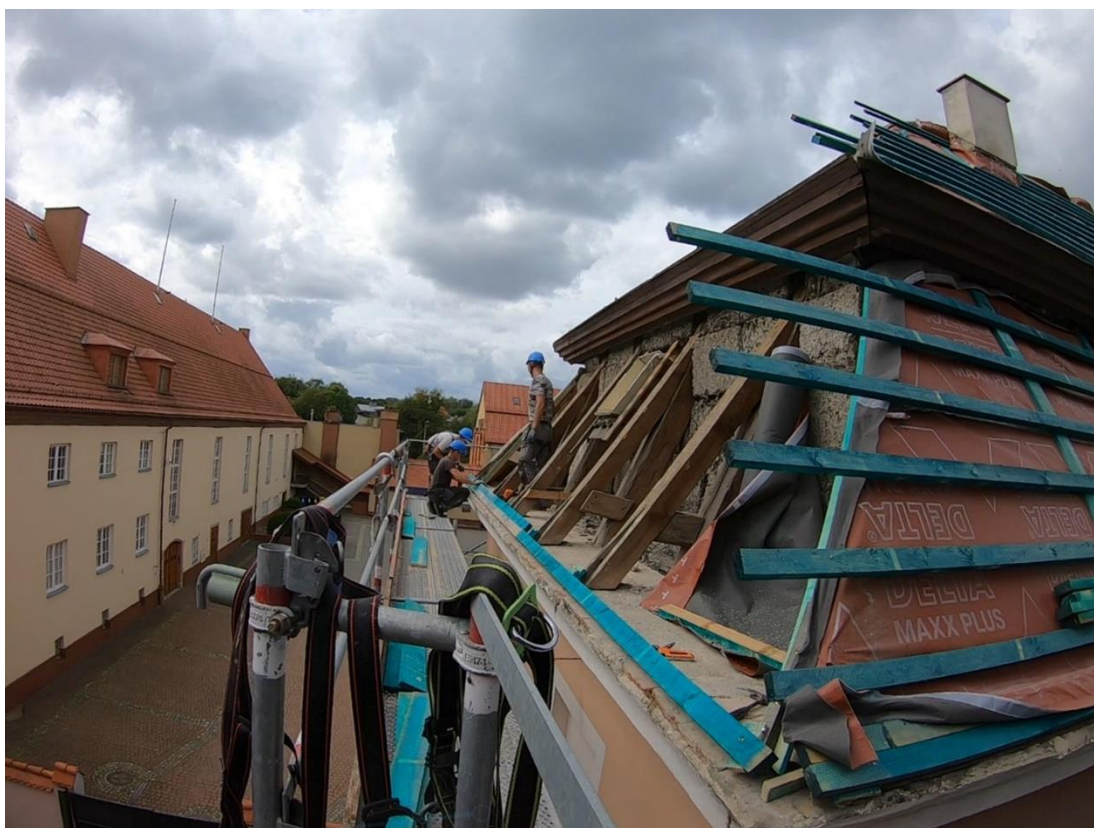
Ilustracja 21. Połączenie południowe skrzydła zachodniego. Stan po demontażu łączenia oraz membrany paroprzepuszczalnej. Widok od południowego wschodu.

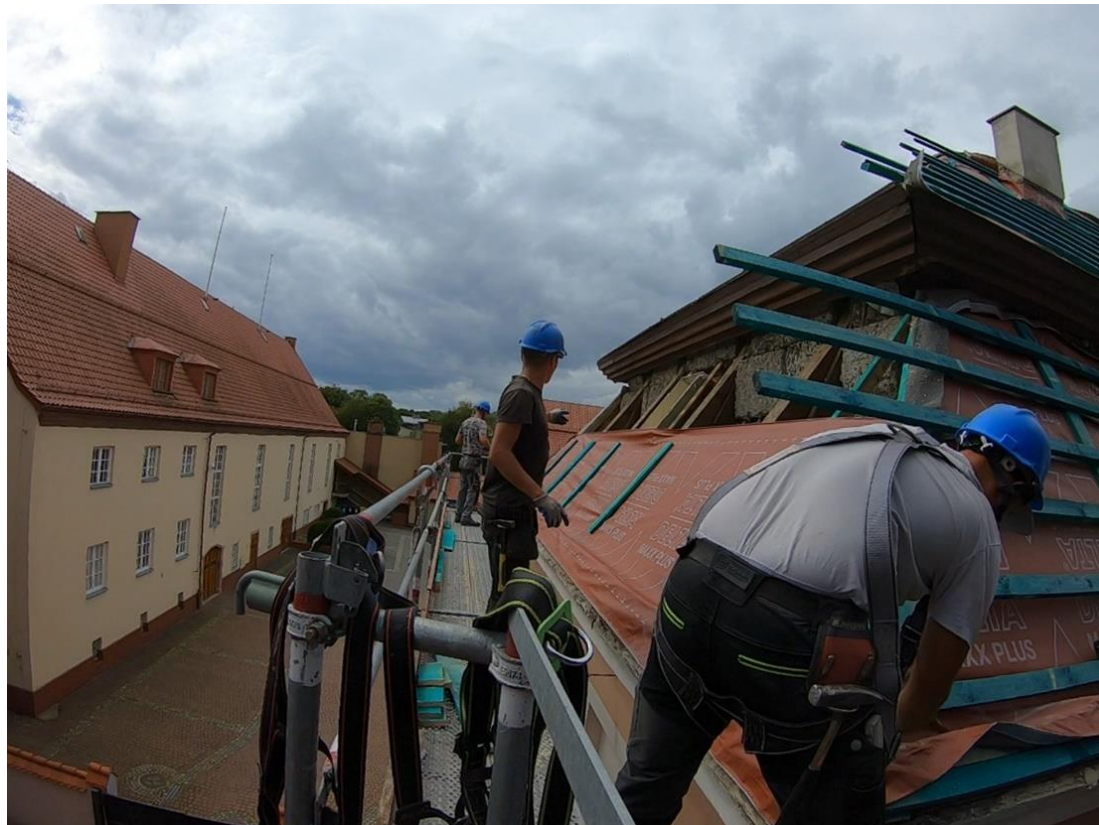
Ilustracja 22. Połączenie południowe skrzydła zachodniego. Montaż membrany paroprzepuszczalnej.

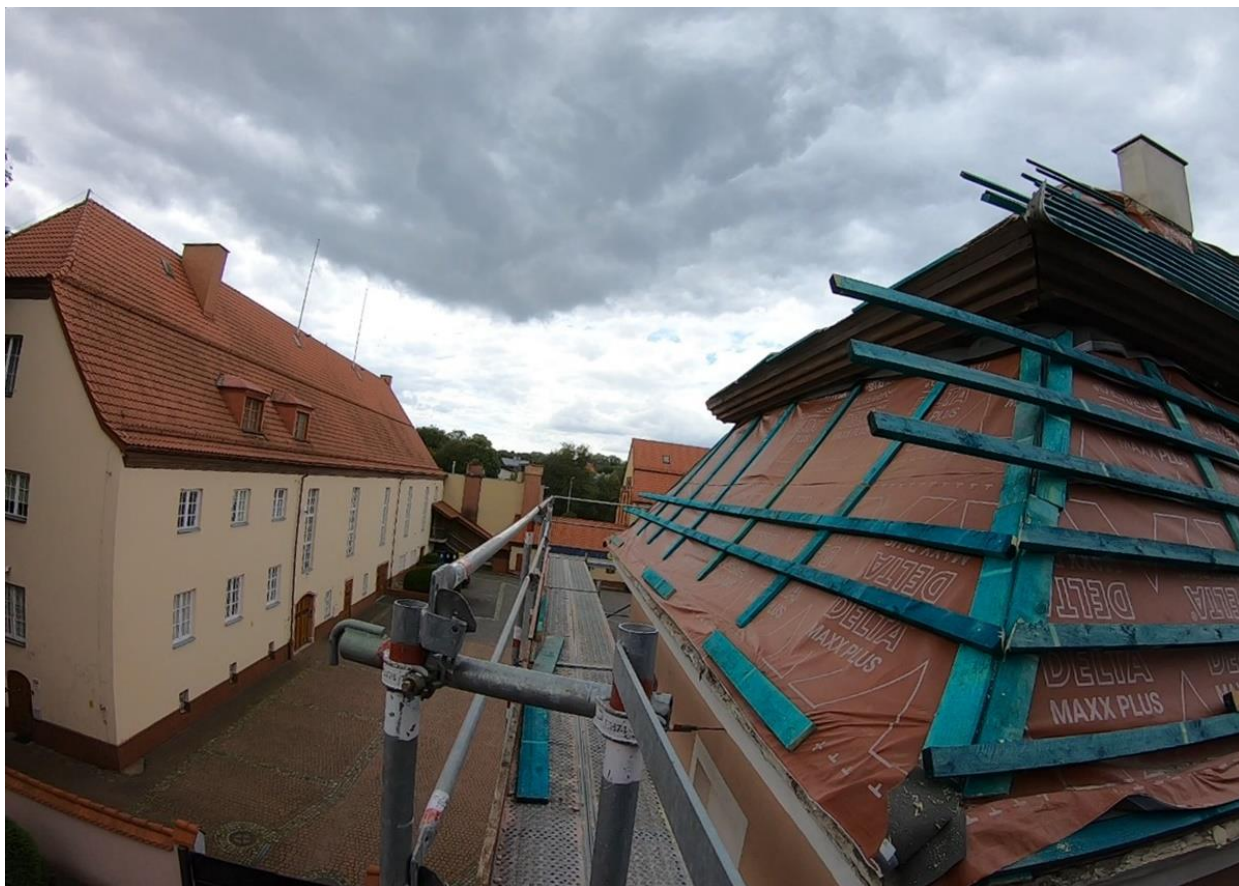
Ilustracja 23. Połączenie południowe skrzydła zachodniego. Montaż łączenia.

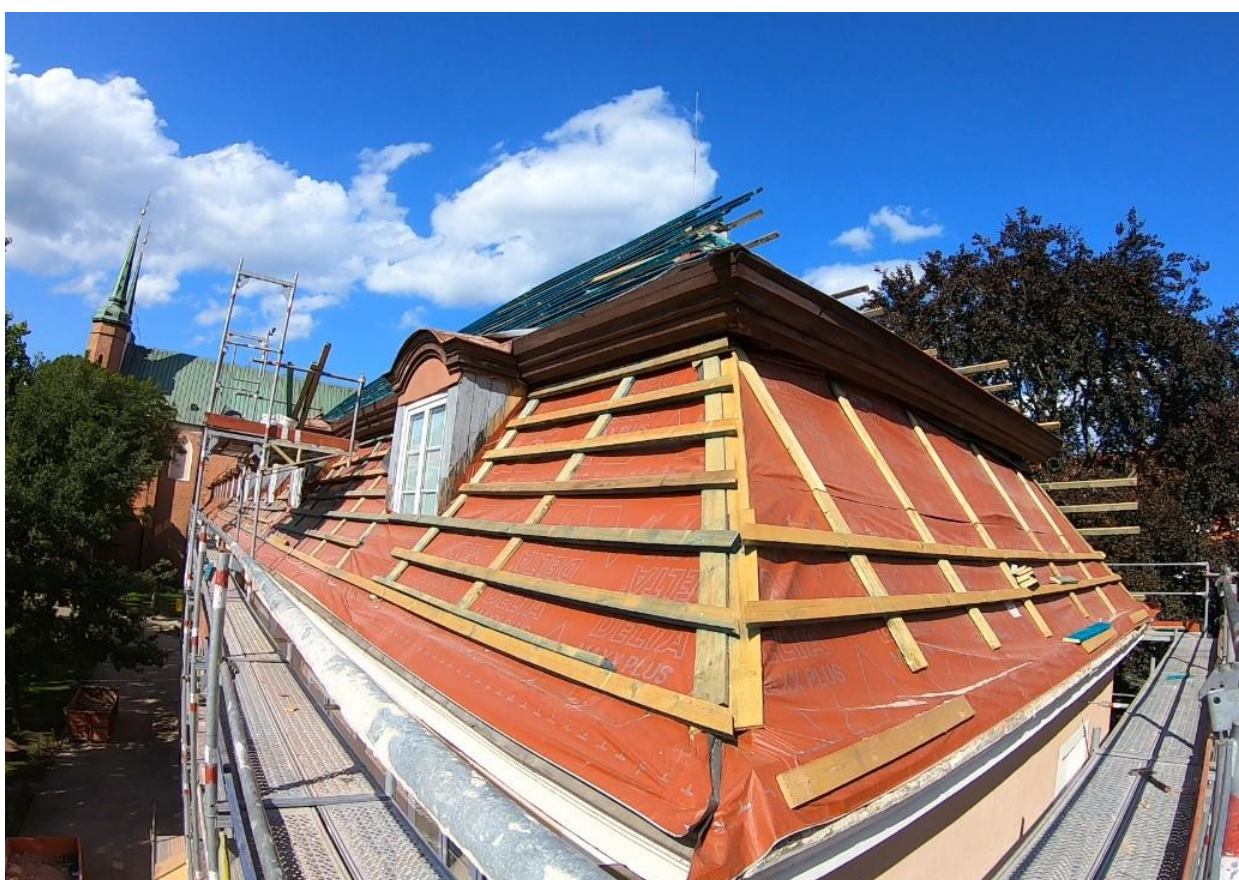
Ilustracja 24. Połączenie południowe skrzydła zachodniego. Montaż łączenia. Widok od południowego zachodu.

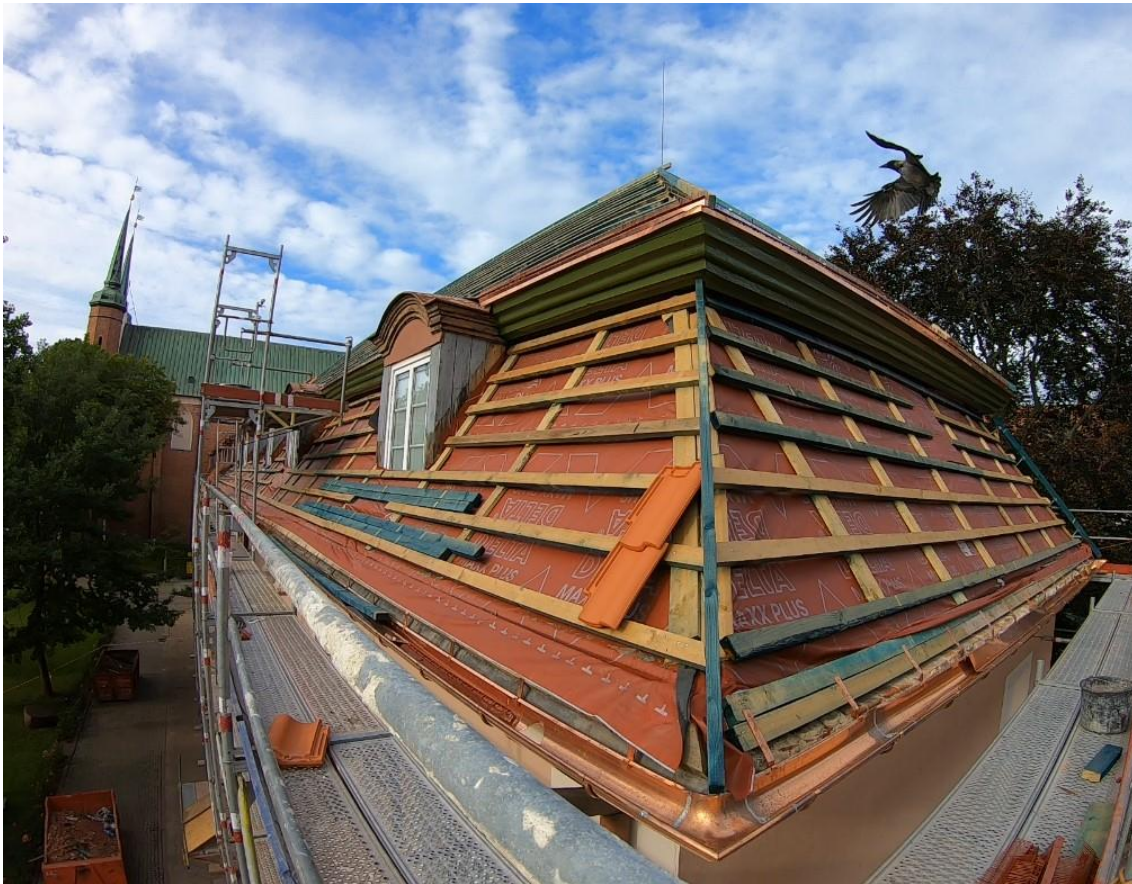
Ilustracja 25. Połacie południowa skrzydła zachodniego. Stan po zamontowaniu łączenia, rynien miedzianych oraz obróbek blacharskich.

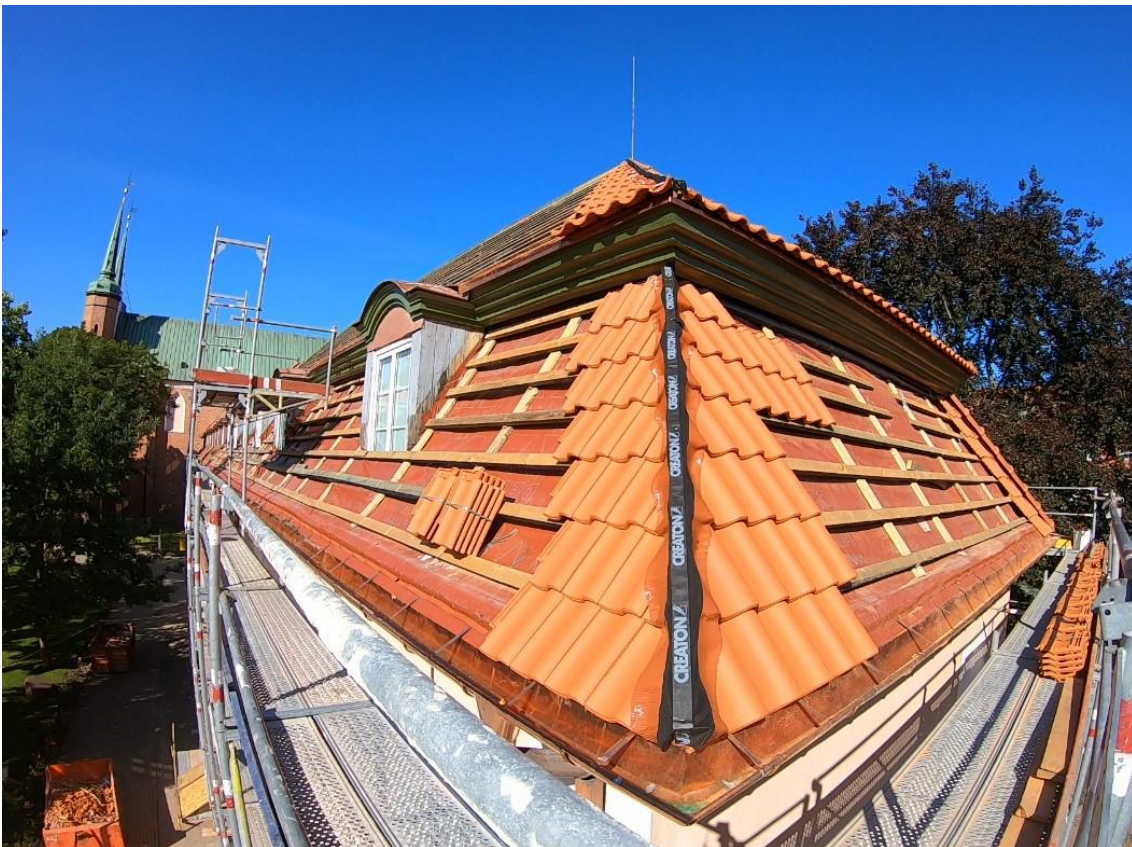
Ilustracja 26. Połacie południowa skrzydła zachodniego. Rozpoczęcie montażu dachówek oraz taśm kalenicowych.

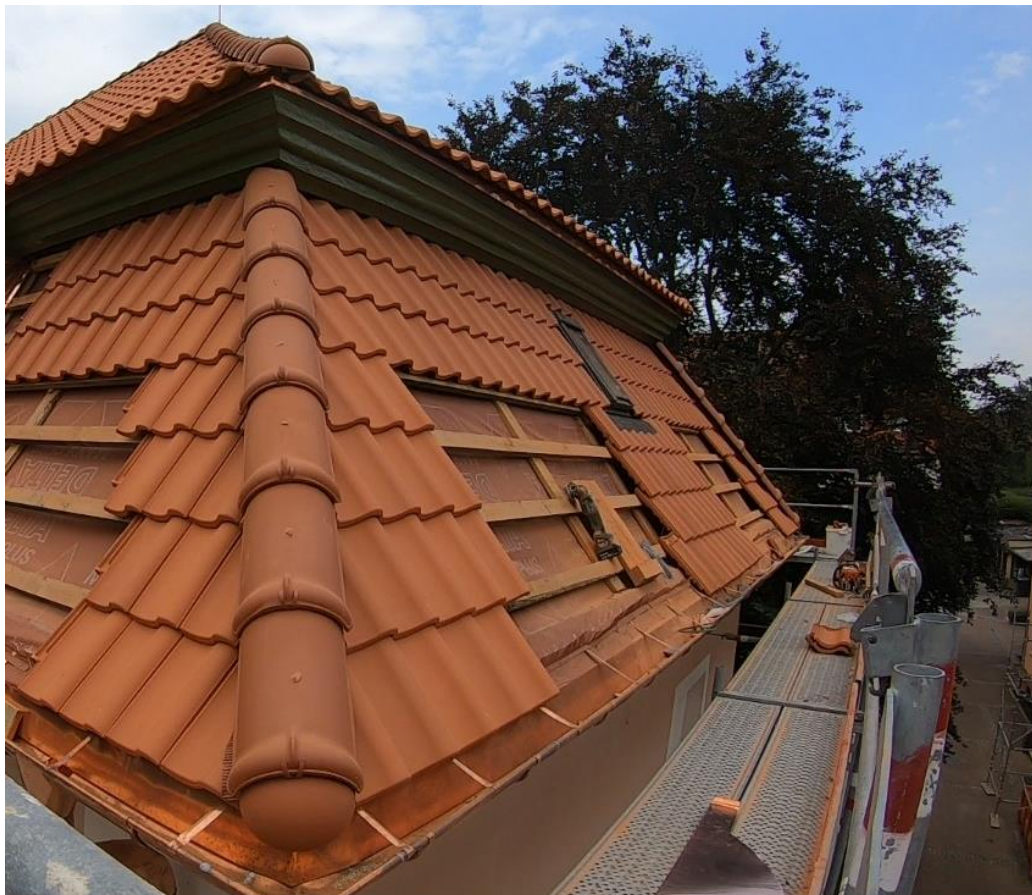
Ilustracja 27. Połączenie południowe skrzydła zachodniego w trakcie montażu dachówek.

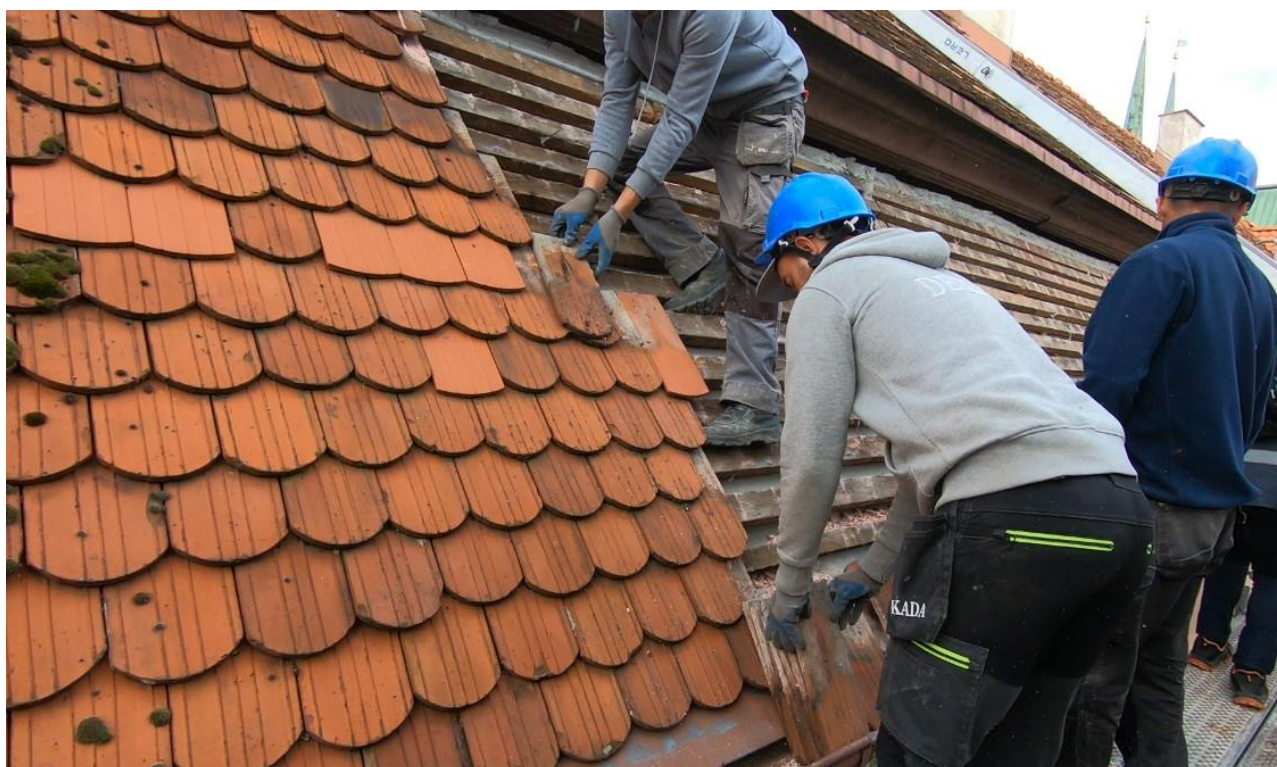
Ilustracja 28. Połączenie wschodnie skrzydła zachodniego. Demontaż dachówek. Widok od południowego wschodu.

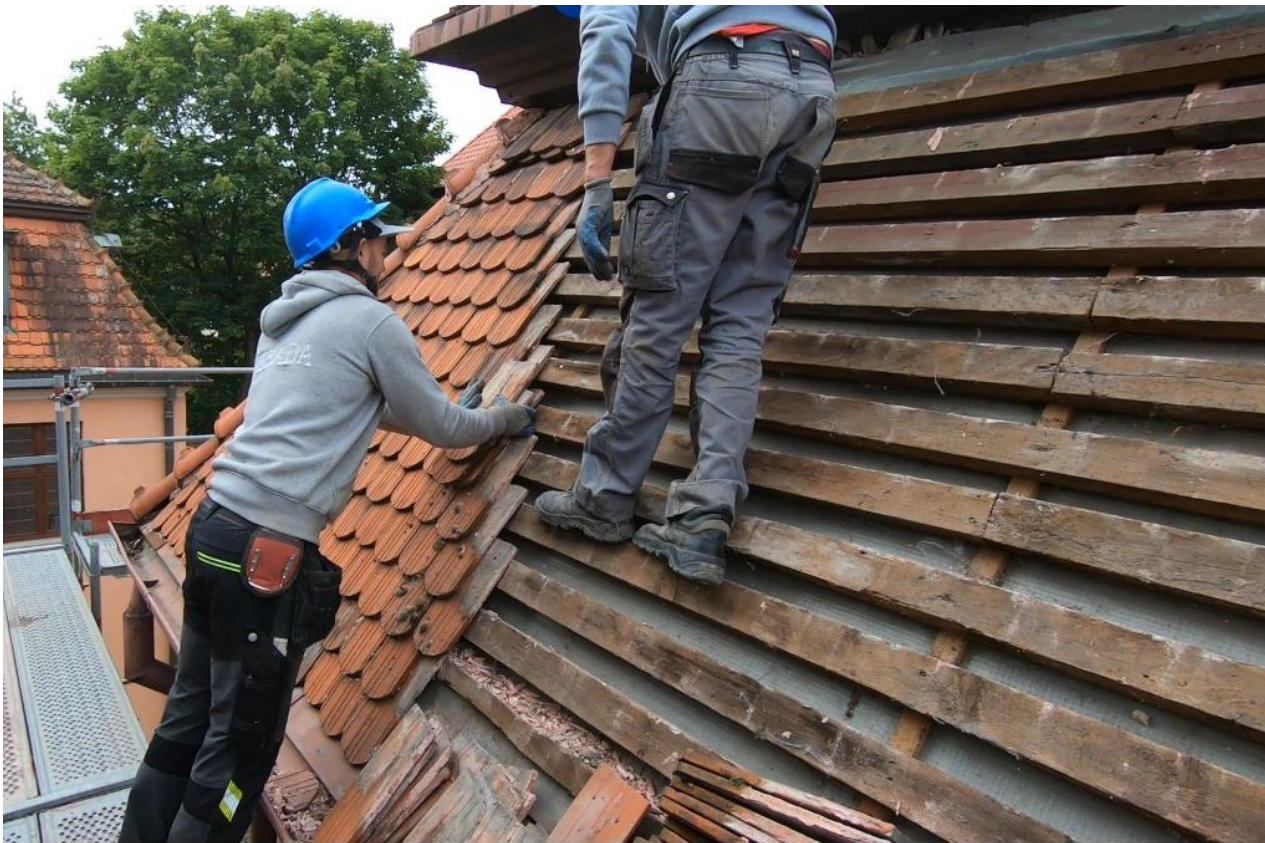
Ilustracja 29. Połąc wschodnia skrzydła zachodniego. Demontaż dachówek. Widok od północnego wschodu.

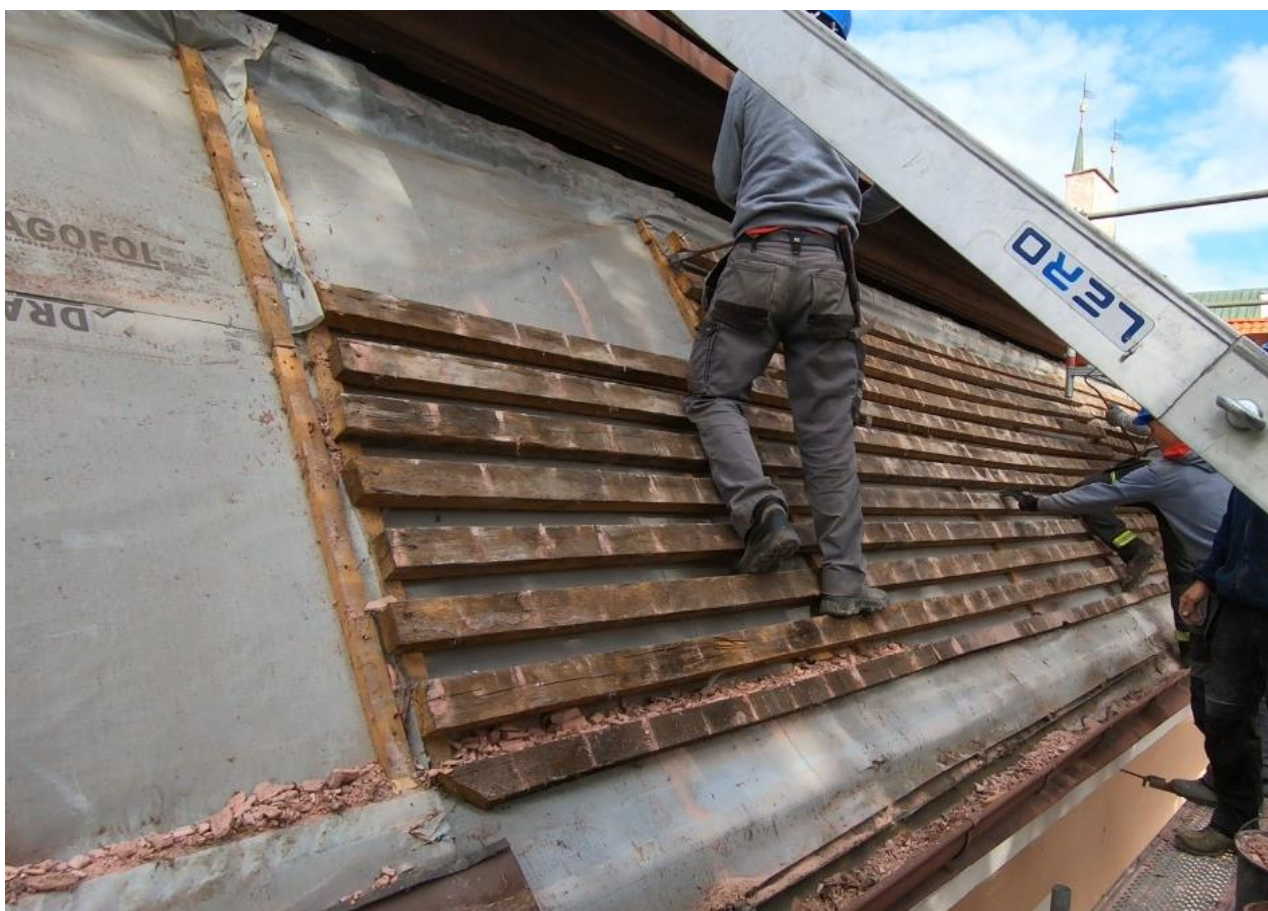
Ilustracja 30. Połąc wschodnia skrzydła zachodniego. Demontaż łączenia.

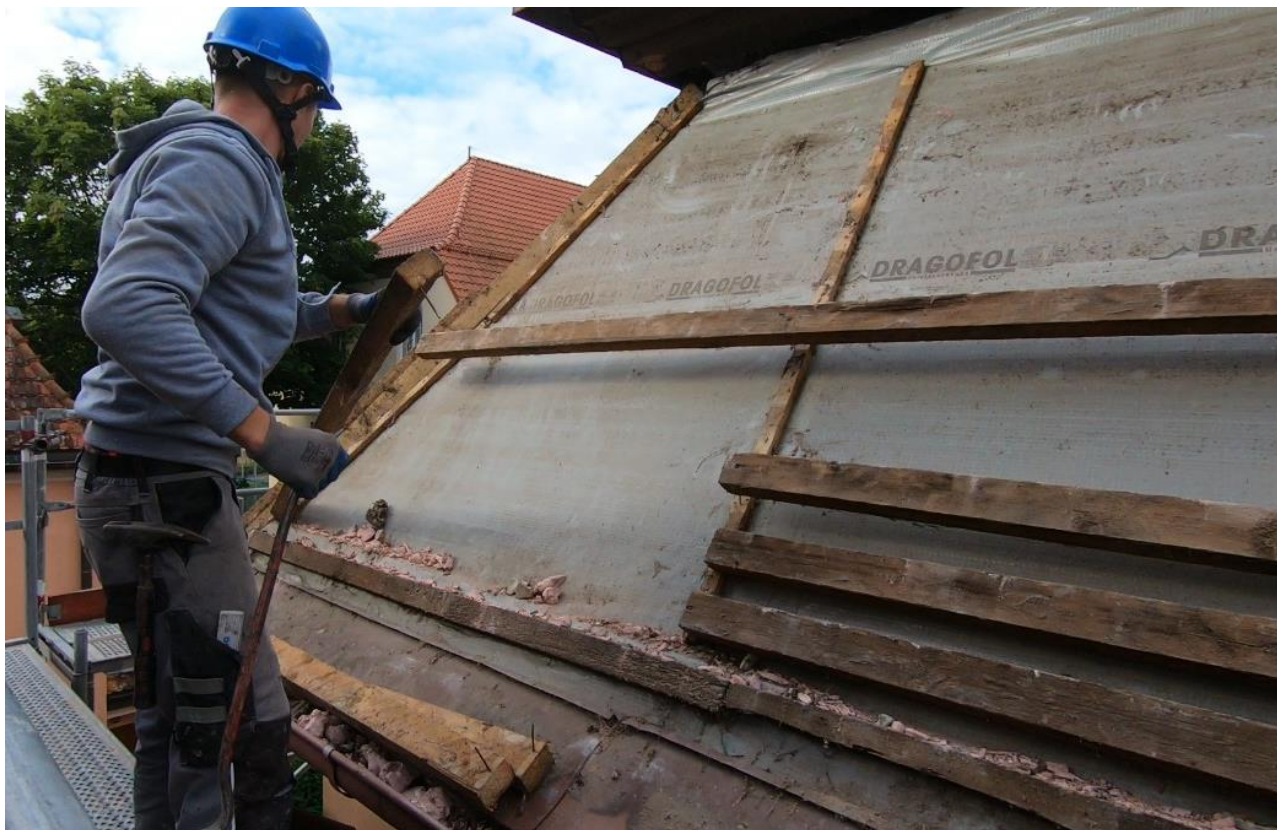
Ilustracja 31. Połąc wschodnia skrzydła zachodniego. Demontaż łącenia.
