DOKUMENTACJA POWYKONAWCZA

REMONT DACHÓW ZESPOŁU BUDYNKÓW KLASZTORNICH (ETAP III) POŁĄC POŁUDNIOWA ORAZ POŁUDNIOWA CZĘŚĆ POŁĄCI WSCHODNIEJ DACHU SKRZYDŁA ZACHODNIEGO

Gdańskie Seminarium Duchowne

Gdańsk, 2023

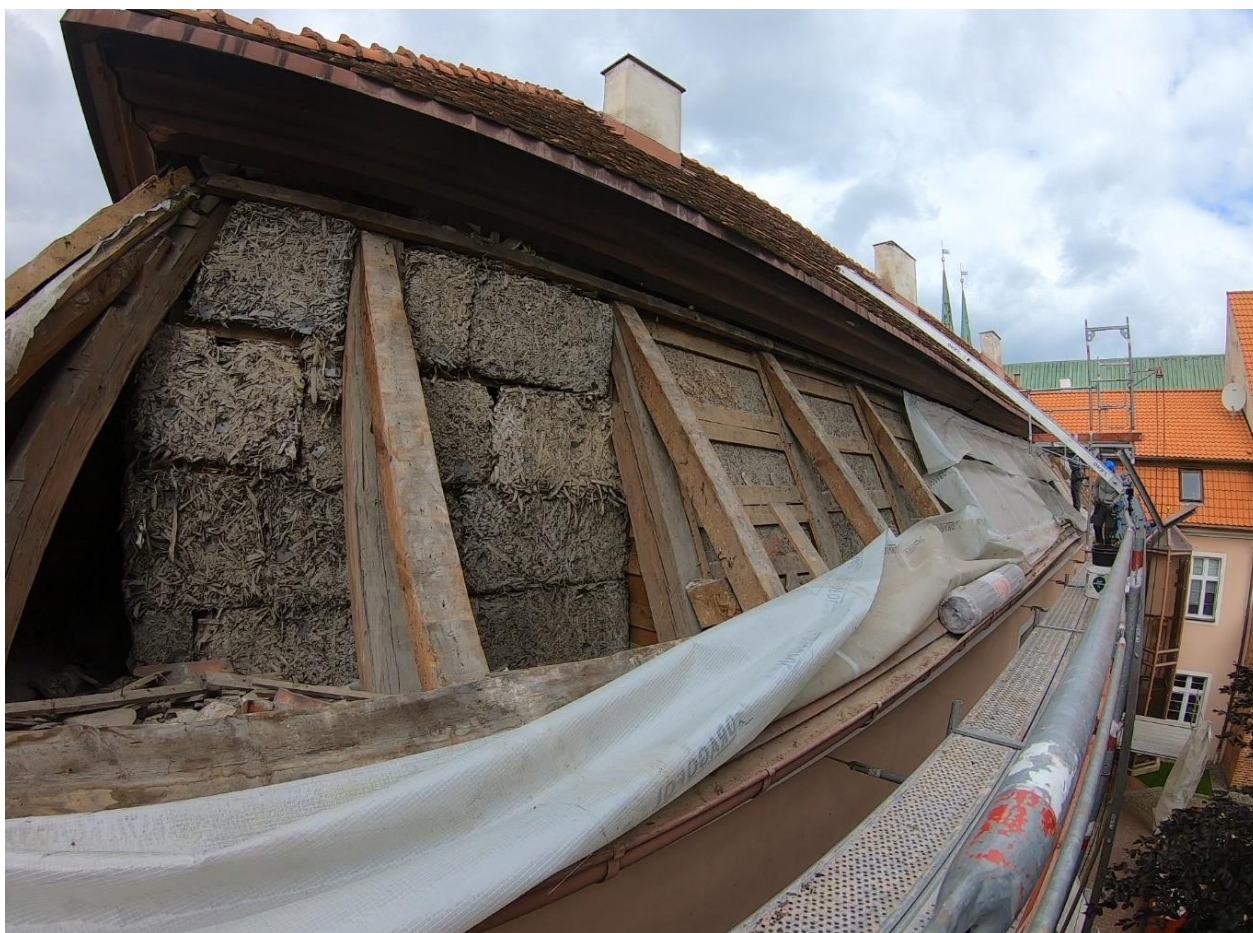
Ilustracja 32. Połąc wschodnia skrzydła zachodniego. Demontaż membrany paroprzepuszczalnej.

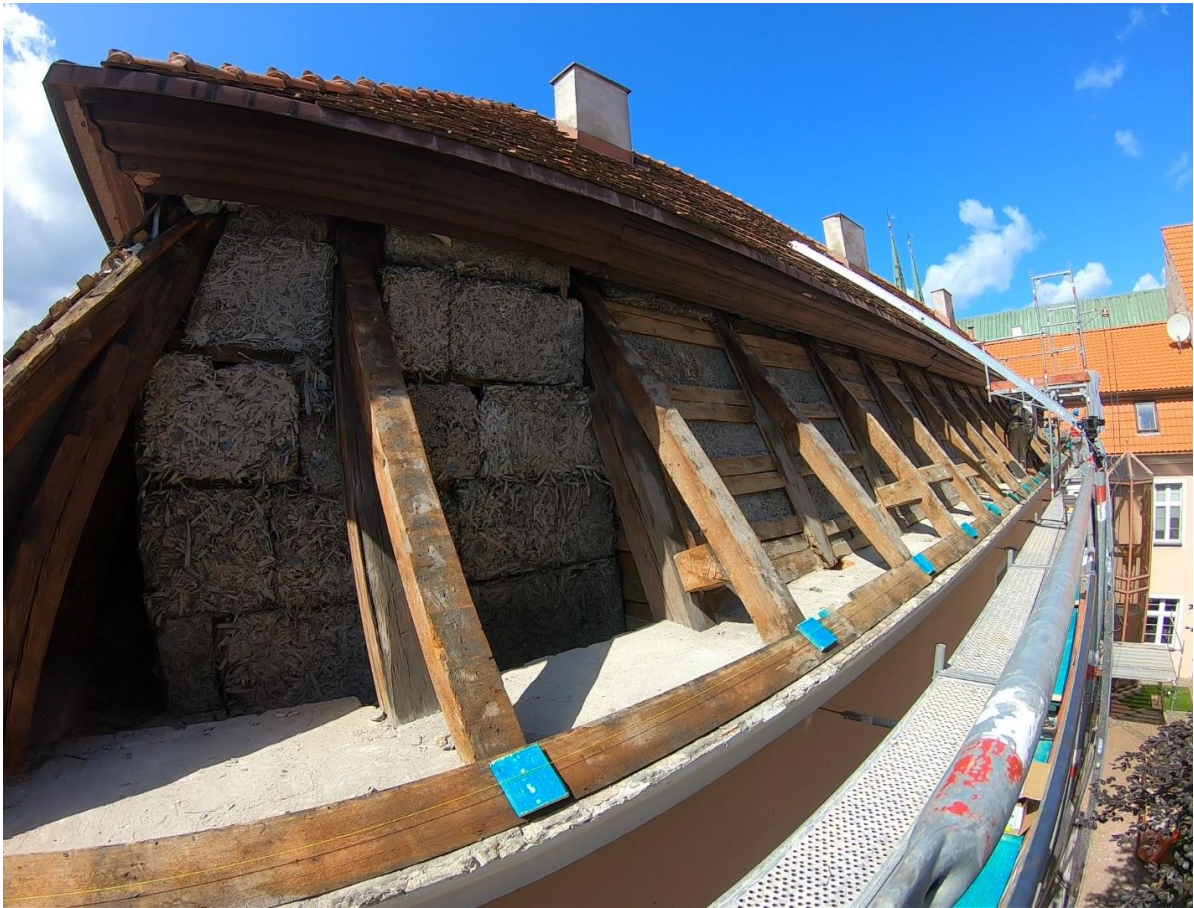
Ilustracja 33. Połączenie wschodniego skrzydła zachodniego. Stan po demontażu łączenia oraz membrany paroprzepuszczalnej.

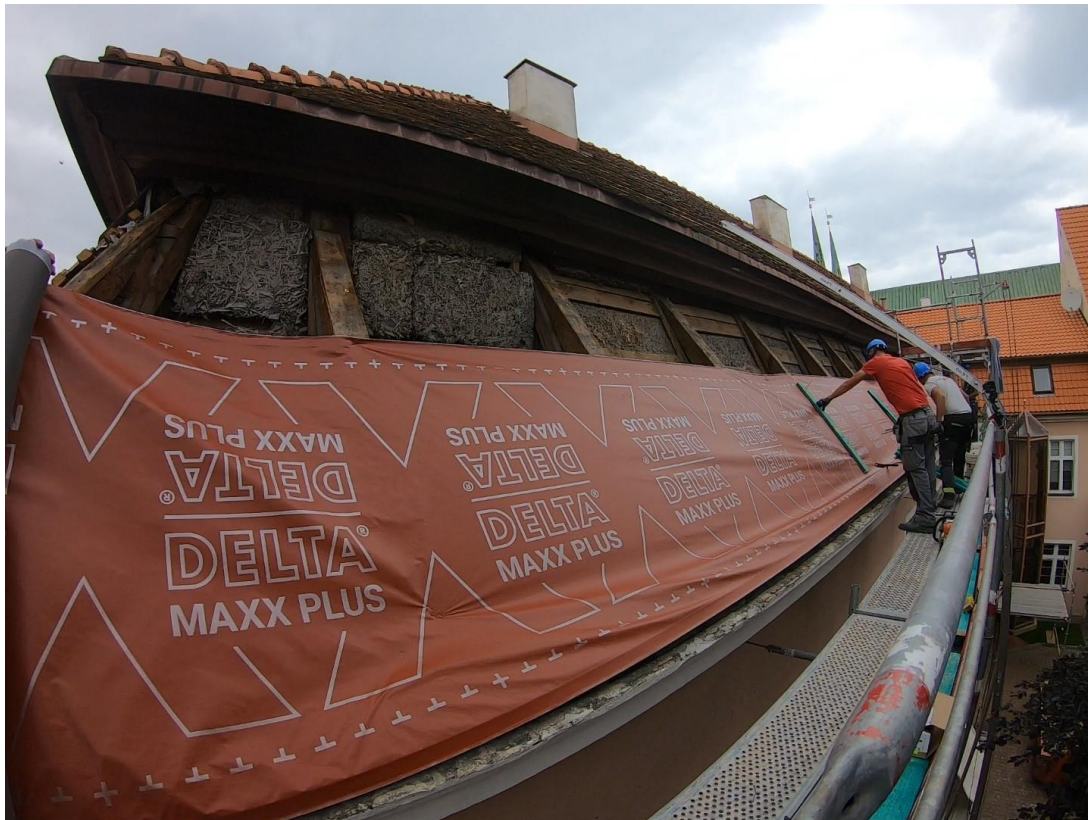
Ilustracja 34. Połączenie wschodniego skrzydła zachodniego. Montaż membrany paroprzepuszczalnej i kontrłaty.

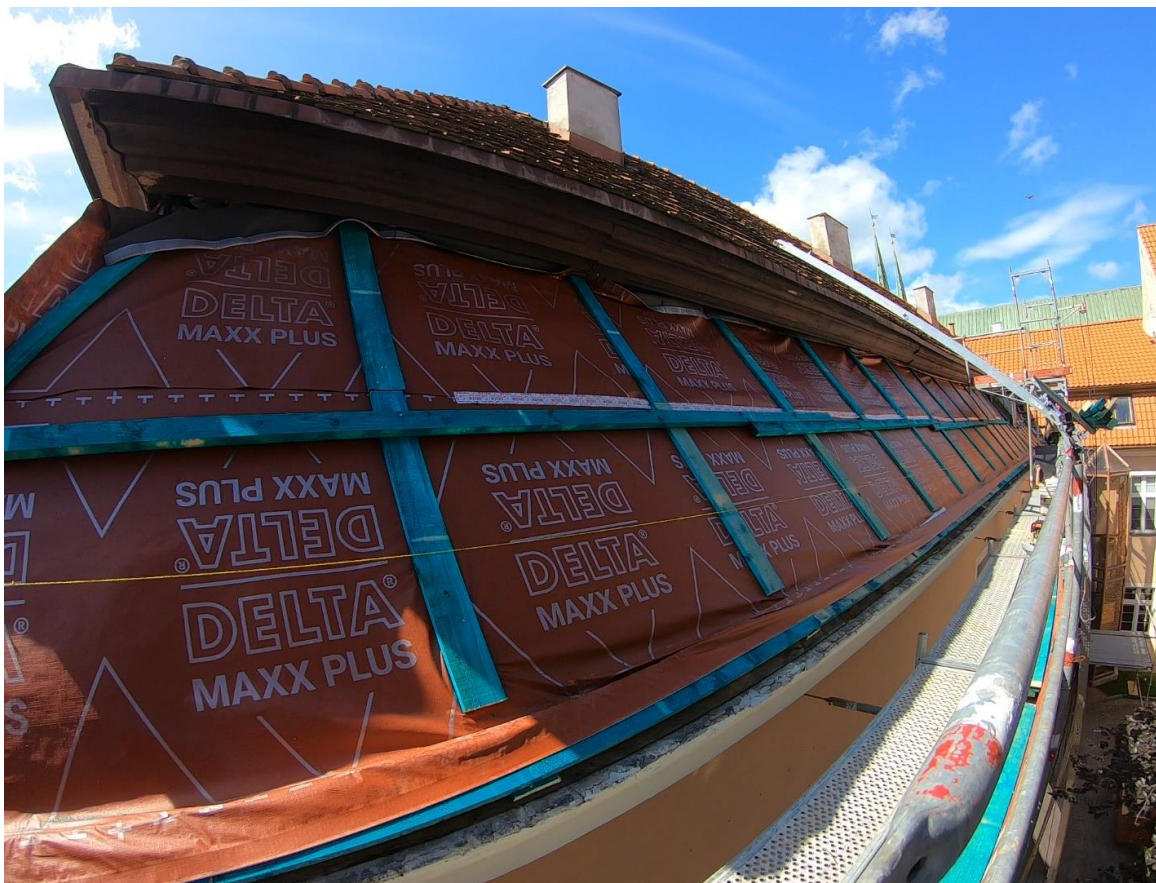
Ilustracja 35. Połąć wschodnia skrzydła zachodniego. Montaż łączenia.

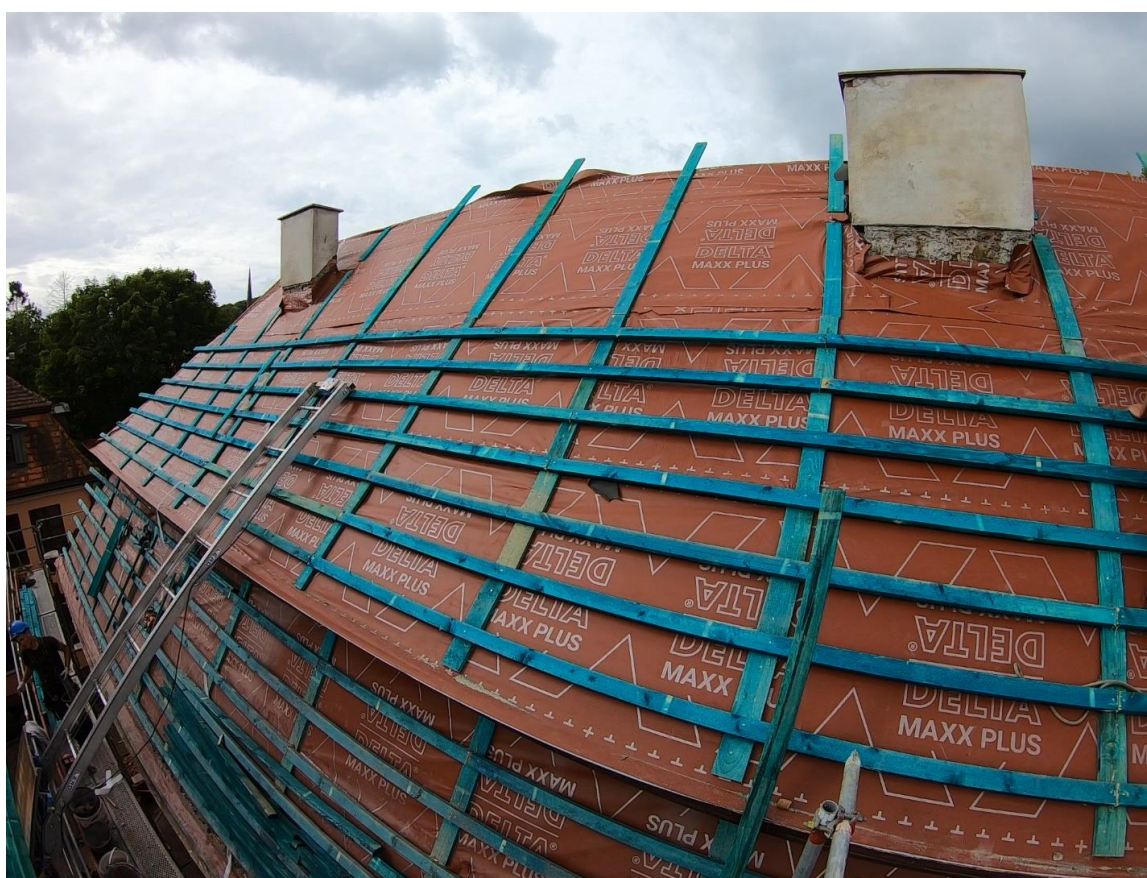
Ilustracja 36. Połąć wschodnia skrzydła zachodniego. Montaż łączenia.

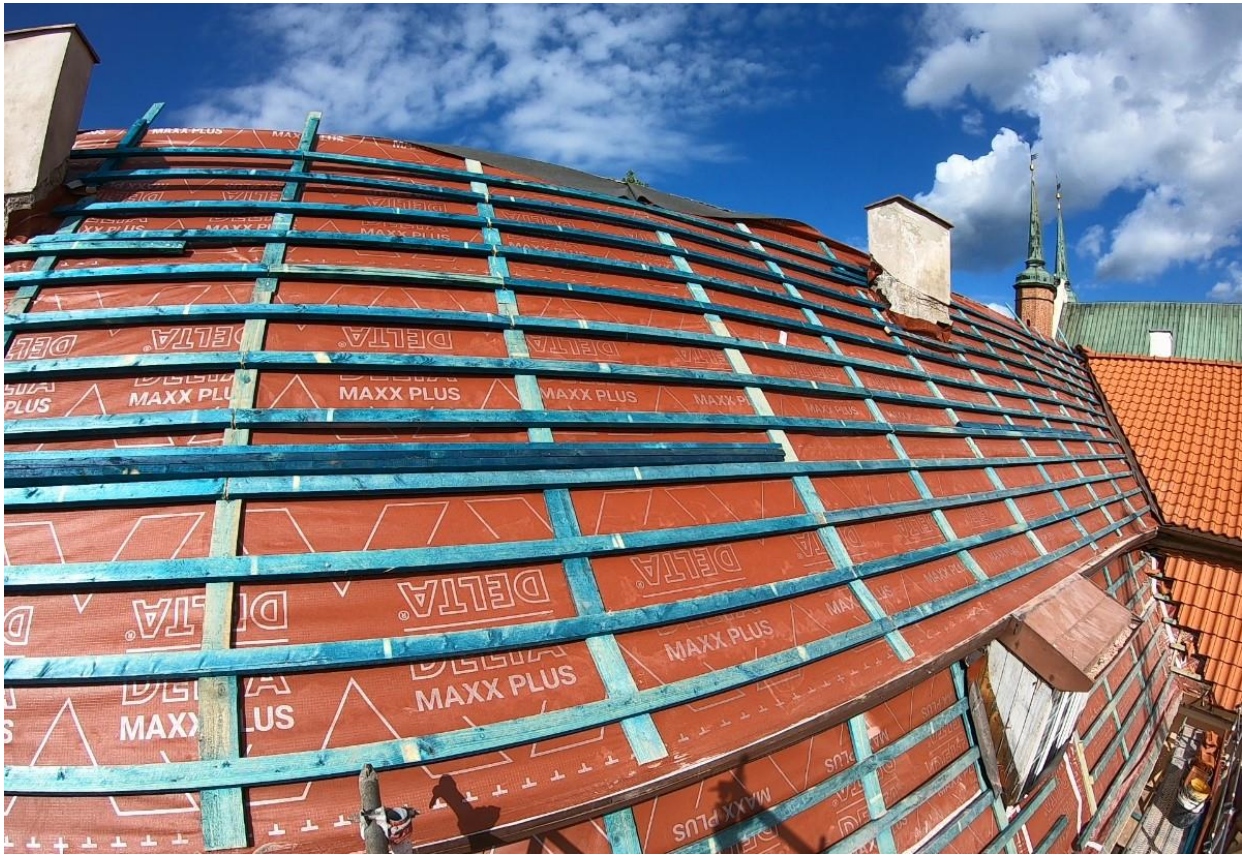
Ilustracja 37. Połąc wschodnia skrzydła zachodniego. Montaż łącenia.

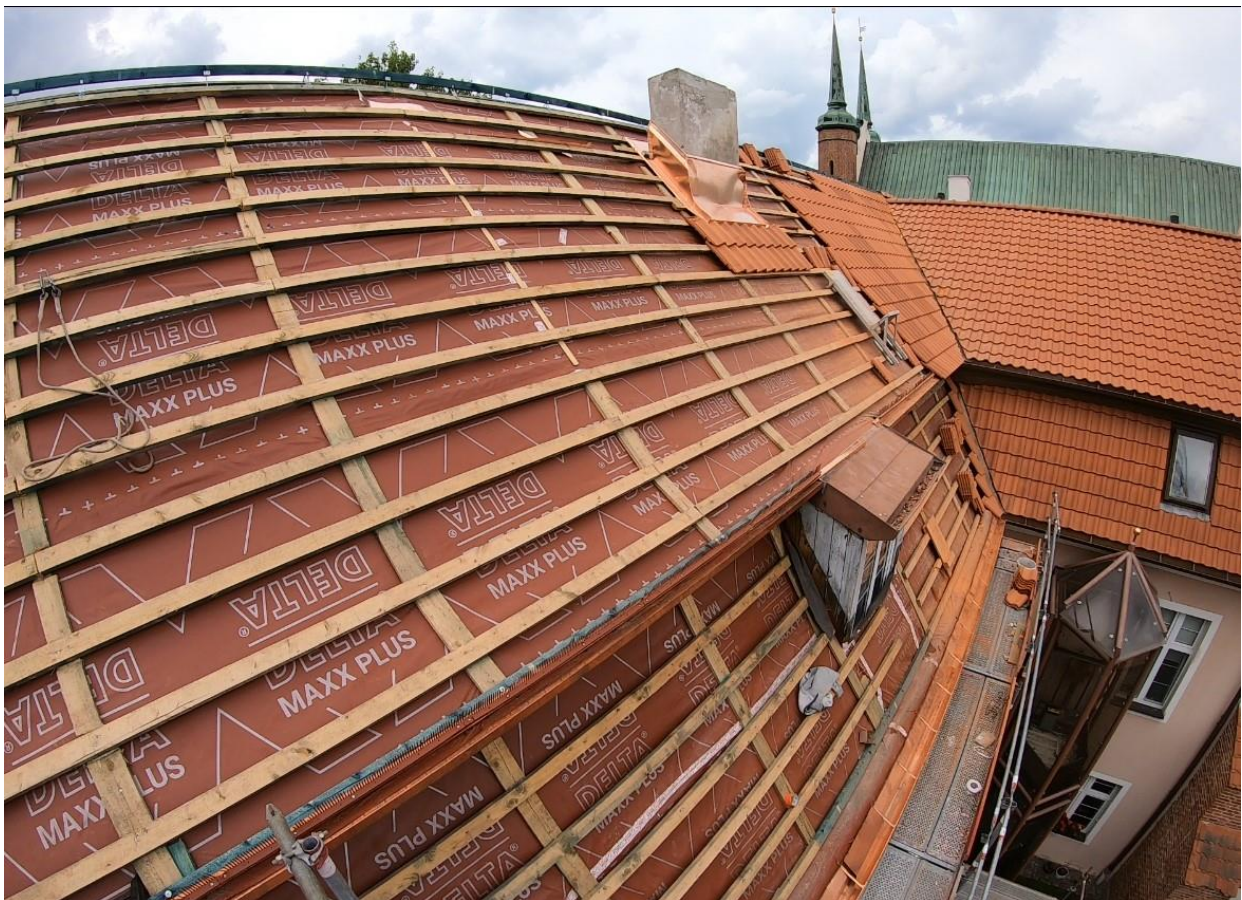
Ilustracja 38. Połąc wschodnia skrzydła zachodniego. Montaż dachówek i obróbek blacharskich.

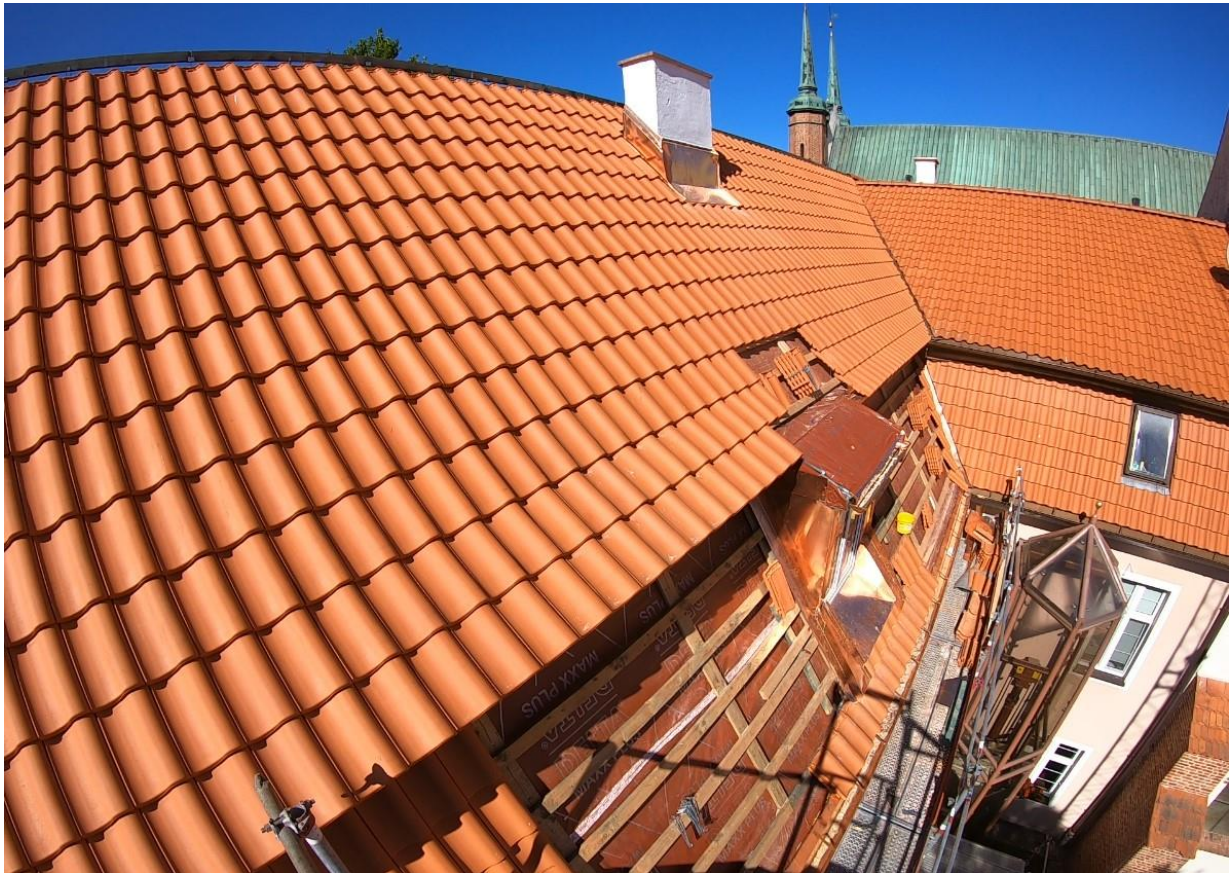
Ilustracja 39. Połączenie wschodniego skrzydła zachodniego. Montaż dachówek i obróbek blacharskich.

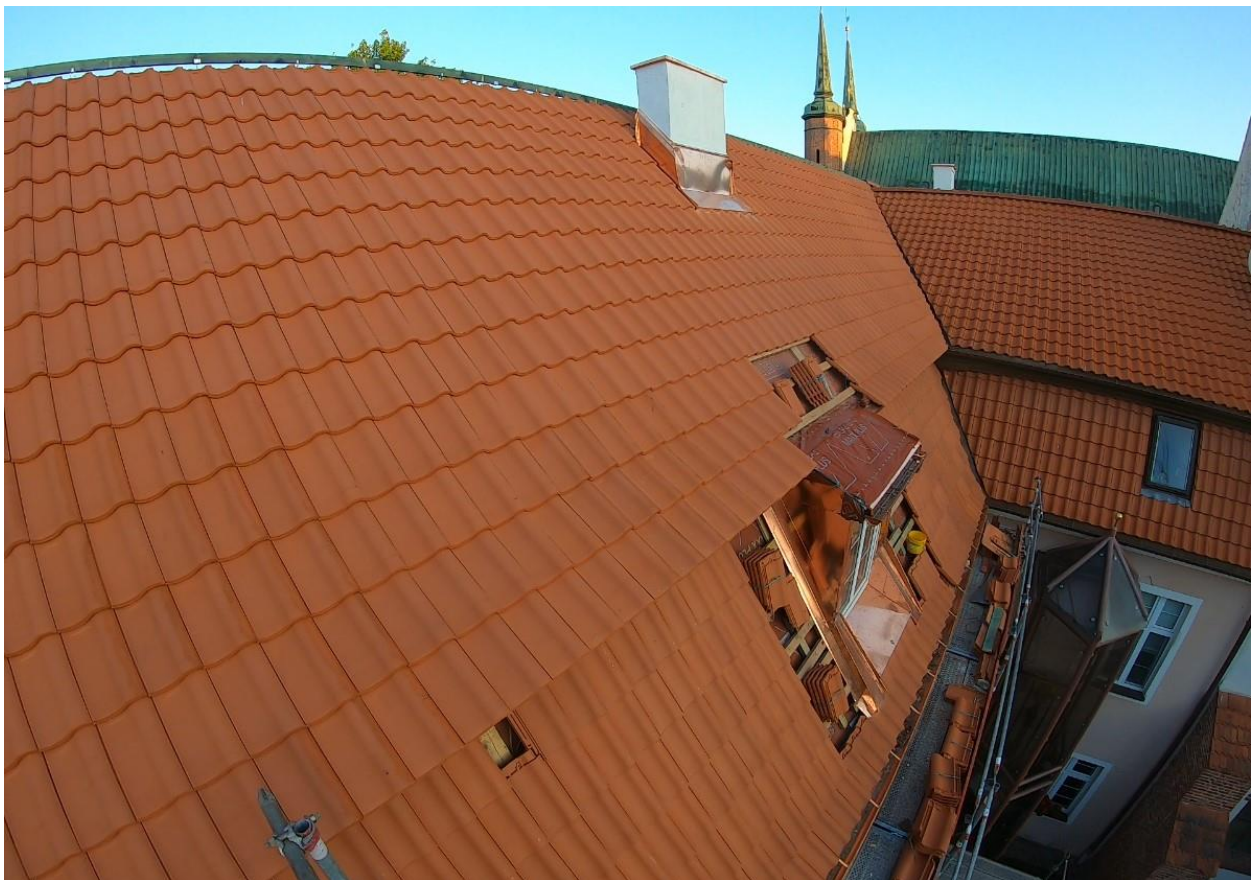
Ilustracja 40. Połączenie wschodniego skrzydła zachodniego. Montaż dachówek i obróbek blacharskich.

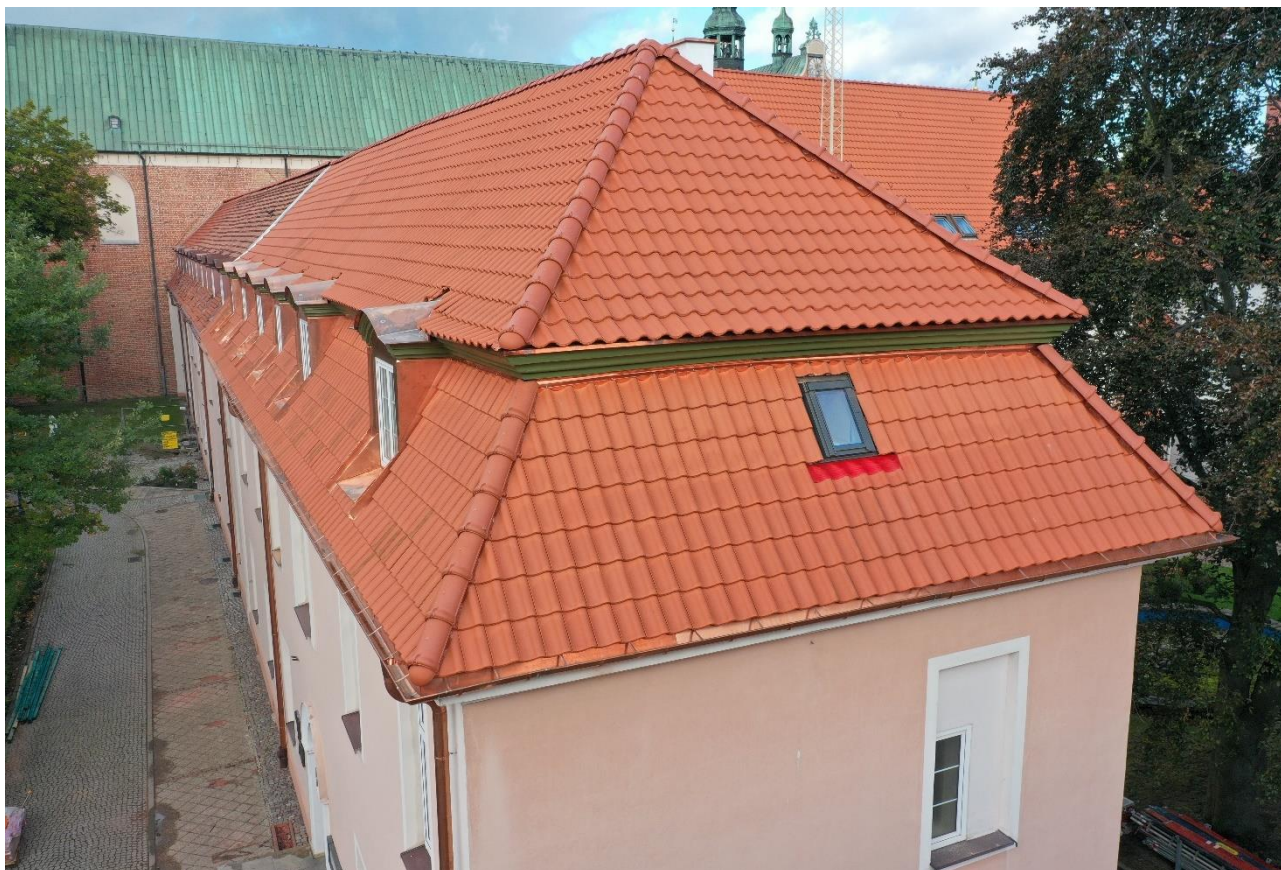
Ilustracja 43. Połączenie południowej skrzydła zachodniego. Pod oknem widoczna ołowiana taśma tymczasowo zabezpieczająca dachówki przed planowanymi pracami termomodernizacyjnymi, wiążącymi się m.in. z wymianą okna.
