DOKUMENTACJA PRAC KONSERWATORSKICH

REMONT TARASU GÓRNEJ POWIERZCHNI SKLEPIEŃ NAD I KONDYGNACJĄ I WEWNĘTRZNEJ POWIERZCHNI KORONY MURÓW OBWODOWYCH ZŁOTEJ BRAMY W GDAŃSKU

Gdańsk, październik 2023

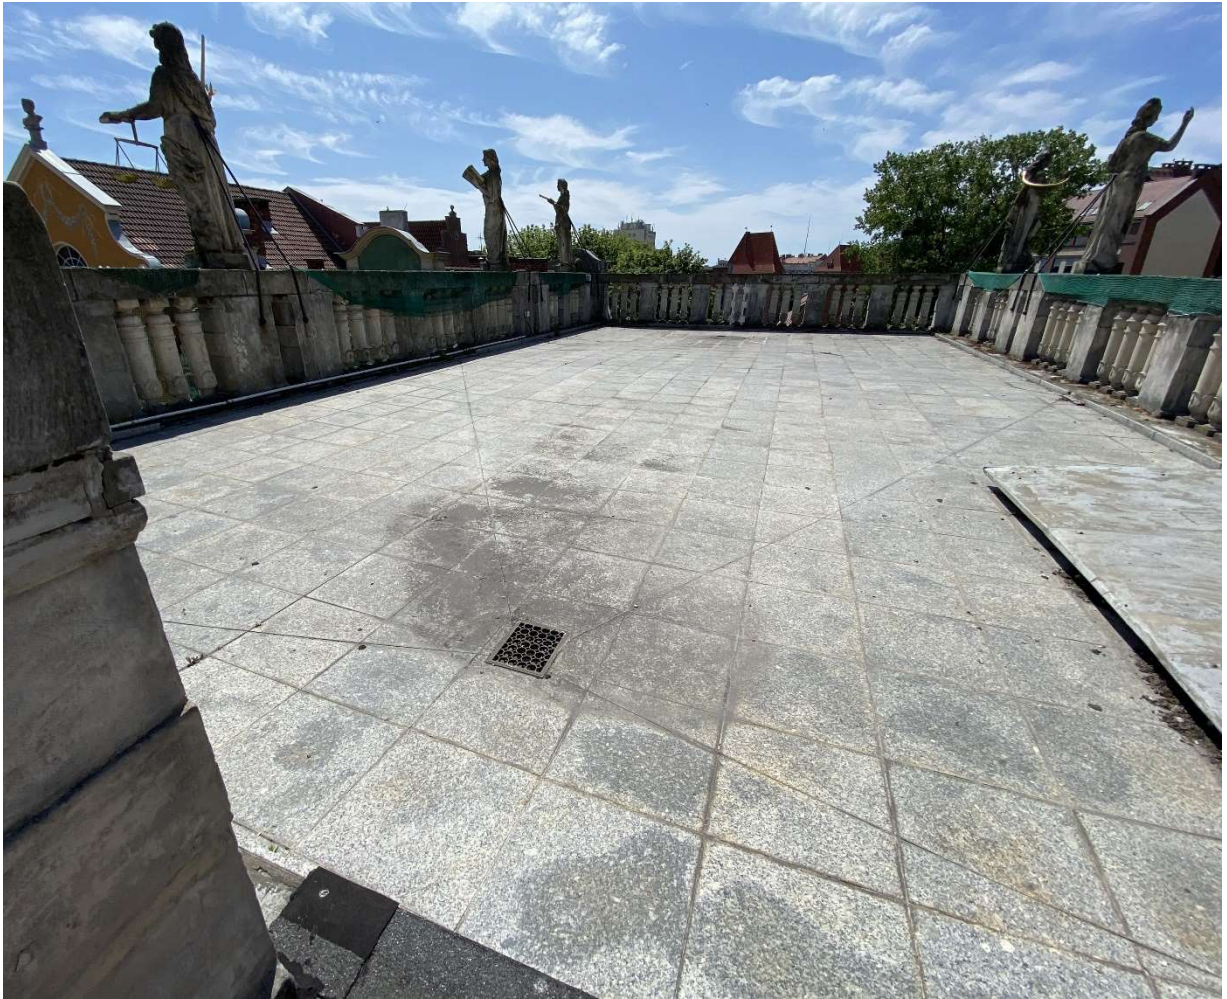
Fot. 1. Stan posadzki przed konserwacją (fot. W. Domagała)

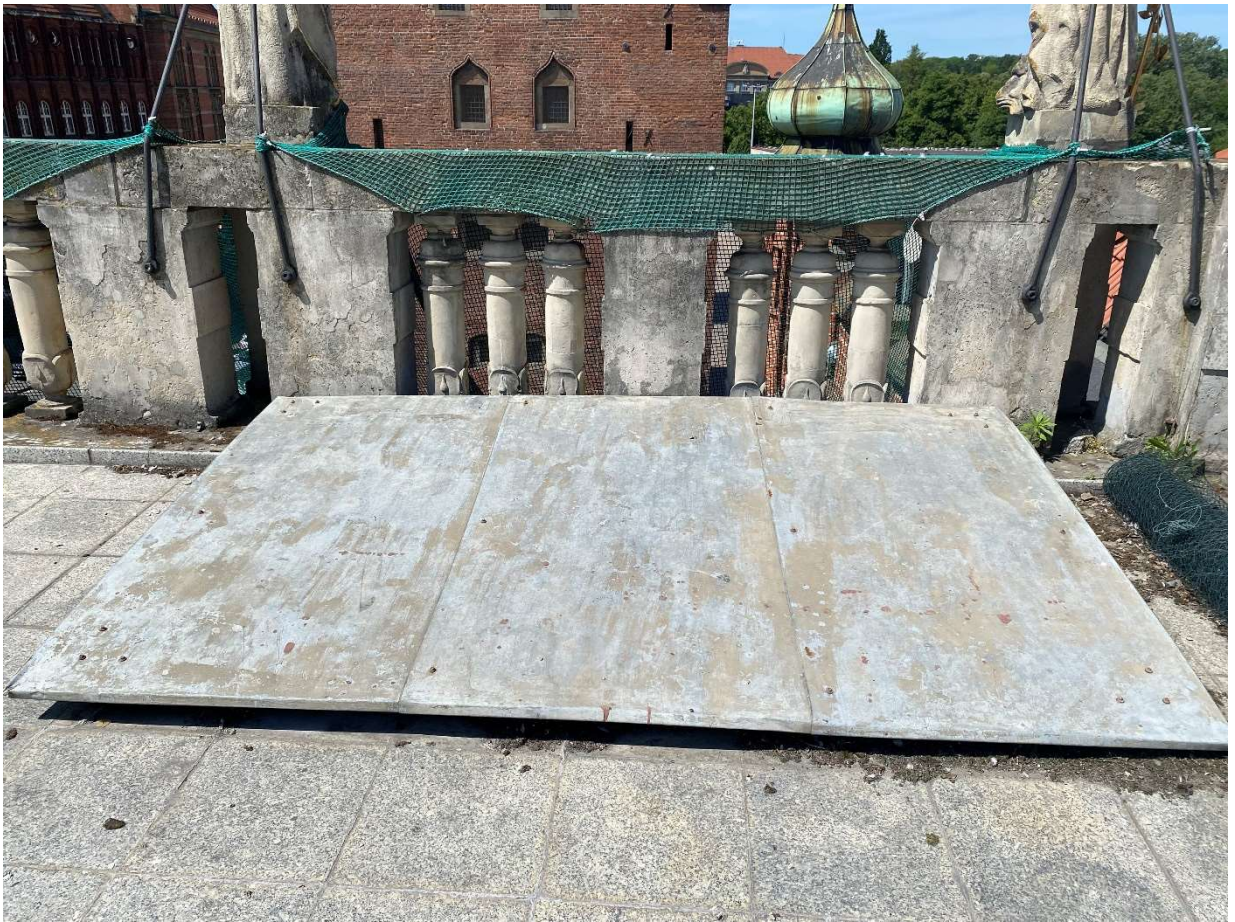
Fot. 2. Stan tarasu przed konserwacją – metalowa kłapa (fot. W. Domagała)

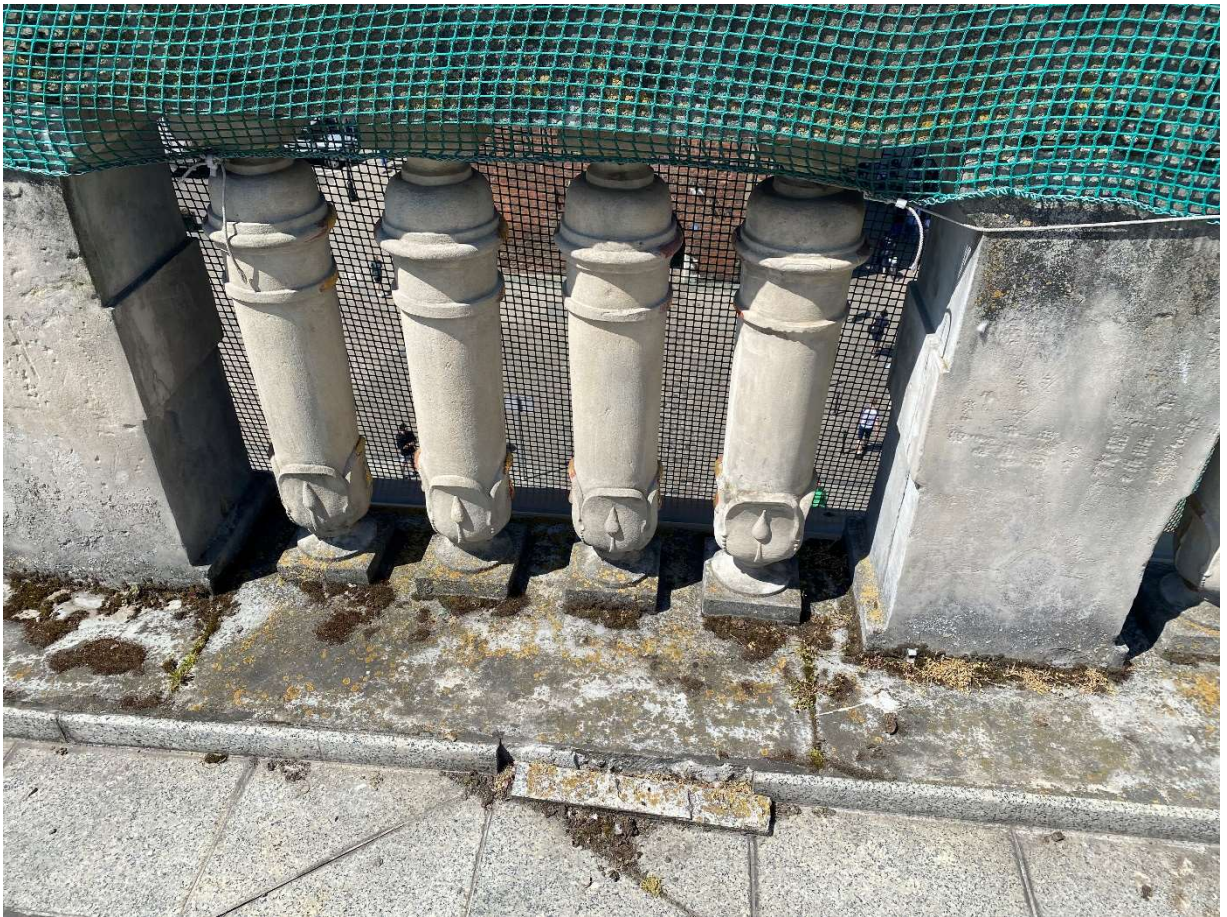
Fot. 3. Stan tarasu przed konserwacją – uszkodzenia mechaniczne oraz rozległe porażenie mikrobiologiczne (fot. W. Domagała)

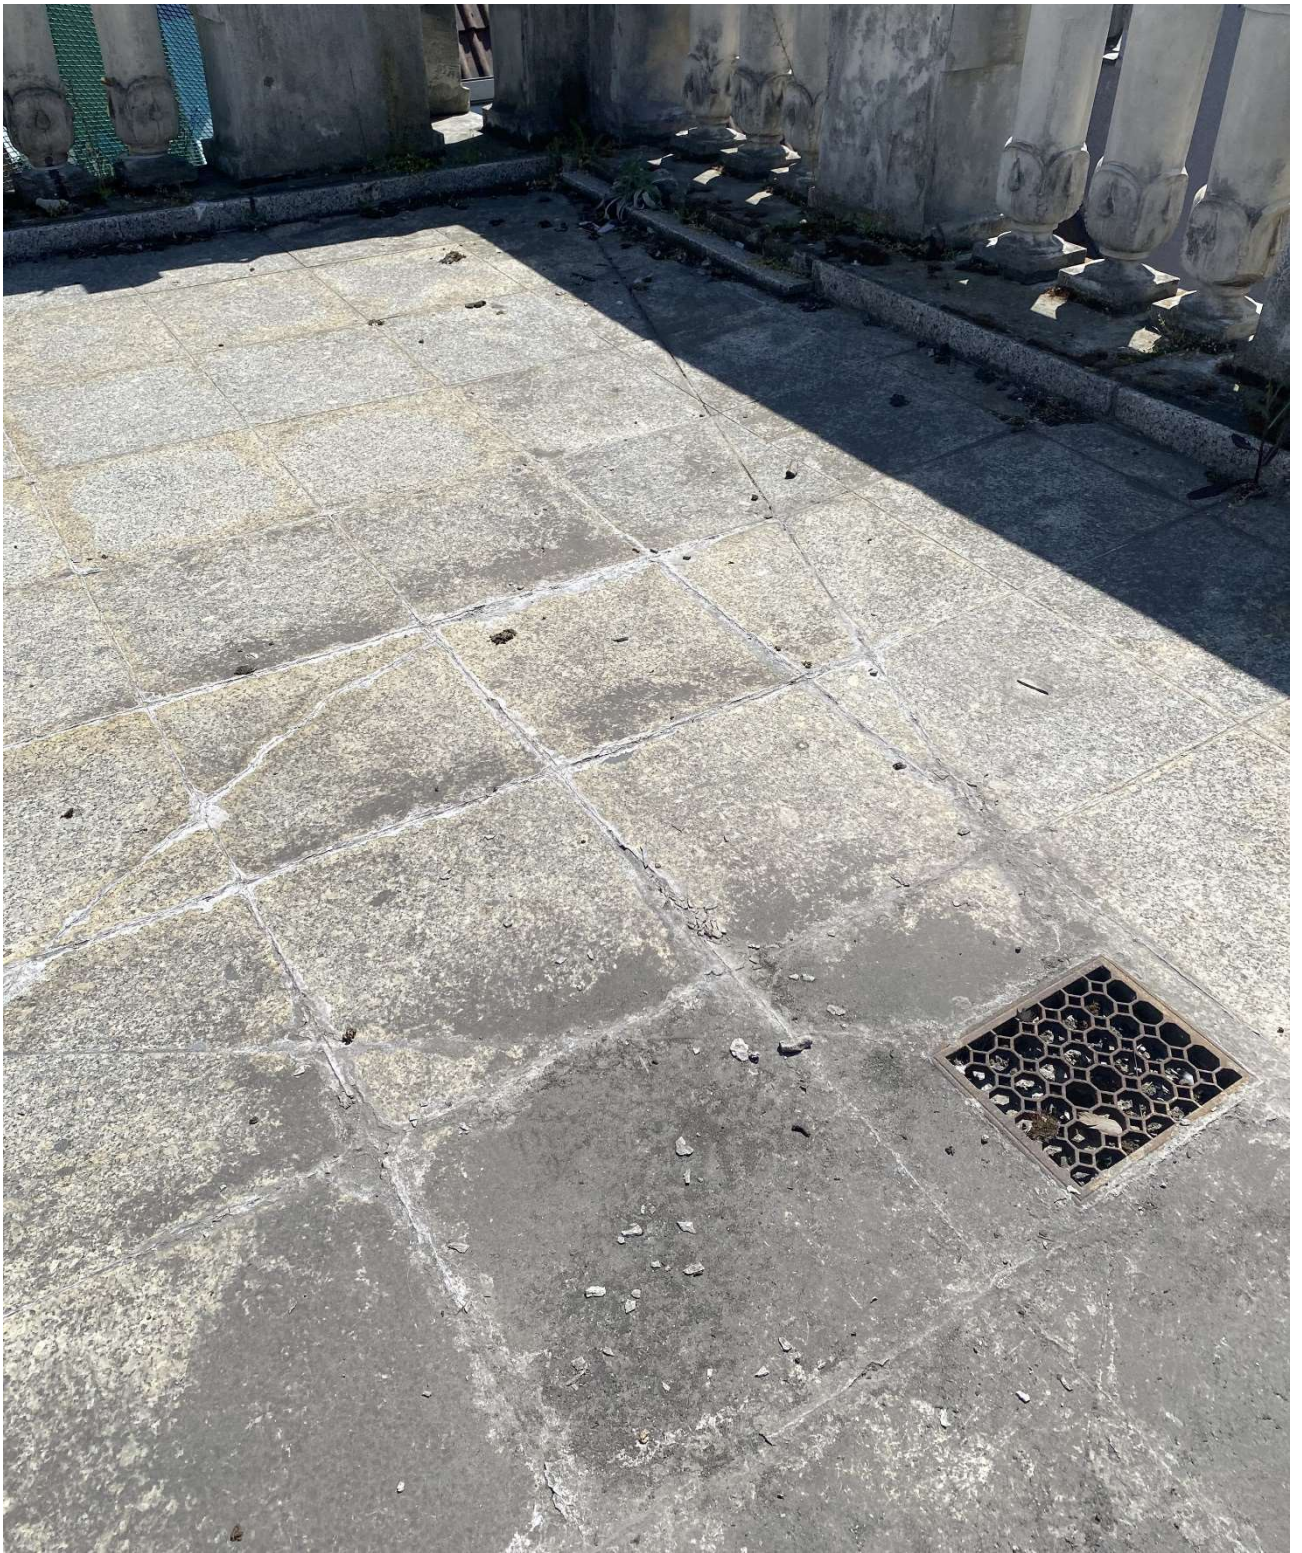
Fot. 4. Stan posadzki przed konserwacją – uszkodzenia mechaniczne oraz wtórne nawarstwienia gromadzące się w okolicy zardzewiałej kratki wentylacyjnej (fot. W. Domagała)

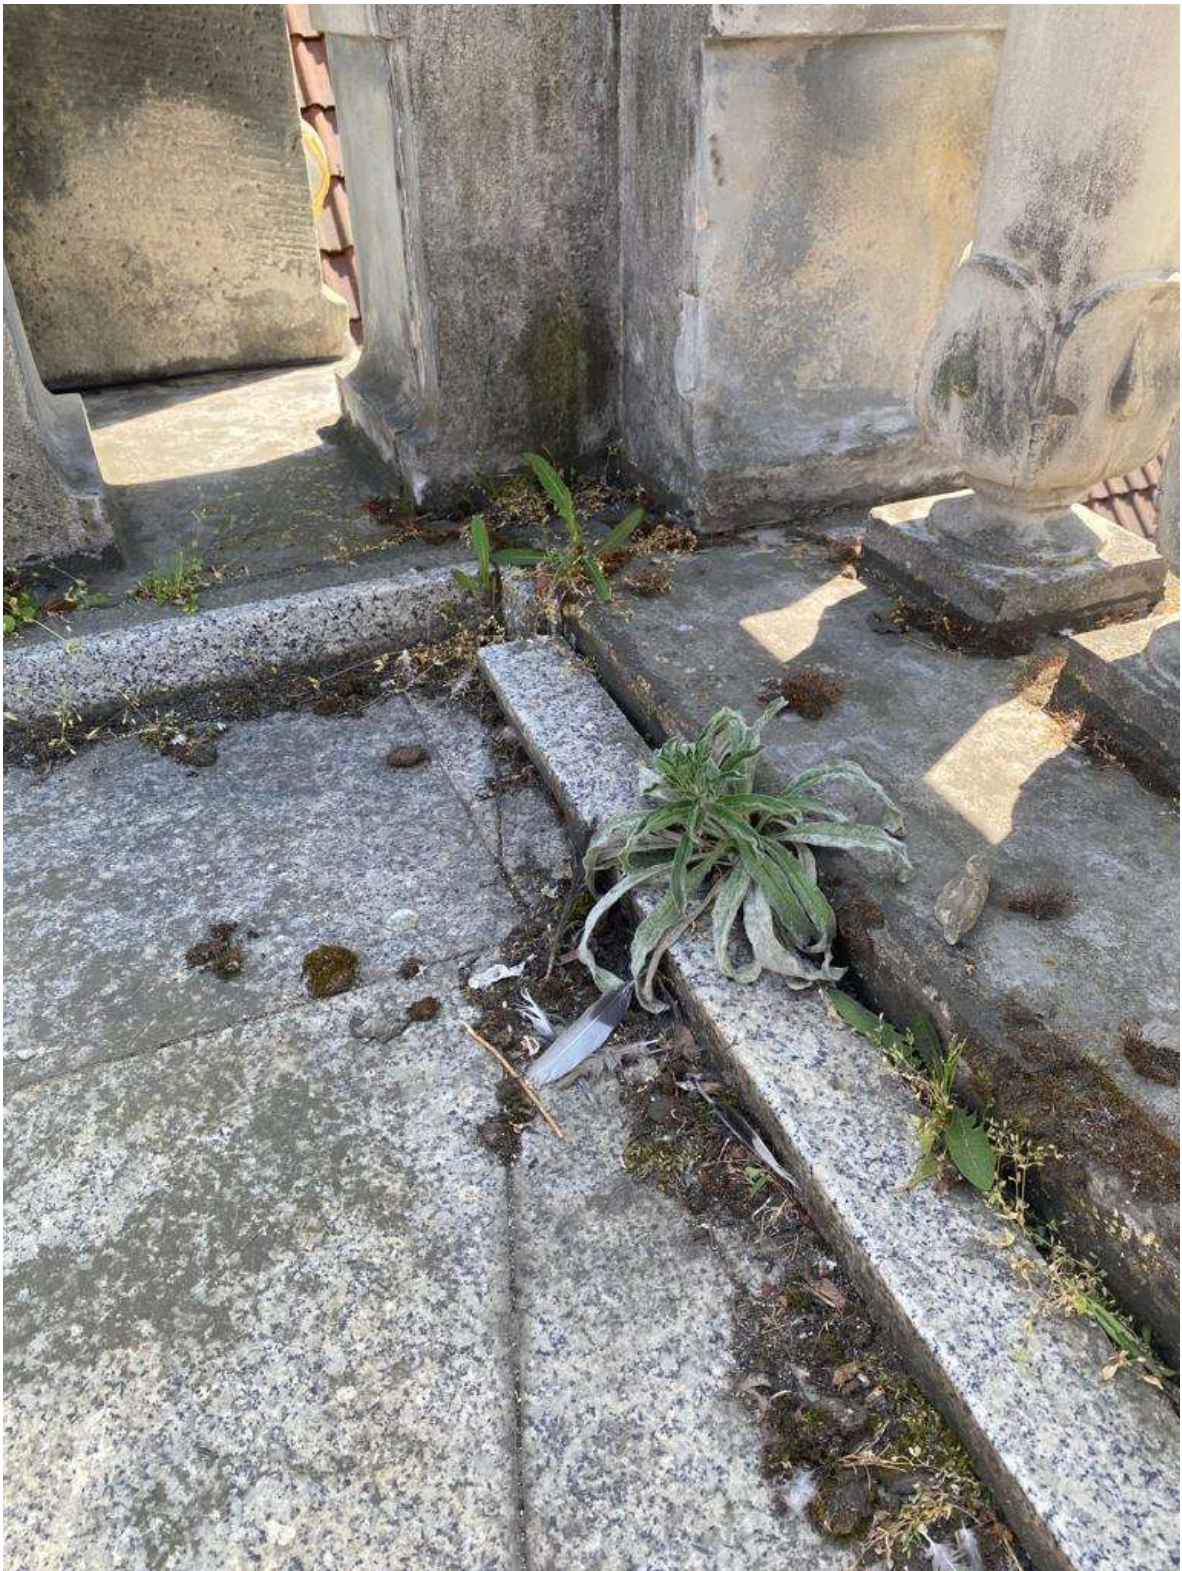
Fot. 5. Stan posadzki przed konserwacją – liczne nawarstwienia pochodzenia mikrobiologicznego powstające ze względu na nieszczelność elementów posadzki i degradację spoin (fot. W. Domagała)

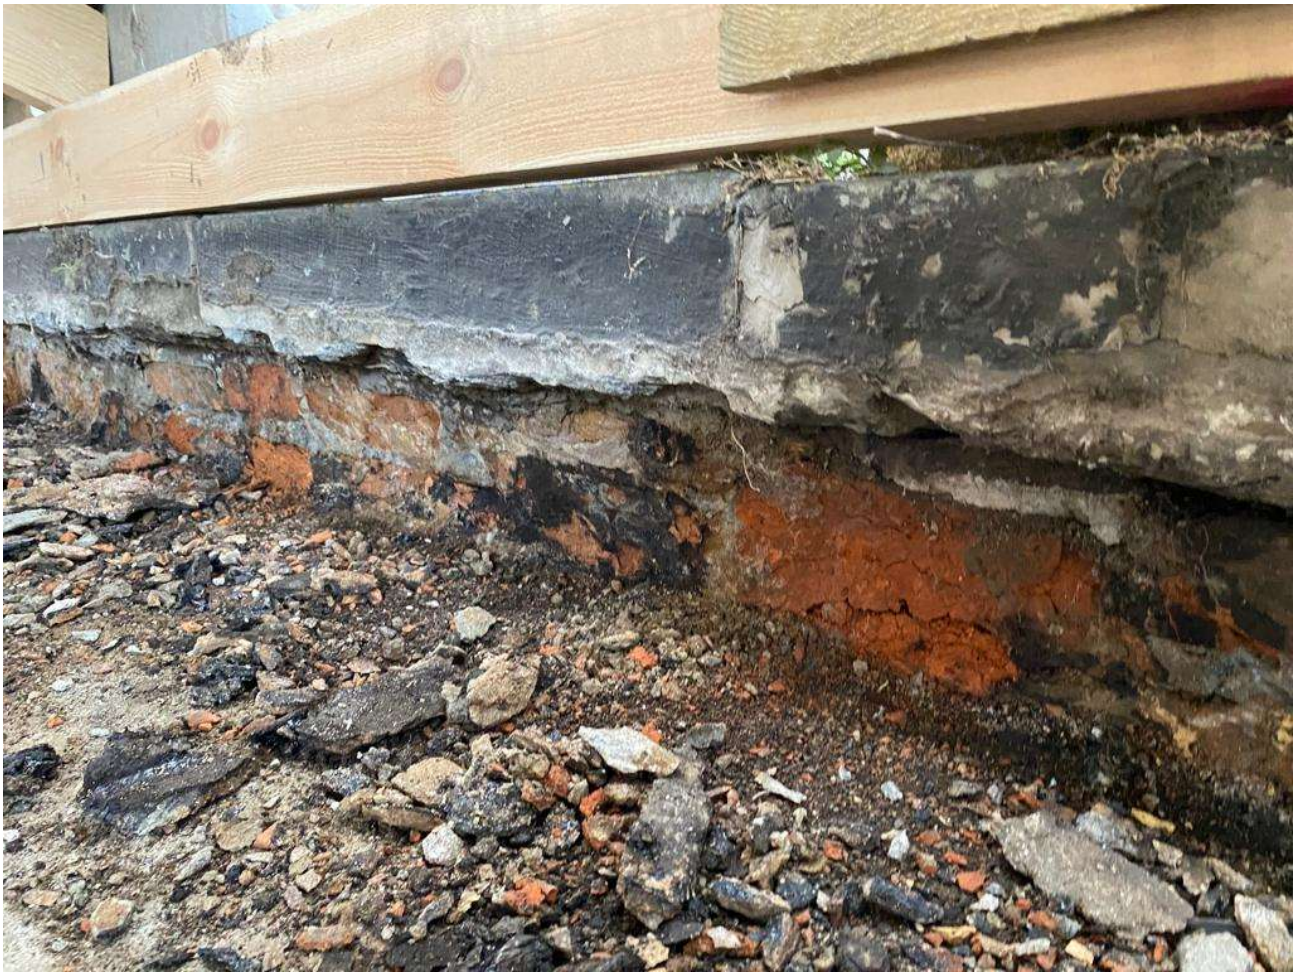
Fot. 6. W trakcie prac - kamienny i ceglany cokół tarasu po usunięciu granitowych płyt oraz betonowej wylewki. Ze względu na silne zawilgocenie kamień i cegła są zdeintegrowane. Po usunięciu warstw nadal utrzymywała się w nich wilgoć (fot. W. Domagała).

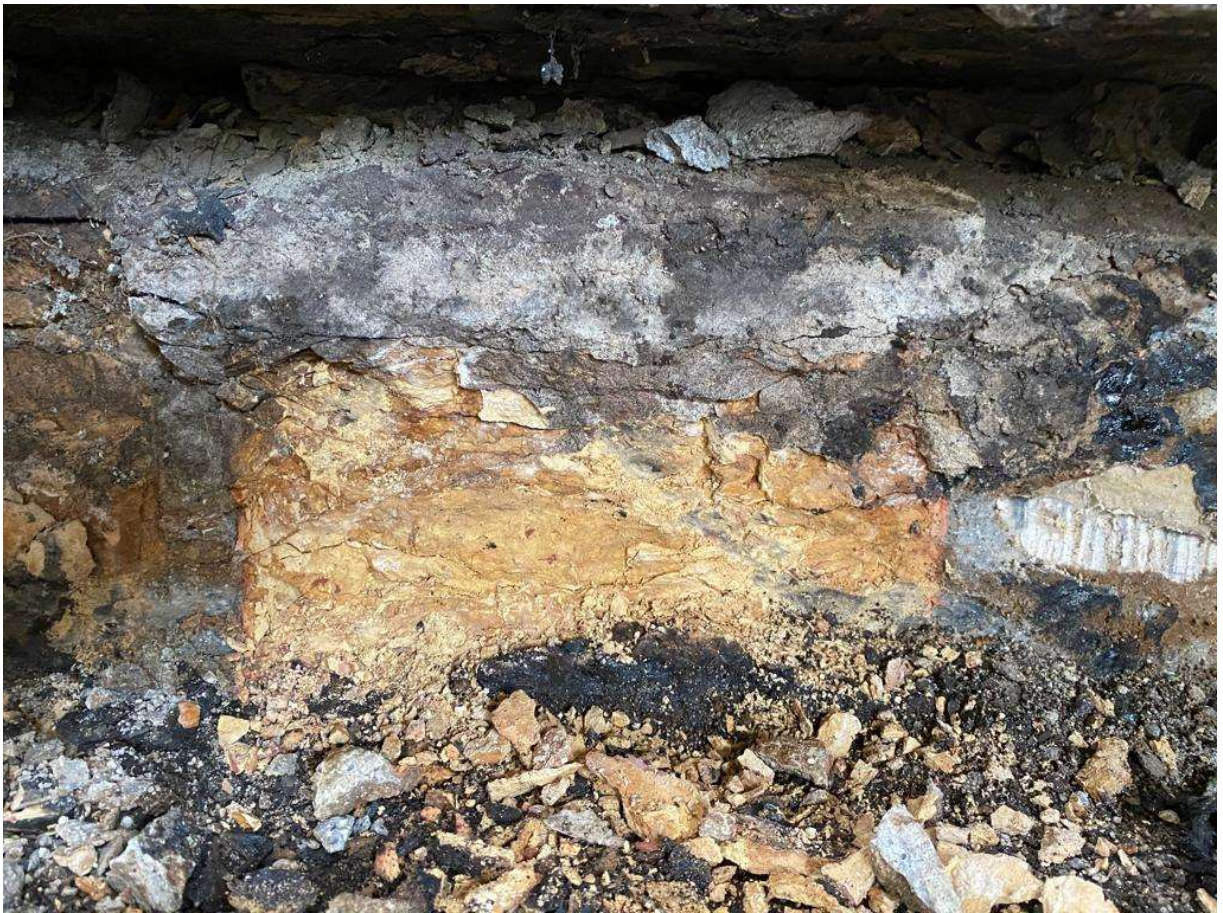
Fot. 7. W trakcie prac - zdeintegrowana cegła cokołu (fot. W. Domagała)

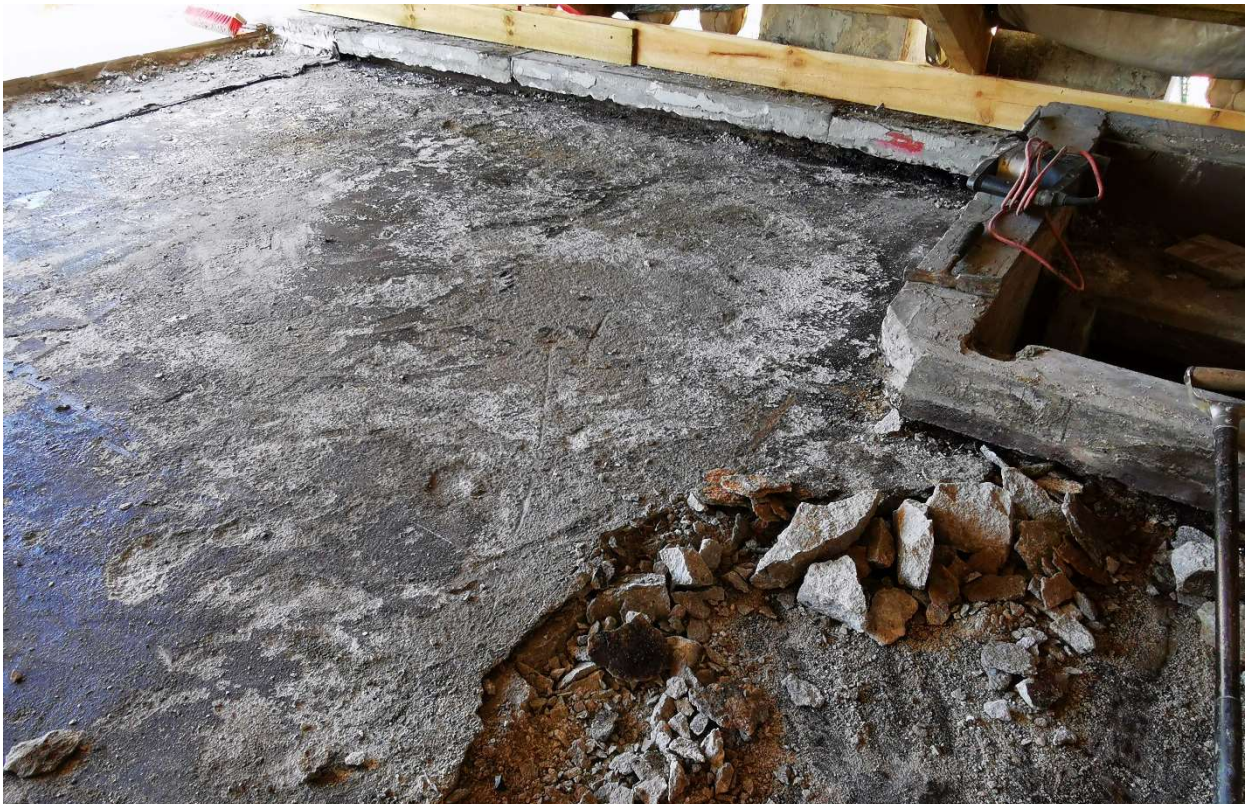
Fot. 8. W trakcie prac – usunięcie wtórnej warstwy betonu (fot. M. Gruchała-Więsierska)

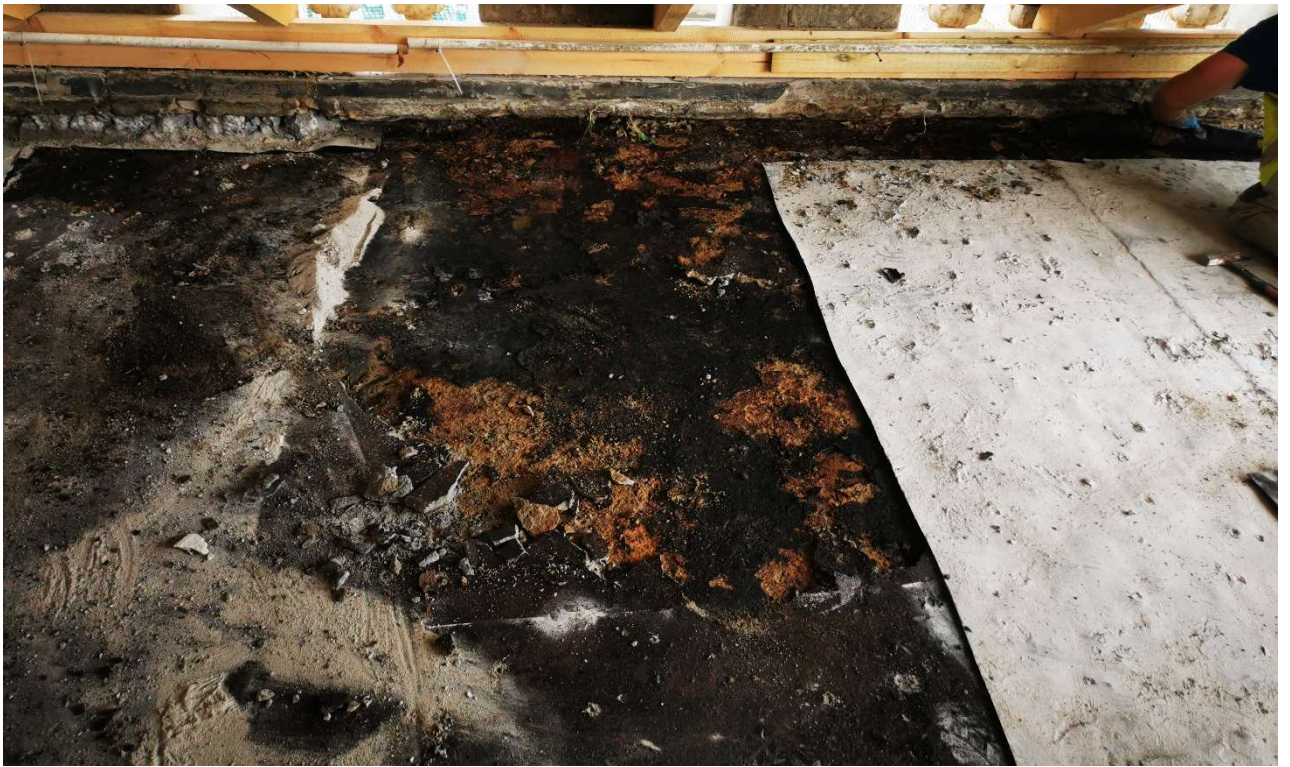
Fot. 9. W trakcie prac – usunięcie wtórnej warstwy bitumicznej (fot. M. Gruchała-Więsierska)

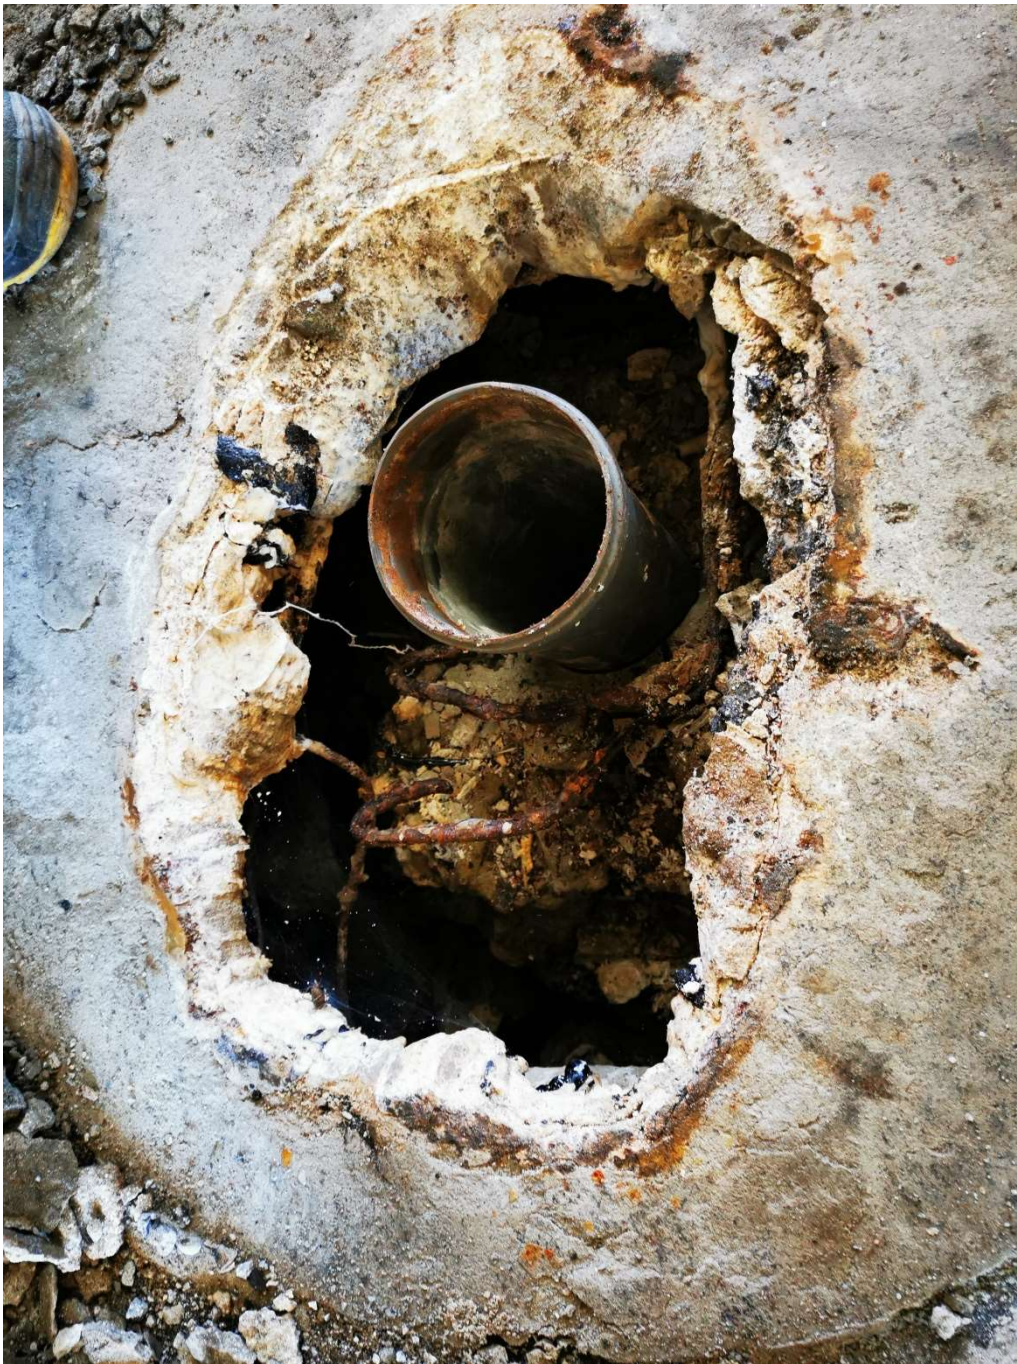
Fot. 10. W trakcie prac – odsłonięty odpływ tarasu po usunięciu wszystkich warstw (fot. M. Gruchała-Więsierska)

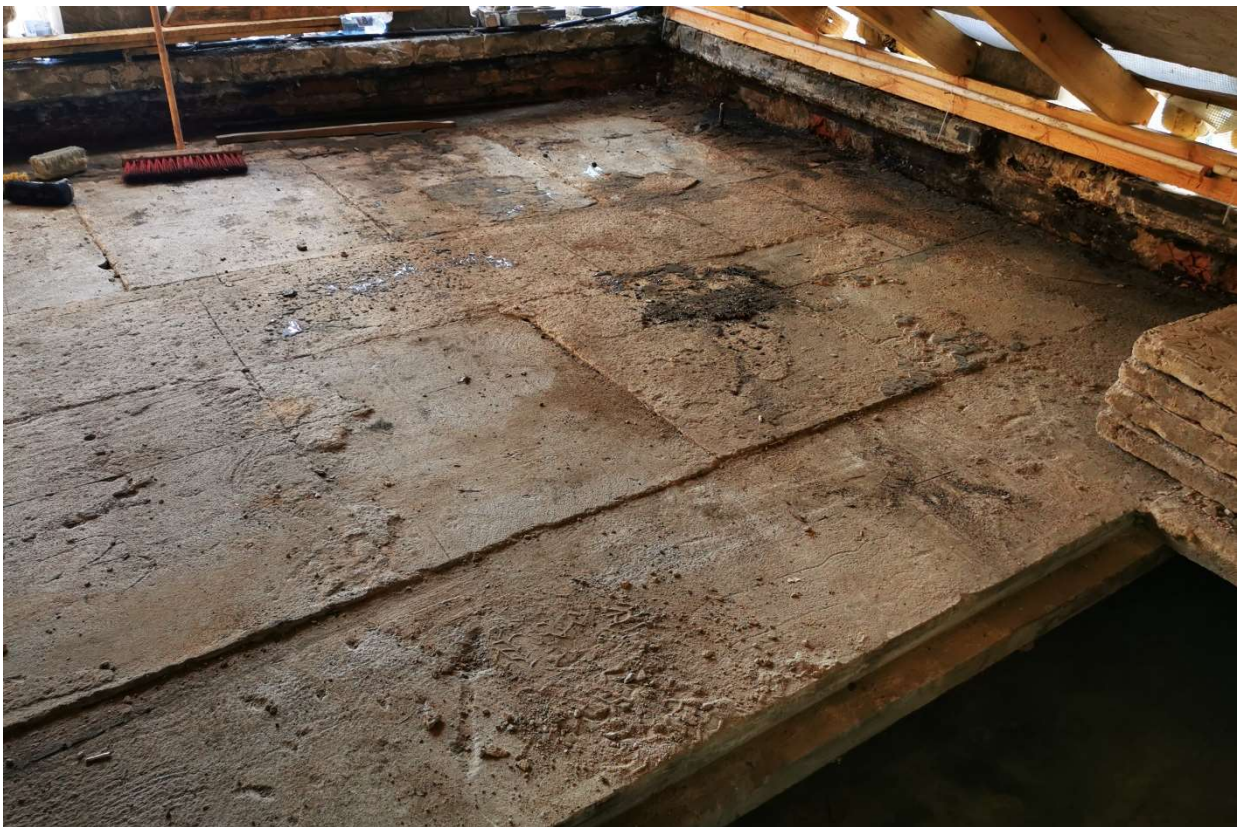
Fot. 11. W trakcie prac – stropowe płyty betonowe - ostatnia warstwa tarasu (fot. M. Gruchała-Więsierska)

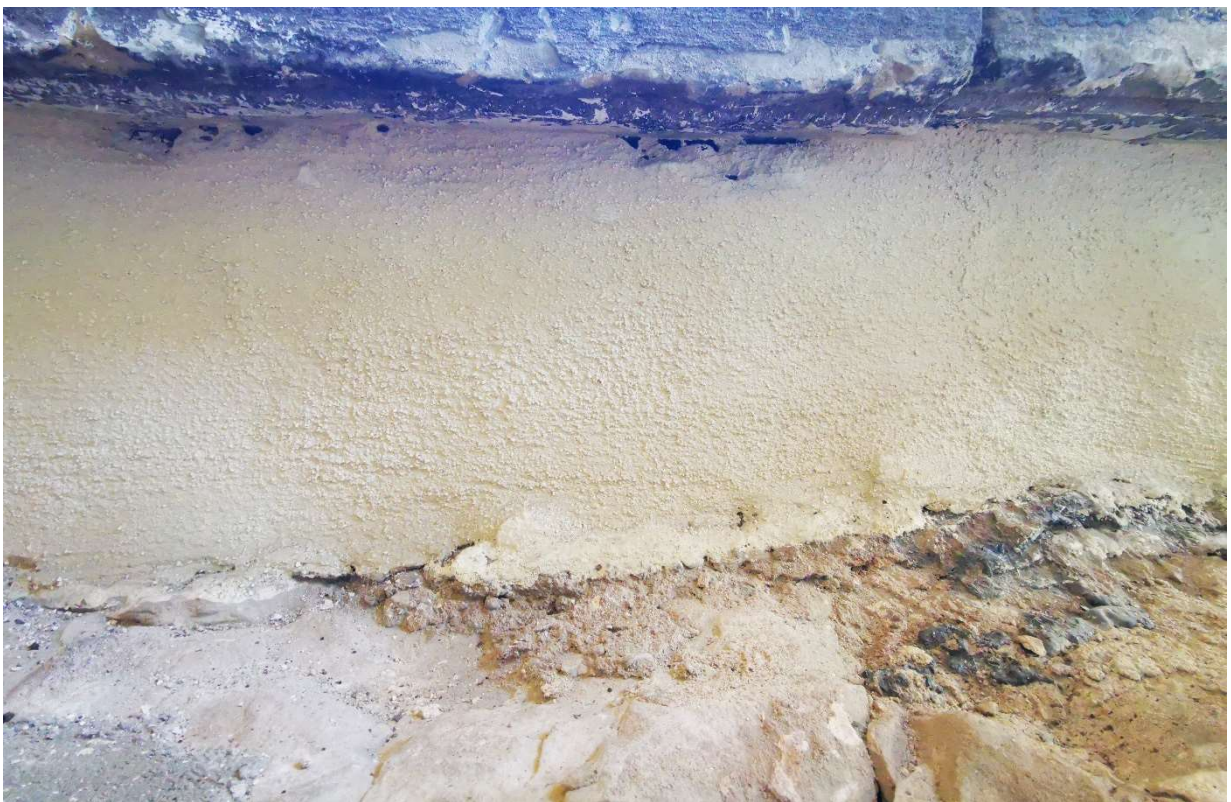
Fot. 12. Cokół w trakcie prac konserwatorskich. Po dokładnym oczyszczeniu, osuszeniu i wzmocnieniu został uzupełniony zaprawą z domieszką związków krzemooorganicznych o wysokiej dyfuzyjności (fot. W. Domagała)

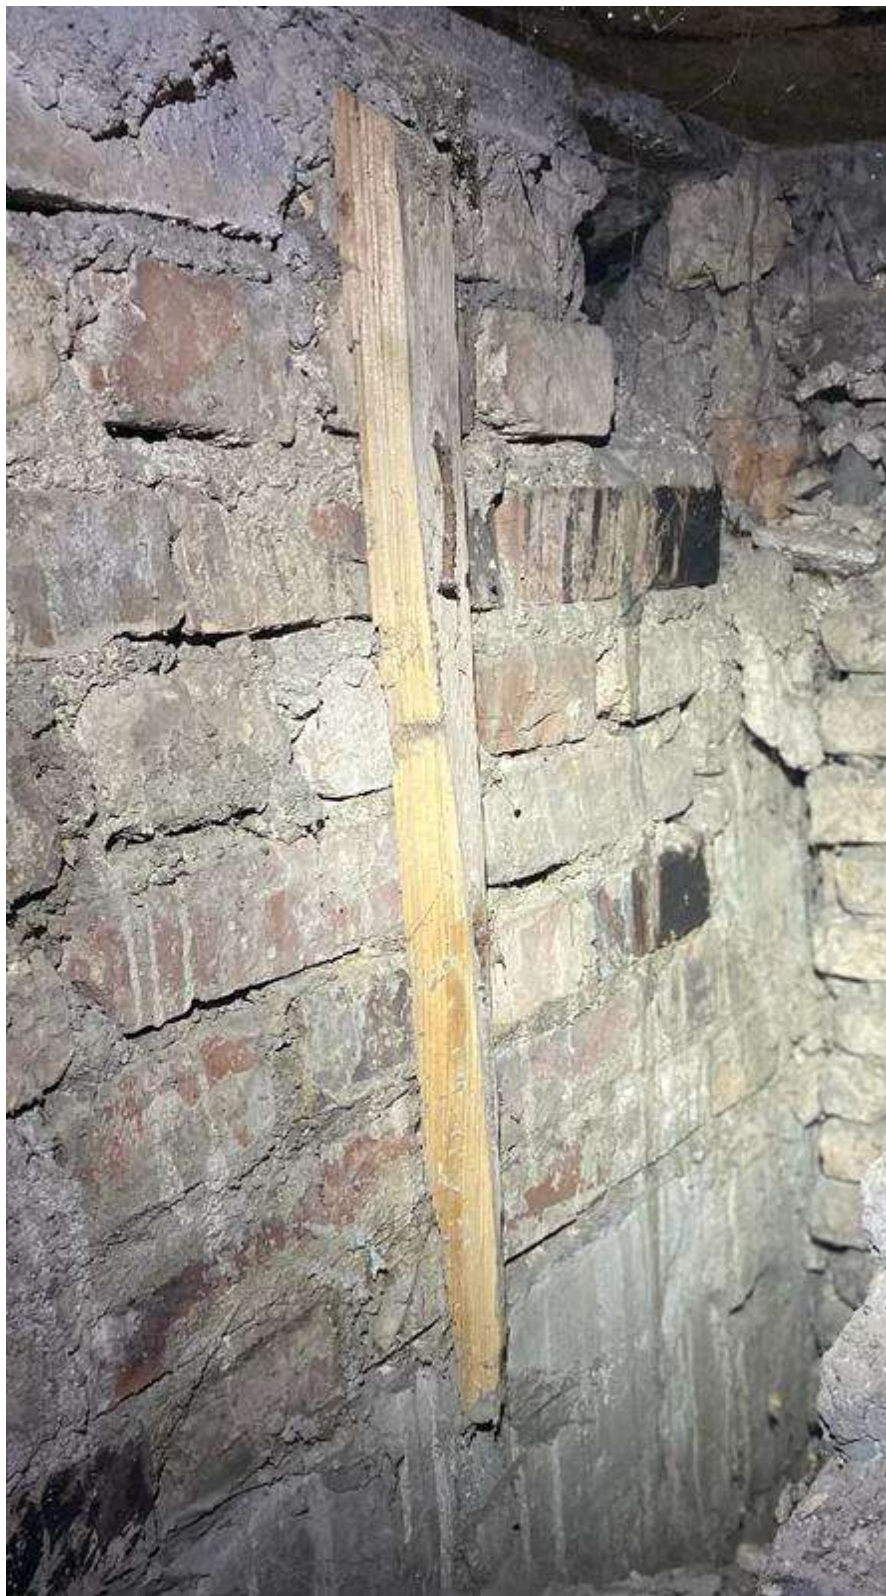
Fot. 13. Wątek ceglany murów obwodowych widoczny od wewnątrz, po usunięciu betonowych płyt. (fot. W. Domagała)

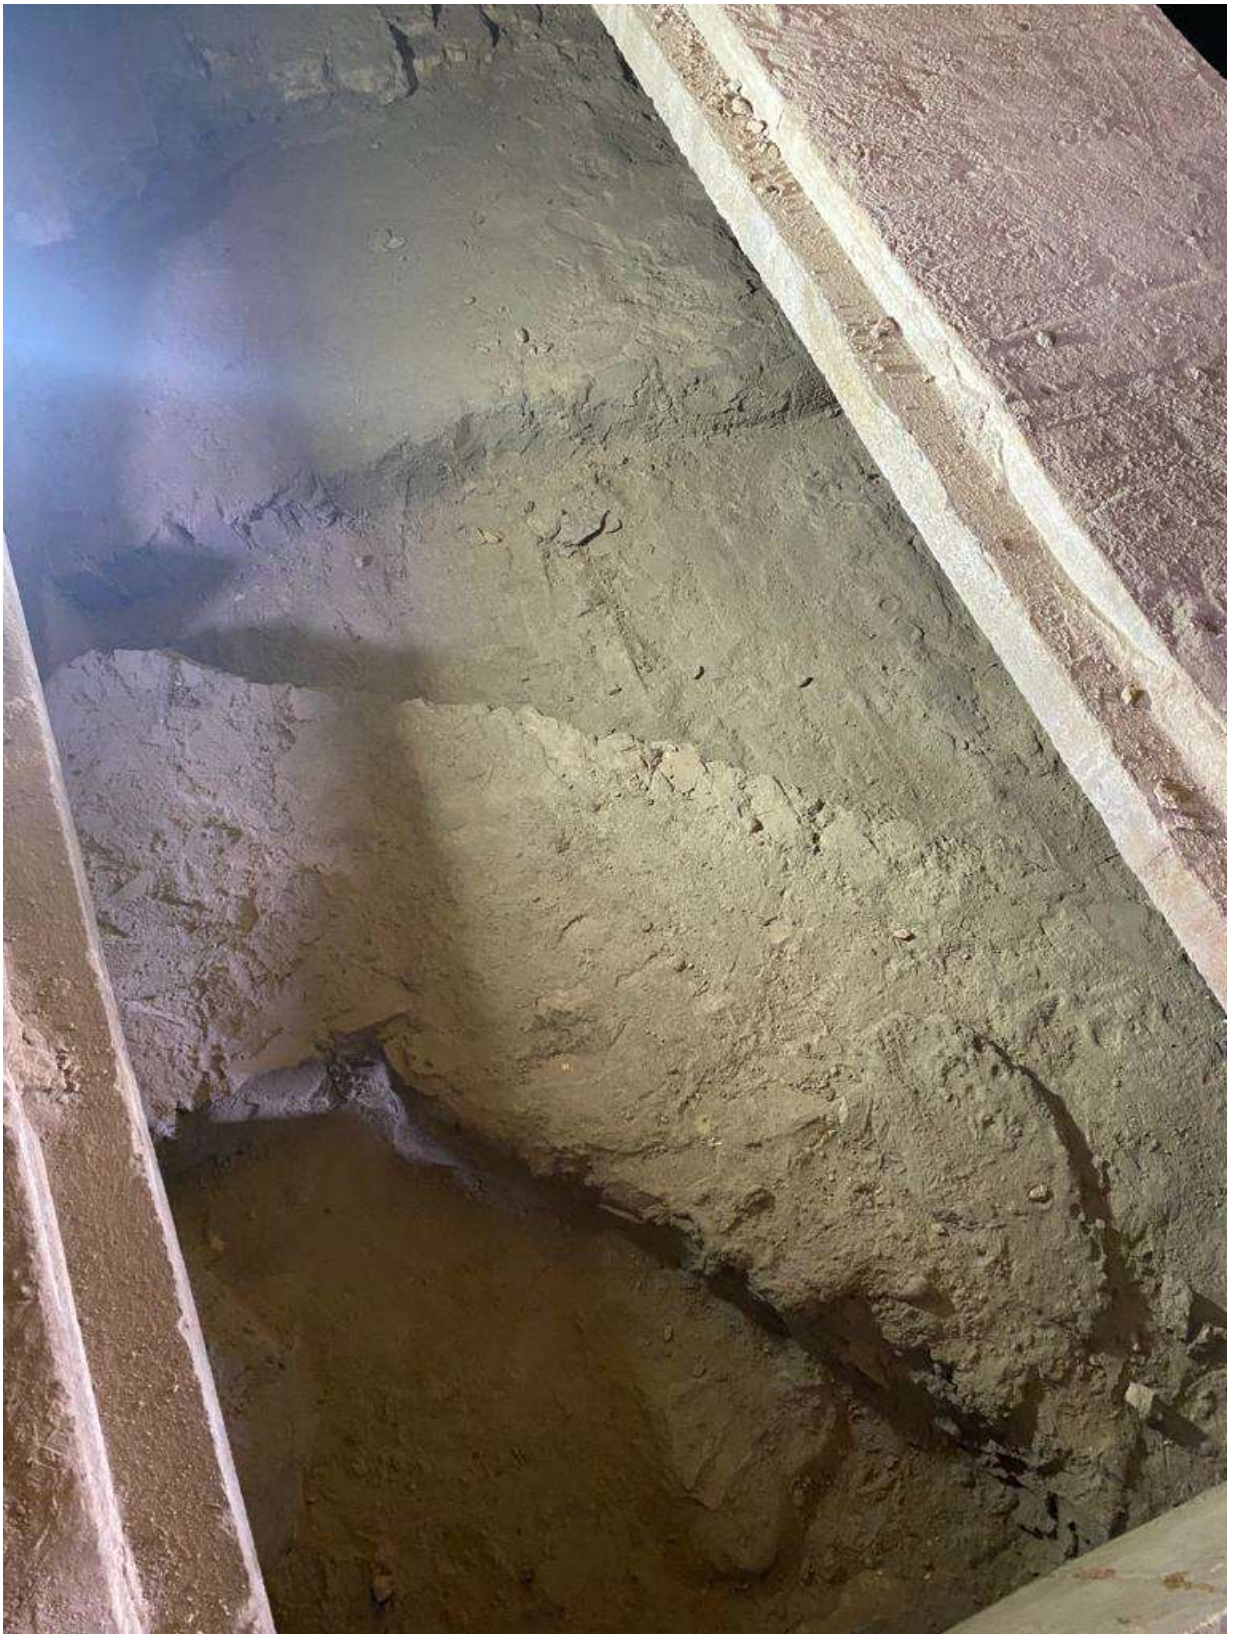
Fot. 14. Powierzchnia sklepień widoczna po usunięciu betonowych płyt i konserwacji (fot. W. Domagała)

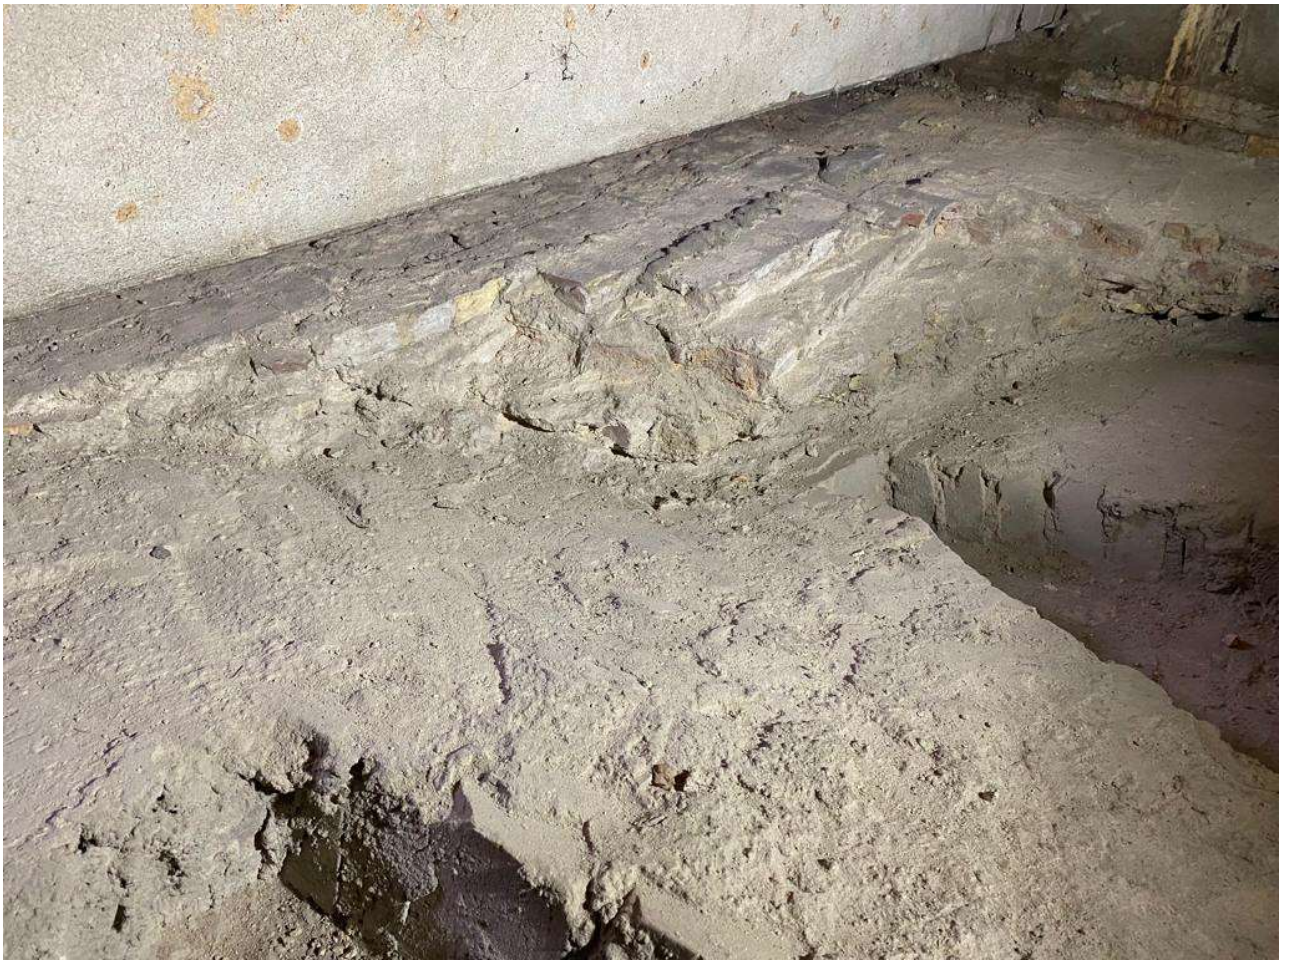
Fot. 15. Sklepienie widoczne po usunięciu betonowych płyt stropowych – miejsce łączenia się odbudowanego sklepienia powojennego z przedwojennym (fot. W. Domagała)

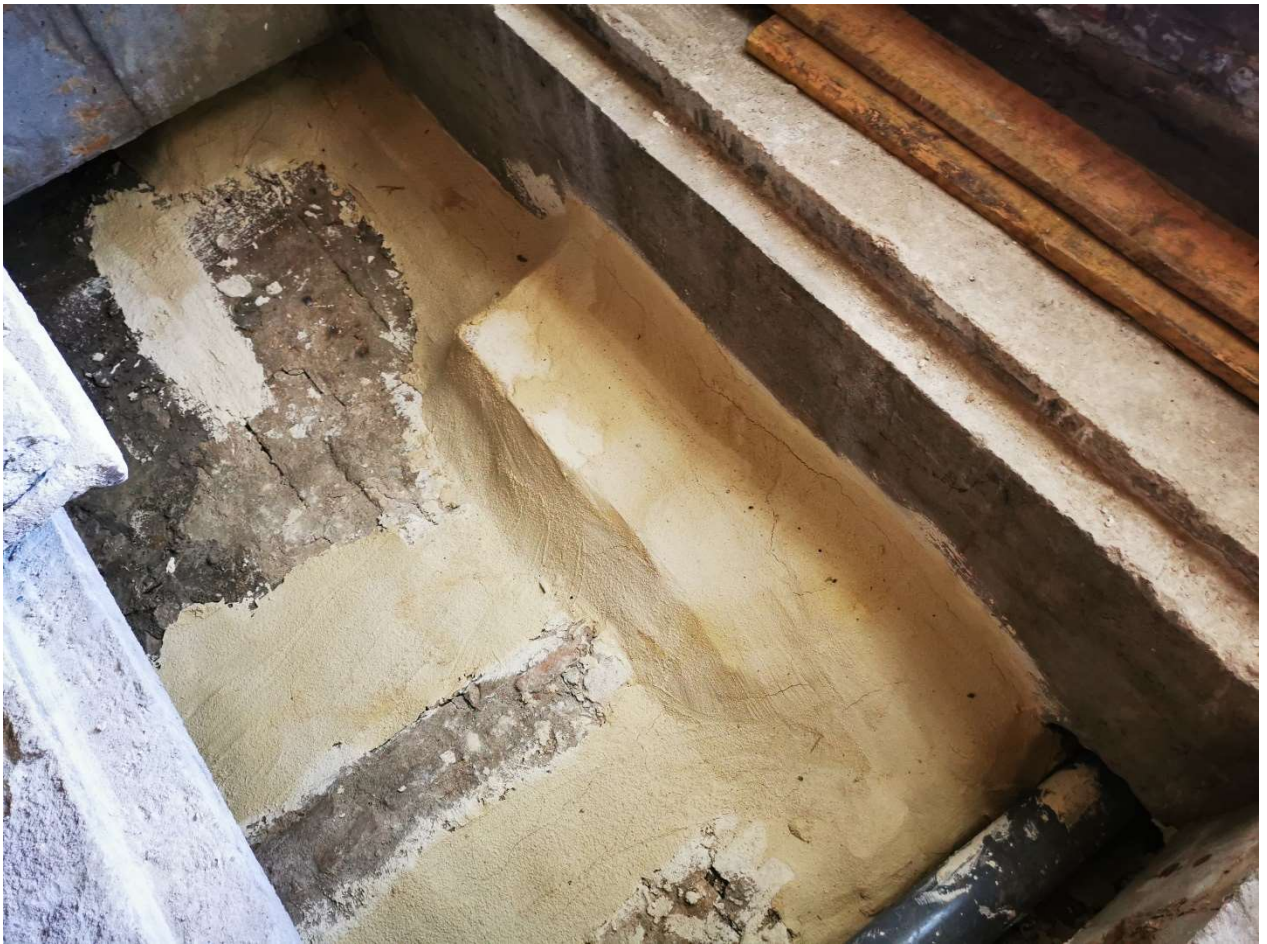
Fot. 16. W trakcie prac- Wykonywanie fasety na powierzchni sklepienia (fot. M. Gruchała-Więsierska).

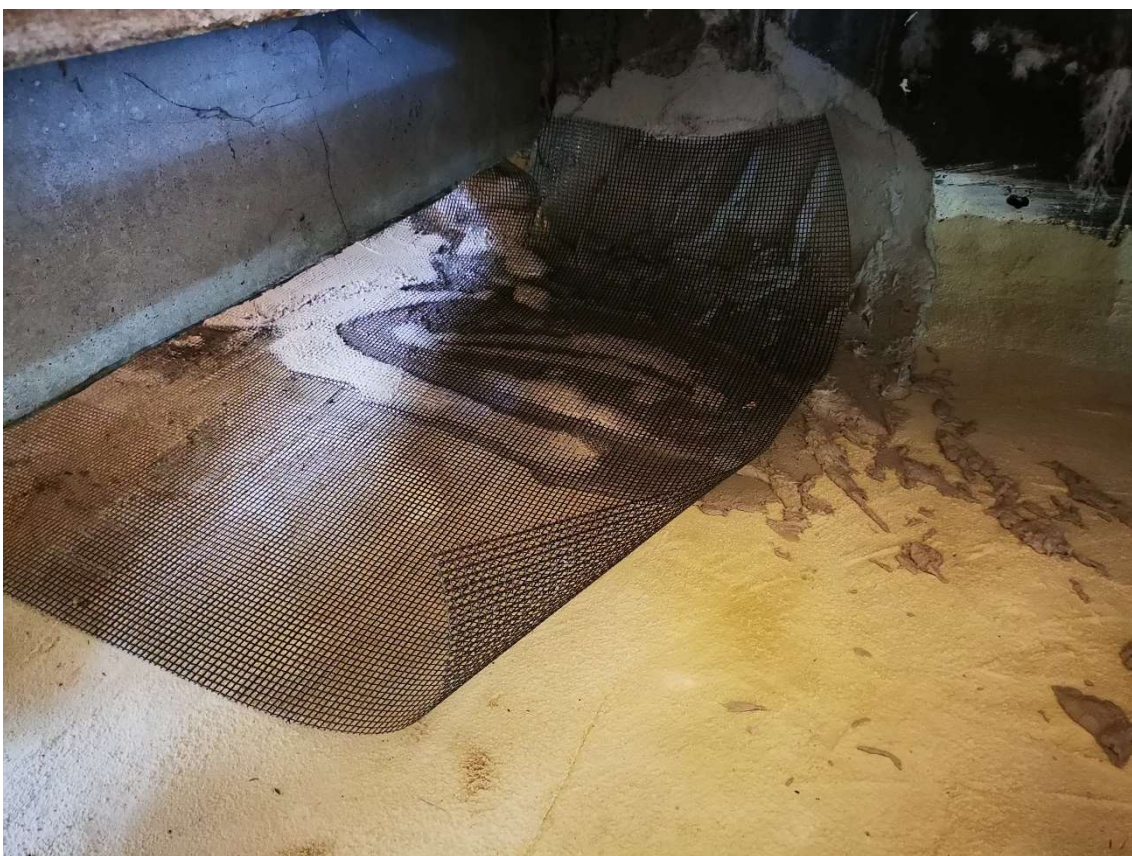
Fot. 17. W trakcie prac- układanie siatki z włókna bazaltowego na przygotowanej powierzchni sklepień (fot. M. Gruchała-Więsierska).
