DOKUMENTACJA PRAC KONSERWATORSKICH

REMONT TARASU GÓRNEJ POWIERZCHNI SKLEPIEŃ NAD I KONDYGNACJĄ I WEWNĘTRZNEJ POWIERZCHNI KORONY MURÓW OBWODOWYCH ZŁOTEJ BRAMY W GDAŃSKU

Gdańsk, październik 2023

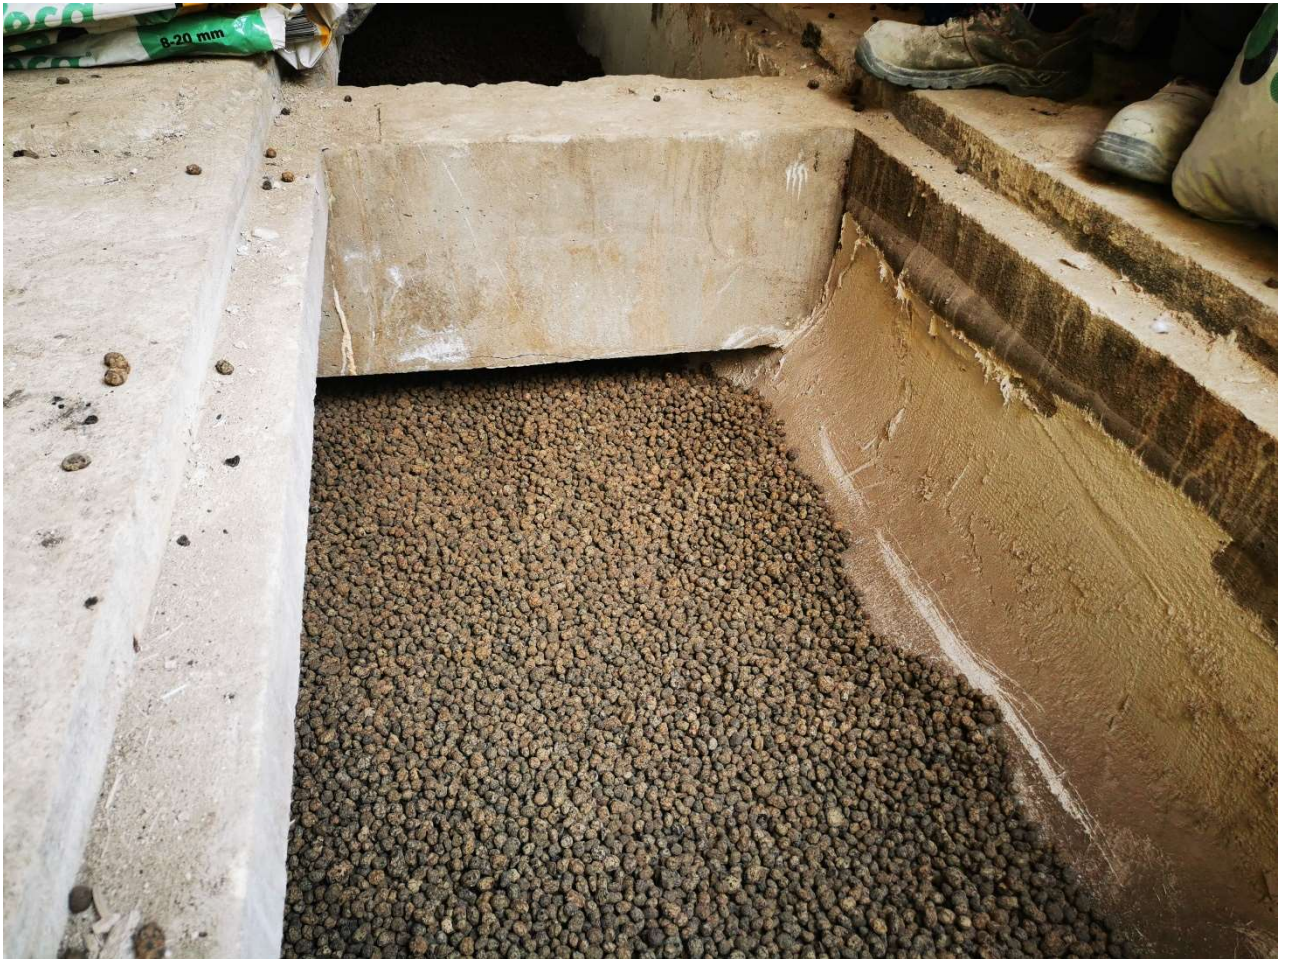
Fot. 19. W trakcie prac- wysypanie keramzytu na powierzchnię sklepień (fot. M. Gruchała-Więsierska)

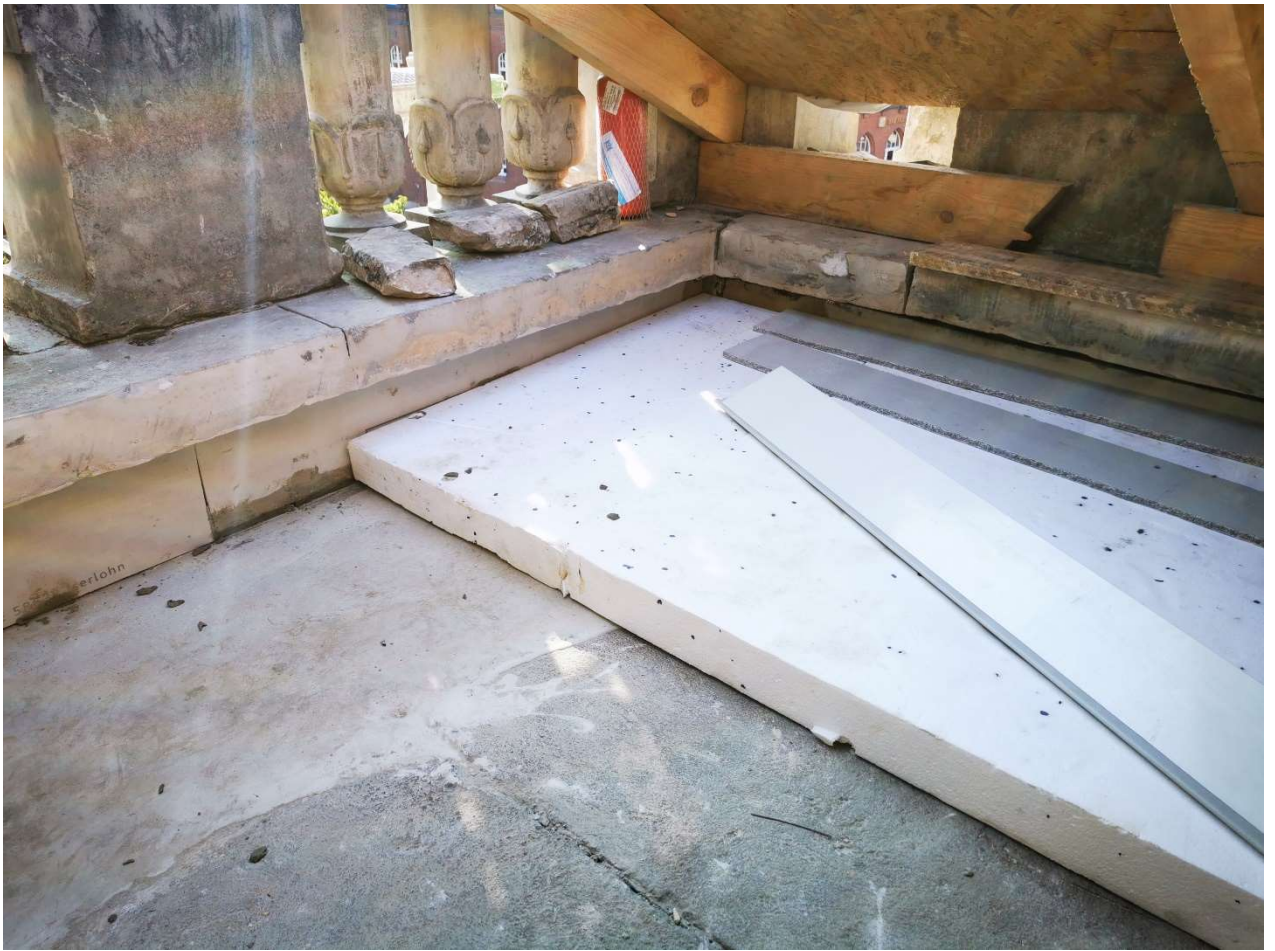
Fot. 21. Ułożenie płyt styropianowych na powierzchnię stropu betonowego (fot. M. Gruchała-Więsierska)

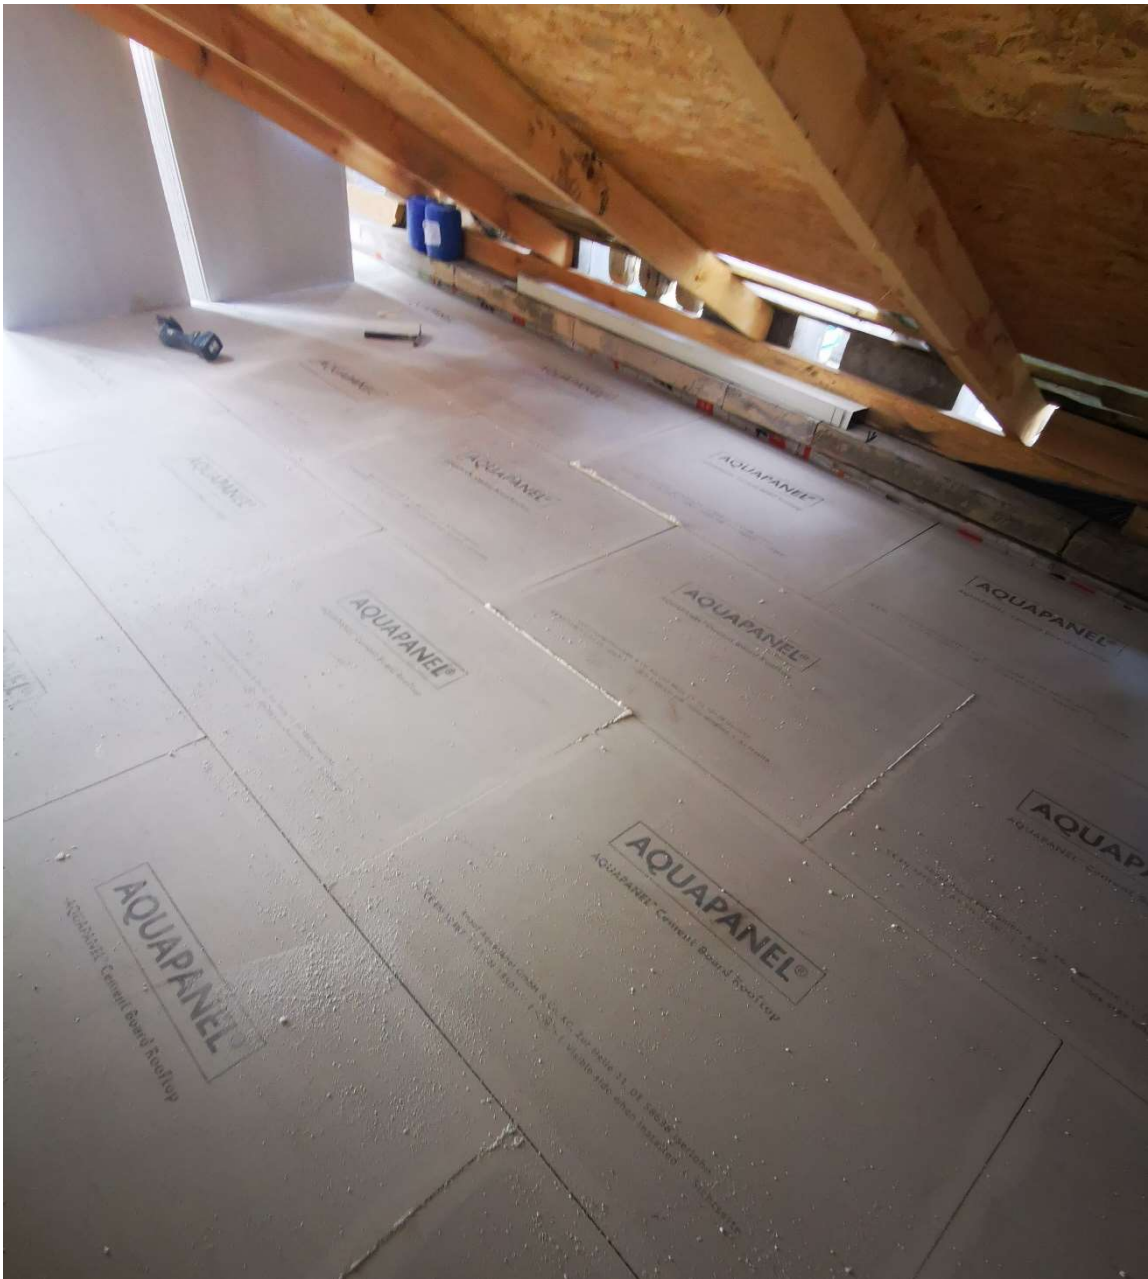
Fot. 22. W trakcie prac - płyty cementowe ułożone na płytach styropianowych (fot. M. Gruchała-Więsierska)

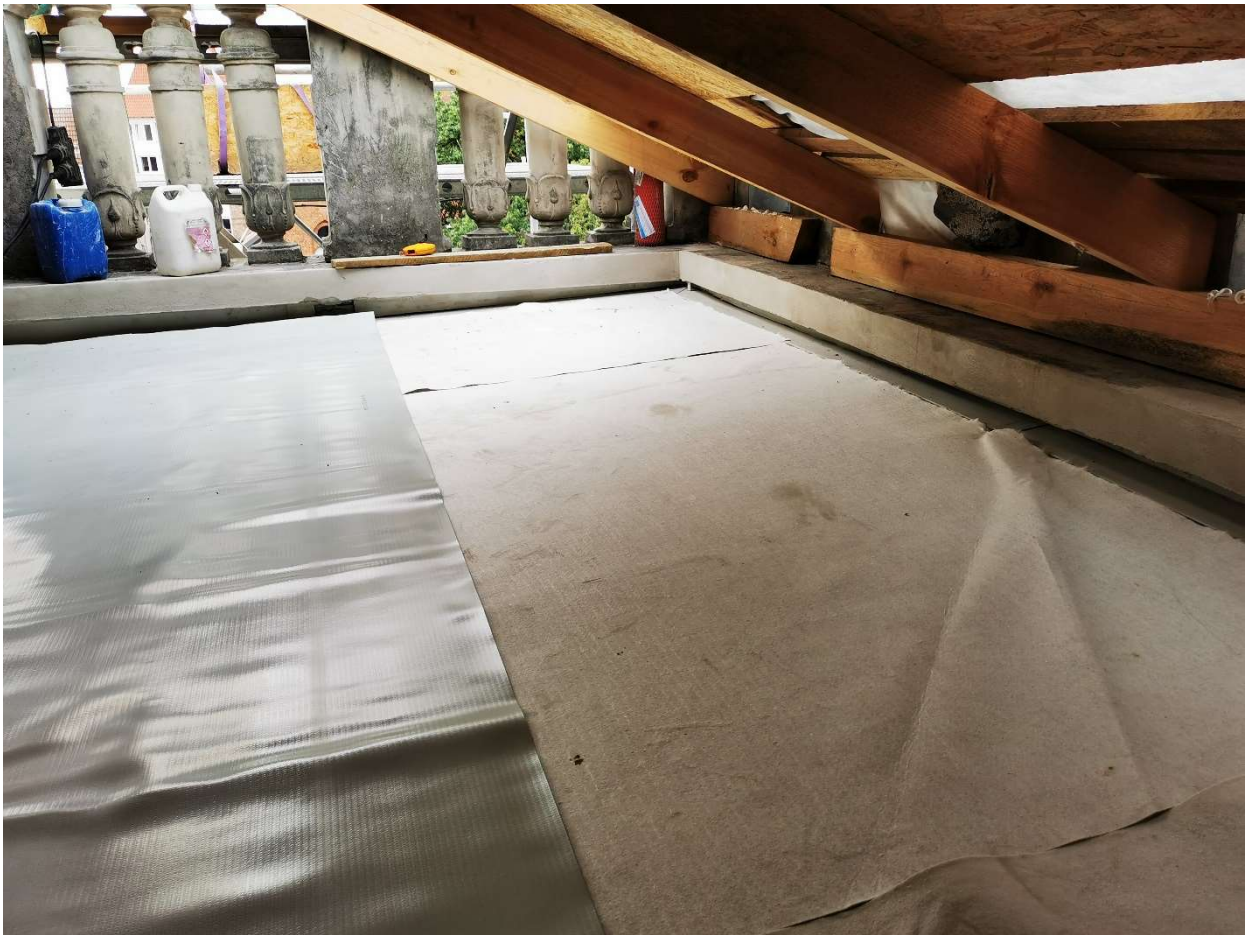
Fot. 23. W trakcie prac – montaż membrany izolacyjnej(fot. M. Gruchała-Więsierska)

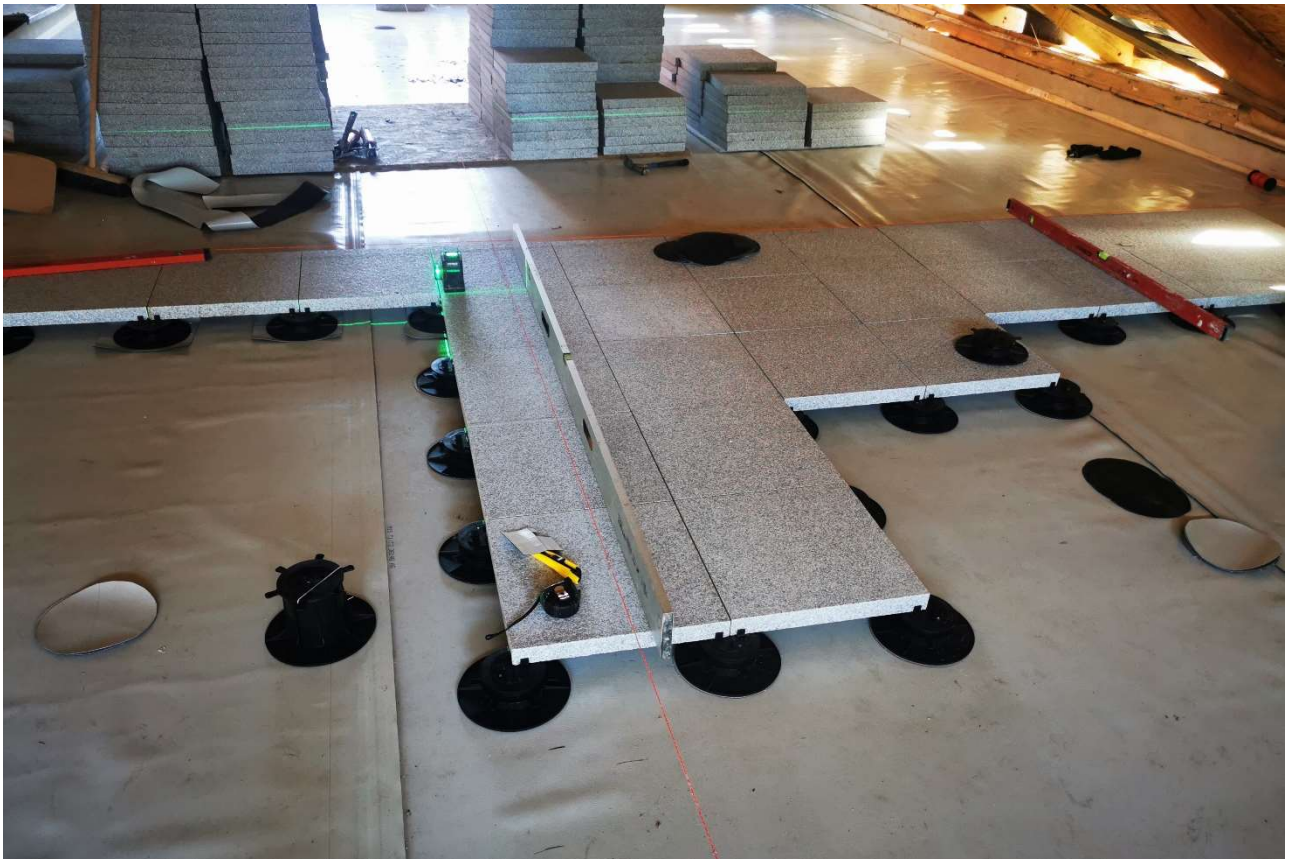
Fot. 24. W trakcie prac – Układanie płytek granitowych na wspornikach tarasowych (fot. M. Gruchała-Więsierska)

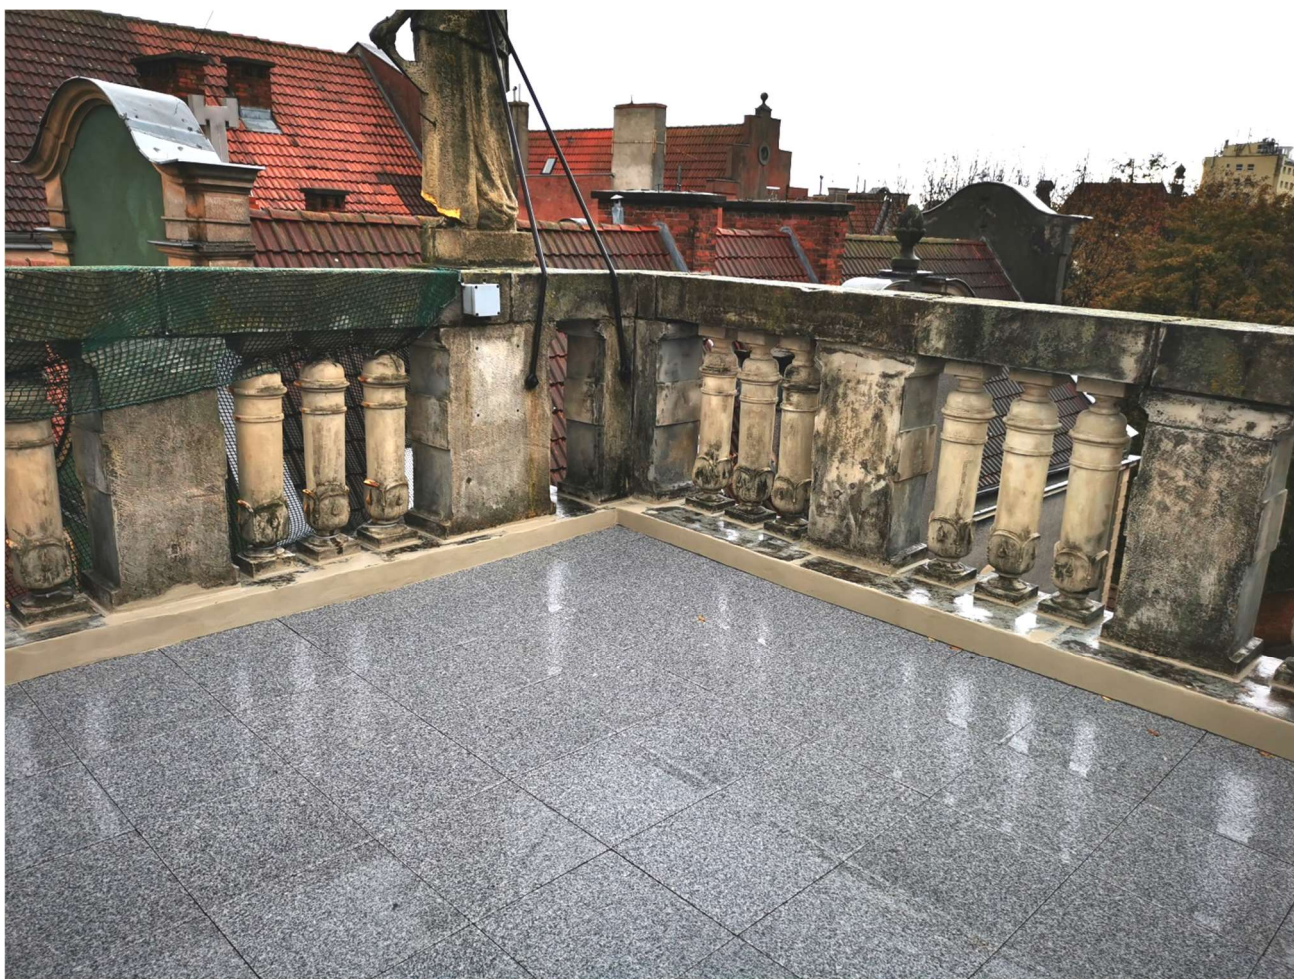
Fot. 25. Wewnętrzna część tarasu po konserwacji – ułożenie posadzki, usunięcie nawarstwień pochodzenia mikrobiologicznego oraz wyrównanie kamiennego cokołu zaprawą z domieszką związków krzemooorganicznych o wysokiej dyfuzyjności (fot. M. Gruchała-Więsierska)

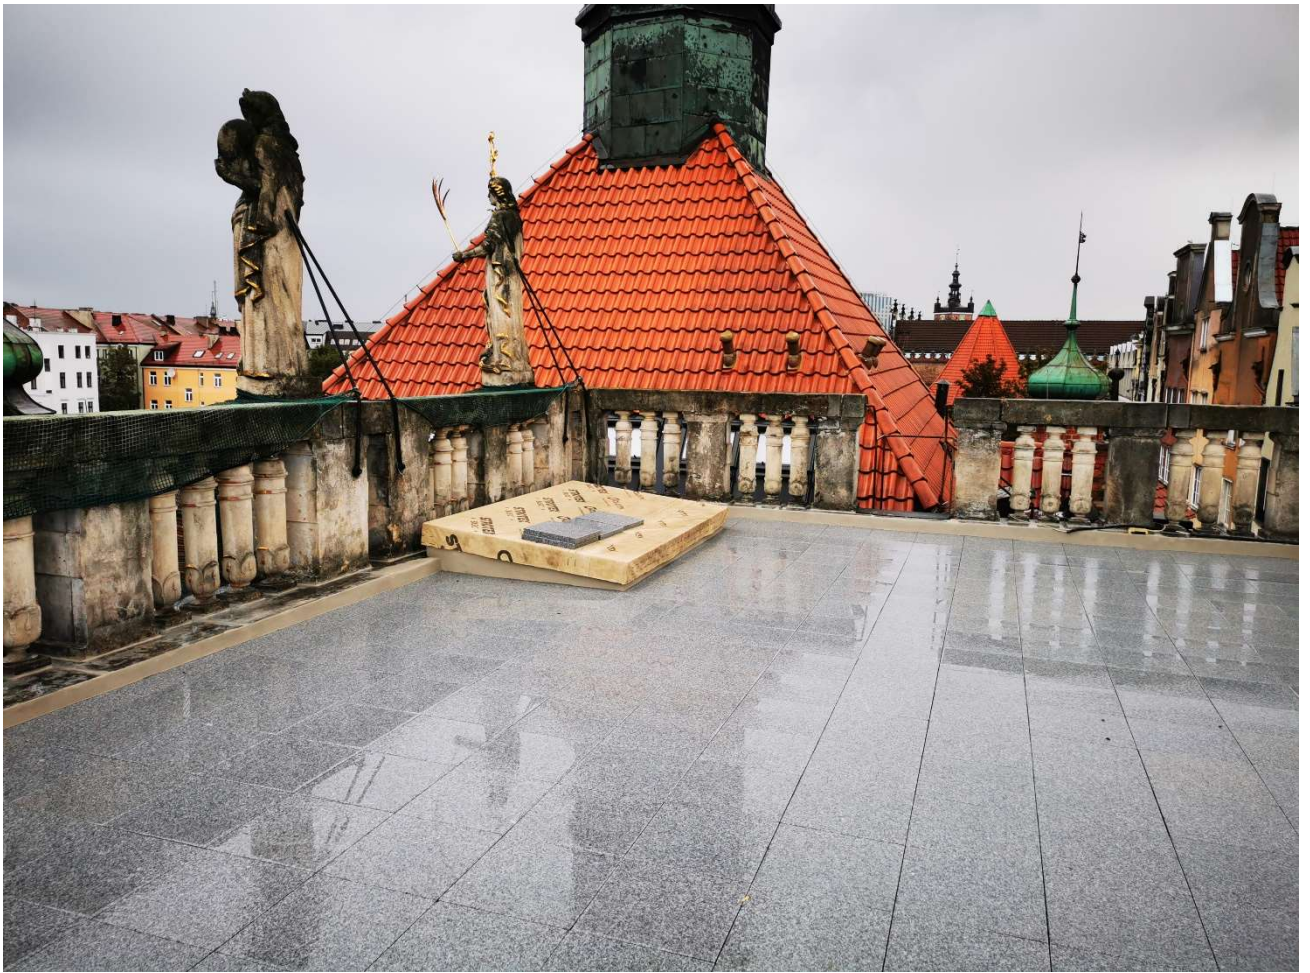
Fot. 27. Wewnętrzna część tarasu po konserwacji – ułożenie posadzki, usunięcie nawarstwień pochodzenia mikrobiologicznego oraz wyrównanie kamiennego cokołu zaprawą cementowo-wapienną. Metalowa kłapa została dodatkowo zabezpieczona. (fot. M. Gruchała-Więsierska)

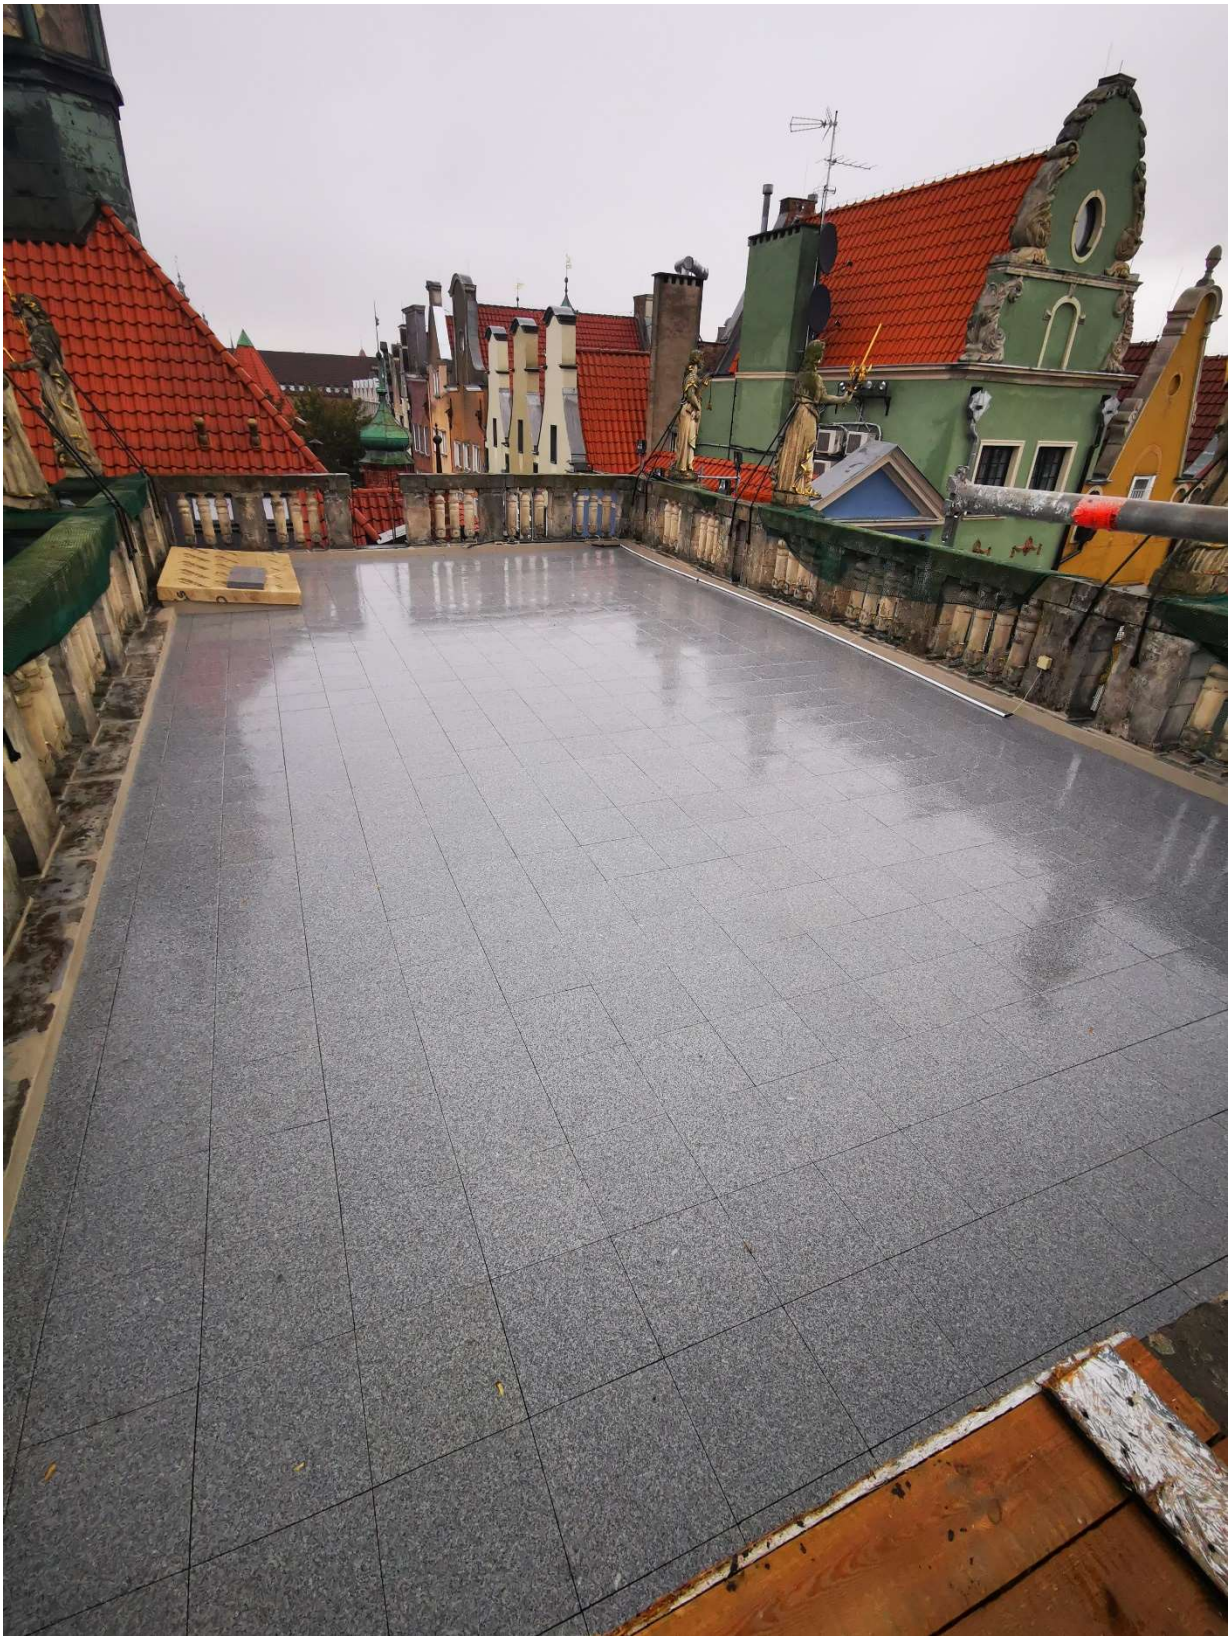
Fot. 28. Wewnętrzna część tarasu po konserwacji – ułożenie posadzki, usunięcie nawarstwień pochodzenia mikrobiologicznego oraz wyrównanie kamiennego cokołu zaprawą cementowo-wapienną (fot. M. Gruchała-Więsierska)

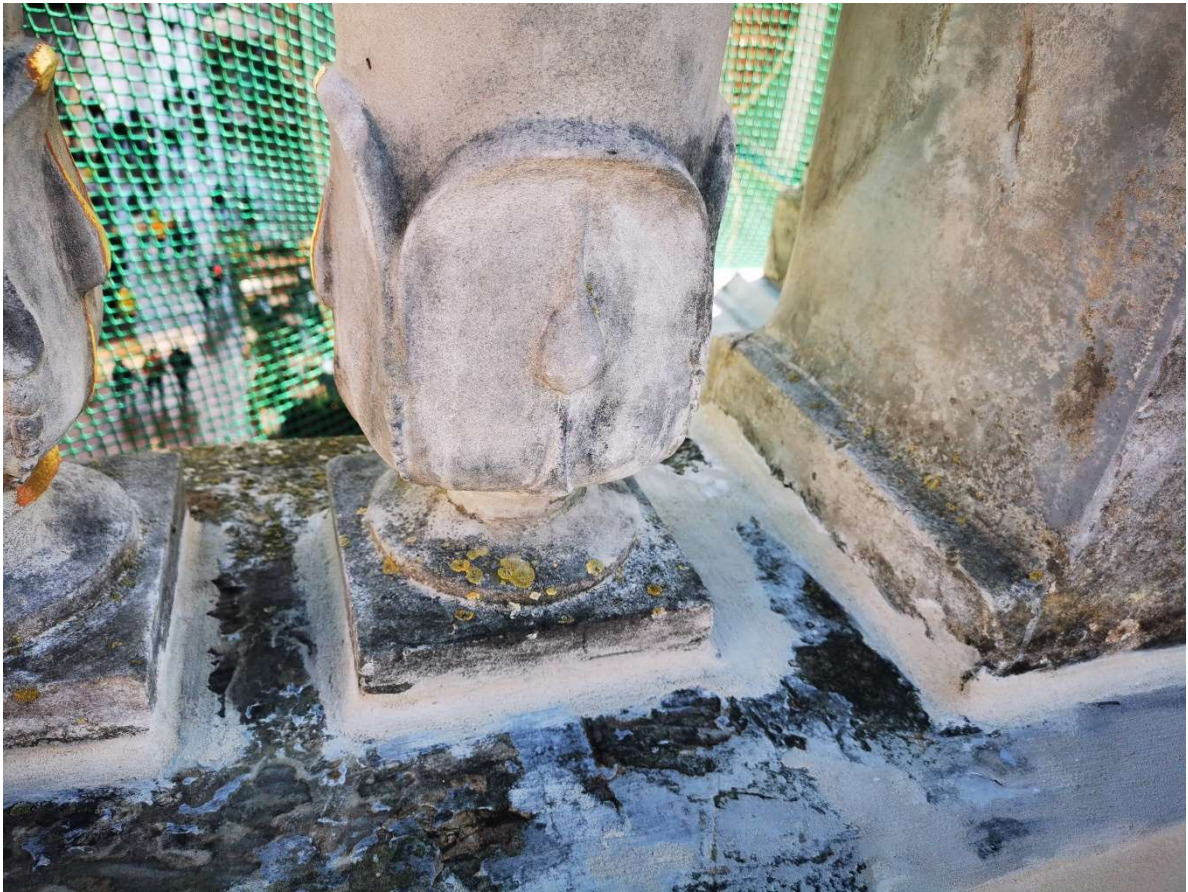
Fot. 29. Tymczasowe zabezpieczenie spoin zaprawą wapienną w oczekiwaniu na kolejny etap prac (fot. M. Gruchała-Więsierska)

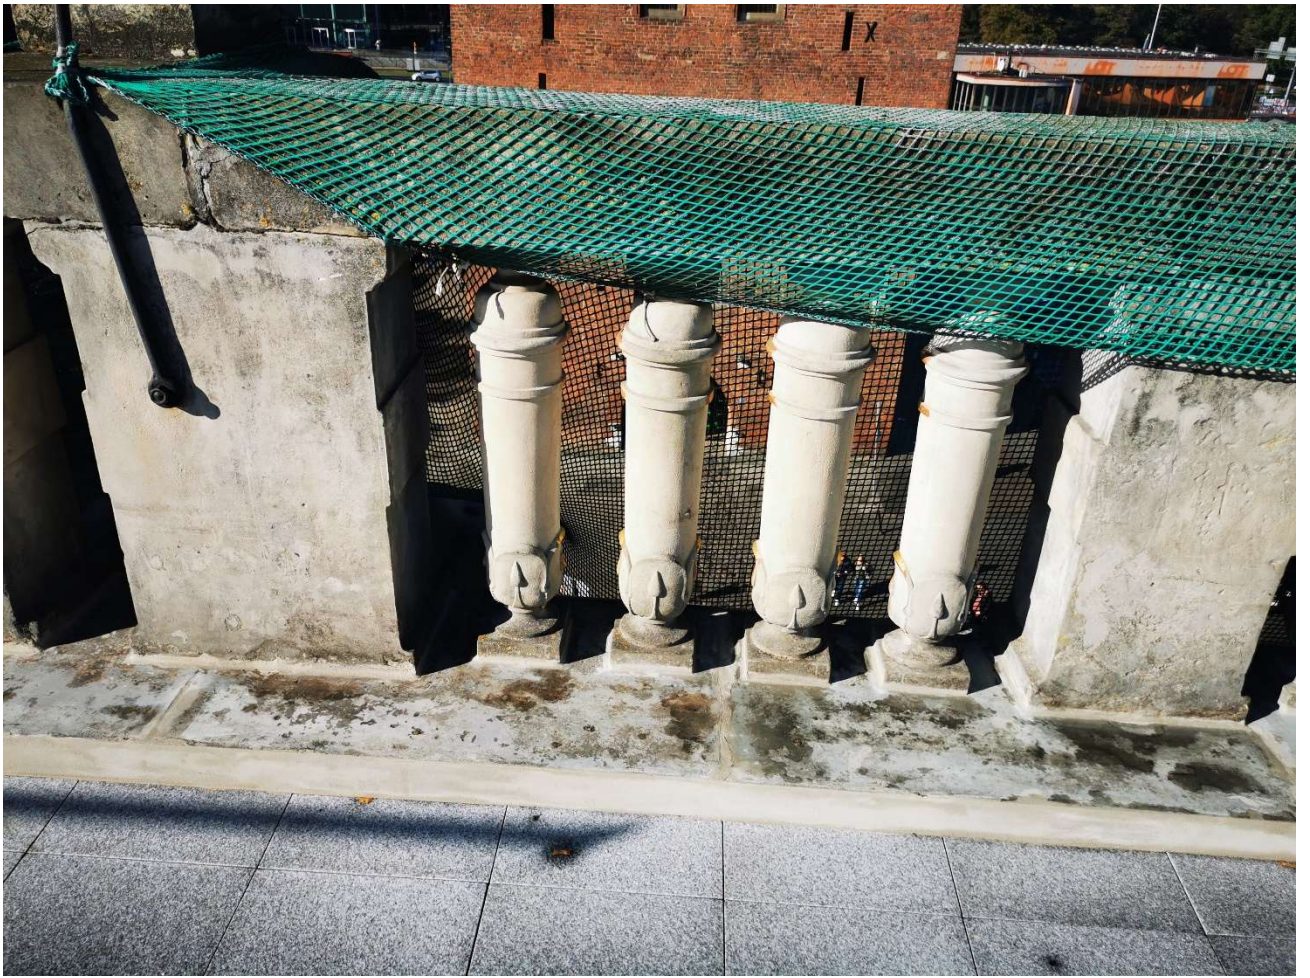
Fot. 30. Cokół po oczyszczeniu, uzupełnieniu ubytków i usunięciu glonów i porostów (fot. M. Gruchała-Więsierska)
