## Wniosek o wydanie zezwolenia na usunięcie zieleni

Gdańsk, ul. Subisława, dz. nr 149/2 obr. 007.

## Wykaz drzew:

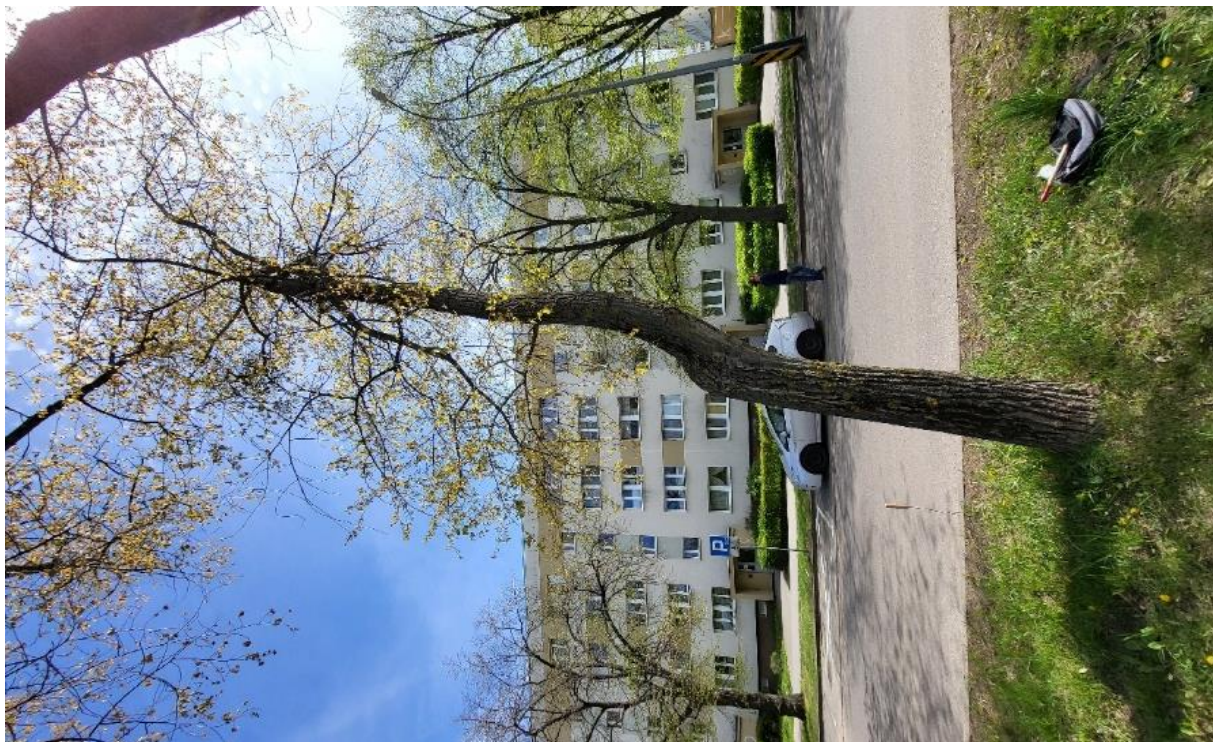
Dokumentacja fotograficzna drzewa o lp. nr 1

| Lp. | Nazwa gatunkowa<br>łacińska-polska | obwód na<br>wys. 1.3 m | Lokalizacja | Przyczyna usunięcia |
|---|---|---|---|---|
| 1. | Topola kanadyjska<br>( <i>Populus x canadensis</i> ) | 107 cm | dz. nr 149/2, obr.007,<br>Gdańsk, ul. Subisława | Drzewo w złym stanie technicznym.<br>Badanie sondą arborystyczną wykazało<br>znaczny rozkład systemu korzeniowego,<br>obejmujący ponad 70% obwodu<br>drzewa. |

**9. Nasadzenia zastępcze:** planowane jest posadzenie 22 szt. drzew zgodnie z załączonym projektem z gat. lipa drobnolistna (drzewa nr 1; 5-10), grab pospolity 'Fastigiata' (drzewa nr 2-4; 11-18), gledicja trójielniowa (drzewa nr 19-22) lub innych gatunków liściastych, w terminie do 31.12.2026 r. Planowane jest posadzenie drzew liściastych o wysokości co najmniej 3 m i obwodzie pnia mierzonego na wysokości 100 cm wynoszącym 16–20 cm.

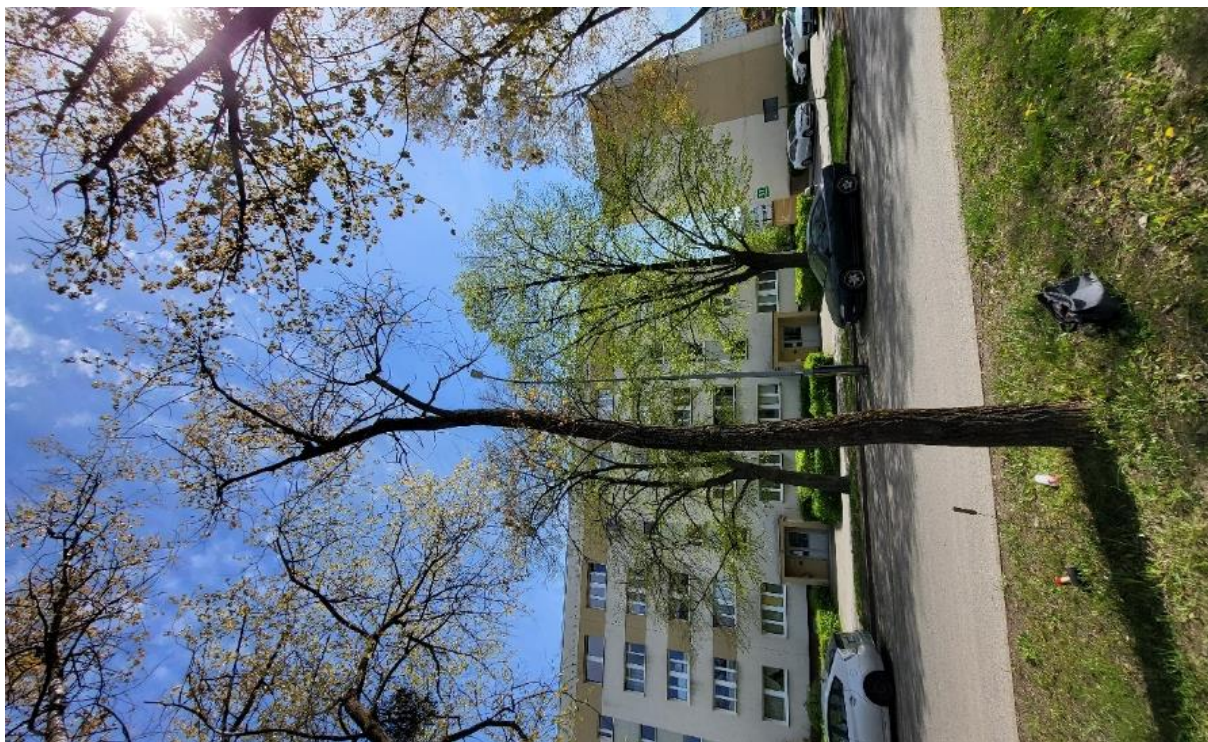
Dokumentacja fotograficzna drzewa o lp. nr 2

| Lp. | Nazwa gatunkowa<br>łacińska-polska | obwód na<br>wys. 1.3 m | Lokalizacja | Przyczyna usunięcia |
|---|---|---|---|---|
| 2. | Topola kanadyjska<br>( <i>Populus x canadensis</i> )<br>(nr MGGP: 3812) | 84 cm | j.w. | Drzewo w złym stanie technicznym.<br>Badanie sondą arborystyczną wykazało<br>rozkład systemu korzeniowego powyżej<br>80% obwodu drzewa. |

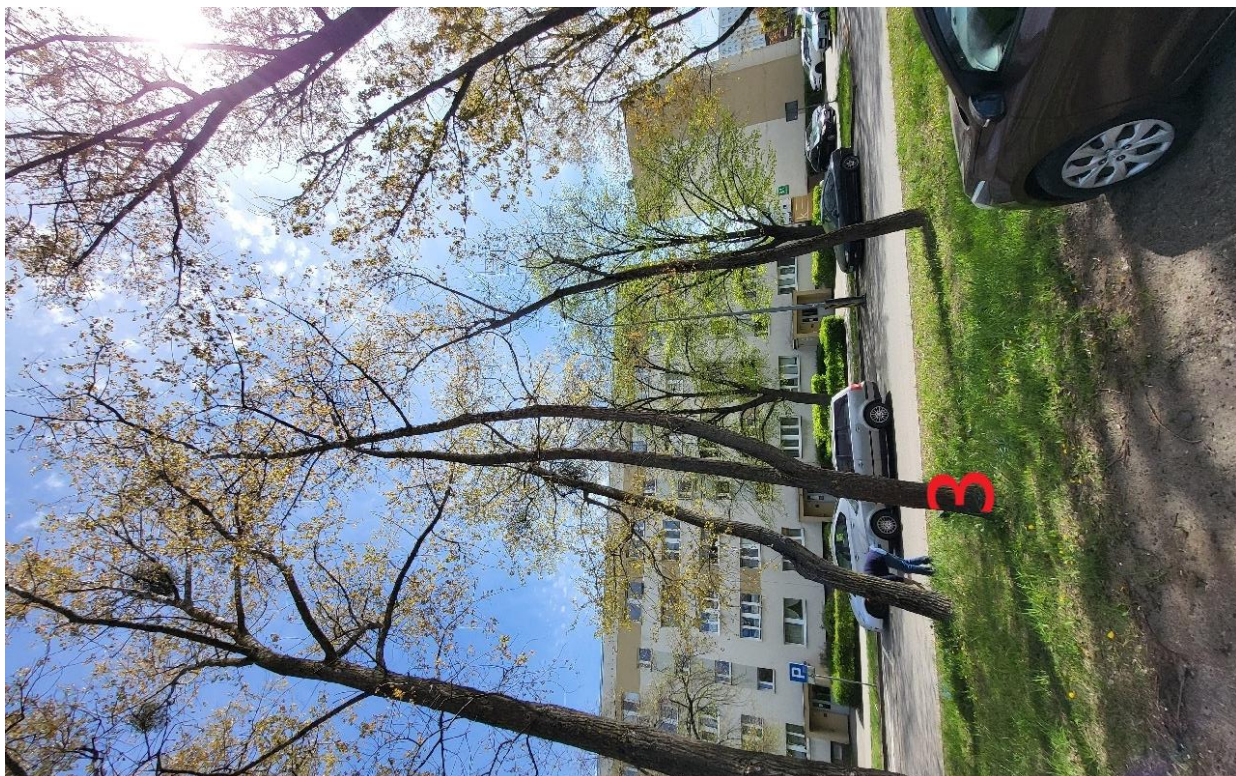
Dokumentacja fotograficzna drzewa o lp. nr 3

| Lp. | Nazwa gatunkowa<br>łacińska-polska | obwód na<br>wys. 1.3 m | Lokalizacja | Przyczyna usunięcia |
|---|---|---|---|---|
| 3. | Topola kanadyjska<br>( <i>Populus x canadensis</i> ) | 100 cm | j.w. | j.w. |

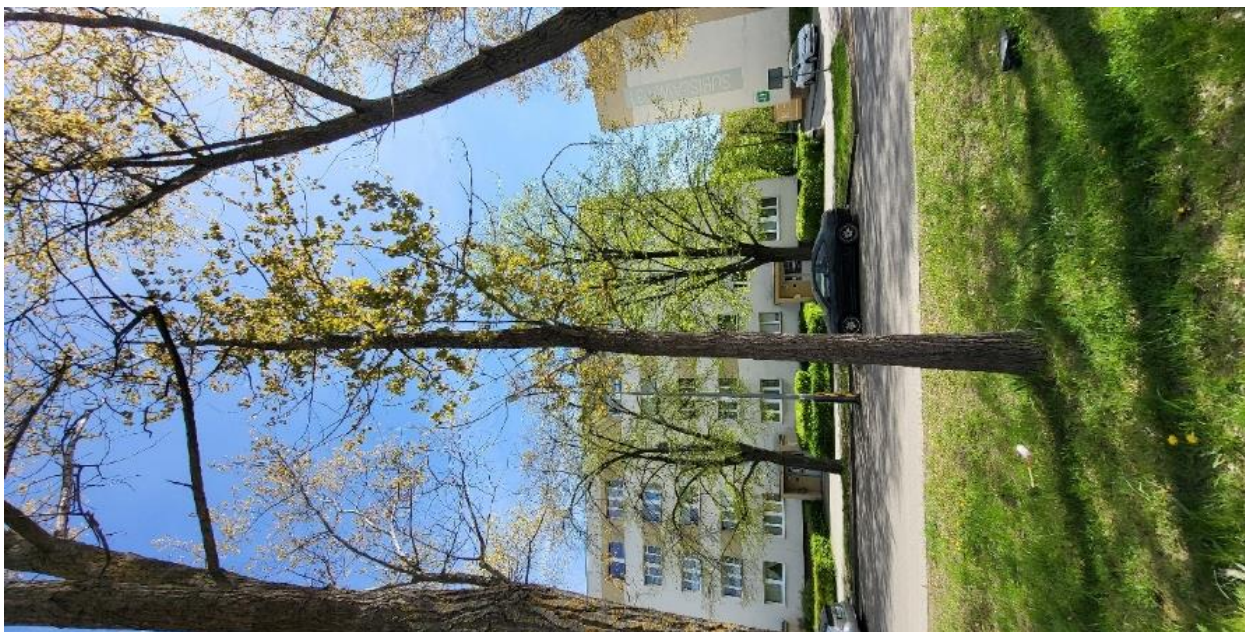
Dokumentacja fotograficzna drzewa o lp. nr 4

| Lp. | Nazwa gatunkowa<br>łacińska-polska | obwód na<br>wys. 1.3 m | Lokalizacja | Przyczyna usunięcia |
|---|---|---|---|---|
| 4. | Topola kanadyjska<br>( <i>Populus x canadensis</i> ) | 87 cm | j.w. | j.w. |

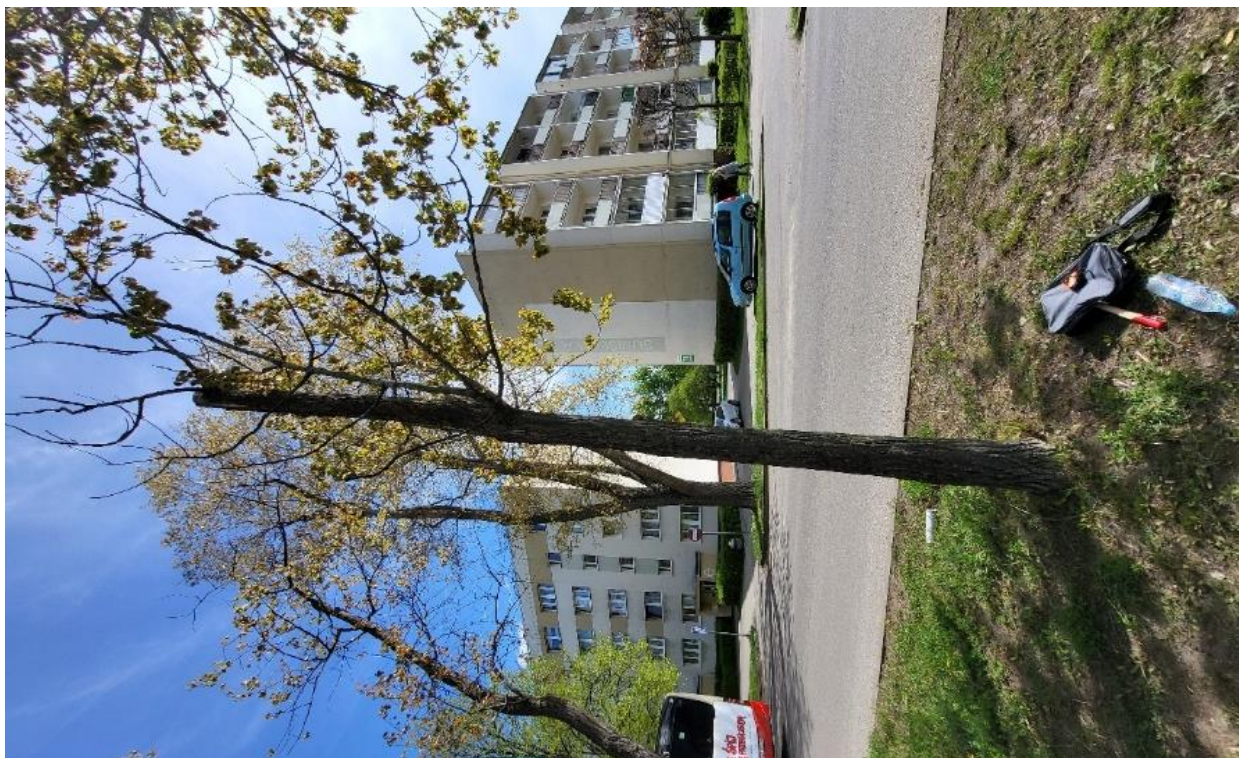
Dokumentacja fotograficzna drzewa o lp. nr 5

| Lp. | Nazwa gatunkowa<br>łacińska-polska | obwód na<br>wys. 1.3 m | Lokalizacja | Przyczyna usunięcia |
|---|---|---|---|---|
| 5. | Topola kanadyjska<br>( <i>Populus x canadensis</i> )<br>(nr MGGP: 3810) | 70 cm | j.w. | Drzewo w złym stanie technicznym.<br>Badanie sondą arborystyczną wykazało<br>rozkład systemu korzeniowego powyżej<br>80% obwodu drzewa. |

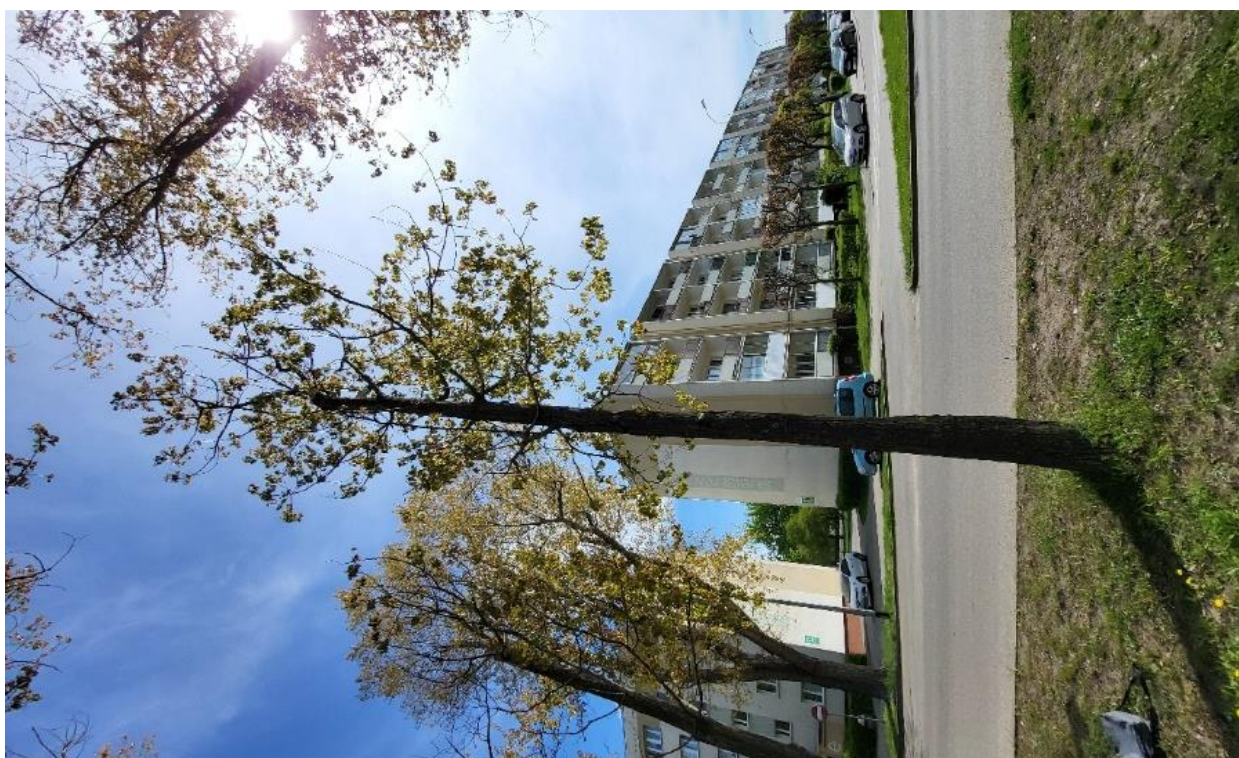
Dokumentacja fotograficzna drzewa o lp. nr 6

| Lp. | Nazwa gatunkowa<br>łacińska-polska | obwód na<br>wys. 1.3 m | Lokalizacja | Przyczyna usunięcia |
|---|---|---|---|---|
| 6. | Topola kanadyjska<br>( <i>Populus x canadensis</i> )<br>(nr MGGP: 3807) | 94 cm | j.w. | Drzewo zamierające, w złym stanie<br>technicznym. Badanie osłuchowe<br>młotkiem wykazało rozkład wewnętrzny<br>u podstawy od strony zachodniej pnia,<br>badanie sondą arborystyczną wykazało<br>rozkład systemu korzeniowego powyżej<br>80% obwodu drzewa. |

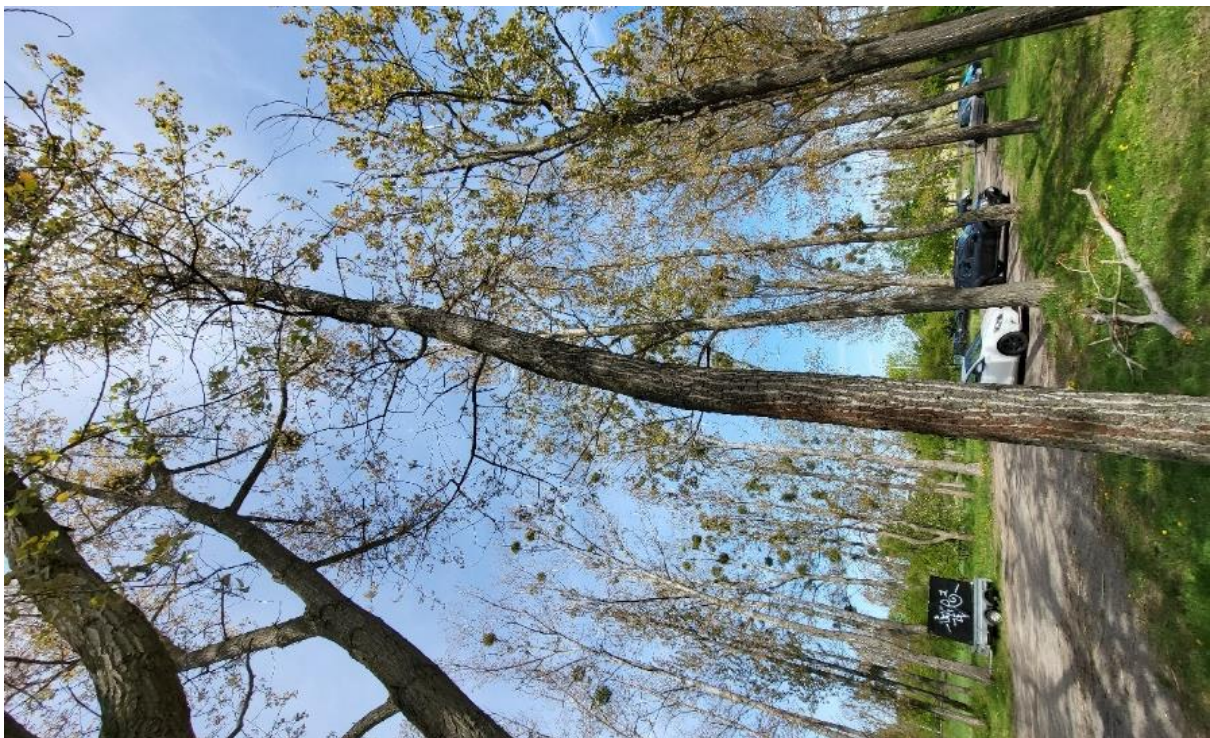
Dokumentacja fotograficzna drzewa o lp. nr 7

| Lp. | Nazwa gatunkowa<br>łacińska-polska | obwód na<br>wys. 1.3 m | Lokalizacja | Przyczyna usunięcia |
|---|---|---|---|---|
| 7. | Topola kanadyjska<br>( <i>Populus x canadensis</i> ) | 105 cm | j.w. | Drzewo w złym stanie technicznym.<br>Badanie sondą arborystyczną wykazało<br>znaczny rozkład systemu korzeniowego,<br>przekraczający 60% obwodu drzewa. |

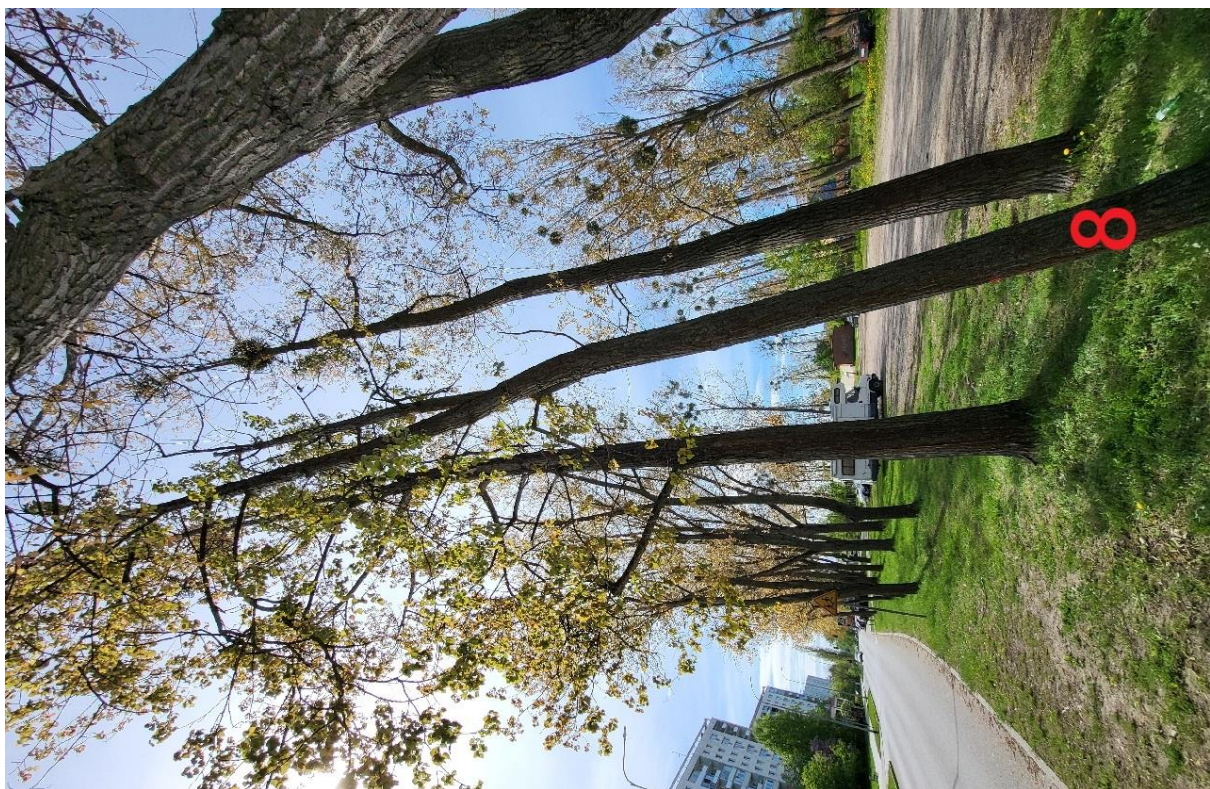
Dokumentacja fotograficzna drzewa o lp. nr 8

| Lp. | Nazwa gatunkowa<br>łacińska-polska | obwód na<br>wys. 1.3 m | Lokalizacja | Przyczyna usunięcia |
|---|---|---|---|---|
| 8. | Topola kanadyjska<br>( <i>Populus x canadensis</i> ) | 92 cm | j.w. | j.w. |

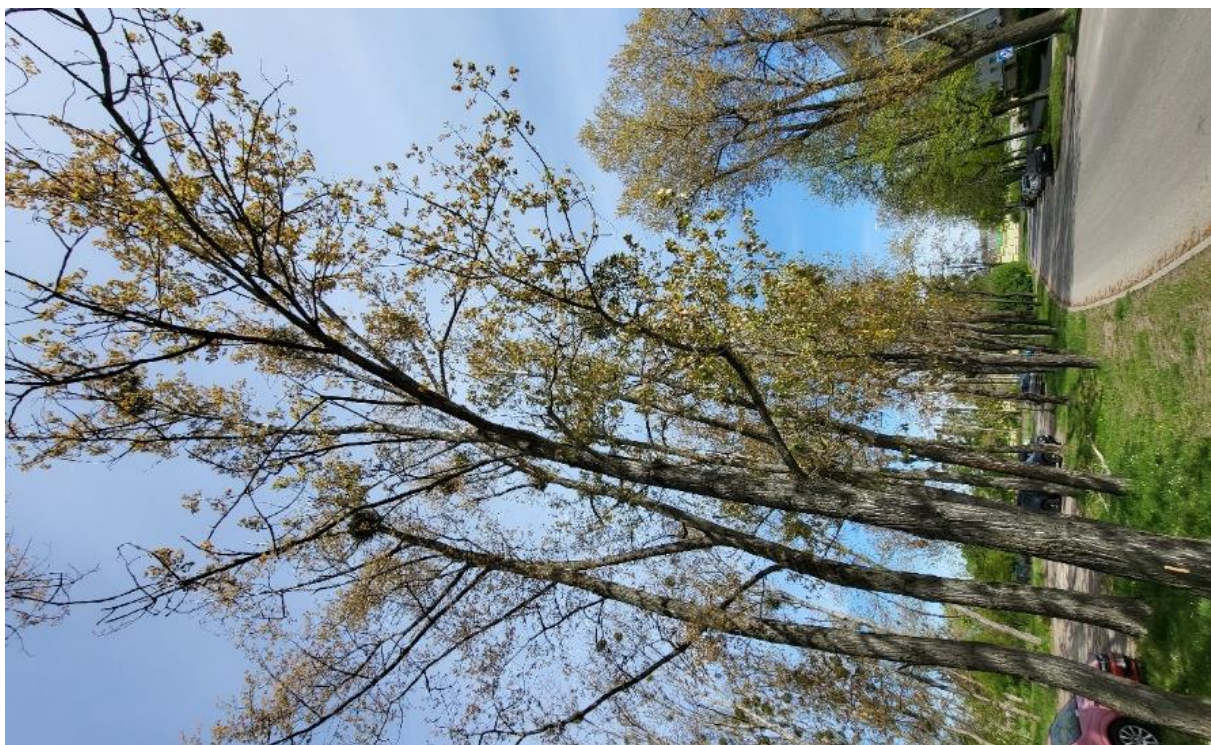
Dokumentacja fotograficzna drzewa o lp. nr 9

| Lp. | Nazwa gatunkowa<br>łacińska-polska | obwód na<br>wys. 1.3 m | Lokalizacja | Przyczyna usunięcia |
|---|---|---|---|---|
| 9. | Topola kanadyjska<br>( <i>Populus x canadensis</i> ) | 159 cm | j.w. | Drzewo w złym stanie technicznym.<br>Badanie osłuchowe młotkiem wykazało<br>rozległy rozkład wewnętrzny pnia od<br>strony północno-wschodniej. Badanie<br>sondą arborystyczną wykazało rozkład<br>korzeniowy przekraczający 80% obwodu<br>drzewa. |

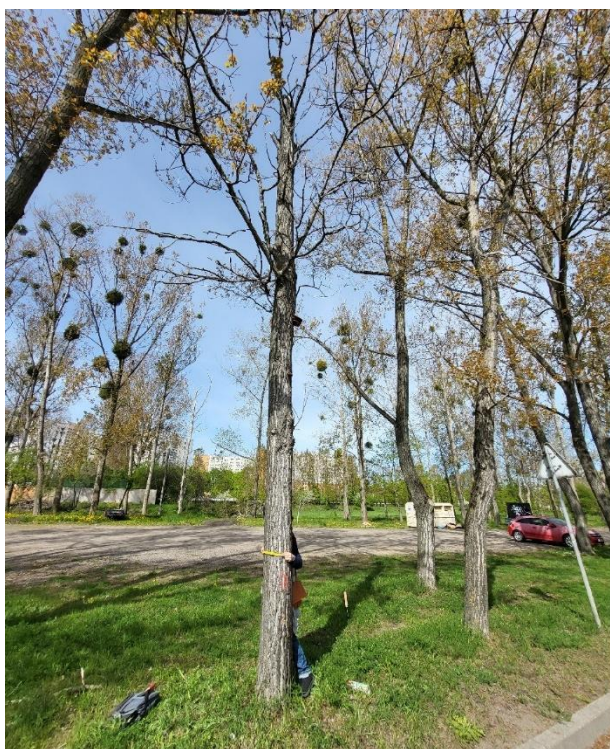
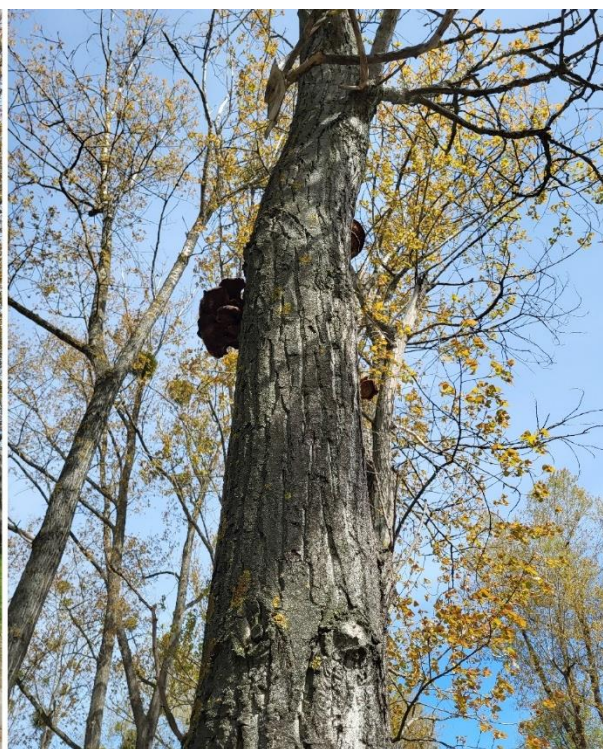
Dokumentacja fotograficzna drzewa o lp. nr 10

| Lp. | Nazwa gatunkowa<br>łacińska-polska | obwód na<br>wys. 1.3 m | Lokalizacja | Przyczyna usunięcia |
|---|---|---|---|---|
| 10. | Topola kanadyjska<br>( <i>Populus x canadensis</i> )<br>(nr MGGP: 3806) | 100 cm | j.w. | Drzewo zamierające, w złym stanie<br>technicznym. Badanie sondą<br>arborystyczną wykazało rozkład<br>korzeniowy na całym obwodzie pnia.<br>Stwierdzono wyłamany przewód na |

| | | | | wysokości ok. 5 m oraz liczne owocniki grzybów na całej długości pnia. |

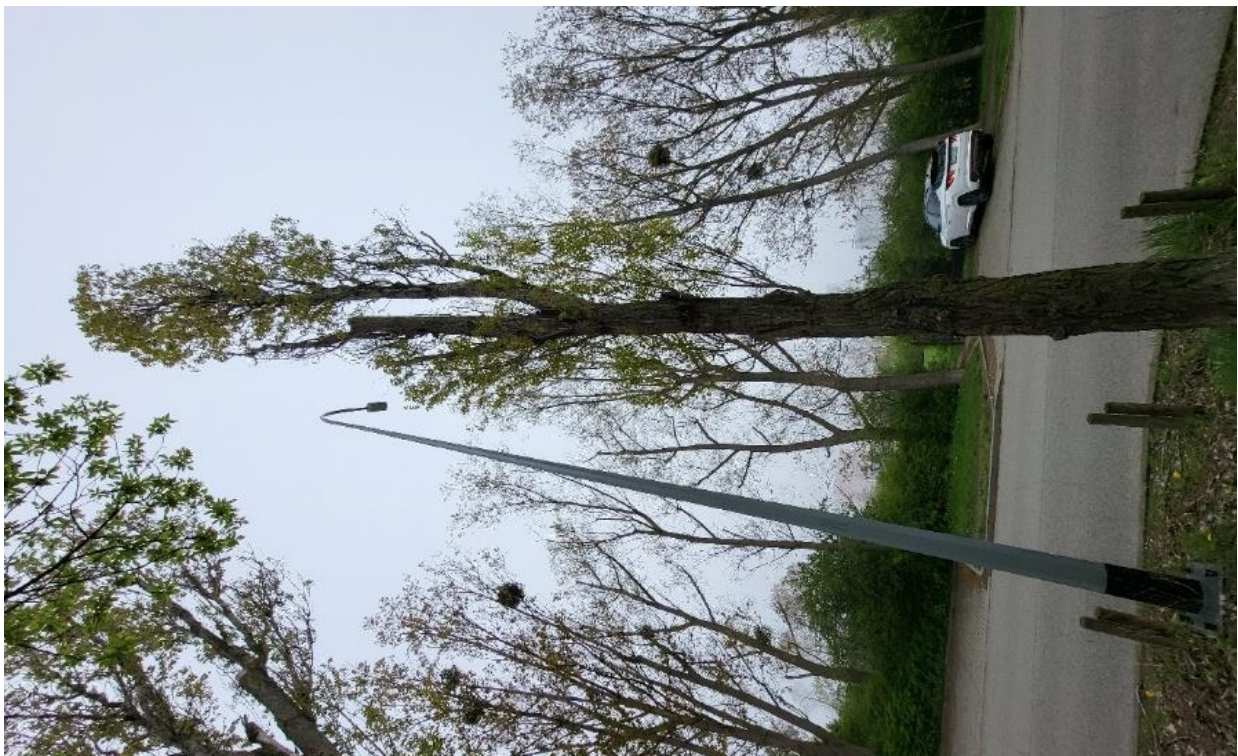
Dokumentacja fotograficzna drzewa o lp. nr 11

| 11. | Topola włoska ( <i>Populus nigra 'Italica'</i> ) | 115 cm | j.w. | Drzewo zamierające, w złym stanie technicznym. Badanie sondą arborystyczną wykazało rozkład systemu korzeniowego powyżej 70% obwodu. Badanie osłuchowe potwierdziło rozkład na całym obwodzie pnia. |

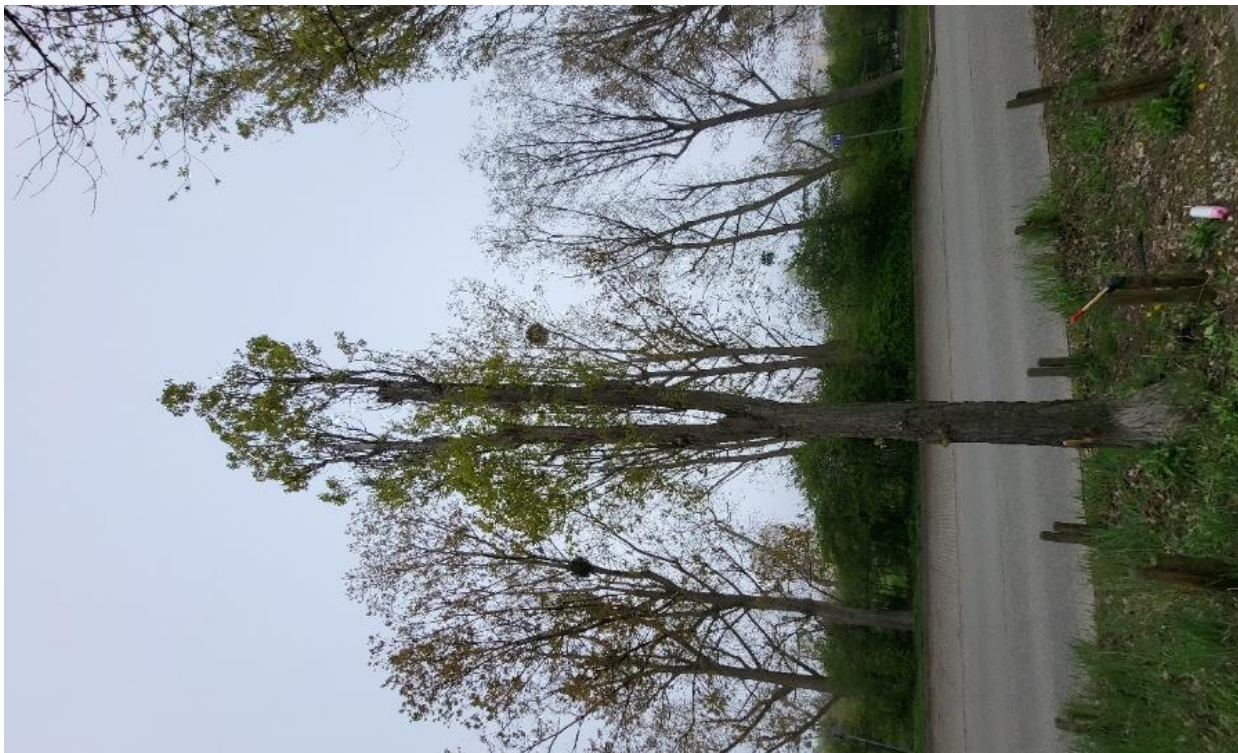
Dokumentacja fotograficzna drzewa o lp. nr 12

| 12. | Topola włoska ( <i>Populus nigra 'Italica'</i> ) | 100 cm | j.w. | Drzewo w złym stanie technicznym. Badanie osłuchowe młotkiem wykazało rozległy rozkład wewnętrzny u podstawy pnia. Badanie sondą arborystyczną wykazało rozkład systemu korzeniowego przekraczający 80% obwodu drzewa. |

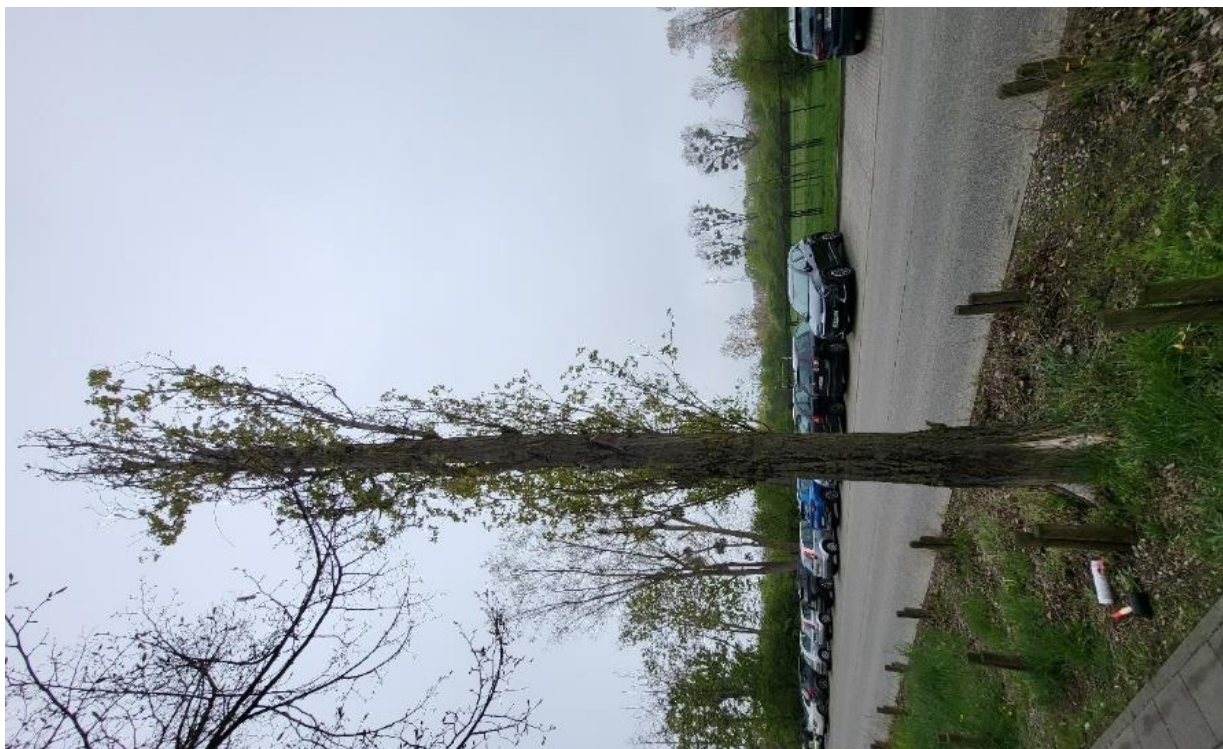
Dokumentacja fotograficzna drzewa o lp. nr 13

| 13. | Topola włoska ( <i>Populus nigra 'Italica'</i> ) | 110 cm | j.w. | Drzewo w złym stanie technicznym. Badanie sondą arborystyczną wykazało rozkład systemu korzeniowego powyżej 60% obwodu. Ubytki oraz martwice w odziomku. |

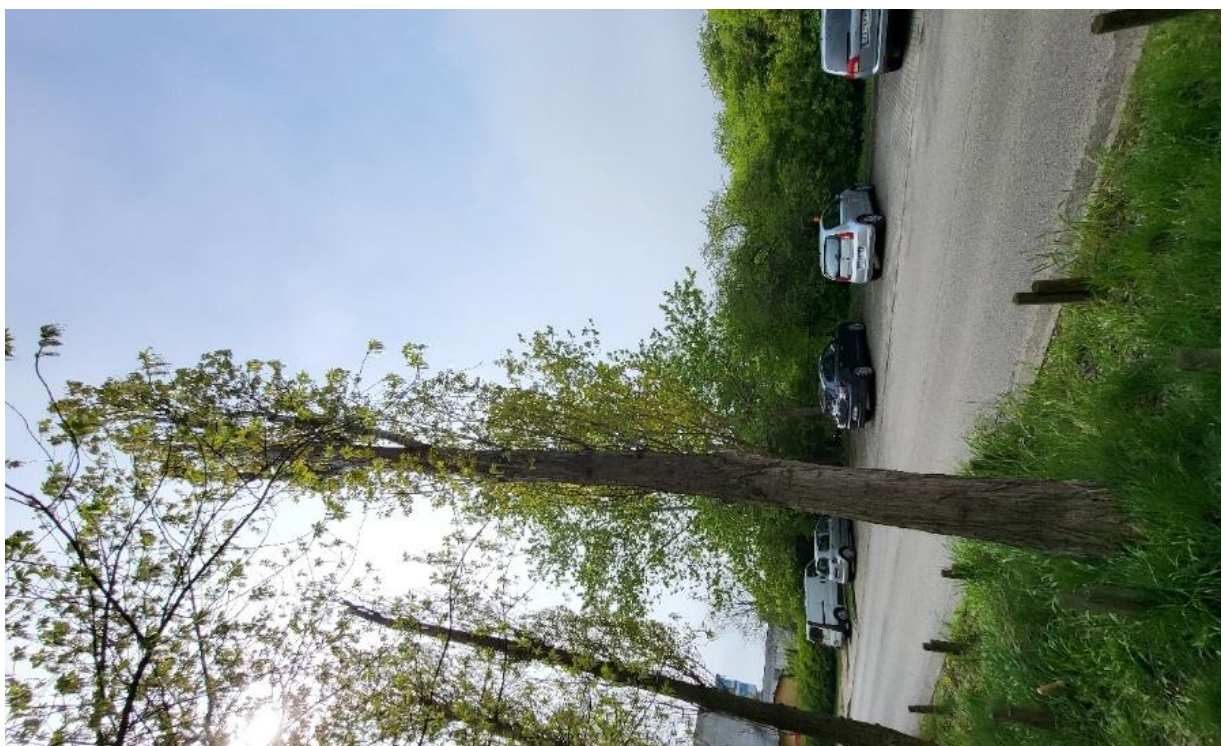
Dokumentacja fotograficzna drzewa o lp. nr 14

| 14. | Topola włoska ( <i>Populus nigra 'Italica'</i> ) | 126 cm | j.w. | Drzewo w złym stanie technicznym. Badanie sondą arborystyczną wykazało znaczny rozkład systemu korzeniowego powyżej 60% obwodu drzewa. U podstawy pnia drzewa zaobserwowano obecność zgliszczaka pospolitego. |

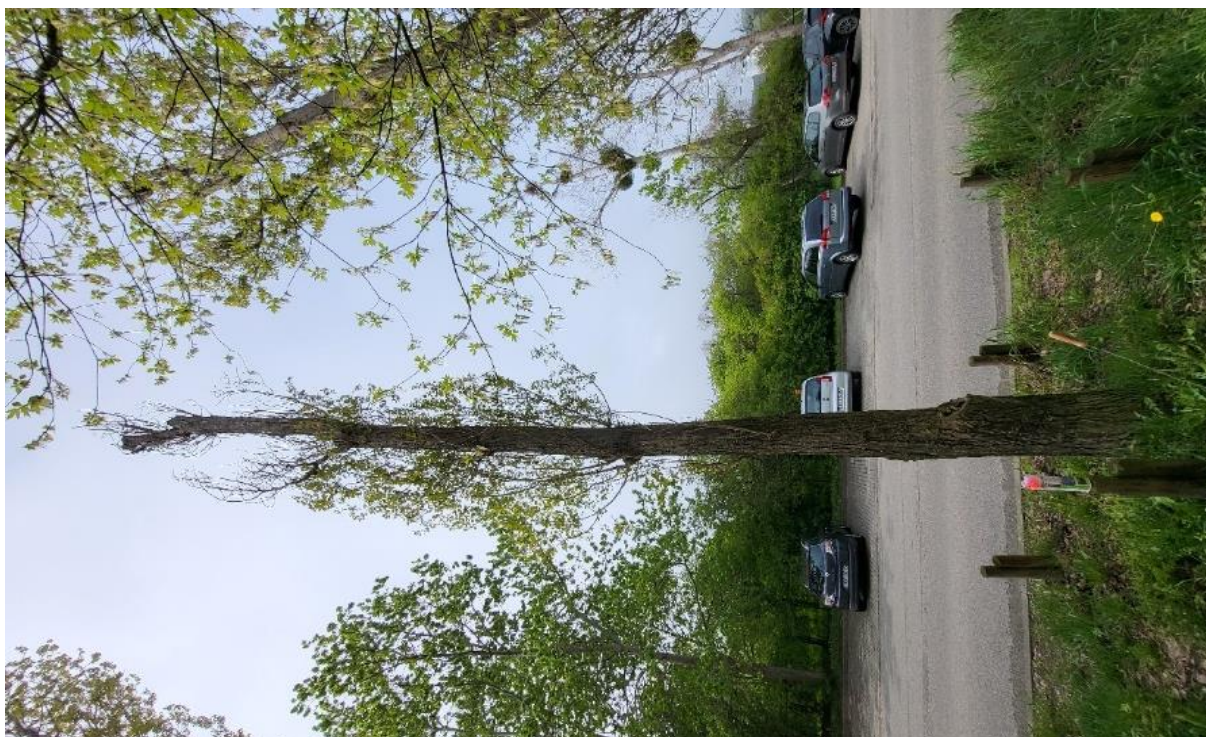
Dokumentacja fotograficzna drzewa o lp. nr 15

| 15. | Topola włoska ( <i>Populus nigra 'Italica'</i> ) | 96 cm | j.w. | Drzewo zamierające, Badanie sondą arborystyczną wykazało rozkład systemu korzeniowego przekraczający 60% obwodu drzewa. |

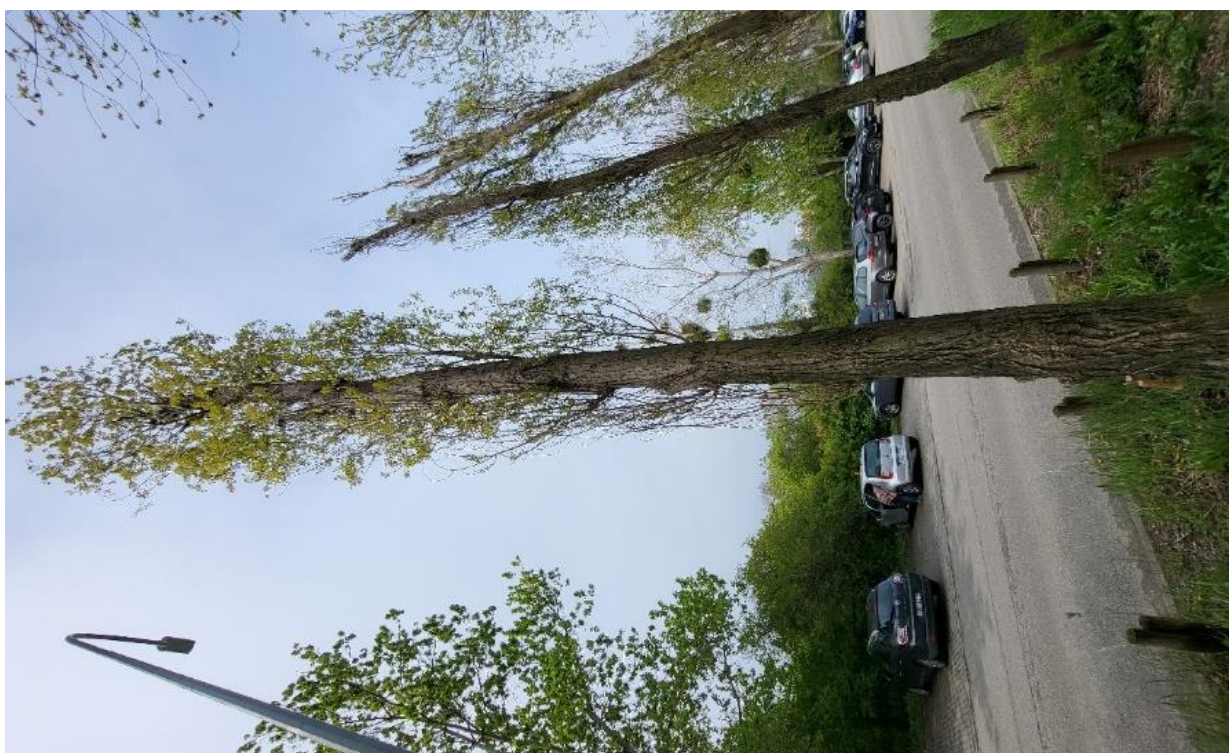
Dokumentacja fotograficzna drzewa o lp. nr 16

| 16. | Topola włoska ( <i>Populus nigra 'Italica'</i> ) | 109 cm | j.w. | Drzewo zamierające, w złym stanie technicznym. Badanie sondą arborystyczną wykazało rozkład systemu korzeniowego powyżej 60% obwodu drzewa, widoczne pęknięcie wzdłużne pnia. Badanie osłuchowe wykazało rozkład wewnętrzny u podstawy pnia. |

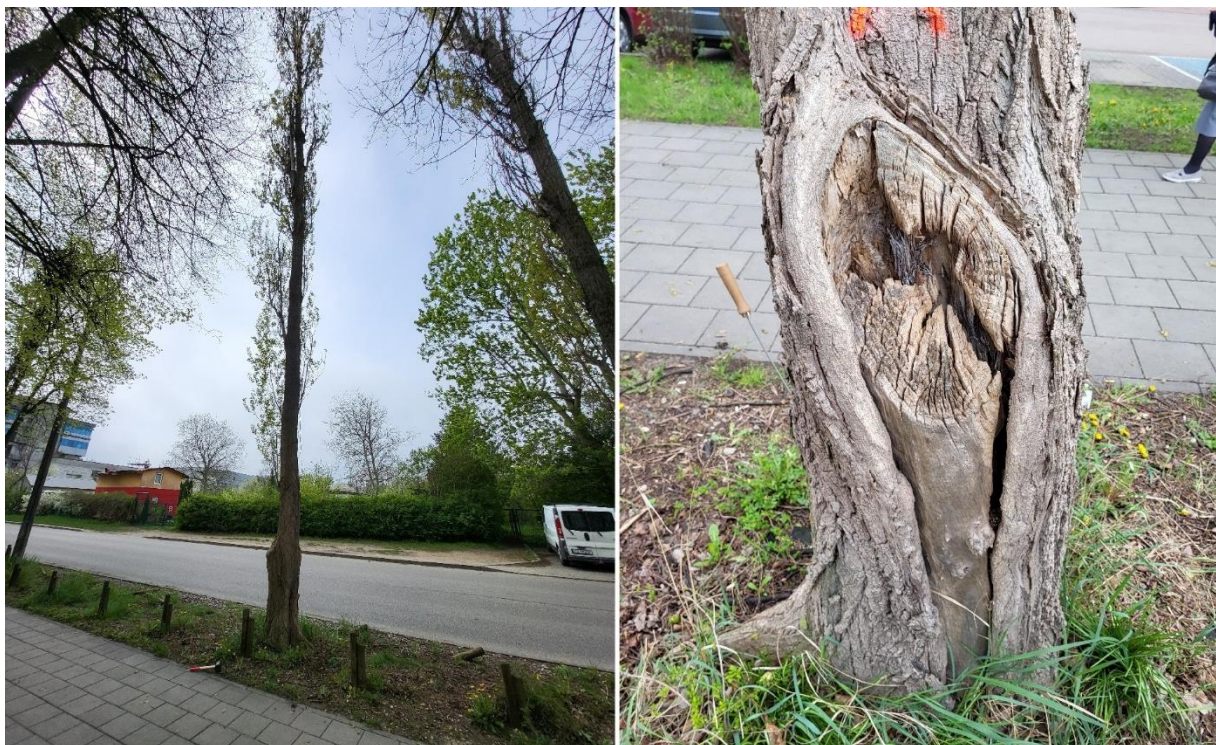
Dokumentacja fotograficzna drzewa o lp. nr 17

| 17. | Topola włoska ( <i>Populus nigra 'Italica'</i> ) | 120 cm | j.w. | Drzewo w złym stanie technicznym. Badanie sondą arborystyczną wykazało rozkład systemu korzeniowego przekraczający 60% obwodu drzewa. Badanie osłuchowe młotkiem wykazało rozległy rozkład wewnętrzny pnia do wysokości 2 m. Ubytek oraz martwica w dolnej części pnia. |

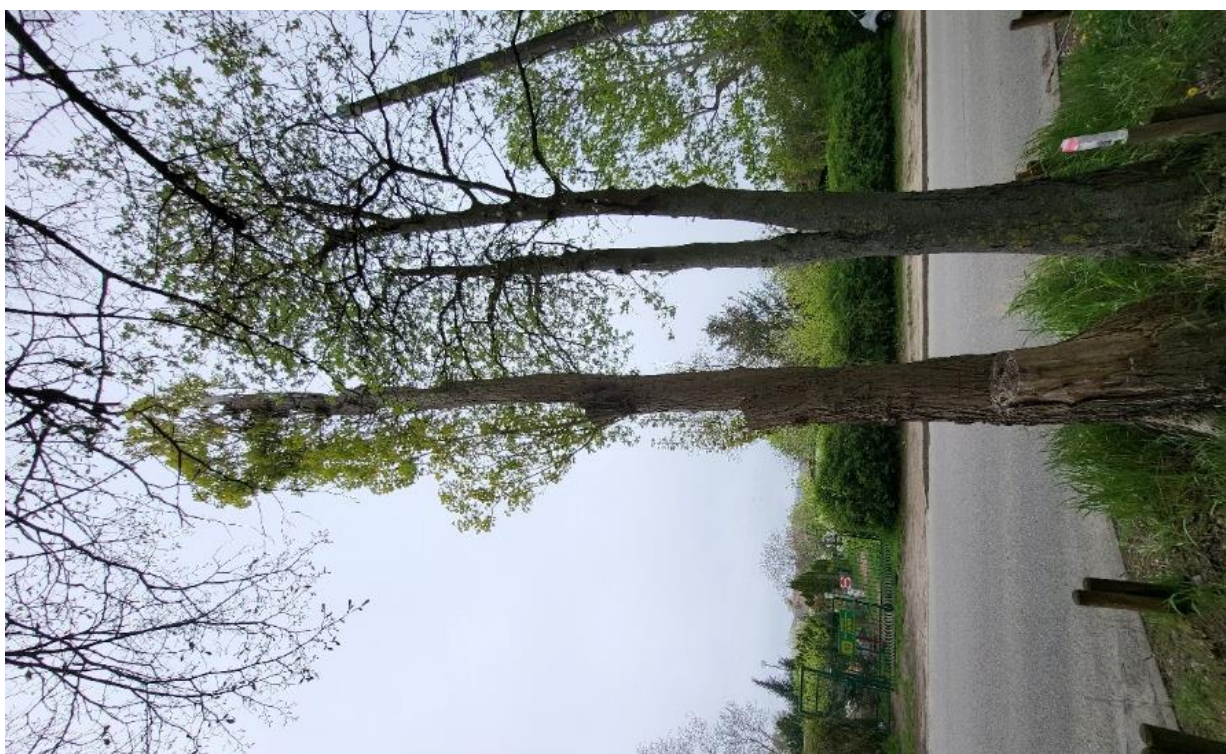
Dokumentacja fotograficzna drzewa o lp. nr 18

| 18. | Topola włoska ( <i>Populus nigra 'Italica'</i> ) | 114 cm | j.w. | Drzewo w złym stanie technicznym. Badanie sondą arborystyczną wykazało |

| | | | | rozkład systemu korzeniowego powyżej 70% obwodu drzewa. Badanie osłuchowe młotkiem wykazało znaczny rozkład na całym obwodzie pnia. Ubytek oraz martwica w dolnej części pnia. |

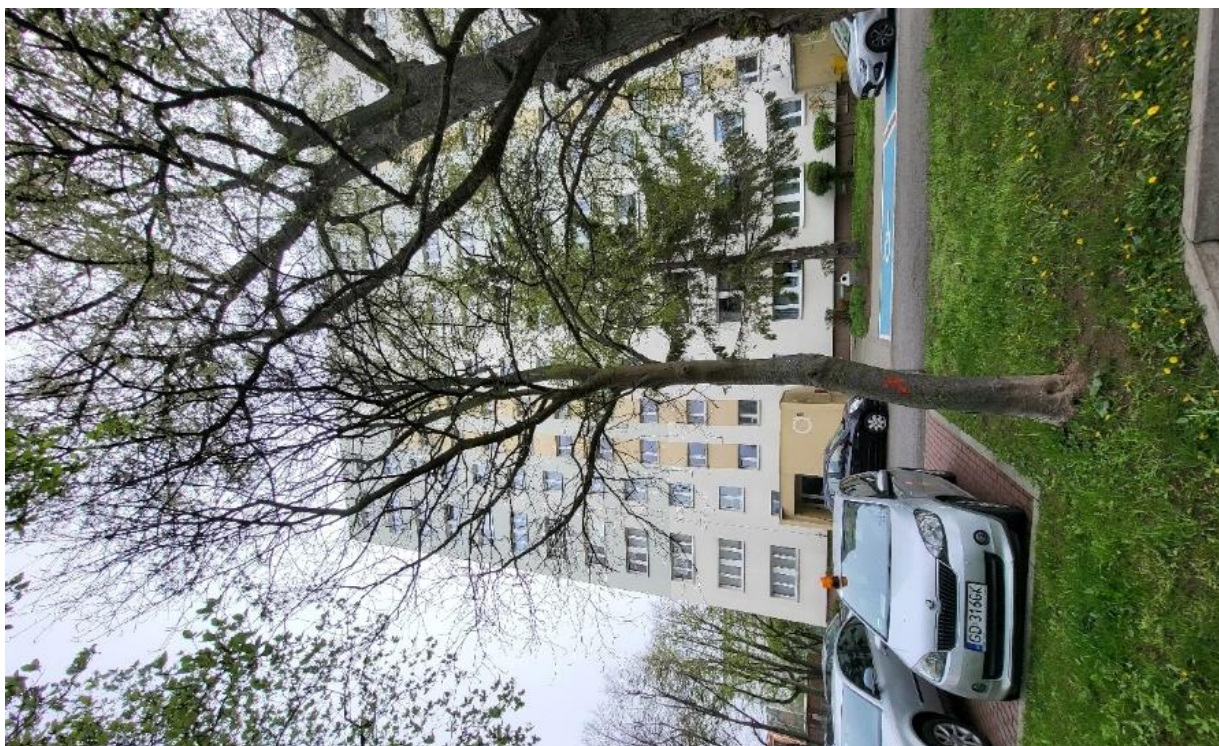
Dokumentacja fotograficzna drzewa o lp. nr 19

| 19. | Jarząb szwedzki ( <i>Sorbus intermedia</i> ) | 76 cm | j.w. | Drzewo martwe |

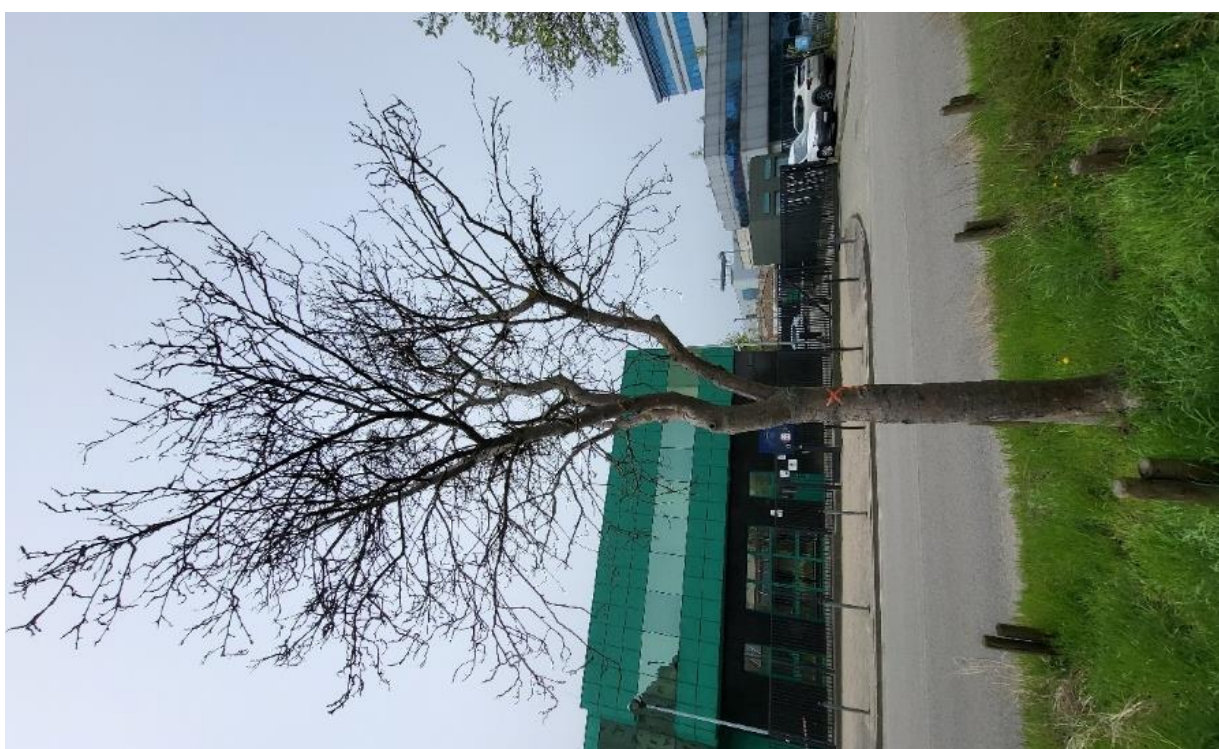
Dokumentacja fotograficzna drzewa o lp. nr 20

| 20. | Jarząb szwedzki ( <i>Sorbus intermedia</i> ) | 69 cm | j.w. | j.w. |

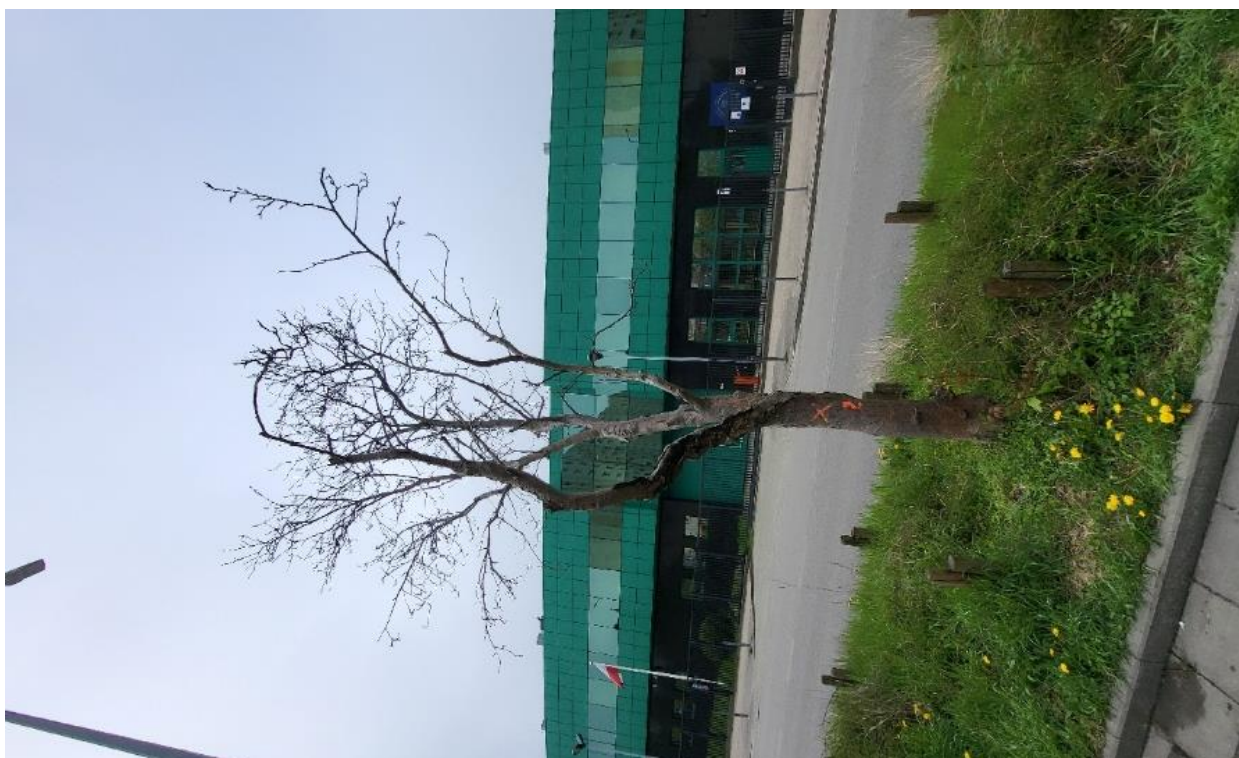
Dokumentacja fotograficzna drzewa o lp. nr 21

| 21. | Jarząb szwedzki ( <i>Sorbus intermedia</i> ) | 64 cm | j.w. | j.w. |

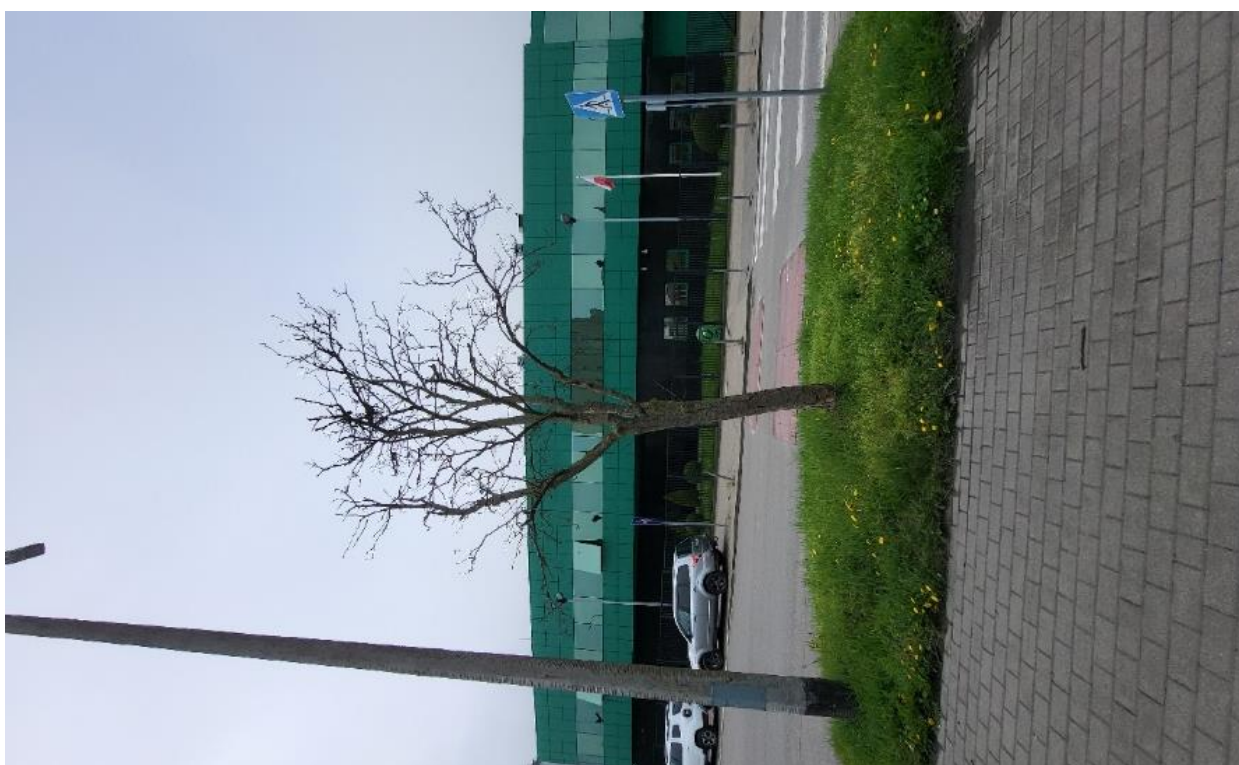
Dokumentacja fotograficzna drzewa o lp. nr 22

| 22. | Jarząb szwedzki ( <i>Sorbus intermedia</i> ) | 65 cm | j.w. | j.w. |
