S P R A W O Z D A N I E 1103/2024/OS
Z POMIARÓW PÓL ELEKTROMAGNETYCZNYCH
WYKONANYCH DLA POTRZEB OCHRONY ŚRODOWISKA

Badany obiekt: Instalacja radiokomunikacyjna Orange Polska S.A.

Numer i nazwa: 782 (40013N!) UJESCISKO 2 (GGD_GDANSK_UJESCISKO)

Adres: GDAŃSK DZ.367/1,Powiat m. Gdańsk, WOJ. POMORSKIE

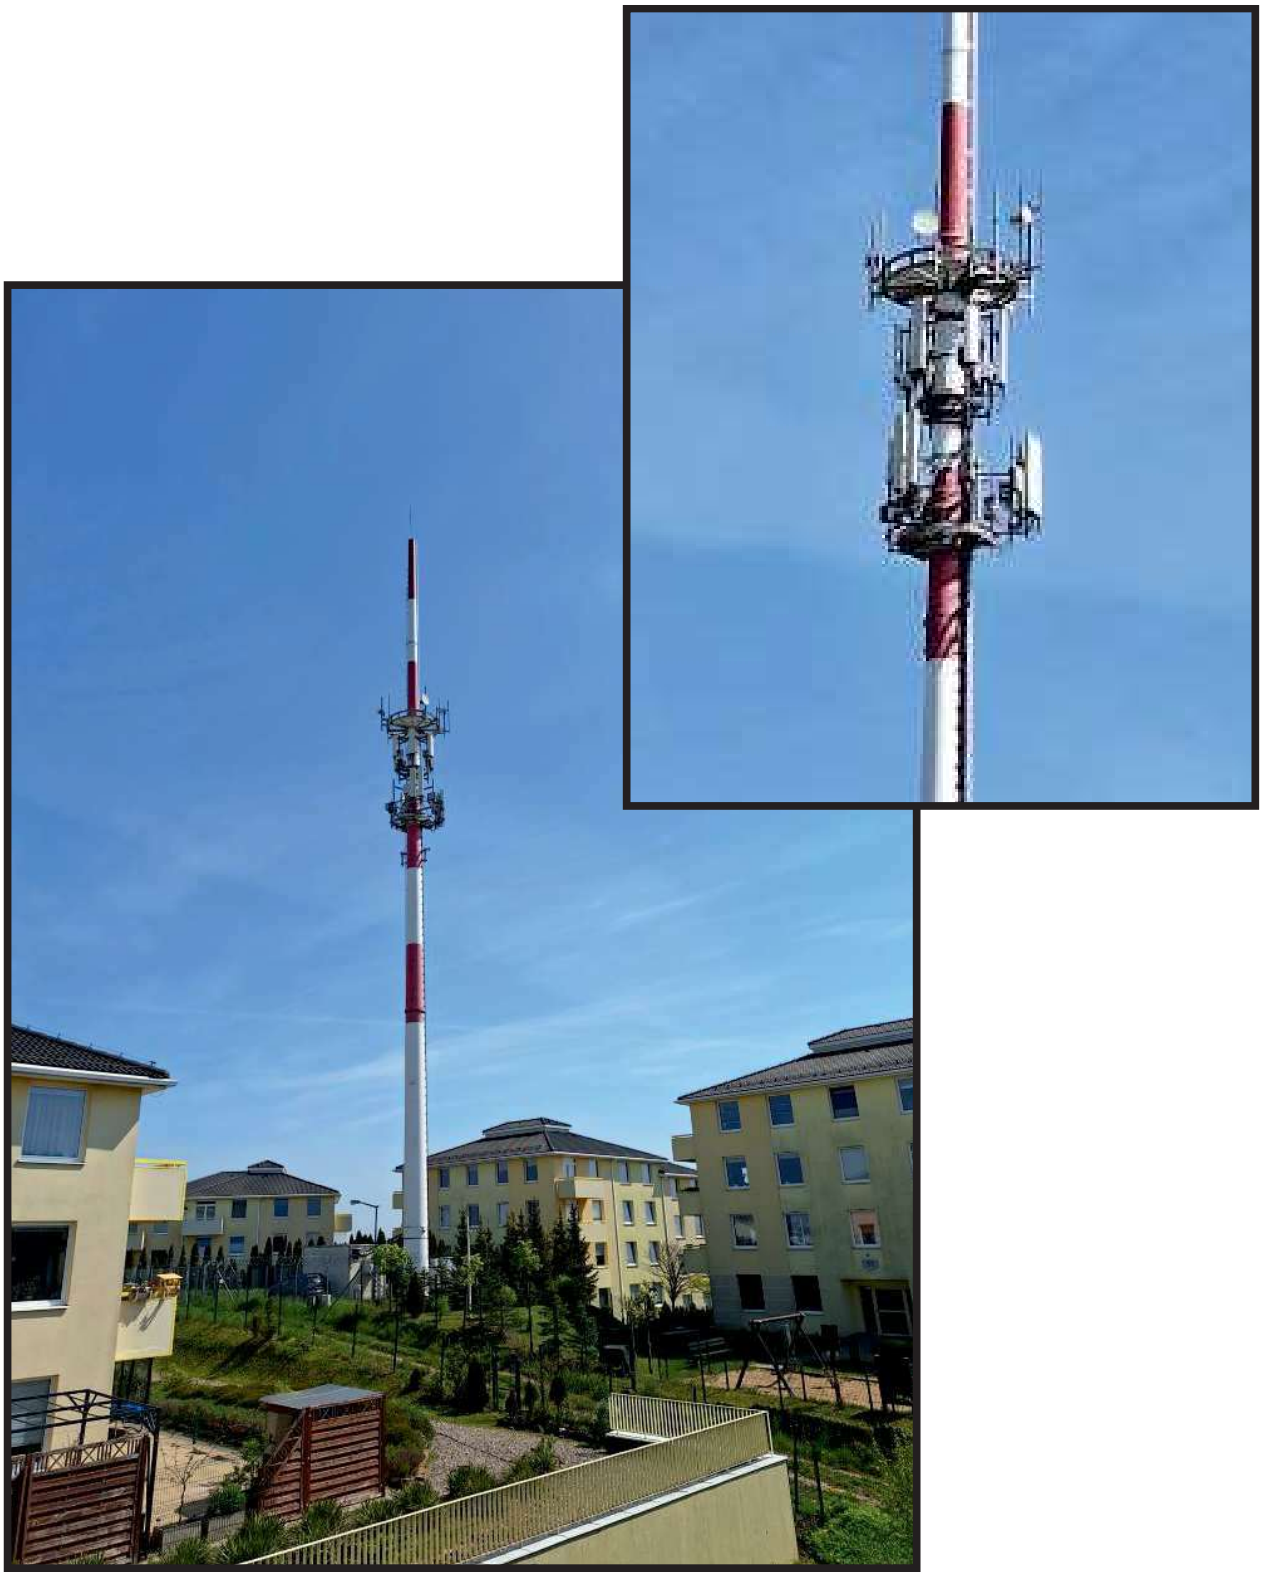
Załącznik nr 2	Instalacja radiokomunikacyjna Orange Polska S.A. GGD_GDANSK_UJESCISKO (40013N!) Usytuowanie pionów pomiarowych w otoczeniu instalacji radiokomunikacyjnej
	Legenda: X Brak dostępu X Pion pomiarowy Kierunek oddziaływania anten sektorowych Kierunek oddziaływania anten radioliniowych

Umiejscowienie pionów (punktów) pomiarowych przedstawiono w załączniku nr 2 do niniejszego sprawozdania.

Miejsca niedostępne podczas wykonywania pomiarów wskazane zostały w pkt. 9 (Wyniki pomiarów) lub na załączniku przedstawiającym usytuowanie pionów pomiarowych
