# **Ekspertyza**

## **stanu technicznego obiektu budowlanego**

### **Brama nr 2 Stoczni Gdańskiej**

data opracowania: grudzień 2020 r

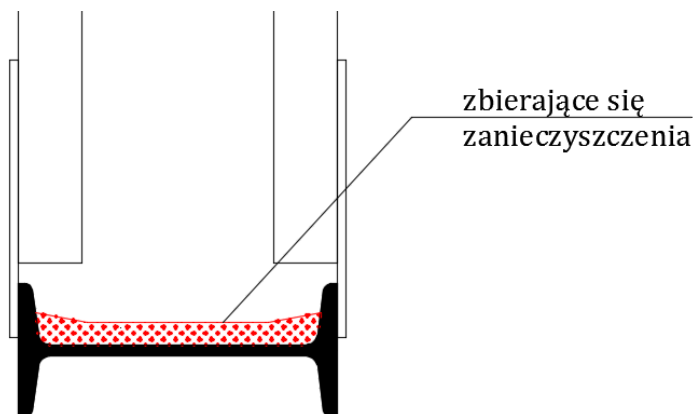
W konstrukcji widoczne są błędy projektowe i wykonawcze. Pas górny i dolny rygla głównego oraz pas dolny podwieszki wykonano z profili IPN (dwuteowników) ustawionych w pozycji leżącej. Takie ustawienie powoduje, że na środku zbierają się zanieczyszczenia i opady atmosferyczne (szkic obok). Prowadzi to do szybkiej korozji samych pasów oraz blach węzłowych. Brak jest otworów w pasach, przez które woda mogłaby odpływać.

Wobec powyższego zaleca się wykonanie otworów w środkach pasa górnego i dolnego rygla, pasa dolnego podwieszki. Należy wykonać 3 otwory fi 20 mm w pasach dolnym i górnym rygla, rozmieszczonych równomiernie na długości pasa. Wykonać 6 otworów fi 10 mm w pasie dolnym podwieszki, rozmieszczonych po 1 w każdym głównym polu pasa.
