**DOKUMENTACJA PRAC KONSERWATORSKO - RESTAURATORSKICH
ELEWACJI PÓŁNOCNEJ KOŚCIOŁA PW. ŚW. MIKOŁAJA W GDAŃSKU**

**Prace zrealizowane przy pomocy dotacji Gminy Miasta Gdańska
Umowa nr: RWB-W/1973/BAM/36/U.-W.Bież./2022 z 27.05.2022 r.**

GDAŃSK, październik 2022

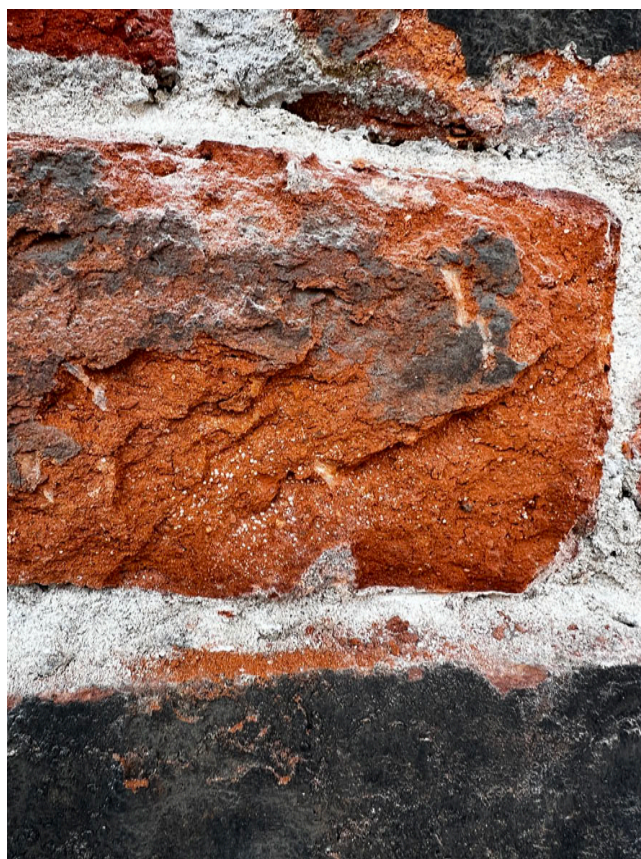
W trakcie prac - zasolenie cegieł widoczne po usunięciu wtórnych spoin.
