## **DOKUMENTACJA POWYKONAWCZA**

### **WZMOCNIENIE KONSTRUKCYJNE FUNDAMENTÓW KOŚCIOŁA**

#### **PW. ŚW. BARTŁOMIEJA W GDAŃSKU – ETAP II**

**Gdańsk 2022**

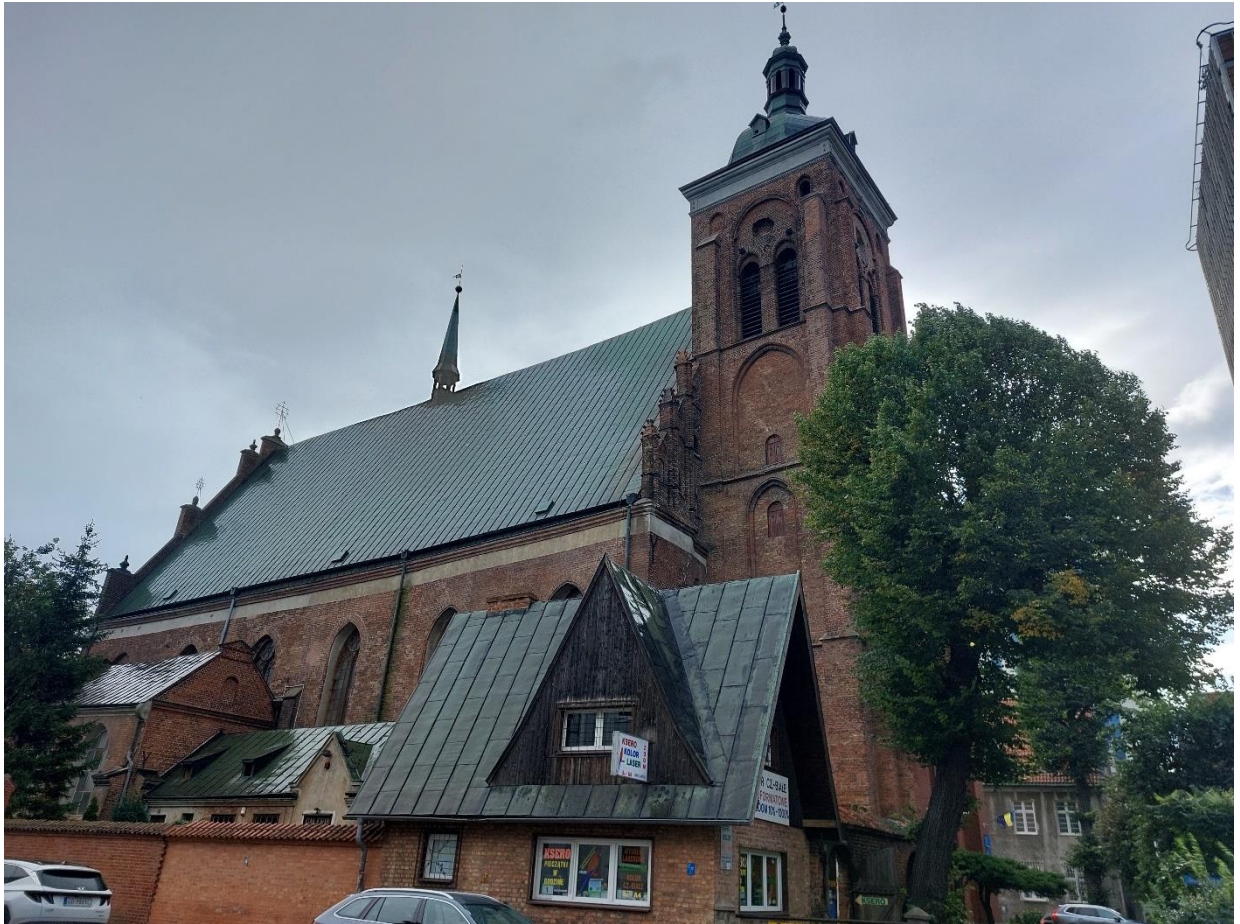
*Ilustracja 8. Kościół pw. św. Bartłomieja*

Podczas wizji lokalnej w kościele pw. św. Bartłomieja zaobserwowano znaczne uszkodzenia konstrukcji murowej, wynikające z niestabilności strefy fundamentowej budynku. Największa skala uszkodzeń murów i sklepień występuje w kaplicy północnej, gdzie silne pęknięcia zaobserwowano w obrębie całego sklepienia oraz naroży, które ulegają nierównomiernemu osiadaniu. Bardzo silne spękania sklepień oraz duże zniekształcenie posadzki, która uległa obniżeniu o około 10 cm w stosunku do poziomu posadzki w pozostałych częściach kościoła, jednoznacznie wskazują na stan zagrożenia dla zdrowia, życia i mienia.

Wschodnie ramię pseudotranseptu odspaja się od pozostałej części kościoła; widać także silne pęknięcia na zamykającym je sklepieniu. Zniszczenia wywołane są prawdopodobnie osiadaniem południowo-wschodniego narożnika konstrukcji.

Spękania sklepień widoczne są nad niemal wszystkimi kaplicami bocznymi. Najsilniej zarysowanym obszarem jest spękanie od strony północnej. Jednoznacznie wskazuje to na nierównomierne osiadanie konstrukcji kościoła.
