DOKUMENTACJA POWYKONAWCZA
IZOLACJA PRZECIWWILGOCIOWA POZIOMA MURÓW KOŚCIOŁA
PW. ŚW. BARTŁOMIEJA W GDAŃSKU

Gdańsk 2022

Kościół pw. św. Bartłomieja w Gdańsku, ul. Zaulek św. Bartłomieja 1, 80-847 Gdańsk

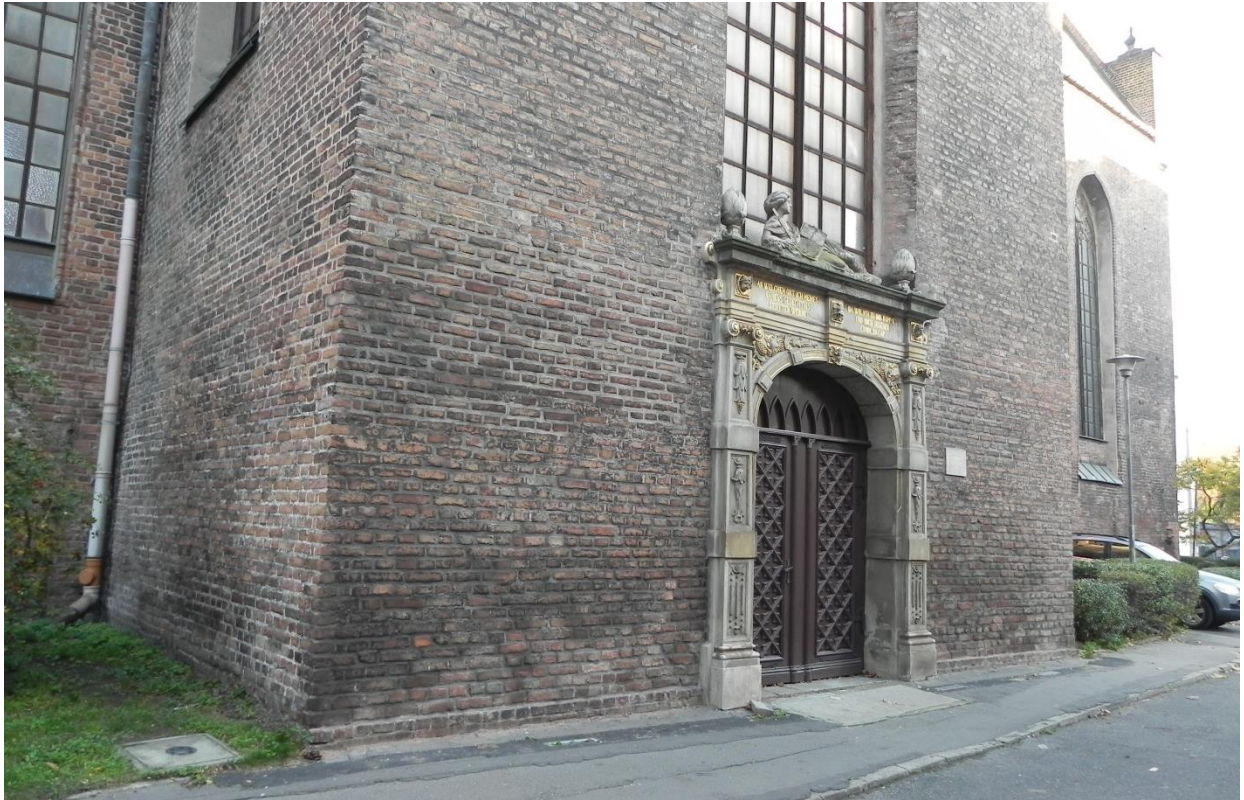
Ilustracja 39. Obiekt po zakończeniu prac konserwatorskich. Widok na część kościoła objętą pracami wykonanymi w 2022 r. ze środków Gminy Miasta Gdańska oraz MKiDN i wkładu własnego.

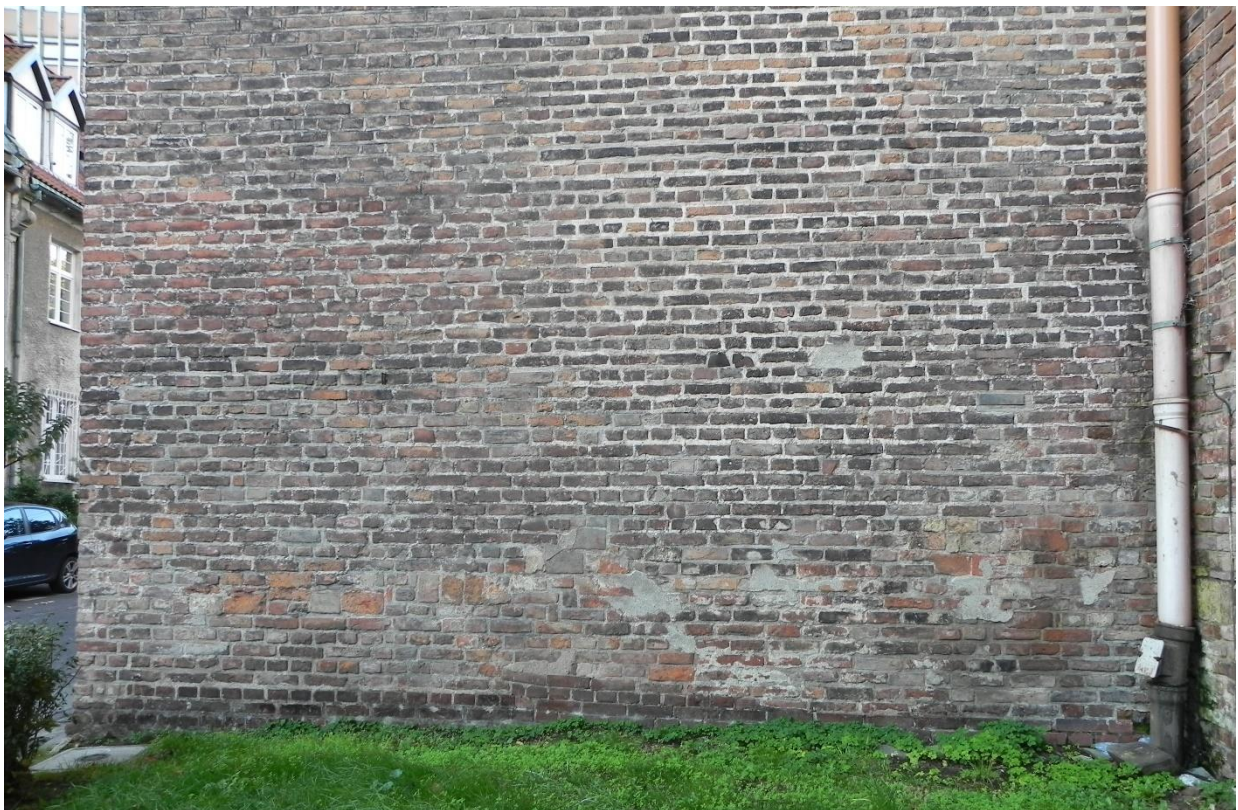
Ilustracja 40. Obiekt po zakończeniu prac konserwatorskich. Widok na wschodnią ścianę kruchty przy południowej ścianie kościoła.

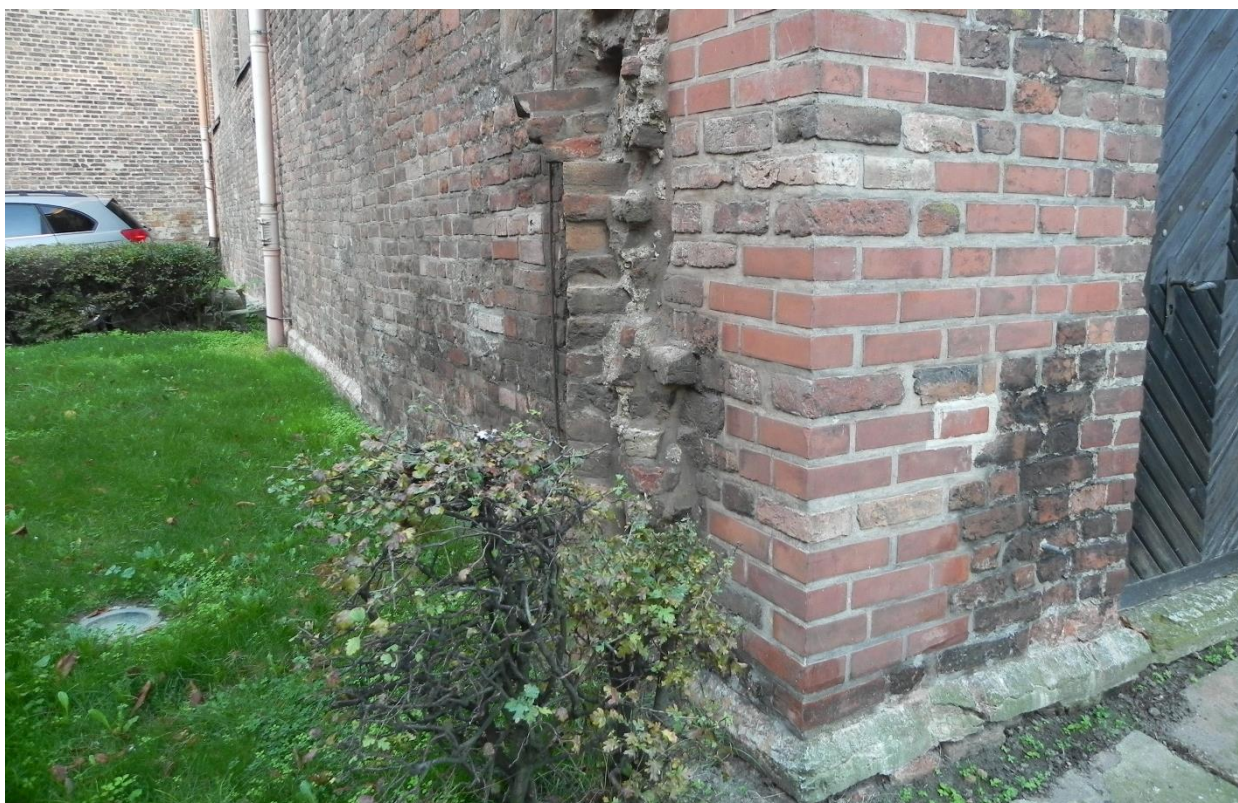
Ilustracja 41. Obiekt po zakończeniu prac konserwatorskich. Wschodnia część południowej ściany kościoła (widok od południowego wschodu)

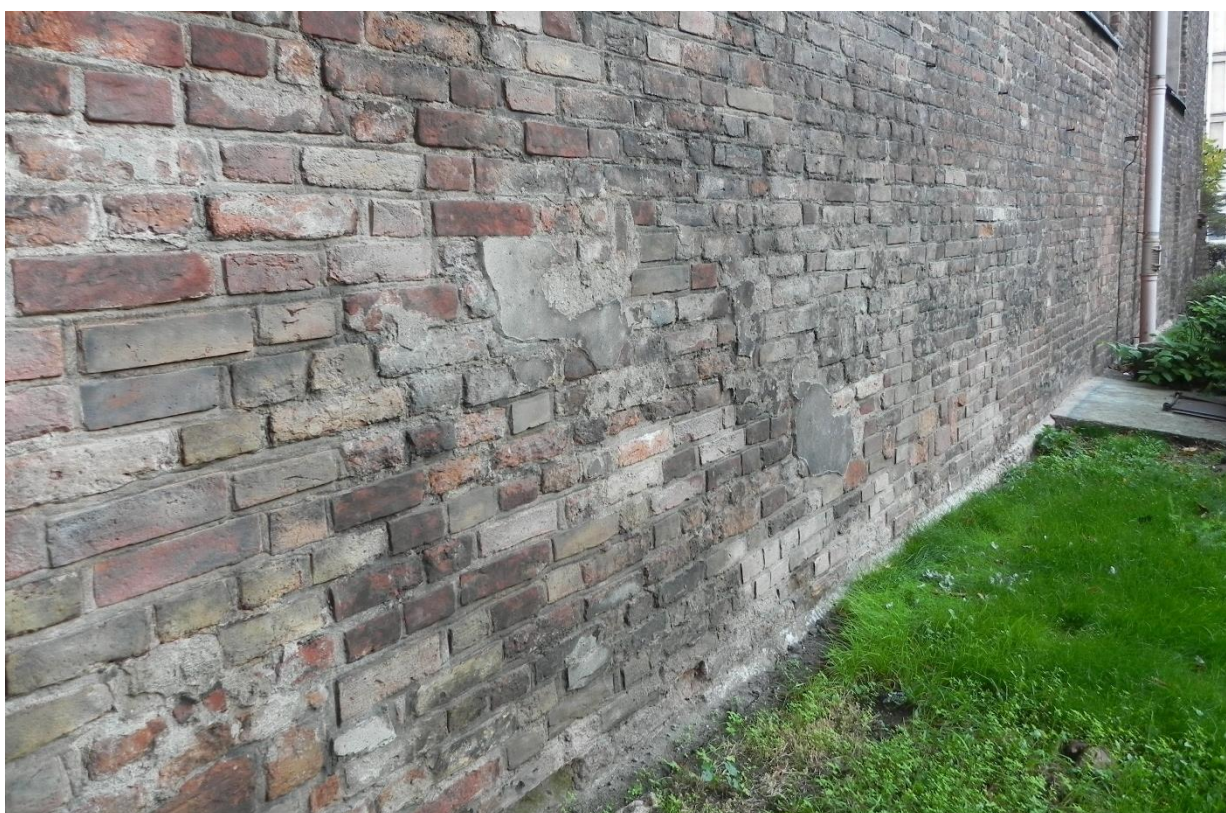
Ilustracja 42. Obiekt po zakończeniu prac konserwatorskich. Wschodnia część południowej ściany kościoła (widok od południowego zachodu)
