Dokumentacja powykonawcza - Renowacja elewacji frontowej i tylnej zabytkowej kamienicy usytuowanej w południowej pierzei ulicy Ogarnej 11 w Gdańsku

Szczyt historycznej kamienicy usytuowanej przy ulicy Ogarnej 11 w Gdańsku
Stan przed i po renowacji

**Dokumentację wykonała kierownik prac konserwatorskich dr Ewa Jachnicka
Konserwacja i Restauracja
Elementów i Detali Architektonicznych**

GDAŃSK, XI 2022

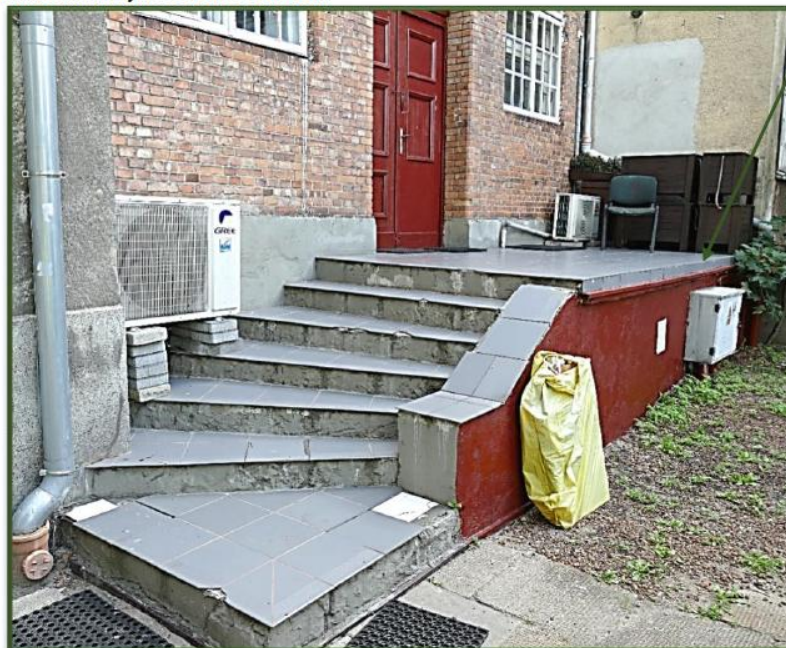
43. Współczesny podest ze zmienionym kierunkiem historycznego biegu schodowego, bez balustrady ochronnej. Urządzenia wentylacyjne ustawione na niezwiązanych płytkach chodnikowych. Uszkodzenia okładziny schodów i cokołów.

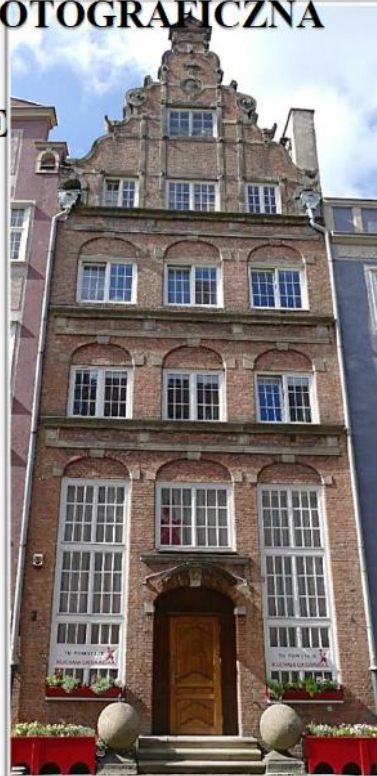
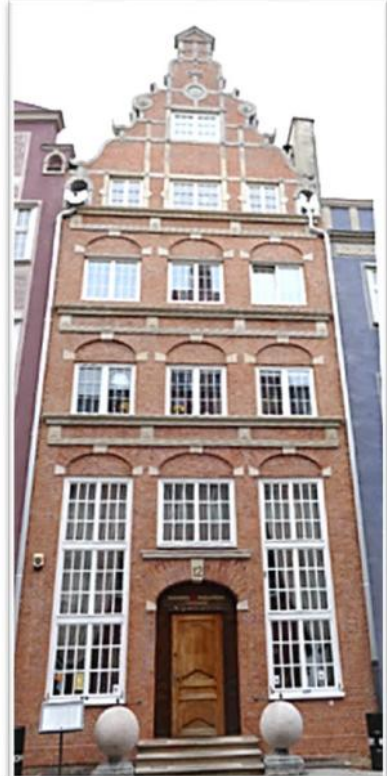
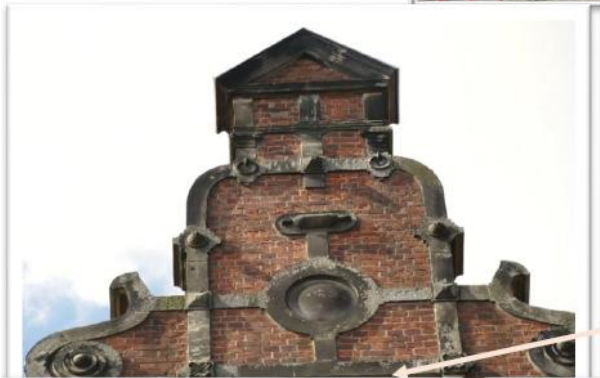
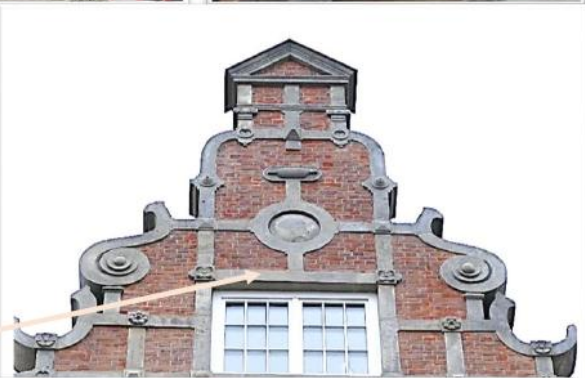
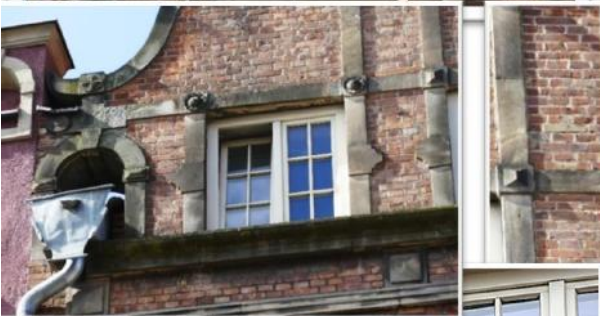
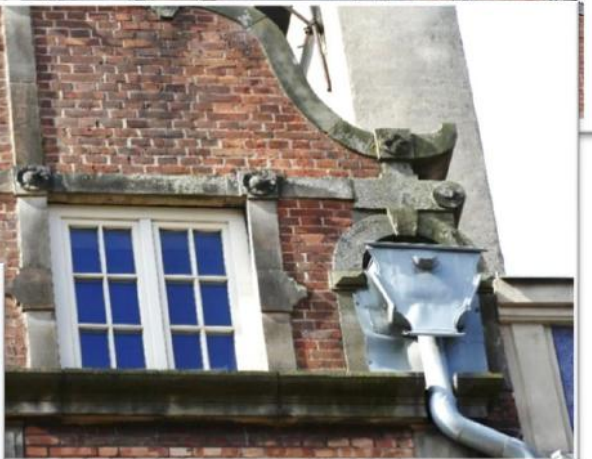
3,4,5,6,7. Fragmenty szczytu
frontowego przed
i po wykonaniu renowacji

Widoczny jeden z trzech nowych koszy i rur spustowych

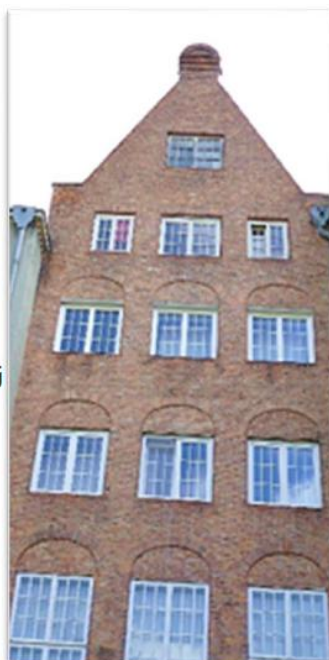
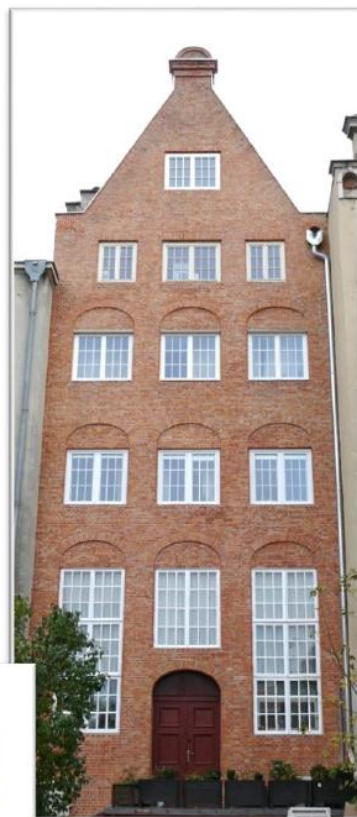
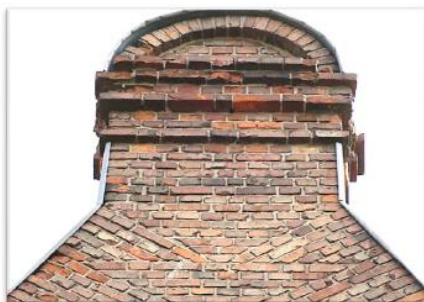
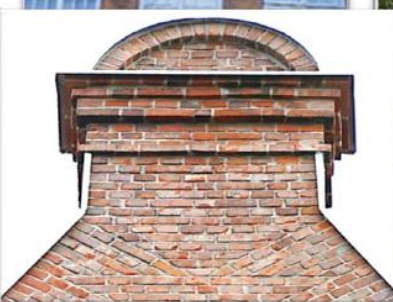
10,11. Szczyt elewacji tylnej zbudowany z XIX-wiecznych cegieł, zachowanych po pierwotnej kamienicy. Powojenne cegły, to repliki historycznych kształtek.

12. Dopasowywanie nowych cegieł do historycznego wątku ceglanego

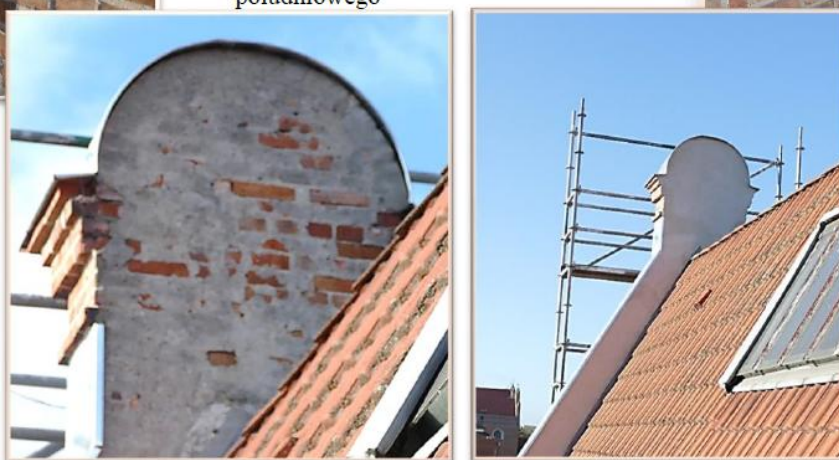
Niemal cały tynk szczytu południowego (część tylna szczytu) uległ zniszczeniom atmosferycznym. Tył szczytu północnego był w nieco lepszym stanie, ale również wymagał napraw. Po usunięciu fragmentów zdestruowanych, wzmocnieniu podłoża, nałożono nowy tynk mineralny firmy KEIM, o zwiększonej odporności na zawilgocenia i sole - Porosan Ausgleichsputz. Tynku nie malowano, pozostawiono naturalną barwę piaskową. Zabiegiem zabezpieczającym, który wykonano była hydrofobizacja po związaniu i stwardnieniu.

15,16,17,18. Elementy szczytu elewacji tylnej przed i po renowacji.
19,20. Rekonstrukcja tynku elewacji tylnej szczytu południowego
