# DOKUMENTACJA POWYKONAWCZA

## PRACE KONSERWATORSKE ELEWACJI POŁUDNIOWO-ZACHODNIEJ I POŁUDNIOWO-WSCHODNIEJ MAŁEGO MŁYNA

**Gdańsk 2022**

Mały Młyn, ul. Rajska 2, 80-850 Gdańsk

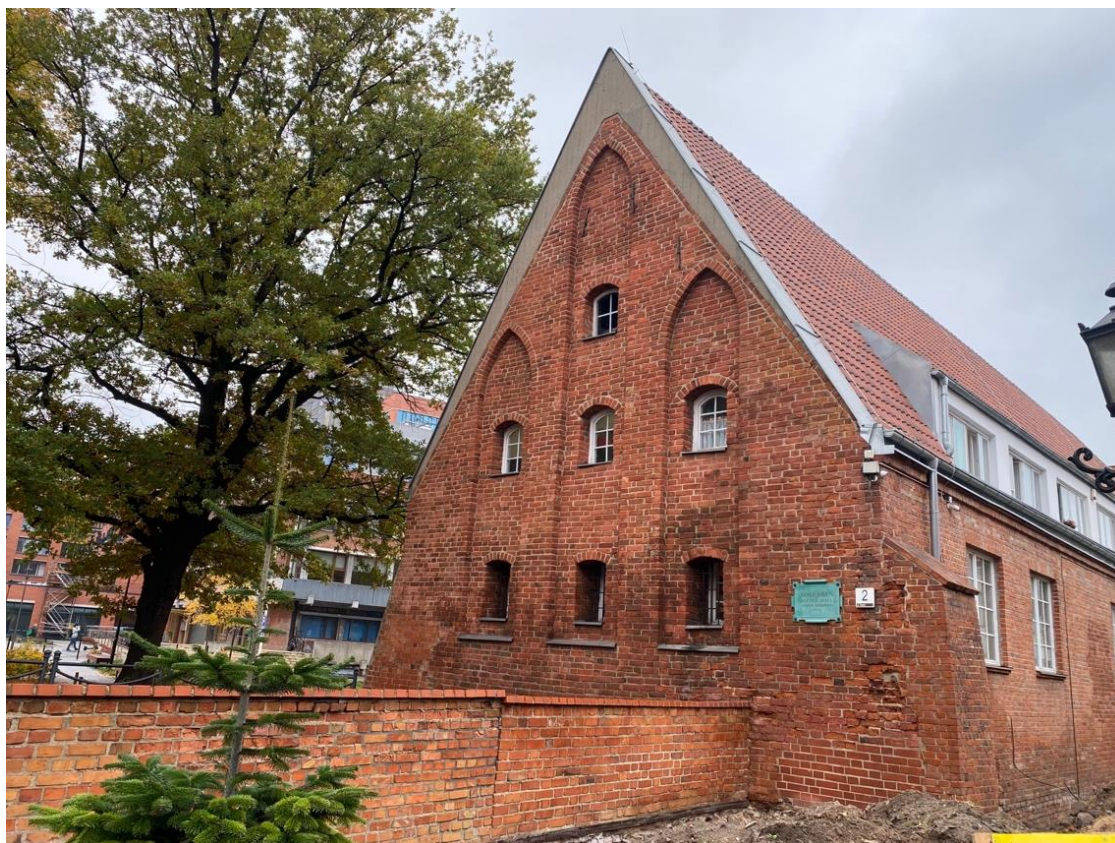
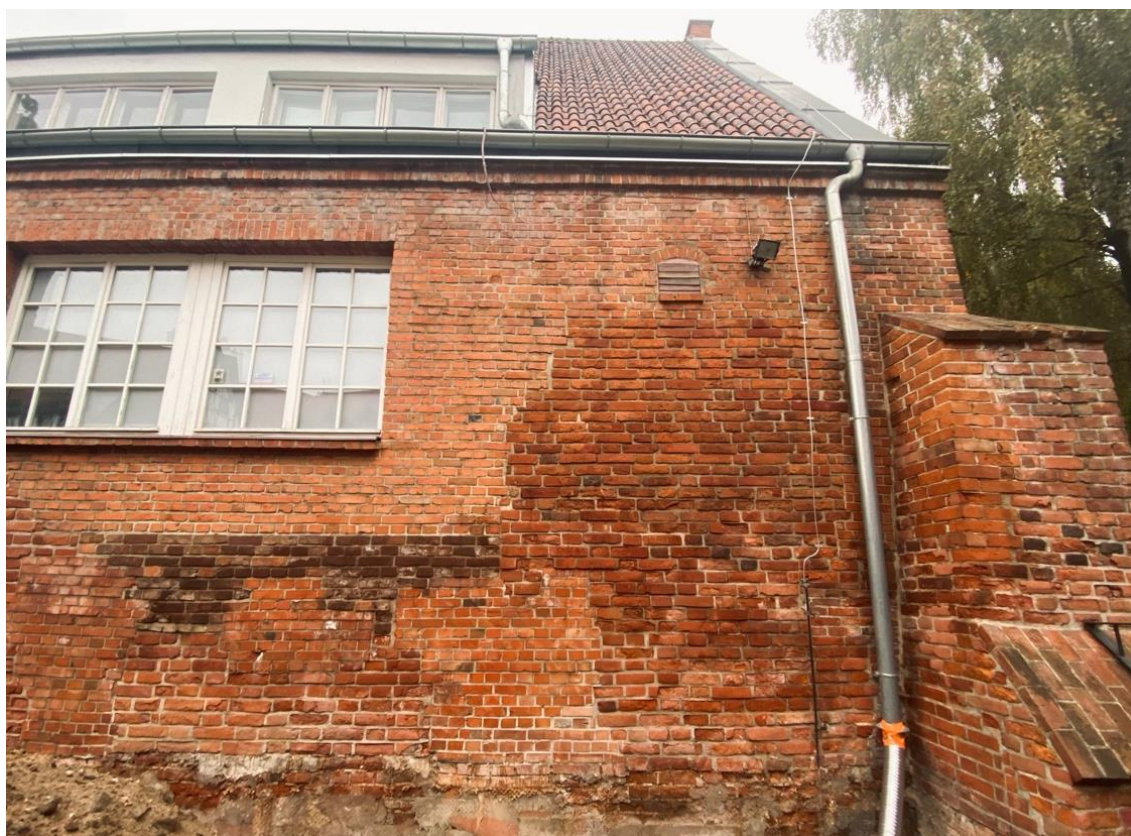
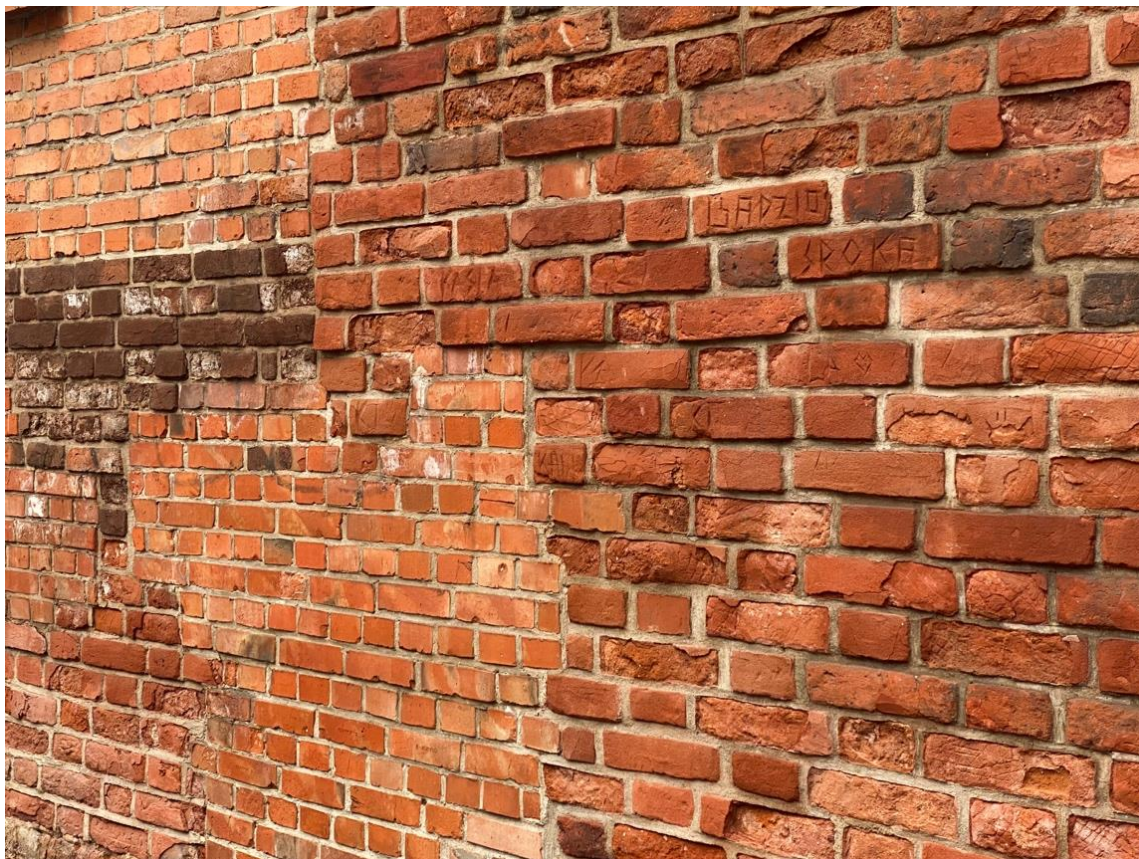
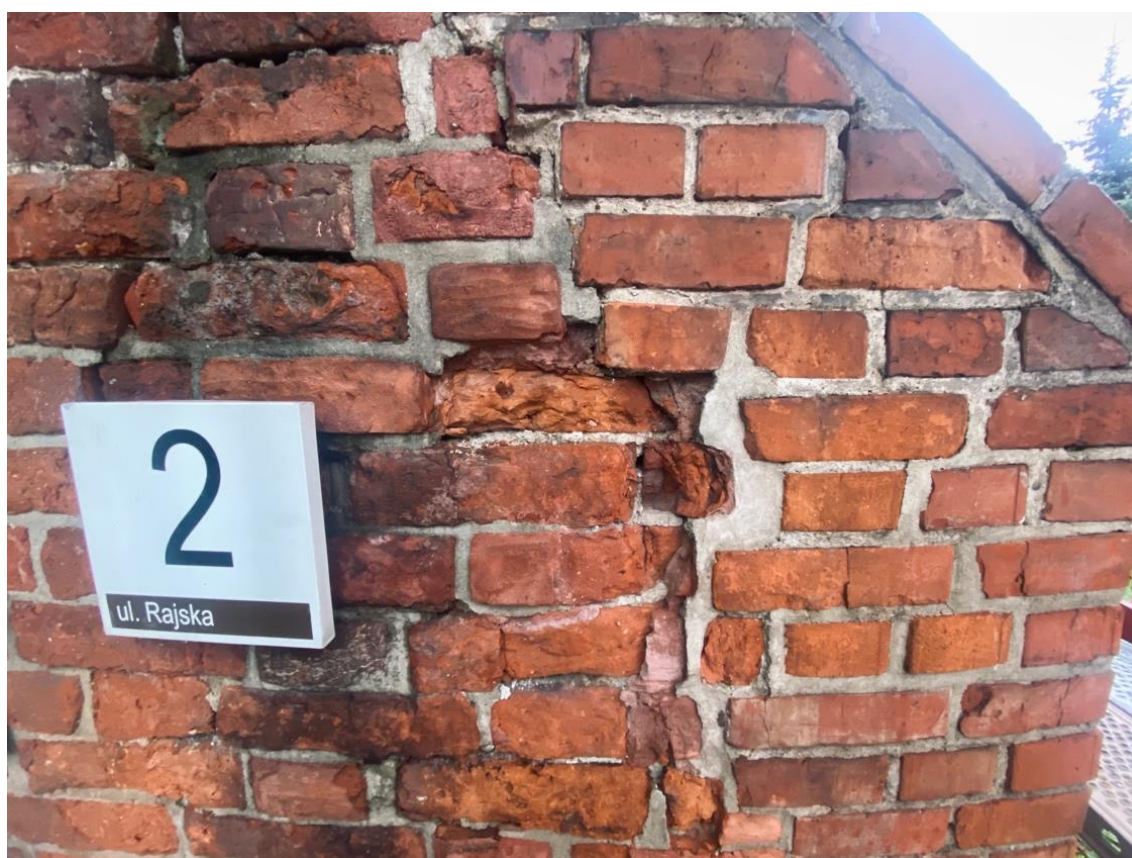
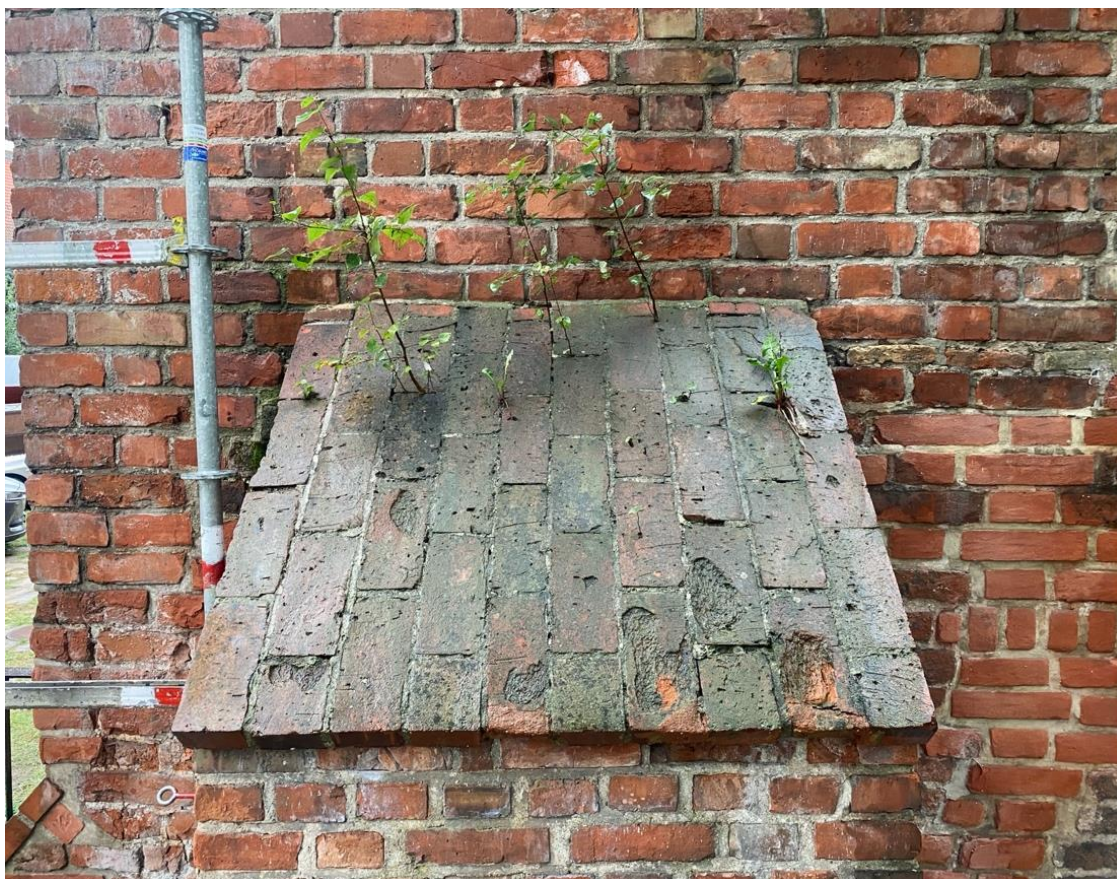
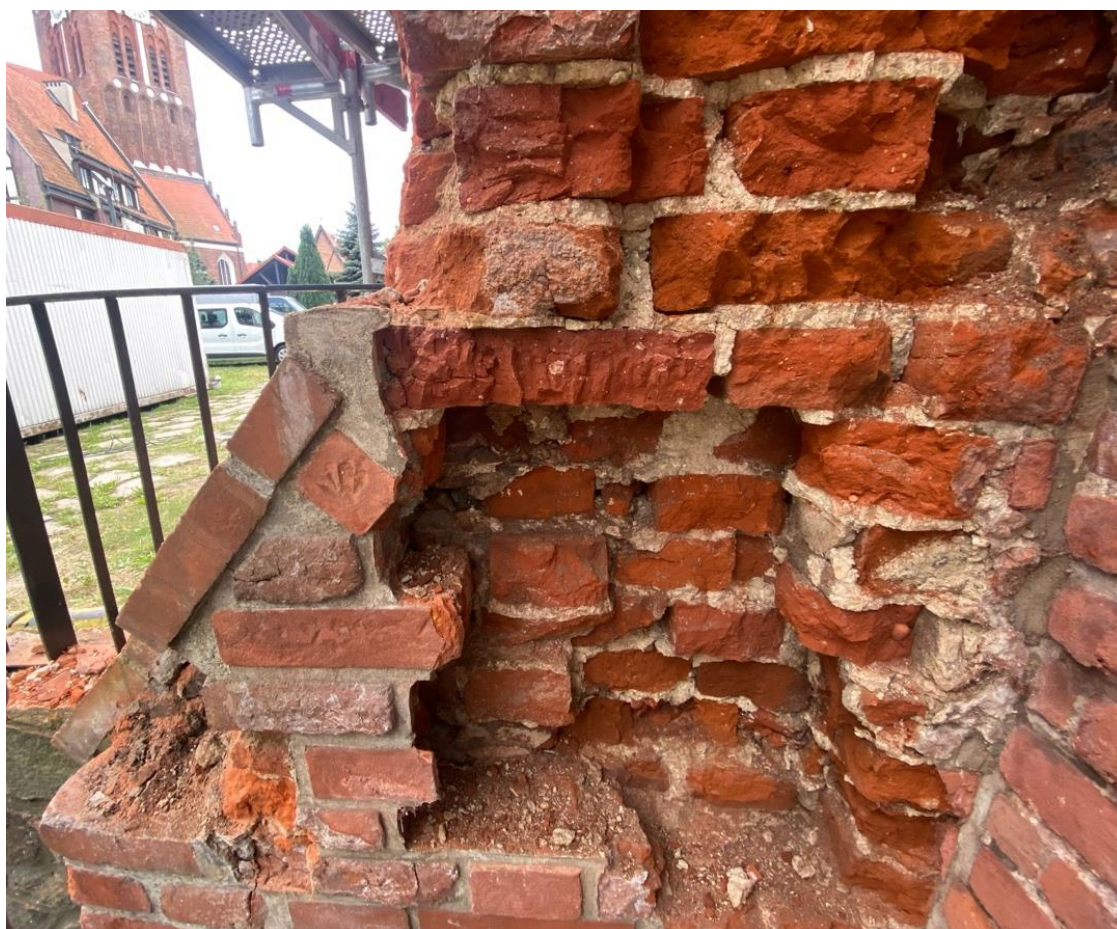
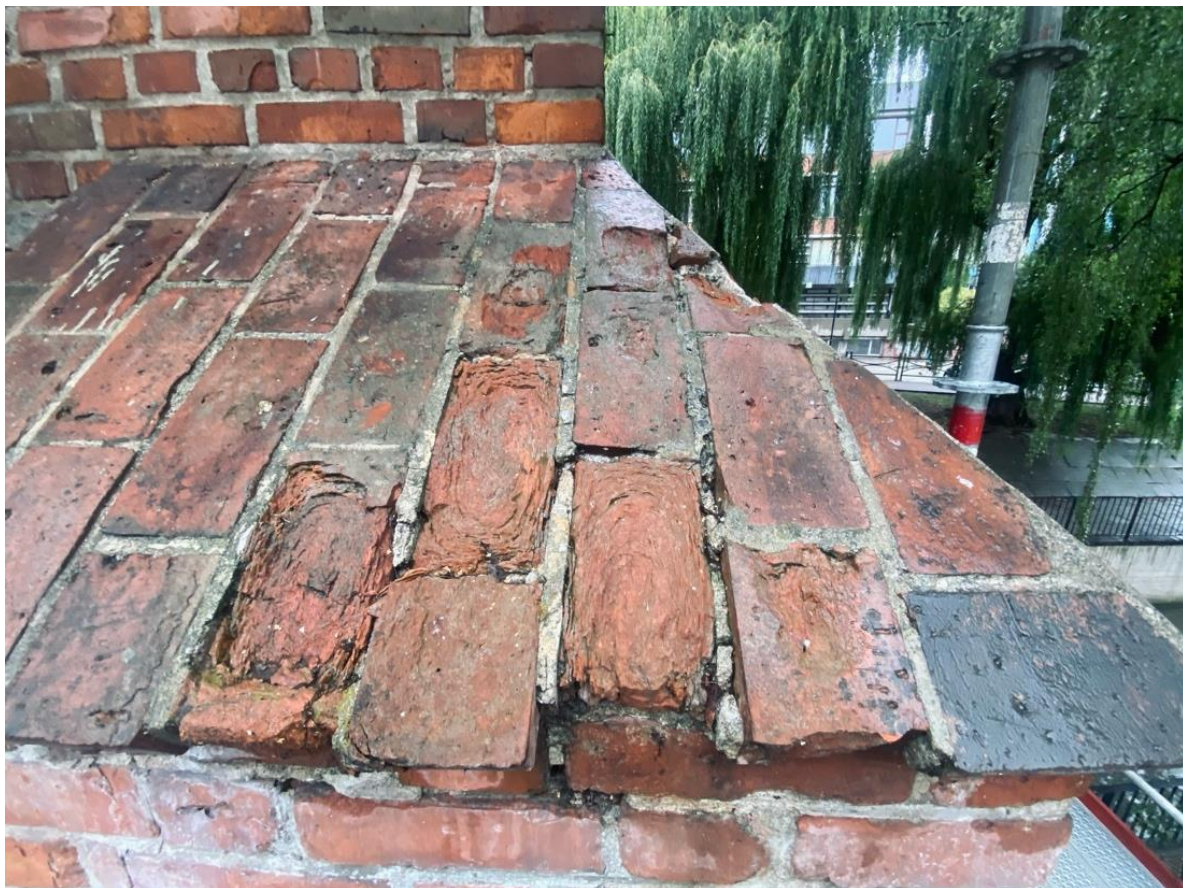
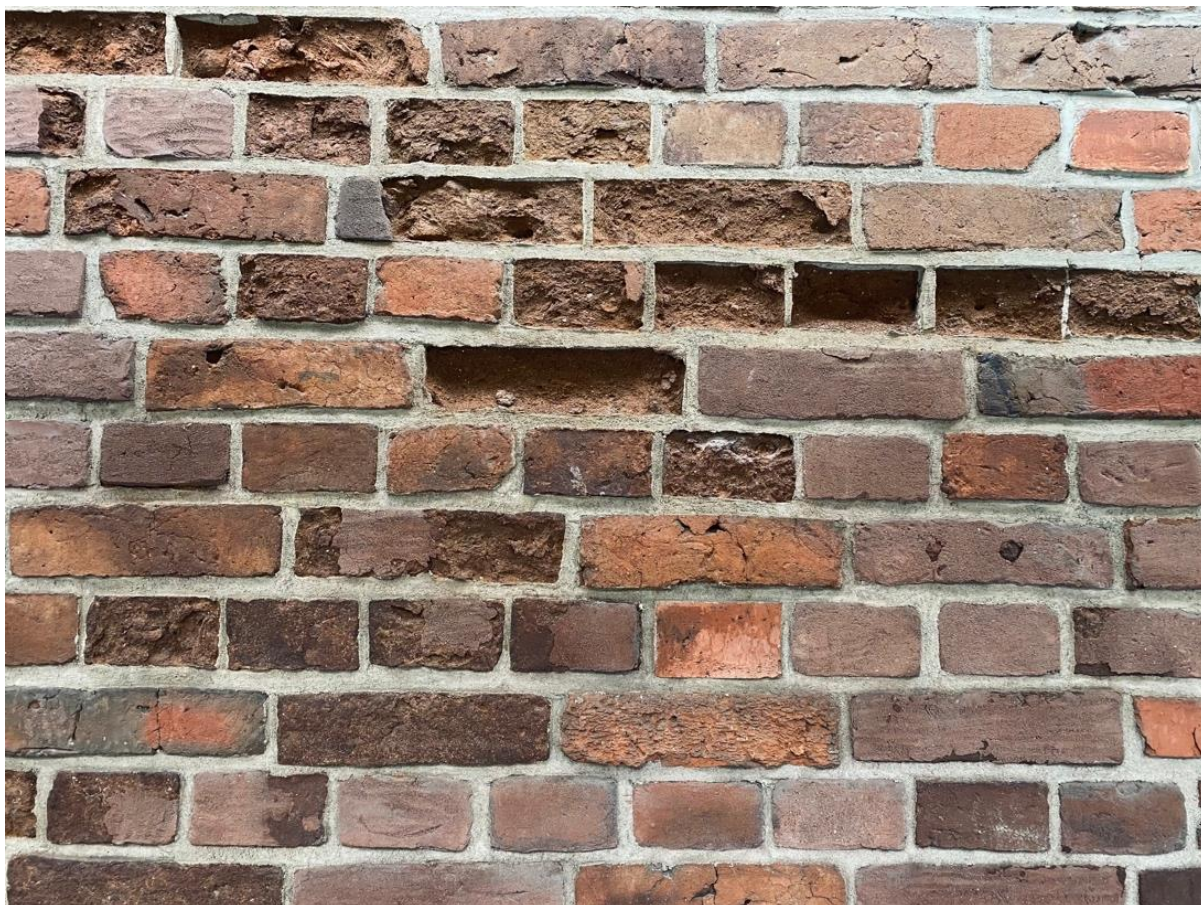
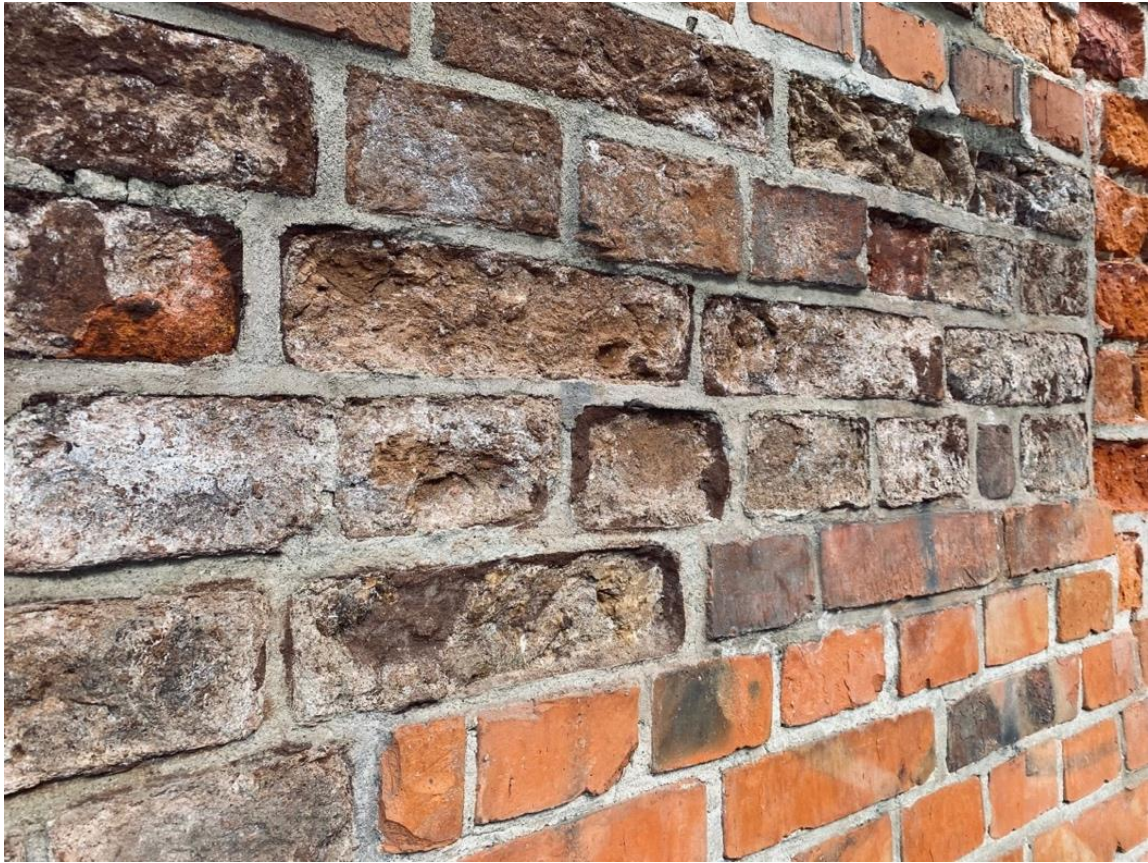
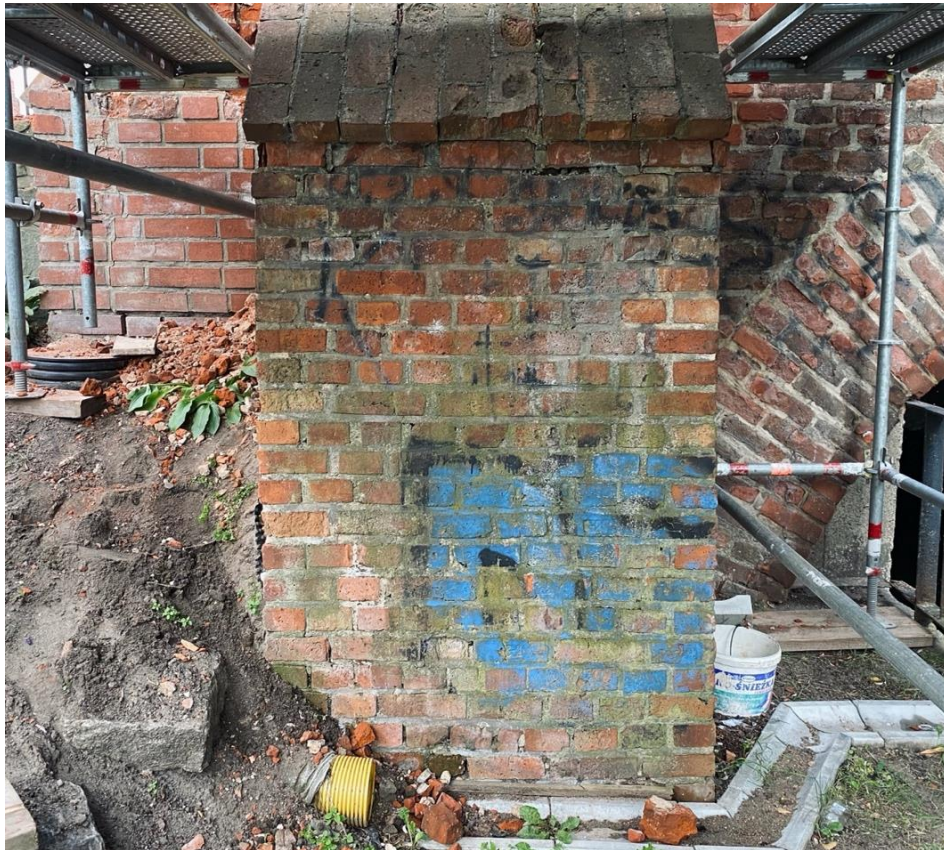
Głównym problemem stanu zachowania budynku Małego Młyna jest postępująca degradacja podstawowych elementów składowych muru – cegieł i zapraw, a także wieloletnia podwyższona wilgotność muru wynikające z lokalizacji obiektu i braku izolacji przeciwwilgociowej<sup>1</sup>. Procesy degradacji cegieł oraz zapraw postępują w różnym natężeniu na całej zewnętrznej powierzchni obiektu.

Widoczne są lokalne strefy znacznej dezintegracji struktury materiału ceramicznego w postaci spękań, złuszczeń czy też spudrowanej powierzchni cegieł – co w wielu miejscach doprowadziło do pojedynczych ubytków lub skupisk zdeintegrowanych cegieł i zapraw w obrębie elewacji. W miejscach ubytków niejednokrotnie gromadzi się woda opadowa, lub

śnieg i lód. Następstwem tych zjawisk jest jeszcze większa degradacja materiałów porowatych. Proces ten jest głównie spowodowany penetracją wody w strukturę muru, która ulega zamarzaniu w okresie zimowym.

Ważnym czynnikiem niszczącym wymagającym eliminacji są mikroorganizmy, w tym glony i porosty. Ich obecność jest szczególnie widoczna w najniższych partiach muru oraz w obrębie elewacji północno-wschodniej. Zielony nalot, widoczny szczególnie na zadaszeniu przypór oraz pulpicie międzykondygnacyjnym, prawdopodobnie pochodzi od wierzby zlokalizowanej w bezpośrednim sąsiedztwie elewacji północno-wschodniej.

*Ilustracja 5 Obiekt przed rozpoczęciem prac konserwatorskich.*

*Ilustracja 6 Obiekt przed rozpoczęciem prac konserwatorskich.*

*Ilustracja 7 Obiekt przed rozpoczęciem prac konserwatorskich.*

*Ilustracja 8 Obiekt przed rozpoczęciem prac konserwatorskich.*

*Ilustracja 9 Obiekt przed rozpoczęciem prac konserwatorskich.*

*Ilustracja 10 Obiekt przed rozpoczęciem prac konserwatorskich.*

*Ilustracja 11 Obiekt przed rozpoczęciem prac konserwatorskich.*

*Ilustracja 12 Obiekt przed rozpoczęciem prac konserwatorskich.*

*Ilustracja 13 Obiekt przed rozpoczęciem prac konserwatorskich.*

*Ilustracja 14 Obiekt przed rozpoczęciem prac konserwatorskich.*

Po wstępnej dezynfekcji oczyszczono elewację z luźnych zabrudzeń oraz nawarstwień przy użyciu niskociśnieniowej metody strumieniowo-ściernej przy wykorzystaniu mieszanki miękkich kruszyw z zastosowaniem strumienia o ciśnieniu nieprzekraczającym 1 atmosfery. Następnie w sposób mechaniczny usunięto wtórne spoiny cementowe i cementowo-wapienne, które wpływały negatywnie na odbiór estetyczny obiektu. Mechanicznie usunięto również silnie zdeintegrowane cegły, których ubytki powstały w wyniku działania soli oraz bakterii nitryfikacyjnych i przekraczały 50% objętości, a pozostała część pod względem technicznym nie dawała możliwości wzmocnienia strukturalnego preparatami krzemooorganicznymi.

Na kolejnym etapie prac przeprowadzono zabieg wzmocnienia strukturalnego zapraw i cegieł. Preparat KSE firmy Remmers, oparty na estrach etylowych kwasu krzemowego, aplikowano na powierzchnię materiałów porowatych przy użyciu pędzla, doprowadzając do strukturalnego nasycenia. Po zakończeniu wzmocnienia oraz wysezonowaniu muru rozpoczęto prace związane z uzupełnianiem ubytków zaprawami barwionymi w masie, a także prace murarsko-tynkarskie. Podczas prac murarskich i tynkarskich wykorzystano zaprawę Optolith Optosan TrassMortel z dodatkiem płukanego piasku. Uzupełnienia ubytków cegieł nakładano na uprzednio przygotowane zbrojenia wykonane z drutu aluminiowego lub ze stali nierdzewnej, w zależności od rodzaju i wielkości ubytku. Zbrojenie wklejono w materiał ceramiczny na żywicę epoksydową Epidian 5 z utwardzaczem Z-1. Do uzupełnienia ubytków w ceglach oraz kamieniu wykorzystano zaprawę mineralną Restauriermortel firmy Remmers. W przypadku ubytków w obrębie spoin wykorzystano zaprawę Fugenmortel TK firmy Remmers. Stopień wypełnienia zaprawy odpowiednim kruszywem dostosowano do uziarnienia zaprawy oryginalnej, na podstawie obserwacji mikroskopowej pobranych próbek.
