DOKUMENTACJA POWYKONAWCZA

**REMONT DACHU BASZTY SCHULTZA
W ZESPOLE DAWNEGO DWORU MIEJSKIEGO**

Autor dokumentacji:
mgr Tomasz Korzeniowski

Gdańsk 2022

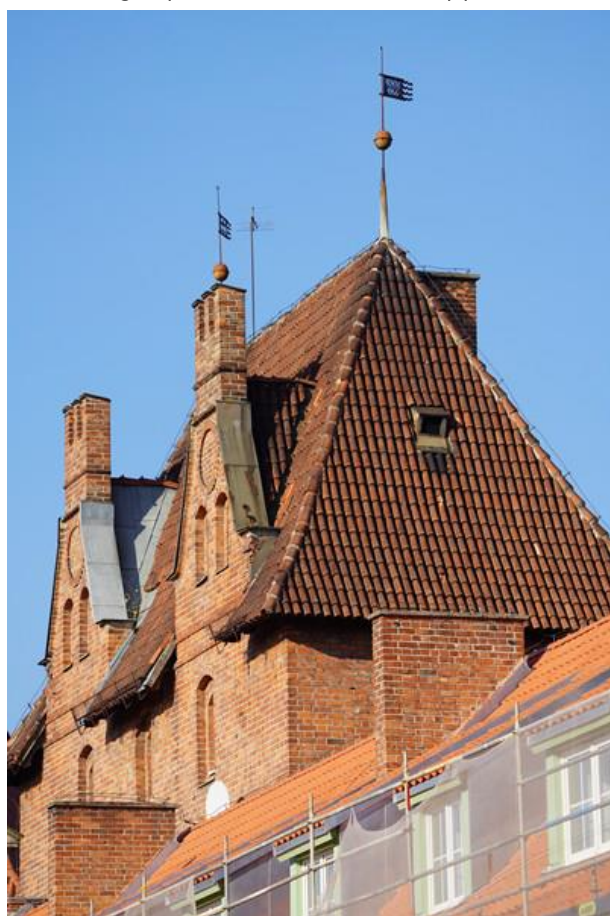
Ilustracja 9. Widok Baszty Schultza od strony południowo-wschodniej

Dachówka na zniszczonych połaciach Baszty Schultza była w złym stanie. W wielu miejscach pokrycie było popękane i z wyraźnymi ubytkami, a zaprawa mocująca gąsiorzy i dachówki uległa wykruszeniu, powodując ich obluźowanie i w konsekwencji obsuwanie się. Ta sytuacja stanowiła zagrożenie dla zdrowia i życia przebywających w pobliżu zabytku osób, szczególnie podczas częstych nawałnych deszczów i silnych wiatrów.

Duże zastrzeżenia budził także stan obróbek blacharskich, wykonanych z blachy ocynkowanej, które uległy znaczącej korozji. Zniszczone pokrycie dachowe i skorodowane obróbki blacharskie przestały spełniać swoją podstawową funkcję, jaką jest ochrona wnętrza przed warunkami atmosferycznymi. Skutkowało to powstawaniem przecieków powodujących niszczenie obiektu, w tym szczególnie narażonych na bezpośrednie działanie wilgoci drewnianych elementów konstrukcji więźby dachowej.

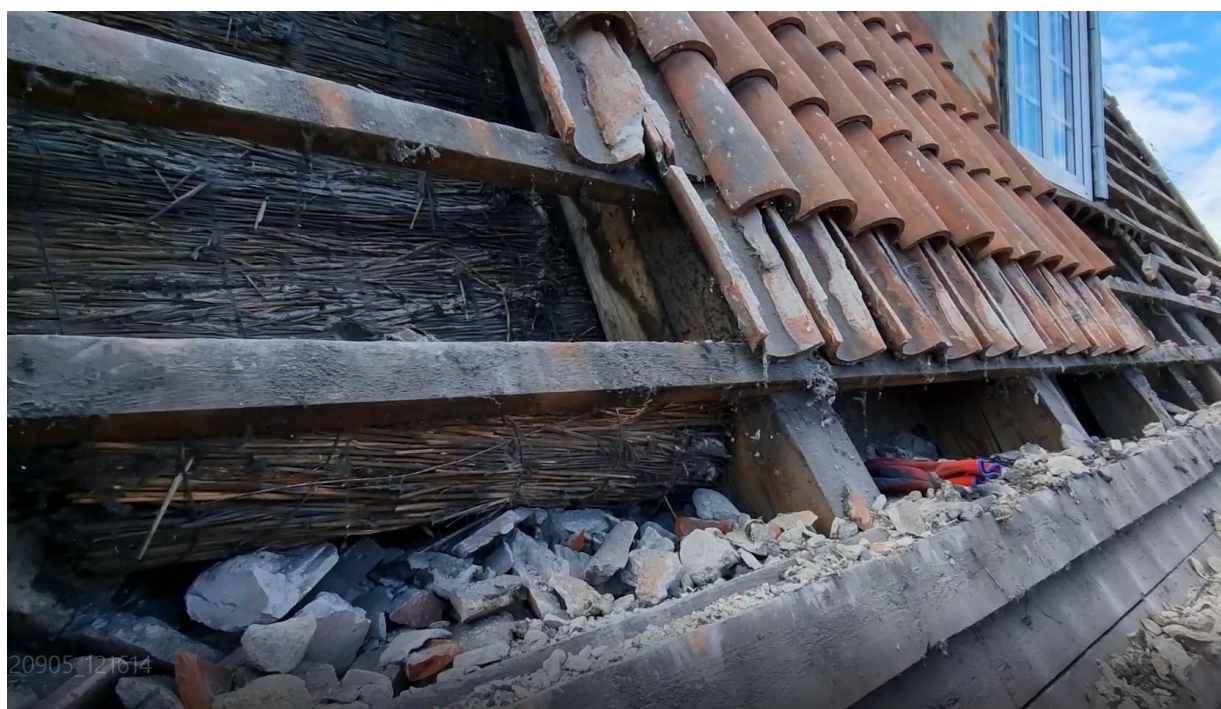
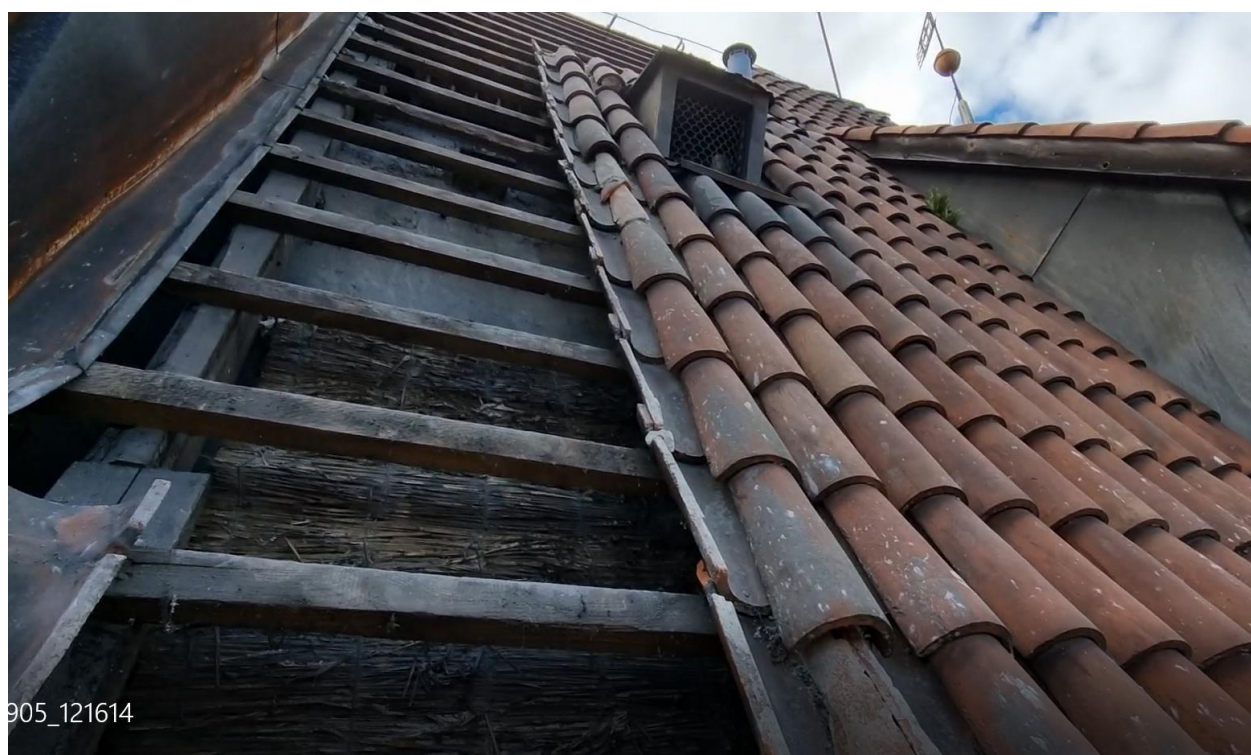
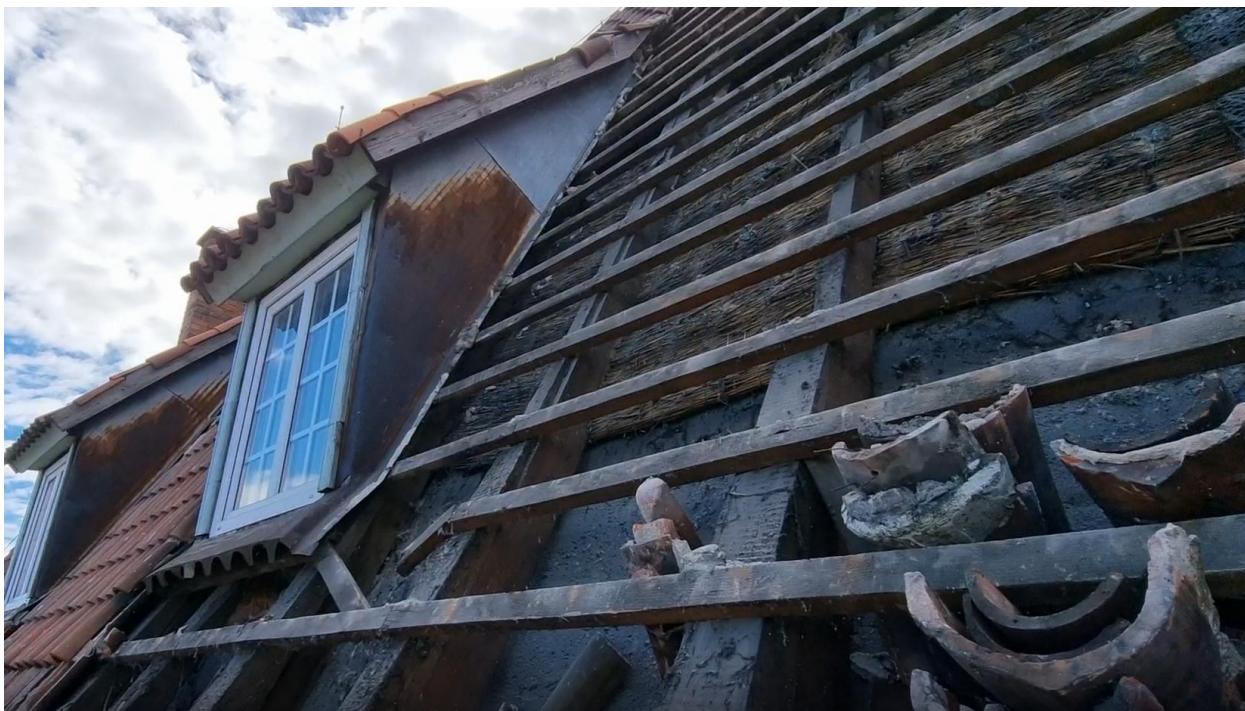
Ilustracja 27. Demontaż dachówki.

Ilustracja 28 Demontaż dachówki.

Ilustracja 30. Demontaż dachówki.

- Demontaż instalacji odgromowej;
- Całkowite rozebranie pokrycia z dachówki ceramicznej;
- Całkowite rozebranie łączenia;
- Całkowite rozebranie obróbek blacharskich.

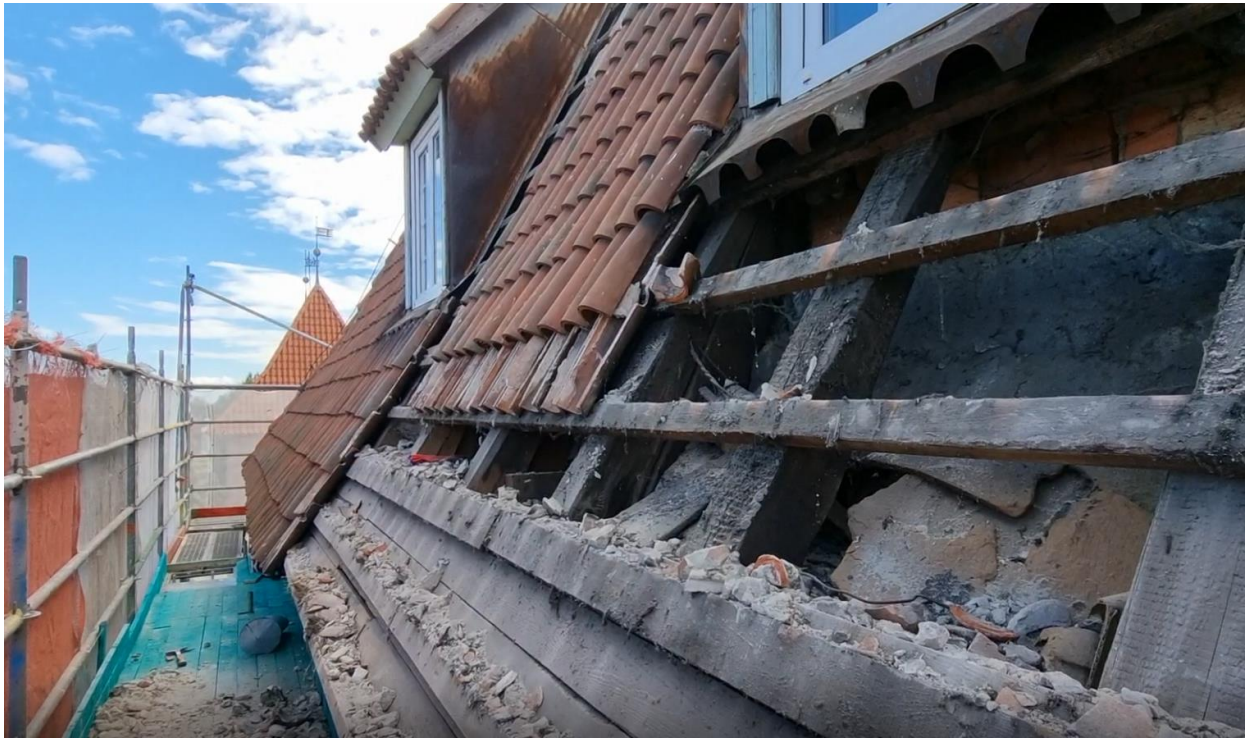
Ilustracja 29. Demontaż dachówki oraz warstwy izolacyjnej.

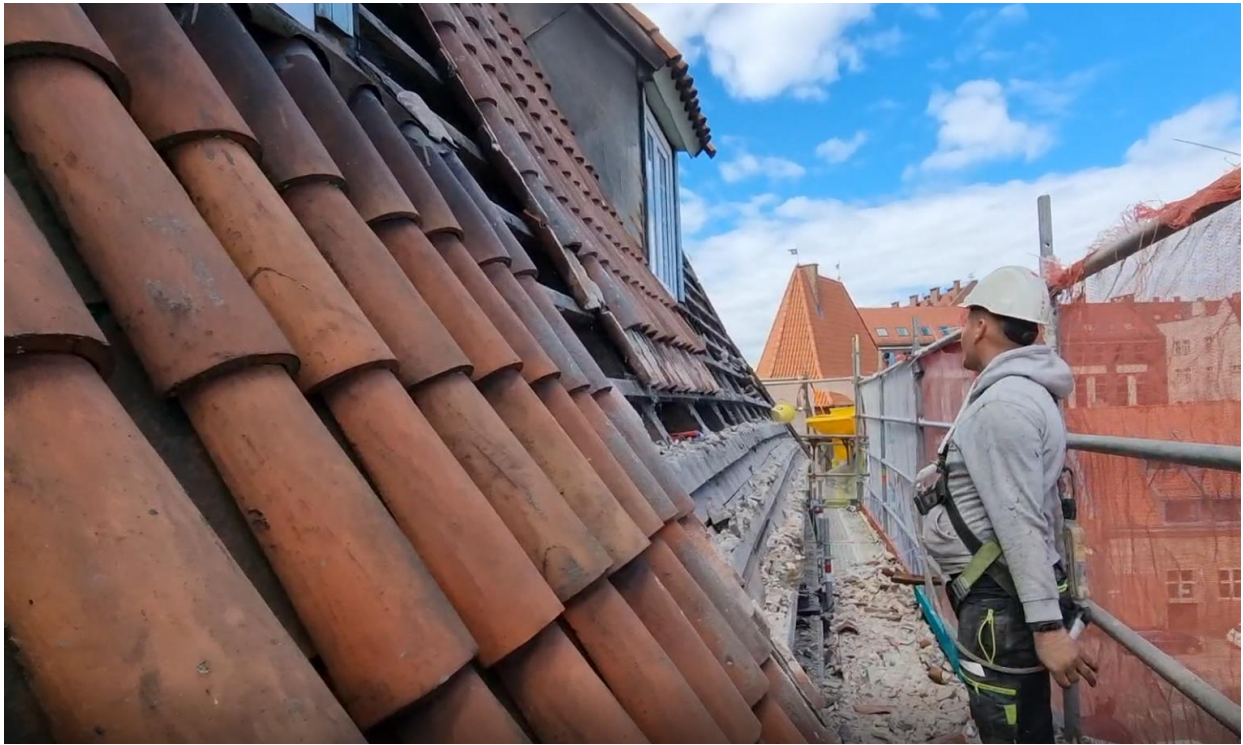
Ilustracja 31. Demontaż dachówki oraz usunięcie gruzu z poddasza.

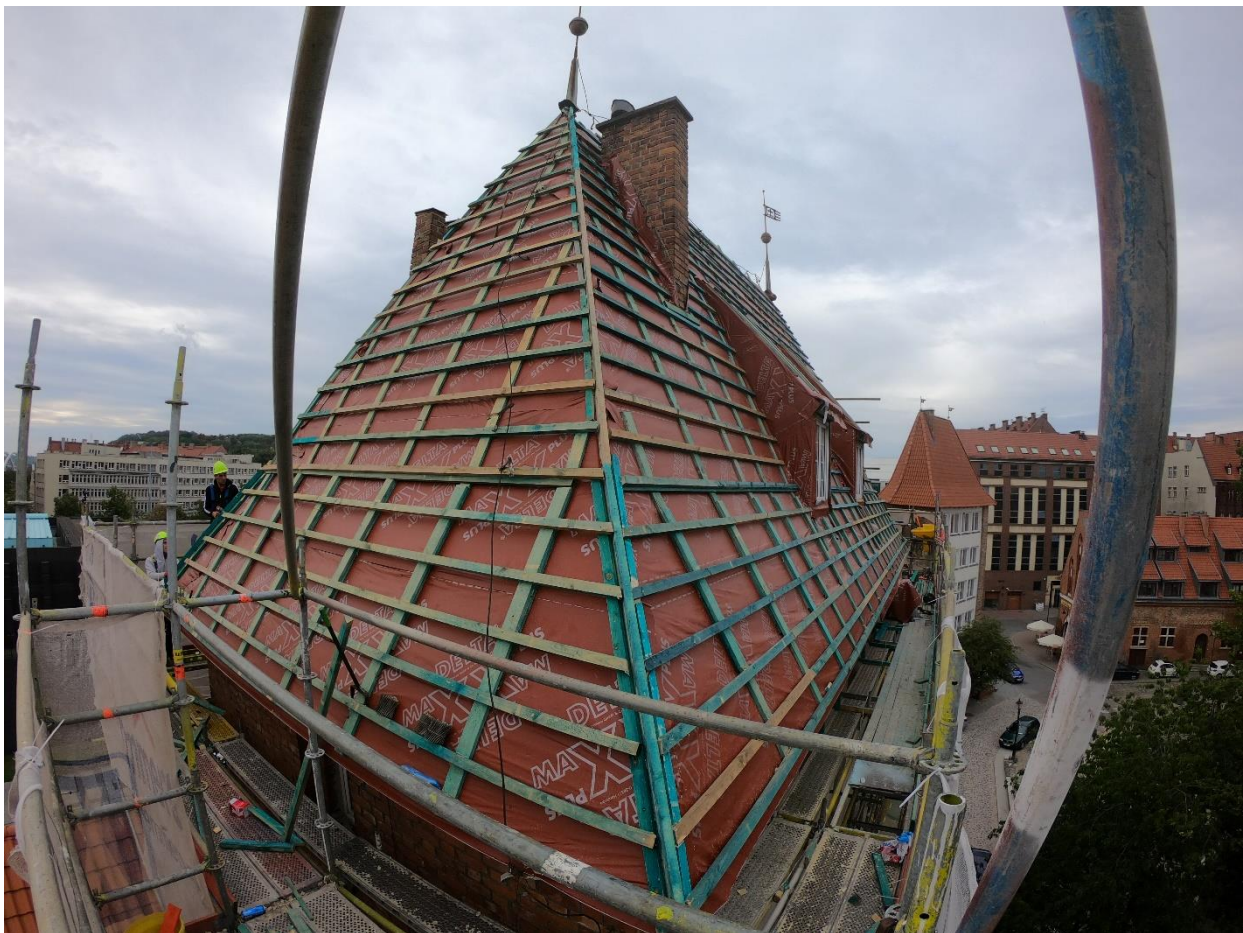
Ilustracja 32. Montaż membrany, kontrłat i łat.

- Impregnacja elementów drewnianej konstrukcji dachowej oraz odeskowania połączeń preparatem Fobos (roztwór wodny);
- Tymczasowe zabezpieczenie rozebranych połączeń folią;
- Pokrycie połączeń dachu jednokrotnie membraną dachową typu Delta Vendt Maxx Plus;
- Ołączenie połączeń kontrłatami impregnowanymi ciśnieniowo;
- Pokrycie powierzchni nową dachówką ceramiczną typu mnich-mniszka w kolorze naturalnej czerwieni, model Coppo Winter firmy Industrie Cotto Possagno;
- Wykonanie i montaż obróbek blacharskich z blach tytanowo-cynkowych;
- Montaż instalacji odgromowej.

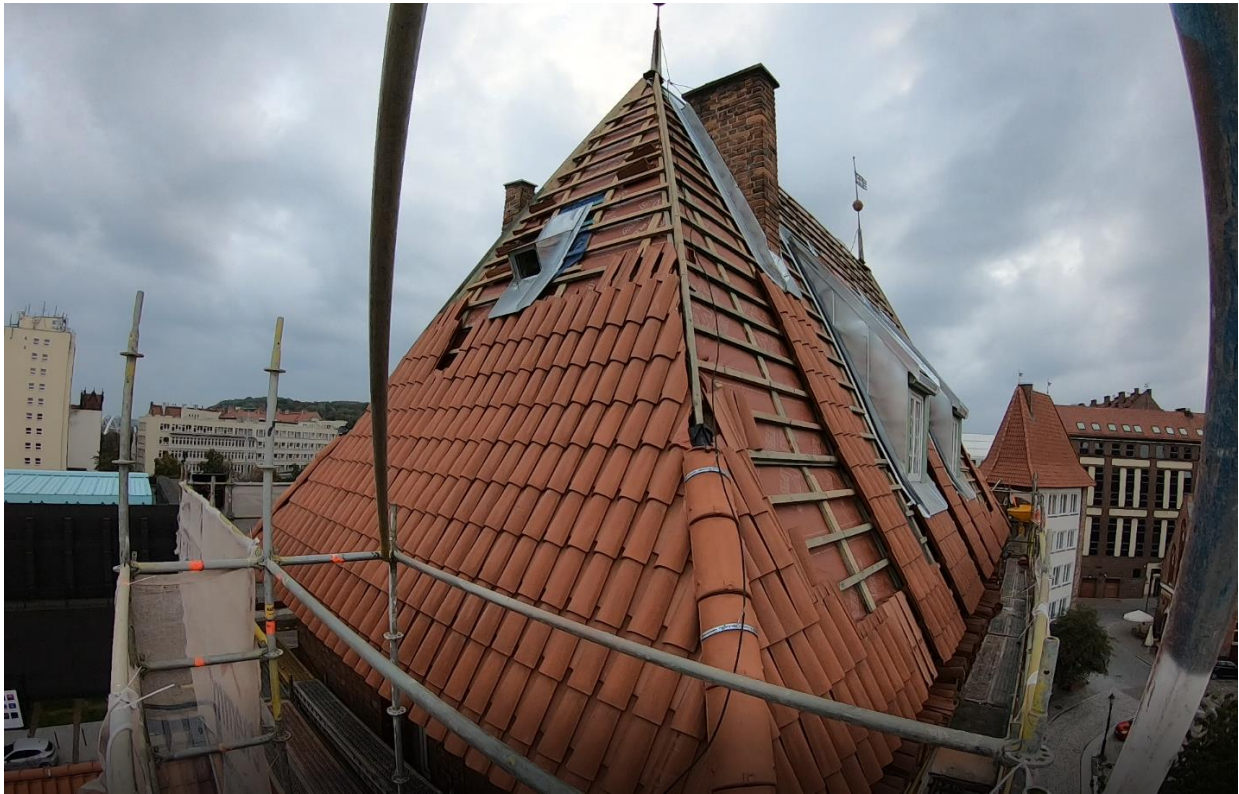
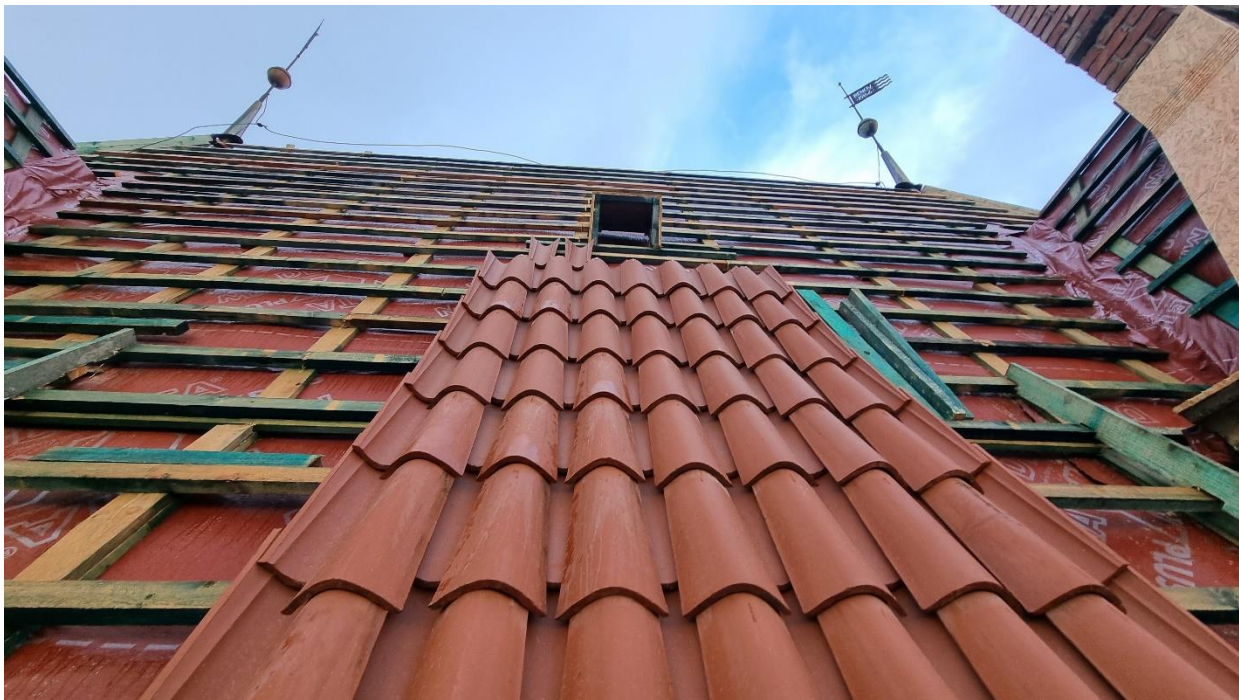
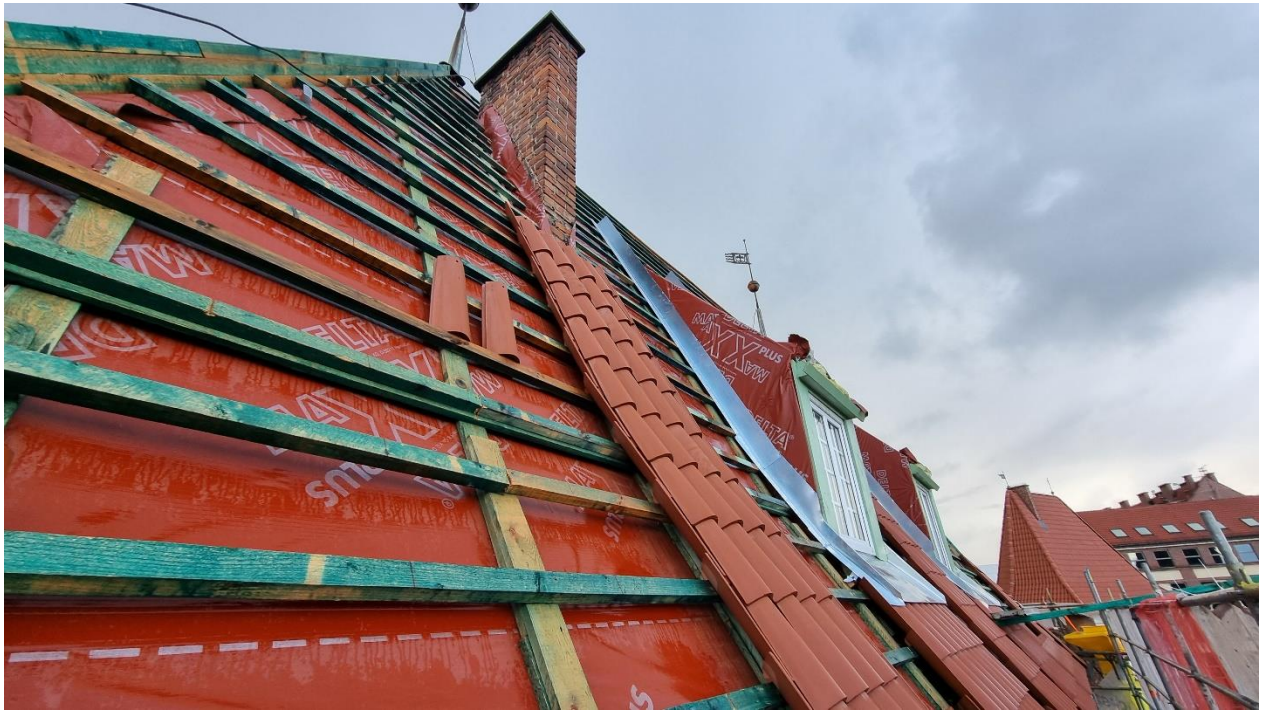
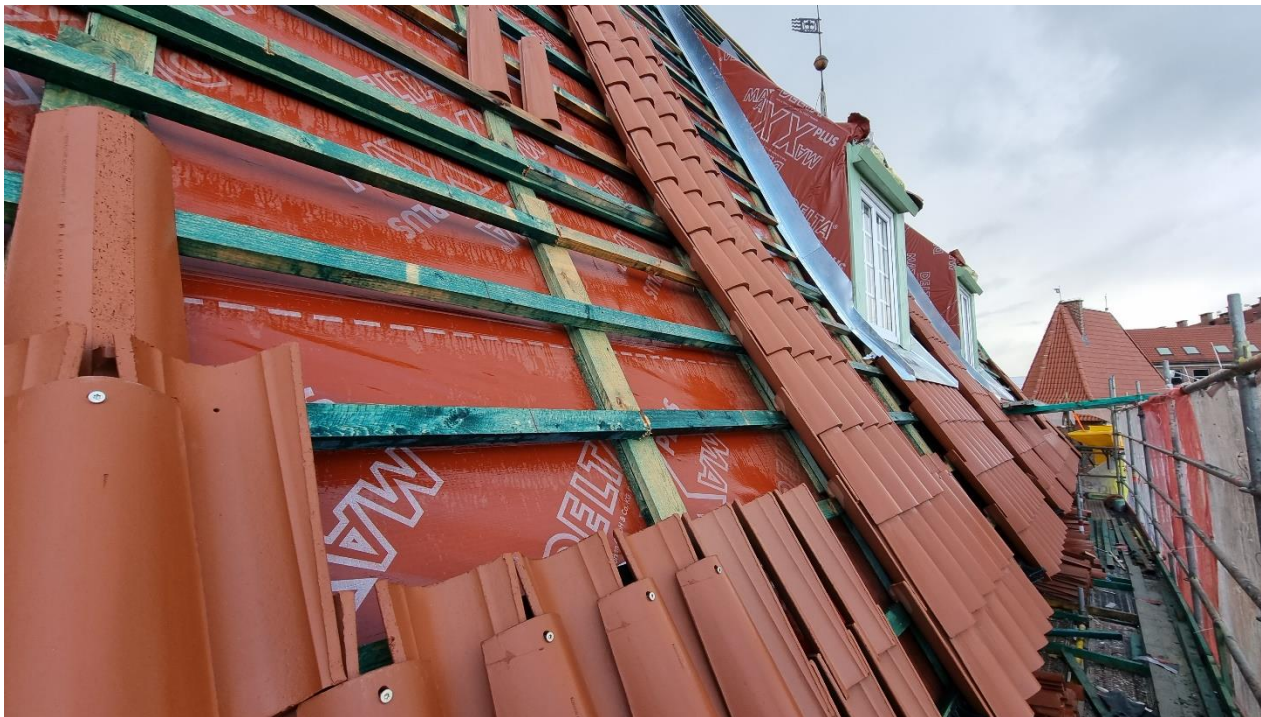
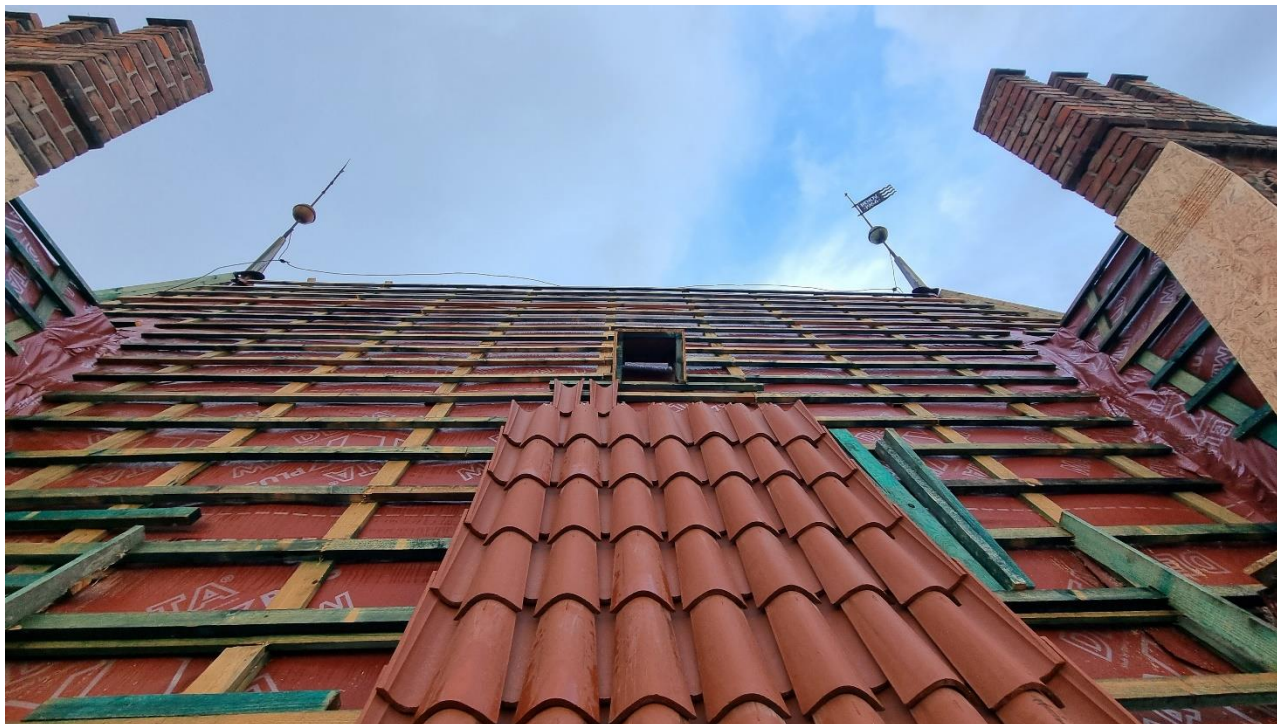
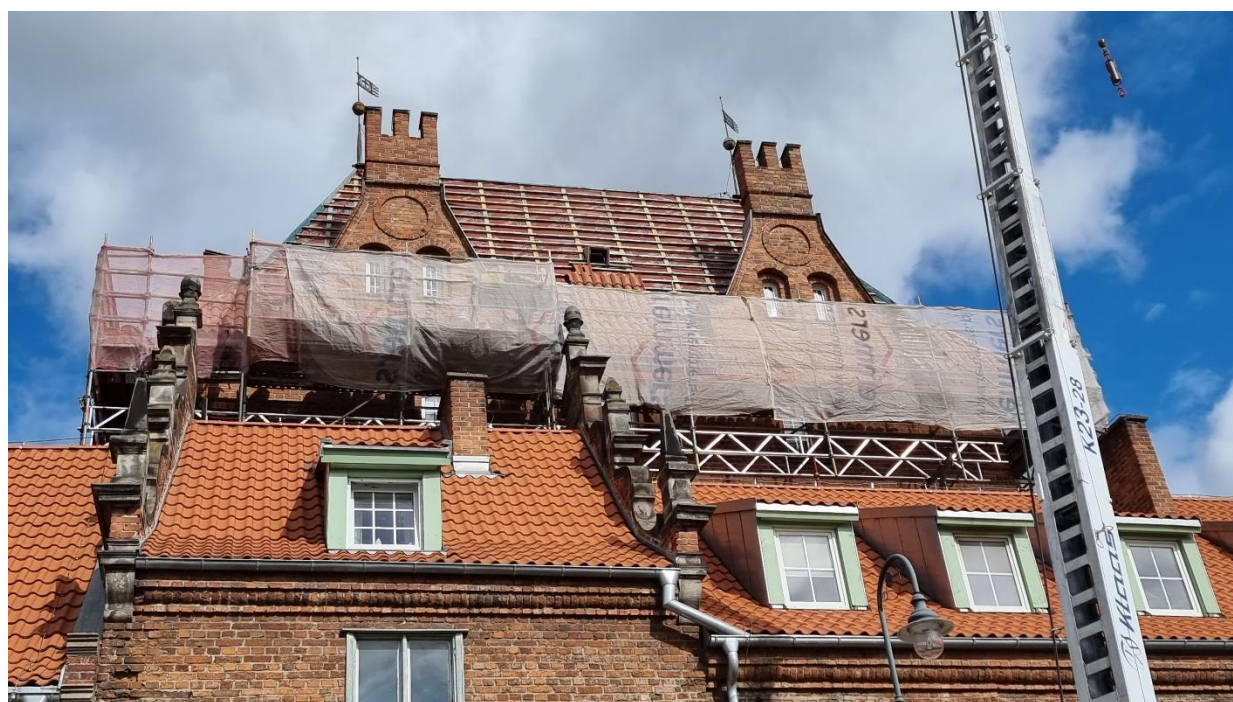
Ilustracja 33. Montaż dachówki.

Ilustracja 34. Montaż dachówki.

Ilustracja 35. Montaż dachówki.

Ilustracja 36. Montaż dachówki.

Ilustracja 37. Montaż dachówki.

Ilustracja 38. Montaż dachówki.
