DOKUMENTACJA POWYKONAWCZA
PRAC KONSERWATORSKICH I RESTAURATORSKICH
ELEWACJI KOŚCIOŁA PW. ŚW. APOSTOŁÓW PIOTRA I PAWŁA W GDAŃSKU

ETAP IV: ZACHODNIA ŚCIANA PSEUDOTRANSEPTU

Gdańsk 2023

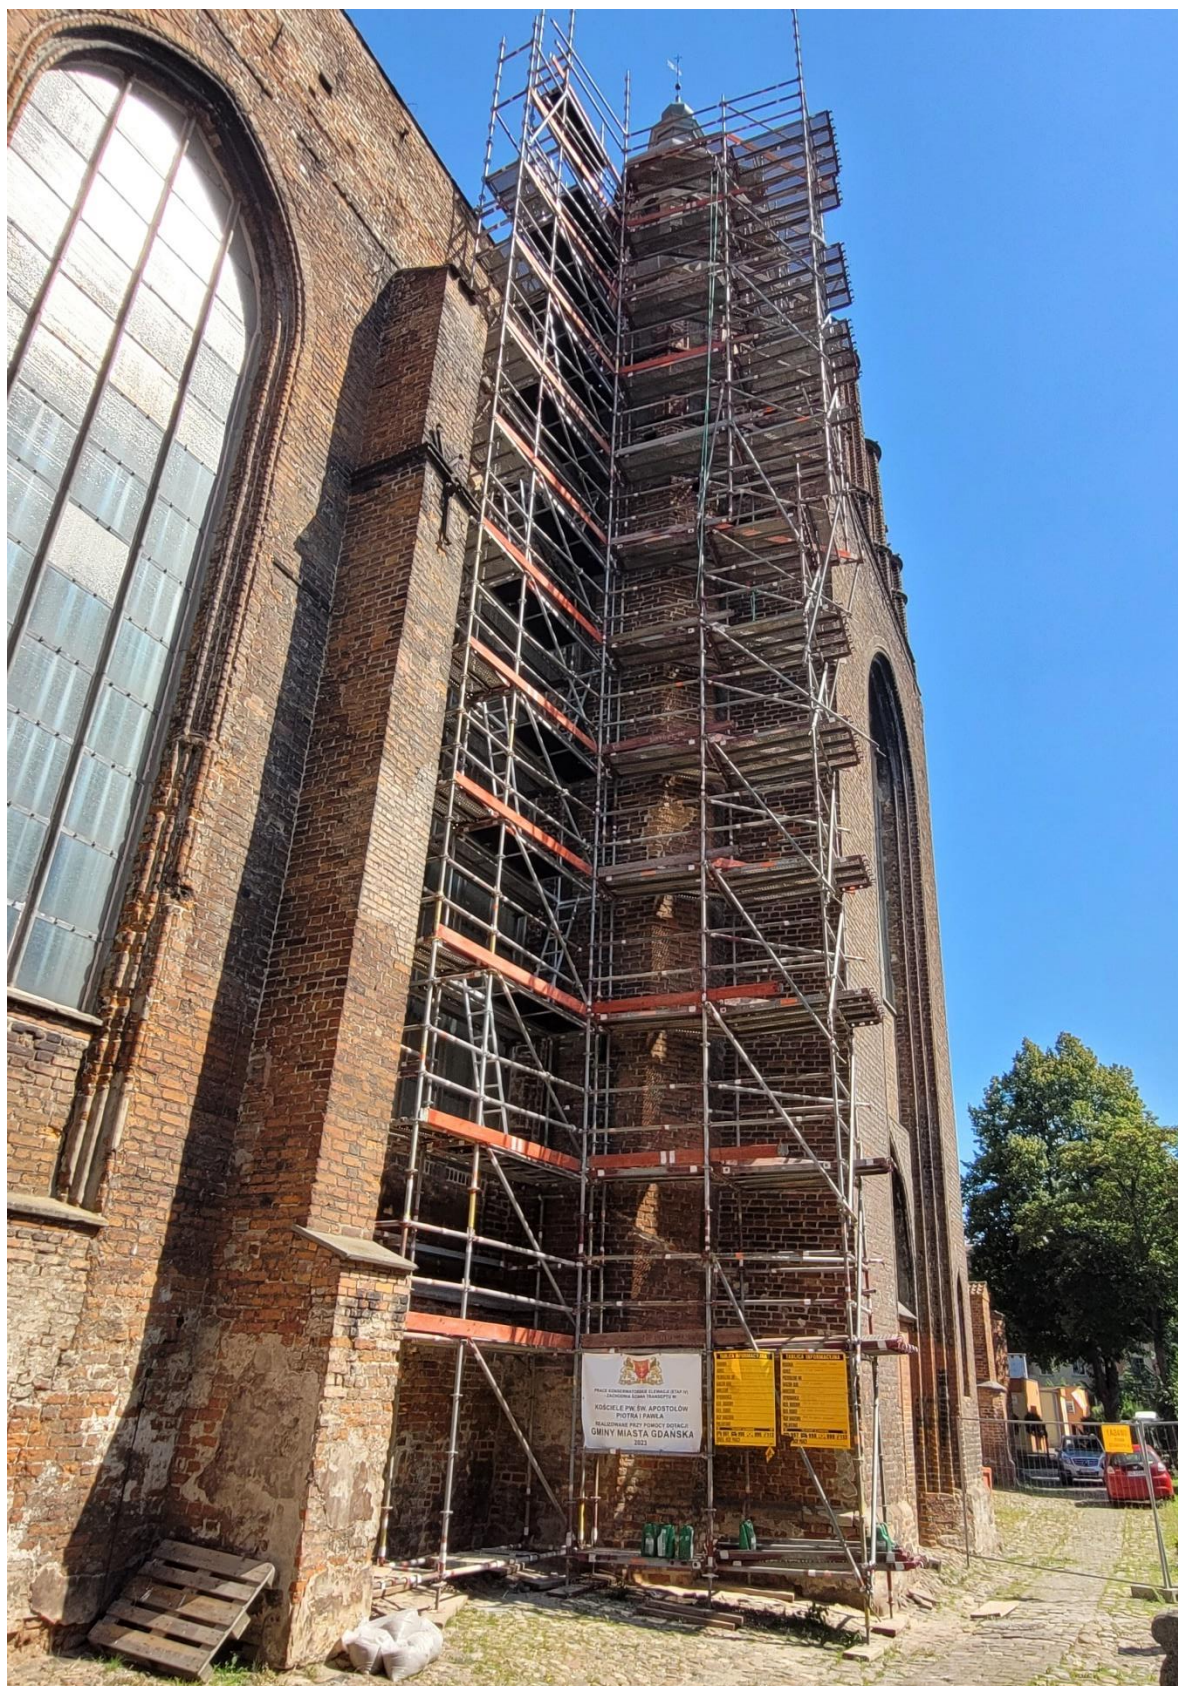
Ilustracja 20. Zachodnia ściana pseudotranseptu w trakcie prac konserwatorskich.

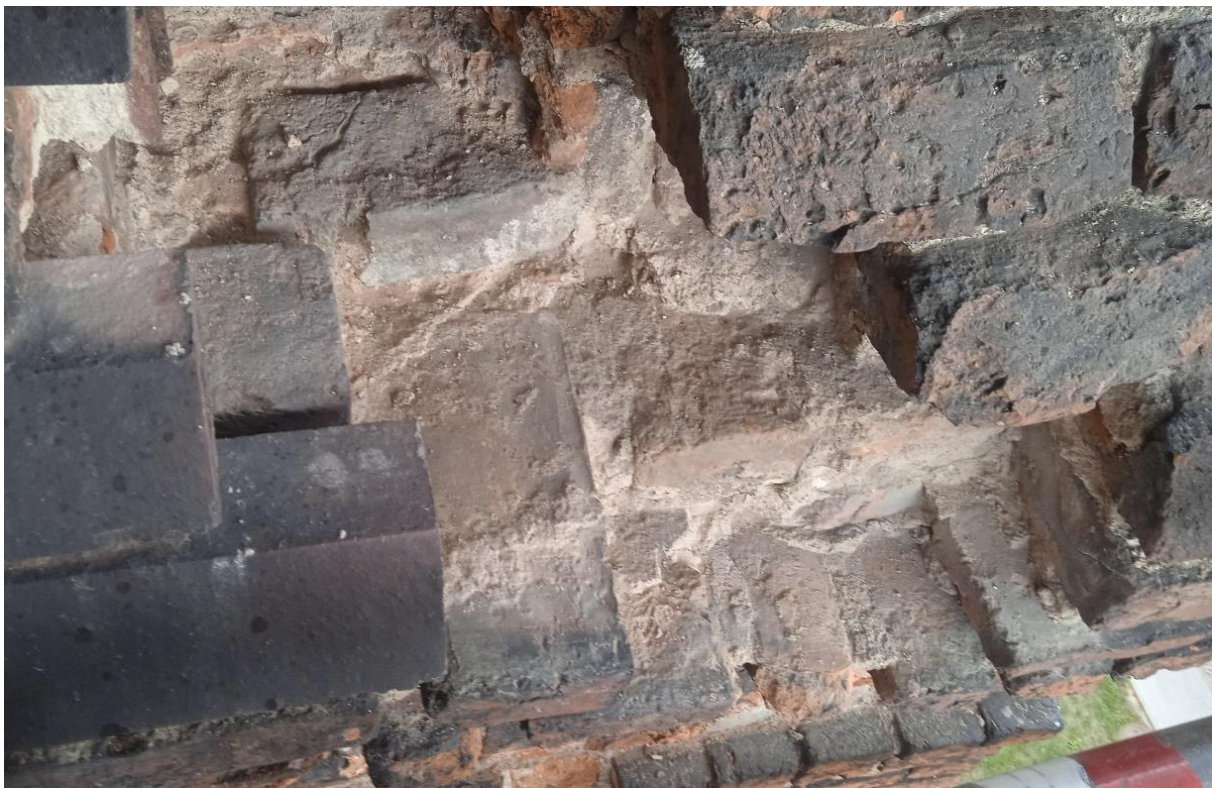
Ilustracja 25. Stan po zdemontowaniu luźnych elementów, które powodowały zagrożenie.

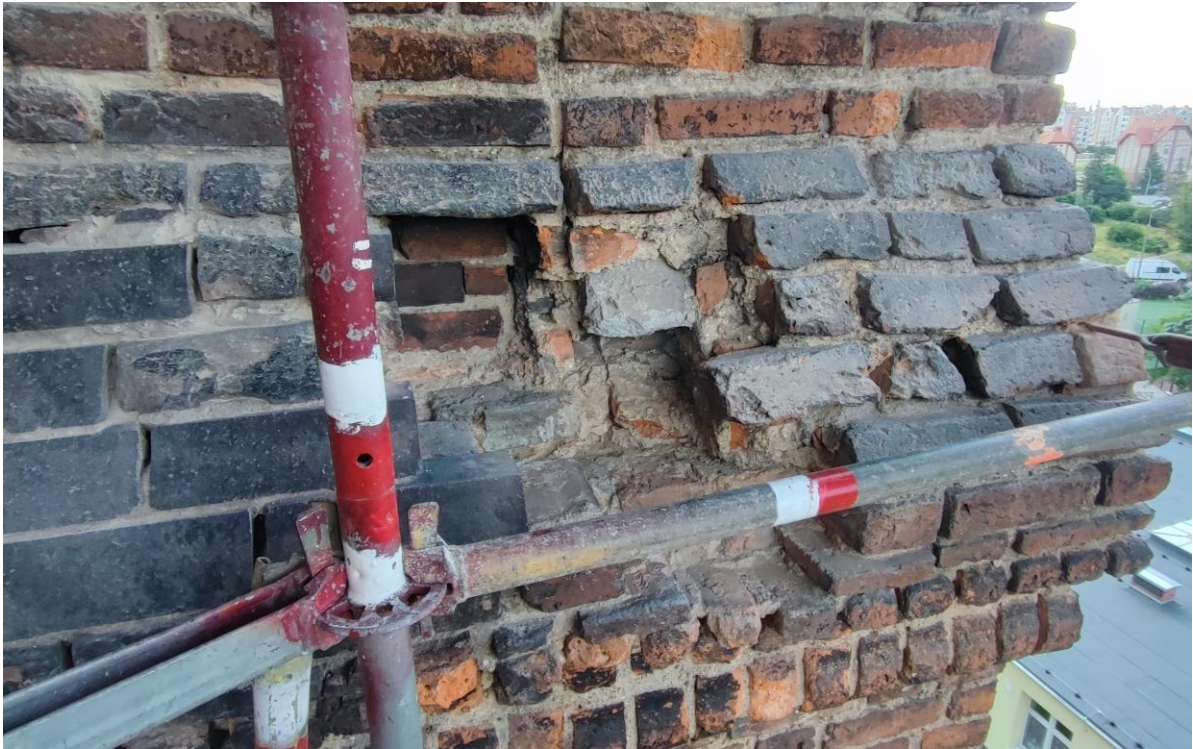
Ilustracja 26. Stan po zdemontowaniu luźnych elementów, które powodowały zagrożenie.

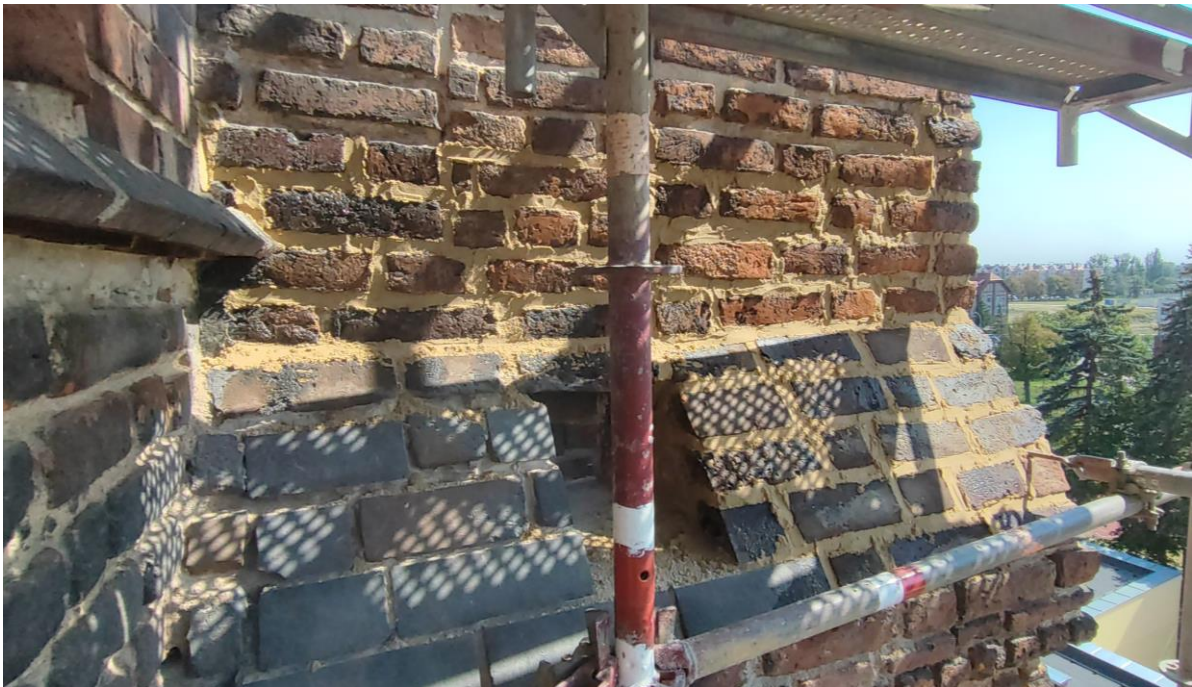
Ilustracja 45. Stan bezpośrednio po uzupełnieniu ubytków cegieł i zapraw (murowanie, spoinowanie).

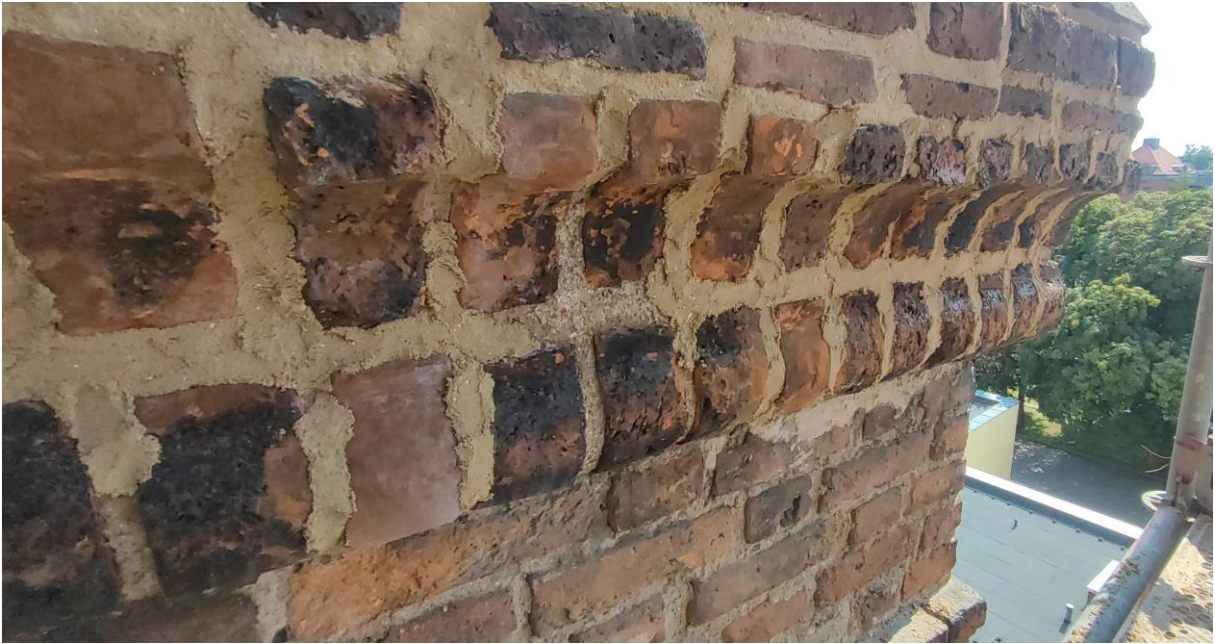
Ilustracja 46. Stan bezpośrednio po spoinowaniu, przed usunięciem nadmiaru zaprawy.

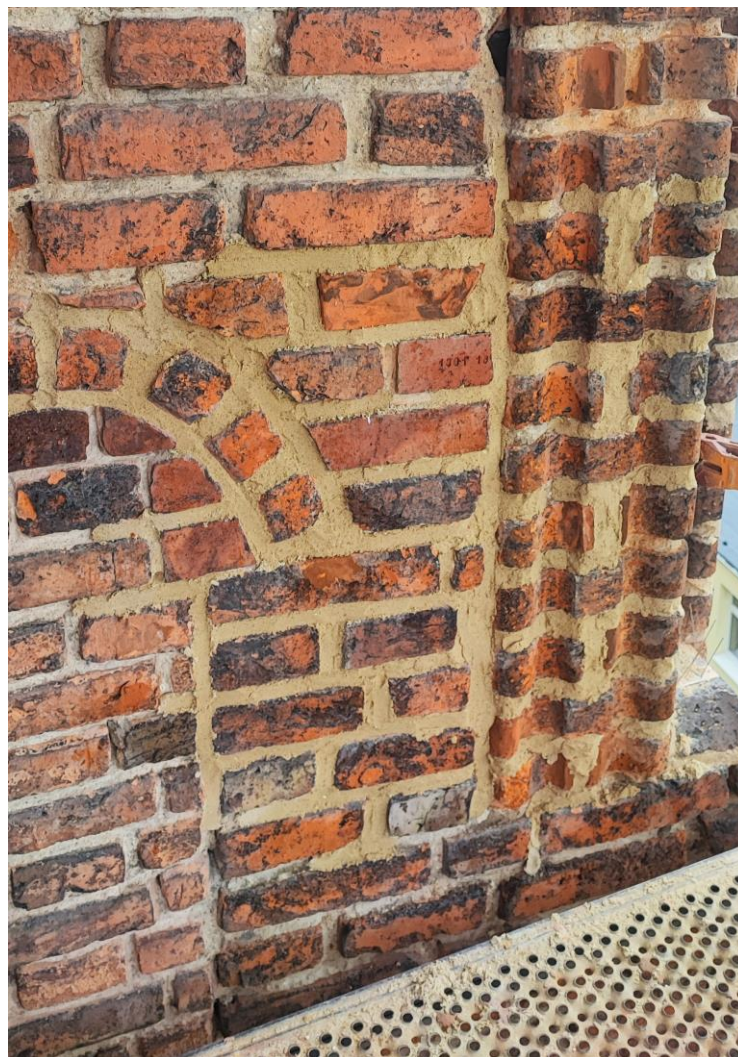
Ilustracja 47. Stan bezpośrednio po uzupełnieniu ubytków cegieł i zapraw (murowanie, spoinowanie).

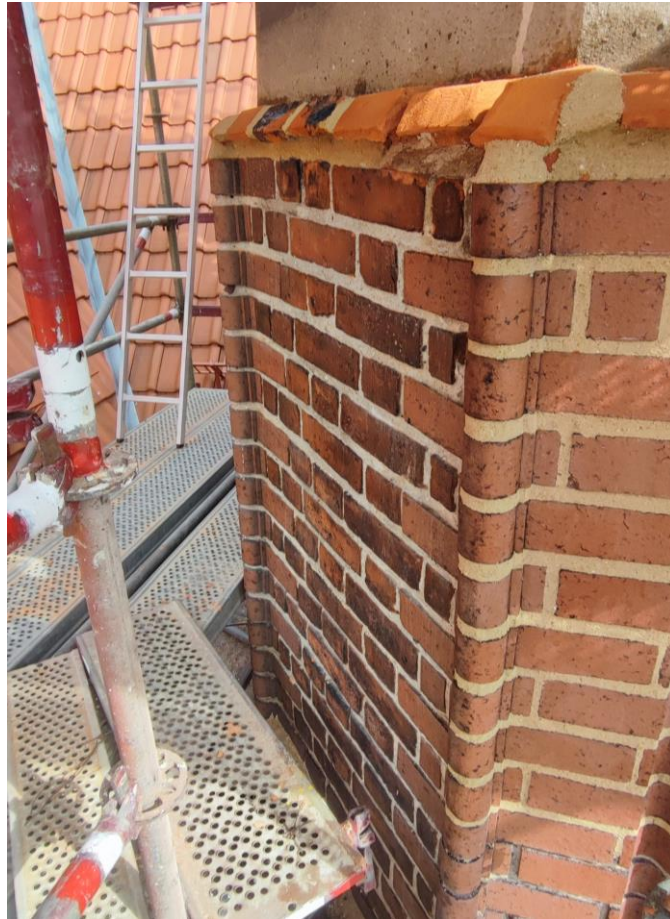
Ilustracja 48. Stan bezpośrednio po uzupełnieniu ubytków cegły, przed scalaniem kolorystycznym.
