KOŚCIÓŁ PW. ŚW. BARBARY W GDAŃSKU

DOKUMENTACJA POWYKONAWCZA

**PRAC KONSERWATORSKICH POŁUDNIOWEJ ELEWACJI WIEŻY KOŚCIOŁA
(ETAP V)**

Gdańsk 2023

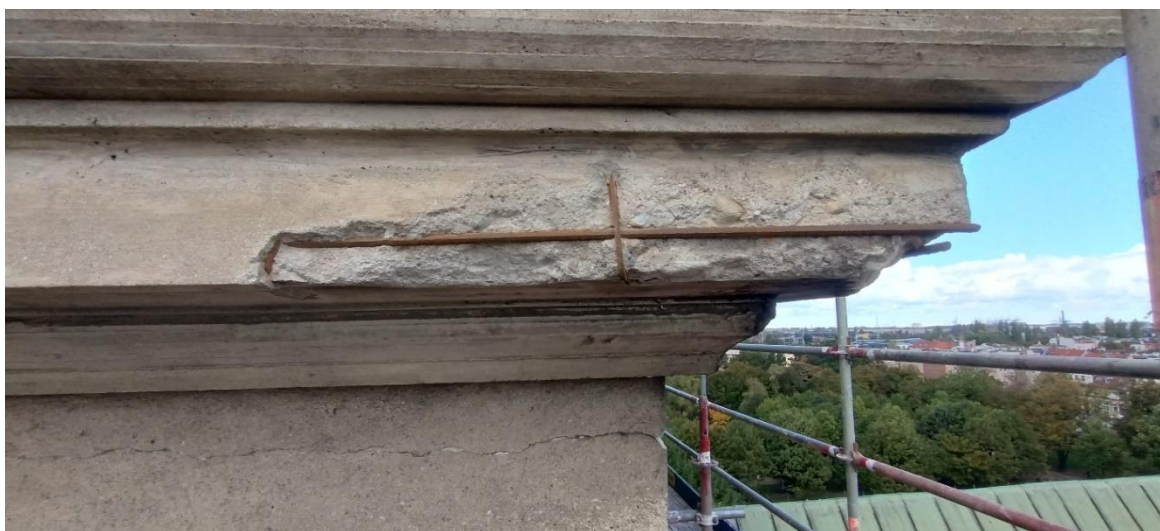
Ilustracja 28. Gzyms po zdemontowaniu luźnych elementów

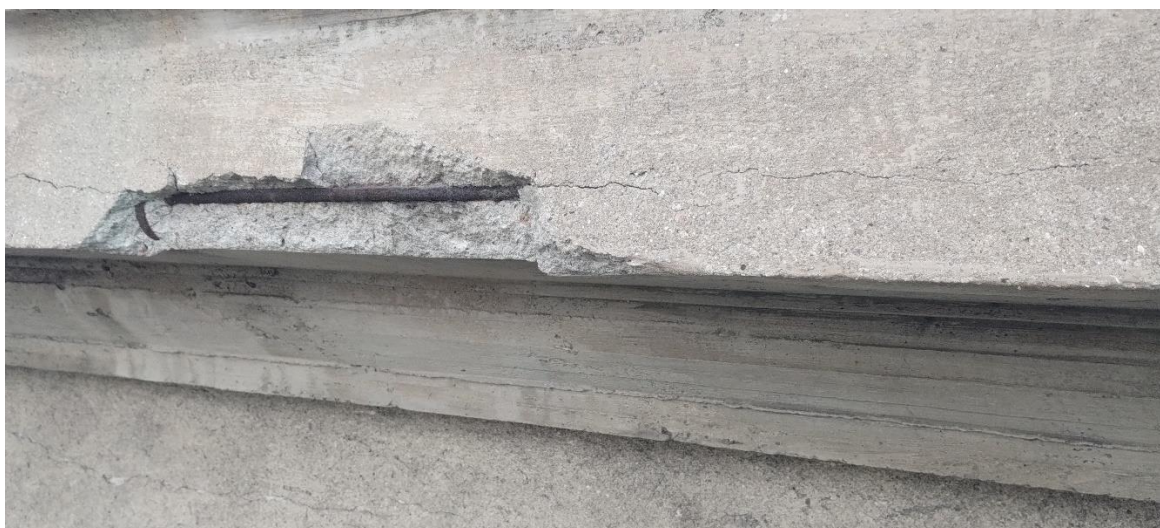
Ilustracja 29. Gzyms po zdemontowaniu luźnych elementów

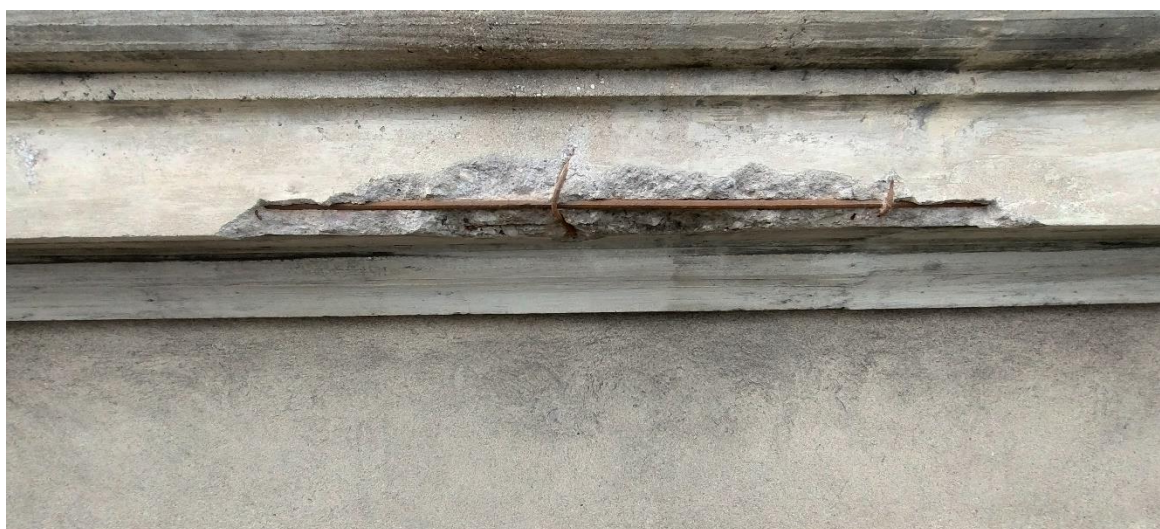
Ilustracja 30. Gzyms po zdemontowaniu luźnych elementów

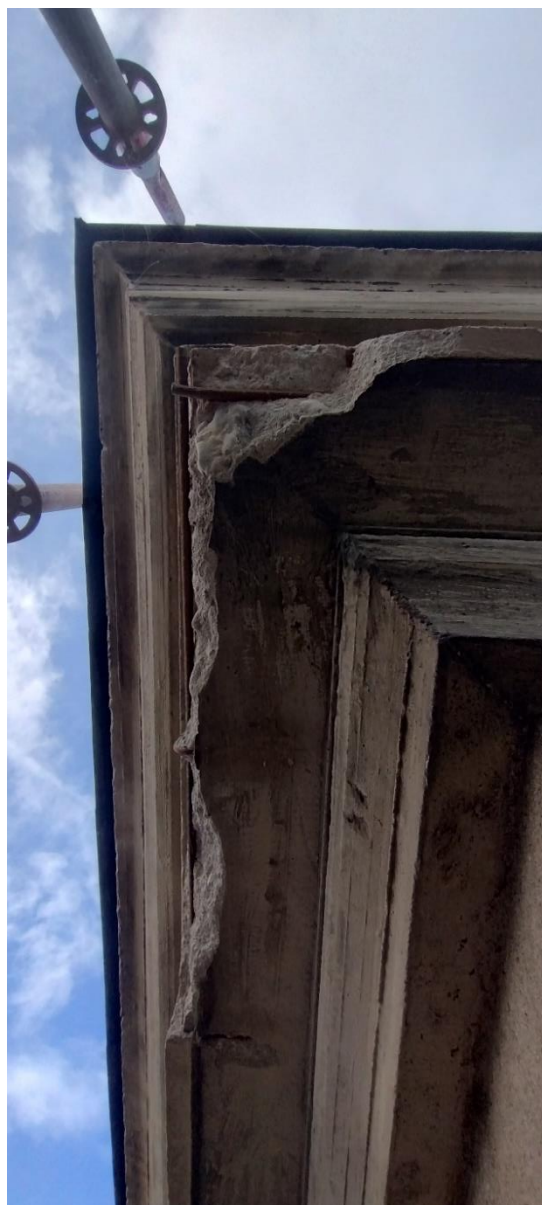
Ilustracja 31. Gzyms po zdemontowaniu luźnych elementów

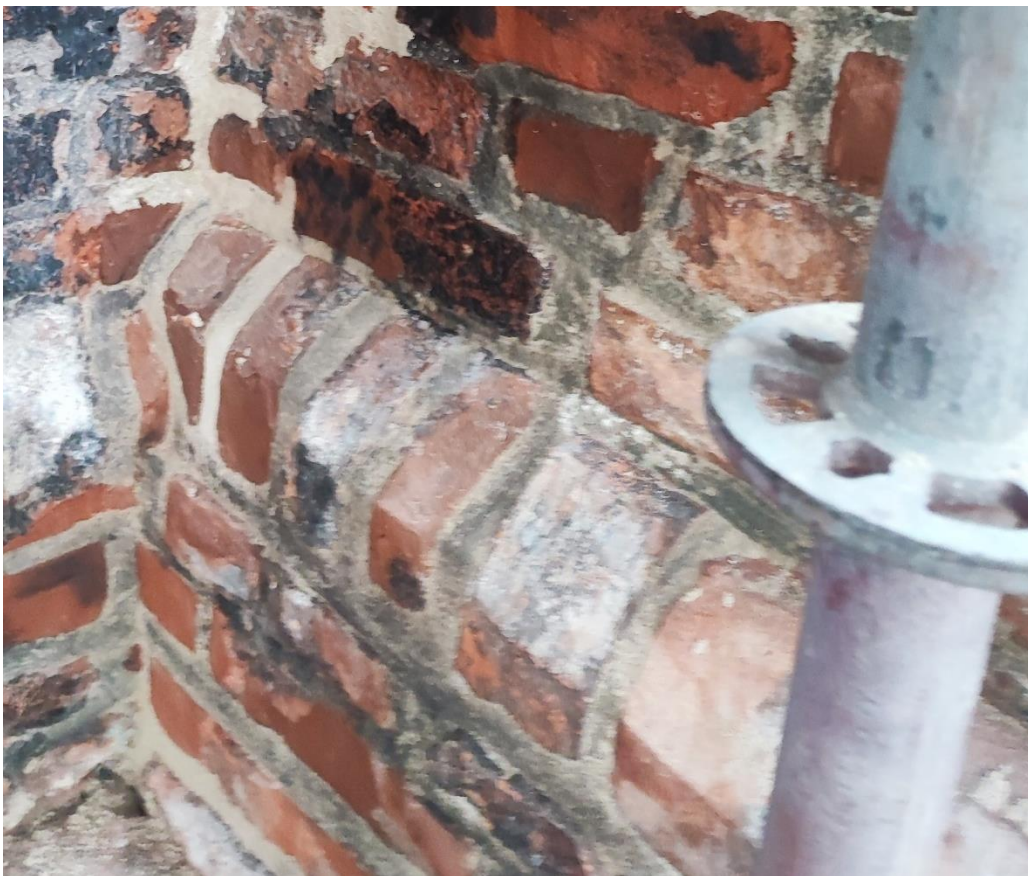
Ilustracja 56. Po uzupełnieniu ubytków
