**DOKUMENTACJA ZABEZPIECZAJĄCYCH PRAC KONSERWATORSKICH
ELEWACJI ZESPOŁU DOMÓW KARMELITÓW
PRZY UL. PODMŁYŃSKIEJ 10-11 W GDAŃSKU**

**Prace zrealizowane przy pomocy dotacji Gminy Miasta Gdańska
Umowa nr: RWB-W/ 1986 /BAM/58/U.-W.Bież./2023 z dnia 24.05.2023r.**

GDAŃSK, LISTOPAD 2023

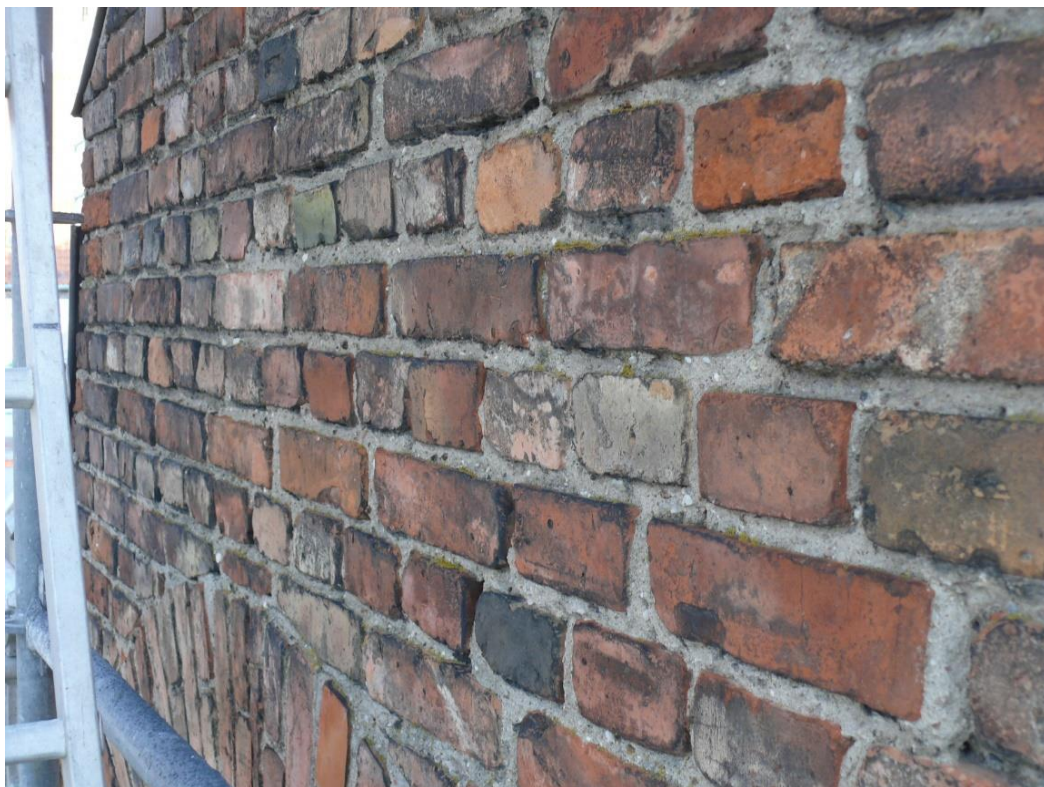
Pomiędzy cegłami widoczna jest zaprawa murarska, nie wykonano osobnego spoinowania.

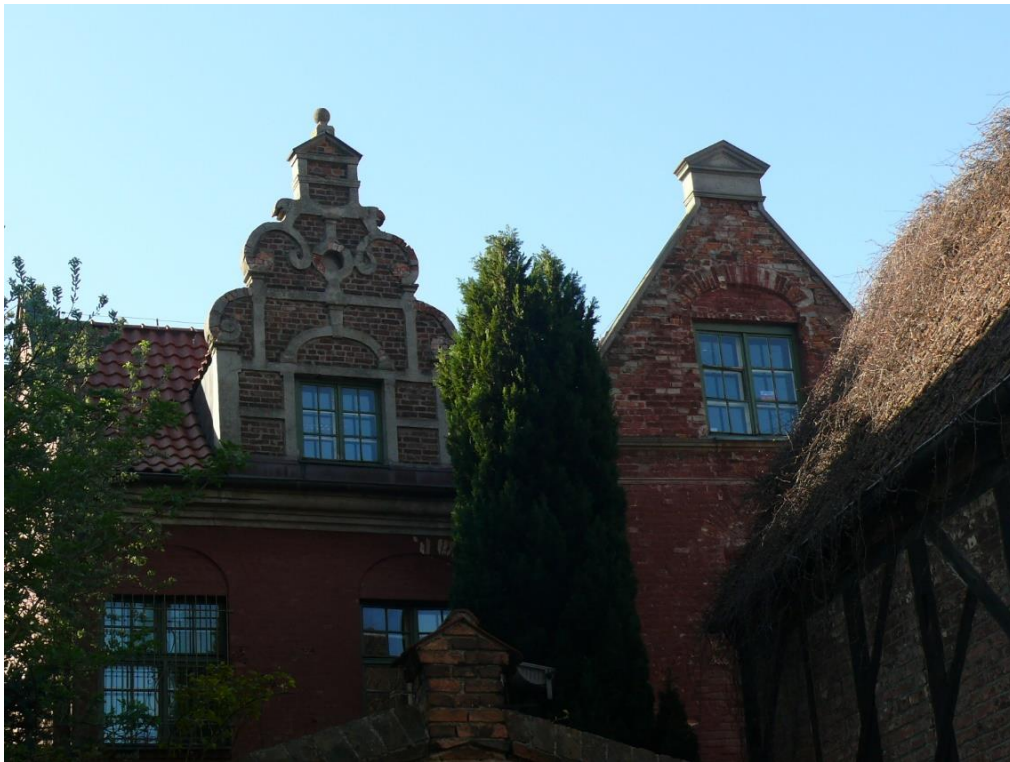
Szczyt po lewej stronie, detal architektoniczny wykonany z zaprawy.

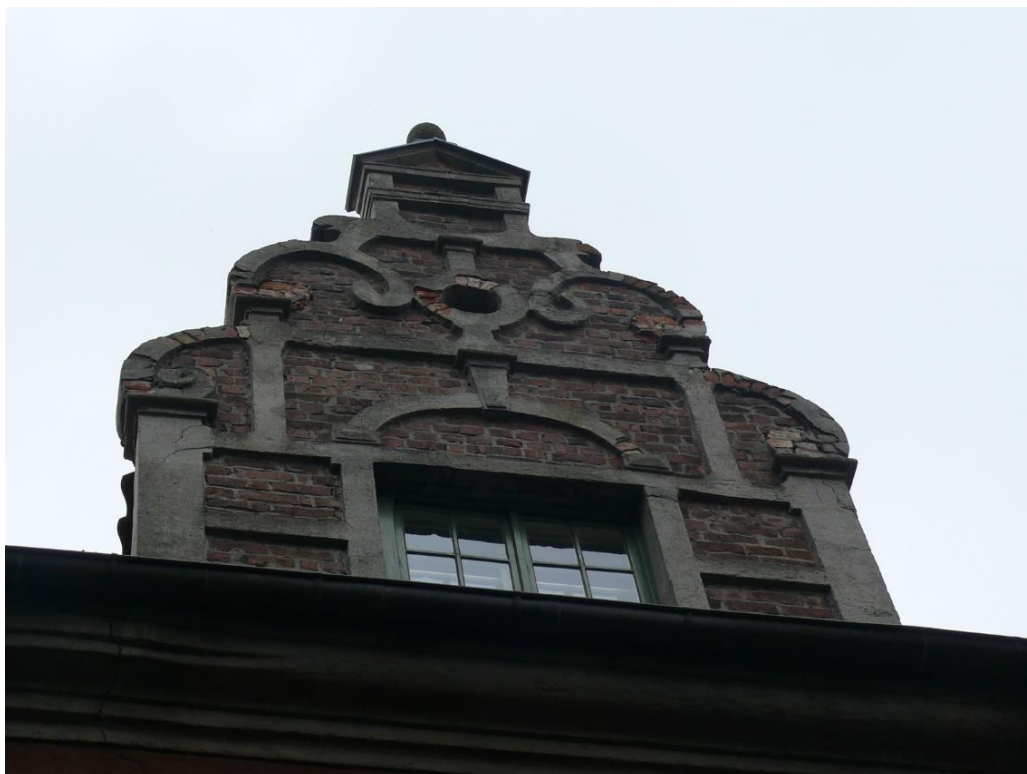
Detal architektoniczny zachowany w złym stanie.

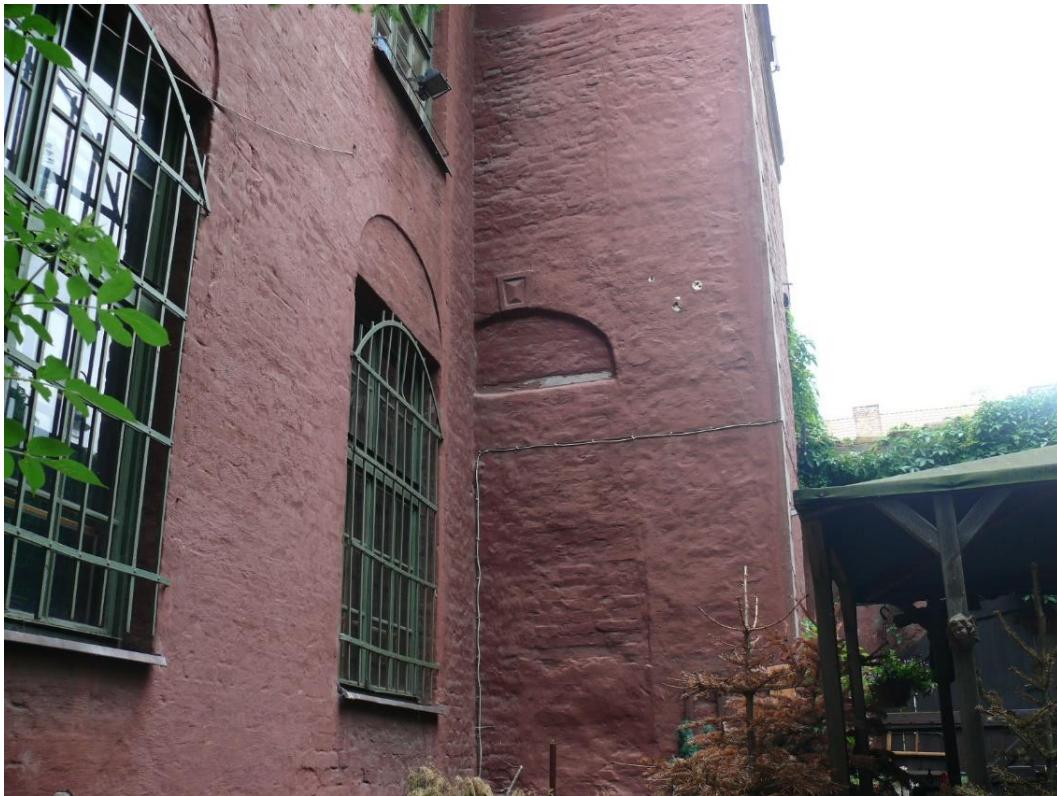
Ryzalit z prawej strony jest fragmentem budynku ustawionym kalenicowo do ulicy. Widoczny łuk był nad zamurowanym otworem okiennym.

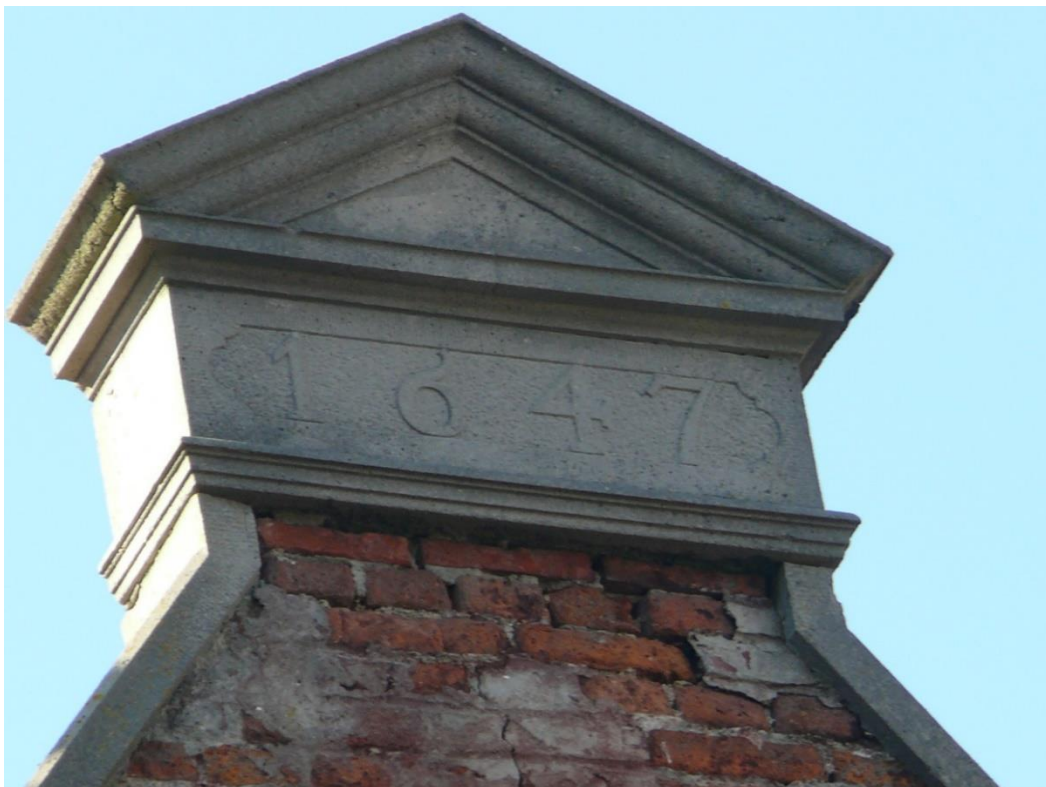
Tympanon z datą 1647 wykonany z zaprawy w technice zbliżonej do lastriko.

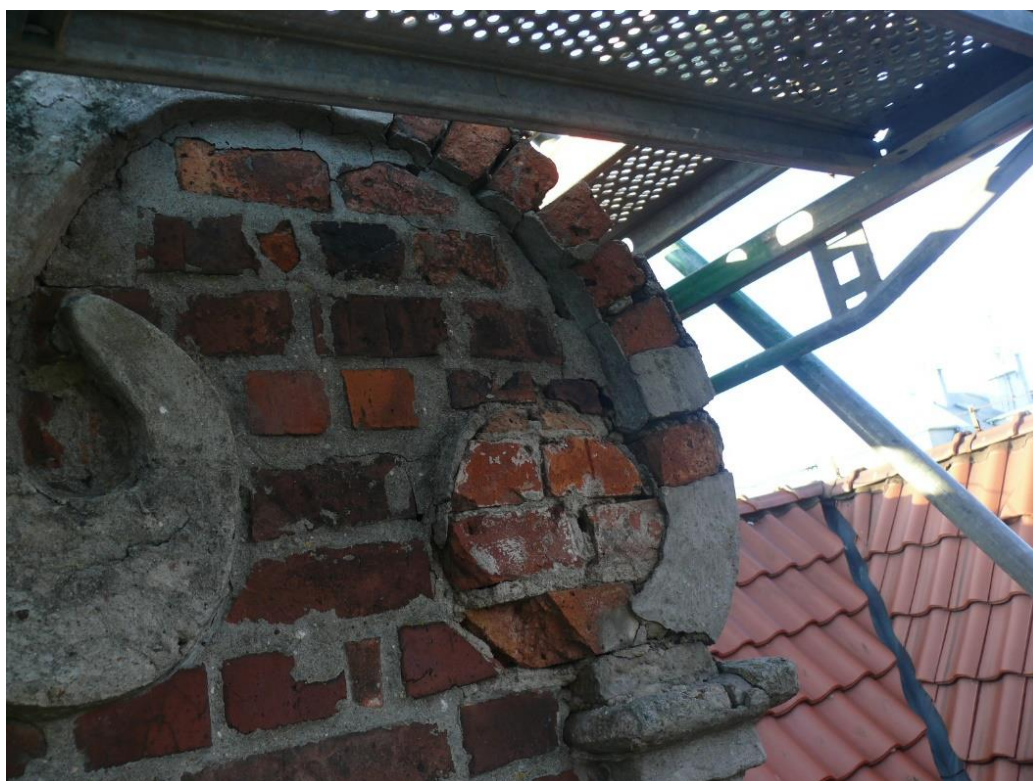
Dekoracja szczytu wykonana z zaprawy betonowej wykonana jest na konstrukcji ceglanej.

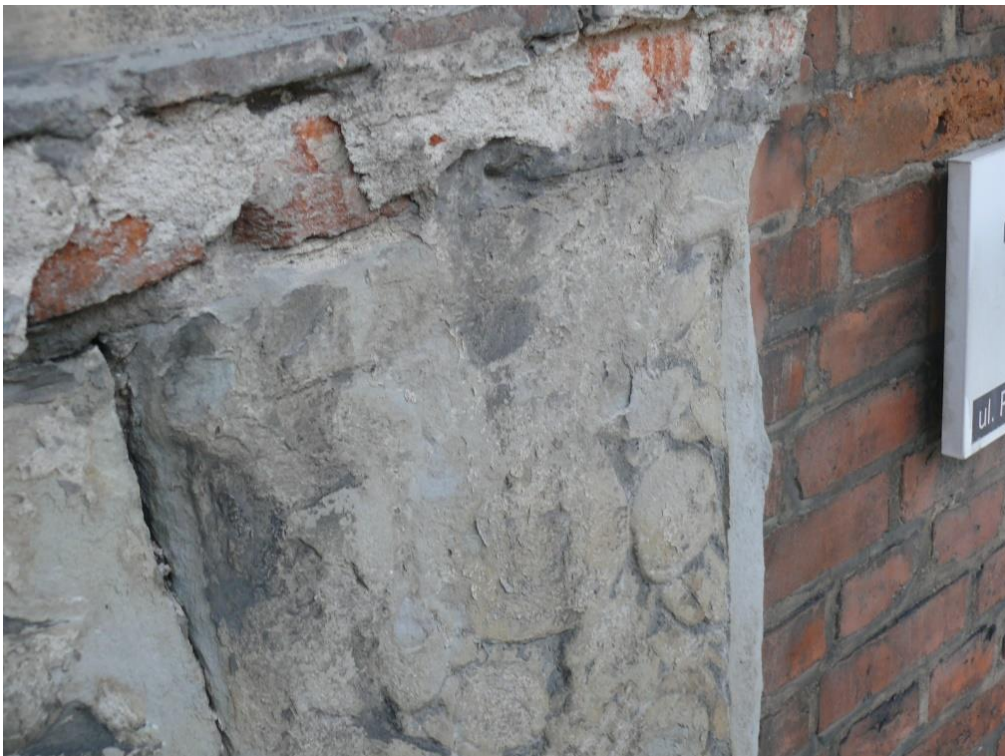
Architraw wykonany metodą ciągnięcia na miejscu był wyłożony na konstrukcji z dachówek.

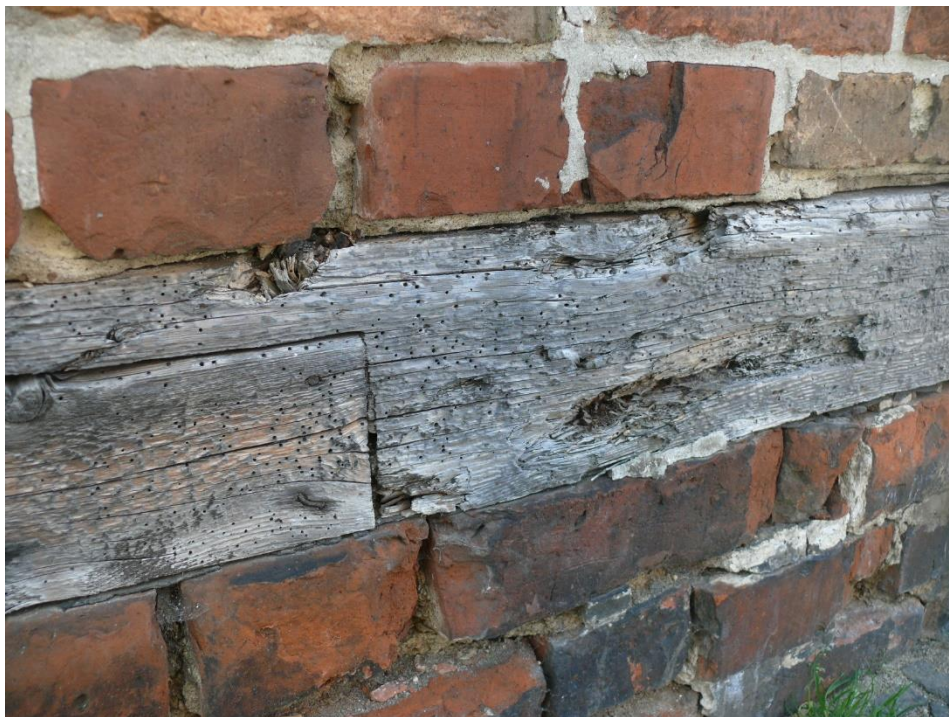
W konstrukcji drewnianej widoczne ślady żerowania owadów, brak zaprawy w spoinach.

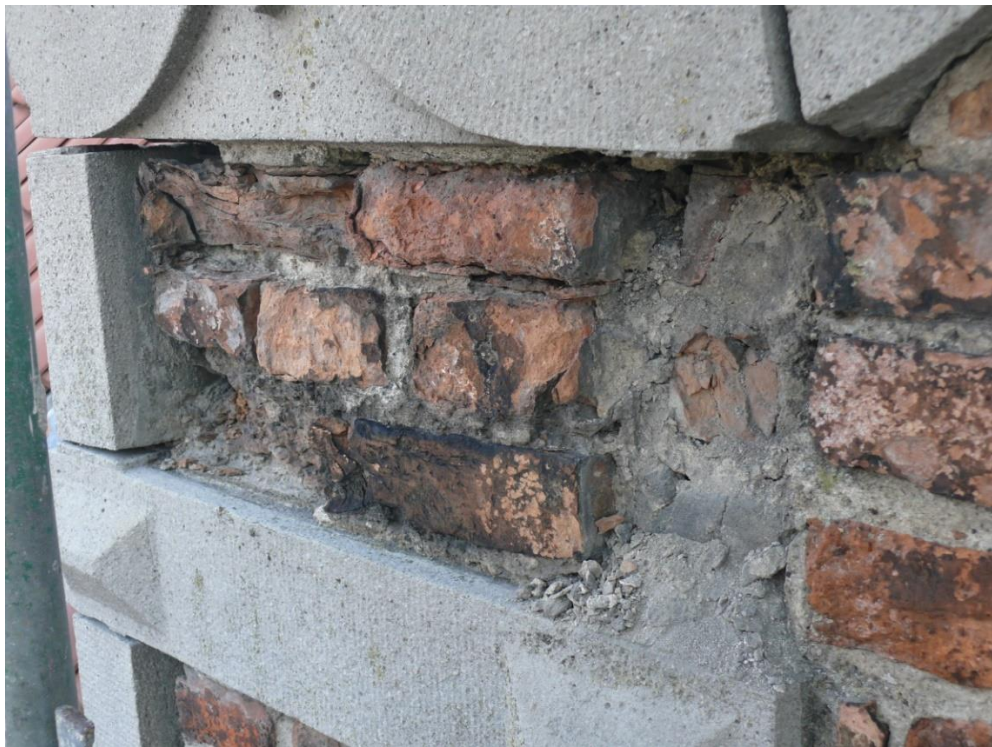
To samo miejsce po zdemontowaniu obluzowanego elementu.

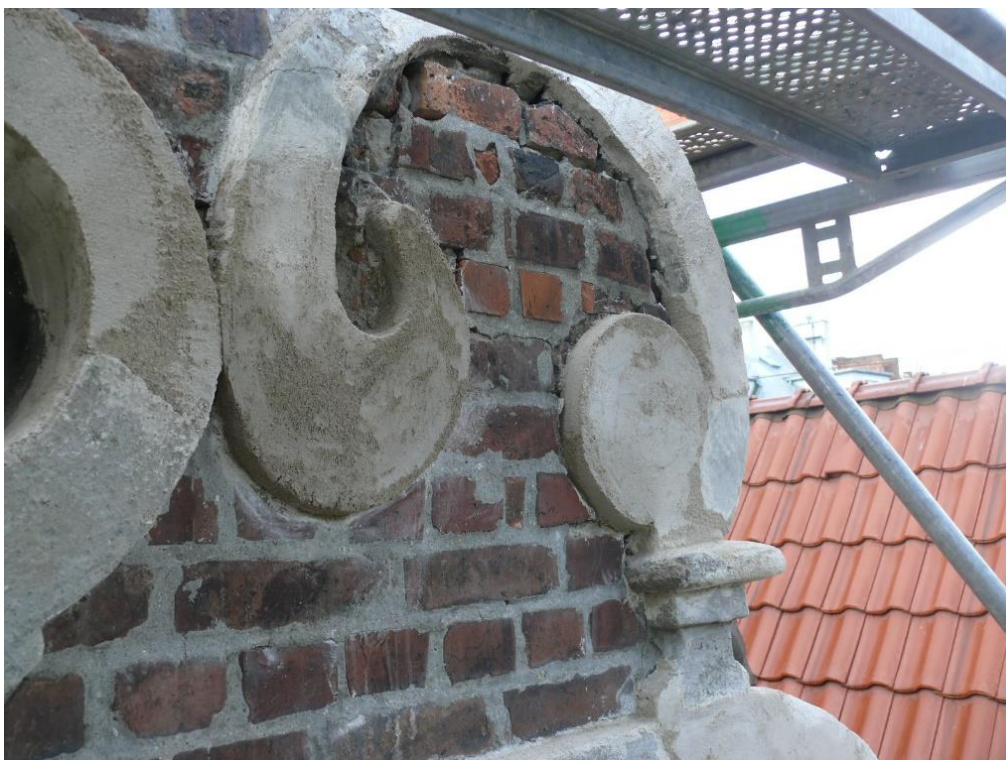
Warstwa podkładowa wykonana z zaprawy tynkarskiej.

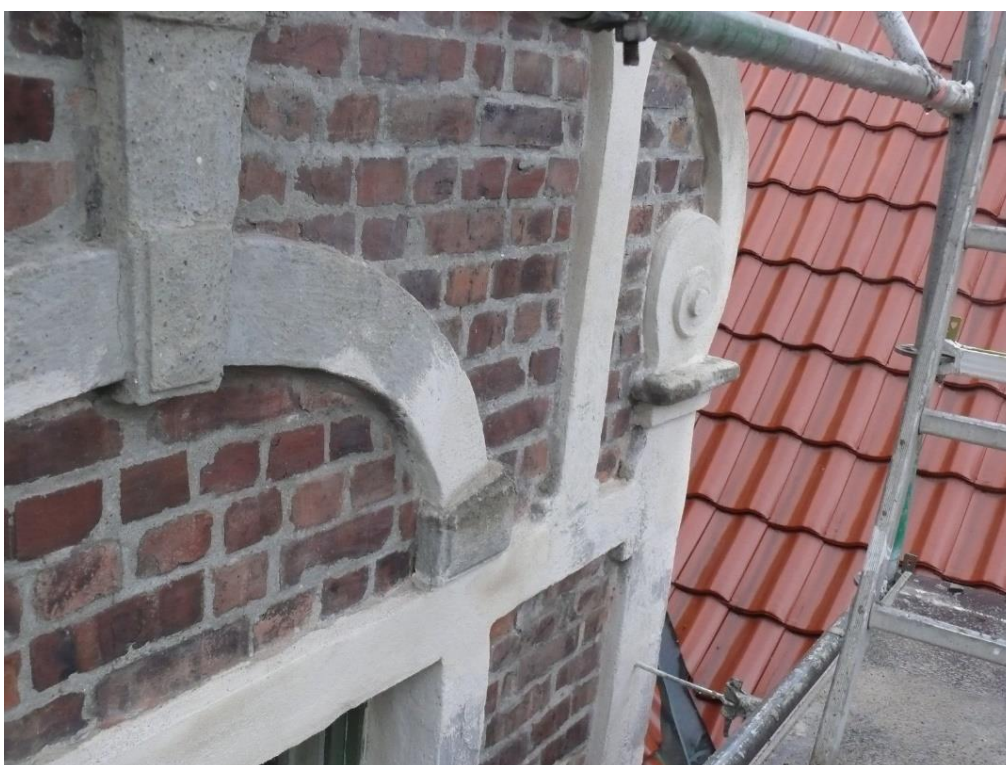
W pełni odtworzony detal z zaprawy tynkarskiej.

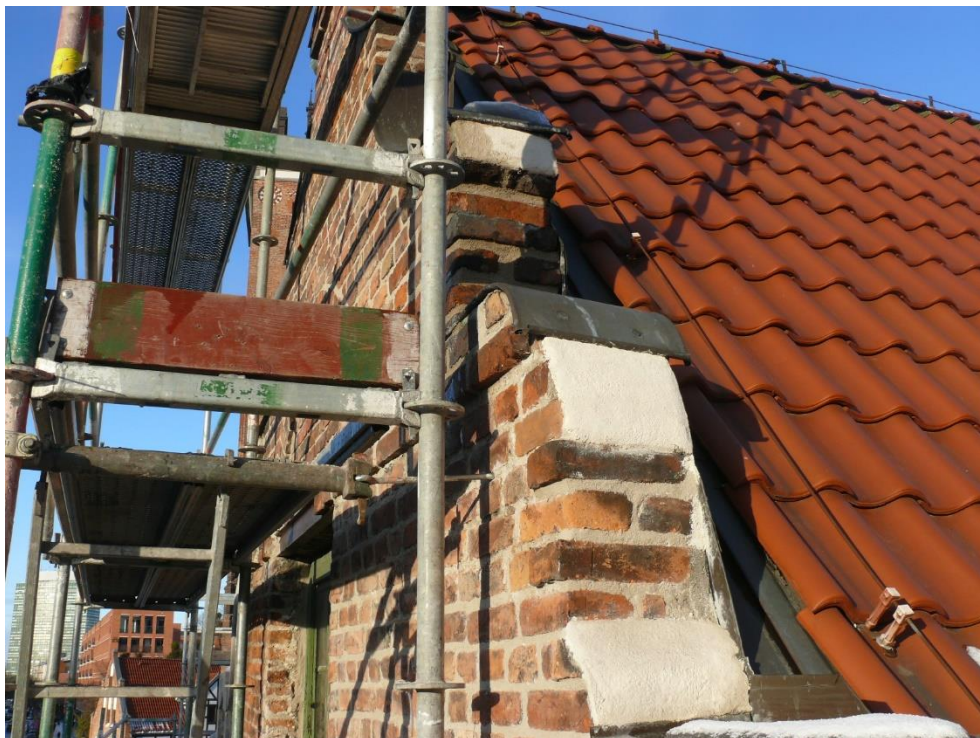
Spiływy na szczycie pokryte nową zaprawą tynkarską.

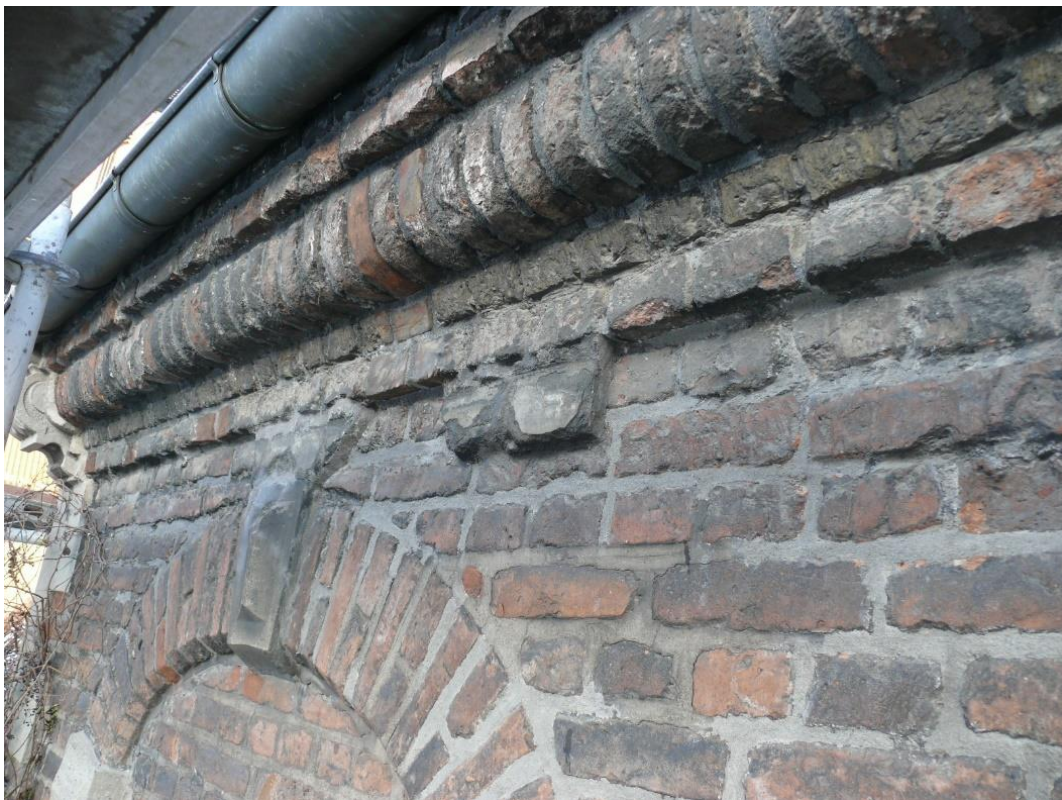
Gzyms z cegieł przyciętych w kształcie profilu- na nim początkowo była wyłożona zaprawa tynkarska.

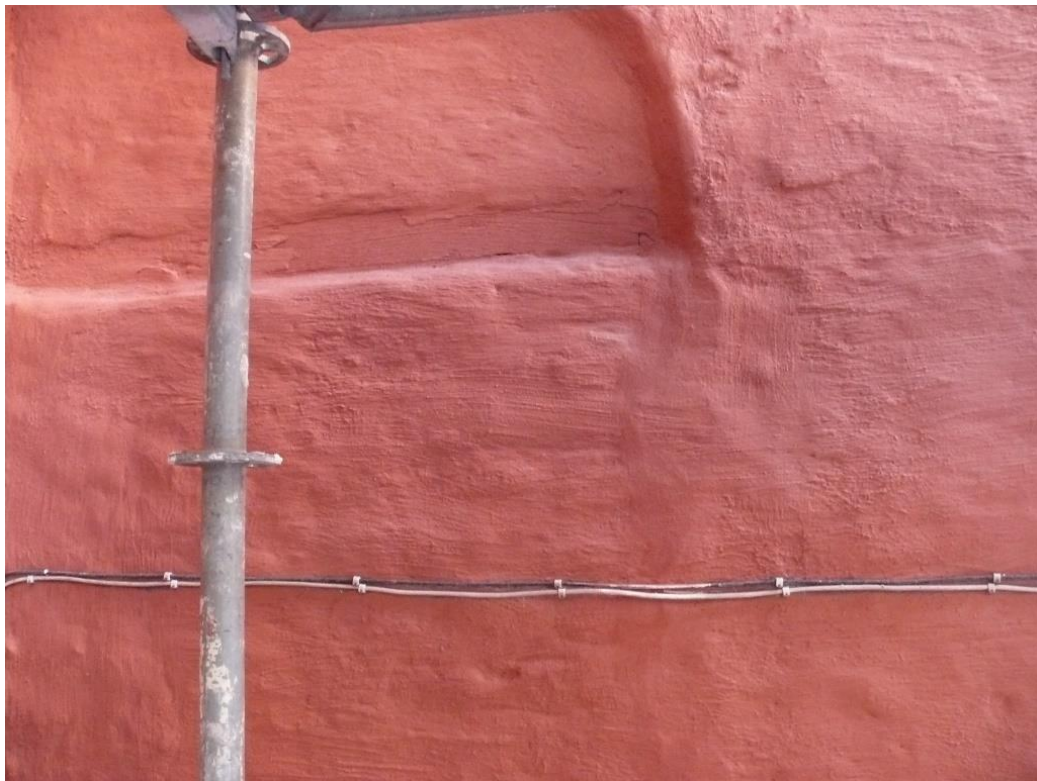
Boczna strona ryzalitu pomalowana farbą elewacyjną.
