**DOKUMENTACJA POWYKONAWCZA
PRAC KONSERWATORSKICH**

**przy drewnianym, polichromowanym stropie
z kaplicy św. Anny przy kościele św. Trójcy w Gdańsku**

Gdańsk 2023

Prace konserwatorskie prowadzone były na podniebiu empory i prospektu organowego w Kaplicy Św. Anny przy kościele p.w. Św. Trójcy w Gdańsku

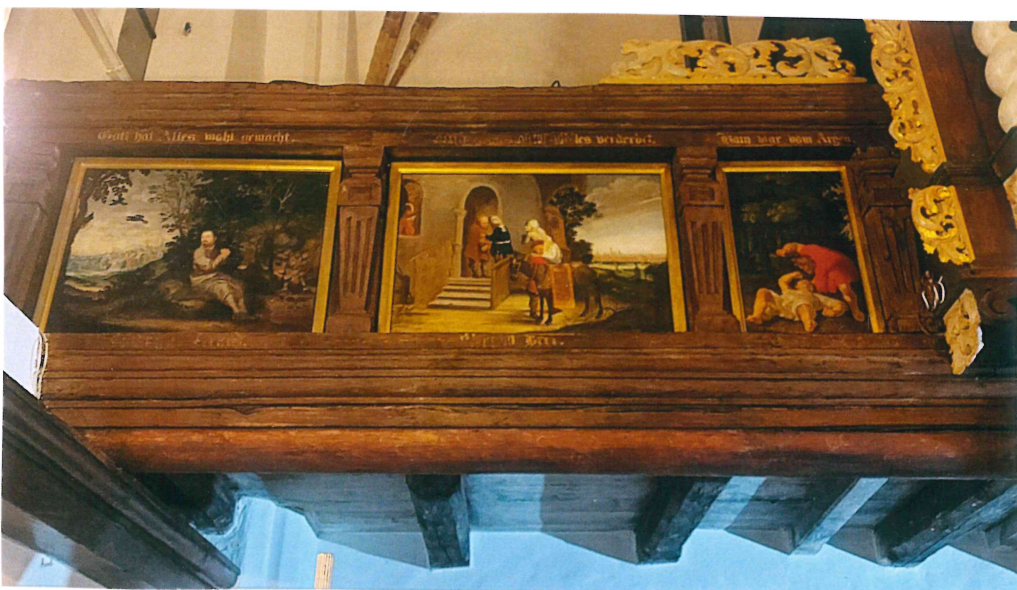
Widok podniebia empory /strop malowany/

Liczne ubytki warstwy malarskiej do drewna.

Cała kompozycja trudna fragmentami do odczytania ze względu na dużą ilość drobnych ubytków, które powodują zagubienie kompozycji.

Po zapoznaniu się z obiektem przystąpiono do oczyszczania powierzchni stropu z brudu i kurzu mechanicznie. Następnie przy pomocy preparatu Conrad umyto powierzchnie stropu chemicznie. Całość zaimpregnowano roztworem paraloidu. Przeprowadzono dezynfekcje i dezynsekcje całego stropu. Zakitowano otwory po owadach kitem do drewna. Przystąpiono do kitowania ubytków polichromii kitem kredowo klejowym. Kit zakładano w kilku warstwach w celu uzyskania równej powierzchni z oryginałem. Po wyszlifowaniu kitów przystąpiono do wykonania rysunku na stropie scalającego kompozycje.

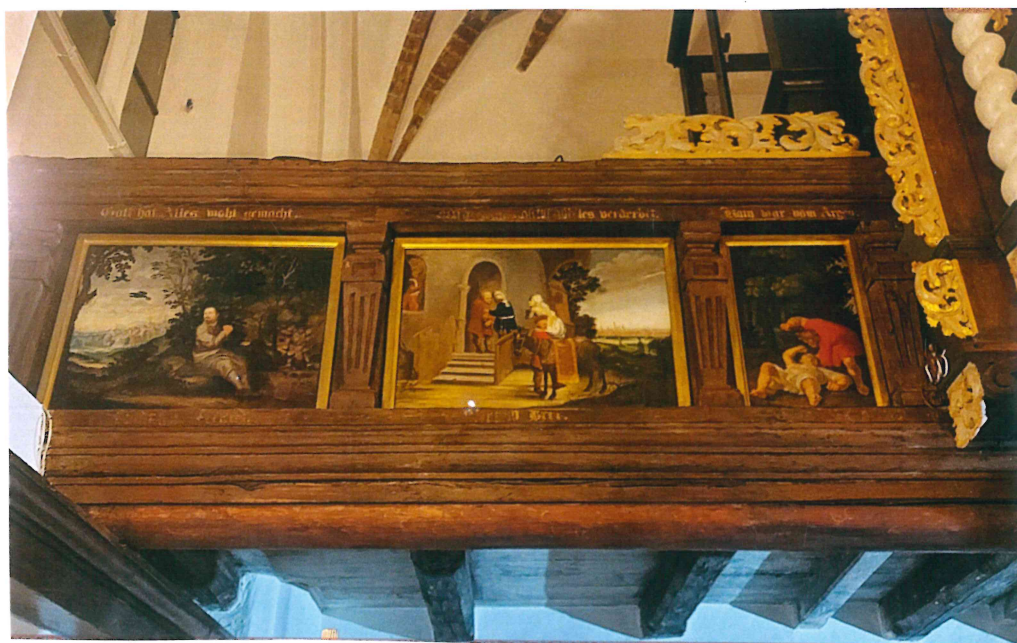
Widok podniebia empory /strop malowany/
