**POWYKONAWCZA DOKUMENTACJA PRAC KONSERWATORSKICH I  
RESTAURATORSKICH PRZY STALLACH W KOŚCIELE P.W. ŚW. MIKOŁAJA**

**W GDAŃSKU**

**Dokumentacja prac wykonanych w roku 2024 przy ¼ całości zespołu, południowo-wschodni  
fragment.**

**Gdańsk, listopad 2024**

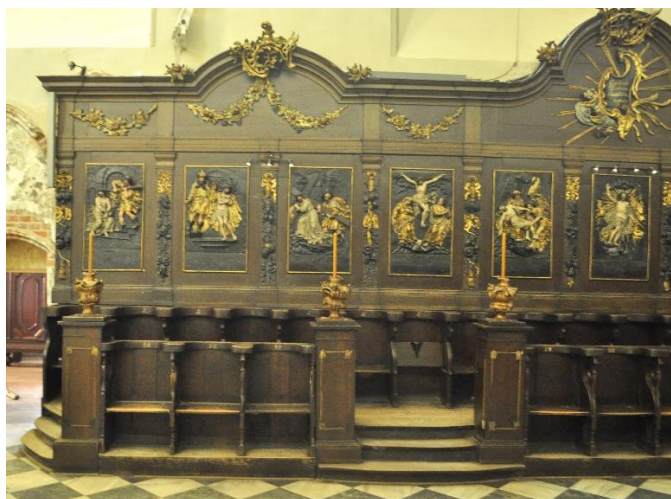
Na powyższym zdjęciu widoczny fragment stali, który poddany był pracom konserwatorskim i restauratorskim w roku 2024. Widoczne opracowanie malarskie architektury zaplecków, płaskorzeźbionych kwater oraz pozłotnicze elementów snycerskich, to efekt renowacji z końca XIX w i prawdopodobnie okresu międzywojennego.

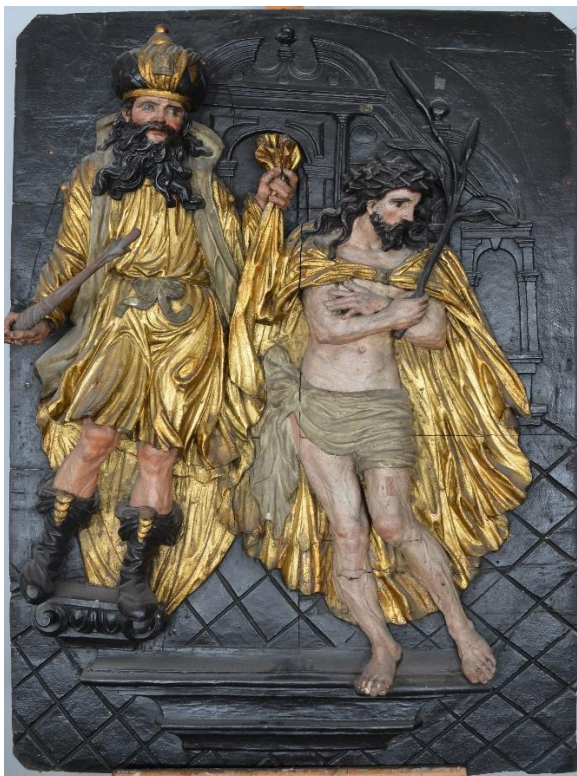
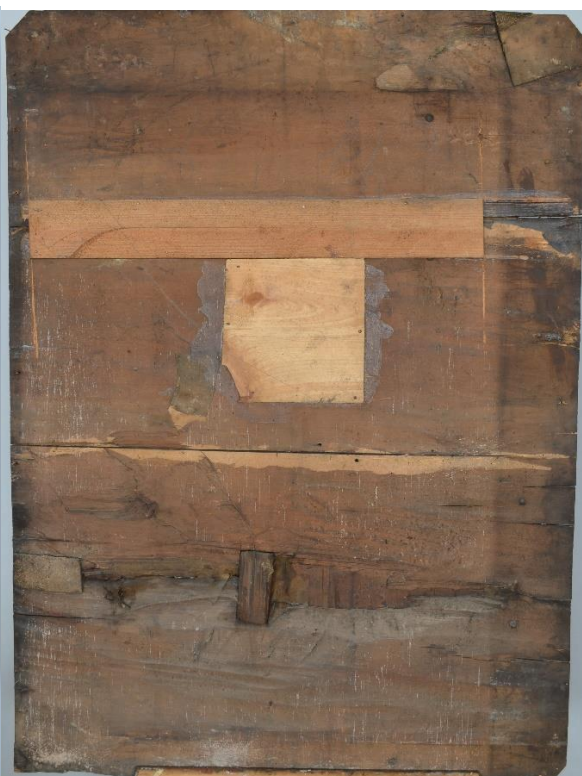
**Chrystus u Piłata** , stan przed konserwacją, rok 2024; lico i odwrocie

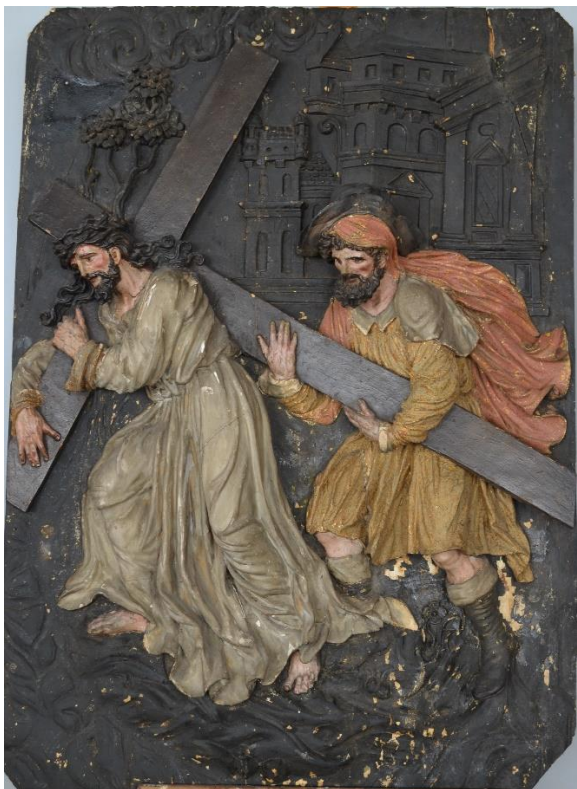
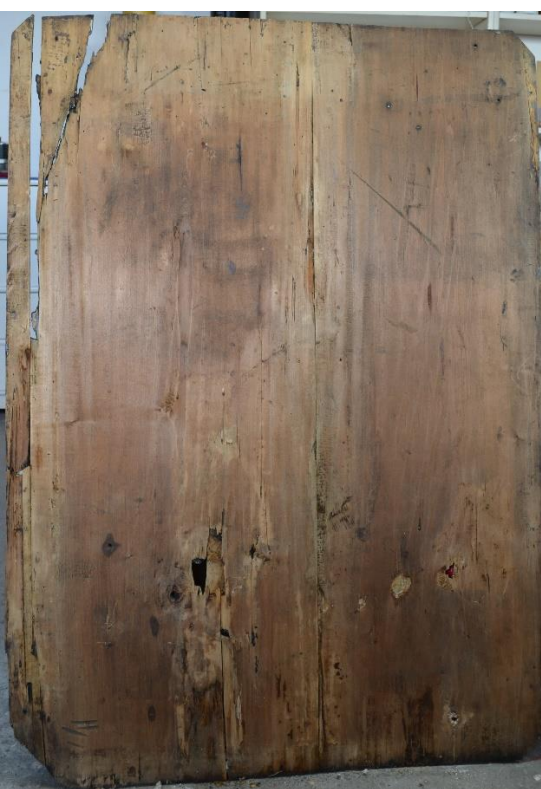
**Szymon Cyrenejczyk** , stan przed konserwacją, rok 2024, lico odwrocie -stan po usunięciu listew wzmacniających

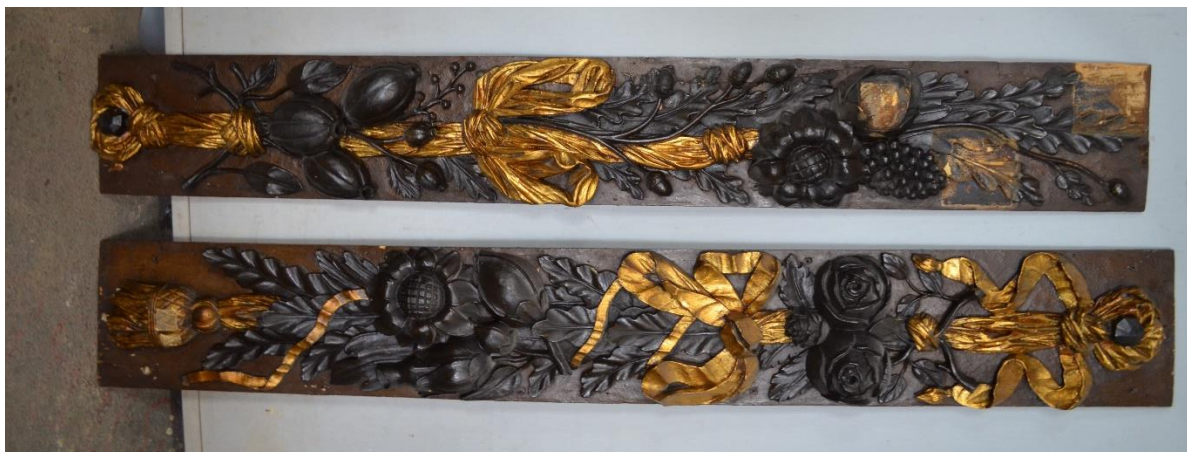
**Płaskorzeźbione pilastry:**

I warstwa chronologiczna : czerwone tło, elementy snycerskie złożone

II warstwa chronologiczna: tło czarne, elementy florystyczne szare, wstęgi i chwasty złożone

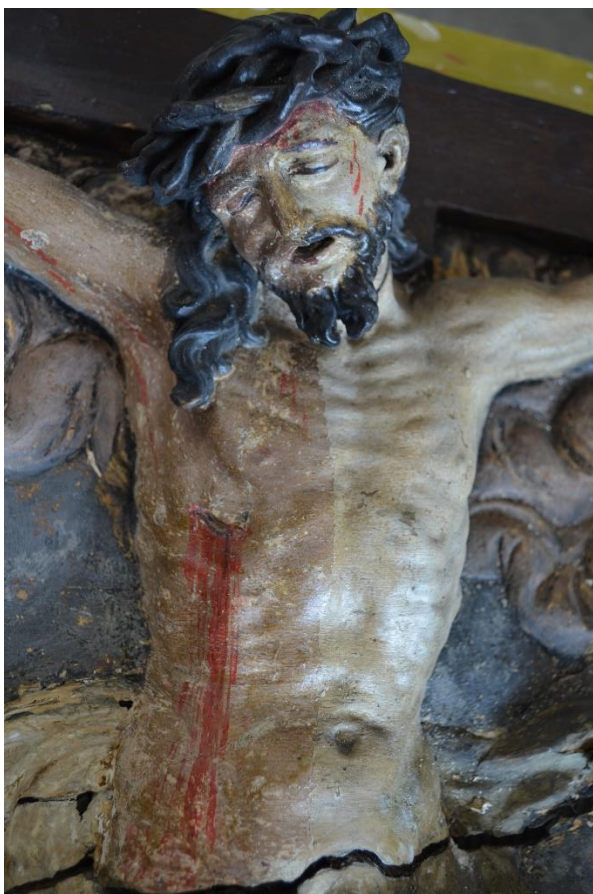
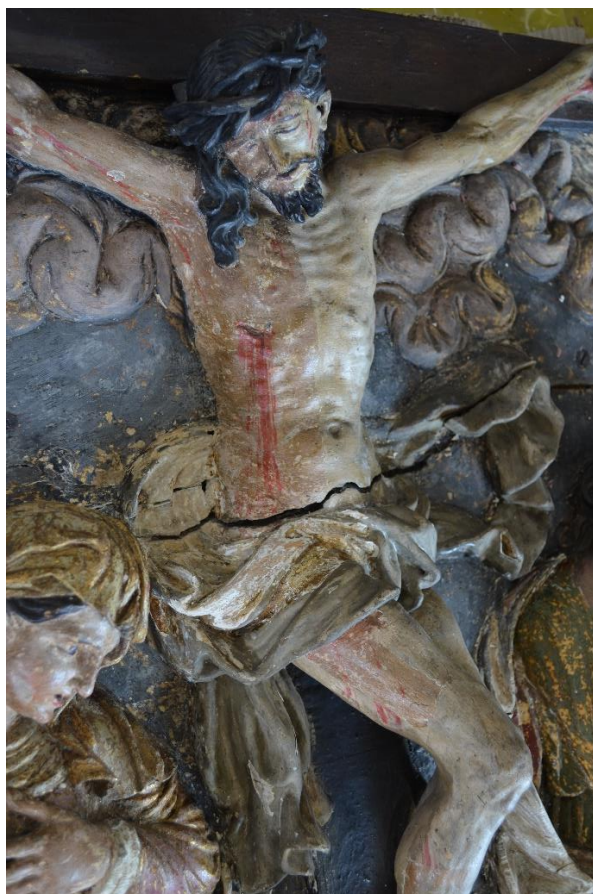
*W tej kwadracie panel został sklejony z desek ułożonych poziomo, co ujawniają poziome spękania na całej szerokości . Stan po wstępnym*

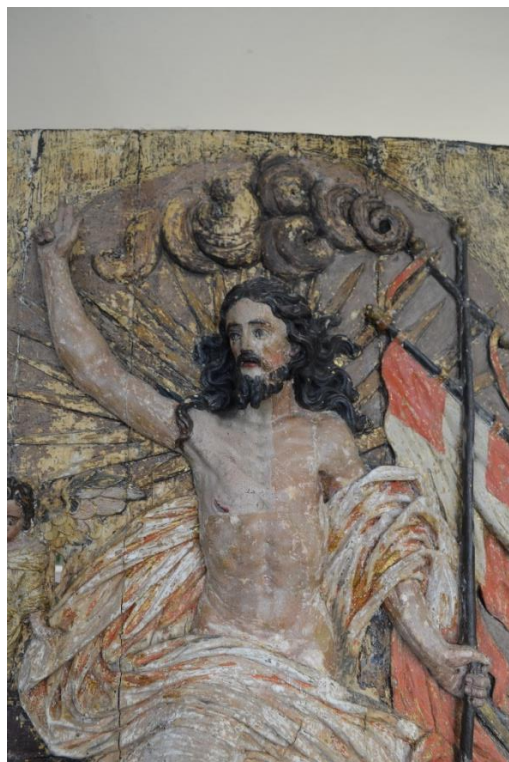
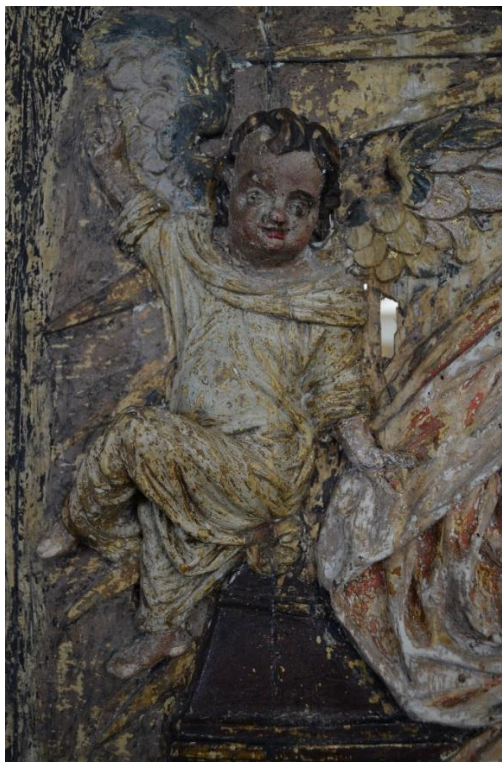
*Stan w trakcie usuwania XIX wiecznego przemalowania z torsu Chrystusa. Fragment z aniołkiem, po usunięciu przemalowań- ilustracja stopnia zniszczenia wszystkich warstw technologicznych płaskorzeźby*

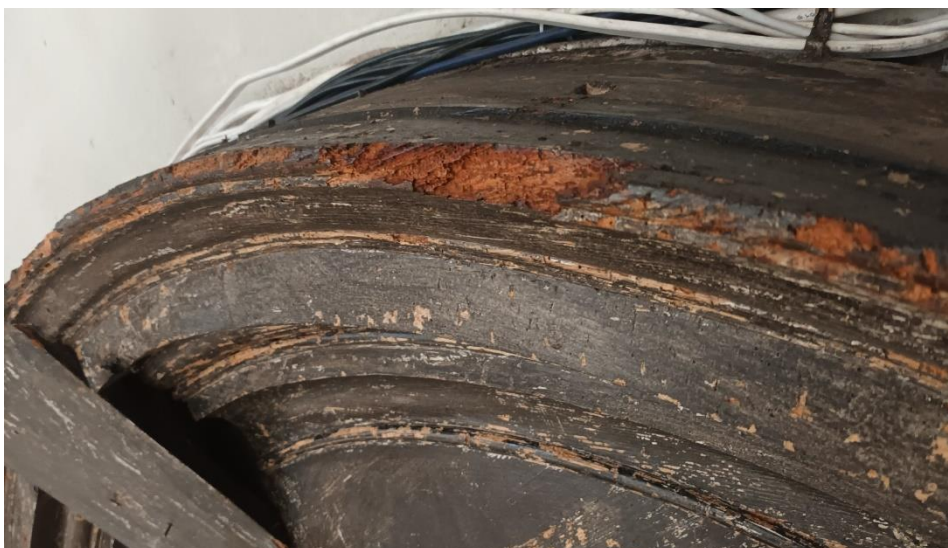
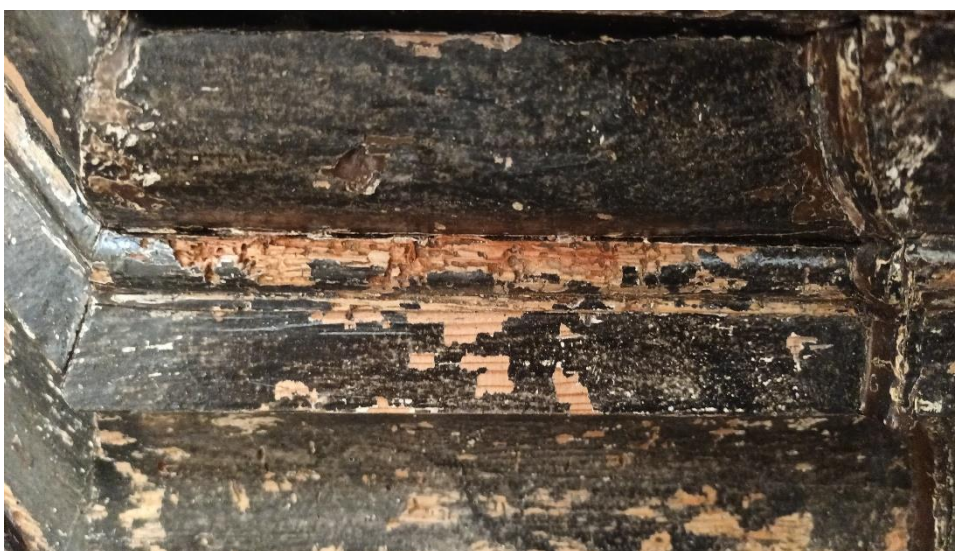
*Ilustracja stanu zachowania drewna. Elementy zniszczone przez kołatki.*

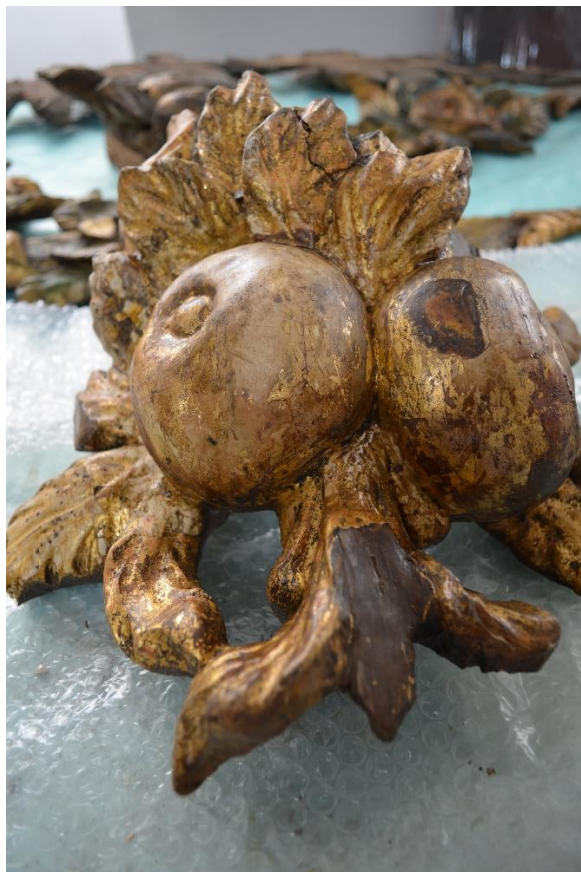
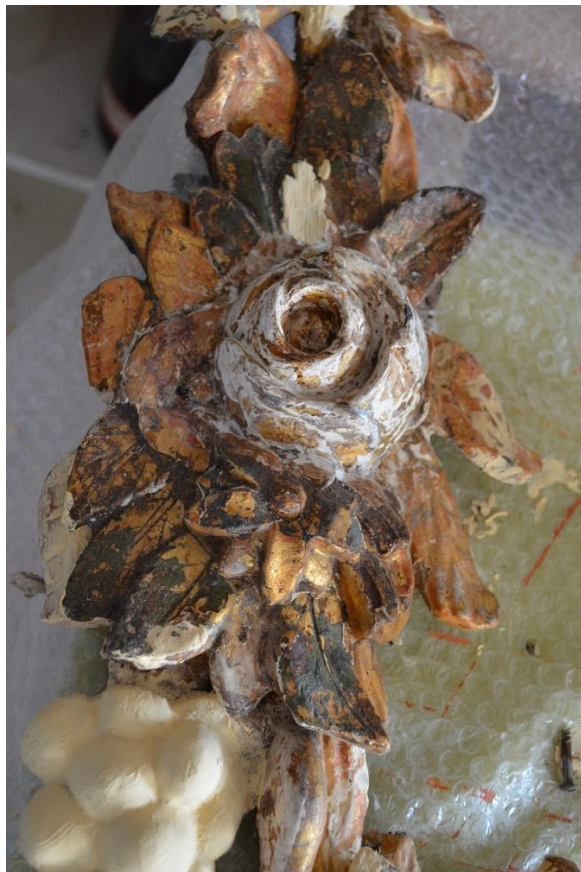
*Ornament z gzymsu koronującego (jabłka) prawdopodobnie XIX wieczne po oczyszczeniu z późniejszych, nieszlachetnych złotych folii .Na twardej zaprawie kredowo-klejowej kolejna warstwa szlagmetal. Obok girlanda kwiatowa po usunięciu warstw wtórnych. Na kwiatach widoczne relikty warstwy malarskiej*
