**DOKUMENTACJA POWYKONAWCZA**

**PRAC KONSERWATORKICH PRZY  
OŁTARZU BOCZNYM „NIEPOKALANEGO POCZĘCIA”  
Z KOŚCIOŁA P.W. ŚW. MIKOŁAJA W GDAŃSKU**

**1.1.1. Ołtarz boczny „Niepokalanego Poczęcia” z kościoła p.w. Św. Mikołaja w Gdańsku  
ul. Świętojańska 72.**

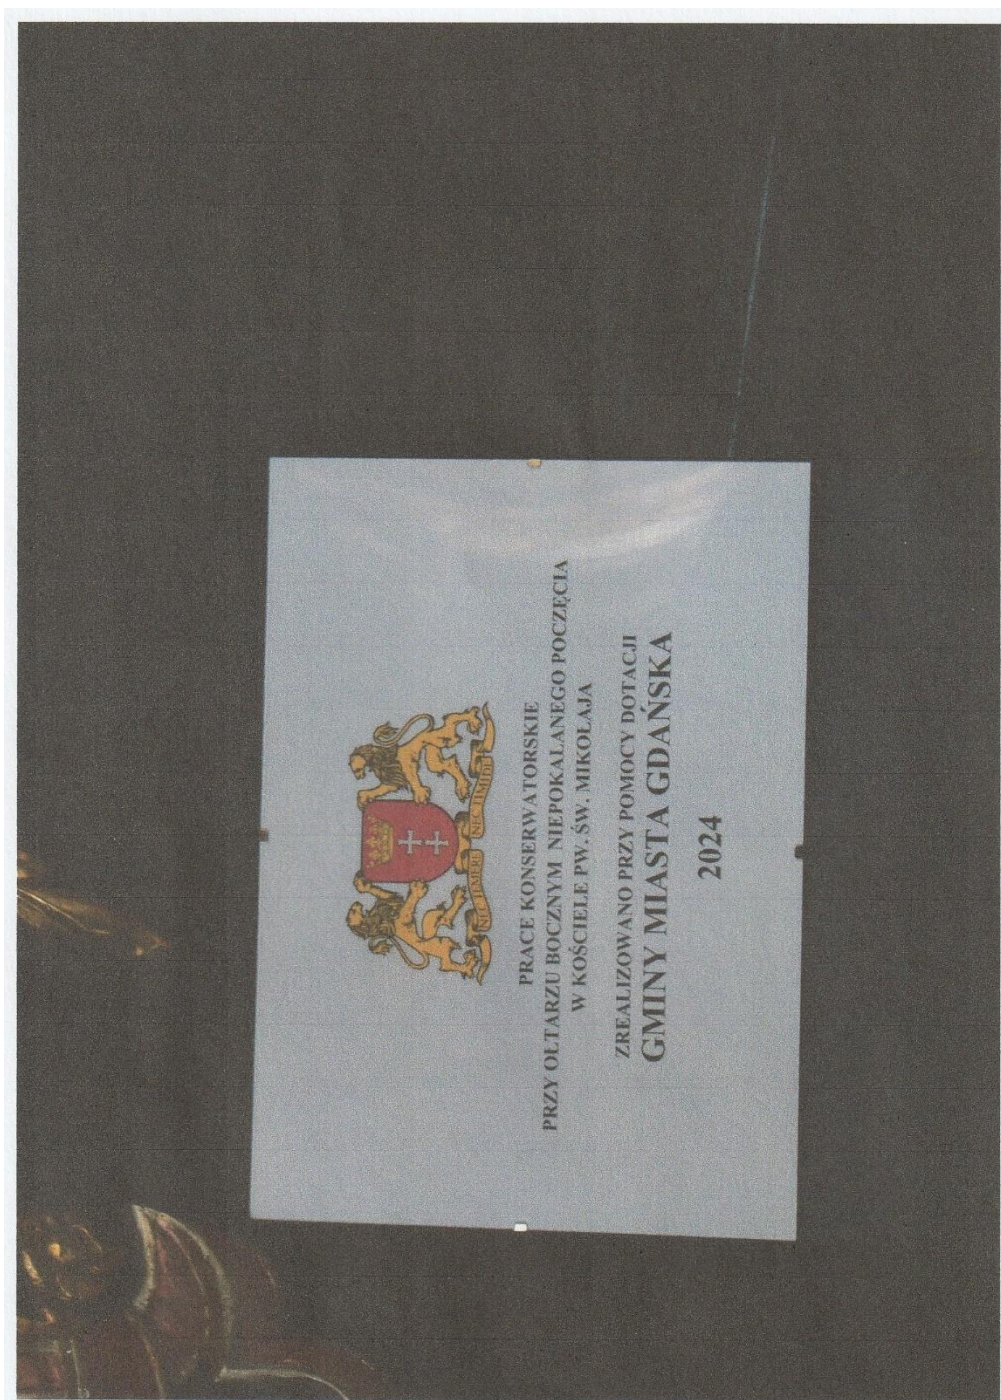
Foto.33.

Stan po konserwacji. Widoczne: widok ogólny, z wyretuszowanymi złoceniami, polichromią i laserunkami na srebrze.
