# **DOKUMENTACJA POWYKONAWCZA**

**KOŚCIÓŁ PW. BOŻEGO CIAŁA W GDAŃSKU**

**PRACE KONSERWATORSKIE PRZY MALOWIDŁACH ŚCIENNYCH**

**Gdańsk 2024**

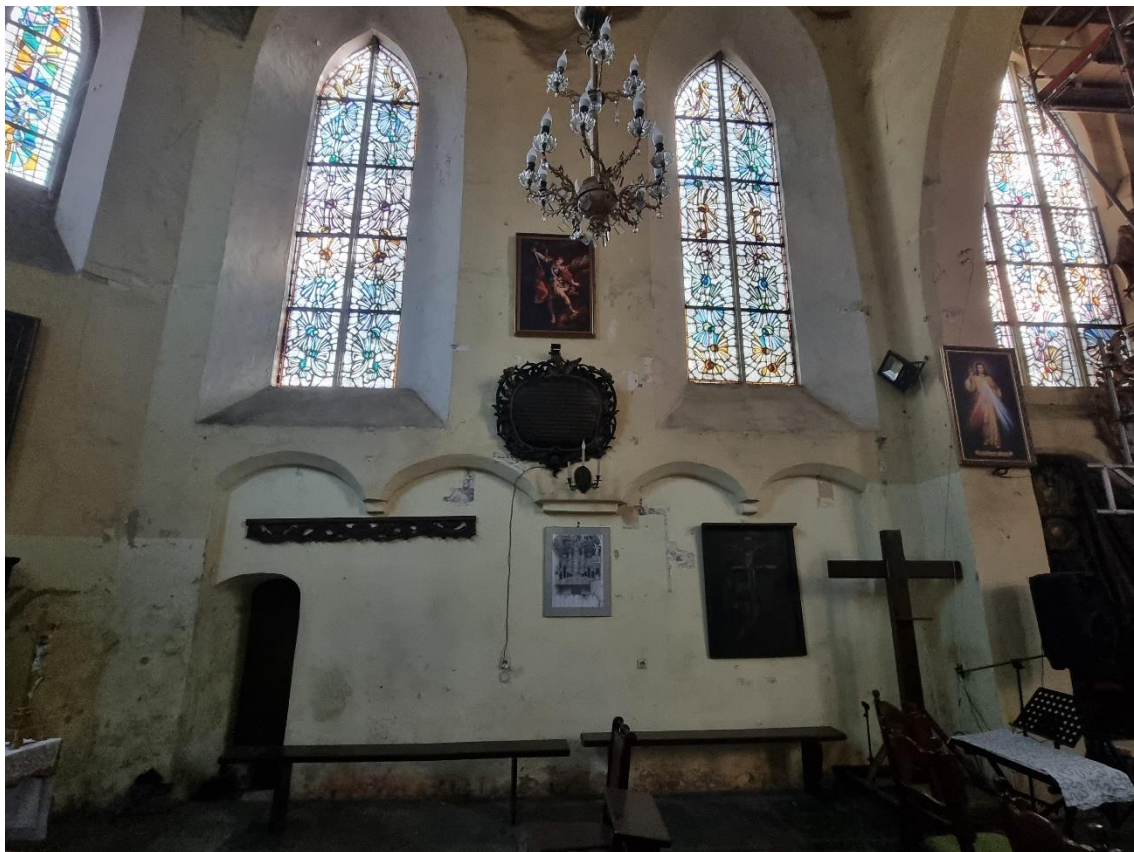
*Ilustracja 17. Gotyckie prezbiterium z fragmentami odkrywek na ścianie południowej*

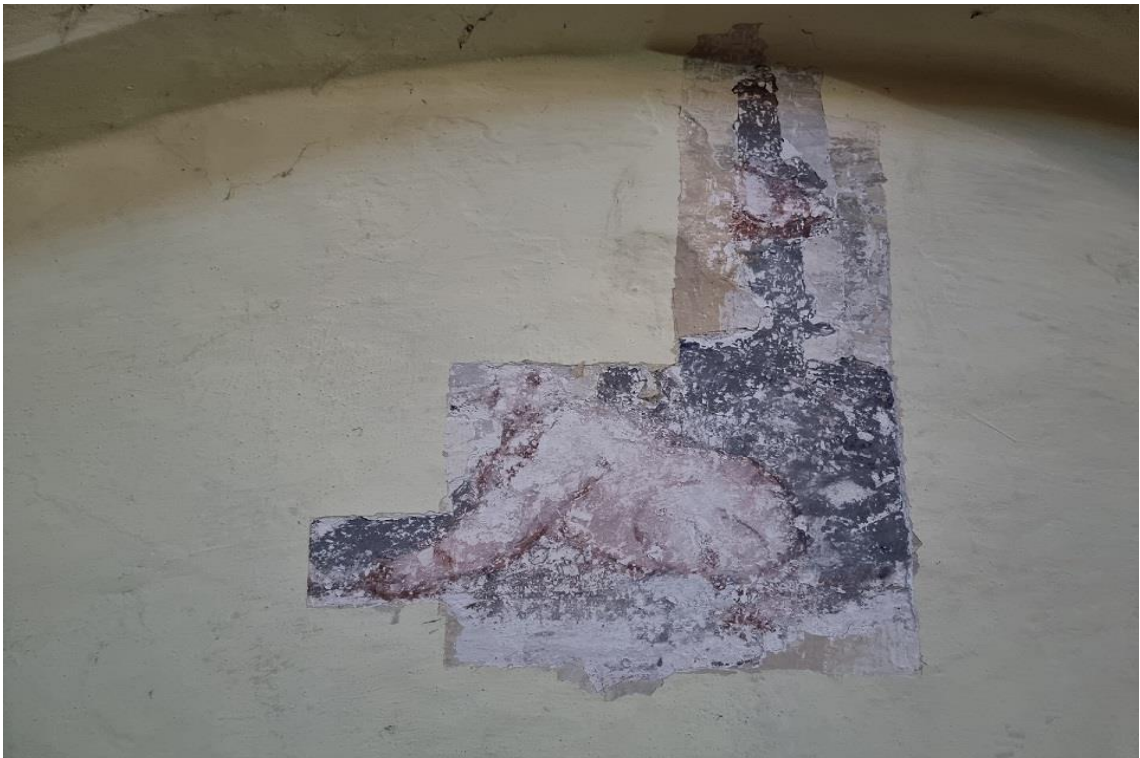
*Ilustracja 19. Odkrywka znajdująca się w drugiej niszy od wschodu, przy górnej krawędzi*

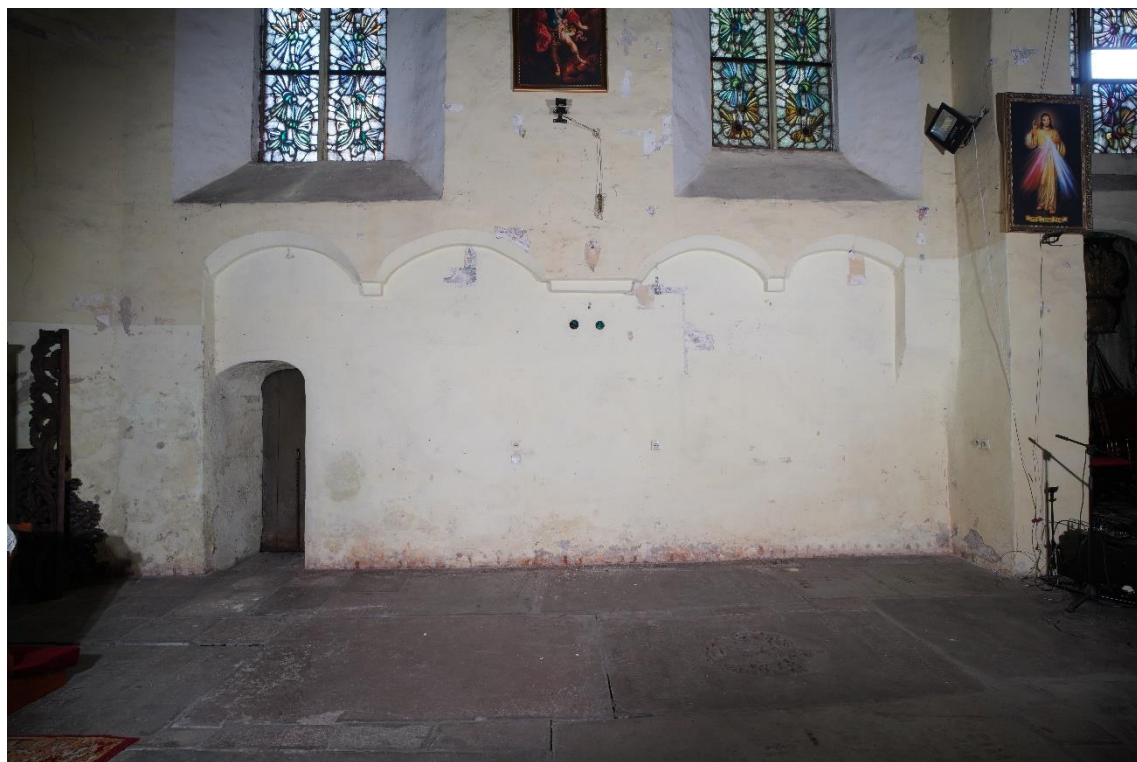
*Ilustracja 30. Ściana południowa prezbiterium po zdemontowaniu dekoracji i elementów instalacji elektrycznej*

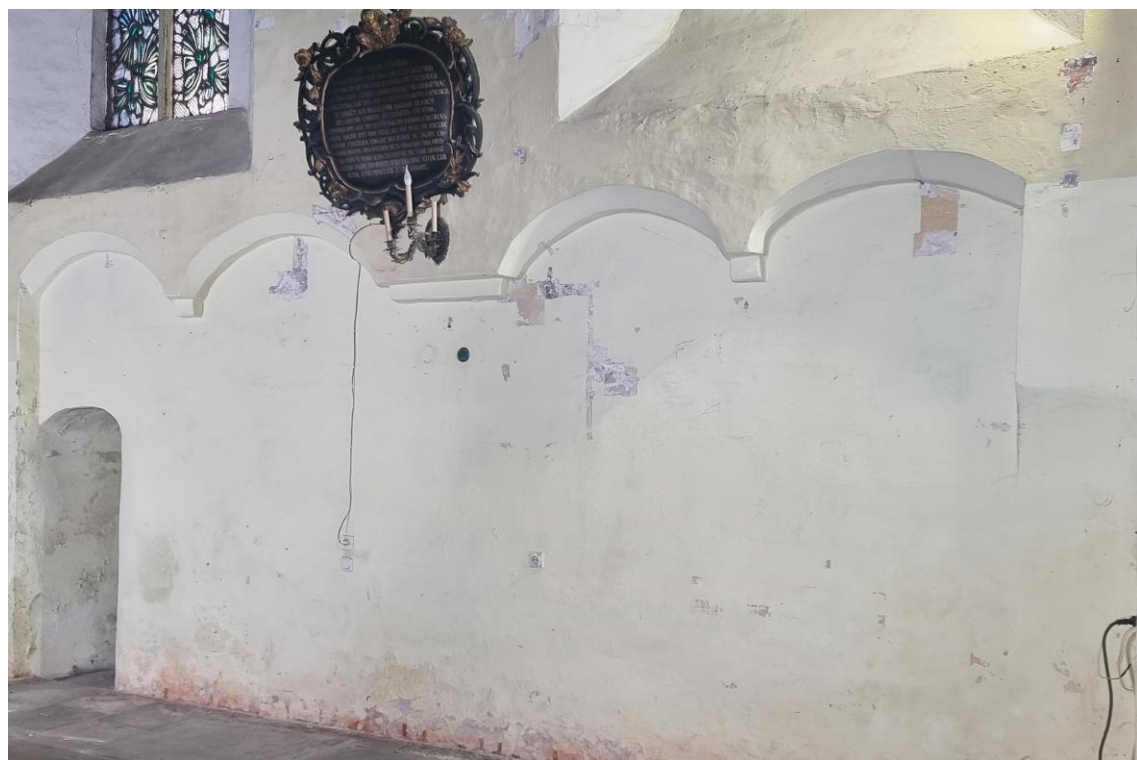
*Ilustracja 31. Ściana południowa przed pracami*
