# **DOKUMENTACJA POWYKONAWCZA**

## **REMONT DACHÓW ZESPOŁU BUDYNKÓW KLASZTORNÝCH (ETAP IV) FRAGMENT GÓRNEJ CZĘŚCI DACHU USKOKOWEGO SKRZYDŁA ZACHODNIEGO**

**Gdańskie Seminarium Duchowne**

**Gdańsk 2024**

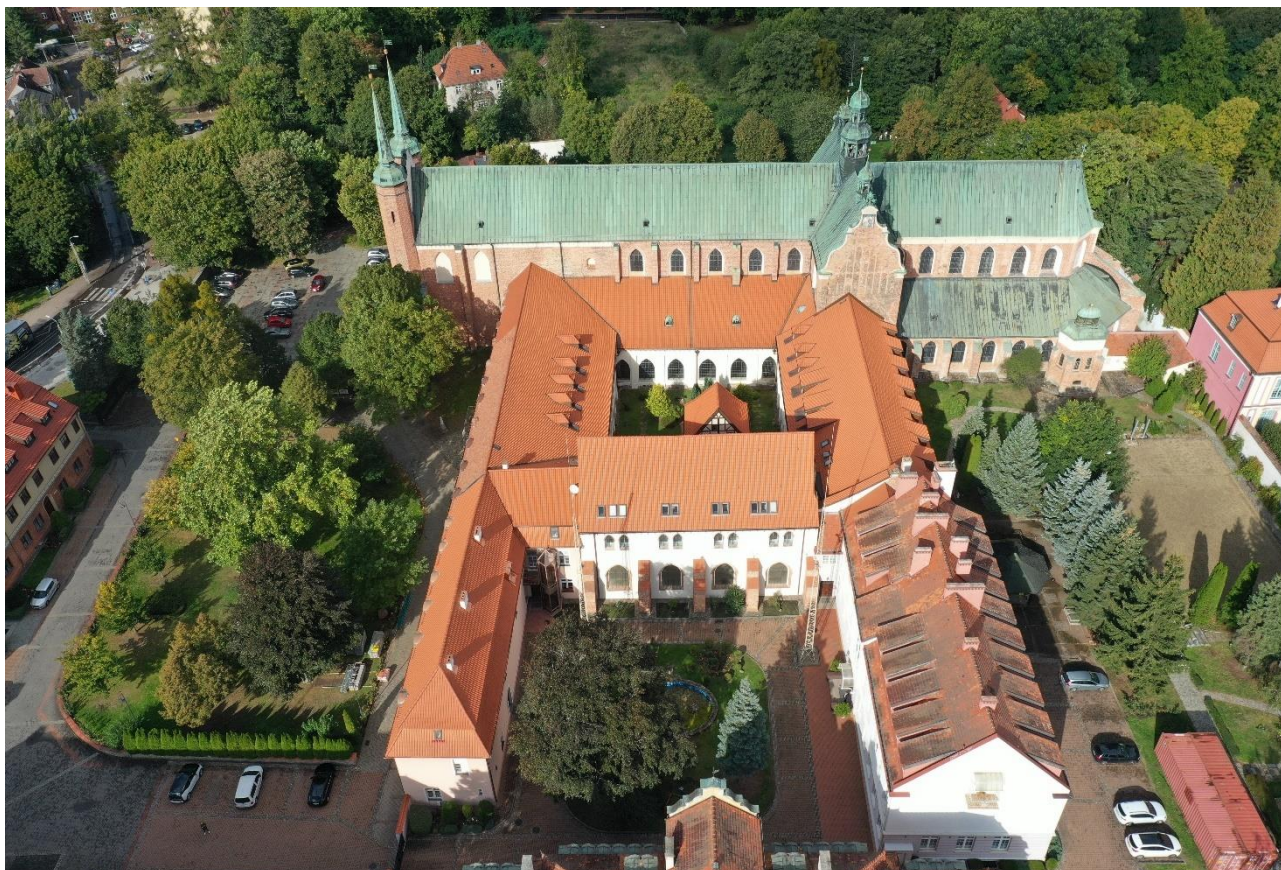
*Ilustracja 6. Gdańskie Seminarium Duchowne. Widok ogólny obiektu przed pracami*

W latach 2012 – 2019 wykonywane były doraźne naprawy pokrycia dachowego. W 2021 r. wykonano pierwszy etap ratunkowych prac remontowych dachu, który swoim zakresem objął dach skrzydła południowego, wschodniego oraz dach lawatorium. W 2022 r. zrealizowano drugi etap prac remontowych, obejmujących część dachu skrzydła północnego, część północną wschodniej połaci skrzydła zachodniego i zachodni łącznik skrzydła południowego. W 2023 r. wykonano III etap prac, który objął południową część dachu skrzydła zachodniego. Na prace uzyskano dofinansowanie z Ministerstwa Kultury i Dziedzictwa Narodowego oraz (na mniejszy zakres) Gminy Miasta Gdańska. Fragment połaci dachu objęty tegorocznym zakresem zadania dofinansowanego przez Gminę Miasta Gdańska był w bardzo złym stanie i wymagał niezwłocznego remontu. W wyniku licznych nieszczelności pokrycia, spowodowanych zsuwającymi się dachówkami oraz degradacją obróbek blacharskich, pojawiły się przecieki wody opadowej, stanowiąc poważne zagrożenie dla zabytku i jego wyposażenia. Ponadto wysuwające się i spadające dachówki mogły stanowić poważne zagrożenie dla ludzi (patrz: ilustracje 16-17). Dodatkowo, w efekcie wcześniejszych doraźnych napraw, widoczne było duże zróżnicowanie kolorystyczne pokrycia dachowego, co negatywnie wpływało na estetykę zabytku.

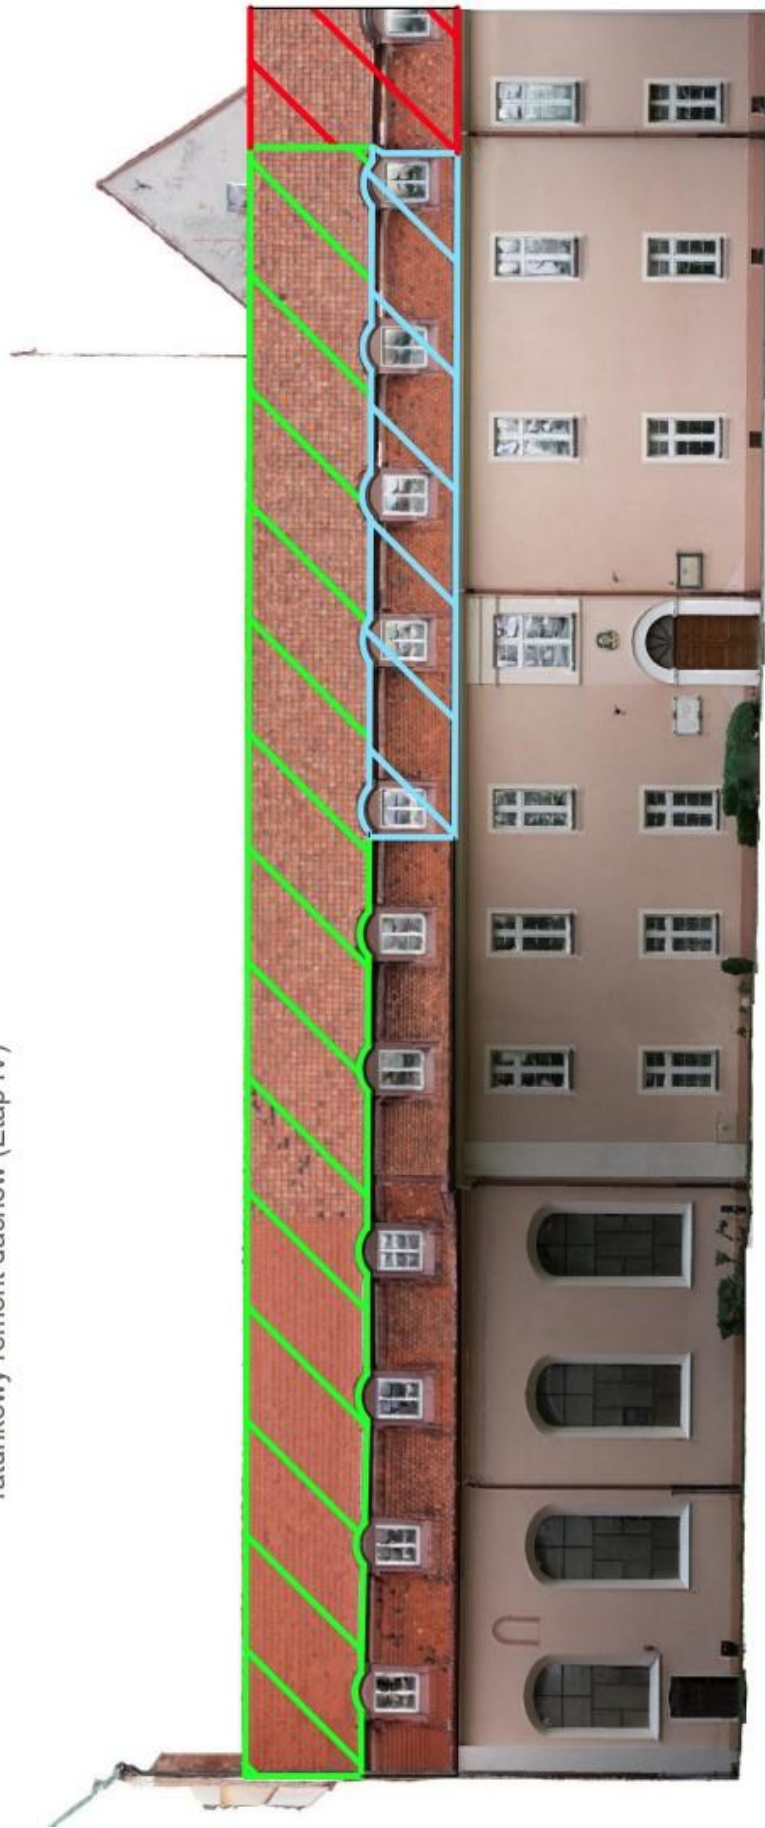
Prace wykonane w 2024 roku - zakres wykonany dzięki finansowaniu MKiDN

Prace wykonane w 2024 roku - zakres wykonany dzięki finansowaniu GMG i MKiDN

Prace wykonane w 2023 roku

- wymiana zniszczonych, zbutwiałych elementów odeskowania na nowe,
- impregnacja elementów drewnianej konstrukcji dachowej oraz odeskowania połaci preparatem oleistym,
- tymczasowe zabezpieczenie rozebranych połaci folią,
- pokrycie połaci dachu jednokrotnie membraną dachową typu Delta Maxx plus;
- ołączenie połaci kontrłatami iglastymi i łatami iglastymi, impregnowanymi ciśnieniowo,
- pokrycie powierzchni nową dachówką ceramiczną typu holenderka firmy Wienerberger (nazwa handlowa Wienerberger Cavus 13) w kolorze naturalnej czerwieni,
- wykonanie i montaż obróbek blacharskich z blachy miedzianej,
- montaż orywnowania i rur spustowych z blachy miedzianej,
- montaż instalacji odgromowej.
