# **DOKUMENTACJA POWYKONAWCZA**

## **MAŁY MŁYN W GDAŃSKU PRACE KONSERWATORSKE ZACHODNIEJ CZĘŚCI ELEWACJI PÓŁNOCNEJ WRAZ Z PRZYPORĄ**

Autor prac konserwatorskich i dokumentacji:  
mgr Tomasz Korzeniowski

**Gdańsk 2024**

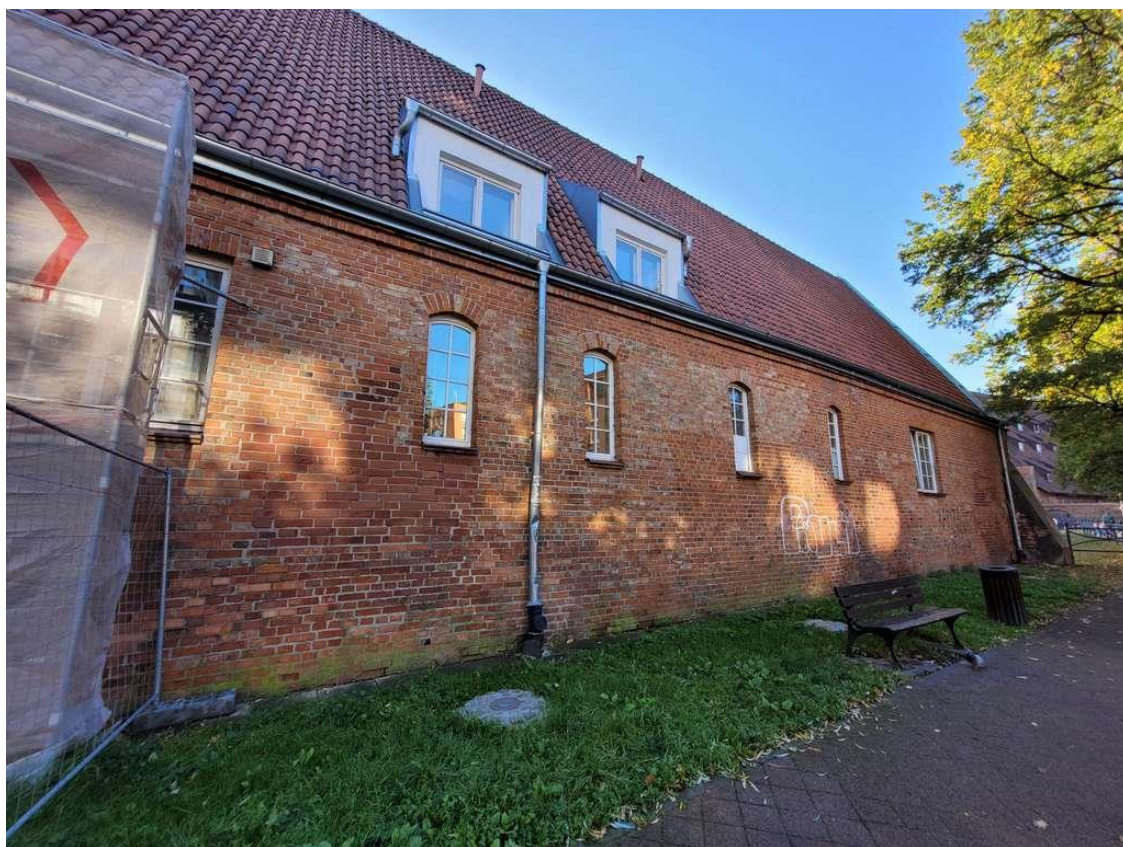
*Ilustracja 8. Zachodnia część elewacji północnej*

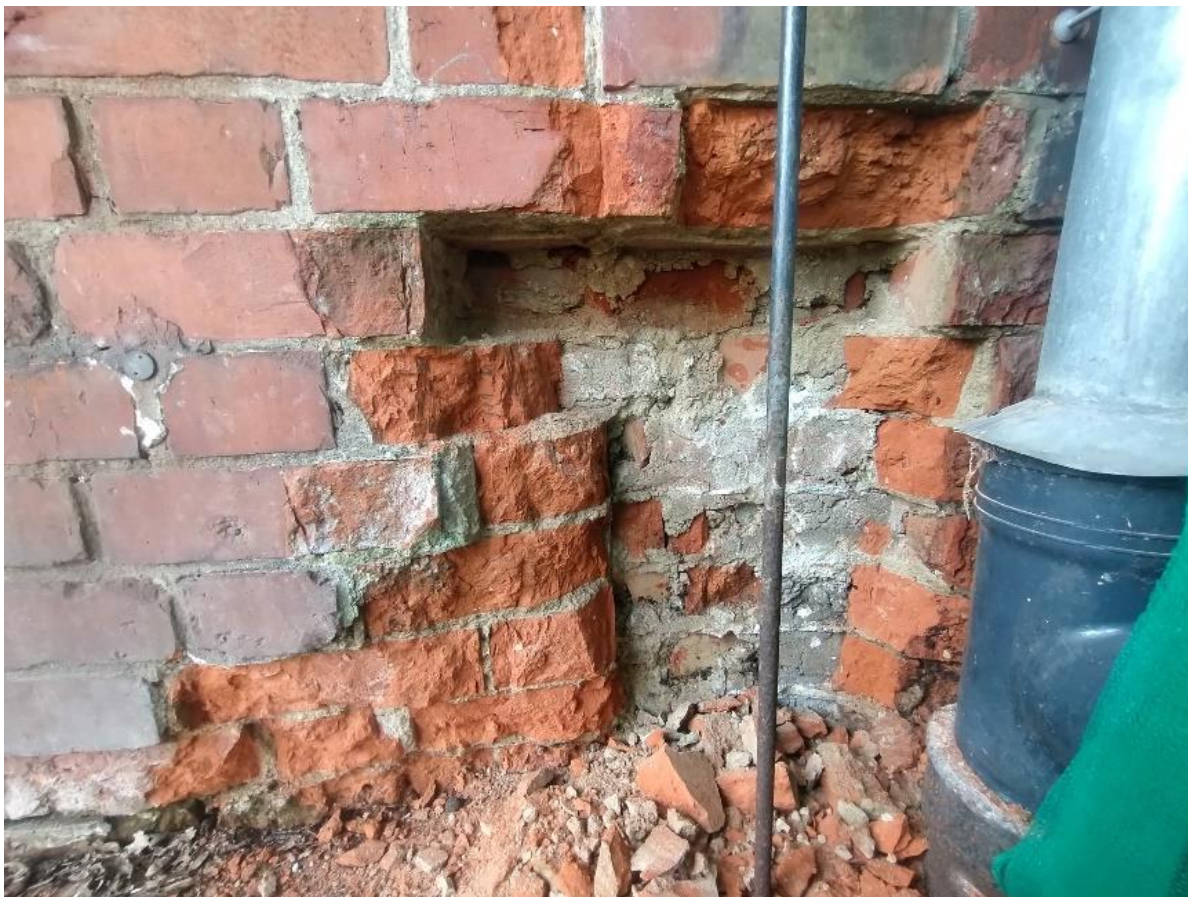
*Ilustracja 25. Przygotowanie do prac murarskich*

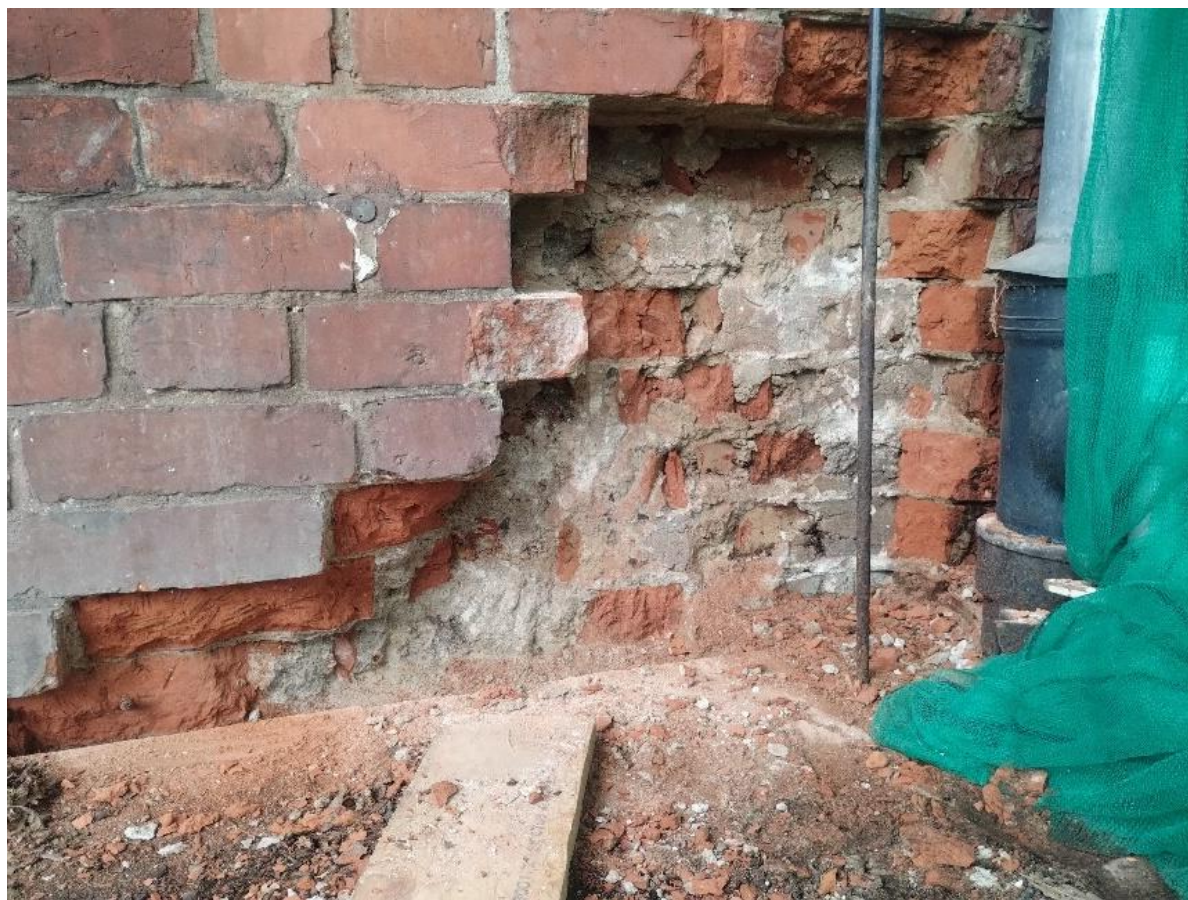
*Ilustracja 26. Przygotowanie do prac murarskich*

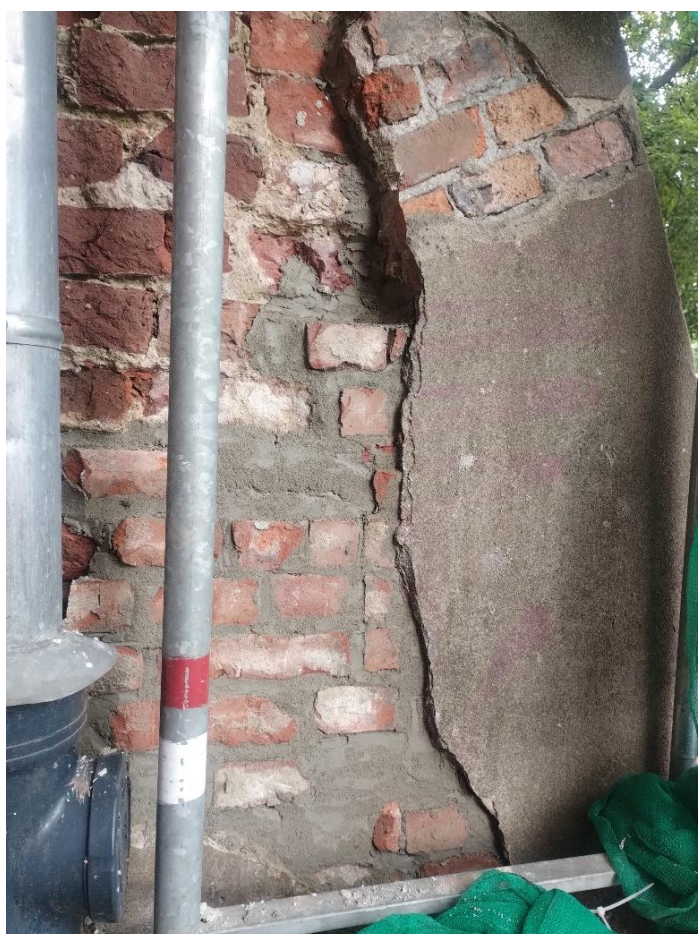
*Ilustracja 32. Przygotowanie do prac murarsko-tynkarskich w obrębie przypory*

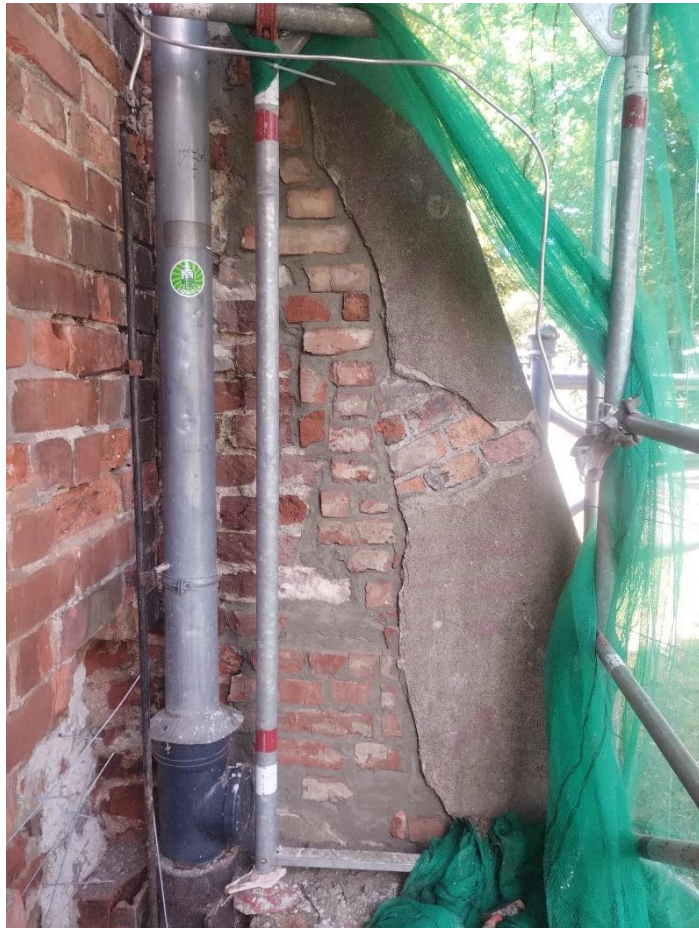
*Ilustracja 33. Prace murarsko-tynkarskie w obrębie przypory*

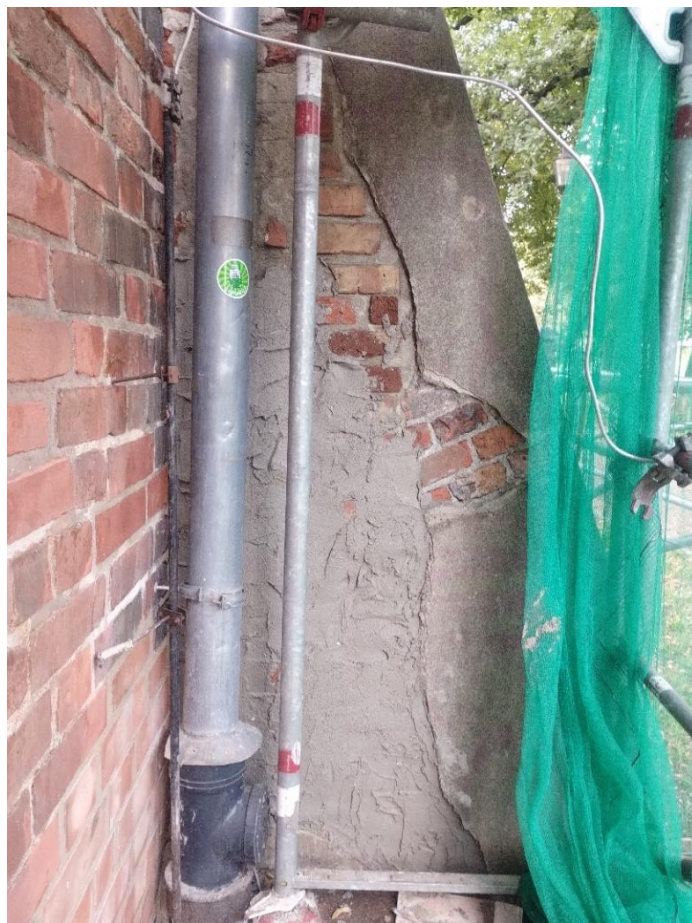
*Ilustracja 34. Prace murarsko-tynkarskie w obrębie przypory*

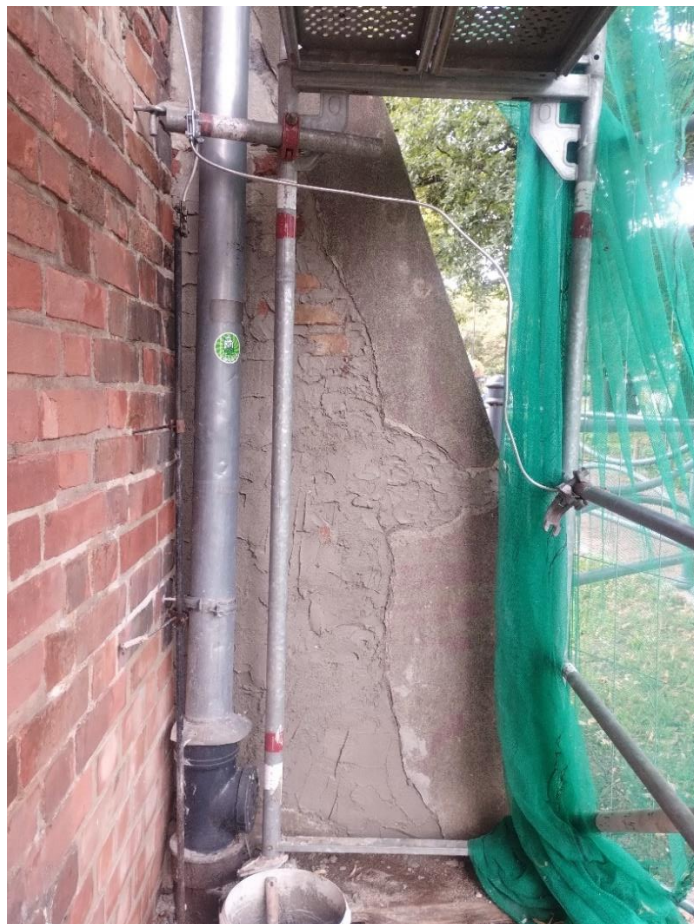
*Ilustracja 35. Prace murarsko-tynkarskie w obrębie przypory*

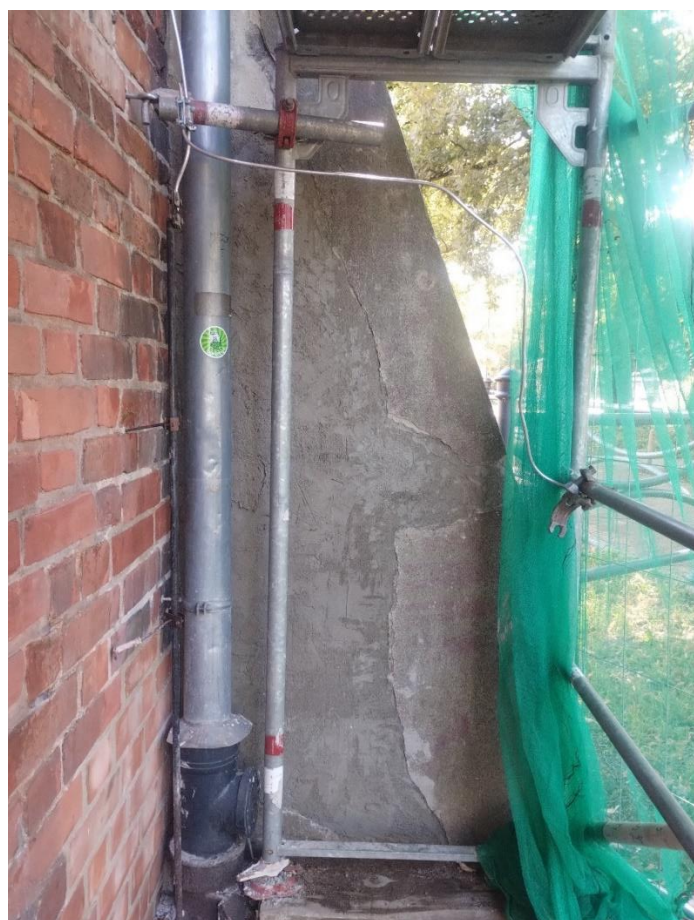
*Ilustracja 36. Prace murarsko-tynkarskie w obrębie przypory*

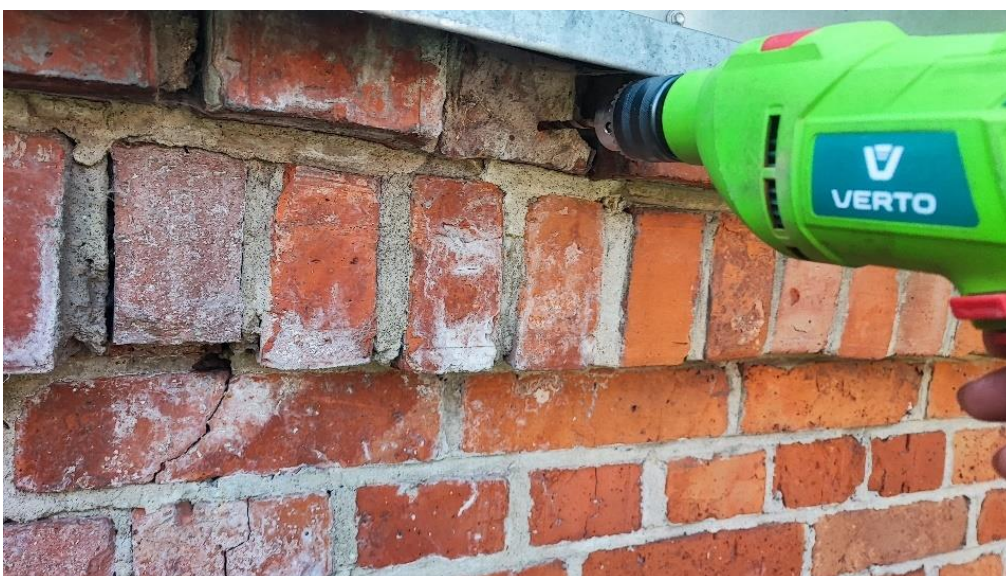
*Ilustracja 39. Nawiercanie otworów pod montaż zbrojeń*

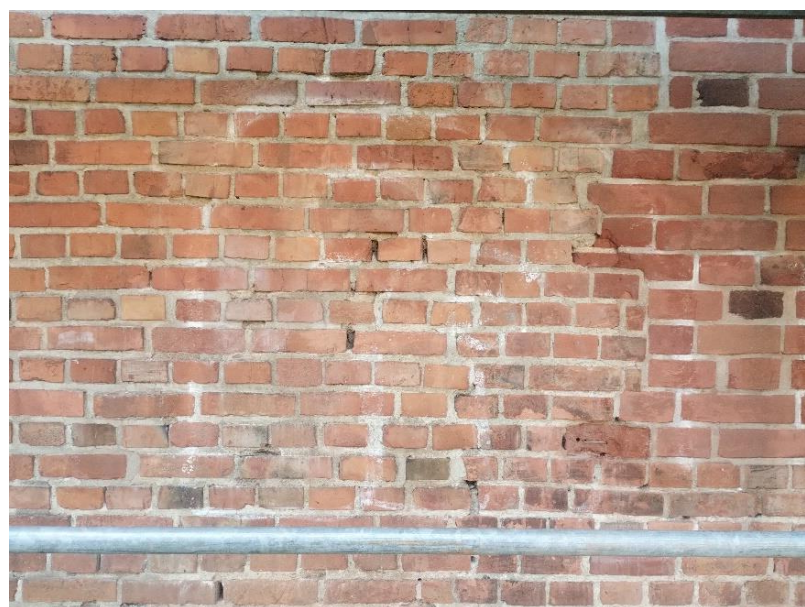
W obrębie najniższych kondygnacji elewacji północnej znaczne zniszczenia spowodowane były również aktami wandalizmu (graffiti). Tego rodzaju zanieczyszczenia wpływają negatywnie na odbiór estetyczny obiektu.

*Ilustracje 40-42. W trakcie usuwania wtórnych nawarstwień (graffiti) – kolejne etapy prac*

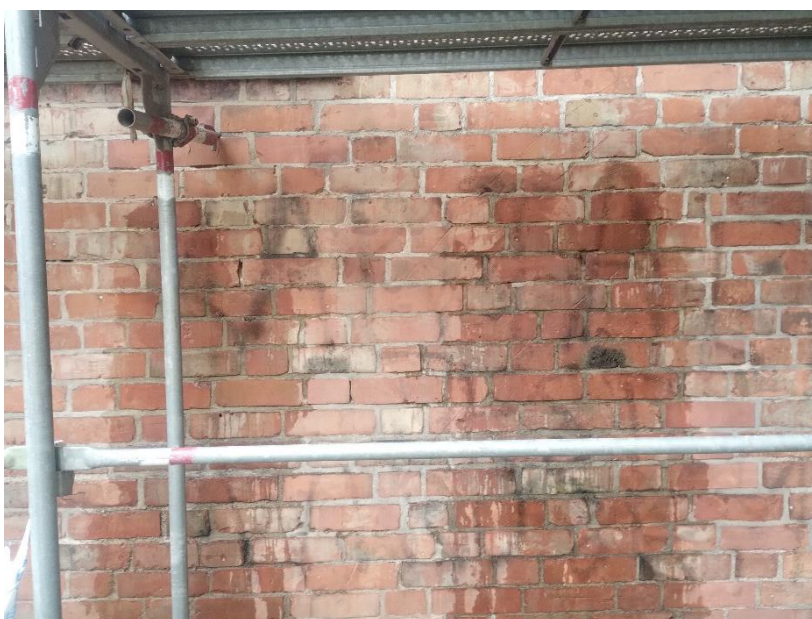
*Ilustracje 43-45. W trakcie usuwania wtórnych nawarstwień (graffiti) – kolejne etapy prac*

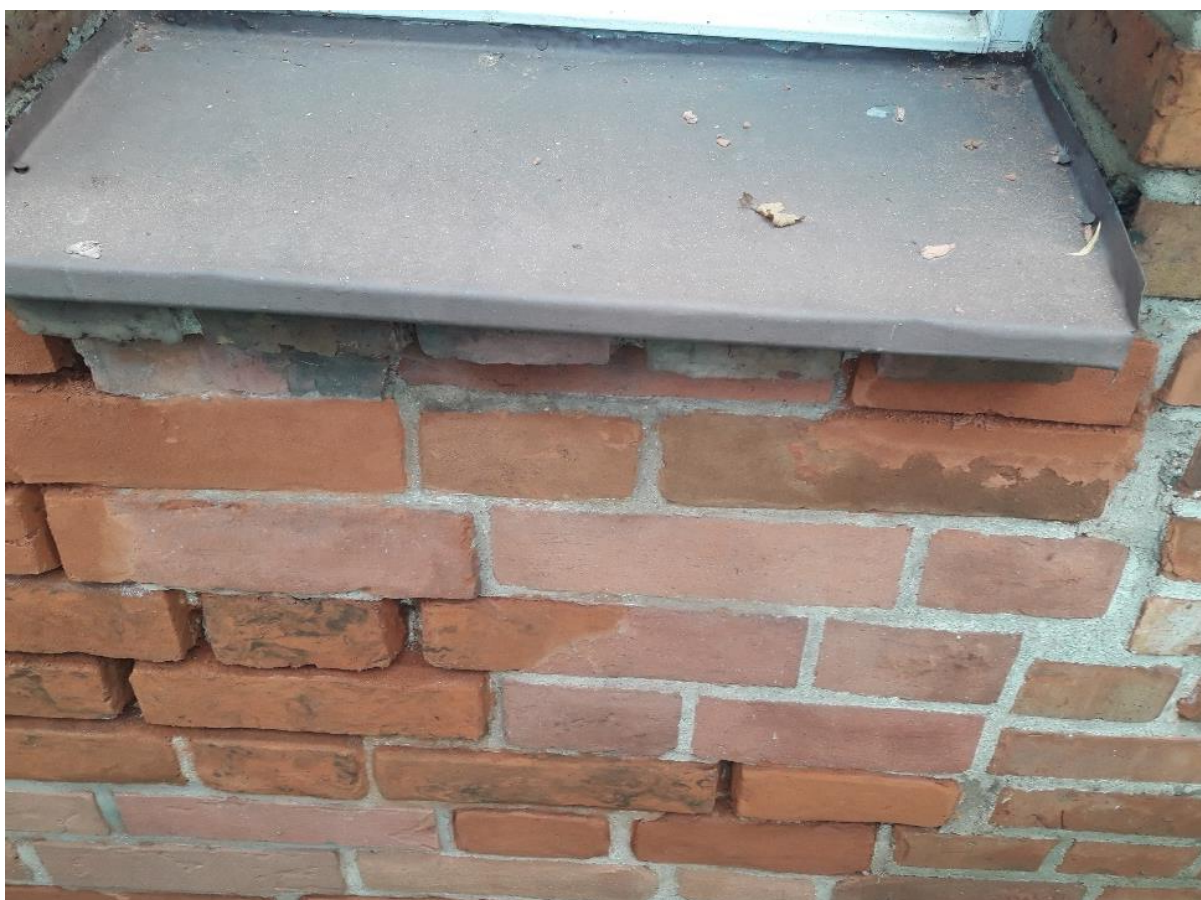
*Ilustracja 52. Uzupełnianie ubytków w cegle*

Na kolejnym etapie prac przeprowadzono zabieg wzmocnienia strukturalnego zapraw i cegieł. Preparat KSE firmy Remmers, oparty na estrach etylowych kwasu krzemowego, aplikowano na powierzchnię materiałów porowatych przy użyciu pędzla, doprowadzając do strukturalnego nasycenia. Po zakończeniu wzmocnienia oraz wysezonowaniu muru rozpoczęto prace związane z uzupełnianiem ubytków zaprawami barwionymi w masie, a także prace murarsko-tynkarskie (także na przyporze w narożniku północno-zachodnim zabytku). Podczas prac murarskich i tynkarskich wykorzystano zaprawę Optolith Optosan TrassMortel z dodatkiem płukanego piasku. Uzupełnienia ubytków cegieł nakładano na uprzednio przygotowane zbrojenia wykonane z drutu aluminiowego lub ze stali nierdzewnej, w zależności od rodzaju i wielkości ubytku. Zbrojenie wklejono w materiał ceramiczny na żywicę epoksydową Epidian 5 z utwardzaczem Z-1. Do uzupełnienia ubytków w ceglach oraz kamieniu wykorzystano zaprawę mineralną Restauriermortel firmy Remmers. W przypadku ubytków w obrębie spoin wykorzystano zaprawę Fugenmortel TK firmy Remmers.

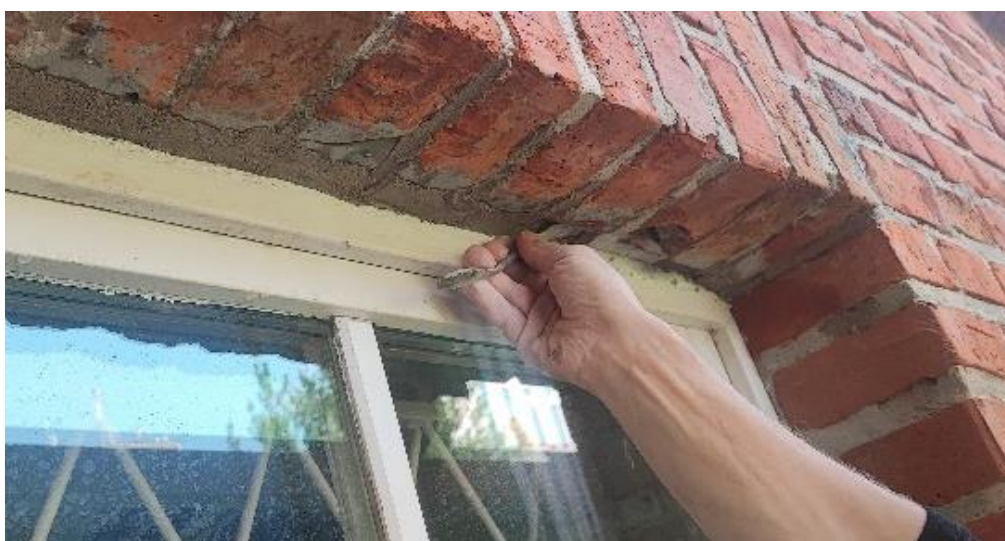
*Ilustracja 57. Uzupełnianie ubytków zaprawy w spoinach*

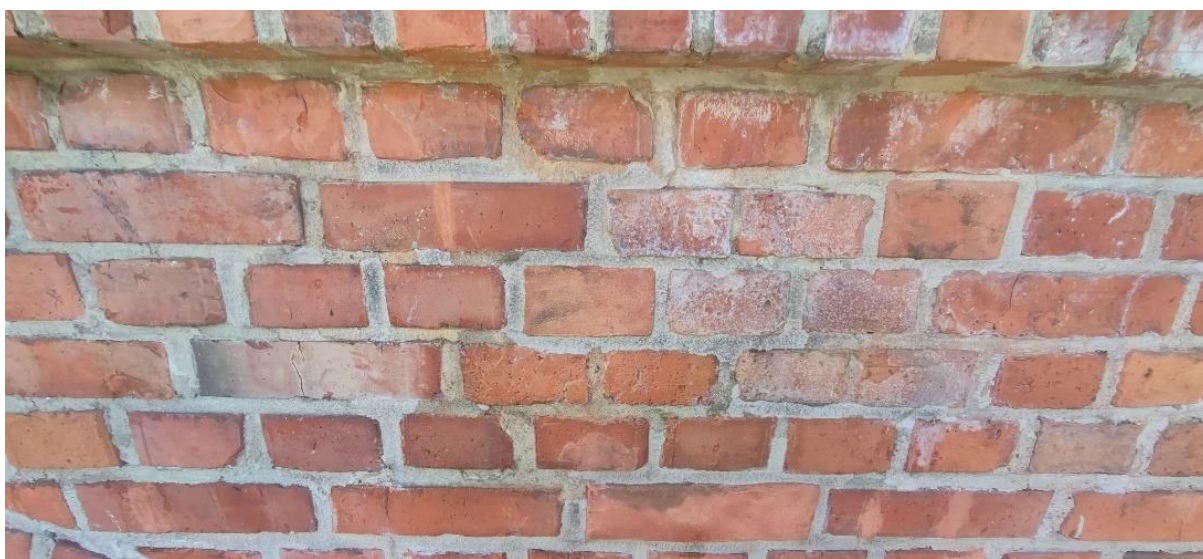
*Ilustracje 62-63. Scalanie kolorystyczne uzupełnionych spoin: przed i po*

Na końcowym etapie prac przeprowadzono scalenie kolorystyczne, ujednolicające i osłabiające różnice walorowe laserunkowymi farbami nietworzącymi powłok (Restauro Lasur i Restauro-Fixativ firmy KEIM). Po zakończeniu prac konserwatorskich wykonano dokumentację fotograficzną.

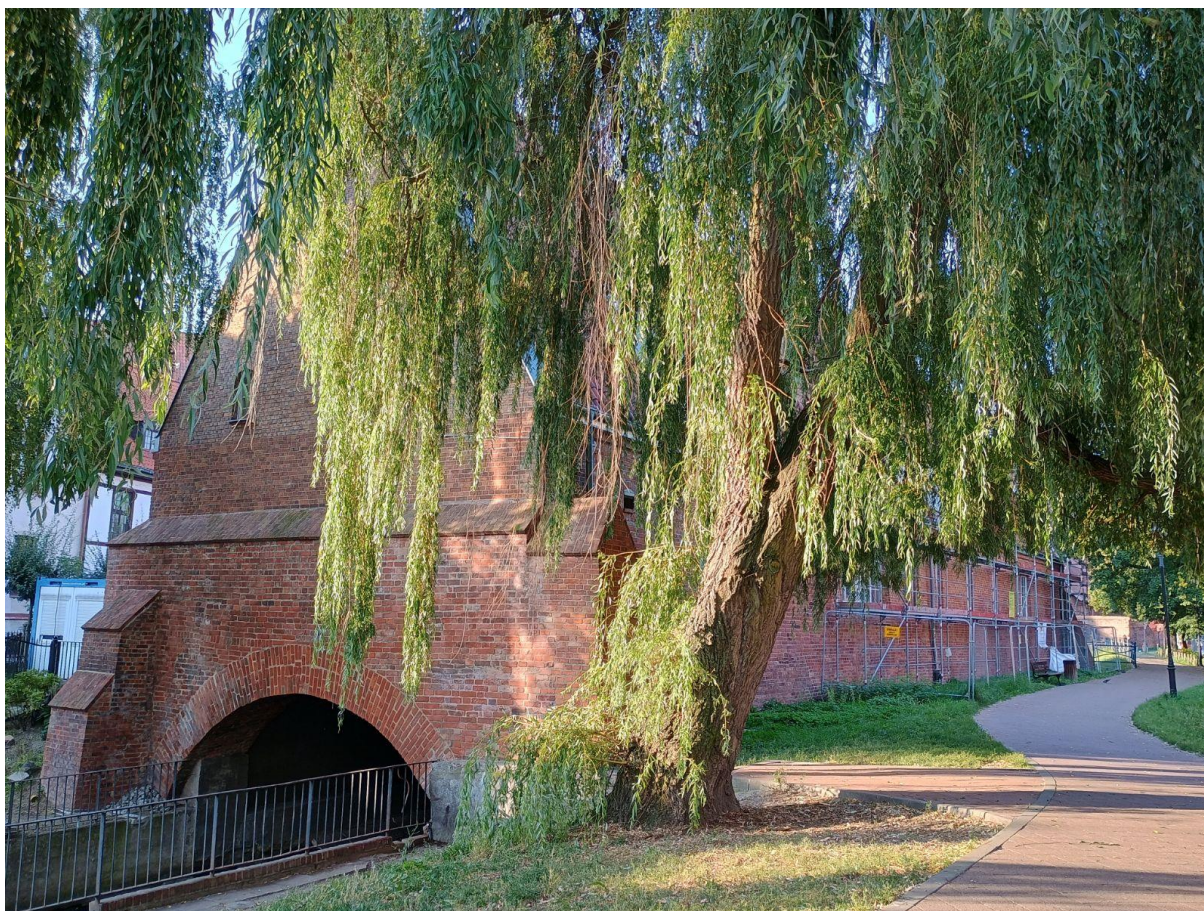
*Ilustracja 70. Widok ogólny obiektu po pracach konserwatorskich*

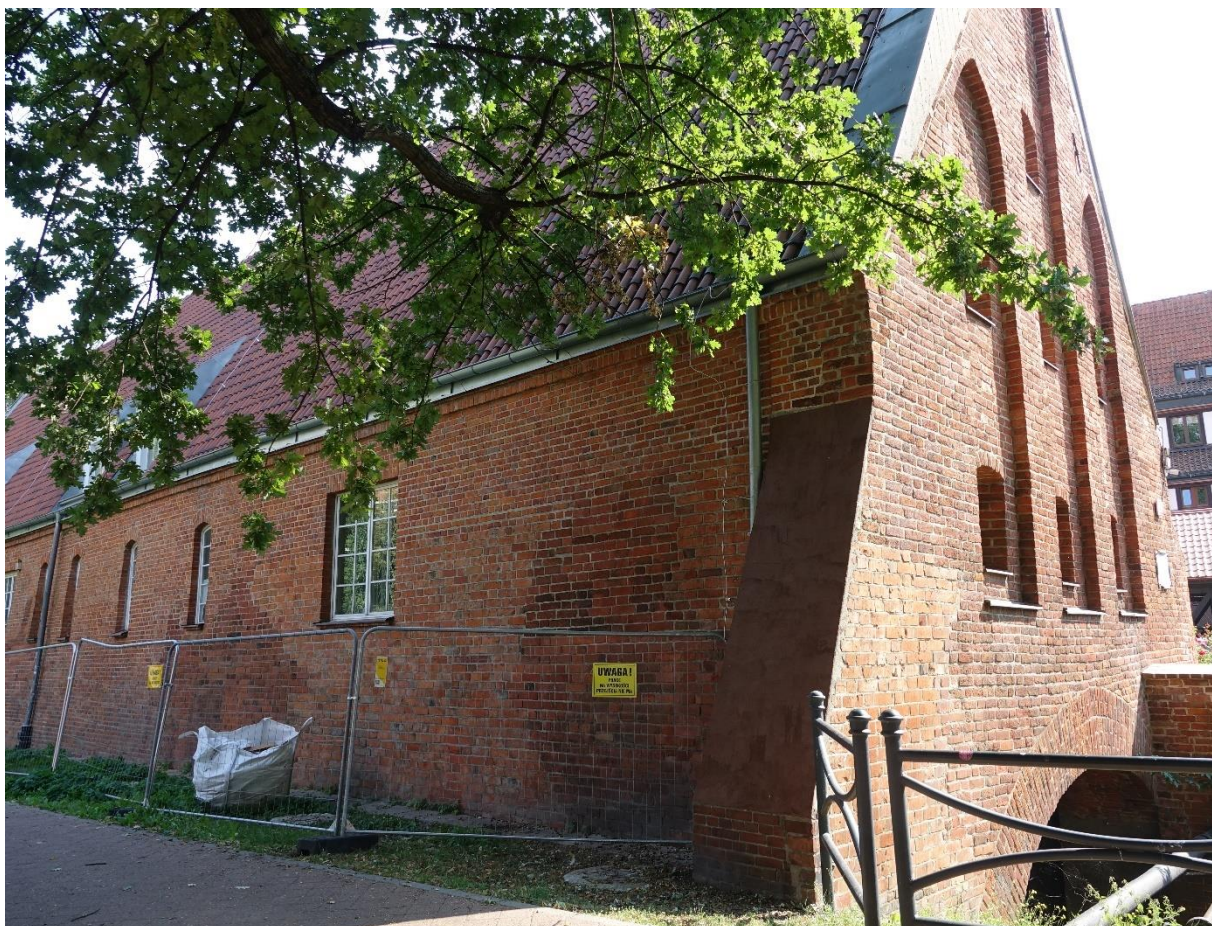
*Ilustracja 71. Zachodnia część elewacji północnej*

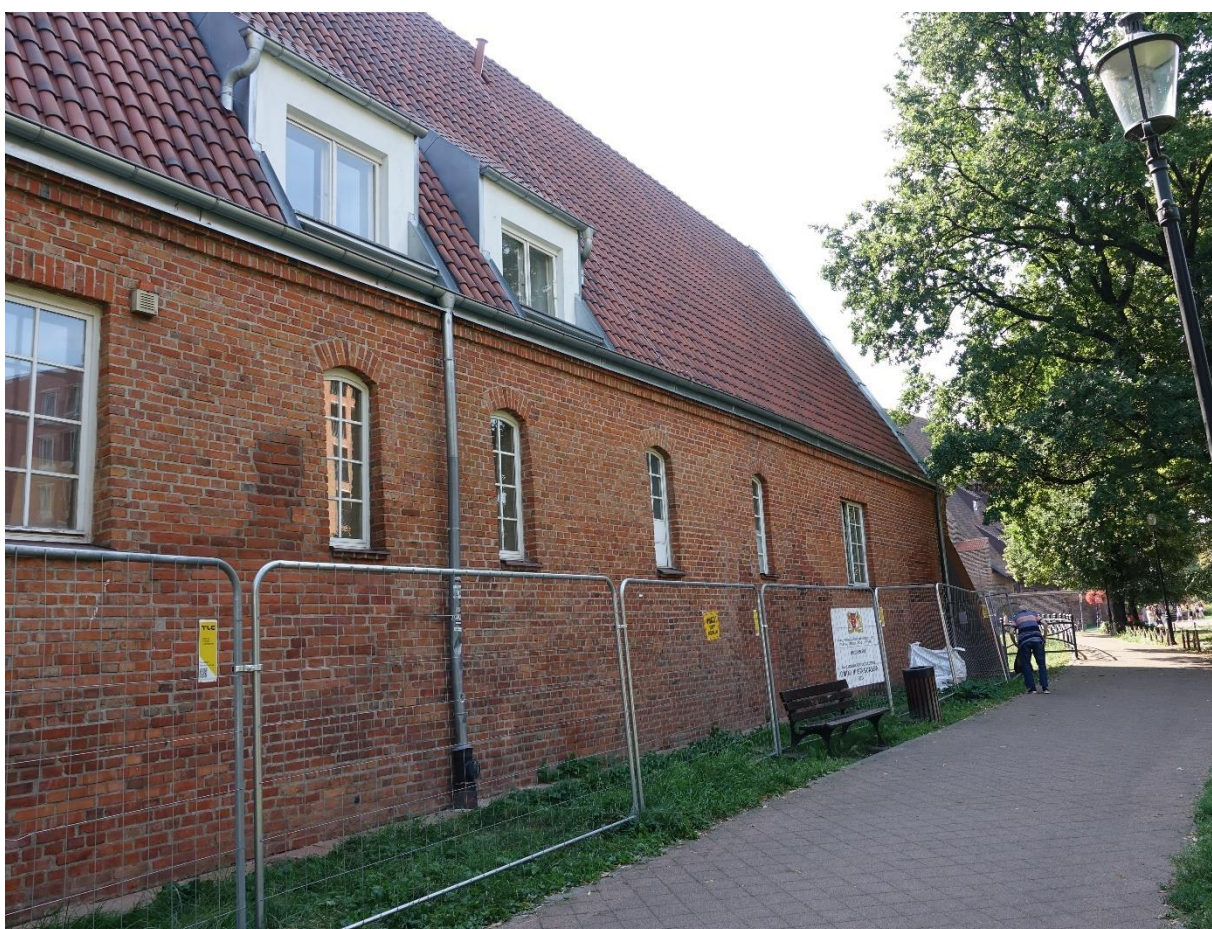
*Ilustracja 72. Zachodnia część elewacji północnej*

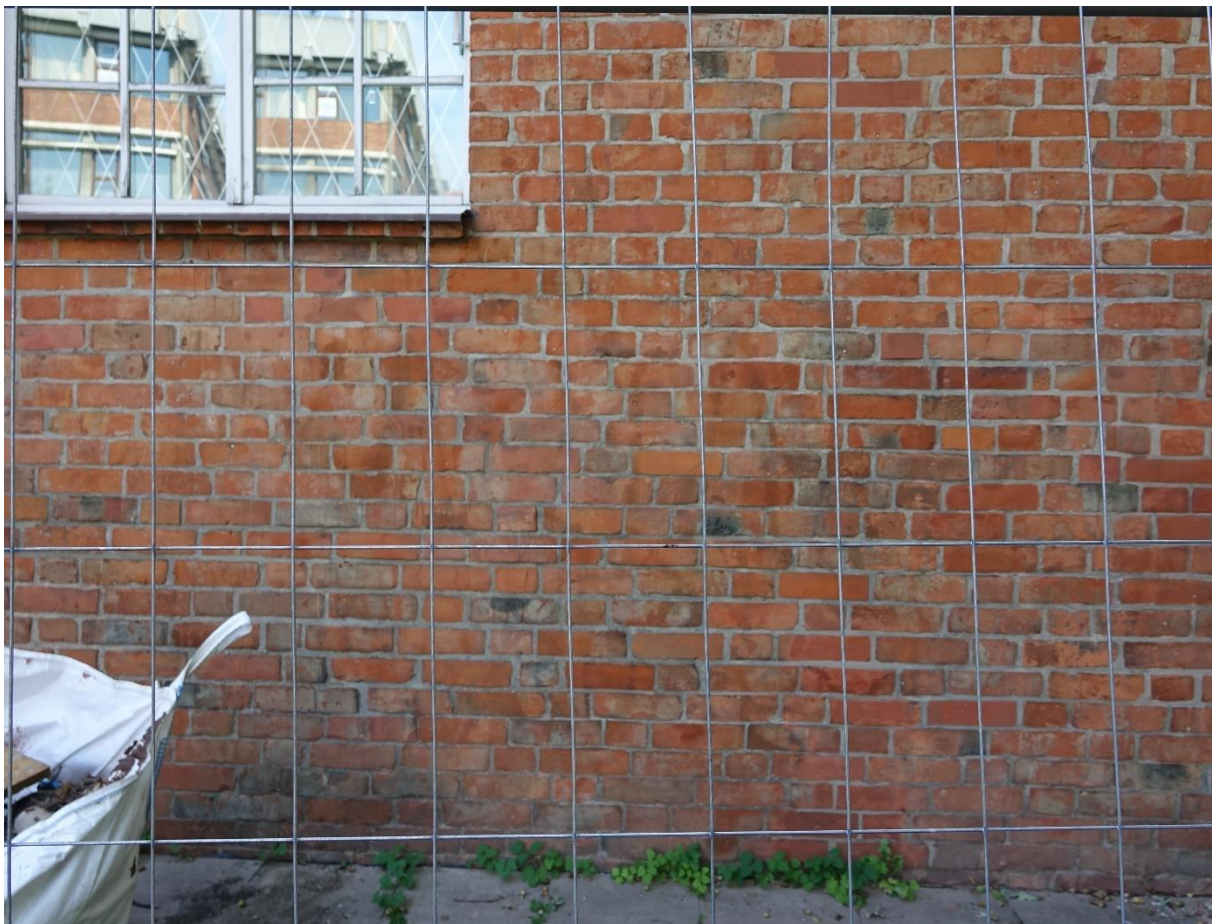
*Ilustracja 73. Elewacja po pracach konserwatorskich*

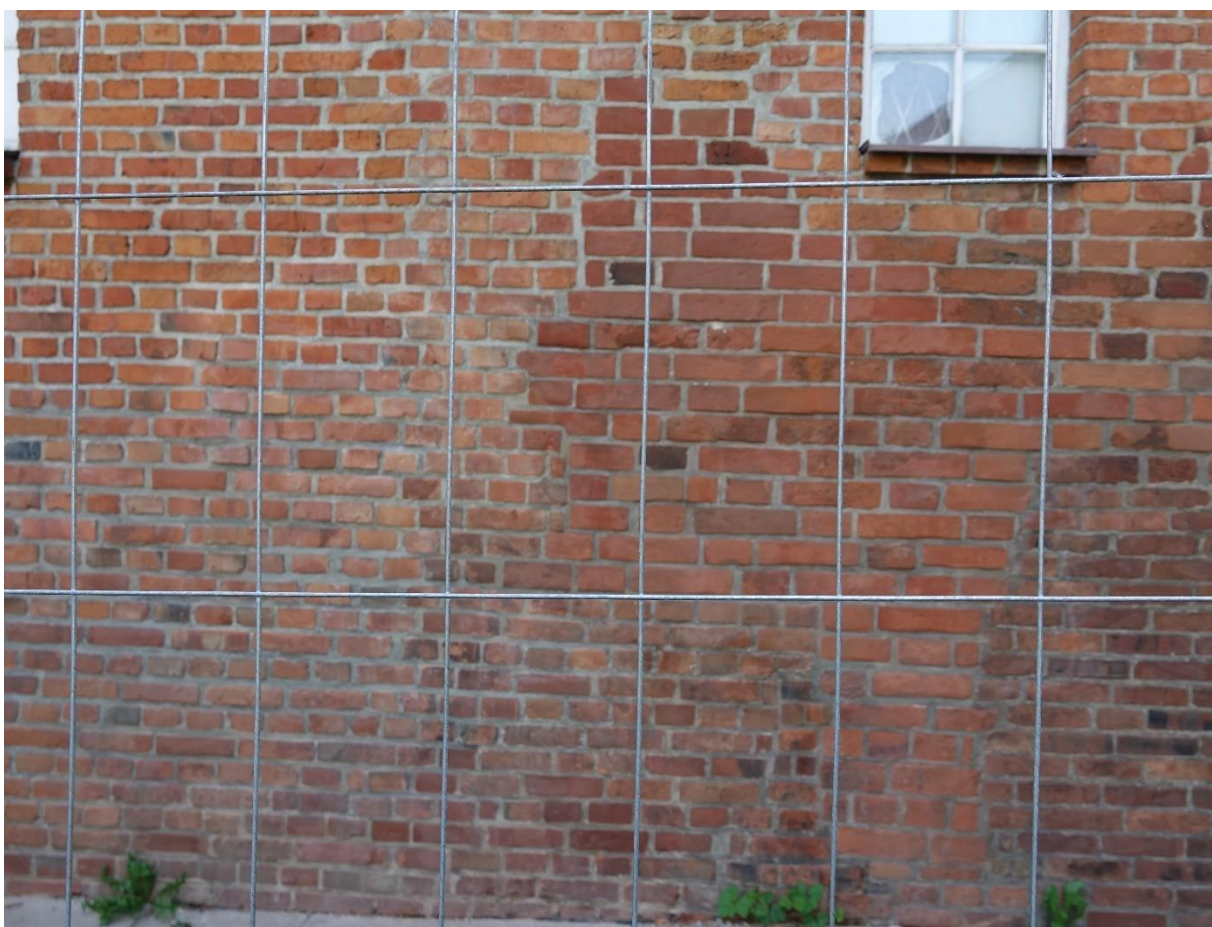
*Ilustracja 74. Elewacja po pracach konserwatorskich*

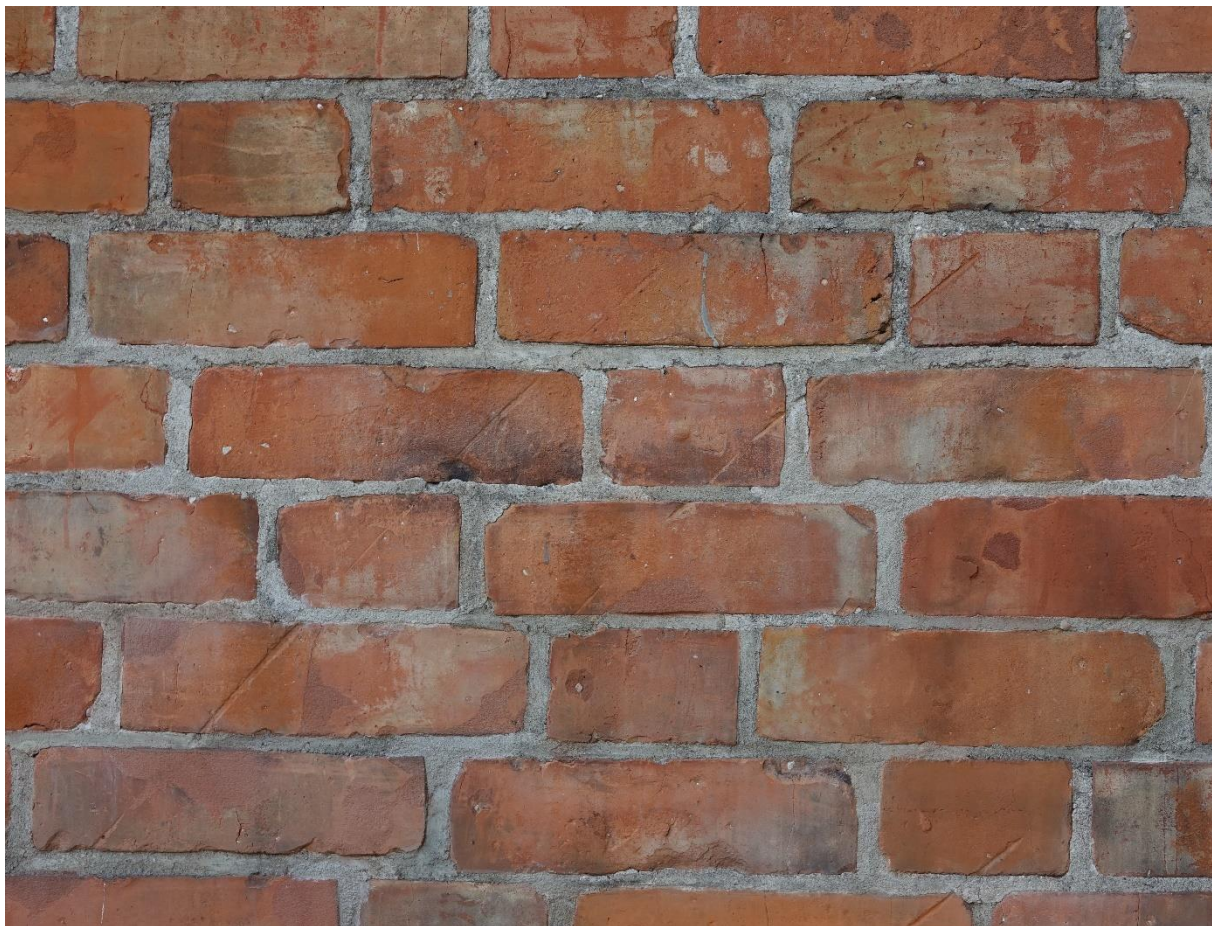
*Ilustracja 75. Elewacja po pracach konserwatorskich*

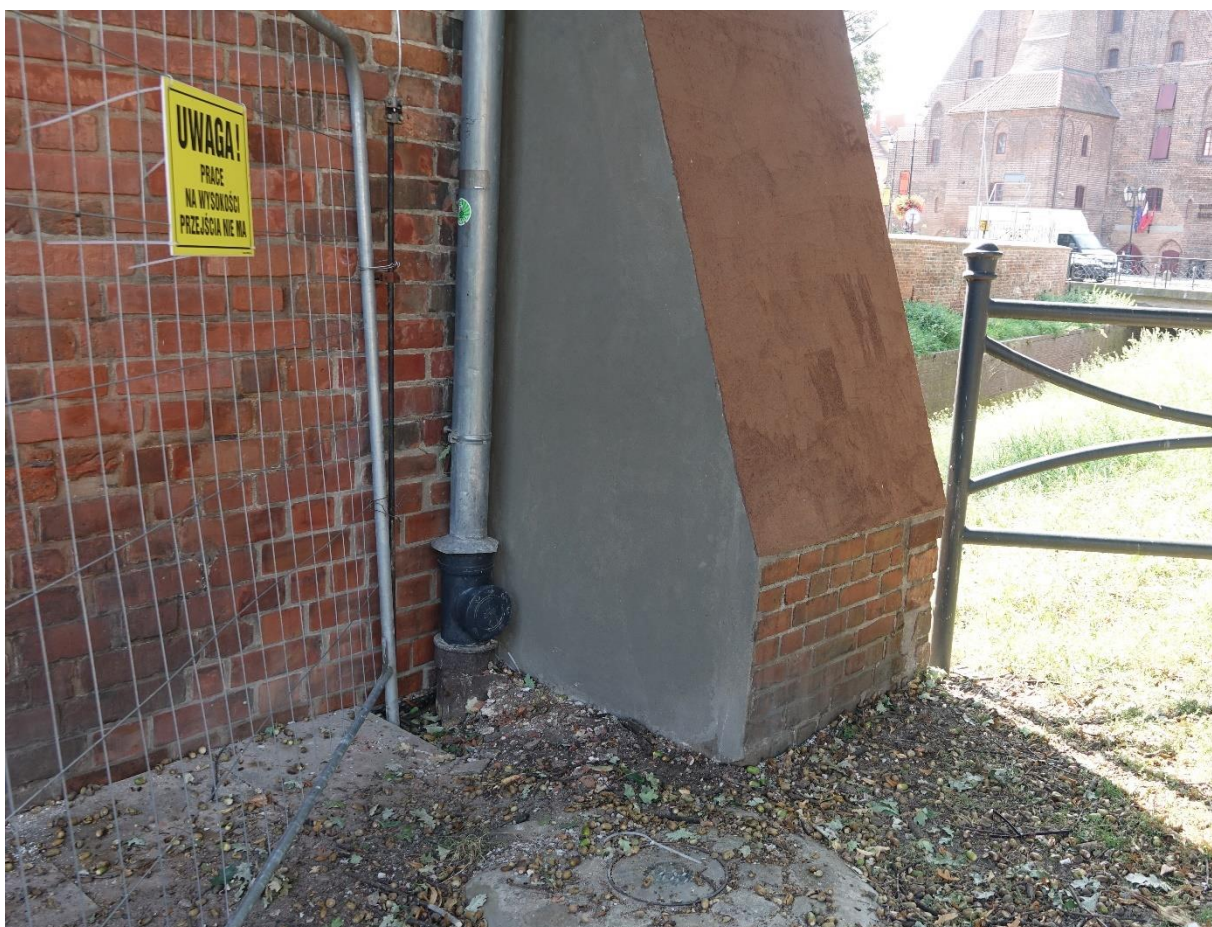
*Ilustracja 76. Przypora po pracach konserwatorskich*

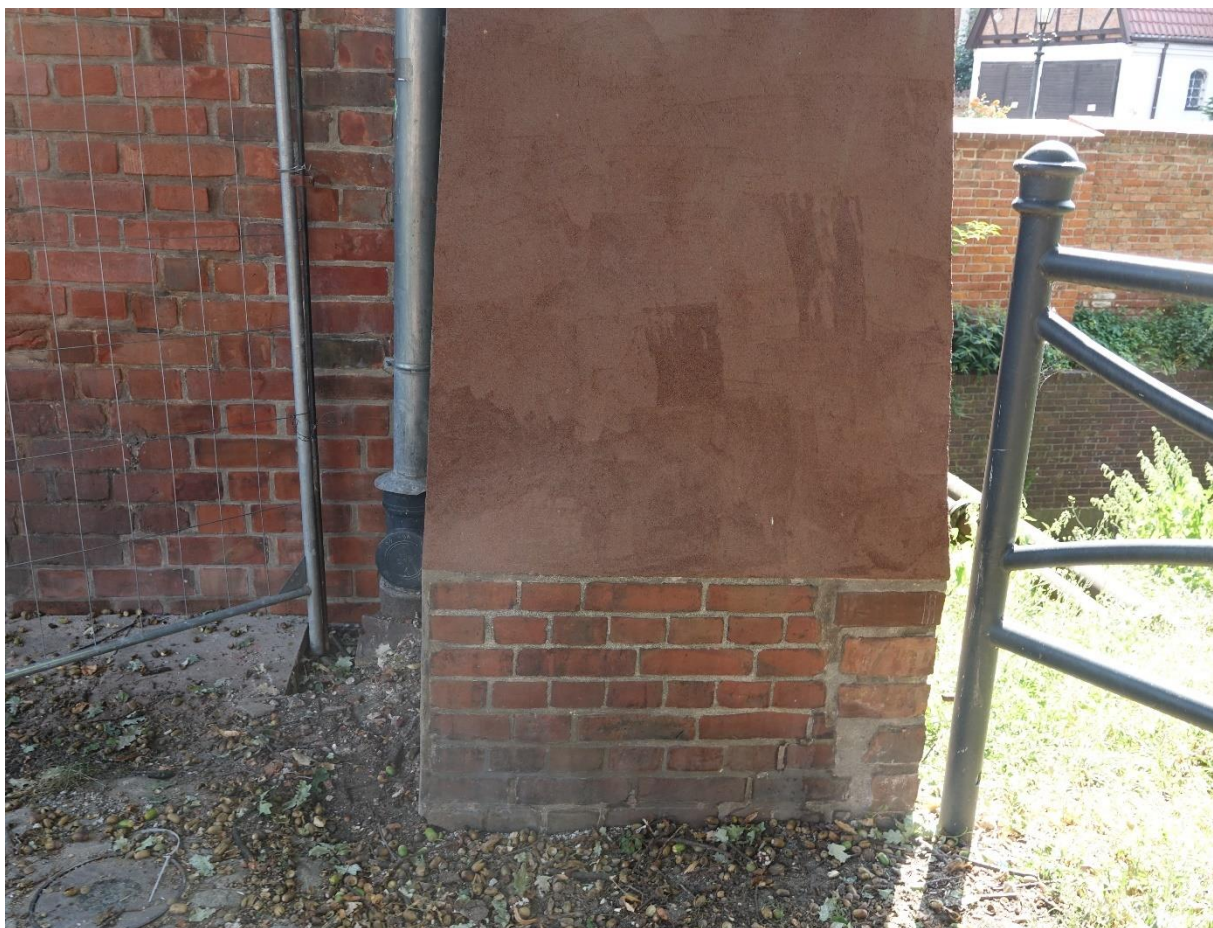
*Ilustracja 77. Przypora po pracach konserwatorskich*

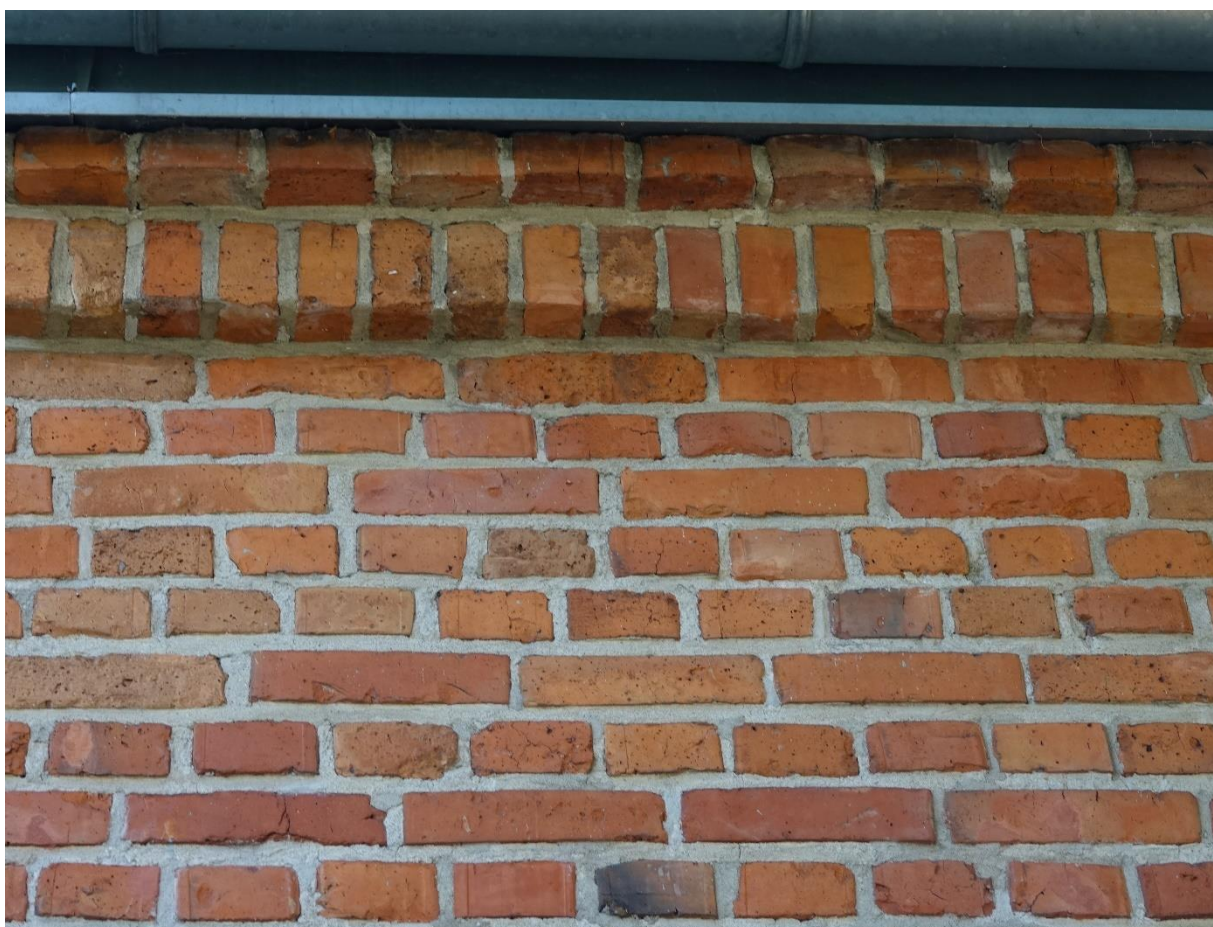
*Ilustracja 78. Elewacja po pracach konserwatorskich*
