# **DOKUMENTACJA POWYKONAWCZA**

**KOŚCIÓŁ PW. ŚW. JAKUBA W GDAŃSKU**

**WYKONANIE IZOLACJI PRZECIWWILGOCIOWEJ POZIOMEJ MURÓW  
KOŚCIOŁA (ETAP II)**

**Gdańsk 2024**

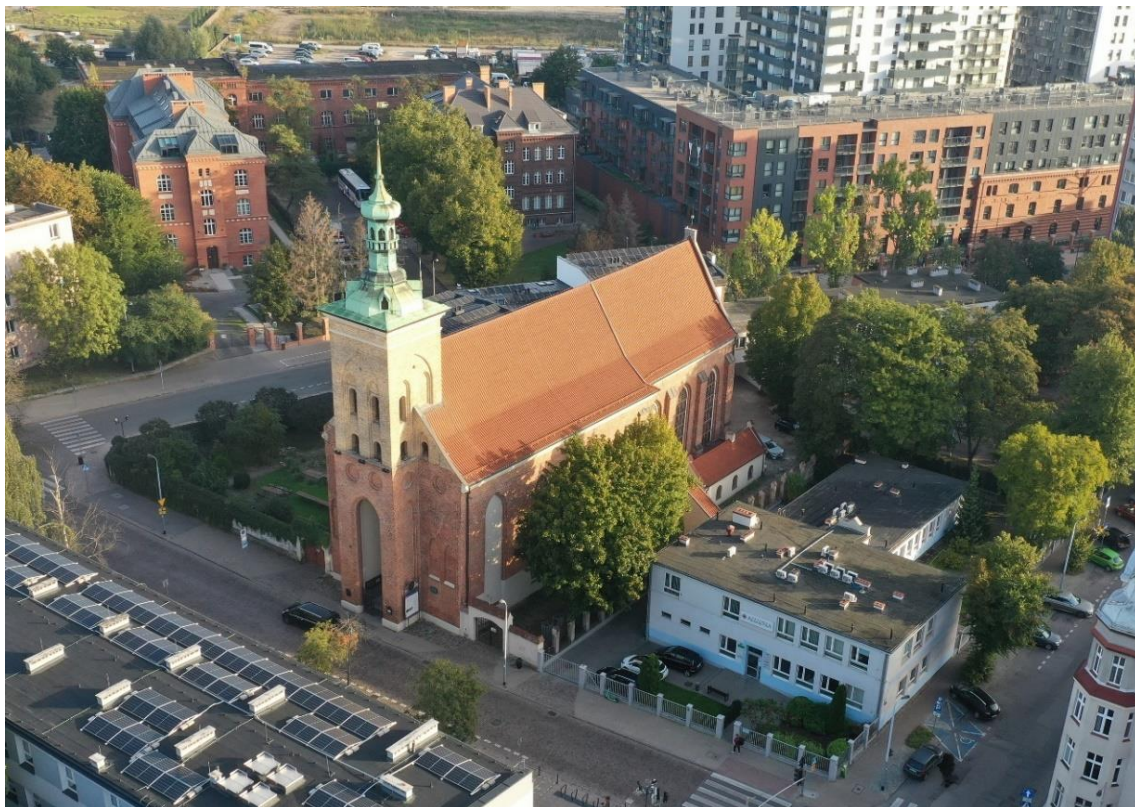
*Ilustracja 7. Kościół pw. św. Jakuba. Widok ogólny od południowego zachodu*

Przed podjęciem prac mury kościoła pw. św. Jakuba były silnie zawilgocone. Widoczne były ciemne plamy wilgoci na elewacji, głównie w strefie przyziemia. Podciągana kapilarnie woda była głównym czynnikiem destrukcyjnym, powodującym osłabienie murów i ich stopniowe niszczenie poprzez krystalizację soli pochodzących z gruntu oraz procesy zamarzania wody obecnej w murze. Woda, migrująca w głąb ścian poprzez pory, była także przyczyną odspajania się tynku, zwłaszcza po stronie północnej kościoła, obniżając w znacznym stopniu jego walory estetyczne. Długotrwałe zawilgocenie sprzyjało rozwojowi mchów, porostów oraz grzybów i pleśni, w wielu miejscach pojawiły się także mchy i porosty. W 2023 roku wykonano izolację przeciwwilgociową w przyziemiu zachodniej i północnej części korpusu kościoła. Prace te pozwoliły na zatrzymanie podciągania wilgoci w tych strefach, jednak problem nadal występował na pozostałych elewacjach – wschodniej i południowej. Przeprowadzenie prac było konieczne dla zachowania substancji zabytku.
