**DOKUMENTACJA POWYKONAWCZA**

**IZOLACJA PRZECIWWILGOCIOWA POZIOMA**

**POŁUDNIOWEJ CZĘŚCI BRAMY STRAGANIARSKIEJ**

Brama Straganiarska, ul. Straganiarska 37 A i B, 80-837 Gdańsk

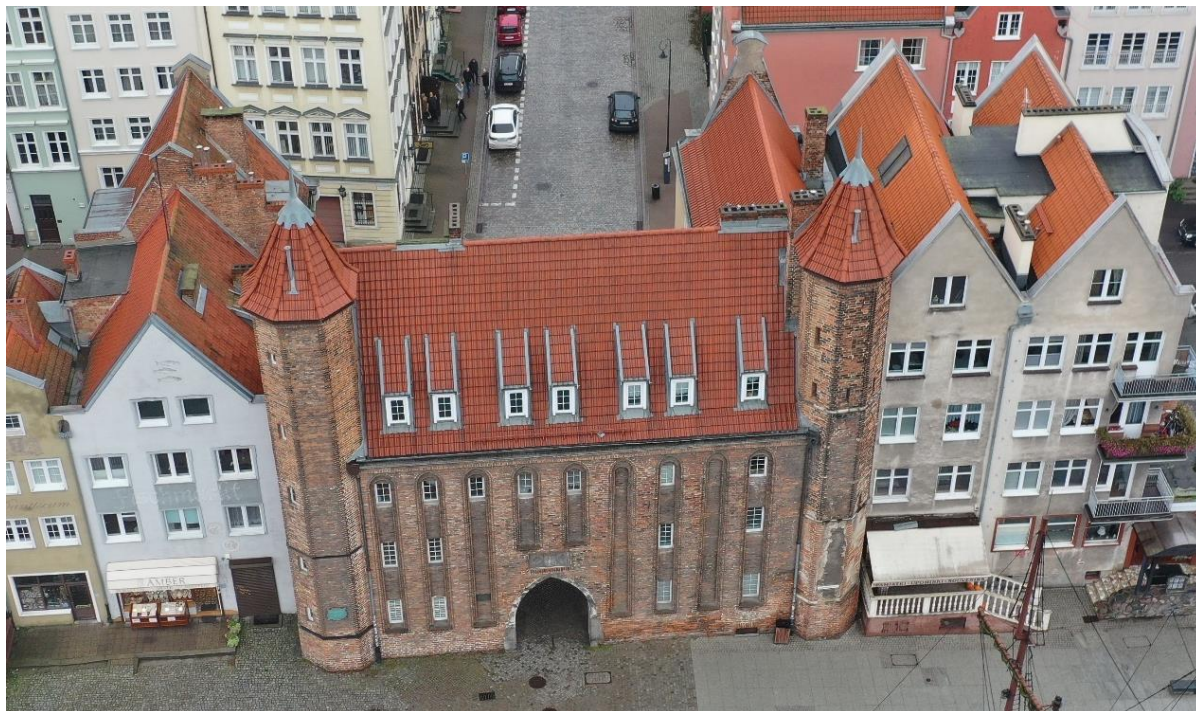
*Ilustracja 12. Widok ogólny zabytku od wschodu*

Woda gruntowa, podciągana kapilarnie od niezabezpieczonych fundamentów, zawilgaca ceglana elewację, pozostając zarówno na powierzchni cegieł, jak i w ich wnętrzu. Dowodem na to są widoczne na zewnątrz i wewnątrz plamy wilgoci na murze i wyczuwalna wilgoć we wnętrzu budynku. W okresie jesiennozimowym woda, zwiększając swoją objętość wskutek zamarzania, wyjątkowo destrukcyjnie działa na zabytek. Zamarzając, prowadzi m.in. do powstawania spękań cegieł oraz do wykruszania się zapraw, co z kolei zwiększa ryzyko wypadania fragmentów cegieł z elewacji i może stwarzać zagrożenie dla zdrowia przechodniów. Poza tym zabytek stanowi ważny element panoramy Gdańska od strony Motławy, a powyższe zjawiska walnie przyczyniają się do obniżenia jego walorów estetycznych.

W celu eliminacji zjawiska podciągania kapilarnego wody niezbędne jest wykonanie izolacji przeciwwilgociowej metodą iniekcji żywicą poliuretanową. Powstała przepona hydrofobowa zatrzyma penetrację wody gruntowej. W efekcie dojdzie do osuszenia murów i przerwania procesu ich niszczenia, dzięki czemu w kolejnych latach będzie można wykonać prace konserwatorskie przy ceglanych elewacjach, tak aby przywrócić zabytkowi dawną świetność.
